# Asbestinventarisatetest

Elzeelsesteenweg 514, 9600 Ronse

Attestnummer : 20250702-000400.000

Uitgegeven op : 02.07.2025

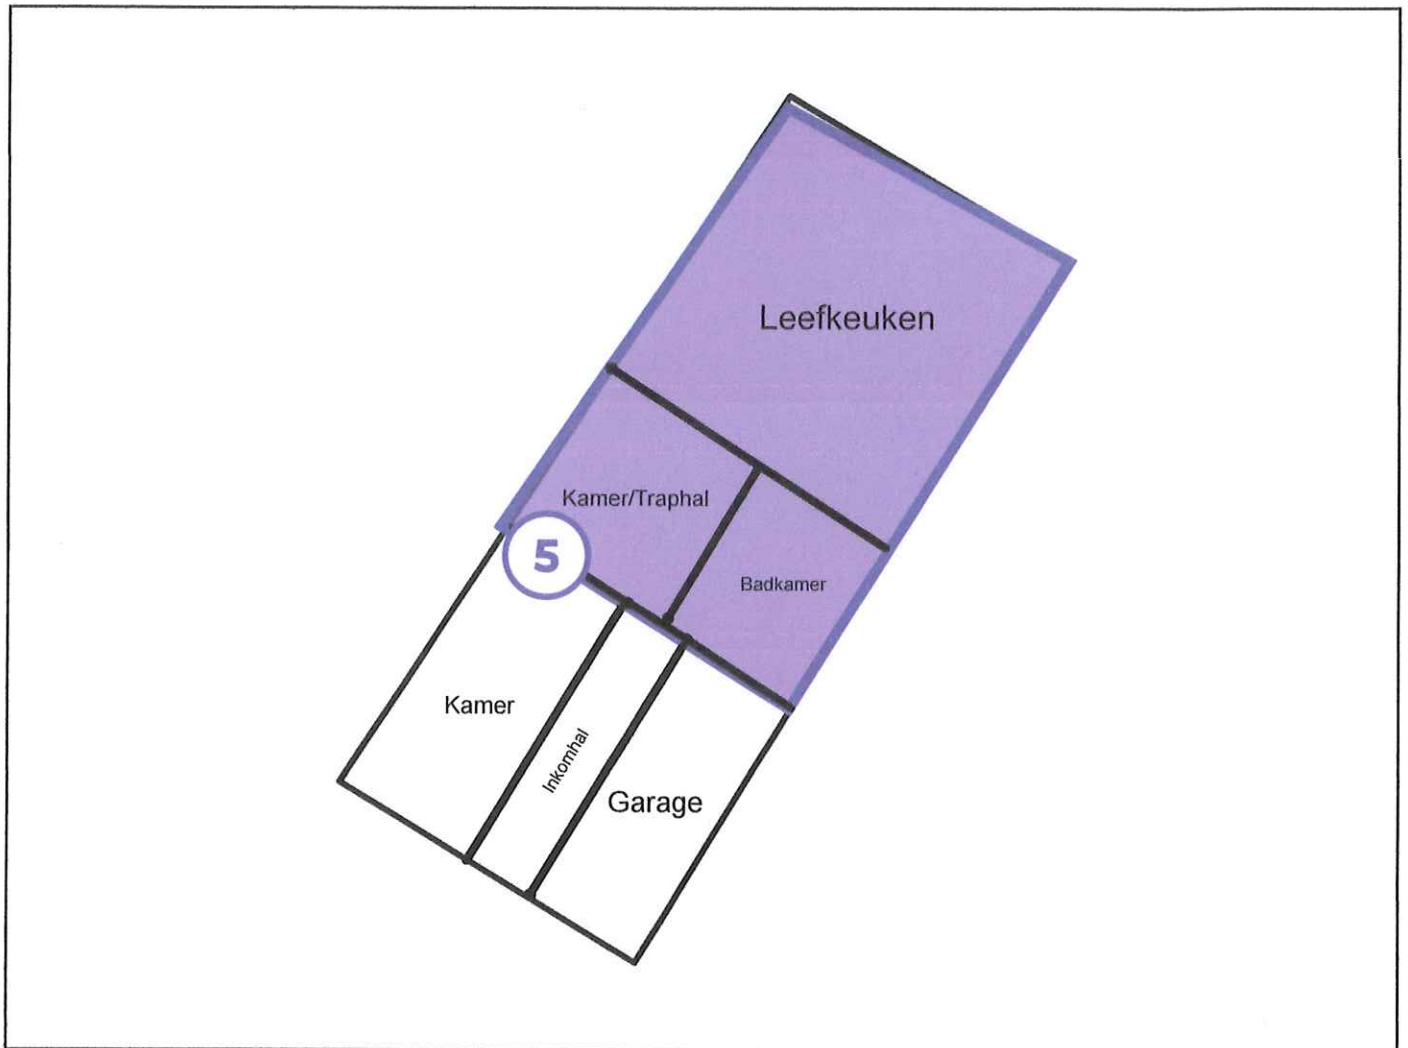
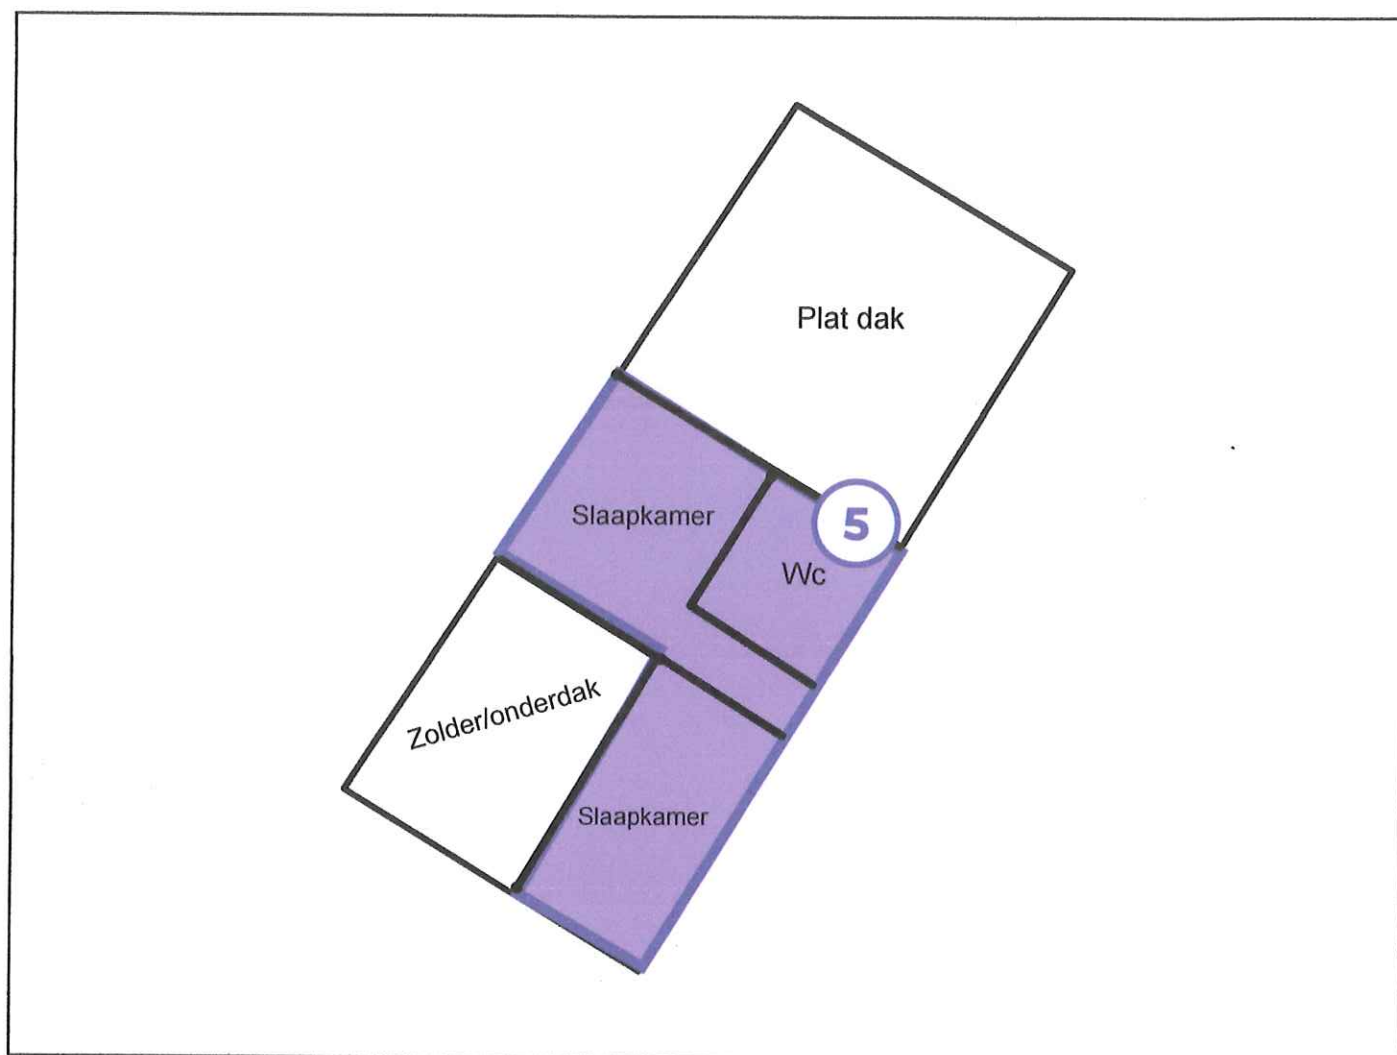
De plafonds zijn gemaakt van niet-asbestverdachte materialen (bijvoorbeeld laminaat, gyproc, ...), deze toepassingen zijn niet asbestverdacht. We hebben echter niet kunnen vaststellen of er mogelijk asbestverdachte of asbesthoudende materialen achter deze toepassingen aanwezig zijn. Bij renovatie of sloop is het aangeraden om een destructief onderzoek te laten uitvoeren van deze toepassingen.

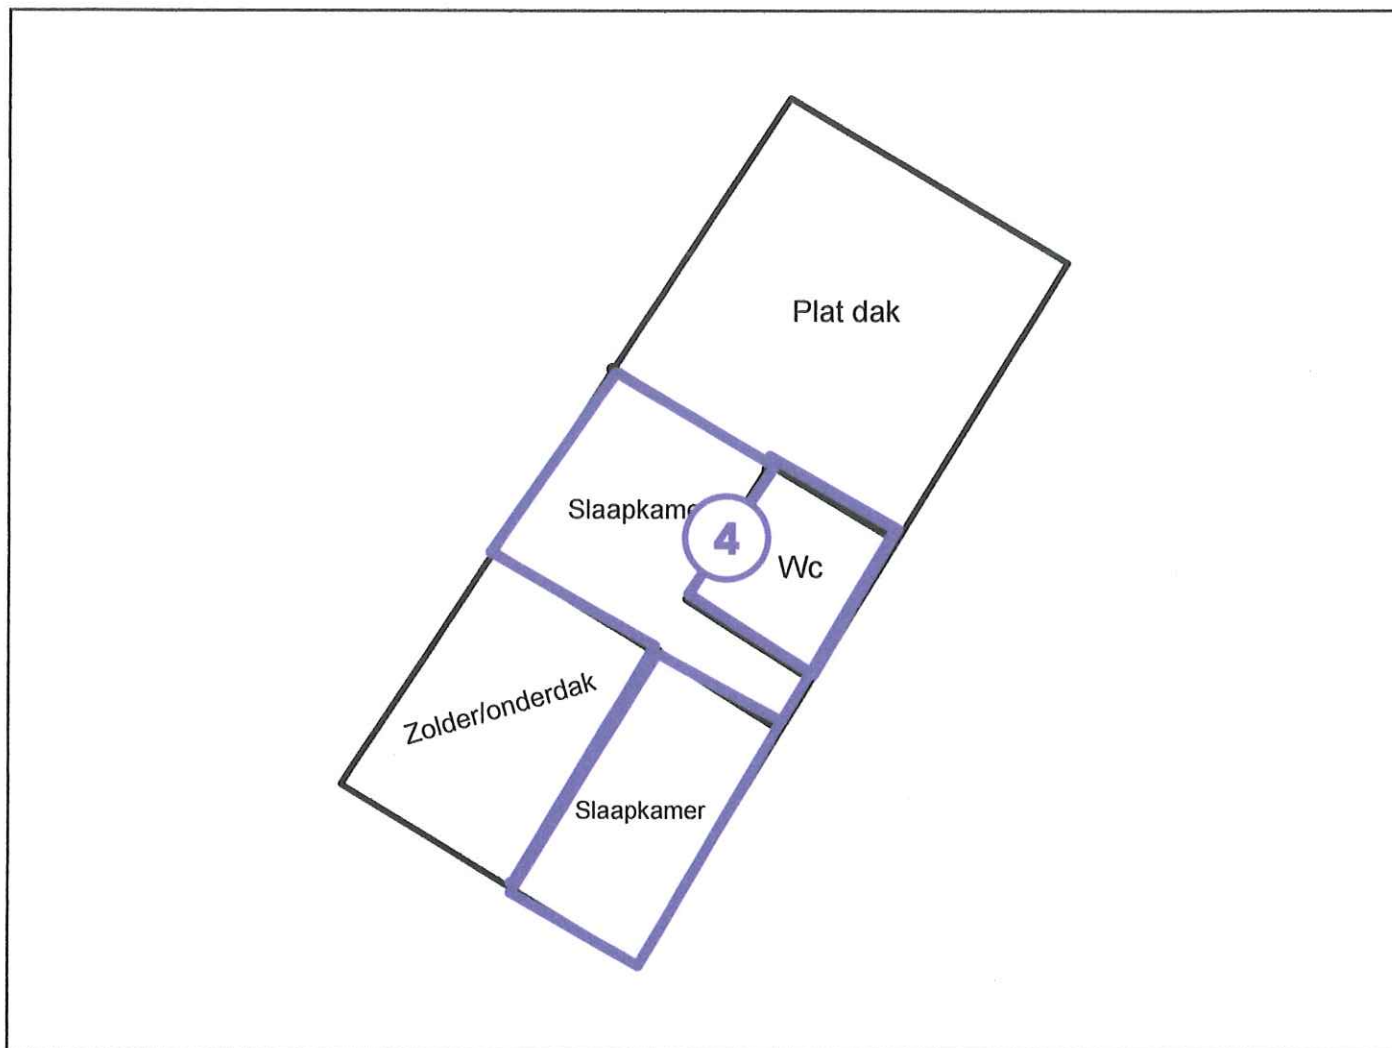
## Plan 1.4: 1ste verdieping

Er werden voorzetwanden (valse muren) aangebracht. Als deskundige kan ik geen uitspraak doen over eventuele asbestverdachte toepassingen die aanwezig zijn of verborgen zitten achter de voorzetwanden. Bij renovaties, sloop of verbouwingen is het aan te raden een destructieve asbestinventaris op te stellen voor deze ruimtes.

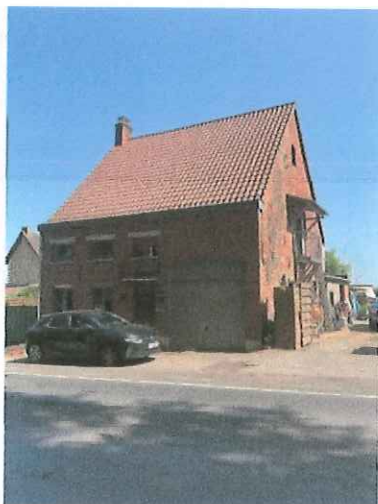
Situeringfoto

**Reden:** Het te onderzoeken materiaal situeert zich hoger dan 3,50 m te rekenen vanaf een veilige ondergrond

**Uitleg van de asbestdeskundige:** Het rookgaskanaal is niet beoordeeld. Aan de binnenzijde is de kachel aangesloten. Aan de buitenzijde is het hoger dan 3,5 meter om de schoorsteen te inspecteren. Het is niet zichtbaar of er een asbestverdacht rookgaskanaal aanwezig is in de schoorsteen. Conform ons inspectieprotocol mogen wij een beperking inroepen voor hoogtes hoger dan 3,5 m. Indien men dit wil laten onderzoeken, dient er een nieuwe afspraak gemaakt te worden en moet er een hoogtewerker voorzien worden, evenals iemand die bevoegd is om deze te bedienen en eventueel een techniek die de al dan niet aanwezige schouwwhoed kan afnemen en weer terugplaatsen.

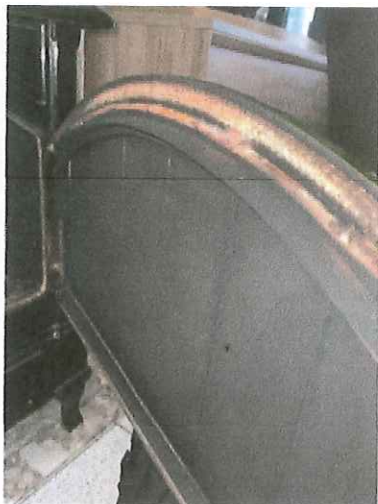
## Fiche 2: kachel koord

Koord van de kachel glimt (asbest glimt niet).

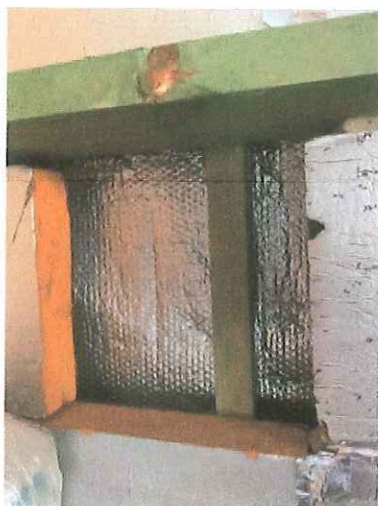
Tijdens het onderzoek en de controle van het onderdak hebben we vastgesteld dat het uit een niet-asbestverdacht doek/zeil bestaat.

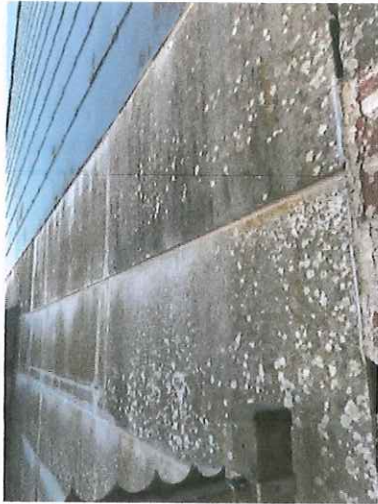
## Fiche 6: Leien linkergevel

Aan de linkergevel van de woning zijn door de burens leien aangebracht, die mogelijk asbesthoudend zijn.

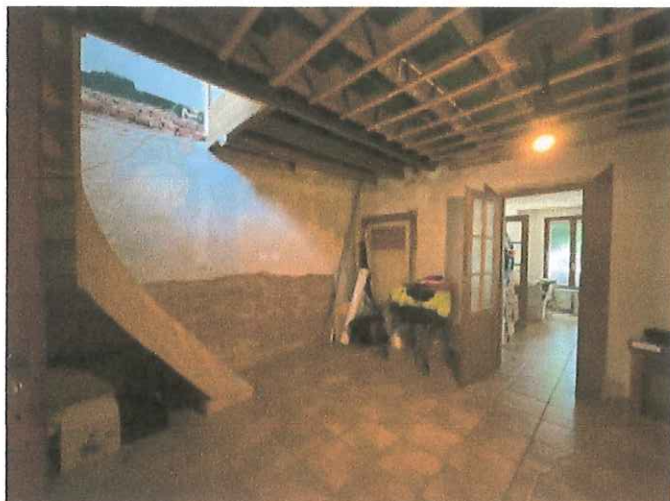
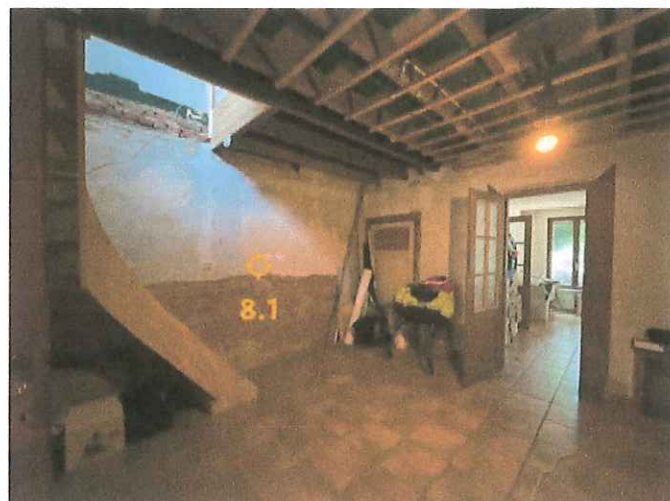
## Fiche 8: Pleisterwerk muren

Geen asbest

#	Type	Referentie	Resultaat
8.1	Mengmonster	25937-1	Geen asbest
