Asbestinventarisatietest

Pauwel Vander Scheldenstraat 9, 9700 Oudenaarde

Attestnummer : 20260313-000418.000

Uitgegeven op : 13.03.2026

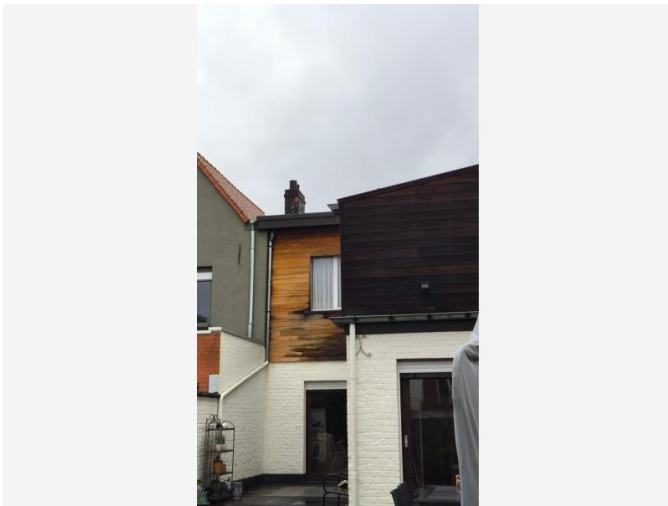
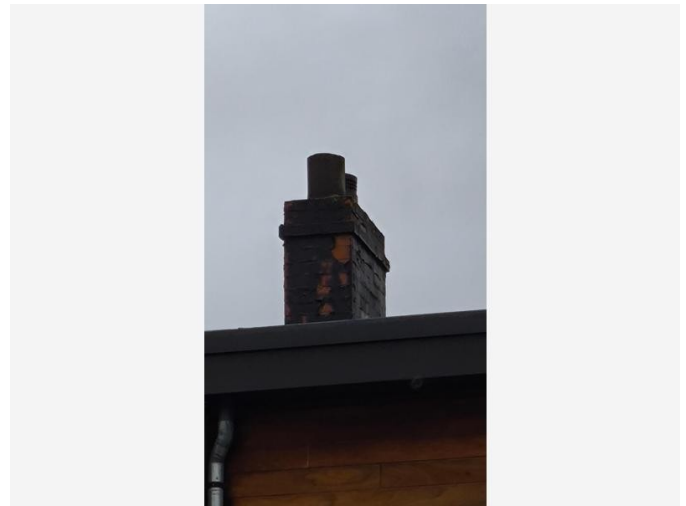
Het asbestmateriaal valt onder de mijlpaal van 2034.

Eindbeoordeling materiaalrisico	Verhoogd materiaalrisico en/of verhoogde kans op vezelvrijgave
---------------------------------	--

Gebondenheid	Categorie 1: hechtgebonden in oorsprong
Asbestsoort (vezeltype)	Crocidoliet aanwezig
Asbestconcentratie	Laag (< 50%)
Afschermingsgraad van het gehele materiaal	Geheel of deels vrij aan binnenluchtstromen
Toestand van het materiaal	Licht beschadigd, licht verweerd. Intacte calciumsilicaatplaat of materiaal met categorie 3-gebondenheid

Beschrijving	Schouwbus (visueel vastgesteld)
Omgeving	Buiten
Primaire drager	HVAC infrastructuur en uitrusting
Asbestmateriaal	Rookgaskanaal
Bindmiddel van asbestmateriaal	Cement
Gebondenheid op basis van bindmiddel	Hecht
Hoeveelheid (lengte - omtrek - dikte - aantal)	<ul style="list-style-type: none"> • 1,00 m - 45,00 cm - 2,00 cm - 2 stuks
Totaal volume	0,018 m ³
Eenvoudig bereikbaar	Ja
Bevestigingswijze	<ul style="list-style-type: none"> • Verlijmd, ingegoten, versmeerd
Identificatiemethode	<p>De asbestdeskundige beoordeelt het materiaal als asbestverdacht en dus asbesthoudend, en dit zonder monstername.</p> <p>Motivatie: Er is een onderzoeksbeperking die monstername verhindert; De ruimte of het materiaal bevindt zich hoger dan 3,5 meter vanaf een vaste ondergrond.</p>
Destructieve handeling voor identificatie	Nee
Opmerking	<p>Op het dak is een schouwbus aanwezig.</p> <p>De vermelde oppervlaktes, diktes en volumes betreffen een beredeneerde schatting. Er worden geen rechten verleend aan deze oppervlaktes/diktes/volumes.</p>

Verwijderen

- Verwijder dit asbestmateriaal zo snel mogelijk. Volg de toestand goed op.
- Voer bijkomende staalname(s) uit.

- Eenvoudige handelingen: mag via doe-het-zelf of door werknemer(s) met opleidingsattest eenvoudige handelingen
EH via doe-het zelf De buis kan voorzichtig losgebeiteld worden , extra bevochtigen om stof te voorkomen
Standaard dragen van de nodige wegwerp beschermingsmiddelen FFP 3 masker , handschoenen en tyvec CAT III type 5-6 , afwasbaar schoeisel Bij de gemeente/containerpark afsluitzakken halen om dubbel in te pakken , sluit luchtdicht af en breng naar het plaatselijk containerpark als hechtgebonden asbestafval. Voor hechtgebonden toepassingen: Bij verwijdering door doe-het-zelf moet men dit afval dubbel en luchtdicht verpakt aandienen bij het gemeentelijk recyclagepark. Men raadpleegt best op voorhand de voorwaarden van het recyclagepark. Zie ook link Zie <https://ovam.vlaanderen.be/wie-mag-wat-verwijderen>
<https://ovam.vlaanderen.be/voorzorgsmaatregelen-bij-asbestverwijdering>
<https://ovam.vlaanderen.be/asbestafval-afvoeren> Zie ook wetgevend kader (website van de OVAM en CODEX boek VI titel 3). <http://werk.belgie.be/sites/default/files/content/documents/Welzijn%20op%20het%20werk/Regelgeving/Codex%20boek%20VI%20titel%203%20Asbest.pdf> methodiek verwijderingsmethodes

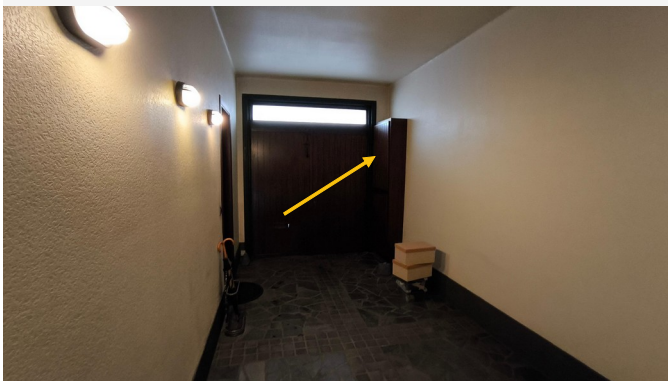
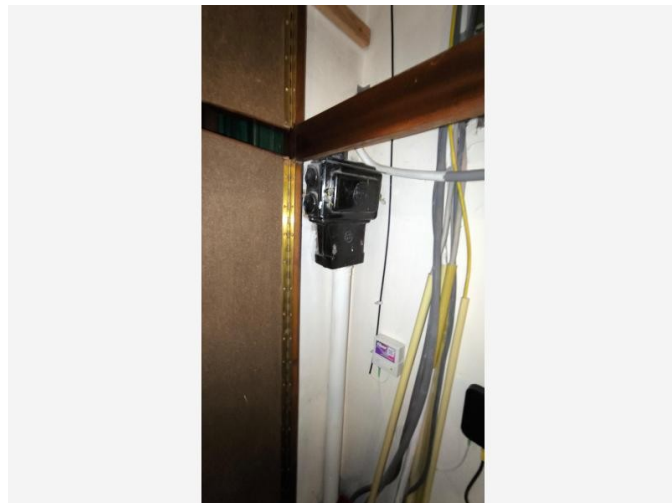
Fiche 2: Bakeliet toep.(schakelaars-stopcontact.-verdeel dozen-radiator knoppen)

Het asbestmateriaal valt onder de mijlpaal van 2040.

Eindbeoordeling materiaalrisico	Laag materiaalrisico en/of verlaagde kans op vezelvrijgave
---------------------------------	--

Gebondenheid	Categorie 1: hechtgebonden in oorsprong
Asbestsoort (vezeltype)	Crocidoliet aanwezig
Asbestconcentratie	Laag (< 50%)
Afschermingsgraad van het gehele materiaal	Geheel of deels vrij aan de binnenlucht, maar geen contact met binnenluchtstromen
Toestand van het materiaal	Onbeschadigd, niet verweerd

Beschrijving	Bakeliet toep.(schakelaars-stopcontact.-verdeeldozen-radiatorknoppen)
Omgeving	Binnen
Primaire drager	Communicatie en elektrische infrastructuur en uitrusting
Asbestmateriaal	Plaat, paneel, tablet - Type Bakeliet
Bindmiddel van asbestmateriaal	Kunststof of -hars
Gebondenheid op basis van bindmiddel	Hecht
Hoeveelheid (oppervlakte - dikte - aantal)	• 0,10 m ² - 0,10 cm - 2 stuks
Totaal volume	< 0,001 m ³
Eenvoudig bereikbaar	Ja
Bevestigingswijze	• Geschroefd
Identificatiemethode	De asbestdeskundige beoordeelt het materiaal als asbestverdacht en dus asbesthoudend, en dit zonder monstername. Motivatie: De monstername brengt andere schade aan dan schade die inherent is aan de monstername.
Destructieve handeling voor identificatie	Nee
Opmerking	Het is moeilijk te bepalen of de bakeliettoepassingen in de woning ook effectief asbesthoudend zijn (het kan ook gaan om de asbestvrije variant). Er werd geen monster genomen ovw beschadiging aan een elektrisch gerelateerde toepassing, extra controle bij verwijdering van het verdacht materiaal.

Zorgvuldig beheren

- Zorg voor een veilig beheer. Vermijd het beschadigen van het asbestmateriaal. Controleer de toestand jaarlijks op wijzigingen.
- Voer bijkomende staalname(s) uit.

- Eenvoudige handelingen: mag via doe-het-zelf of door werknemer(s) met opleidingsattest eenvoudige handelingen
Schakelaars, stopcontacten en andere gelijkaardige toepassingen kunnen eenvoudig losgeschroefd worden --> EH doe-het-zelf. Afgesloten of verzegelde kast --> EH opgeleid techniker personeel 8u basisopleiding asbest. Voor elektrische infrastructuur en uitrusting dient u vooraleer men deze toepassing gaat bevochtigen de elektriciteit af te sluiten (zoniet elektrocutie-/brandgevaar). standaard dragen van de nodige wegwerp beschermingsmiddelen FFP 3 masker , handschoenen en tyvec CAT III type 5-6 , afspoelbaar schoeisel Losschroeven en dubbel verpakken in plastic , sluit luchtdicht af en breng dit als hechtgebonden afval naar een plaatselijk containerpark. Voor hechtgebonden toepassingen: Bij verwijdering door doe-het-zelf moet men dit afval dubbel en luchtdicht verpakt aandienen bij het gemeentelijk recyclagepark. Men raadpleegt best op voorhand de voorwaarden van het recyclagepark.

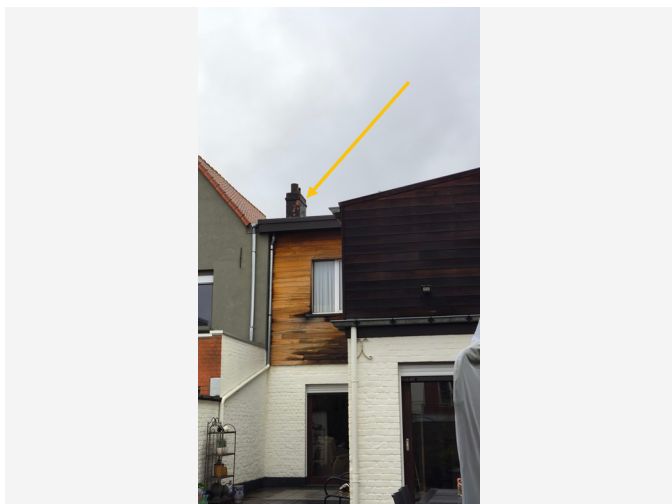
Tijdelijke beperking

Reden: Het te onderzoeken materiaal situeert zich hoger dan 3,50 m te rekenen vanaf een veilige ondergrond

Uitleg van de asbestdeskundige: Bij werken (dak of reiniging schouw) kan een stelling geplaatst worden, het is niet duidelijk of er asbestverdachte materialen aanwezig zijn in/rond de schouw.

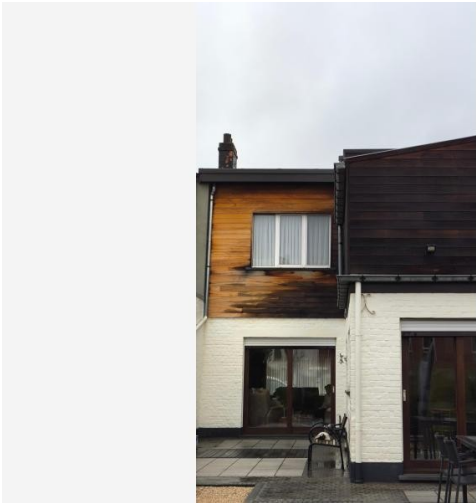
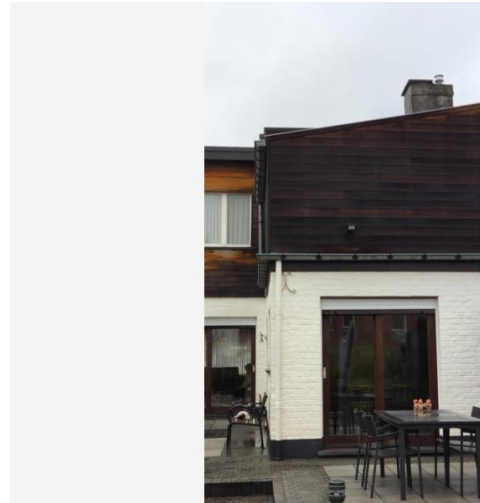
De dakgoot werd gecontroleerd, het materiaal is niet asbest-verdacht

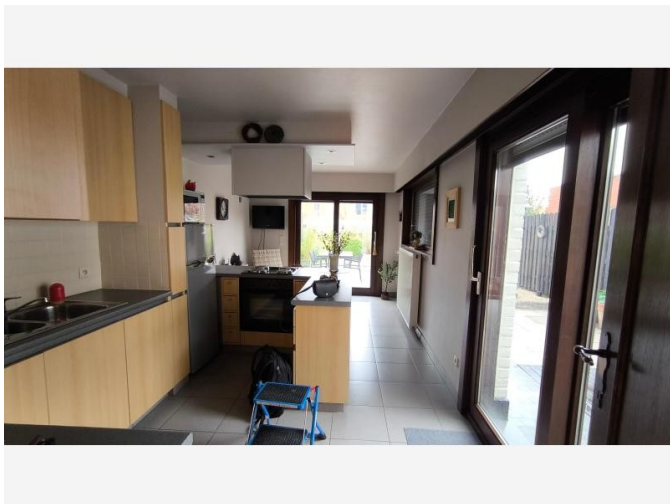
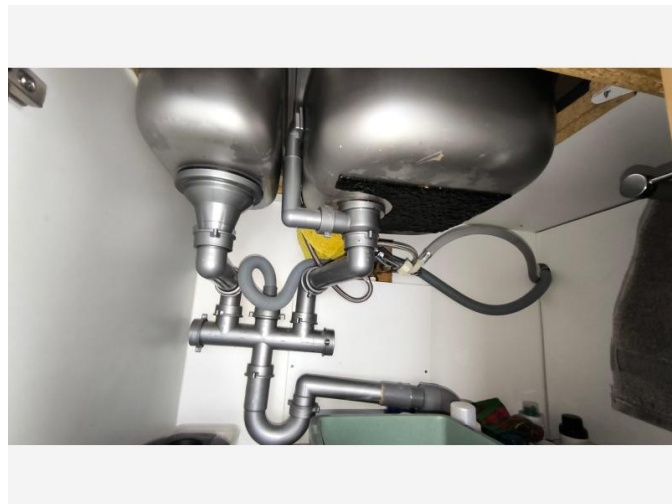
De keuken is van een recent bouwjaar, de ontbreuningsplaat spoelbak keuken werd gecontroleerd en is niet verdacht

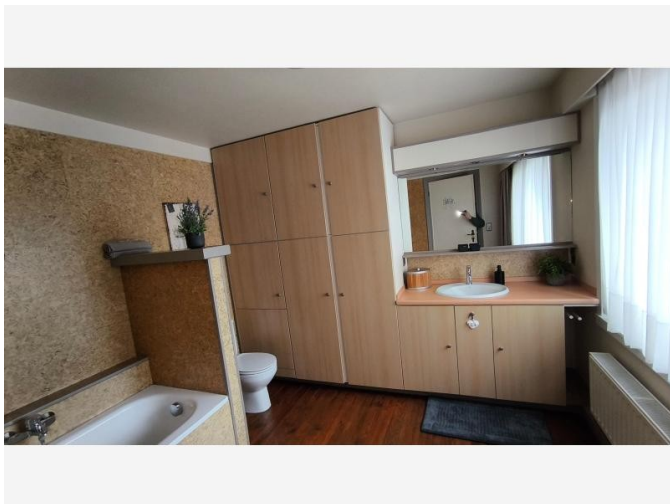
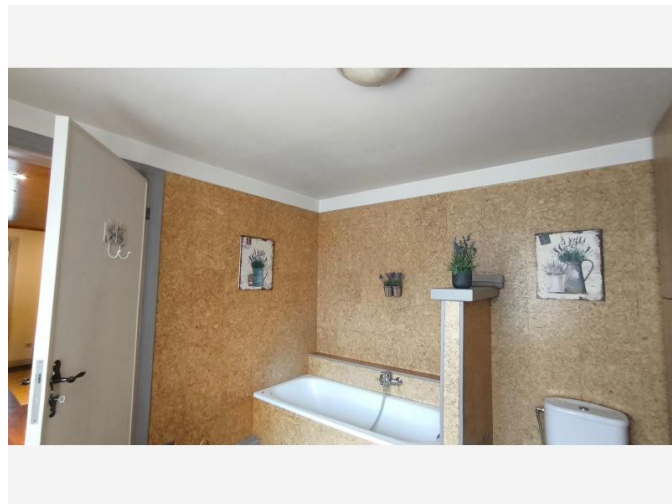
binnenwanden zijn afgewerkt met valse wanden. Het is niet duidelijk of er pleisterwerk of asbest toepassingen aanwezig zijn achter/op deze valse wanden, het is aangewezen om bijkomend onderzoek uit te voeren bij werken.

Zonder destructieve handeling is het niet mogelijk om na te gaan of er asbesthoudende materialen aanwezig zijn achter de wand afwerking. Als bij sloop of renovatie blijkt dat er achter deze wanden nog pleisterwerk of asbest verdachte toepassingen aanwezig zijn, moet dit bemonsterd worden.

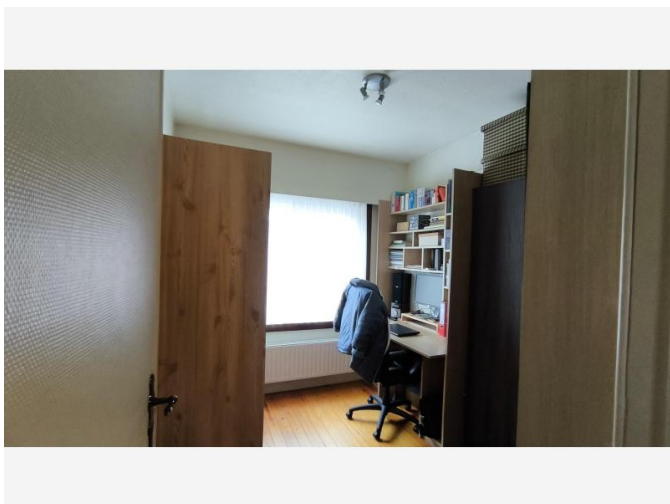
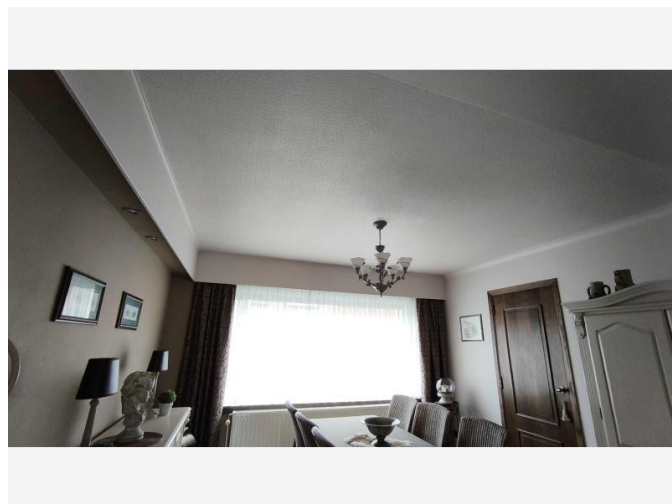
Plafonds zijn afgewerkt met valse plafonds in plaatmateriaal. Het is niet duidelijk of er pleisterwerk of ander verdacht asbestmateriaal aanwezig is achter / op deze valse plafonds, het is aangewezen om bijkomend onderzoek uit te voeren bij werken. Zonder destructieve handeling is het niet mogelijk om na te gaan of er asbesthoudende materialen aanwezig zijn achter de plafond afwerking. Als bij sloop of renovatie blijkt dat er achter deze plafonds nog pleisterwerk of asbest verdachte toepassingen aanwezig zijn, moet dit bemonsterd worden.

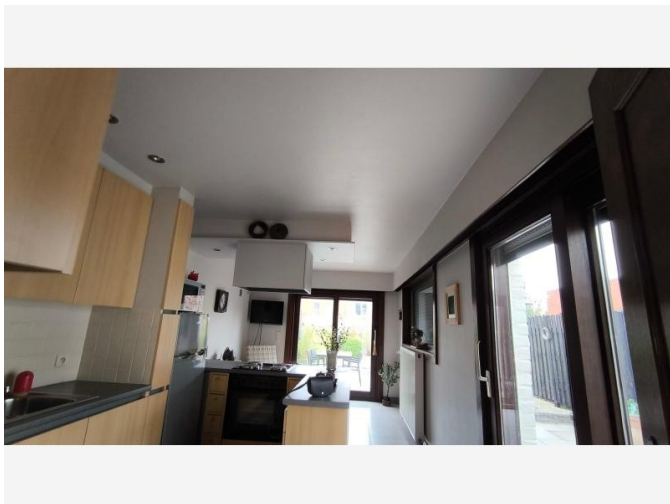
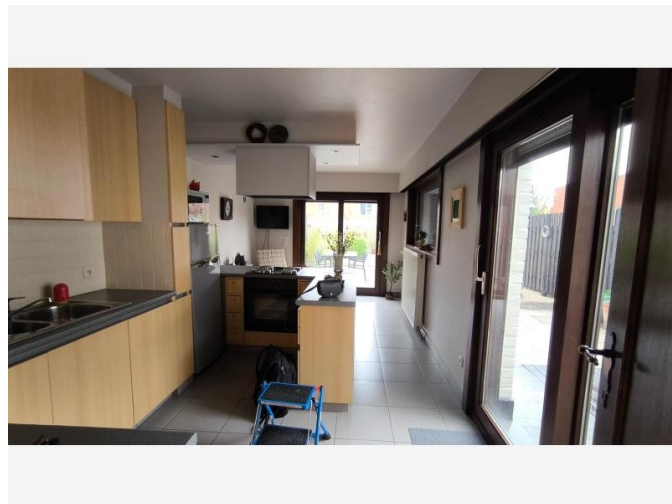
In het inspectieprotocol is een monstername van tegellijm verplicht om dit te identificeren als niet-asbesthoudend. Er waren geen facturen ter beschikking die bevestigen dat de tegels na 2001 waren geplaatst. Er waren geen bestaande beschadigingen aan de wandtegels om de lijm voldoende te kunnen inspecteren. Om dit af te toetsen is het aangewezen om bij eventuele renovatiewerken aan de tegels verder onderzoek/staalname te laten uitvoeren ter controle.

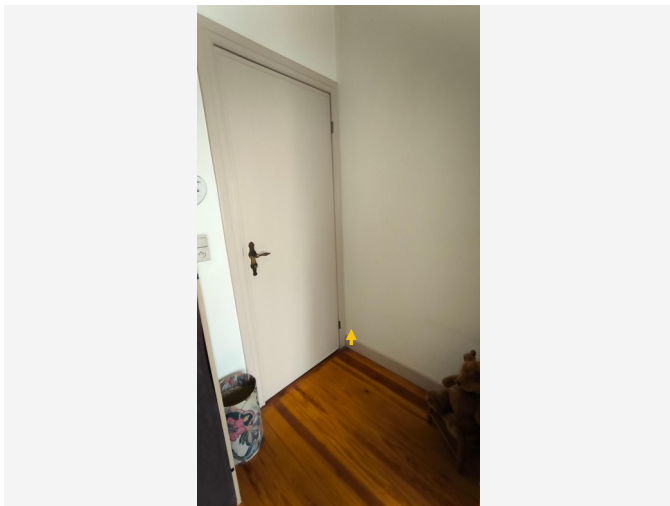
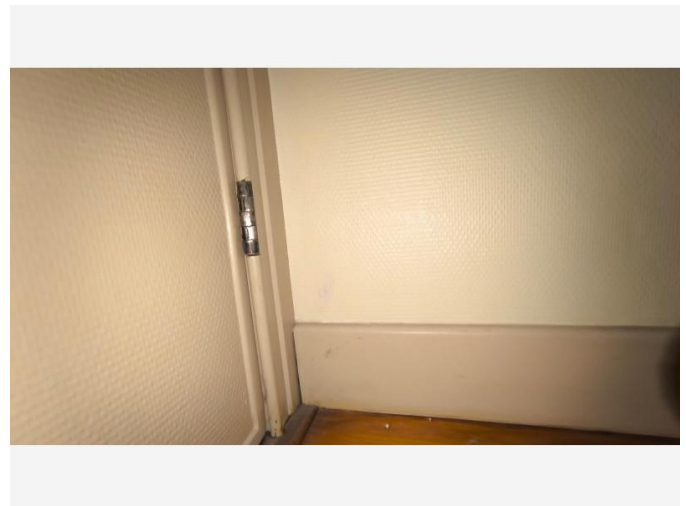
Fiche 9: Muurpleister

Geen asbest

#	Type	Referentie	Resultaat
9.1	Mengmonster	M01 - PL MUUR	Geen asbest

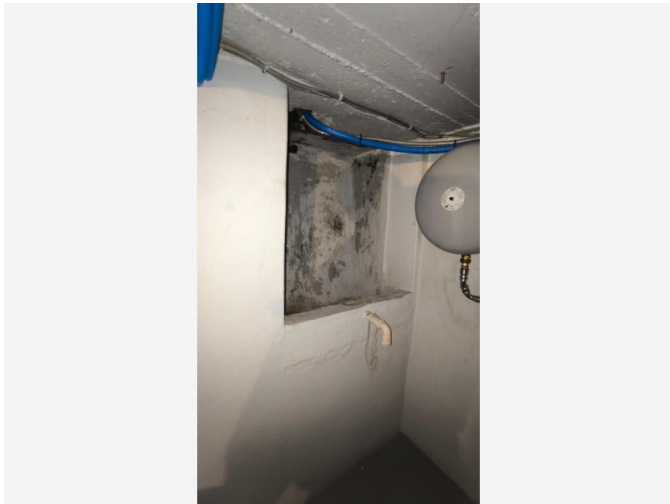
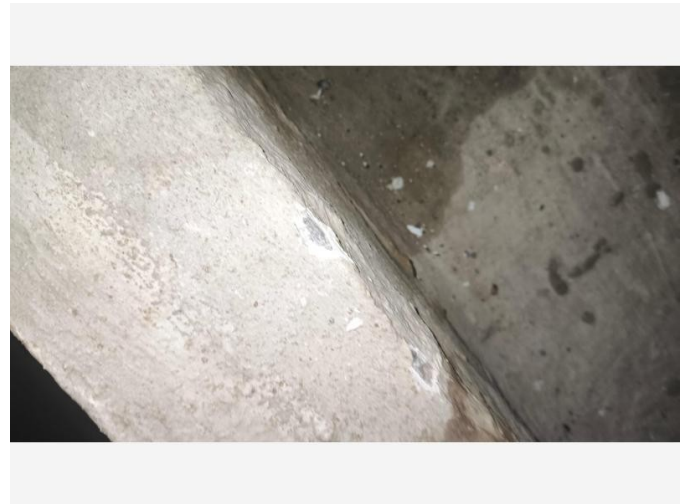
Fiche 10: Cementering binnentoepassing (met staalname)

Geen asbest

#	Type	Referentie	Resultaat
10.1	Mengmonster	M02 - BINNEN CEMENTERING	Geen asbest

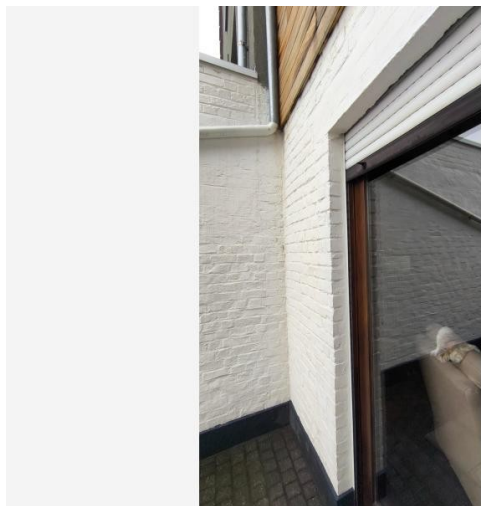
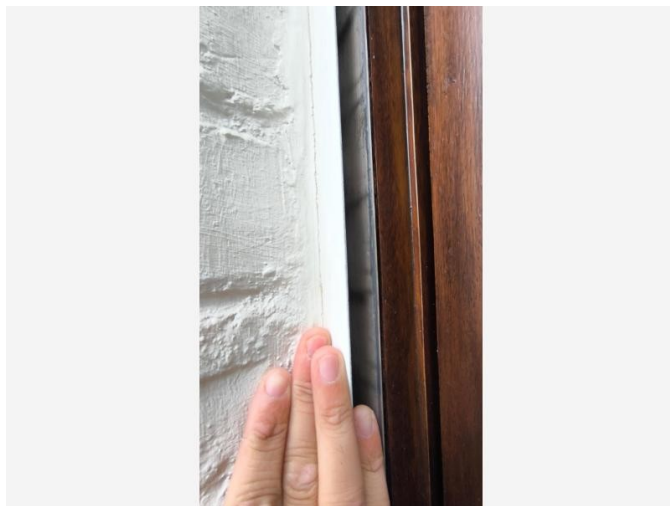
Beschrijving	Notitie	Terug te vinden op plannen
Fiche 11: Kit niet verdacht (visueel vastgesteld)	De gebruikte siliconen kit is niet asbestverdacht	Plan 1.6: GELIJKVLOERS Plan 1.7: 1STE VERDIEP
Fiche 12: epdm plat dak (niet verdacht - factuurbewijs)	De roofing werd vernieuwd in 2013 door firma SOS REPAIR , cfr. factuur 143107_32926_Dak- en isolatiewerken (1) (zie bewijsdocumenten). We nemen aan dat bitumen geplaatst na 2001 niet asbesthoudend zijn. Het is niet duidelijk of er asbestverdachte onderlagen aanwezig. Het is aangewezen om extra controle uit te voeren bij eventuele renovatiewerken. De vermelde oppervlaktes, diktes en volumes betreffen een beredeneerde schatting. Er worden geen rechten verleend aan deze oppervlaktes/diktes/volumes.	Plan 1.8: Hoofdgebouw plan
Fiche 13: Onderdak niet verdacht	Het dak werd gecontroleerd (via een dakraam, optillen van een dakpan). Er is geen verdacht onderdak vastgesteld. Deze handeling is een steekproef, er is geen garantie dat het volledige dak met éénzelfde materiaal is opgebouwd. Dit kan enkel via destructief onderzoek vastgesteld worden.	Plan 1.8: Hoofdgebouw plan

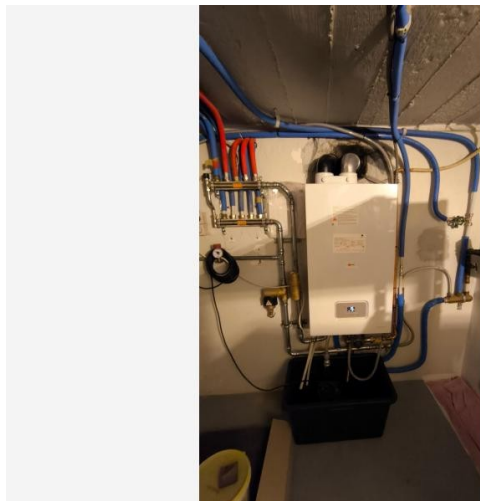
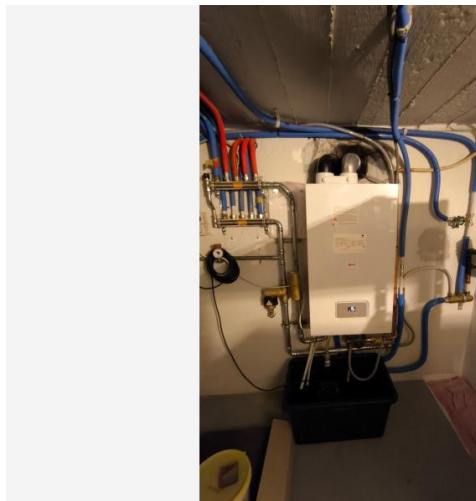
Fiche 14: CV Ketel	De CV ketel werd gecontroleerd(bwj) en is niet asbest verdacht geen risico bouwjaar.	-
