Asbestinventarisatetest

41023A0274/00D007

Attestnummer : 20251124-000092.000

Niet-asbestveilig

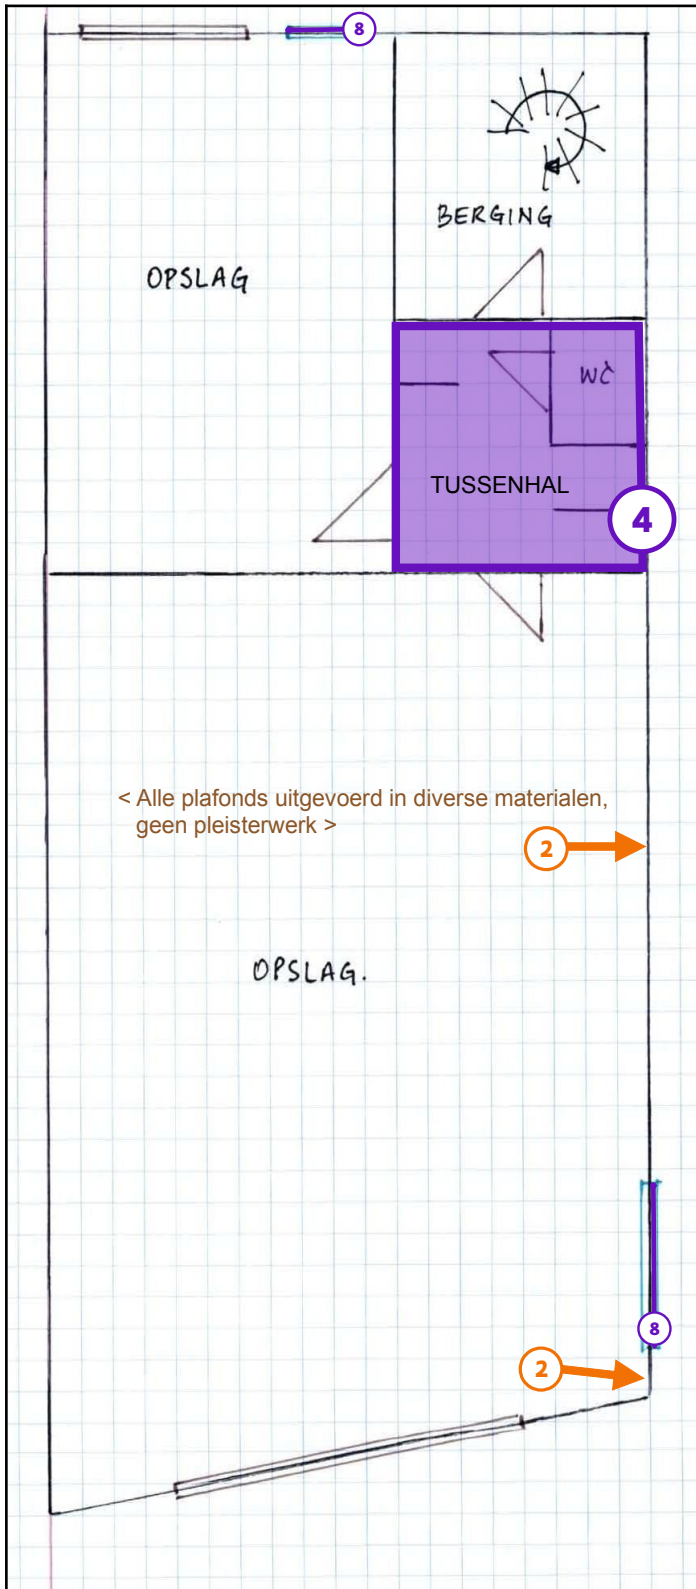
Plan 1.1: Parkstraat - GV

2. Bakeliet	Asbestmateriaal	Verwijderen
4. Hechtingslaag vloertegels	Advies	-
8. Afdichtingsmateriaal	Overige ruimte of materiaal	-

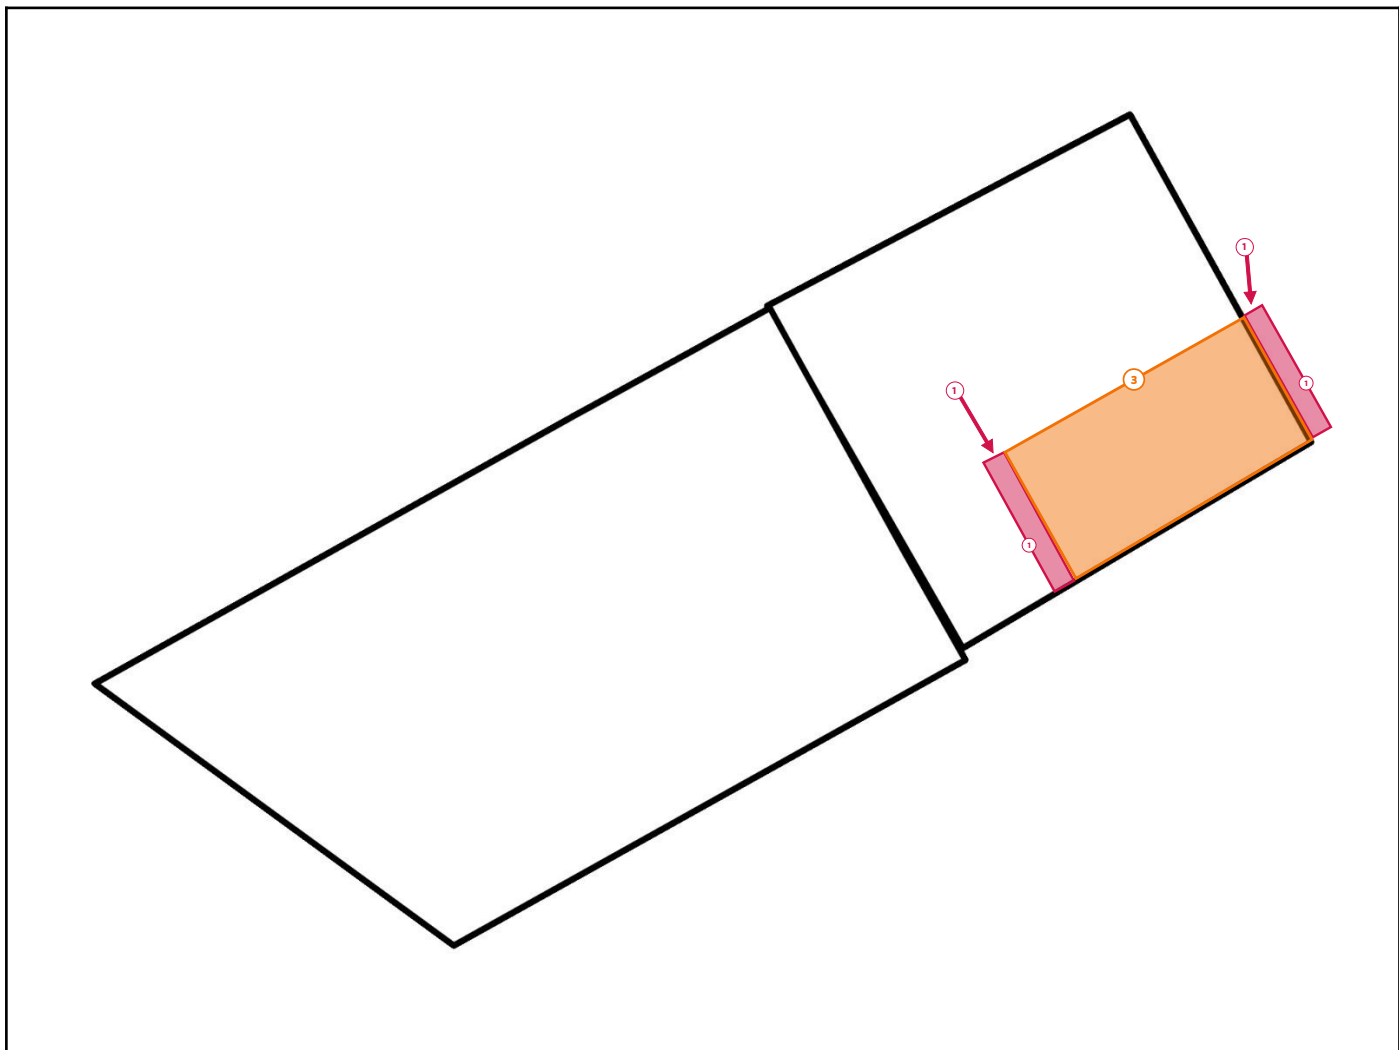
Plan 1.6: Dakenplan

Beschrijving	Type	Actie
1. Sediment dakgoot	Asbestmateriaal	Dringend verwijderen
3. Leien	Asbestmateriaal	Verwijderen

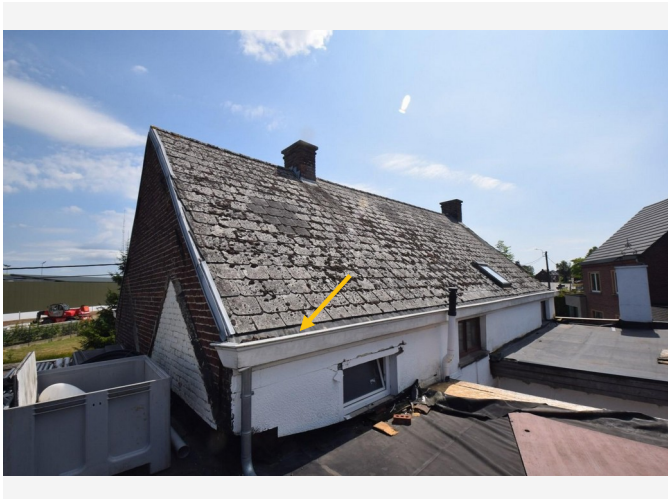
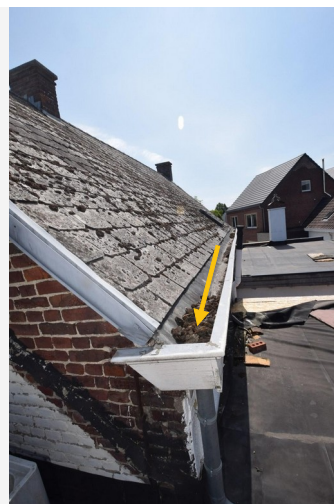
Het asbestmateriaal valt onder de mijlpaal van 2040.

Dringend verwijderen

Beschrijving	Sediment dakgoot
Type afvalstof	Betreft resten (contaminatie) van verwerking of beschadiging
Type resten (contaminatie)	<ul style="list-style-type: none">• Stof, deeltjes < 4 mm, flinters, gruis (los, opliggend)
Besmette materialen	<ul style="list-style-type: none">• Sediment (dakgoot, afvoerbuus, regenwaterput, ...)
Bron van de resten	Verticale gevelbekleding in leien
Omgeving	Buiten
Primaire drager	Infrastructuur hemelwater (opvang en afvoer)
Gebondenheid resten	Niet hecht
Hoeveelheid (gewicht - aantal)	<ul style="list-style-type: none">• 15,00 kg - 1 stuk
Totaal gewicht	15,00 kg
Eenvoudig bereikbaar	Ja
Identificatiemethode	De asbestdeskundige beoordeelt het materiaal als asbestverdacht en dus asbesthoudend, en dit zonder monsternamen.
Opmerking	Alle hoeveelheden, oppervlaktes, afmetingen en gewichten die vermeld worden in de asbestinventaris zijn ramingen en kunnen bijgevolg afwijken van de werkelijkheid. Deze kunnen dus niet gebruikt worden voor andere doeleinden.

- Verwijder het asbestafval.

- Eenvoudige handelingen: mag via doe-het-zelf of door werknemer(s) met opleidingsattest eenvoudige handelingen
Bij verwijderen van het sediment stofontwikkeling vermijden. Het is aangewezen om goede Persoonlijke BeschermingsMiddelen (PBM) te gebruiken (masker met P3 filter). Het is bovendien aan te raden om ook de bron waarvan het sediment afkomstig te verwijderen.

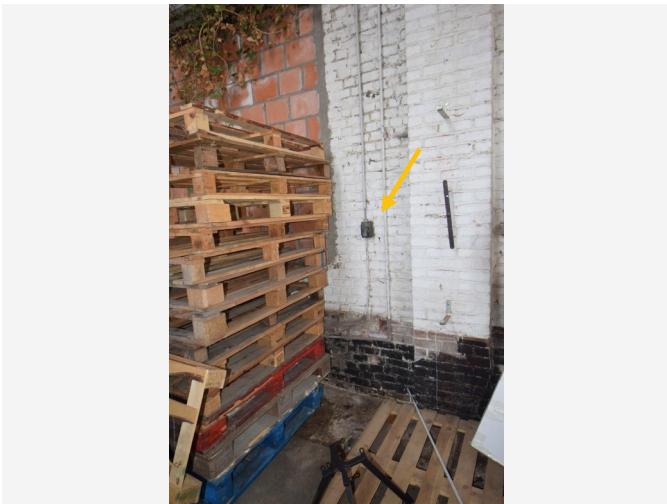
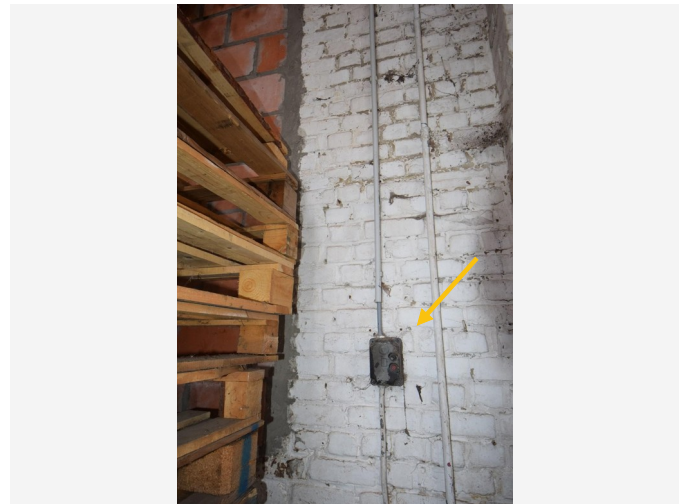
Het asbestmateriaal valt onder de mijlpaal van 2040.

Verwijderen

Eindbeoordeling materiaalrisico	Verhoogd materiaalrisico en/of verhoogde kans op vezelvrijgave
---------------------------------	--

Gebondenheid	Categorie 1: hechtgebonden in oorsprong
Asbestsoort (vezeltype)	Crocidoliet aanwezig
Asbestconcentratie	Laag (< 50%)
Afschermingsgraad van het gehele materiaal	Geheel of deels (ook) vrij aan de binnenlucht
Toestand van het materiaal	Licht beschadigd, licht verweerd. Intact calciumsilicaatmateriaal of categorie III 'gebondenheid'

Beschrijving	Bakeliet
Omgeving	Binnen
Primaire drager	Communicatie en elektrische infrastructuur en uitrusting
Asbestmateriaal	Plaat, paneel, tablet - Type Bakeliet
Bindmiddel van asbestmateriaal	Kunststof of -hars
Gebondenheid op basis van bindmiddel	Hecht
Hoeveelheid (oppervlakte - dikte - aantal)	<ul style="list-style-type: none">• 0,50 m² - 0,50 cm - 1 stuk
Totaal volume	0,003 m ³
Eenvoudig bereikbaar	Ja
Bevestigingswijze	<ul style="list-style-type: none">• Geschroefd
Identificatiemethode	<p>De asbestdeskundige beoordeelt het materiaal als asbestverdacht en dus asbesthoudend, en dit zonder monstername.</p> <p>Motivatie: De monstername brengt andere schade aan dan schade die inherent is aan de monstername.</p>
Destructieve handeling voor identificatie	Nee
Opmerking	Alle hoeveelheden, oppervlaktes, afmetingen en gewichten die vermeld worden in de asbestinventaris zijn ramingen en kunnen bijgevolg afwijken van de werkelijkheid. Deze kunnen dus niet gebruikt worden voor andere doeleinden.

- Zorg voor een veilig beheer. Vermijd het beschadigen van het asbestmateriaal. Controleer de toestand jaarlijks op wijzigingen.

- Eenvoudige handelingen: mag via doe-het-zelf of door werknemer(s) met opleidingsattest eenvoudige handelingen
Het onbeschadigd materiaal dient in zijn geheel te worden verwijderd zonder te beschadigen. Gebruik goede Persoonlijke BeschermingsMiddelen (PBM) voor handelingen met asbesthoudende toepassingen (o.a. masker met P3 filter). Indien materiaal beschadigd of onbeschadigd verwijderen onmogelijk is, laten verwijderen door erkend asbestverwijderaar.

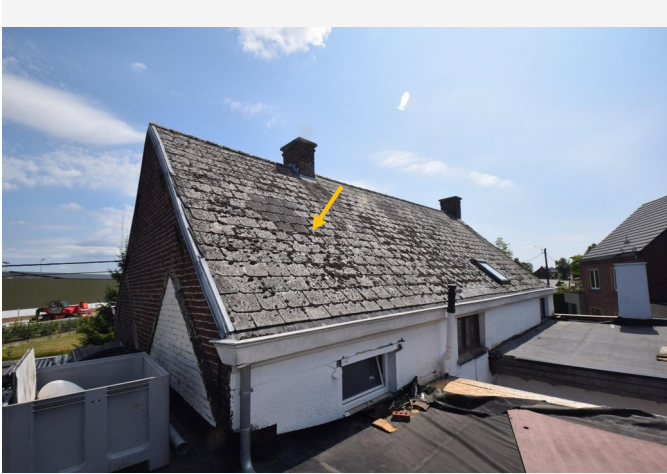
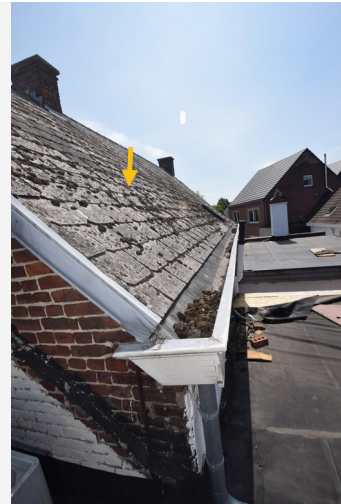
Het asbestmateriaal valt onder de mijlpaal van 2034.

Verwijderen

Eindbeoordeling materiaalrisico	Verhoogd materiaalrisico en/of verhoogde kans op vezelvrijgave
---------------------------------	--

Gebondenheid	Categorie 1: hechtgebonden in oorsprong
Asbestsoort (vezeltype)	Crocidoliet aanwezig
Asbestconcentratie	Laag (< 50%)
Afschermingsgraad van het gehele materiaal	Geheel of deels vrij aan de buitenlucht
Toestand van het materiaal	Matig beschadigd, matig verweerd

Beschrijving	Leien
Omgeving	Buiten
Primaire drager	Schuin dak
Asbestmateriaal	Dak- en gevelbekleding - Lei, shingle
Bindmiddel van asbestmateriaal	Cement
Gebondenheid op basis van bindmiddel	Hecht
Hoeveelheid (oppervlakte - aantal)	<ul style="list-style-type: none">• 60,00 m² - 1 stuk
Totale oppervlakte	60,00 m ²
Eenvoudig bereikbaar	Ja
Bevestigingswijze	<ul style="list-style-type: none">• Genageld, geniet
Identificatiemethode	<p>De asbestdeskundige beoordeelt het materiaal als asbestverdacht en dus asbesthoudend, en dit zonder monstername.</p> <p>Motivatie: De monstername brengt andere schade aan dan schade die inherent is aan de monstername.</p>
Destructieve handeling voor identificatie	Nee
Opmerking	<p>Alle hoeveelheden, oppervlaktes, afmetingen en gewichten die vermeld worden in de asbestinventaris zijn ramingen en kunnen bijgevolg afwijken van de werkelijkheid. Deze kunnen dus niet gebruikt worden voor andere doeleinden.</p> <p>Er werd om economische redenen geen staal genomen. pdrachtgever begrijpt dat daarom moet worden aangenomen dat deze toepassing asbest bevat, tot tegendeel wordt bewezen.</p>

- Zorg voor een veilig beheer. Vermijd het beschadigen van het asbestmateriaal. Controleer de toestand jaarlijks op wijzigingen.
- Hemelwater dat afspoelt van asbestcement daken of gevels kan asbestdeeltjes bevatten. Gebruik het enkel voor gesloten circuits (bv. spoelen toiletten). Reinig na het vervangen van het dak of de gevel de dakgoten en regenwaterput of -ton om asbesthoudend sediment of slib te verwijderen

- Eenvoudige handelingen: mag via doe-het-zelf of door werknemer(s) met opleidingsattest eenvoudige handelingen
Het materiaal dient in zijn geheel te worden verwijderd zonder te beschadigen. Leien zijn genageld of geschroefd, waardoor onbeschadigd verwijderen quasi onmogelijk is. Het is daarom aangewezen om verwijdering te laten uitvoeren door een erkend asbestverwijderaar. Handelingen met asbestleien enkel met goede Persoonlijke BeschermingsMiddelen (PBM) uitvoeren.

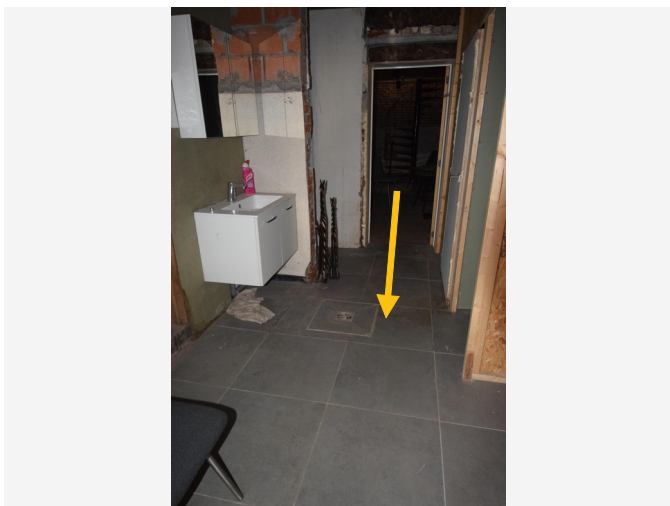
Tegels geplaatst tijdens een risicobouwjaar kunnen lijmlaag bevatten die asbesthoudend is. Deze kan enkel vastgesteld worden door een destructief onderzoek. Bij bewerking of verwijdering met zorg behandelen. Het is raadzaam om bij bewerking of verwijdering een staalanalyse te laten uitvoeren.

Basis voor advies	Beoordeling op basis van expertise, zonder een vaststelling door de asbestdeskundige.
Primaire drager	Vloer
(Asbest)materiaal	In-situ afwerkingslagen - Lijmlaag
Bindmiddel	Lijm
Gebondenheid bindmiddel	Hecht

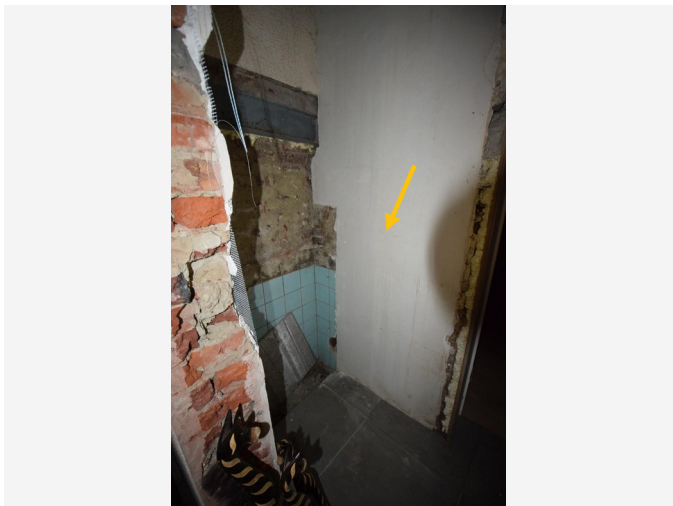
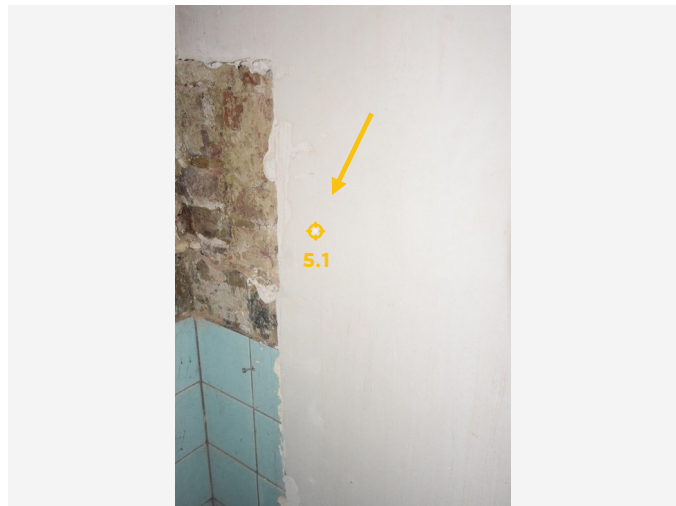
Fiche 5: Pleisterwerk muren

Geen asbest

#	Type	Referentie	Resultaat
5.1	Mengmonster	MM01	Geen asbest

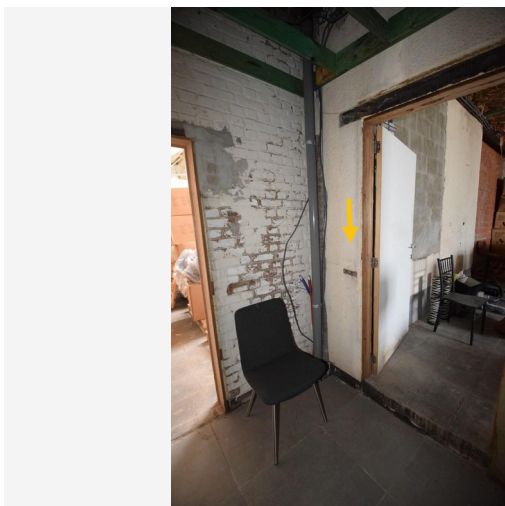
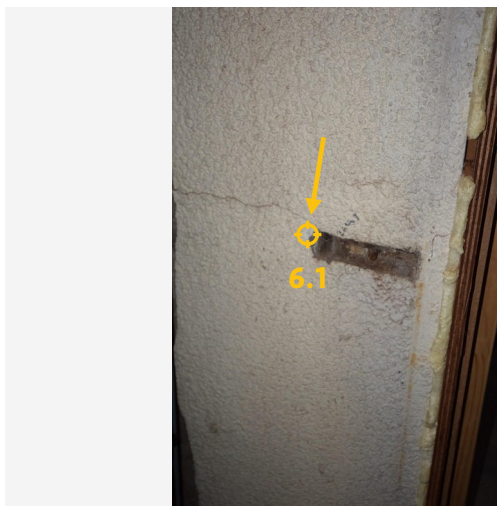
Fiche 6: Pleisterwerk muren (crepi)

Geen asbest

#	Type	Referentie	Resultaat
6.1	Mengmonster	MM02	Geen asbest
