Asbestinventarisatetest

Sint-Annastraat 45, 9620 Zottegem

Attestnummer : 20251224-000226.000

Uitgegeven op : 24.12.2025

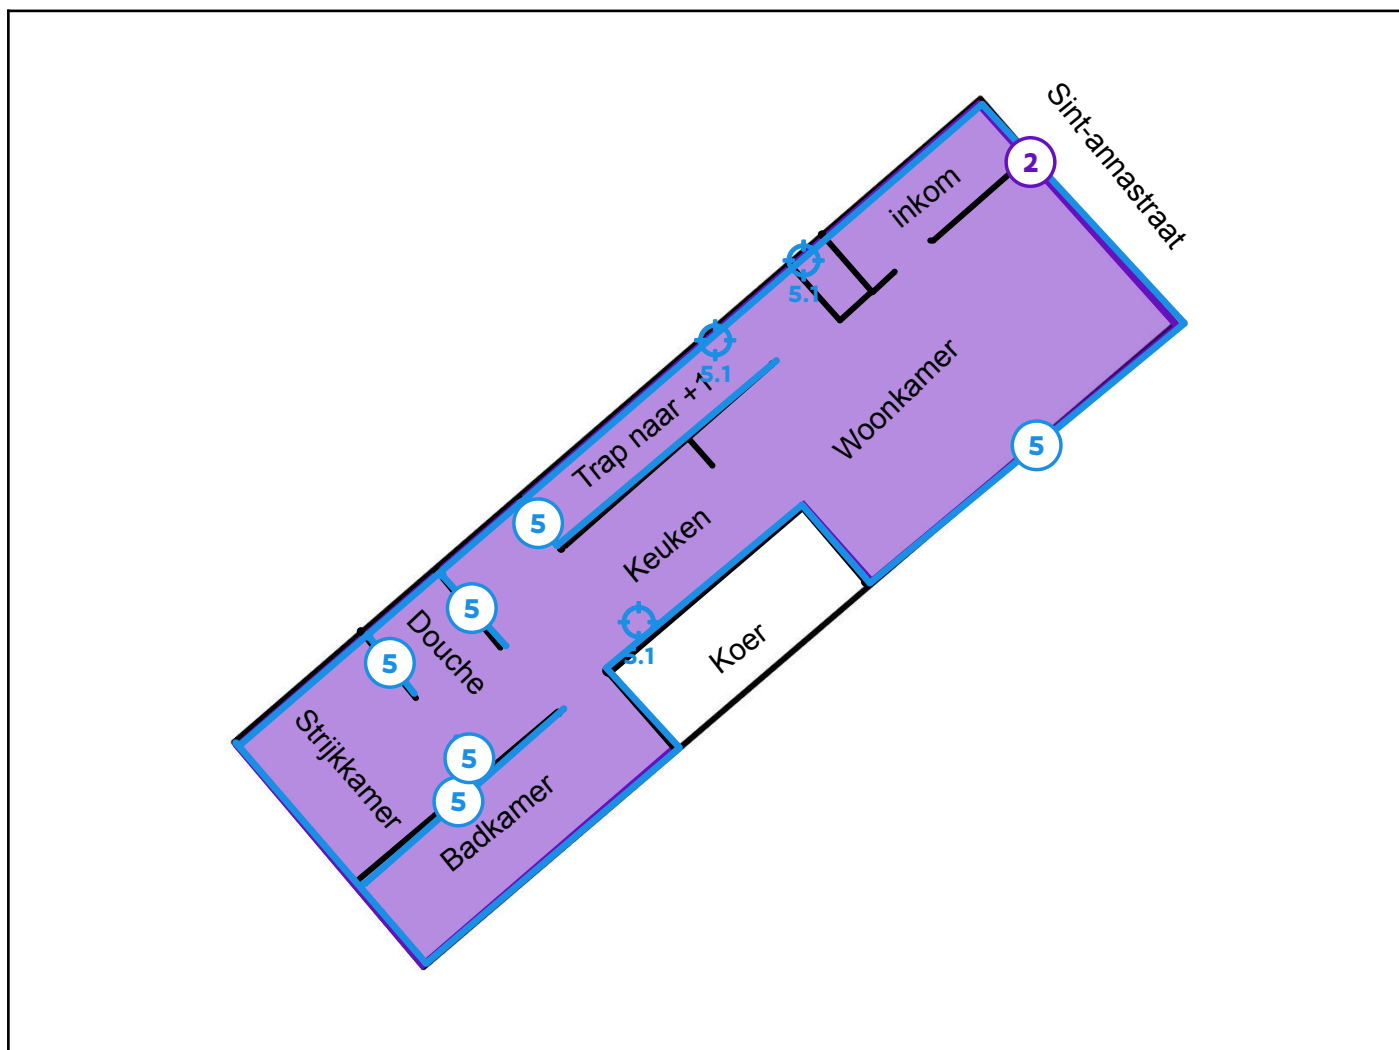
Plan 1.2: Gelijkvloers

Beschrijving	Type	Actie
2. Pleisterwerk Plafond	Beperking	-
5. pleisterwerk muur	Geen asbest	-
5.1 Code: 001	Mengmonster	-

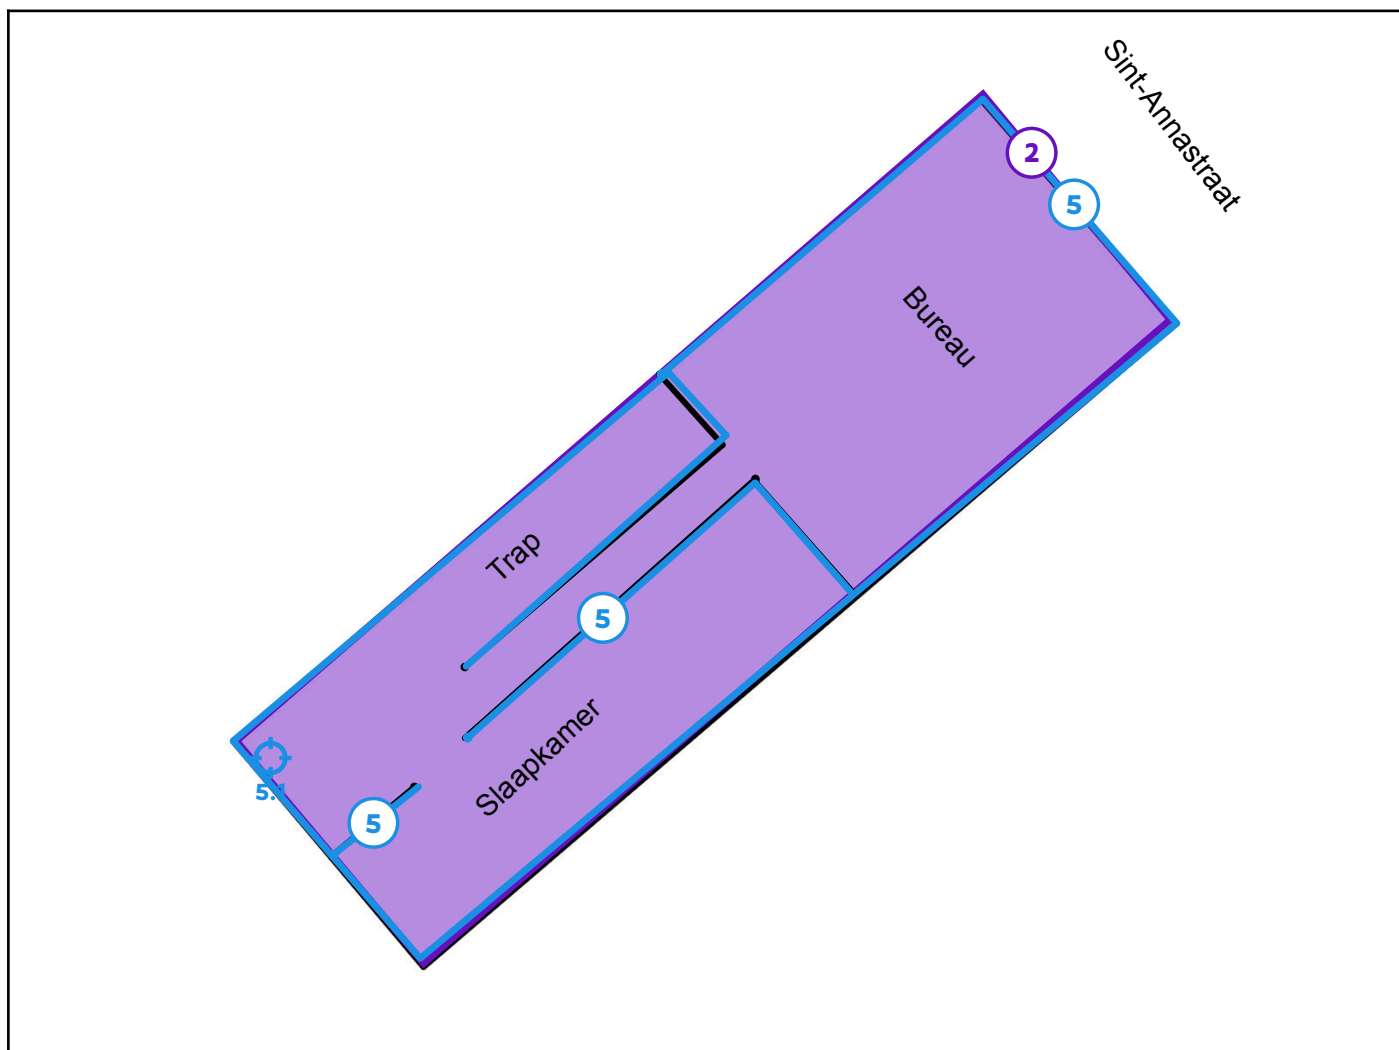
Plan 1.3: Verdieping +1

Beschrijving	Type	Actie
2. Pleisterwerk Plafond	Beperking	-
5. pleisterwerk muur	Geen asbest	-
5.1 Code: 001	Mengmonster	-

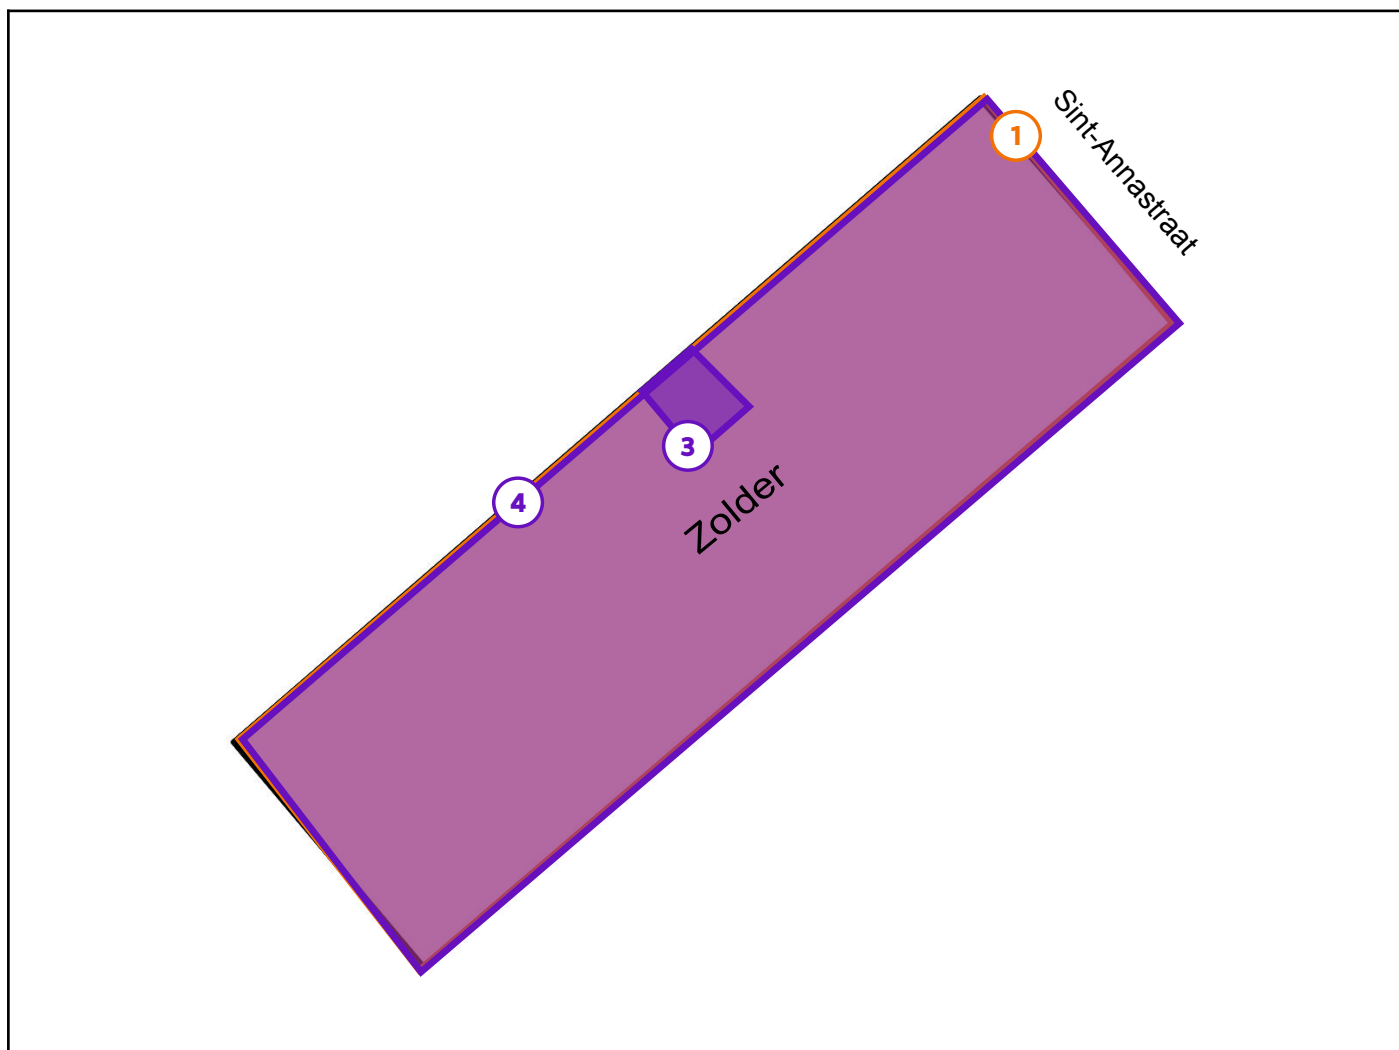
Plan 1.4: Zolder

Beschrijving	Type	Actie
1. Dakbedekking	Asbestmateriaal	Verwijderen
3. Rookgaskanaal	Beperking	-
4. onderdak	Beperking	-

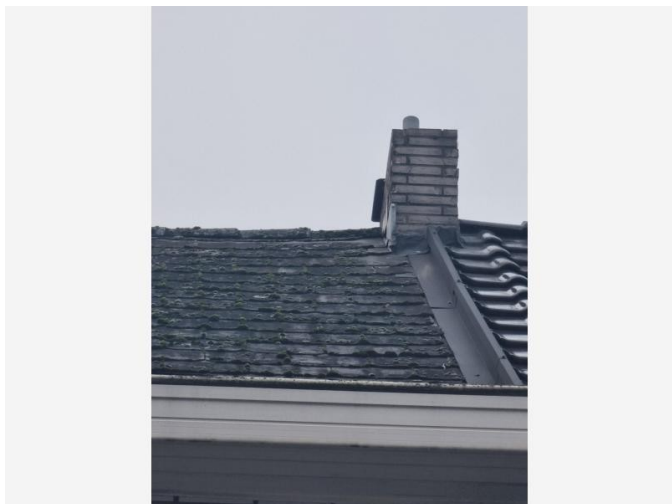
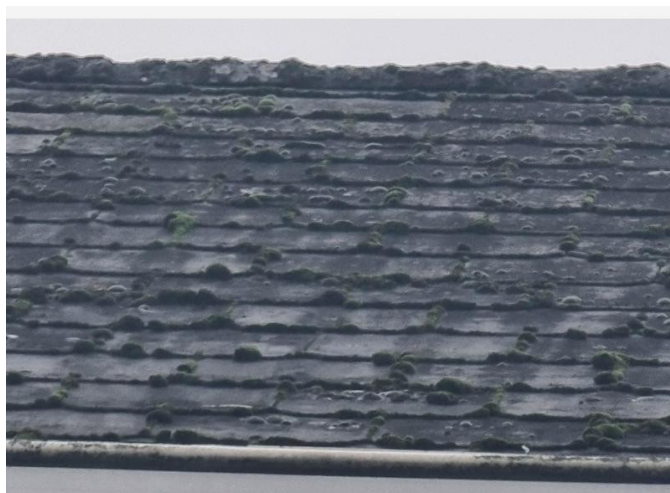
Het asbestmateriaal valt onder de mijlpaal van 2034.

Eindbeoordeling materiaalrisico	Verhoogd materiaalrisico en/of verhoogde kans op vezelvrijgave
---------------------------------	--

Gebondenheid	Categorie 1: hechtgebonden in oorsprong
Asbestsoort (vezeltype)	Crocidoliet aanwezig
Asbestconcentratie	Laag (< 50%)
Afschermingsgraad van het gehele materiaal	Geheel of deels vrij aan de buitenlucht
Toestand van het materiaal	Matig beschadigd, matig verweerd

Beschrijving	Dakbedekking
Omgeving	Buiten
Primaire drager	Schuin dak
Asbestmateriaal	Dak- en gevelbekleding - Lei, shingle
Bindmiddel van asbestmateriaal	Cement
Gebondenheid op basis van bindmiddel	Hecht
Hoeveelheid (oppervlakte - aantal)	<ul style="list-style-type: none">• 100,00 m² - 1 stuk
Totale oppervlakte	100,00 m ²
Eenvoudig bereikbaar	Ja
Bevestigingswijze	<ul style="list-style-type: none">• Genageld, geniet
Identificatiemethode	<p>De asbestdeskundige beoordeelt het materiaal als asbestverdacht en dus asbesthoudend, en dit zonder monstername.</p> <p>Motivatie: Er is een onderzoeksbeperking die monstername verhindert; De ruimte of het materiaal bevindt zich hoger dan 3,5 meter vanaf een vaste ondergrond.</p>
Destructieve handeling voor identificatie	Nee

- Zorg voor een veilig beheer. Vermijd het beschadigen van het asbestmateriaal. Controleer de toestand jaarlijks op wijzigingen.
- Voer bijkomende staalname(s) uit.

- Eenvoudige handelingen: mag via doe-het-zelf of door werknemer(s) met opleidingsattest eenvoudige handelingen
De dakleien zijn verweerd maar intact. Zijn kunnen verwijderd worden zonder risico op breuk.
Verpak en vervoer volgens de desbetreffende instructies van de lokale overheid.
Draag bij verwijdering de juiste persoonlijke beschermingsmiddelen: aan arm- en beenuiteinden dicht getapete wegwercoverall met kap en lange mouwen, stofbril, wegwerphandschoenen en minimum FFP3 mondkmasker.

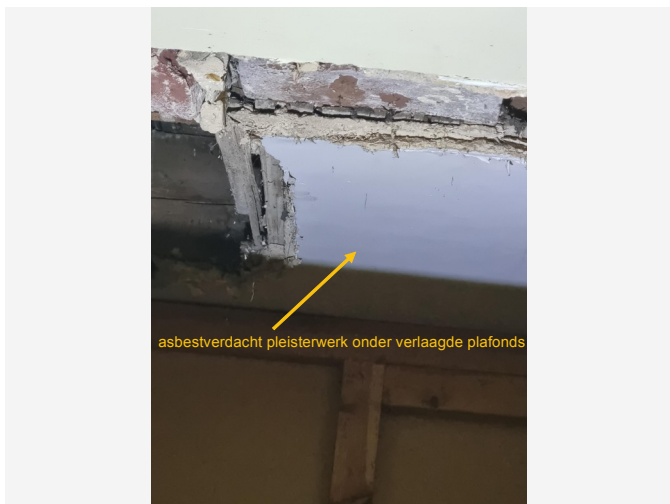
Reden: Er is geen volledige risicobeoordeling mogelijk

Uitleg van de asbestdeskundige: Alle plafonds van de woning zijn verlaagd en afgewerkt met niet verdachte gipsplaat. Onderliggend materiaal is niet bereikbaar.

In een kleine kruipruimte op de eerste verdieping is te zien dat onder de gipsplaat oud pleisterwerk aanwezig is.

Laat bij eventuele werken hieraan vooraf een destructief monster nemen voor analyse in een erkend labo.

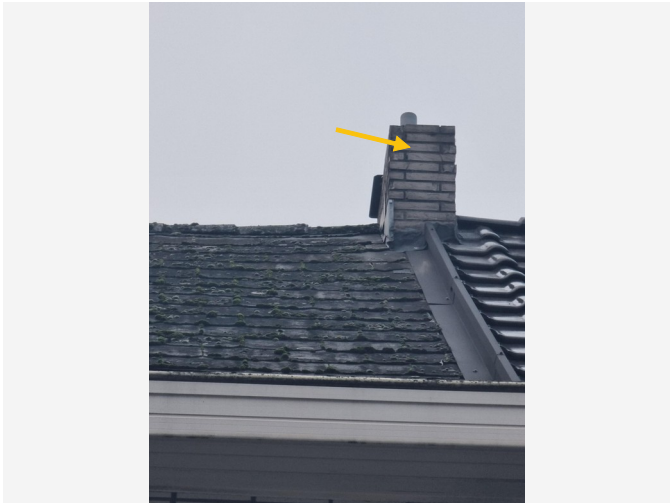
Reden: Het te onderzoeken materiaal situeert zich hoger dan 3,50 m te rekenen vanaf een veilige ondergrond

Uitleg van de asbestdeskundige: materiaal kan niet geïnspecteerd worden zonder ander dan inherente schade toe te brengen.

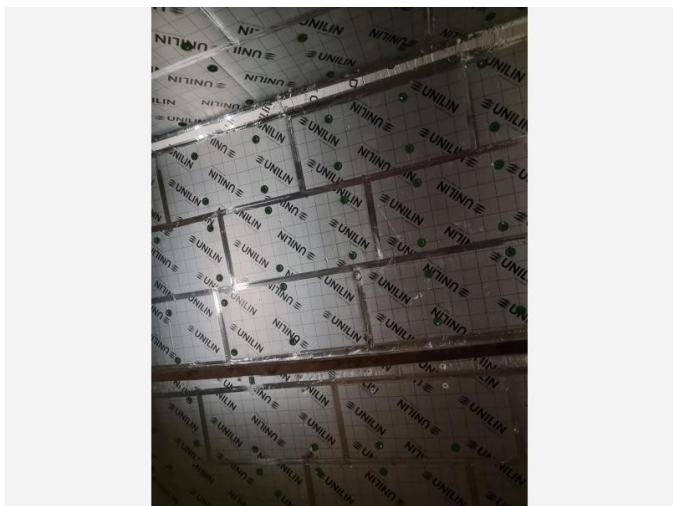
Reden: Er is geen volledige risicobeoordeling mogelijk

Uitleg van de asbestdeskundige: Er is mogelijks een ondardakmateriaal aanwezig maar dit kan niet vastgesteld worden zonder schade aan te brengen aan de dak isolatie. Laat bij werken aan het dak een destructief staal nemen voor analyse in een erkend labo indien dit materiaal aanwezig zou zijn.

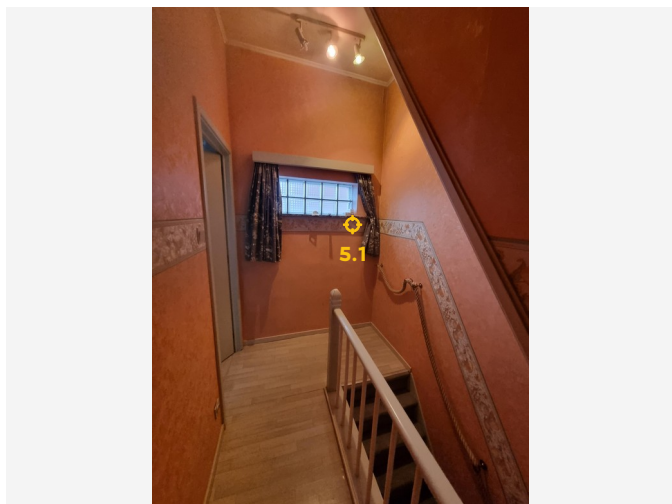
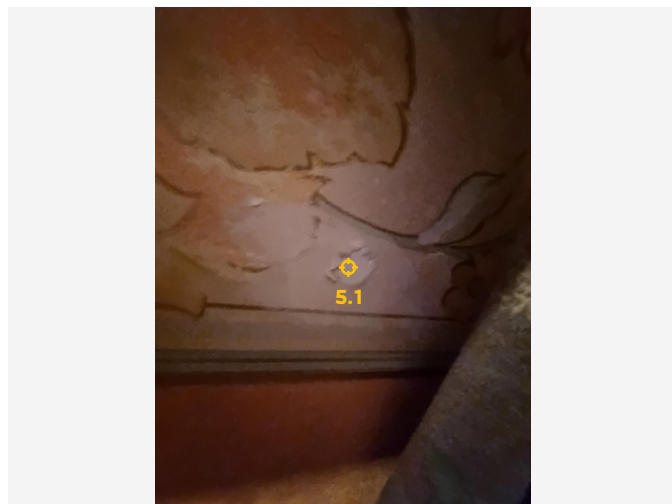
Geen asbest

#	Type	Referentie	Resultaat
5.1	Mengmonster	001	Geen asbest
