# Asbestinventarisatattest

Romont 29, 1547 Bever

Attestnummer : 20260410-000340.000

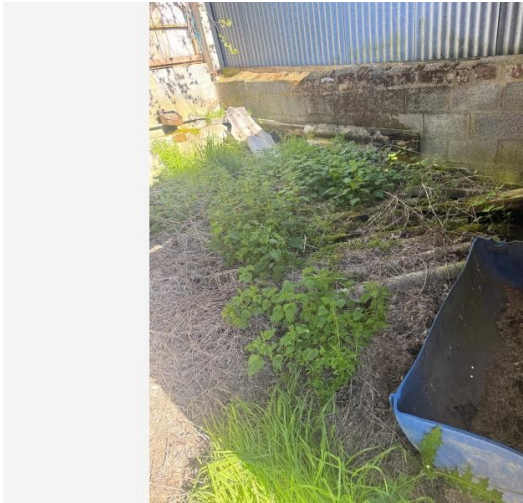
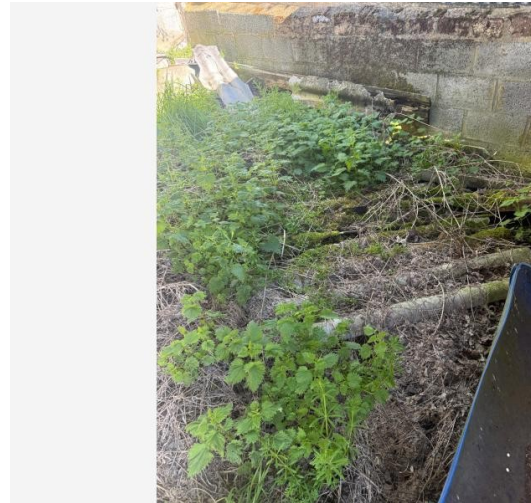
| Beschrijving | Afval (golfplaten) |
| Type afvalstof | Betreft stock-voorraad of gedemonteerde asbestmaterialen |
| Aanwezige resten | Resten en afgebroken golfplaten |
| Hoeveelheid (gewicht - aantal) | <ul style="list-style-type: none"><li>15,00 kg - 1 stuk</li></ul> |

**Dringend verwijderen**

- Verwijder het asbestafval.

- Eenvoudige handelingen: mag via doe-het-zelf of door werknemer(s) met opleidingsattest eenvoudige handelingen  
Deze toepassing kan door een aannemer die over een opleidingsattest eenvoudige handelingen beschikt of door een particulier (doe-het-zelf), verwijderd worden indien er geen verhoogd risico op vrijgave van asbestvezels (max. concentratie 0,01 vezels/cm<sup>3</sup> - CODEX Art. VI.3-54) ontstaat en de toepassing voorafgaand wordt gefixeerd/bevochtigd; de individuele elementen zonder machinale werktuigen (boormachine, slijpschijf, hogedrukreiniger, etc.) en zonder breken of gooien een voor een losgemaakt worden; en ten slotte dubbel en luchtdicht verpakt weggevoerd worden naar een erkend afvalpunt (recyclagepark).

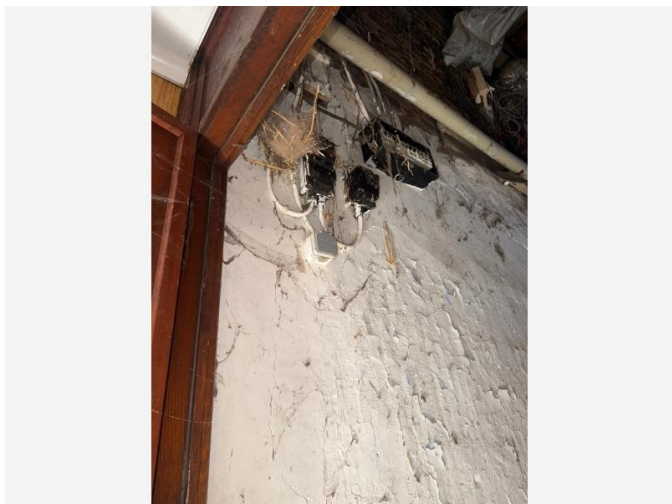
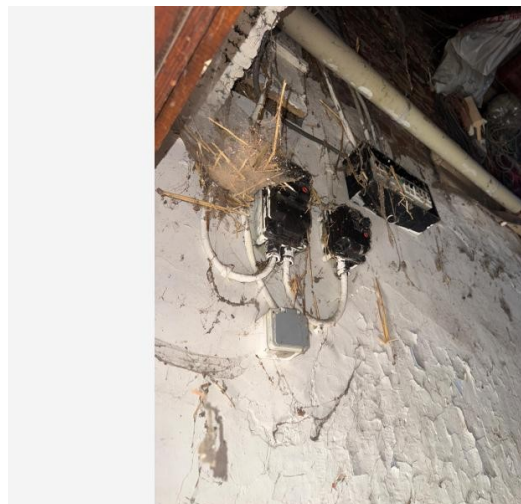
| Eindbeoordeling materiaalarisico | Verhoogd materiaalarisico en/of verhoogde kans op vezelvrijgave |

| Asbestsoort (vezeltype) | Crocidoliet aanwezig |
| Toestand van het materiaal | Licht beschadigd, licht verweerd. Intacte calciumsilicaatplaat of materiaal met categorie 3-gebondenheid |

| Beschrijving | Bakeliet schakelaars/stopcontacten |

Verwijderen

- Zorg voor een veilig beheer. Vermijd het beschadigen van het asbestmateriaal. Controleer de toestand jaarlijks op wijzigingen.
- Voer bijkomende staalname(s) uit.

- Eenvoudige handelingen: mag via doe-het-zelf of door werknemer(s) met opleidingsattest eenvoudige handelingen  
Deze toepassing kan door een aannemer die over een opleidingsattest eenvoudige handelingen beschikt of door een particulier (doe-het-zelf), verwijderd worden indien er geen verhoogd risico op vrijgave van asbestvezels ontstaat en de toepassing voorafgaand wordt gefixeerd/bevochtigd; de individuele elementen zonder machinale werktuigen en zonder breken of gooien een voor een losgemaakt worden; en ten slotte in gesloten verpakking weggevoerd worden naar een erkend afvalpunt (recyclagepark).

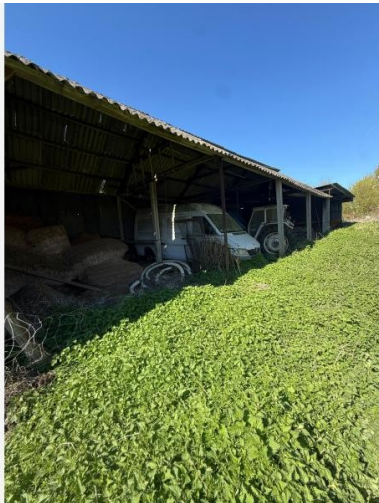
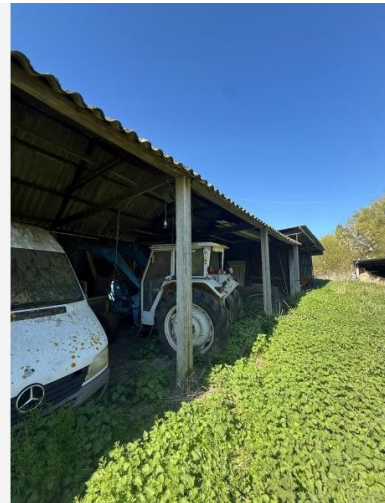
| 12. Afdruipzone golfplaten | Afdruipzone/afvloeizone | - |

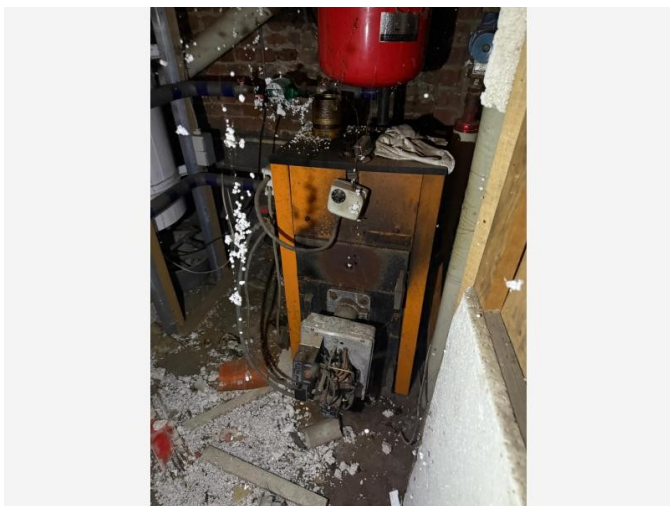
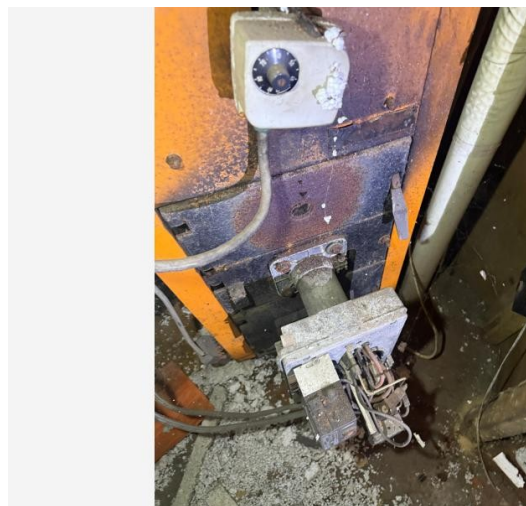
### Fiche 15: STookolie ketel voor 2000

| Beschrijving | Notitie | Terug te vinden op plannen |
|---|---|---|
| Fiche 15: STookolie ketel voor 2000 | Deze ketel is van voor 2000 en er is een kans dat er in de ketel asbest verdachte materialen aanwezig zijn. | - |
