Asbestinventarisatetest

Wellingstraat 138, 9070 Destelbergen

Attestnummer : **20251206-000131.000**

Uitgegeven op : **06.12.2025**

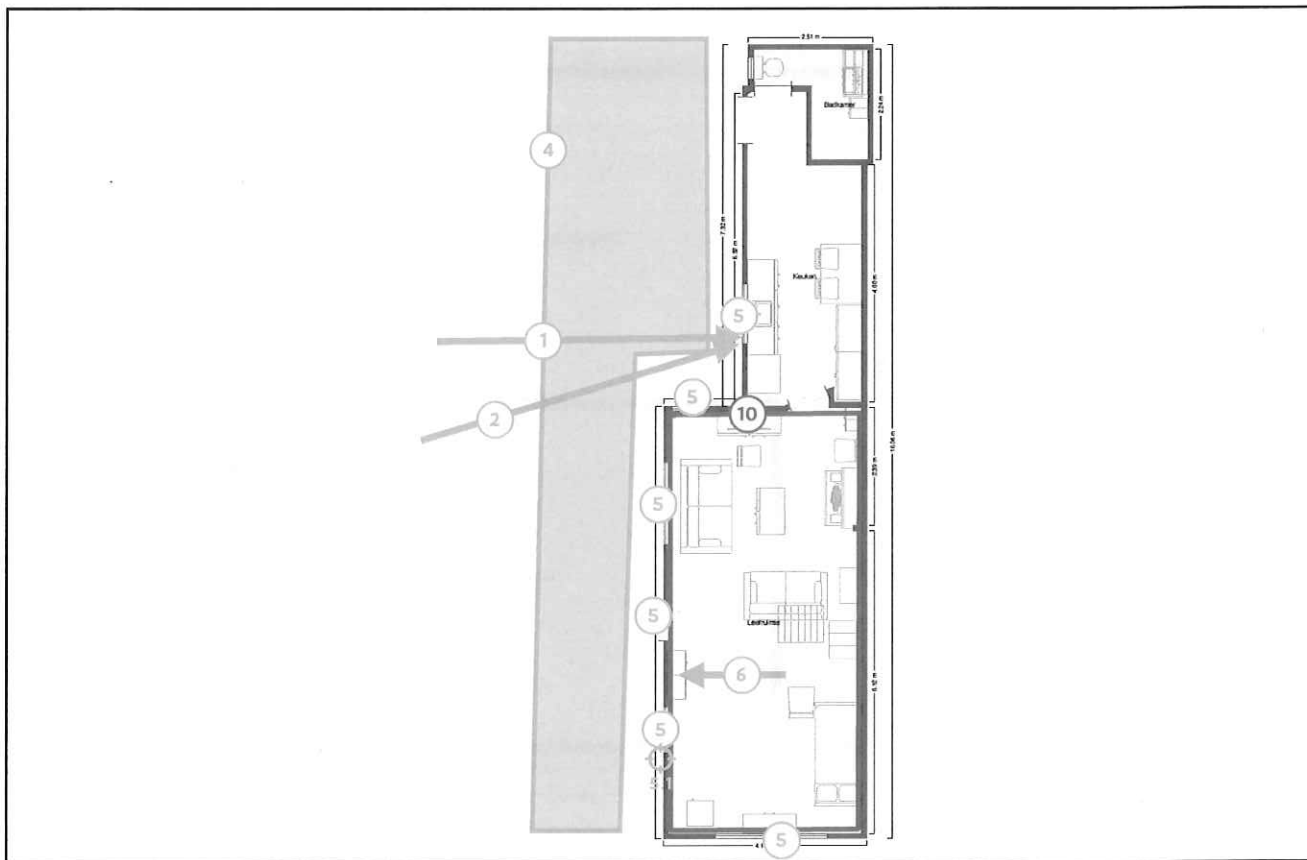
Plan 1.1: Grondplan GLVL

Beschrijving	Type	Actie
1. Asbestcement vensterbanken	Asbestmateriaal	Zorgvuldig beheren
2. Mastiek tussen glas en kader	Asbestmateriaal	Zorgvuldig beheren
4. Asfaltverharding oprit	Asbestmateriaal	Zorgvuldig beheren
5. Mastiek aluminium schrijnwerk tussen kader en gevel	Asbestmateriaal	Zorgvuldig beheren
5.1 Code: MM05	Puntmonster	-
6. Elektrisch materiaal van bakeliet	Asbestmateriaal	Zorgvuldig beheren
10. Pleister muren traphal + slaapkamer	Geen asbest	-

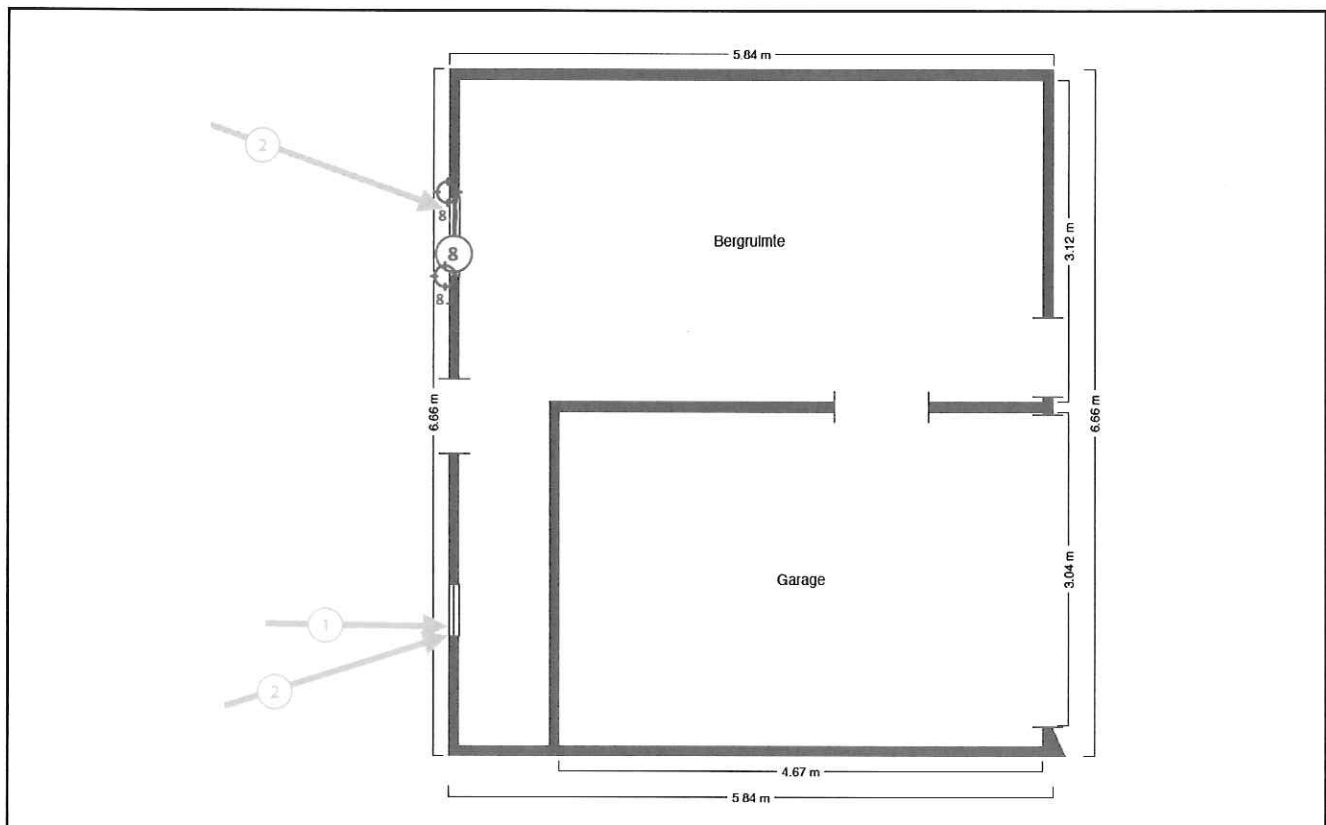
Plan 1.2: Grondplan GARAGE

Beschrijving	Type	Actie
1. Asbestcement vensterbanken	Asbestmateriaal	Zorgvuldig beheren
2. Mastiek tussen glas en kader	Asbestmateriaal	Zorgvuldig beheren
8. Cementering aan houten raam bergruimte	Geen asbest	-
8.1 Code: MM04	Mengmonster	-

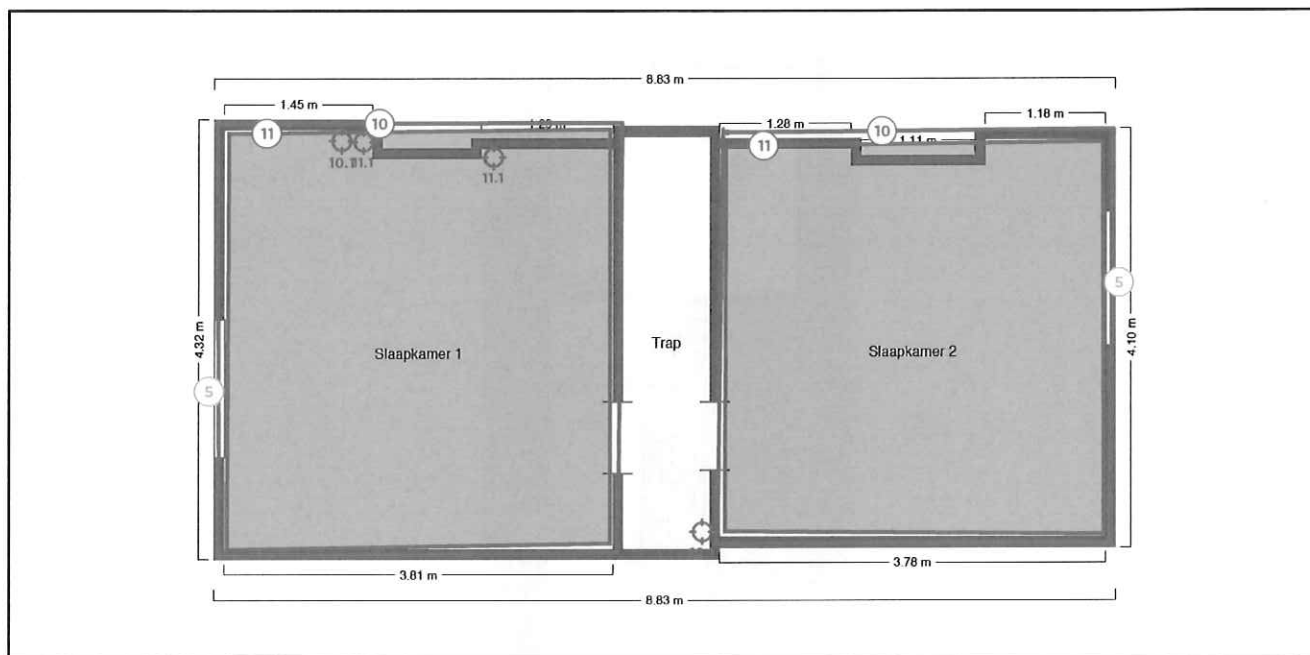
Plan 1.3: Grondplan V+1

Beschrijving	Type	Actie
5. Mastiek aluminium schrijnwerk tussen kader en gevel	Asbestmateriaal	Zorgvuldig beheren
10. Pleister muren traphal + slaapkamer	Geen asbest	-
10.1 Code: MM01	Mengmonster	-
11. Pleister plafonds slaapkamer	Geen asbest	-
11.1 Code: MM02	Mengmonster	-

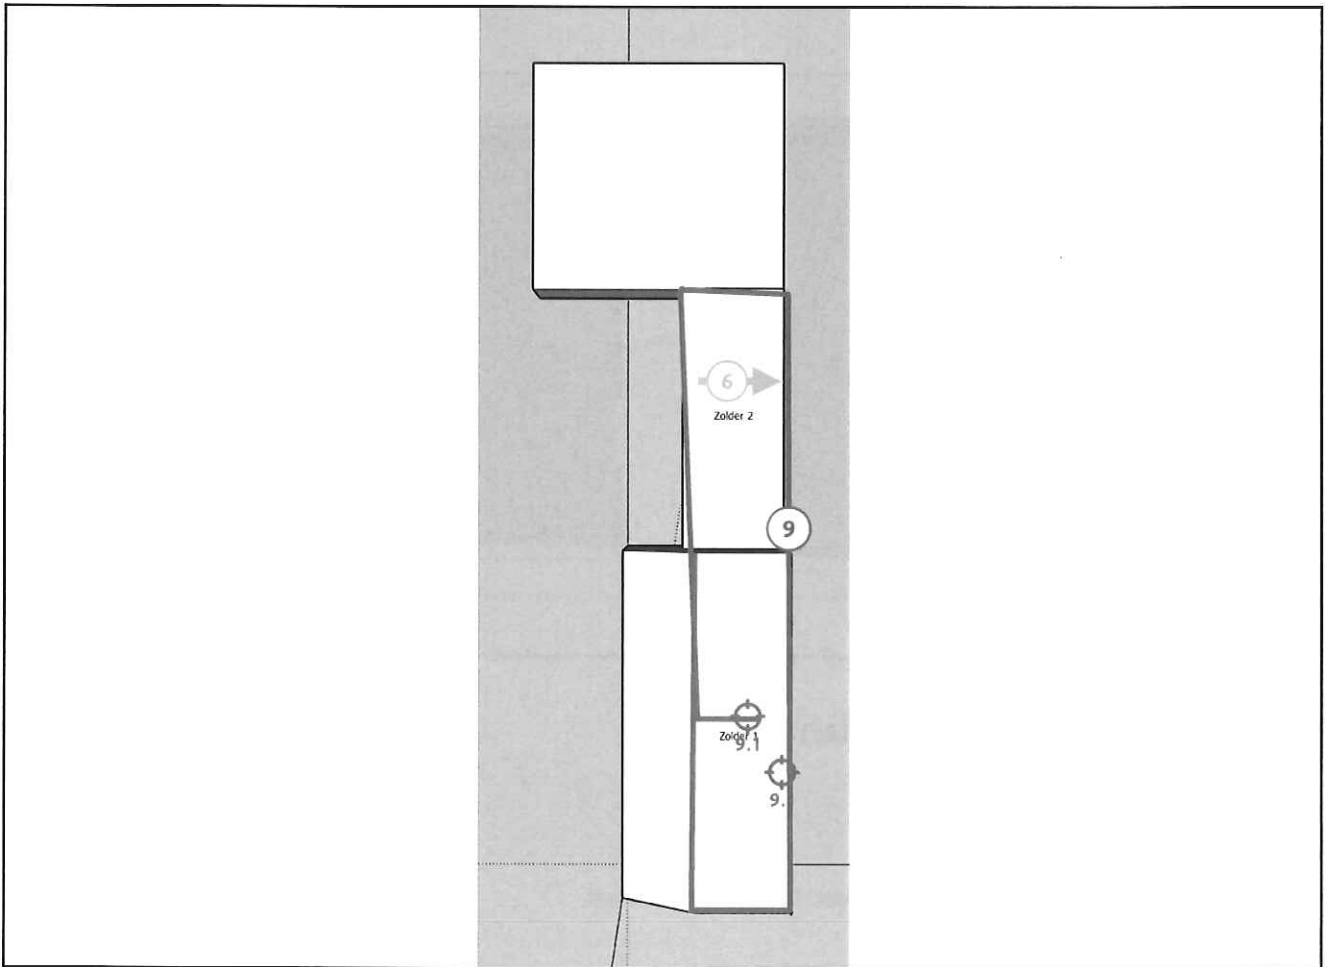
Plan 1.4: Grondplan ZOLDERS

Beschrijving	Type	Actie
6. Elektrisch materiaal van bakeliet	Asbestmateriaal	Zorgvuldig beheren
9. Cementering zolder	Geen asbest	-
9.1 Code: MM03	Mengmonster	-

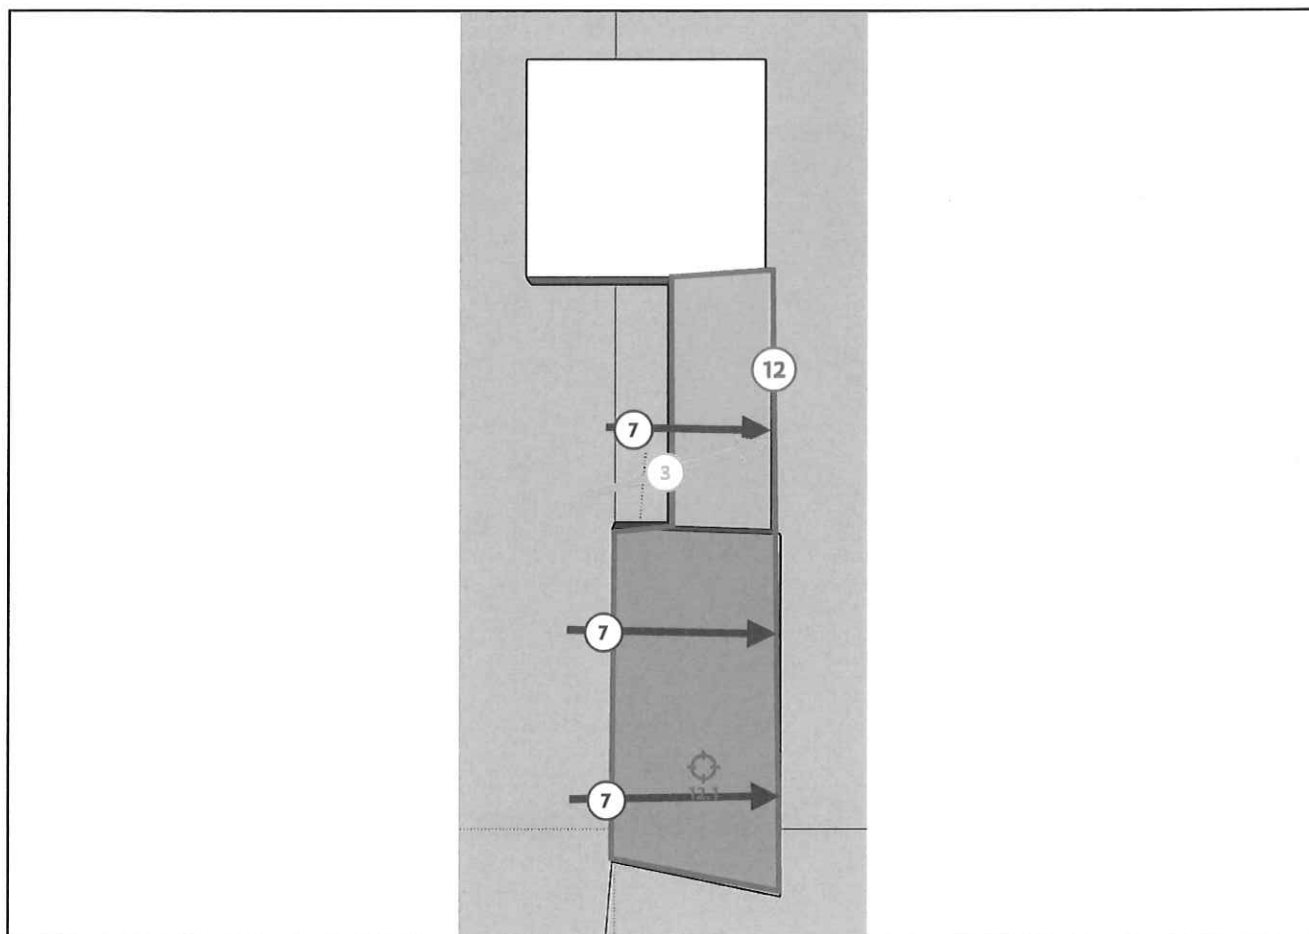
Plan 1.5: Grondplan DAK

Beschrijving	Type	Actie
3. Cementering aan schouw	Asbestmateriaal	Zorgvuldig beheren
7. Binnenkant/bovenkant schouwen niet vast te stellen	Beperking	-
12. Menuiserie onderdakplaten	Geen asbest	-
12.1 Code: MM06	Puntmonster	-

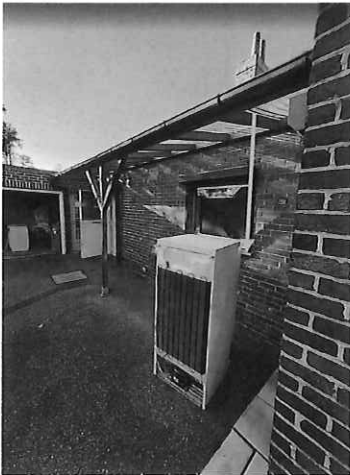
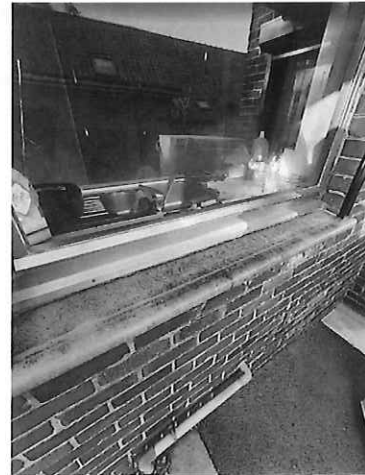
Fiche 1: Asbestcement vensterbanken

Eindbeoordeling materiaalisico	Laag materiaalisico en/of verlaagde kans op vezelvrijgave
--------------------------------	---

Gebondenheid	Categorie 1: hechtgebonden in oorsprong
Asbestsoort (vezeltype)	Crocidoliet aanwezig
Asbestconcentratie	Laag (< 50%)
Afschermingsgraad van het gehele materiaal	Geheel of deels vrij aan de buitenlucht
Toestand van het materiaal	Licht beschadigd, licht verweerd. Intact calciumsilicaatmateriaal of categorie III 'gebondenheid'

Beschrijving	Asbestcement vensterbanken
Omgeving	Buiten
Primaire drager	Wandopening verticaal (raam, deur, ...)
Asbestmateriaal	Plaat, paneel, tablet - Generiek
Bindmiddel van asbestmateriaal	Cement
Gebondenheid op basis van bindmiddel	Hecht
Hoeveelheid (oppervlakte - dikte - aantal)	<ul style="list-style-type: none">• 0,17 m² - 3,00 cm - 2 stuks• 0,12 m² - 3,00 cm - 1 stuk
Totaal volume	0,014 m ³
Eenvoudig bereikbaar	Ja
Bevestigingswijze	<ul style="list-style-type: none">• Verlijmd, ingegoten, versmeerd
Identificatiemethode	<p>De asbestdeskundige beoordeelt het materiaal als asbestverdacht en dus asbesthoudend, en dit zonder monstername.</p> <p>Motivatie: De opdrachtgever weigert om het materiaal te laten bemonsteren.</p>
Destructieve handeling voor identificatie	Nee
Opmerking	De vensterbank aan de keuken en de rechtervensterbank van de bergruimte zijn van asbestcement.

- Zorg voor een veilig beheer. Vermijd het beschadigen van het asbestmateriaal. Controleer de toestand jaarlijks op wijzigingen.
- Voer bijkomende staalname(s) uit.

- Eenvoudige handelingen: mag via doe-het-zelf of door werknemer(s) met opleidingsattest eenvoudige handelingen
Indien het mogelijk is de vensterbanken te verwijderen zonder ze te breken, mogen ze zelf verwijderd worden met de nodige voorzichtigheid. Je kan ze dubbel en luchtdicht verpakt in een stevig plasticfolie of asbestzak aanbieden op het containerpark of thuis laten ophalen. Meer info via <https://www.ivago.be/nl/particulier/dienst/asbest>.

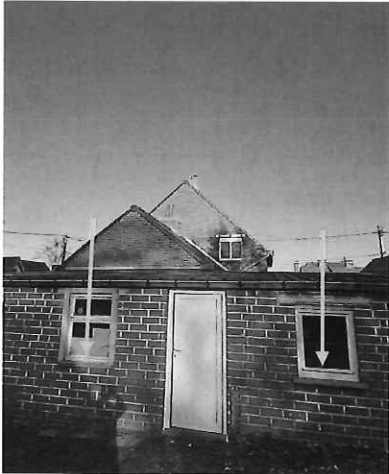
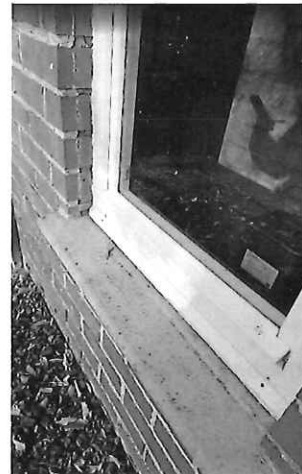
Fiche 2: Mastiek tussen glas en kader

Eindbeoordeling materiaalisico	Laag materiaalisico en/of verlaagde kans op vezelvrijgave
--------------------------------	---

Gebondenheid	Categorie 1: hechtgebonden in oorsprong
Asbestsoort (vezeltype)	Amfibool aanwezig, uitgezonderd crocidoliet
Asbestconcentratie	Laag (< 50%)
Af schermingsgraad van het gehele materiaal	Geheel of deels vrij aan de buitenlucht
Toestand van het materiaal	Licht beschadigd, licht verweerd. Intact calciumsilicaatmateriaal of categorie III 'gebondenheid'

Beschrijving	Mastiek tussen glas en kader
Omgeving	Buiten
Primaire drager	Wandopening verticaal (raam, deur, ...)
Asbestmateriaal	In-situ afwerkingslagen - Pasta, stopverf, voegsel, stopsel, vulsel, mastiek, kitten, ...
Bindmiddel van asbestmateriaal	Kitten, mastiek, pasta
Gebondenheid op basis van bindmiddel	Hecht
Hoeveelheid (gewicht - aantal)	<ul style="list-style-type: none"> • 1,00 kg - 1 stuk
Totaal gewicht	1,00 kg
Eenvoudig bereikbaar	Ja
Bevestigingswijze	<ul style="list-style-type: none"> • Verlijmd, ingegoten, versmeerd
Identificatiemethode	<p>De asbestdeskundige beoordeelt het materiaal als asbestverdacht en dus asbesthoudend, en dit zonder monstername.</p> <p>Motivatie: De opdrachtgever weigert om het materiaal te laten bemonsteren.</p>
Destructieve handeling voor identificatie	Nee
Opmerking	De mastiek tussen het glas en de kader van het aluminium raam van de keuken, het PVC raam van de bergruimte en het houten raam van de bergruimte is asbestverdacht. Alle mastiek van voor 2001 is asbestverdacht. Deze mastiek werd om economische redenen niet bemonsterd. De ramen kunnen makkelijk in hun geheel verwijderd worden zonder de mastiek tussen het glas en de kader (verder) te beschadigen.

- Zorg voor een veilig beheer. Vermijd het beschadigen van het asbestmateriaal. Controleer de toestand jaarlijks op wijzigingen.
- Voer bijkomende staalname(s) uit.

- Eenvoudige handelingen: mag via doe-het-zelf of door werknemer(s) met opleidingsattest eenvoudige handelingen
De ramen in hun geheel te verwijderen als asbestafval. Je kan ze dubbel en luchtdicht verpakt in een stevig plasticfolie of asbestzak aanbieden op het containerpark.

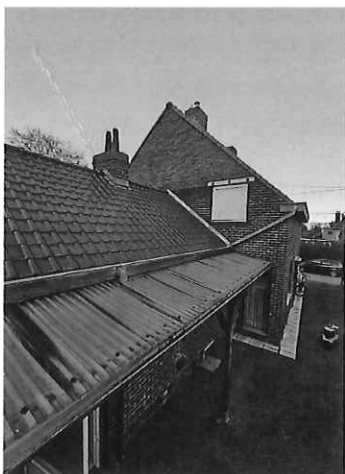
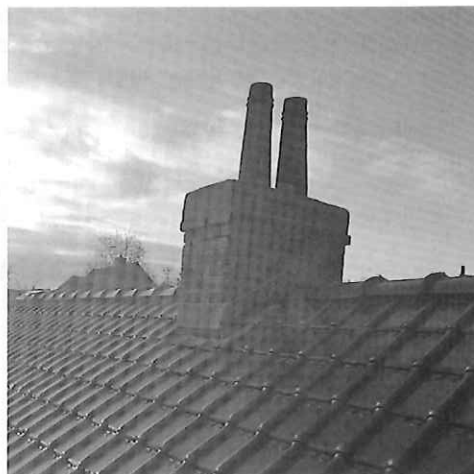
Fiche 3: Cementering aan schouw

Eindbeoordeling materiaalisico	Laag materiaalisico en/of verlaagde kans op vezelvrijgave
--------------------------------	---

Gebondenheid	Categorie 1: hechtgebonden in oorsprong
Asbestsoort (vezeltype)	Crocidoliet aanwezig
Asbestconcentratie	Laag (< 50%)
Afschermingsgraad van het gehele materiaal	Geheel of deels vrij aan de buitenlucht
Toestand van het materiaal	Licht beschadigd, licht verweerd. Intact calciumsilicaatmateriaal of categorie III 'gebondenheid'

Beschrijving	Cementering aan schouw
Omgeving	Buiten
Primaire drager	Wand buitenschil
Asbestmateriaal	In-situ afwerkingslagen - Crepi
Bindmiddel van asbestmateriaal	Cement
Gebondenheid op basis van bindmiddel	Hecht
Hoeveelheid (gewicht - aantal)	<ul style="list-style-type: none">• 50,00 kg - 1 stuk
Totaal gewicht	50,00 kg
Eenvoudig bereikbaar	Ja
Bevestigingswijze	<ul style="list-style-type: none">• Verlijmd, ingegoten, versmeerd
Identificatiemethode	<p>De asbestdeskundige beoordeelt het materiaal als asbestverdacht en dus asbesthoudend, en dit zonder monstername.</p> <p>Motivatie: Er is een onderzoeksbeperking die monstername verhindert; De ruimte of het materiaal bevindt zich hoger dan 3,5 meter vanaf een vaste ondergrond.</p>
Destructieve handeling voor identificatie	Nee

- Zorg voor een veilig beheer. Vermijd het beschadigen van het asbestmateriaal. Controleer de toestand jaarlijks op wijzigingen.
- Voer bijkomende staalname(s) uit.

- Eenvoudige handelingen: mag via doe-het-zelf of door werknemer(s) met opleidingsattest eenvoudige handelingen
Indien het mogelijk is om de cementering te verwijderen zonder deze te beschadigen, mag dit zelf verwijderd worden met de nodige voorzichtigheid. Je kan dit dubbel en luchtdicht verpakt in een stevig plasticfolie of asbestzak aanbieden op het containerpark.

- Hermetische zone (erkend asbestverwijderaar)
Indien het niet mogelijk is om de cementering te verwijderen zonder deze te beschadigen, moet dit verwijderd worden door een erkend asbestverwijderaar in hermetische zone, aangezien het verwijderen van deze toepassing een grote vezelvrijgave tot gevolg kan hebben.

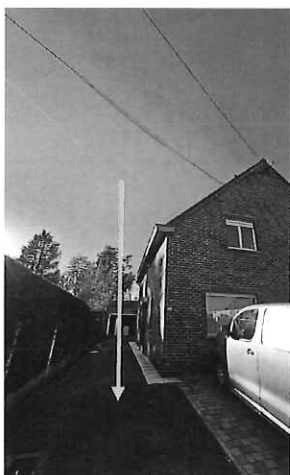
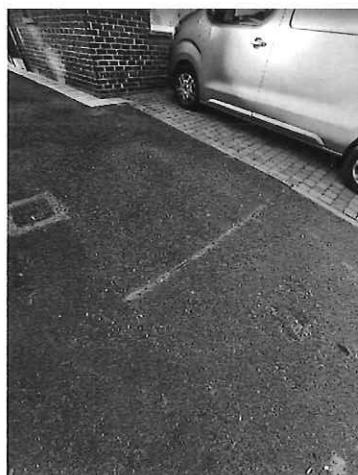
Fiche 4: Asfaltverharding oprit

Eindbeoordeling materiaalrisico	Laag materiaalrisico en/of verlaagde kans op vezelvrijgave
---------------------------------	--

Gebondenheid	Categorie 1: hechtgebonden in oorsprong
Asbestsoort (vezeltype)	Amfibool aanwezig, uitgezonderd crocidoliet
Asbestconcentratie	Laag (< 50%)
Afschermingsgraad van het gehele materiaal	Geheel of deels vrij aan de buitenlucht
Toestand van het materiaal	Licht beschadigd, licht verweerd. Intact calciumsilicaatmateriaal of categorie III 'gebondenheid'

Beschrijving	Asfaltverharding oprit
Omgeving	Buiten
Primaire drager	Verharding, wegenis
Asbestmateriaal	Bitumen
Bindmiddel van asbestmateriaal	Bitumen (roofing, teer, asfalt)
Gebondenheid op basis van bindmiddel	Hecht
Hoeveelheid (gewicht - aantal)	<ul style="list-style-type: none">• 9.999,00 kg - 1 stuk
Totaal gewicht	9.999,00 kg
Eenvoudig bereikbaar	Ja
Bevestigingswijze	<ul style="list-style-type: none">• Verlijmd, ingegoten, versmeerd
Identificatiemethode	<p>De asbestdeskundige beoordeelt het materiaal als asbestverdacht en dus asbesthoudend, en dit zonder monstername.</p> <p>Motivatie: De opdrachtgever weigert om het materiaal te laten bemonsteren.</p>
Destructieve handeling voor identificatie	Nee
Opmerking	<p>De oprit werd aangelegd met asfalt maar het is niet duidelijk van wanneer deze dateert. Alle bitumentoepassingen van voor 2001 zijn asbestverdacht. Om economische redenen werd dit niet bemonsterd. Verder onderzoek kan aantonen of de asfaltverharding ook effectief asbest bevat. Hou hiermee rekening als er werken aan de oprit moeten gebeuren.</p>

- Zorg voor een veilig beheer. Vermijd het beschadigen van het asbestmateriaal. Controleer de toestand jaarlijks op wijzigingen.
- Voer bijkomende staalname(s) uit.

- Eenvoudige handelingen: mag via doe-het-zelf of door werknemer(s) met opleidingsattest eenvoudige handelingen
Indien het mogelijk is om de asfalt te verwijderen zonder deze te beschadigen, mag dit zelf verwijderd worden met de nodige voorzichtigheid. Je kan dit dubbel en luchtdicht verpakt in een stevig plasticfolie of asbestzak aanbieden op het containerpark.

Indien het niet mogelijk is om de asfalt te verwijderen zonder dit te beschadigen, wordt aangeraden om dit te laten doen door aannemer(s) met opleidingsattest eenvoudige handelingen.

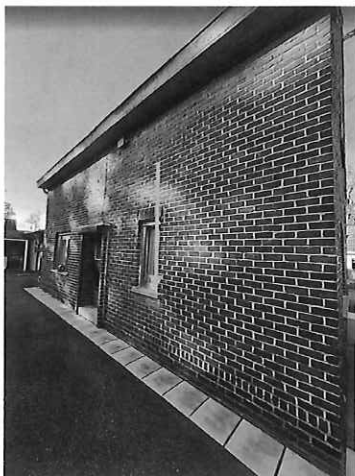
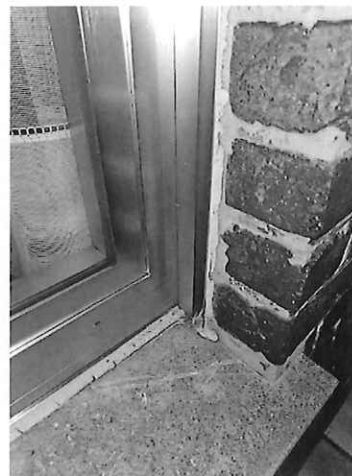
Fiche 5: Mastiek aluminium schrijnwerk tussen kader en gevel en gevel

Eindbeoordeling materiaalisico	Laag materiaalisico en/of verlaagde kans op vezelvrijgave
--------------------------------	---

Gebondenheid	Categorie 1: hechtgebonden in oorsprong
Asbestsoort (vezeltype)	Alleen chrysotiel
Asbestconcentratie	Laag (< 50%)
Afschermingsgraad van het gehele materiaal	Geheel of deels vrij aan de buitenlucht
Toestand van het materiaal	Licht beschadigd, licht verweerd. Intact calciumsilicaatmateriaal of categorie III 'gebondenheid'

#	Type	Referentie	Resultaat
5.1	Puntmonster	MM05	Chrysotiel

Beschrijving	Mastiek aluminium schrijnwerk tussen kader en gevel
Omgeving	Buiten
Primaire drager	Wandopening verticaal (raam, deur, ...)
Asbestmateriaal	In-situ afwerkingslagen - Pasta, stopverf, voegsel, stopsel, vulsel, mastiek, kitten, ...
Bindmiddel van asbestmateriaal	Kitten, mastiek, pasta
Gebondenheid op basis van bindmiddel	Hecht
Hoeveelheid (gewicht - aantal)	<ul style="list-style-type: none">• 1,00 kg - 8 stuks
Totaal gewicht	8,00 kg
Eenvoudig bereikbaar	Ja
Bevestigingswijze	<ul style="list-style-type: none">• Verlijmd, ingegoten, versmeerd
Identificatiemethode	Een monstername door de asbestdeskundige met laboanalyse door een asbestlabo.
Destructieve handeling voor identificatie	Nee

- Zorg voor een veilig beheer. Vermijd het beschadigen van het asbestmateriaal. Controleer de toestand jaarlijks op wijzigingen.

- Eenvoudige handelingen: mag via doe-het-zelf of door werknemer(s) met opleidingsattest eenvoudige handelingen
Het betreft een hechtgebonden buitentoepassing, maar het verwijderen van deze toepassing is niet mogelijk zonder ze te beschadigen. Daarom moet dit verwijderd worden door een werknemer met opleidingsattest eenvoudige handelingen.

Geen doe-het-zelf.

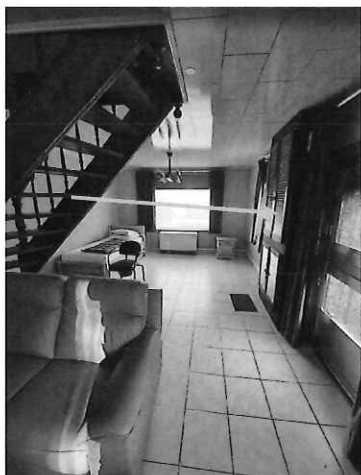
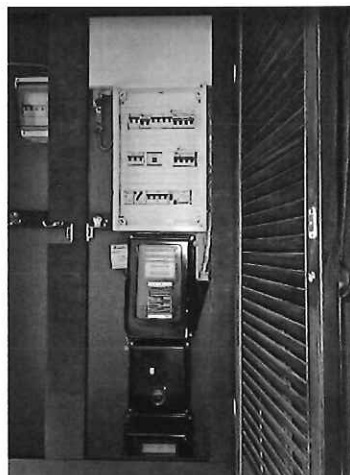
Fiche 6: Elektrisch materiaal van bakeliet

Eindbeoordeling materiaalrisico	Laag materiaalrisico en/of verlaagde kans op vezelvrijgave
---------------------------------	--

Gebondenheid	Categorie 1: hechtgebonden in oorsprong
Asbestsoort (vezeltype)	Crocidoliet aanwezig
Asbestconcentratie	Laag (< 50%)
Afschermingsgraad van het gehele materiaal	Geheel of deels (ook) vrij aan de binnenlucht
Toestand van het materiaal	Onbeschadigd, niet verweerd

Beschrijving	Elektrisch materiaal van bakeliet
Omgeving	Binnen
Primaire drager	Communicatie en elektrische infrastructuur en uitrusting
Asbestmateriaal	Plaat, paneel, tablet - Type Bakeliet
Bindmiddel van asbestmateriaal	Kunststof of -hars
Gebondenheid op basis van bindmiddel	Hecht
Hoeveelheid (oppervlakte - dikte - aantal)	• 1,00 m ² - 1,00 cm - 1 stuk
Totaal volume	0,01 m ³
Eenvoudig bereikbaar	Ja
Bevestigingswijze	• Geschroefd
Identificatiemethode	De asbestdeskundige beoordeelt het materiaal als asbestverdacht en dus asbesthoudend, en dit zonder monstername. Motivatie: De monstername brengt andere schade aan dan schade die inherent is aan de monstername.
Destructieve handeling voor identificatie	Nee
Opmerking	De elektriciteitsmeters zijn van bakeliet en er is ook een schakelaar van bakeliet op de zolder van de achterbouw.

- Zorg voor een veilig beheer. Vermijd het beschadigen van het asbestmateriaal. Controleer de toestand jaarlijks op wijzigingen.
- Voer bijkomende staalname(s) uit.

- Eenvoudige handelingen: mag via doe-het-zelf of door werknemer(s) met opleidingsattest eenvoudige handelingen
De elektriciteitsmeters zijn EIGENDOM van FLUVIUS en mogen enkel door werknemers van Fluvius verwijderd worden.

Het overige elektrisch materiaal kan voorzichtig verwijderd worden en dubbel en luchtdicht verpakt in een stevig plasticfolie of asbestzak aangeboden worden op het containerpark.

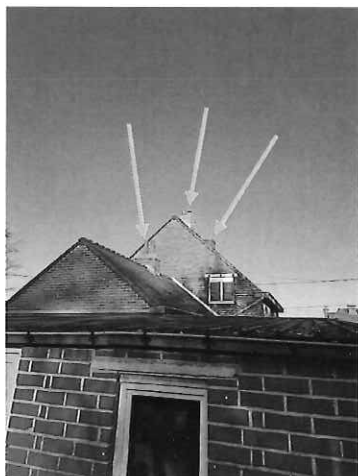
Fiche 7: Binnenkant/bovenkant schouwen niet vast te stellen

Tijdelijke beperking

Reden: Het te onderzoeken materiaal situeert zich hoger dan 3,50 m te rekenen vanaf een veilige ondergrond

Uitleg van de asbestdeskundige: De binnenkant en bovenkant van de schouwen kon ter plaatse niet vastgesteld worden. Het is niet duidelijk of er asbestverdachte materialen aanwezig zijn.

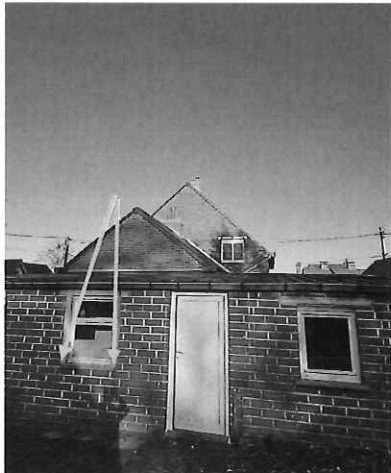
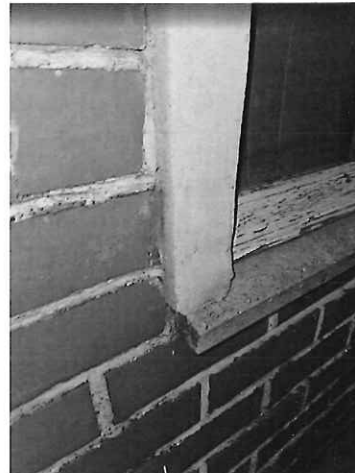
Fiche 8: Cementering aan houten raam bergruimte

Geen asbest

#	Type	Referentie	Resultaat
8.1	Mengmonster	MM04	Geen asbest

Beschrijving	Cementering aan houten raam bergruimte
Omgeving	Buiten
Primaire drager	Wand buitenschil
Bindmiddel van materiaal	Cement
Gebondenheid op basis van bindmiddel	Hecht
Hoeveelheid (gewicht - aantal)	• 50,00 kg - 1 stuk
Totaal gewicht	50,00 kg
Identificatiemethode	Een monstername door de asbestdeskundige met laboanalyse door een asbestlabo.
Destructieve handeling voor identificatie	Nee

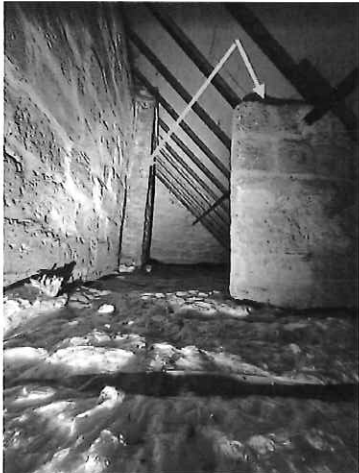
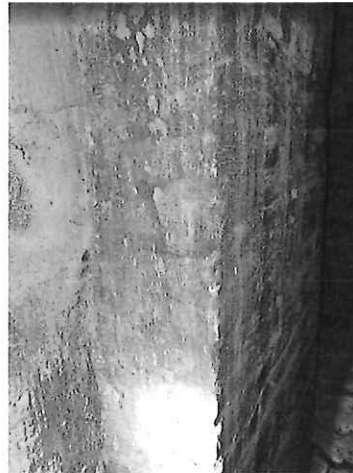
Fiche 9: Cementering zolder

Geen asbest.

#	Type	Referentie	Resultaat
9.1	Mengmonster	MM03	Geen asbest

Beschrijving	Cementering zolder
Omgeving	Binnen
Primaire drager	Binnenwand
Bindmiddel van materiaal	Cement
Gebondenheid op basis van bindmiddel	Hecht
Hoeveelheid (gewicht - aantal)	• 500,00 kg - 1 stuk
Totaal gewicht	500,00 kg
Identificatiemethode	Een monstername door de asbestdeskundige met laboanalyse door een asbestlabo.
Destructieve handeling voor identificatie	Nee
Opmerking	Beide zolderruimtes werden gecementeerd.

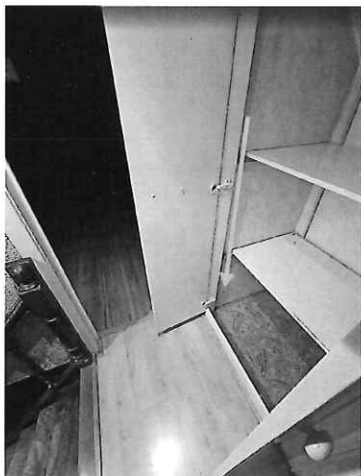
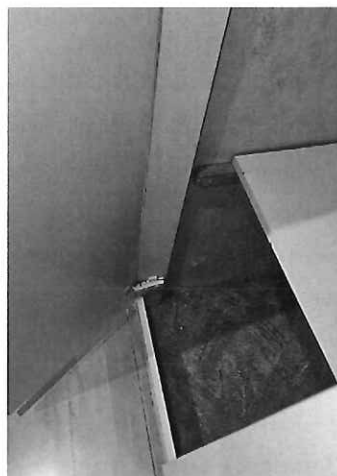
Fiche 10: Pleister muren traphal + slaapkamer

Geen asbest

#	Type	Referentie	Resultaat
10.1	Mengmonster	MM01	Geen asbest

Beschrijving	Pleister muren traphal + slaapkamer
Omgeving	Binnen
Primaire drager	Binnenwand
Bindmiddel van materiaal	Gips - kalk
Gebondenheid op basis van bindmiddel	Niet-hechtgebonden
Hoeveelheid (oppervlakte - dikte - aantal)	• 28,00 m ² - 2,00 cm - 1 stuk
Totaal volume	0,56 m ³
Identificatiemethode	Een monstername door de asbestdeskundige met laboanalyse door een asbestlabo.
Destructieve handeling voor identificatie	Nee
Opmerking	De oppervlakte is een schatting van de muren die bemonsterd werden. Geen monstername stookplaats want er is geen stookplaats en geen monstername natte ruimte want de keuken werd afgewerkt met gipskartonplaten en de badkamer met wandtegels.

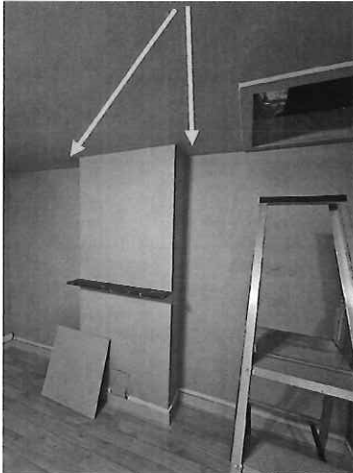
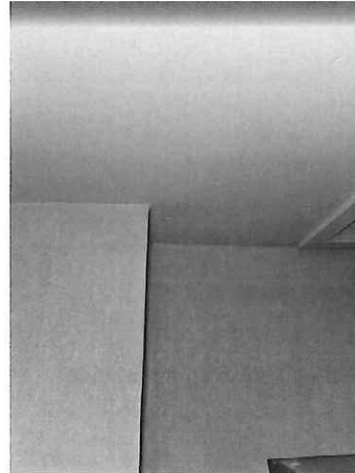
Fiche 11: Pleister plafonds slaapkamer

Geen asbest.

#	Type	Referentie	Resultaat
11.1	Mengmonster	MM02	Geen asbest

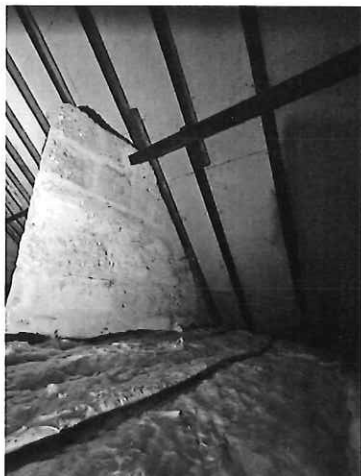
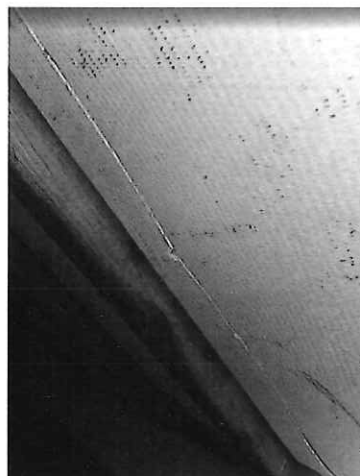
Fiche 12: Menuiserie onderdakplaten

Geen asbest
