Asbestinventarisatetest

Ronsesestraat 127, 9660 Brakel

Attestnummer : 20250618-000453.000

Niet-asbestveilig

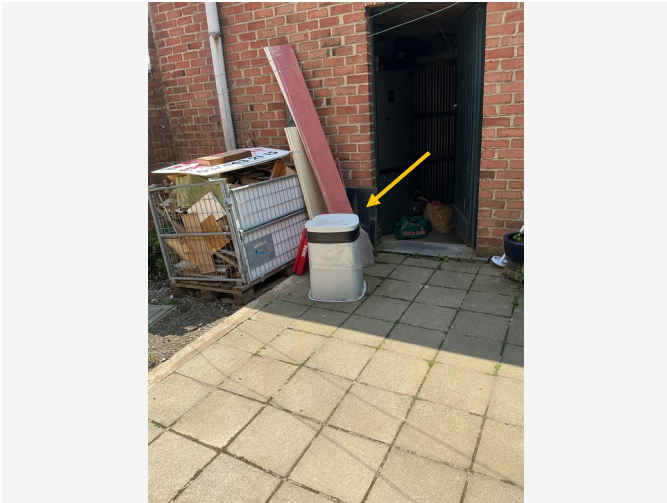
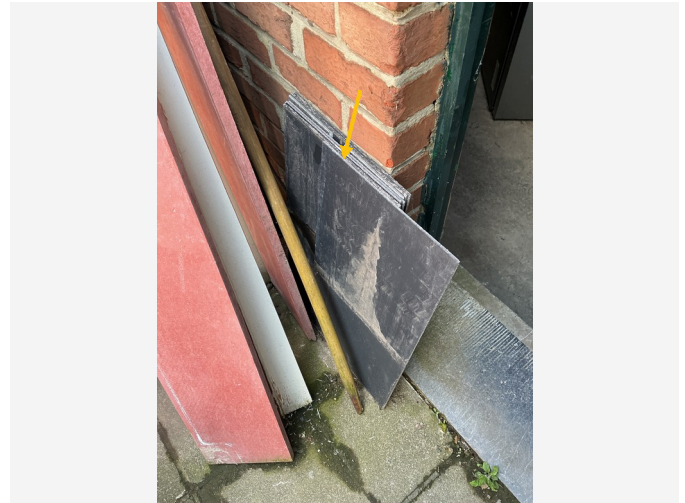
Dringend verwijderen

Beschrijving	Leien los op terras
Type afvalstof	Betreft stock-voorraad of gedemonteerde asbestmaterialen
Aanwezige resten	Leien
Omgeving	Buiten
Primaire drager	Vloer
Asbestmaterialen	<ul style="list-style-type: none">Dak- en gevelbekleding - Lei, shingle
Bindmiddel van asbestmateriaal	Cement
Gebondenheid op basis van bindmiddel	Hecht
Hoeveelheid (gewicht - aantal)	<ul style="list-style-type: none">20,00 kg - 1 stuk
Totaal gewicht	20,00 kg
Eenvoudig bereikbaar	Ja
Identificatiemethode	Vaststelling zonder monsternamen
Opmerking	Gewicht is een raming

- Verwijder het asbestafval.

- Eenvoudige handelingen: mag via doe-het-zelf of door werknemer(s) met opleidingsattest eenvoudige handelingen
Bij het uitvoeren van eenvoudige handelingen, zoals toegestaan via doe-het-zelfmethoden of door werknemers met een opleidingsattest, is het gebruik van de juiste persoonlijke beschermingsmiddelen (PBM's) verplicht om blootstelling aan asbestvezels te voorkomen. Wij adviseren echter om asbest te laten verwijderen door een werknemer met opleidingscertificaat. Maar het is ook toegestaan via de doe-het-zelfmethode, mits de juiste voorzorgsmaatregelen en PBM's in acht worden genomen. De te gebruiken PBM's zijn:
 - FFP3-mondmasker of halfgelaatsmasker met P3 filter
 - wegwerpoverall (Tyvek CATIII, type 5en 6)
 - afwasbaar schoeisel

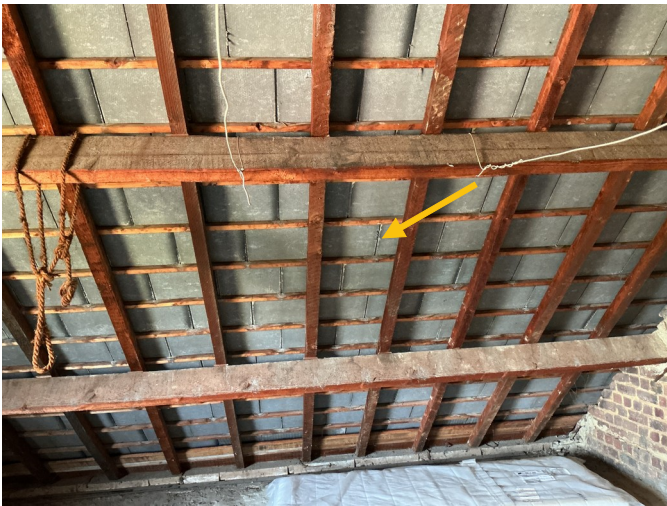
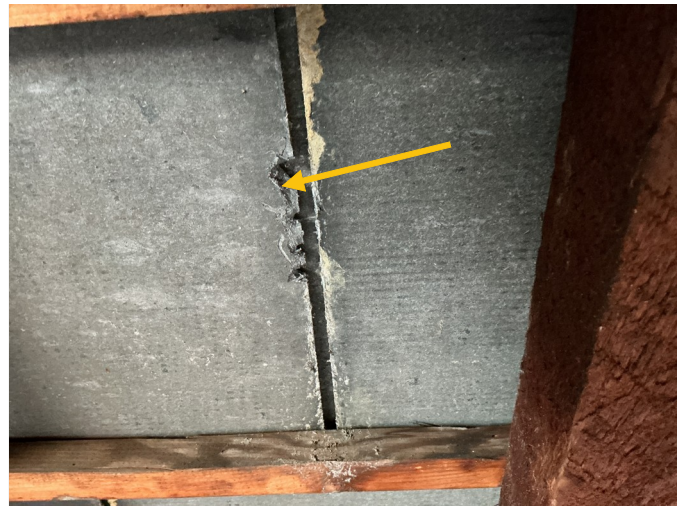
Eindbeoordeling materiaalrisico	Hoog materiaalrisico en/of hoge kans op vezelvrijgave
---------------------------------	---

Gebondenheid	Categorie 1: hechtgebonden in oorsprong
Asbestsoort (vezeltype)	Crocidoliet aanwezig
Asbestconcentratie	Laag (< 50%)
Afschermingsgraad van het gehele materiaal	Geheel of deels (ook) vrij aan de binnenlucht
Toestand van het materiaal	Matig beschadigd, matig verweerd

#	Type	Referentie	Resultaat
2.1	Puntmonster	M10	Crocidoliet, Chrysotiel

Beschrijving	Dakbedekking - Dakleien
Omgeving	Buiten
Primaire drager	Schuin dak
Asbestmateriaal	Dak- en gevelbekleding - Lei, shingle
Bindmiddel van asbestmateriaal	Cement
Gebondenheid op basis van bindmiddel	Hecht
Hoeveelheid (oppervlakte - aantal)	<ul style="list-style-type: none">• 165,00 m² - 1 stuk
Totale oppervlakte	165,00 m ²
Eenvoudig bereikbaar	Ja
Bevestigingswijze	<ul style="list-style-type: none">• Genageld, geniet
Identificatiemethode	Vaststelling met monstername
Destructieve handeling voor identificatie	Nee
Opmerking	De hoeveelheid betreft een schatting

- Hemelwater dat afspoelt van asbestcement daken of gevels kan asbestdeeltjes bevatten. Gebruik het enkel voor gesloten circuits (bv. spoelen toiletten). Reinig na het vervangen van het dak of de gevel de dakgoten en regenwaterput of -ton om asbesthoudend sediment of slib te verwijderen

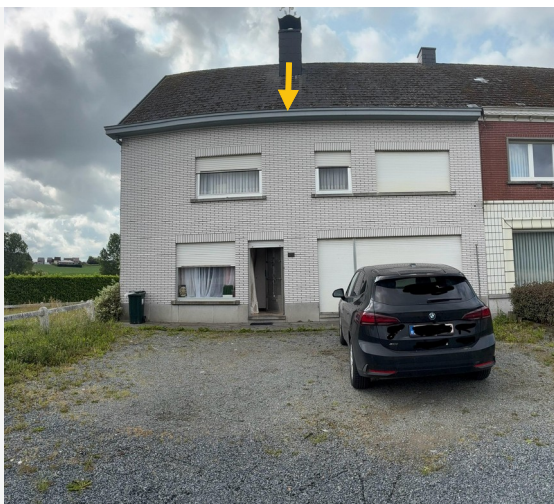
Dringend verwijderen

Beschrijving	Dakgoot - Contaminatie
Type afvalstof	Betreft resten (contaminatie) van verwerking of beschadiging
Type resten (contaminatie)	<ul style="list-style-type: none">• Stof, deeltjes < 4 mm, flinters, gruis (los, opliggend)
Besmette materialen	<ul style="list-style-type: none">• Sediment (dakgoot, afvoerbuys, regenwaterput, ...)
Bron van de resten	Leien op dak
Omgeving	Buiten
Primaire drager	Infrastructuur hemelwater (opvang en afvoer)
Gebondenheid resten	Niet hecht
Hoeveelheid (gewicht - aantal)	<ul style="list-style-type: none">• 5,00 kg - 1 stuk
Totaal gewicht	5,00 kg
Eenvoudig bereikbaar	Ja
Identificatiemethode	Vaststelling zonder monstername
Opmerking	De hoeveelheid is een schatting

- Het slib in de dakgoot is mogelijks verontreinigd met asbestvezels, doordat het in contact is geweest met het asbesthoudend dak. De dakgoot kan gereinigd worden door het slib te verwijderen en of af te voeren naar een erkend asbestverwerker. Ook in de regenwaterput of -ton kan asbesthoudend slib aanwezig zijn. Bij het verwijderen moet steeds gehouden worden met alle milieu- en veiligheidsvoorschriften

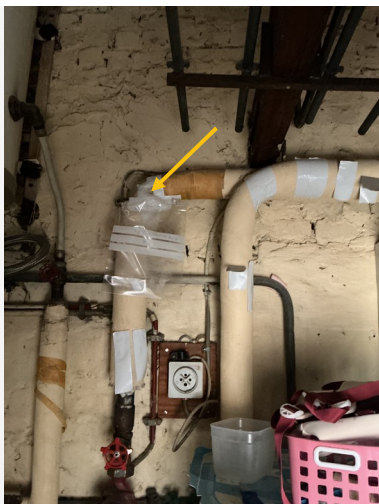
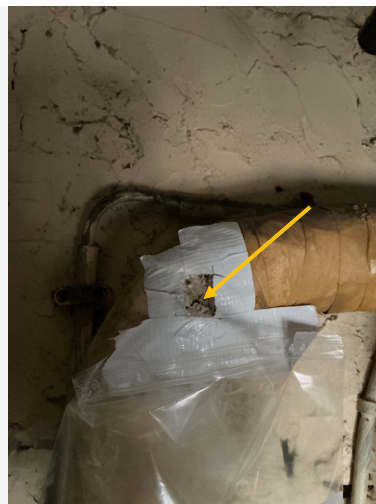
Verwijderen

Beschrijving	Leidingisolatie - Gips bocht
Omgeving	Binnen
Primaire drager	HVAC infrastructuur en uitrusting
Asbestmateriaal	In-situ afwerkingslagen - Thermische isolatie
Bindmiddel van asbestmateriaal	Gips - kalk
Gebondenheid op basis van bindmiddel	Niet-hechtgebonden
Hoeveelheid (lengte - omtrek - dikte - aantal)	<ul style="list-style-type: none">• 2,00 m - 45,00 cm - 2,00 cm - 1 stuk
Totaal volume	0,018 m ³
Eenvoudig bereikbaar	Ja
Bevestigingswijze	<ul style="list-style-type: none">• Verlijmd, ingegoten, versmeerd
Identificatiemethode	Vaststelling met monstername
Destructieve handeling voor identificatie	Nee
Opmerking	De hoeveelheid betreft een schatting.

- Zorg voor een veilig beheer. Vermijd het beschadigen van het asbestmateriaal. Controleer de toestand jaarlijks op wijzigingen.

- Hermetische zone (erkend asbestverwijderaar)
Bij deze verwijdering van asbestmaterialen bestaat er een grote kans op vrijkomen van asbestvezels. Daarom mag dit enkel verwijderd worden door een erkend asbestverwijderaar in een hermetische zone. Bij het verwijderen moet steeds rekening worden gehouden met alle milieu- en veiligheidsvoorschriften. Codex boek VI, titel 3 of de website van OVAM

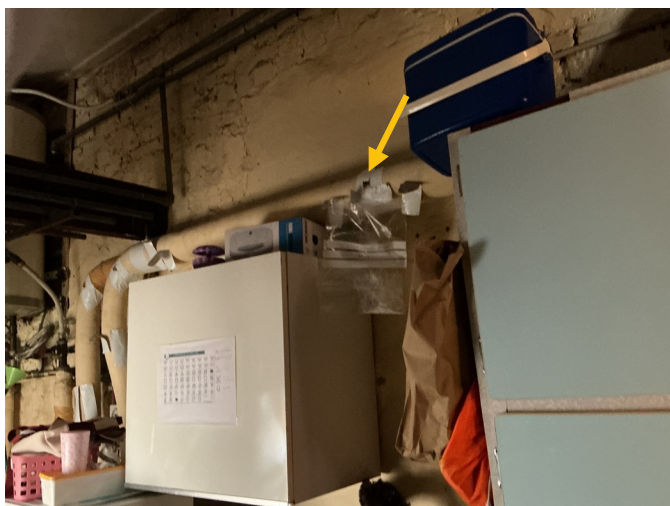
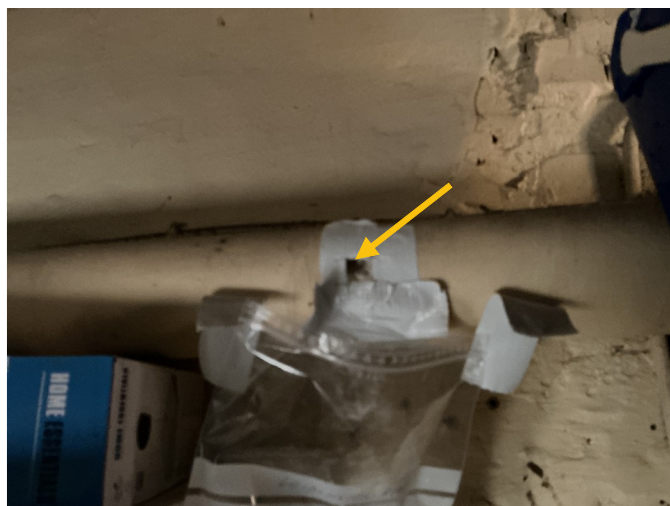
Beschrijving	Leidingisolatie - Gips recht
Omgeving	Binnen
Primaire drager	HVAC infrastructuur en uitrusting
Asbestmateriaal	In-situ afwerkingslagen - Thermische isolatie
Bindmiddel van asbestmateriaal	Gips - kalk
Gebondenheid op basis van bindmiddel	Niet-hechtgebonden
Hoeveelheid (lengte - omtrek - dikte - aantal)	<ul style="list-style-type: none">• 7,00 m - 45,00 cm - 2,00 cm - 1 stuk
Totaal volume	0,063 m ³
Eenvoudig bereikbaar	Ja
Bevestigingswijze	<ul style="list-style-type: none">• Verlijmd, ingegoten, versmeerd
Identificatiemethode	Vaststelling met monstername
Destructieve handeling voor identificatie	Nee
Opmerking	De hoeveelheid betreft een schatting.

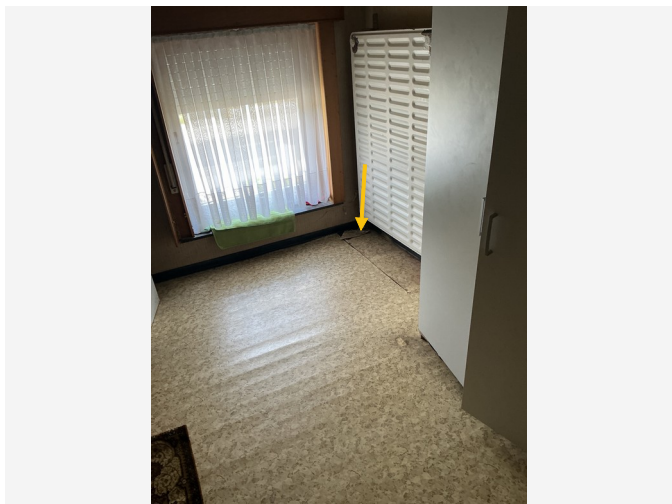
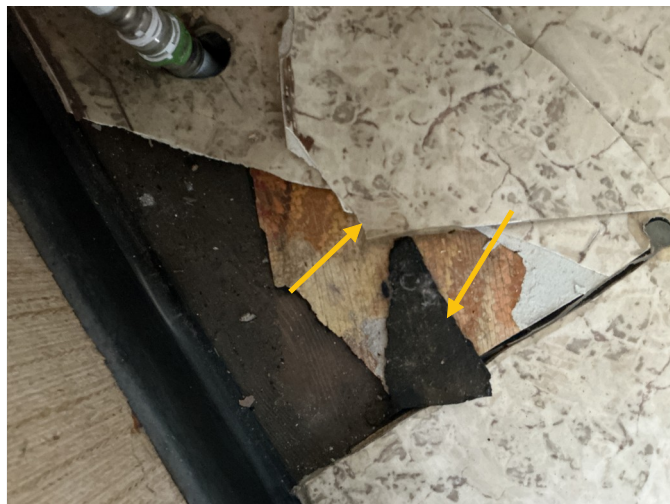
Beschrijving	Vloerzeil met verdachte onderlaag
Omgeving	Binnen
Primaire drager	Vloer
Asbestmateriaal	Prefab - afwerking - Vloerzeil
Bindmiddel van asbestmateriaal	Karton - papier - viltachtig
Gebondenheid op basis van bindmiddel	Niet-hechtgebonden
Hoeveelheid (oppervlakte - aantal)	<ul style="list-style-type: none">• 74,00 m² - 1 stuk
Totale oppervlakte	74,00 m ²
Eenvoudig bereikbaar	Ja
Bevestigingswijze	<ul style="list-style-type: none">• Los (al dan niet bedekt)
Identificatiemethode	Vaststelling met monstername
Destructieve handeling voor identificatie	Nee
Opmerking	De hoeveelheid betreft een schatting. Er liggen twee lagen vloerzeil. Van beide een staal genomen.

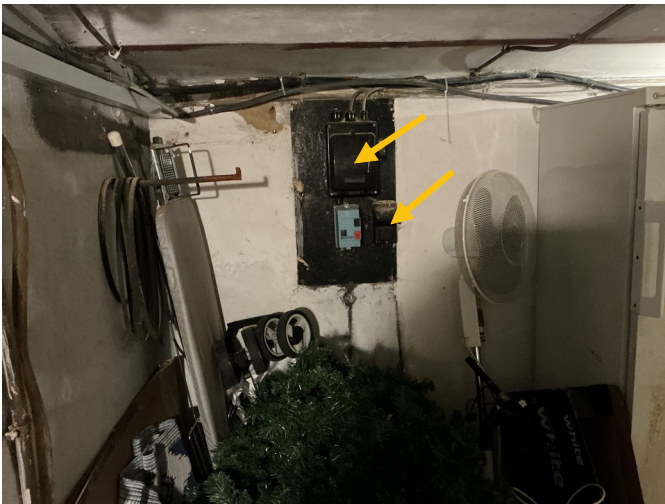
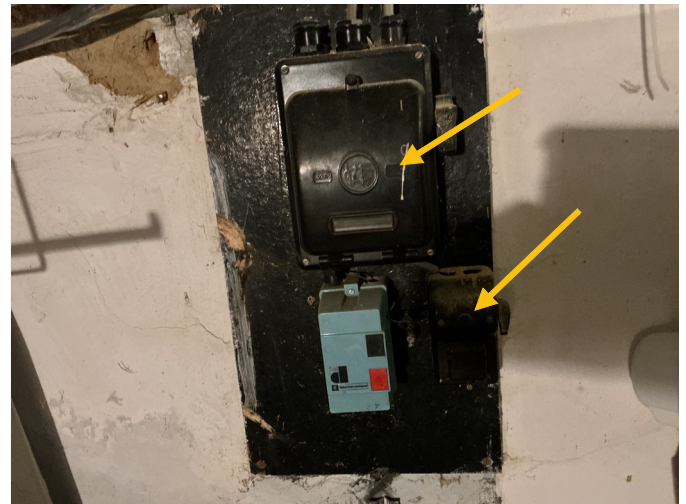
Beschrijving	Bakeliet meter- en zekering kast
Omgeving	Binnen
Primaire drager	Communicatie en elektrische infrastructuur en uitrusting
Asbestmateriaal	Plaat, paneel, tablet - Type Bakeliet
Bindmiddel van asbestmateriaal	Kunststof of -hars
Gebondenheid op basis van bindmiddel	Hecht
Hoeveelheid (oppervlakte - dikte - aantal)	<ul style="list-style-type: none">• 0,20 m² - 0,20 cm - 1 stuk
Totaal volume	< 0,001 m ³
Eenvoudig bereikbaar	Ja
Bevestigingswijze	<ul style="list-style-type: none">• Geschroefd
Identificatiemethode	Vaststelling zonder monsternamen
Destructieve handeling voor identificatie	Nee
Opmerking	De meterkast hoort toe aan de nutsmaatschappij en dient door hen vervangen/verwijderd te worden.

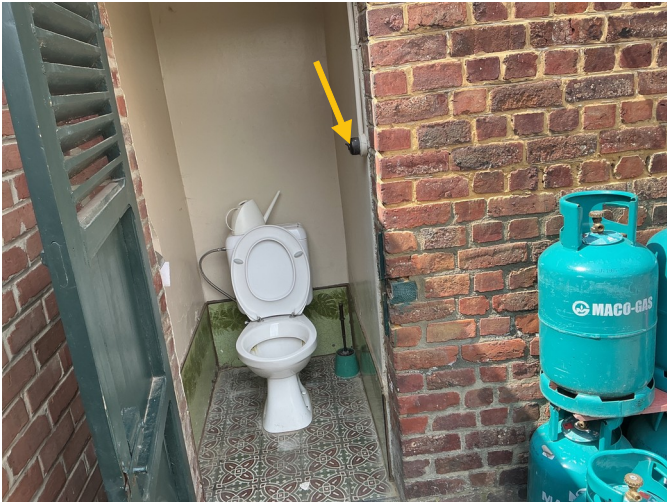
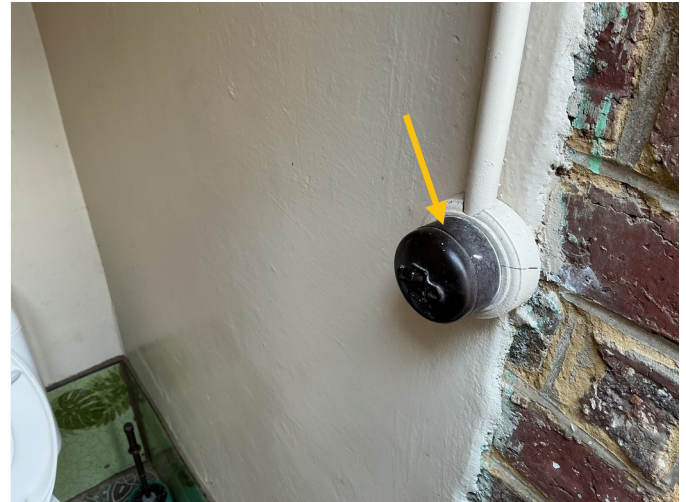
Beschrijving	Bakeliet - Stopcontacten & schakelaars (binnen)
Omgeving	Binnen
Primaire drager	Communicatie en elektrische infrastructuur en uitrusting
Asbestmateriaal	Plaat, paneel, tablet - Type Bakeliet
Bindmiddel van asbestmateriaal	Kunststof of -hars
Gebondenheid op basis van bindmiddel	Hecht
Hoeveelheid (oppervlakte - dikte - aantal)	• 0,10 m ² - 0,20 cm - 1 stuk
Totaal volume	< 0,001 m ³
Eenvoudig bereikbaar	Ja
Bevestigingswijze	• Geschroefd
Identificatiemethode	Vaststelling zonder monstername
Destructieve handeling voor identificatie	Nee
Opmerking	De genoteerde hoeveelheid betreft een schatting.

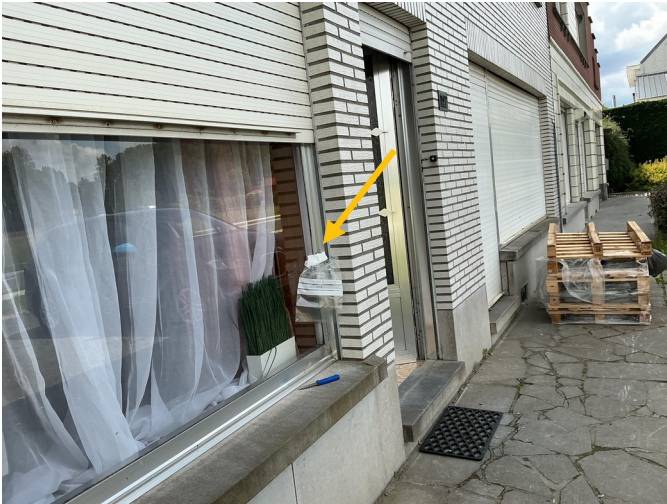
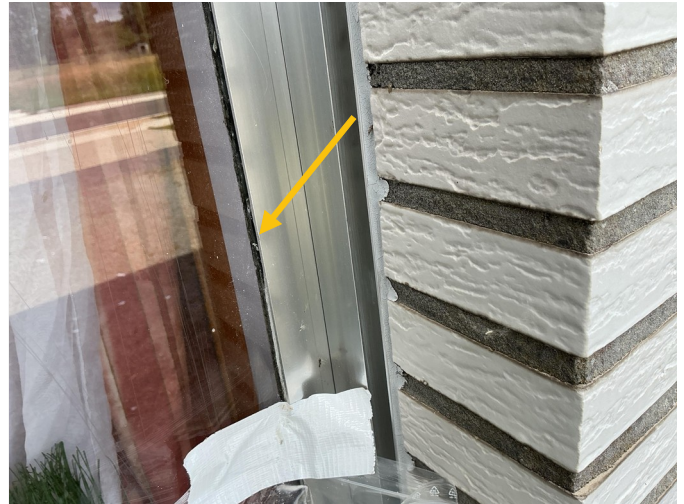
Beschrijving	Mastiek/kit tussen glas en profiel - buiten
Omgeving	Buiten
Primaire drager	Wandopening verticaal (raam, deur, ...)
Asbestmateriaal	In-situ afwerkingslagen - Pasta, stopverf, voegsel, stopsel, vulsel, mastiek, katten, ...
Bindmiddel van asbestmateriaal	Kitten, mastiek, pasta
Gebondenheid op basis van bindmiddel	Hecht
Hoeveelheid (gewicht - aantal)	<ul style="list-style-type: none">• 0,50 kg - 1 stuk
Totaal gewicht	0,50 kg
Eenvoudig bereikbaar	Ja
Bevestigingswijze	<ul style="list-style-type: none">• Verlijmd, ingegoten, versmeerd
Identificatiemethode	Vaststelling met monstername
Destructieve handeling voor identificatie	Nee
Opmerking	De hoeveelheid betreft een schatting

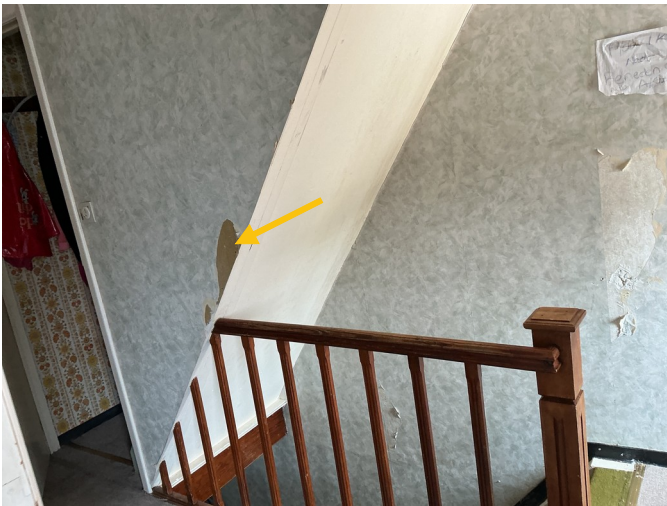
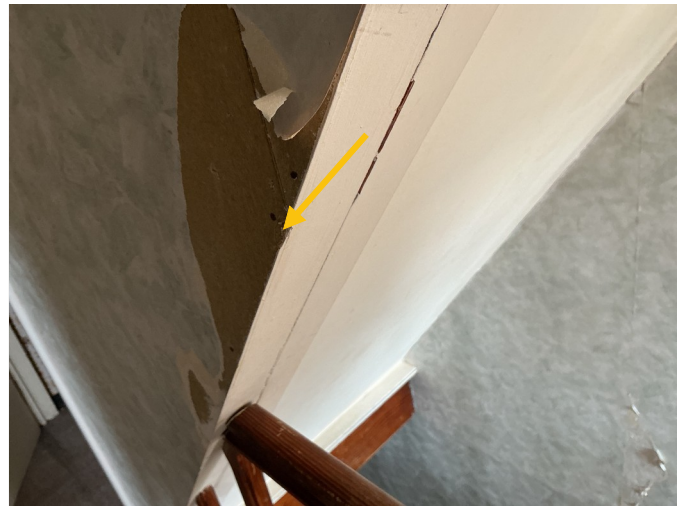
Beschrijving	Cementplaat verticaal aan trap +1
Omgeving	Binnen
Primaire drager	Binnenwand
Asbestmateriaal	Plaat, paneel, tablet - Type Menuiserie
Bindmiddel van asbestmateriaal	Cement
Gebondenheid op basis van bindmiddel	Hecht
Hoeveelheid (oppervlakte - dikte - aantal)	<ul style="list-style-type: none">• 5,00 m² - 0,50 cm - 1 stuk
Totaal volume	0,025 m ³
Eenvoudig bereikbaar	Nee <ul style="list-style-type: none">• Het asbestmateriaal is bedekt (uitgezonderd laag verf, coating, behang, kunststof, textiel) en het wegnemen van het bedekkende materiaal kan niet zonder het bedekkende materiaal te beschadigen.
Bevestigingswijze	<ul style="list-style-type: none">• Genageld, geniet
Identificatiemethode	Vaststelling met monsternamen
Destructieve handeling voor identificatie	Nee
Opmerking	De opgegeven hoeveelheid is een schatting.

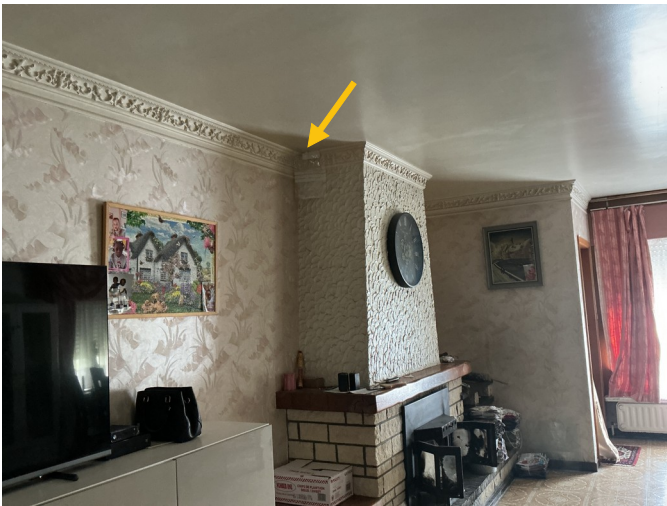
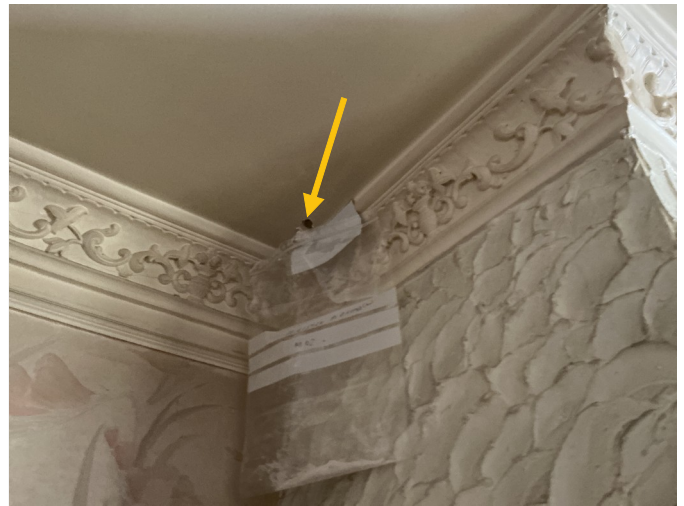
Beschrijving	Pleisterwerk plafonds woning
Omgeving	Binnen
Primaire drager	Plafond
Asbestmateriaal	In-situ afwerkingslagen - Pleisterwerk (wand, plafond, ...)
Bindmiddel van asbestmateriaal	Gips - kalk
Gebondenheid op basis van bindmiddel	Niet-hechtgebonden
Hoeveelheid (oppervlakte - dikte - aantal)	• 145,00 m ² - 1,00 cm - 1 stuk
Totaal volume	1,45 m ³
Eenvoudig bereikbaar	Ja
Bevestigingswijze	• Verlijmd, ingegoten, versmeerd
Identificatiemethode	Vaststelling met monsternamen
Destructieve handeling voor identificatie	Nee
Opmerking	<p>De hoeveelheid betreft een schatting</p> <p>Het materiaal werd bemonsterd op de volgende locaties: living, traphal +1, slk 3</p> <p>De andere ruimtes hadden geen zichtbaar pleisterwerk. Andere ruimtes hadden een plafond die bestaat uit hout, gyproc of plastic. Mogelijks bevinden zich asbestverdachte toepassingen achter deze wanden.</p> <p>Het materiaal op volgende verplichte locatie werd niet bemonsterd wegens: stookplaats geen zichtbaar pleisterwerk.</p>

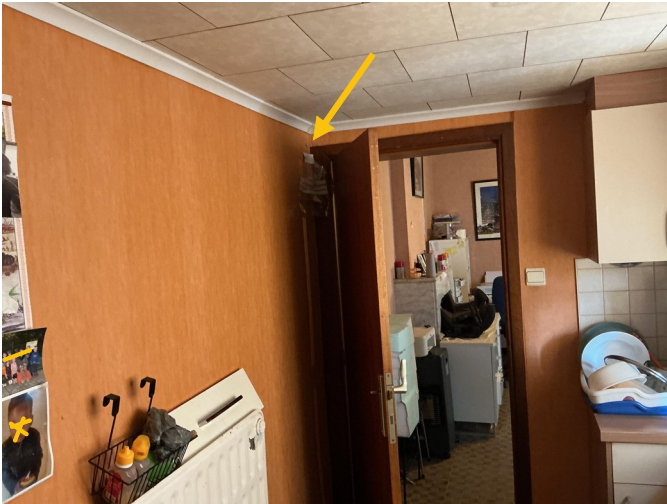
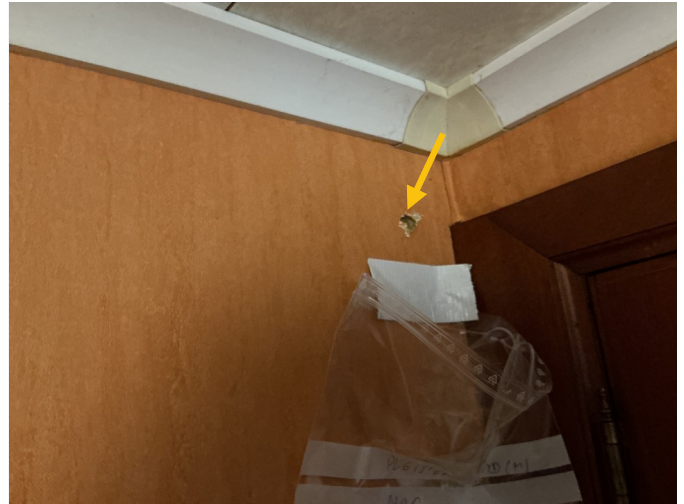
Beschrijving	Pleisterwerk wanden woning
Omgeving	Binnen
Primaire drager	Binnenwand
Asbestmateriaal	In-situ afwerkingslagen - Pleisterwerk (wand, plafond, ...)
Bindmiddel van asbestmateriaal	Gips - kalk
Gebondenheid op basis van bindmiddel	Niet-hechtgebonden
Hoeveelheid (oppervlakte - dikte - aantal)	<ul style="list-style-type: none"> • 375,00 m² - 1,00 cm - 1 stuk
Totaal volume	3,75 m ³
Eenvoudig bereikbaar	Ja
Bevestigingswijze	<ul style="list-style-type: none"> • Verlijmd, ingegoten, versmeerd
Identificatiemethode	Vaststelling met monsternamen
Destructieve handeling voor identificatie	Nee
Opmerking	<p>De hoeveelheid betreft een schatting.</p> <p>Het materiaal werd bemonsterd op de volgende locaties: traphal glv, slk, keuken.</p> <p>Het materiaal op volgende verplichte locatie werd niet bemonsterd wegens: geen zichtbaar pleister in stooklokaal.</p> <p>Andere ruimtes hadden geen zichtbaar pleisterwerk. Ofwel blote muren. Ofwel wanden afgewerkt met hout, gyproc of plastic.</p> <p>Mogelijks bevinden zich asbestverdachte toepassingen achter deze afwerking.</p>

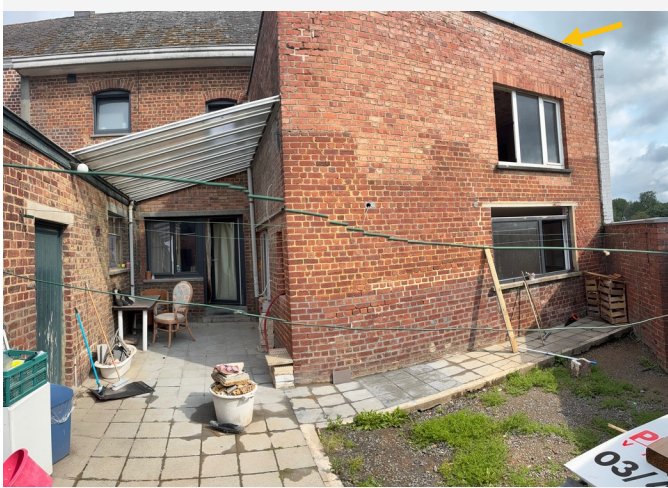
(Asbest)materiaal	Dak- en gevelbekleding - Plaat
Karakterisatie	Asbest (verdacht)
Primaire drager	Schuin dak

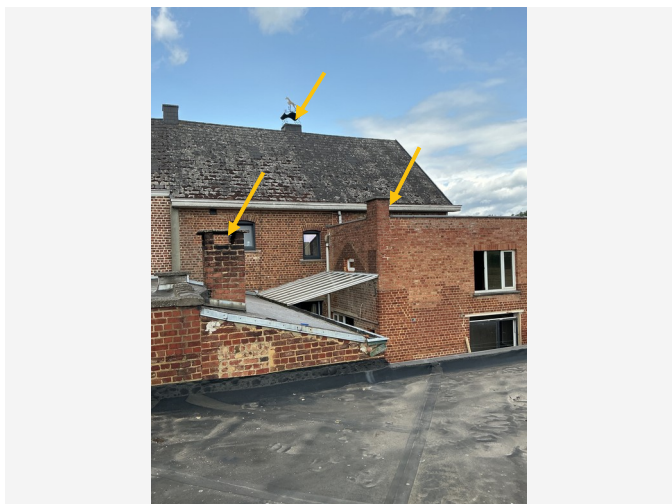
(Asbest)materiaal	Rookgaskanaal
Karakterisatie	Asbest (verdacht)
Primaire drager	HVAC infrastructuur en uitrusting
