Asbestinventarisatetest

Schoolstraat 78/2, 9500 Geraardsbergen

Attestnummer : 20241129-000387.000

Uitgegeven op : 29.11.2024

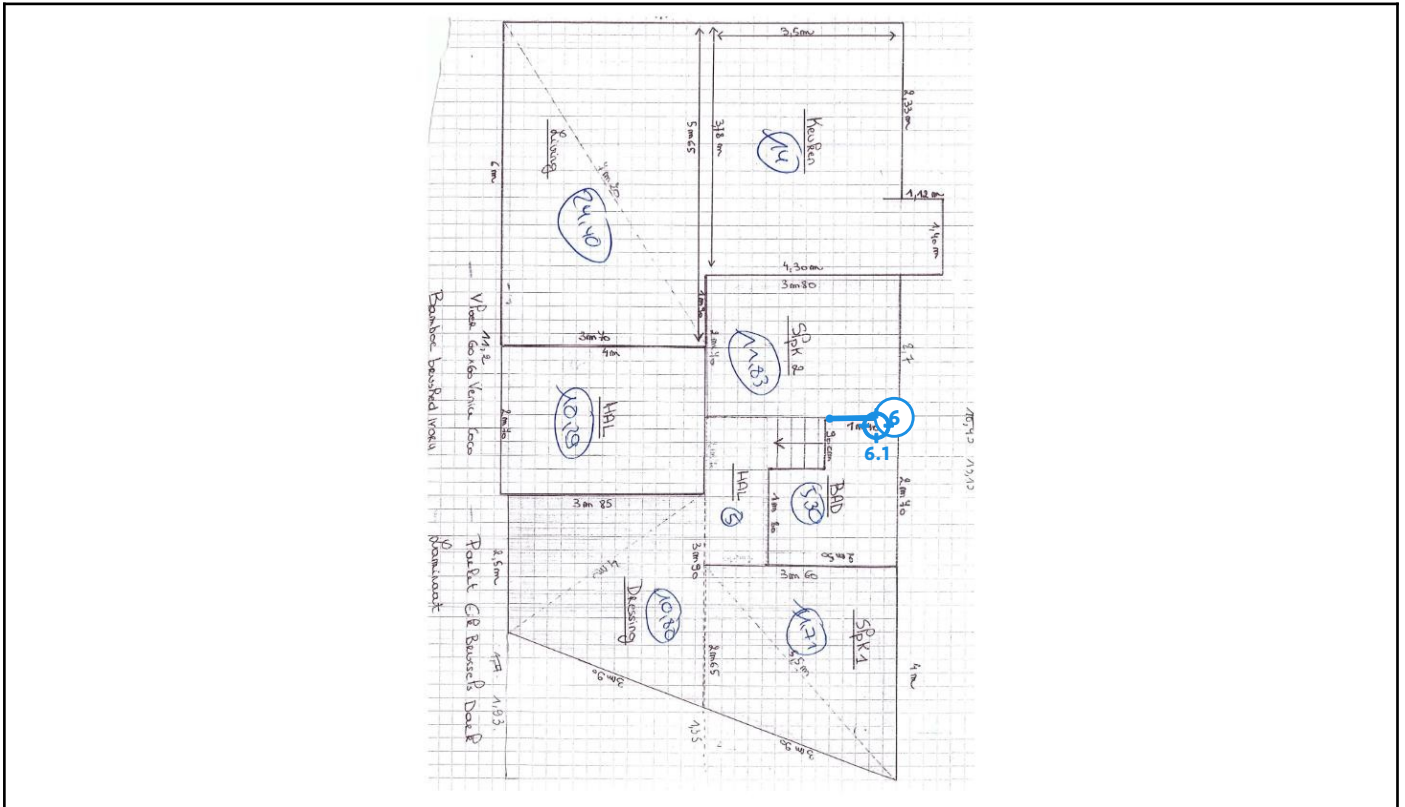
Plan 1.1: Grondplan appartement pleisterwerk

Beschrijving	Type	Actie
6. Pleisterwerk muur	Geen asbest	-
6.1 Code: Staal 1	Puntmonster	-

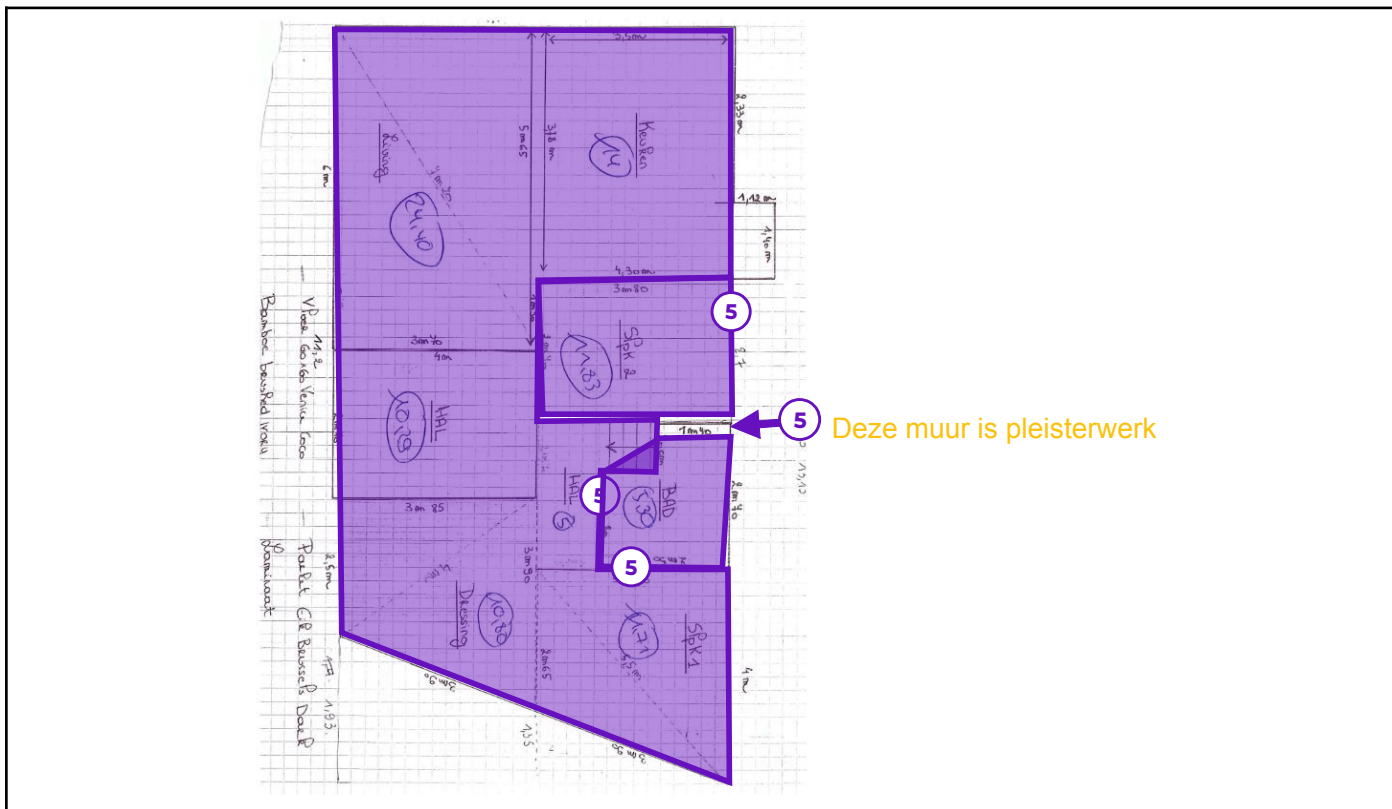
Plan 1.2: Grondplan appartement gyproc

Beschrijving	Type	Actie
5. Muren en plafonds zijn gyproc	Advies	-

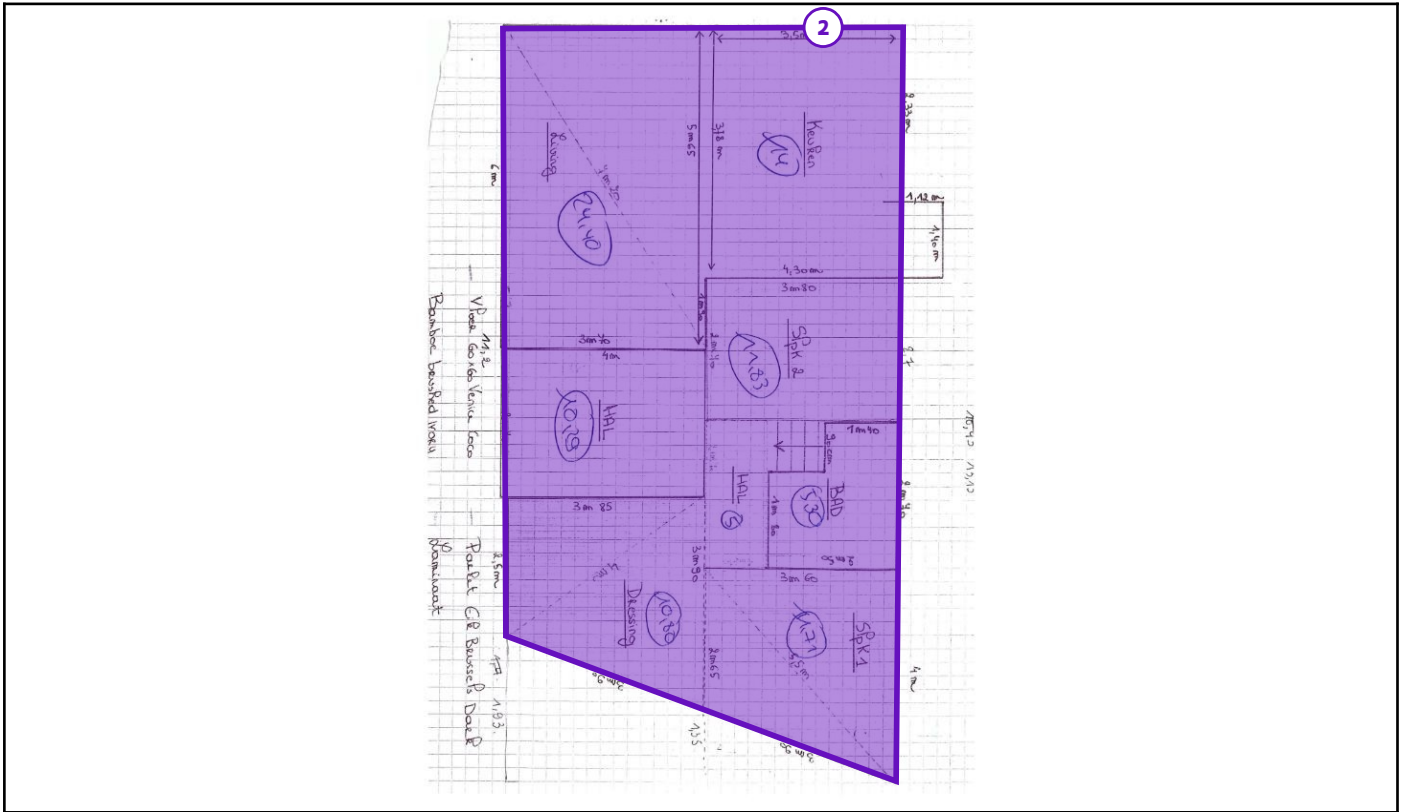
Plan 1.3: Grondplan Dak - onderdak

Beschrijving	Type	Actie
2. Onderdak woning	Beperking	-

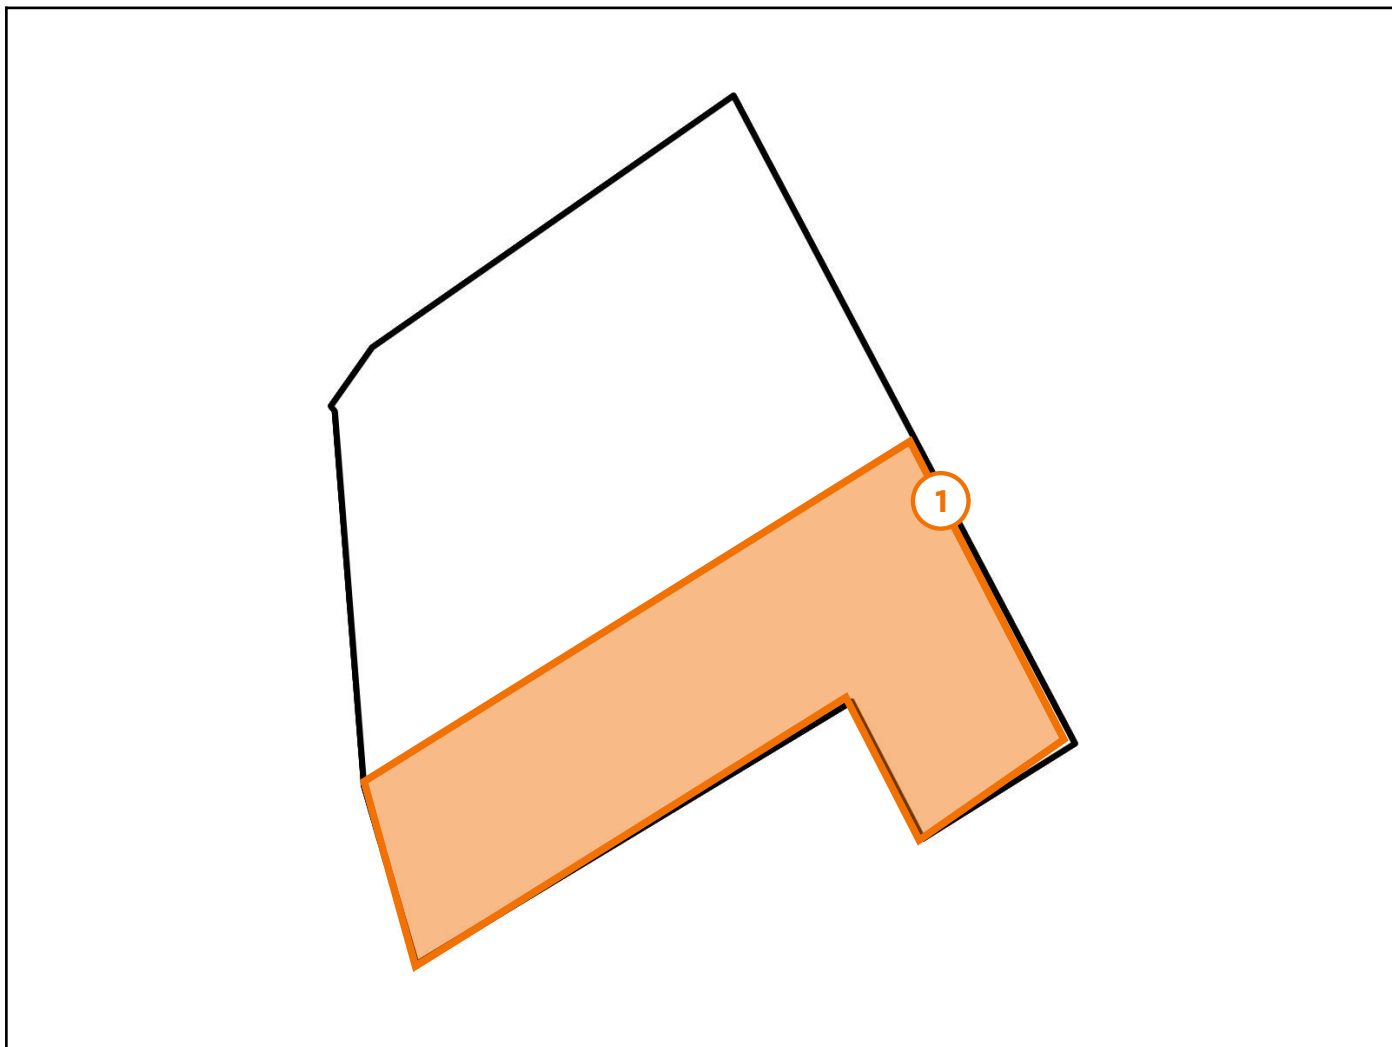
Plan 1.4: Hoofdgebouw plan - roofing plat dak

Beschrijving	Type	Actie
1. Roofing plat dak woning	Asbestmateriaal	Verwijderen

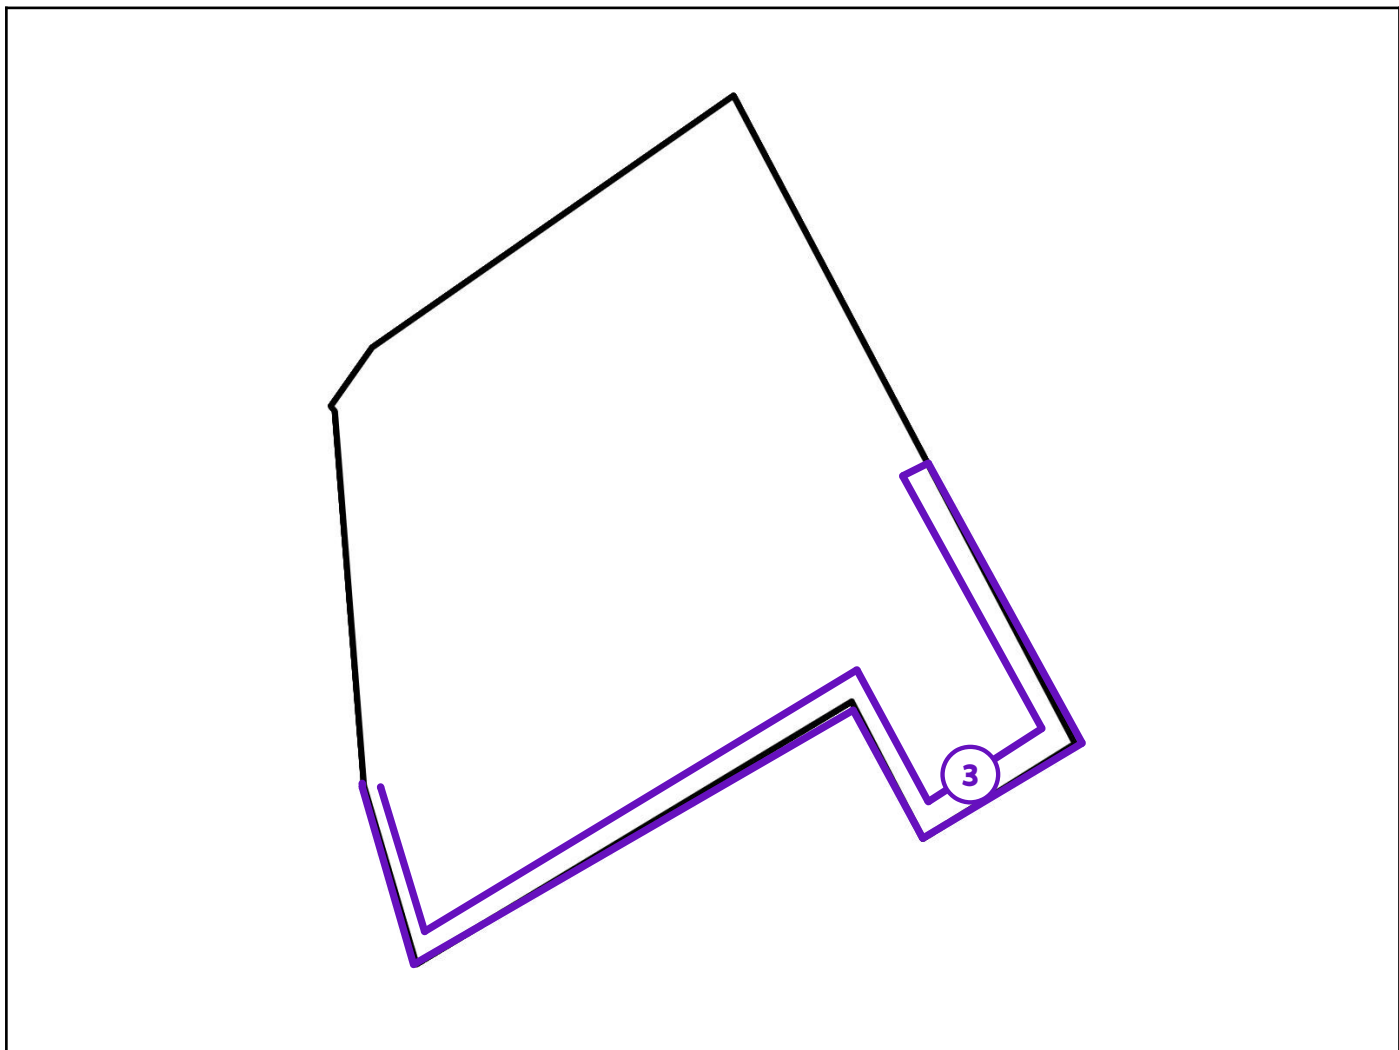
Plan 1.5: Hoofdgebouw plan - Afboording plat dak

Beschrijving	Type	Actie
3. Dekstenen plat dak	Advies	-

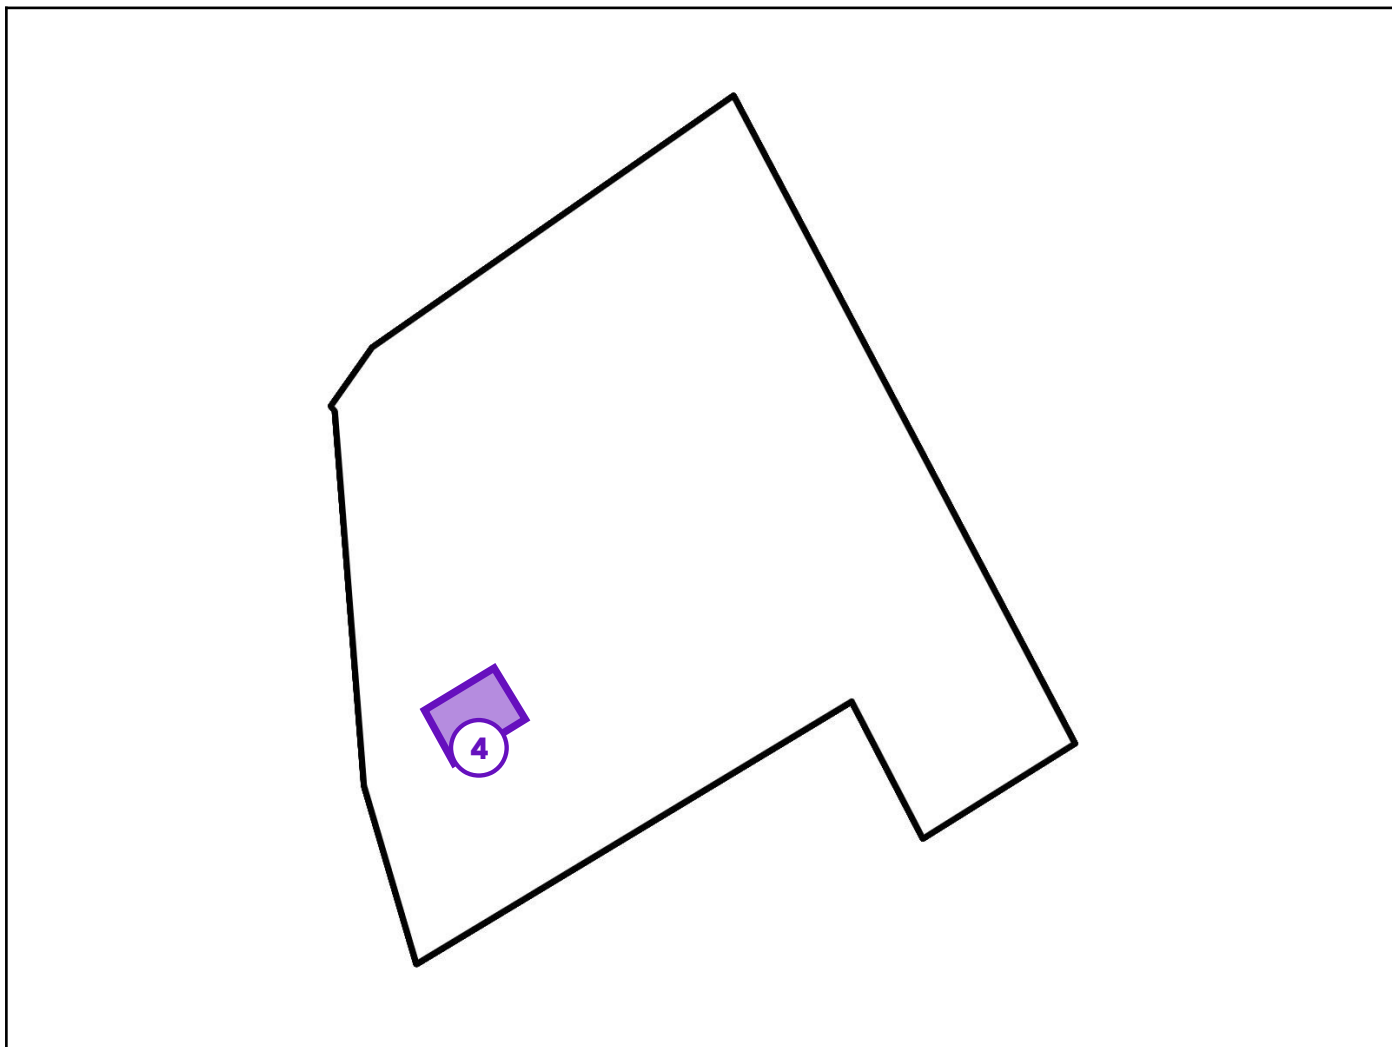
Plan 1.6: Hoofdgebouw plan - schouw op dak

Beschrijving	Type	Actie
4. schouw op dak	Advies	-

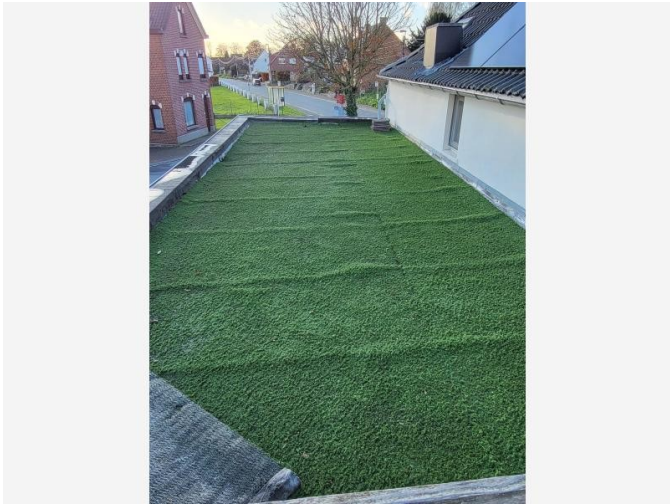
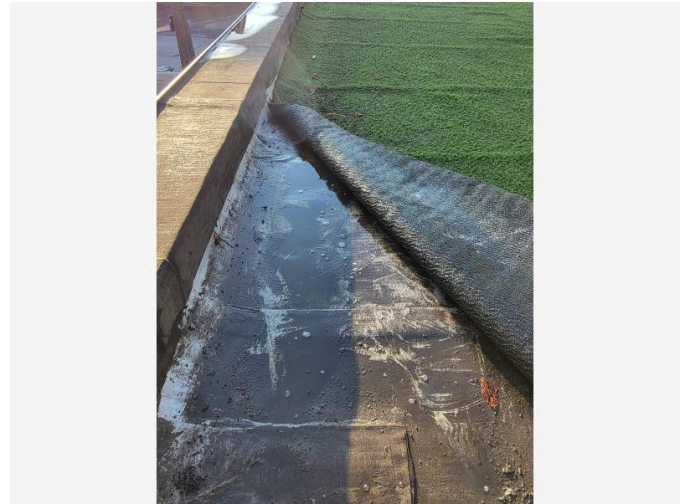
Conclusie

Het asbestmateriaal valt onder de mijlpaal van 2040.

Eindbeoordeling materiaalrisico	Verhoogd materiaalrisico en/of verhoogde kans op vezelvrijgave
---------------------------------	--

Gebondenheid	Categorie 1: hechtgebonden in oorsprong
Asbestsoort (vezeltype)	Crocidoliet aanwezig
Asbestconcentratie	Hoog ($\geq 50\%$)
Afschermingsgraad van het gehele materiaal	Geheel of deels vrij aan de buitenlucht
Toestand van het materiaal	Licht beschadigd, licht verweerd. Intact calciumsilicaatmateriaal of categorie III 'gebondenheid'

Beschrijving	Roofing plat dak woning
Omgeving	Buiten
Primaire drager	Plat dak
Asbestmateriaal	Dak- en gevelbekleding - Roofing
Bindmiddel van asbestmateriaal	Bitumen (roofing, teer, asfalt)
Gebondenheid op basis van bindmiddel	Hecht
Hoeveelheid (oppervlakte - aantal)	<ul style="list-style-type: none">• 70,00 m² - 1 stuk
Totale oppervlakte	70,00 m ²
Eenvoudig bereikbaar	Ja
Bevestigingswijze	<ul style="list-style-type: none">• Verlijmd, ingegoten, versmeerd
Identificatiemethode	Vaststelling zonder monstername Motivatie: Groot risico op structurele gevolgschade (lekschade, werking installatie,...)
Destructieve handeling voor identificatie	Nee
Opmerking	dit is een berekende schatting. Vermoedelijk zijn er verschillende roofinglagen op elkaar gebrand

Verwijderen

- Zorg voor een veilig beheer. Vermijd het beschadigen van het asbestmateriaal. Controleer de toestand jaarlijks op wijzigingen.

- Eenvoudige handelingen: mag via doe-het-zelf of door werknemer(s) met opleidingsattest eenvoudige handelingen
bij renovatie het best laten verwijderen door een dakwerker

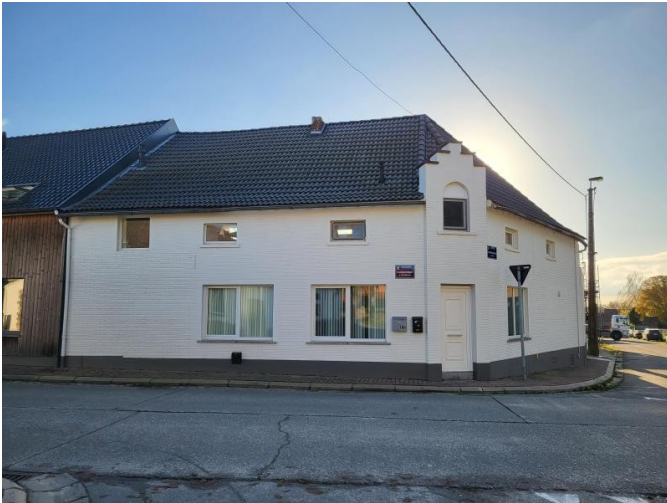
Situeringfoto

Permanente beperking

Reden: Er is geen volledige risicobeoordeling mogelijk

Uitleg van de asbestdeskundige: Daar het dakappartement op de verdieping geen toegang heeft tot de zolder kan ik niet zien of er een onderdak is.

Vermoedelijk wel. Het gebouw is volledig gerenoveerd in 2012, zie facturen in de bijlage, maar hier zijn geen details gekend over de opbouw van het dak of het onderdak. Het onderdak kan asbest bevatten.

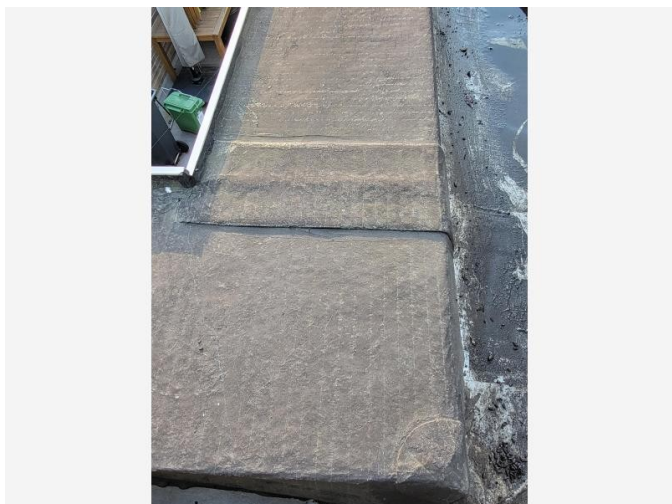
Vrije foto

De afboording van de roofing werd vernieuwd in 2022. Oude dekstenen zijn verwijderd en vervangen (zie factuur in bijlage- hier staat geen detail op door welk materiaal dit vervangen werd).

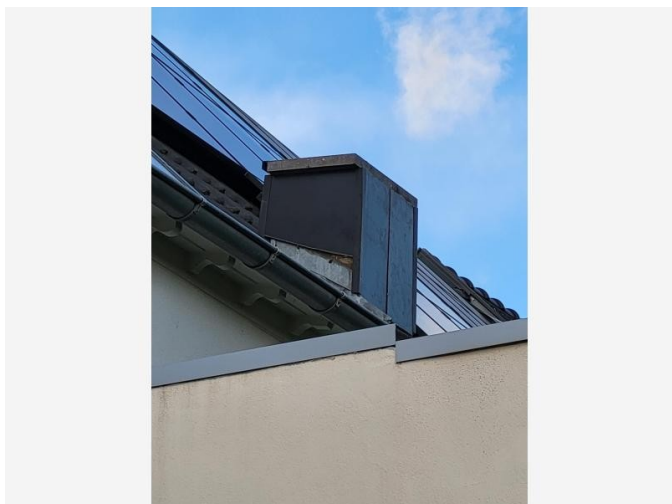
Vrije foto

In de schouw zit er vermoedelijk een asbestcement buis die niet zichtbaar of te inspecteren is.

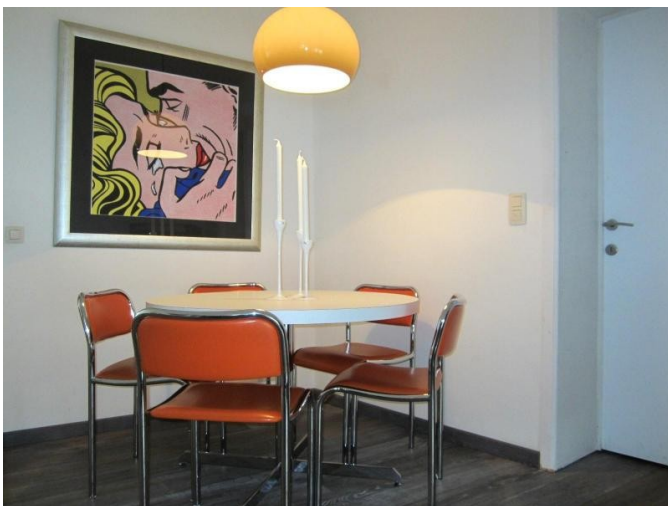
Vrije foto

De muren en plafonds bestaan uit gyproc, behalve 1 muur in de badkamer.

Vermoedelijk zit er achter de gyproc wel pleisterwerk waarvan we niet weten of die asbesthoudend is.

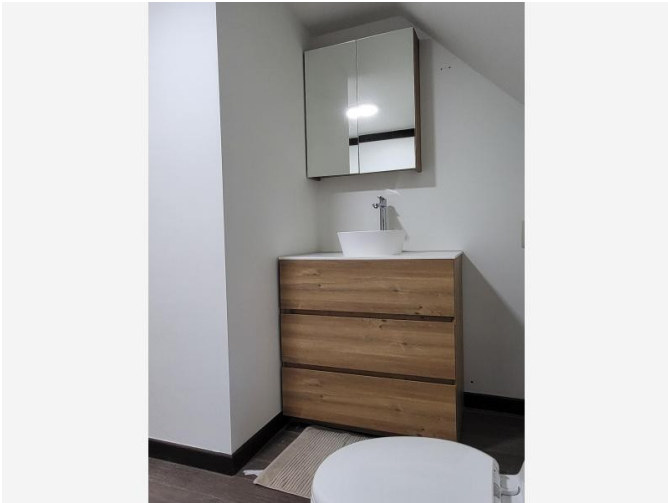
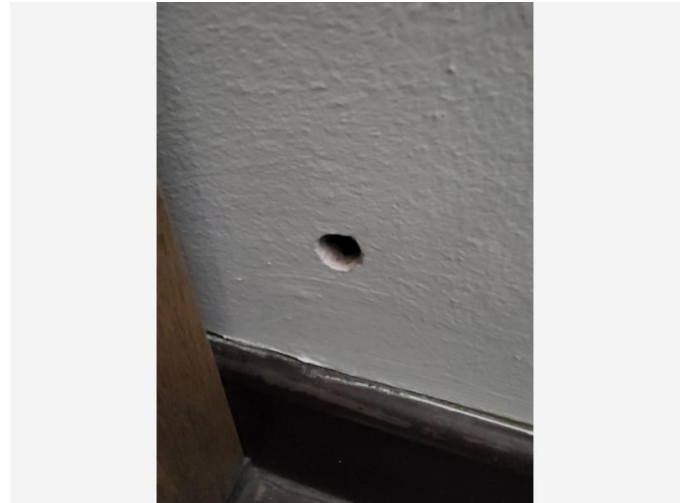
Geen asbest

#	Type	Referentie	Resultaat
6.1	Puntmonster	Staal 1	Geen asbest

Beschrijving	Pleisterwerk muur
Omgeving	Binnen
Primaire drager	Binnenwand
Bindmiddel van materiaal	Gips - kalk
Gebondenheid op basis van bindmiddel	Niet-hechtgebonden
Hoeveelheid (oppervlakte - dikte - aantal)	• 3,00 m ² - 1,00 cm - 1 stuk
Totaal volume	0,03 m ³
Identificatiemethode	Vaststelling met monsternamen
Destructieve handeling voor identificatie	Nee
Opmerking	1 muur in de badkamer heeft pleisterwerk, de rest van het appartement zijn gyprocwanden. Het kan wel zijn dat er achter de gyprocwanden pleisterwerk zit welke we niet weten of het asbesthoudend is.
