Asbestinventarisatetest

Kruisstraat 190, 9600 Ronse

Attestnummer : 20260701-000125.000

Uitgegeven op : 01.07.2026

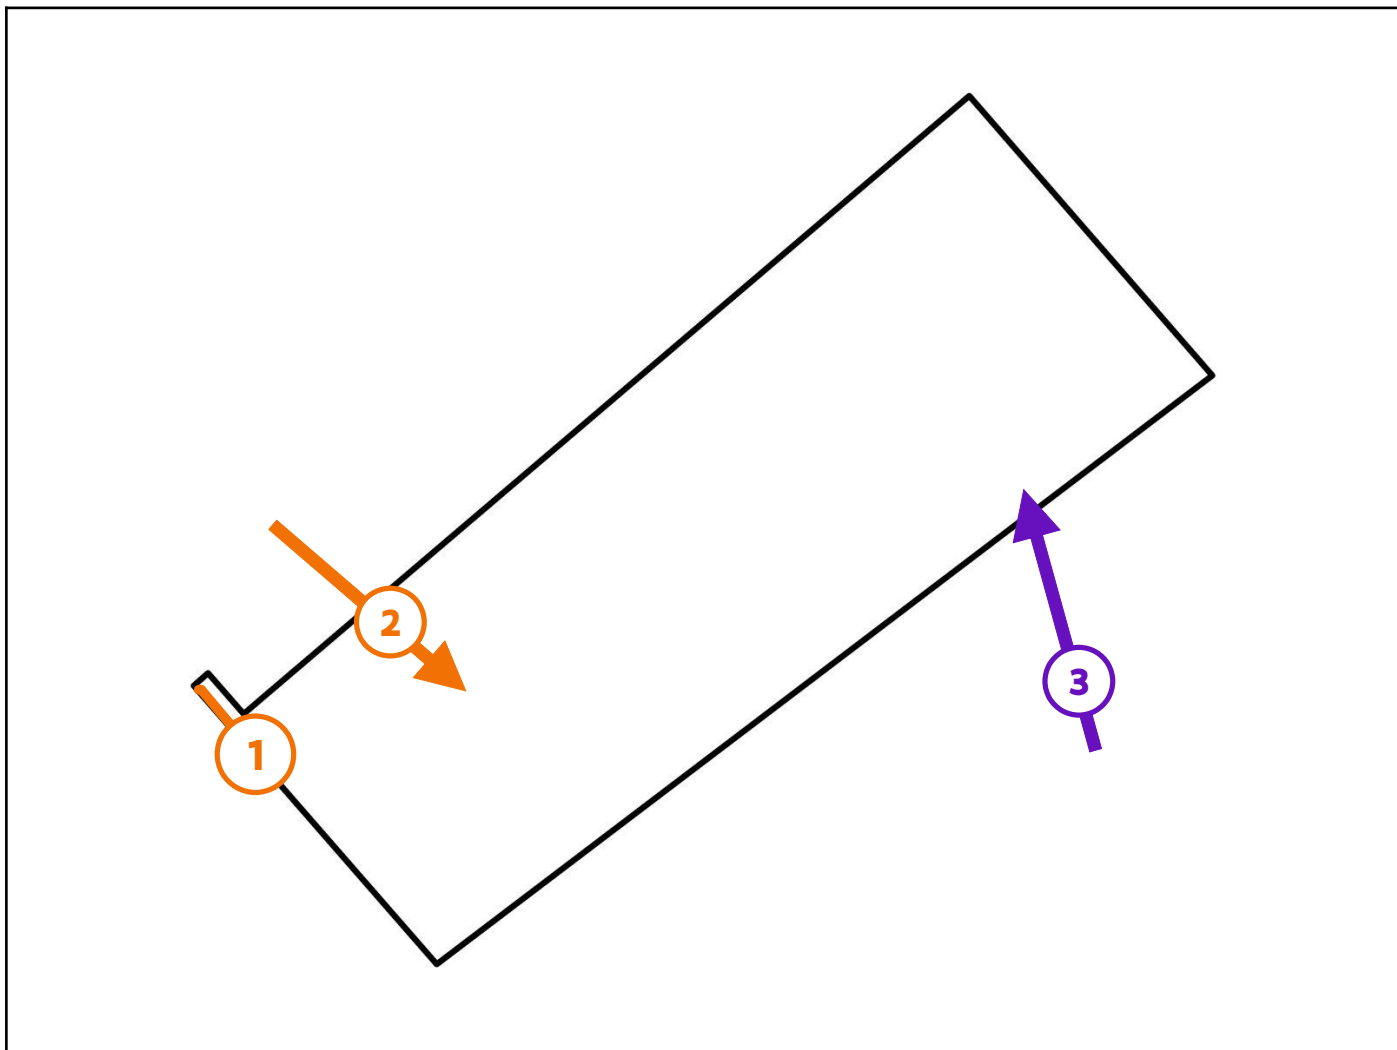
Plan 1.7: Hoofdgebouw plan

Beschrijving	Type	Actie
1. Deksteen type massal	Asbestmateriaal	Verwijderen
2. Rookgaskanaal	Asbestmateriaal	Verwijderen
3. Schouw	Beperking	-

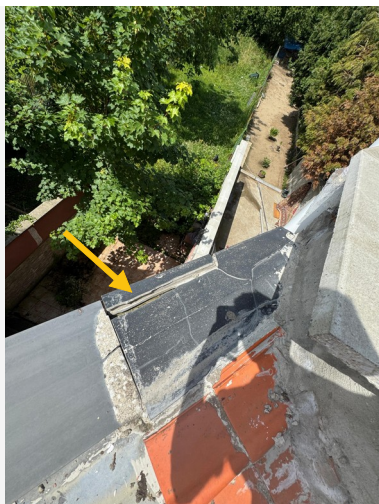
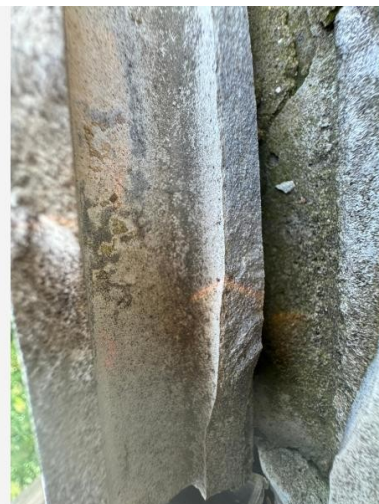
Verhoogd materiaalrisico en/of verhoogde kans op vezelvrijgave

Gebondenheid	Categorie 1: hechtgebonden in oorsprong
Asbestsoort (vezeltype)	Alleen chrysotiel aanwezig
Asbestconcentratie	Laag (< 50%)
Afschermingsgraad van het gehele materiaal	Geheel of deels vrij aan de buitenlucht, maar geen contact met binnenlucht
Toestand van het materiaal	Matig beschadigd, matig verweerd

Beschrijving	Deksteen type massal
Omgeving	Buiten
Primaire drager	Plat dak
Asbestmateriaal	Deksteen, muurkap - Vol
Bindmiddel van asbestmateriaal	Cement
Gebondenheid op basis van bindmiddel	Hecht
Hoeveelheid (oppervlakte - dikte - aantal)	<ul style="list-style-type: none">• 0,20 m² - 3,00 cm - 1 stuk
Totaal volume	0,006 m ³
Eenvoudig bereikbaar	Ja
Bevestigingswijze	<ul style="list-style-type: none">• Verlijmd, ingegoten, versmeerd
Identificatiemethode	De asbestdeskundige beoordeelt het materiaal als asbesthoudend, en dit zonder monsternamen.
Destructieve handeling voor identificatie	Nee
Opmerking	De hoeveelheid is een zo nauwkeurig mogelijke opmeting. Hieraan kunnen evenwel geen rechten worden ontleend.

Verwijderen

- Zorg voor een veilig beheer. Vermijd het beschadigen van het asbestmateriaal. Controleer de toestand jaarlijks op wijzigingen.
- Voer bijkomende staalname(s) uit.

- Eenvoudige handelingen: mag via doe-het-zelf of door werknemer(s) met opleidingsattest eenvoudige handelingen
Deze toepassing kan door een aannemer die over een opleidingsattest eenvoudige handelingen beschikt of door een particulier (doe-het-zelf), verwijderd worden indien er geen verhoogd risico op vrijgave van asbestvezels ontstaat en de toepassing voorafgaand wordt gefixeerd/bevochtigd; de individuele elementen zonder machinale werktuigen en zonder breken of gooien een voor een losgemaakt worden; en ten slotte in gesloten verpakking weggevoerd worden naar een erkend afvalpunt (recyclagepark).

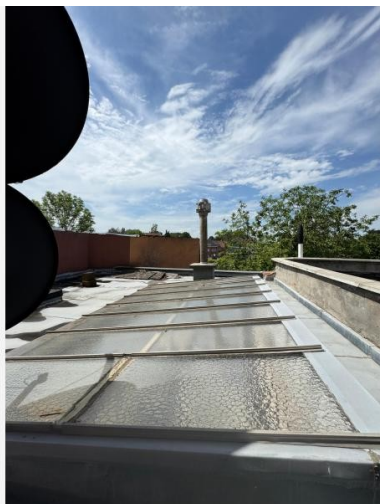
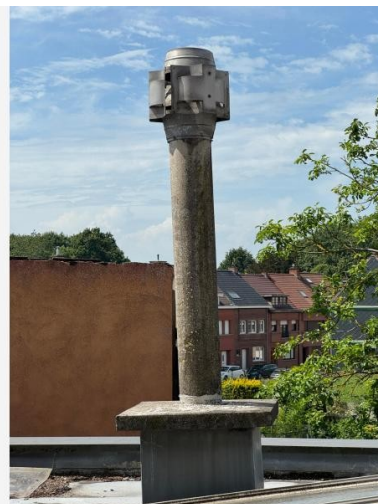
Eindbeoordeling materiaalrisico	Verhoogd materiaalrisico en/of verhoogde kans op vezelvrijgave
---------------------------------	--

Gebondenheid	Categorie 1: hechtgebonden in oorsprong
Asbestsoort (vezeltype)	Crocidoliet aanwezig
Asbestconcentratie	Laag (< 50%)
Afschermingsgraad van het gehele materiaal	Geheel of deels vrij aan de buitenlucht, maar geen contact met binnenlucht
Toestand van het materiaal	Matig beschadigd, matig verweerd

Beschrijving	Rookgaskanaal
Omgeving	Buiten
Primaire drager	Plat dak
Asbestmateriaal	Rookgaskanaal
Bindmiddel van asbestmateriaal	Cement
Gebondenheid op basis van bindmiddel	Hecht
Hoeveelheid (lengte - omtrek - dikte - aantal)	<ul style="list-style-type: none">• 1,00 m - 40,00 cm - 1,00 cm - 1 stuk
Totaal volume	0,004 m ³
Eenvoudig bereikbaar	Ja
Bevestigingswijze	<ul style="list-style-type: none">• Geklemd
Identificatiemethode	<p>De asbestdeskundige beoordeelt het materiaal als asbestverdacht en dus asbesthoudend, en dit zonder monstername.</p> <p>Motivatie: De monstername brengt andere schade aan dan schade die inherent is aan de monstername.</p>
Destructieve handeling voor identificatie	Nee
Opmerking	De hoeveelheid is een zo nauwkeurig mogelijke opmeting. Hieraan kunnen evenwel geen rechten worden ontleend.

Verwijderen

- Verwijder dit asbestmateriaal zo snel mogelijk. Volg de toestand goed op.
- Voer bijkomende staalname(s) uit.

- Eenvoudige handelingen: mag via doe-het-zelf of door werknemer(s) met opleidingsattest eenvoudige handelingen
Deze toepassing kan door een aannemer die over een opleidingsattest eenvoudige handelingen beschikt of door een particulier (doe-het-zelf), verwijderd worden indien er geen verhoogd risico op vrijgave van asbestvezels ontstaat en de toepassing voorafgaand wordt gefixeerd/bevochtigd; de individuele elementen zonder machinale werktuigen en zonder breken of gooien een voor een losgemaakt worden; en ten slotte in gesloten verpakking weggevoerd worden naar een erkend afvalpunt (recyclagepark).

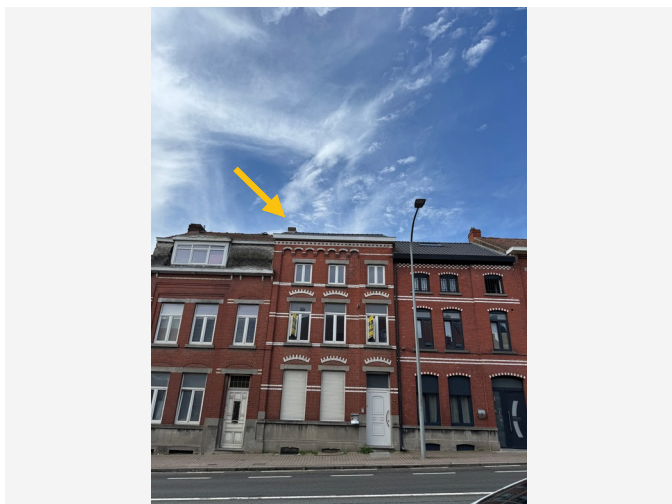
Situeringfoto

Tijdelijke beperking

Reden: Het te onderzoeken materiaal situeert zich hoger dan 3,50 m te rekenen vanaf een veilige ondergrond

Uitleg van de asbestdeskundige: De schouw bevat binnenin mogelijk een asbestcement rookgaskanaal. Laat dit onderzoeken bij eventuele werken.

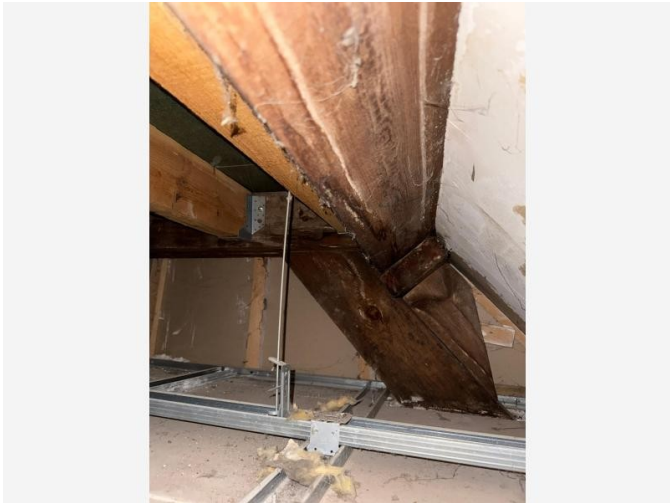
Situeringfoto

Tijdelijke beperking

Reden: Het onderzoek kan niet uitgevoerd worden binnen de bepalingen van de Welzijnswet

Uitleg van de asbestdeskundige: De zolder is niet betreedbaar.

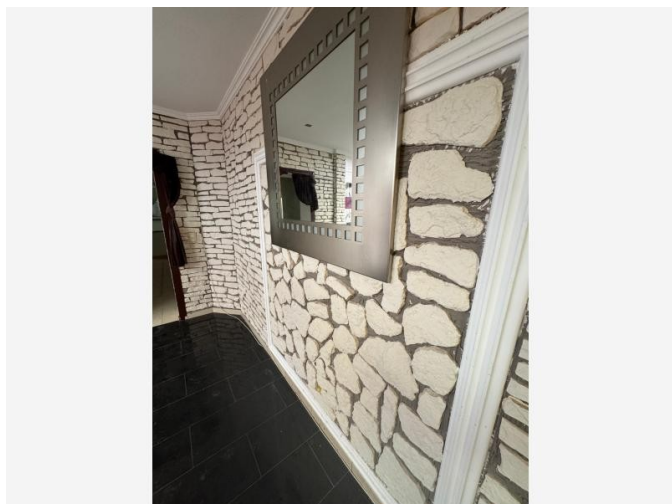
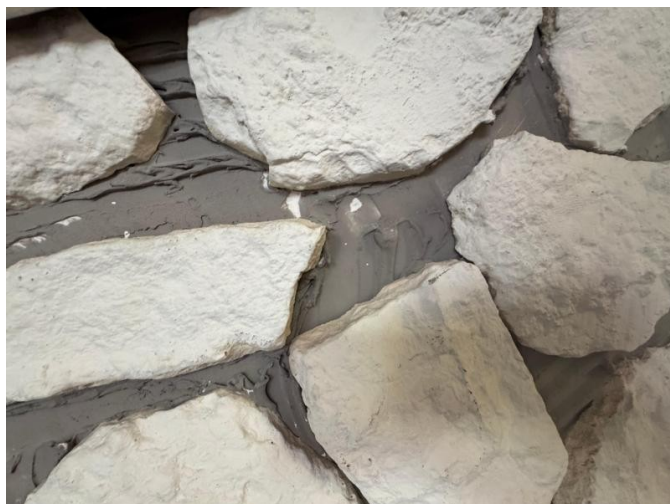
Fiche 5: Tegellijm

Geen asbest

#	Type	Referentie	Resultaat
5.1	Mengmonster	MM04	Geen asbest

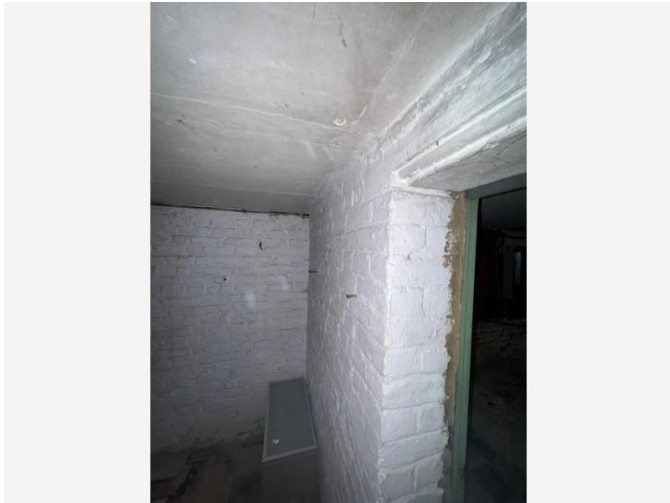
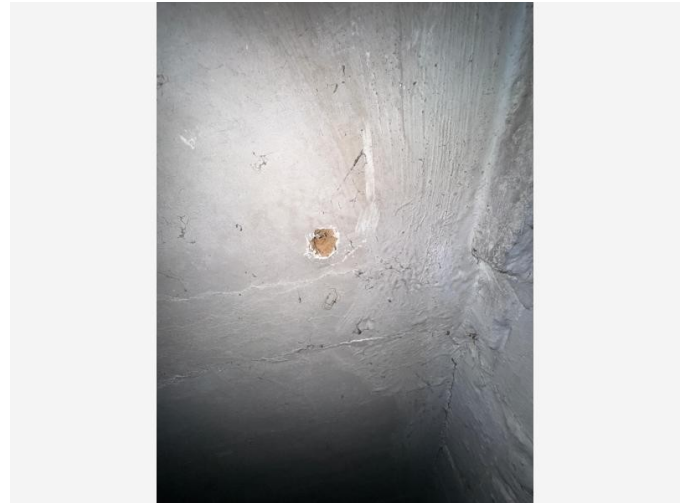
Geen asbest

#	Type	Referentie	Resultaat
6.1	Mengmonster	MM02	Geen asbest

Beschrijving	Pleisterwerk plafonds
Omgeving	Binnen
Primaire drager	Plafond
Bindmiddel van materiaal	Gips - kalk
Gebondenheid op basis van bindmiddel	Niet-hechtgebonden
Hoeveelheid (oppervlakte - dikte - aantal)	• 90,00 m ² - 1,00 cm - 1 stuk
Totaal volume	0,90 m ³
Identificatiemethode	Een monstername door de asbestdeskundige met laboanalyse door een asbestlabo.
Destructieve handeling voor identificatie	Nee
Opmerking	<p>De hoeveelheid is een zo nauwkeurig mogelijke opmeting. Hieraan kunnen evenwel geen rechten worden ontleend.</p> <p>Enkel pleisterwerk plafond in de kelder.</p>

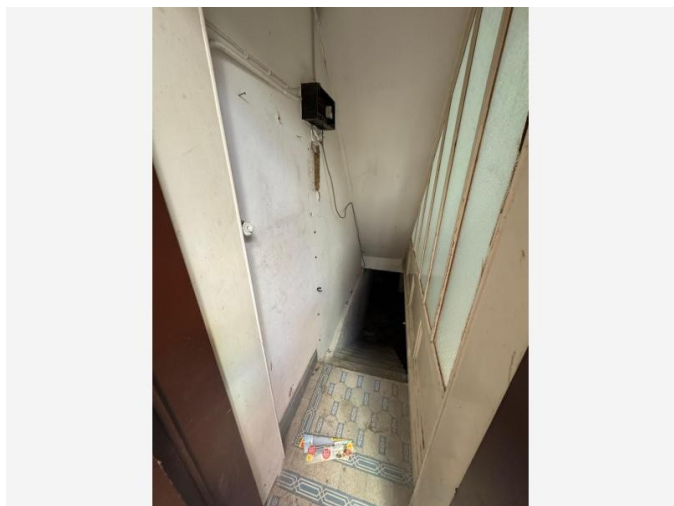
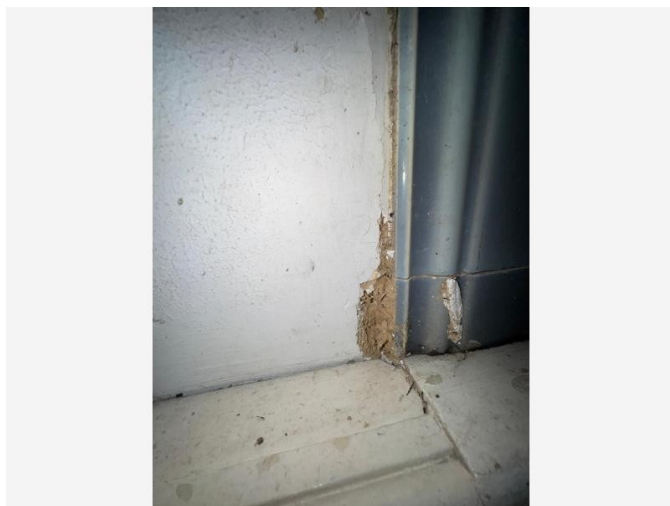
Fiche 7: Pleisterwerk wanden

Geen asbest

#	Type	Referentie	Resultaat
7.1	Mengmonster	MM01	Geen asbest

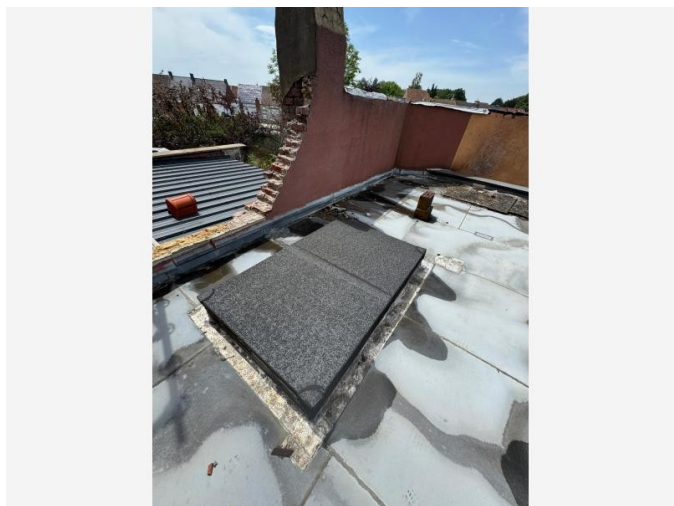
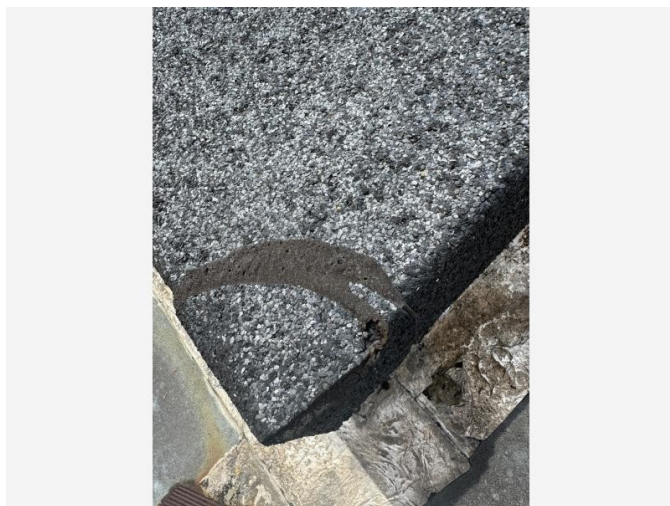
Fiche 8: Roofing

Geen asbest

#	Type	Referentie	Resultaat
8.1	Puntmonster	PM03	Geen asbest

Beschrijving	Roofing
Omgeving	Buiten
Primaire drager	Plat dak
Bindmiddel van materiaal	Bitumen (roofing, teer, asfalt)
Gebondenheid op basis van bindmiddel	Hecht
Hoeveelheid (oppervlakte - aantal)	• 2,00 m ² - 1 stuk
Totale oppervlakte	2,00 m ²
Identificatiemethode	Een monstername door de asbestdeskundige met laboanalyse door een asbestlabo.
Destructieve handeling voor identificatie	Nee
Opmerking	Staalname tot op de eventuele onderliggende lagen is niet mogelijk zonder uitbreiding naar een destructief onderzoek. De overige dakbedekkingen zijn niet asbestverdacht.

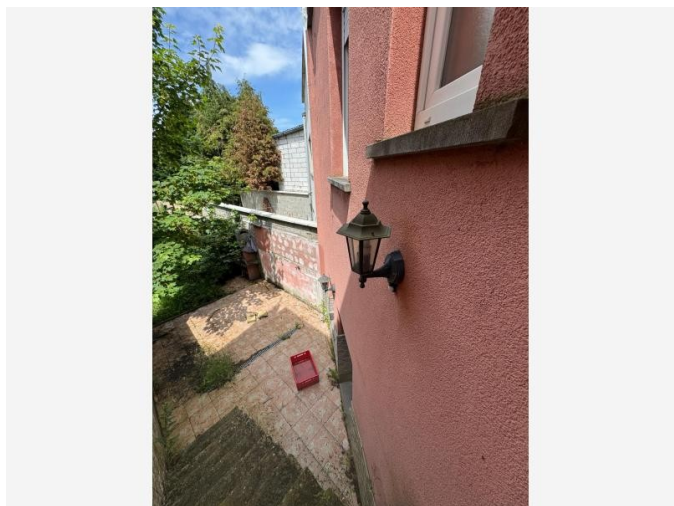
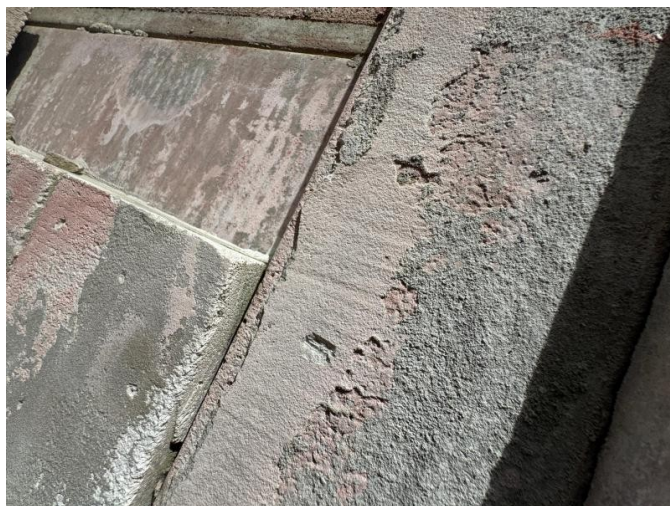
Geen asbest

#	Type	Referentie	Resultaat
9.1	Mengmonster	MM05	Geen asbest

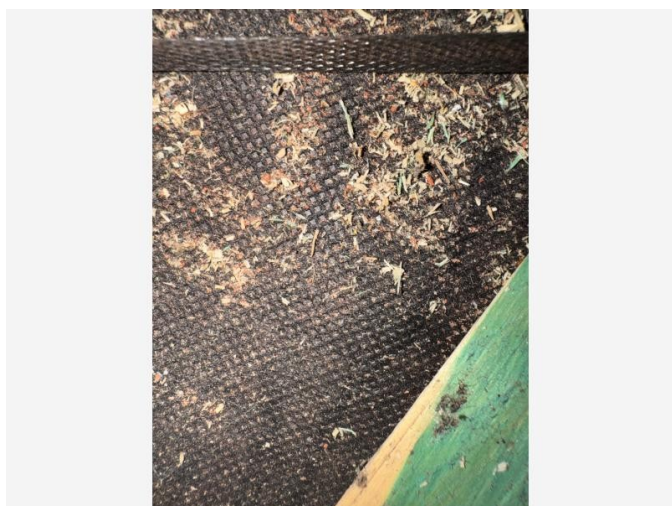
Beschrijving	Notitie	Terug te vinden op plannen
Fiche 12: Geen asbestverdacht onderdak waarneembaar	Er is geen asbestverdacht onderdak waarneembaar. Onder de dakpannen is een dampscherm te zien.	-
