Asbestinventarisatetest

Koningsdonkstraat 21, 9050 Gent

Attestnummer : 20260413-000258.000

Uitgegeven op : 13.04.2026

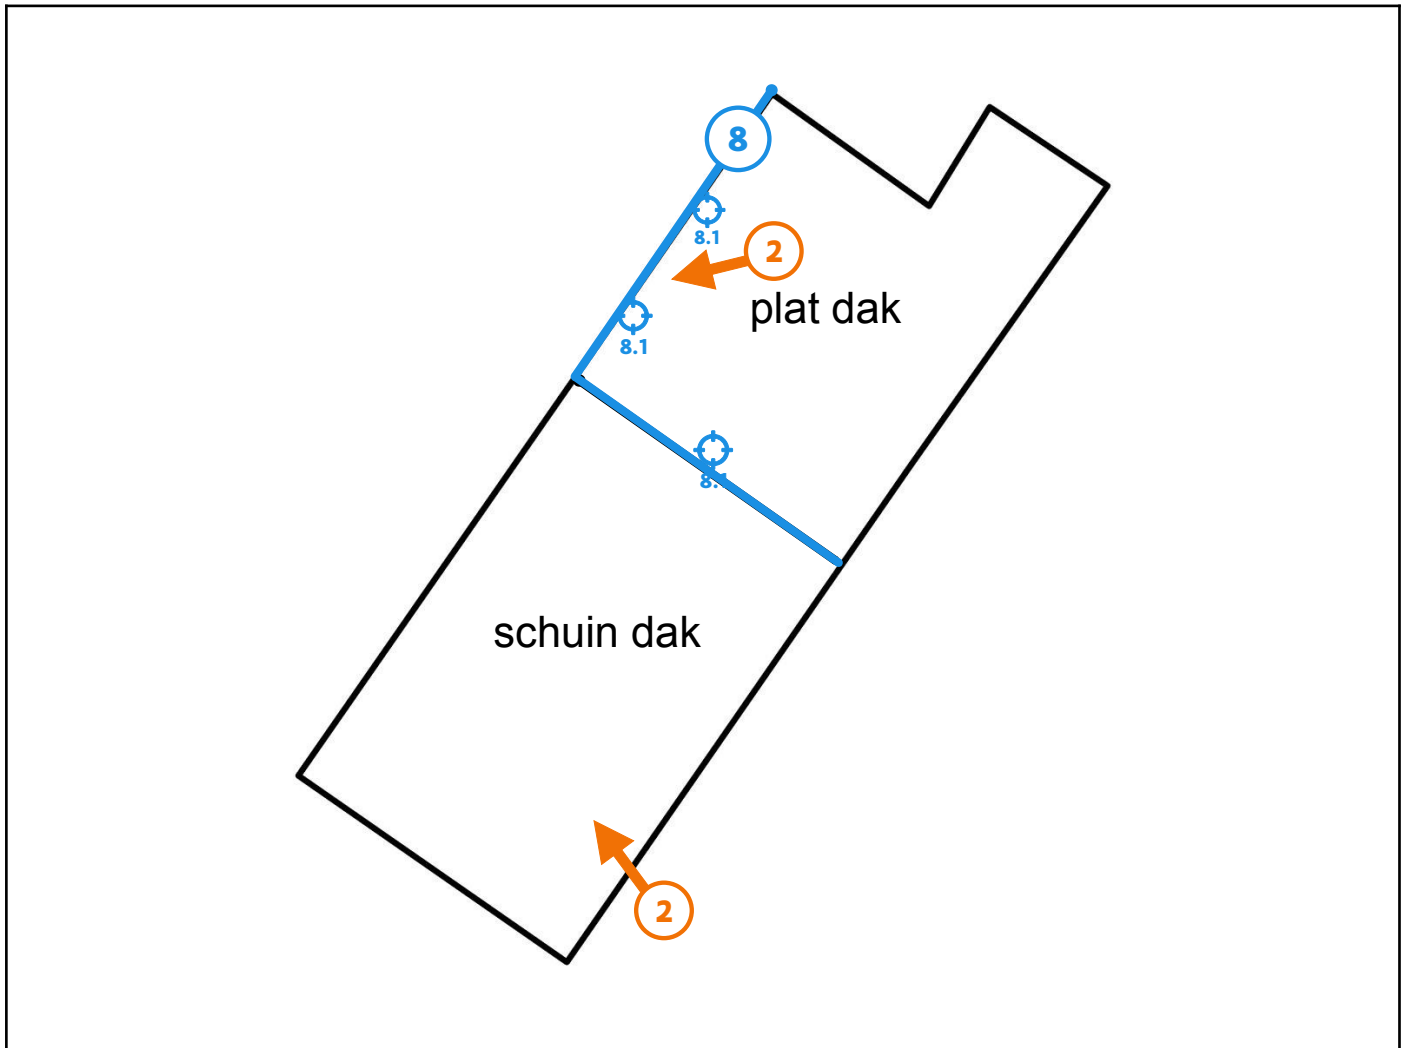
Plan 1.4: Hoofdgebouw plan

Beschrijving	Type	Actie
2. Rookgaskanaal	Asbestmateriaal	Verwijderen
8. Cementering buiten	Geen asbest	-
8.1 Code: MM06	Mengmonster	-

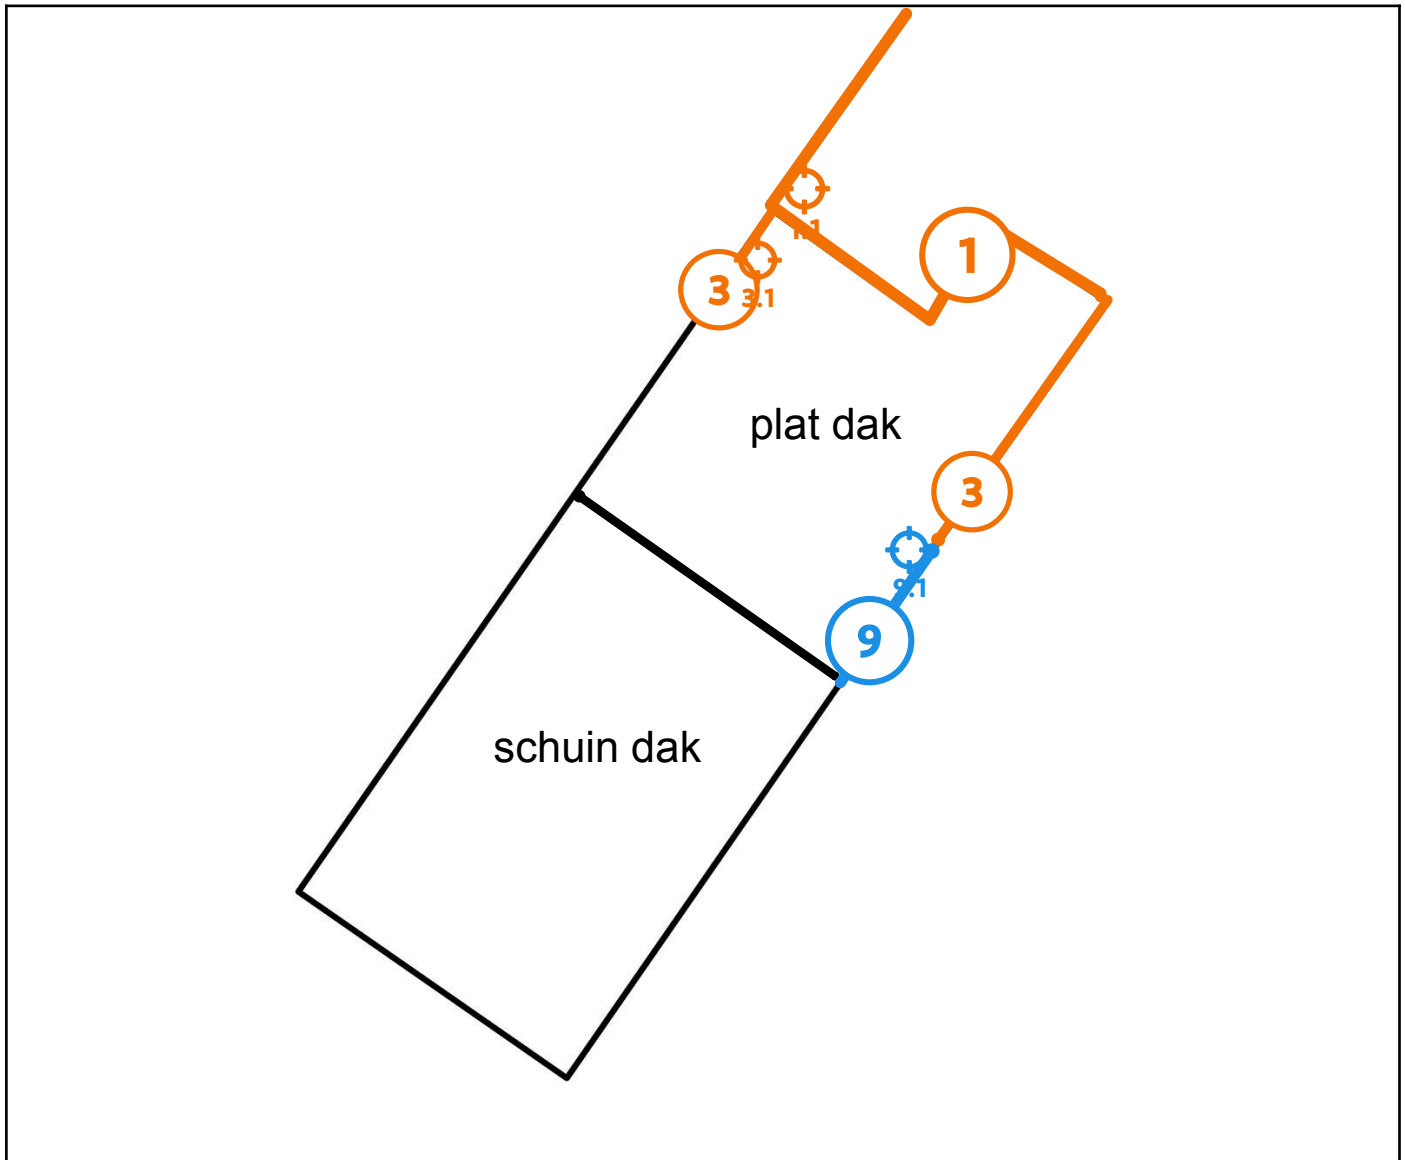
Plan 1.5: Hoofdgebouw plan

Beschrijving	Type	Actie
1. Deksteen 2	Asbestmateriaal	Verwijderen
1.1 Code: PM04	Puntmonster	-
3. Deksteen 1	Asbestmateriaal	Verwijderen
3.1 Code: PM03	Puntmonster	-
9. Gevel met leien	Geen asbest	-

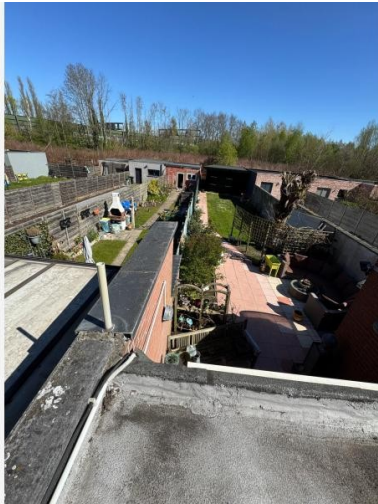
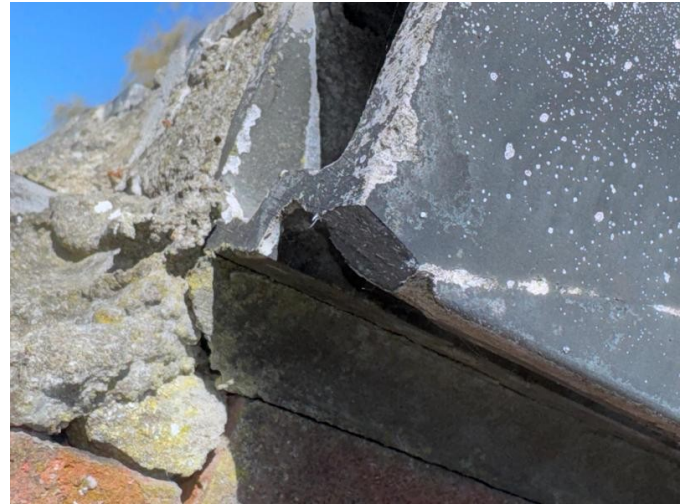
Het asbestmateriaal valt onder de mijlpaal van 2040.

Eindbeoordeling materiaalrisico	Verhoogd materiaalrisico en/of verhoogde kans op vezelvrijgave
---------------------------------	----------------------------------------------------------------

Gebondenheid	Categorie 1: hechtgebonden in oorsprong
Asbestsoort (vezeltype)	Alleen chrysotiel aanwezig
Asbestconcentratie	Laag (< 50%)
Afschermingsgraad van het gehele materiaal	Geheel of deels vrij aan de buitenlucht, maar geen contact met binnenlucht
Toestand van het materiaal	Matig beschadigd, matig verweerd

#	Type	Referentie	Resultaat
1.1	Puntmonster	PM04	Chrysotiel

Beschrijving	Deksteen 2
Omgeving	Binnen
Primaire drager	Wand buitenschil
Asbestmateriaal	Deksteen, muurkap - Vol
Bindmiddel van asbestmateriaal	Cement
Gebondenheid op basis van bindmiddel	Hecht
Hoeveelheid (oppervlakte - dikte - aantal)	• 2,00 m ² - 2,00 cm - 1 stuk
Totaal volume	0,04 m ³
Eenvoudig bereikbaar	Ja
Bevestigingswijze	• Verlijmd, ingegoten, versmeerd
Identificatiemethode	Een monstername door de asbestdeskundige met laboanalyse door een asbestlabo.
Destructieve handeling voor identificatie	Nee
Opmerking	De hoeveelheid is een zo nauwkeurig mogelijke opmeting. Hieraan kunnen evenwel geen rechten worden ontleend.

Verwijderen

- Zorg voor een veilig beheer. Vermijd het beschadigen van het asbestmateriaal. Controleer de toestand jaarlijks op wijzigingen.

- Eenvoudige handelingen: mag via doe-het-zelf of door werknemer(s) met opleidingsattest eenvoudige handelingen
Deze toepassing kan door een aannemer die over een opleidingsattest eenvoudige handelingen beschikt of door een particulier (doe-het-zelf), verwijderd worden indien er geen verhoogd risico op vrijgave van asbestvezels ontstaat en de toepassing voorafgaand wordt gefixeerd/bevochtigd; de individuele elementen zonder machinale werktuigen en zonder breken of gooien een voor een losgemaakt worden; en ten slotte in gesloten verpakking weggevoerd worden naar een erkend afvalpunt (recyclagepark).

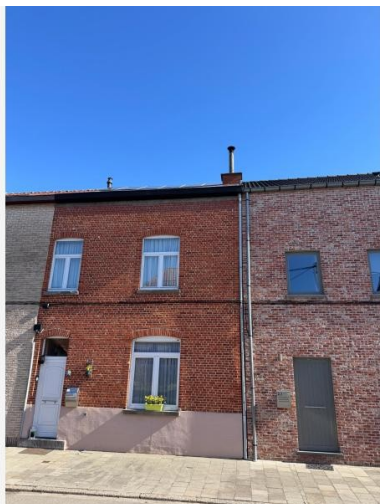
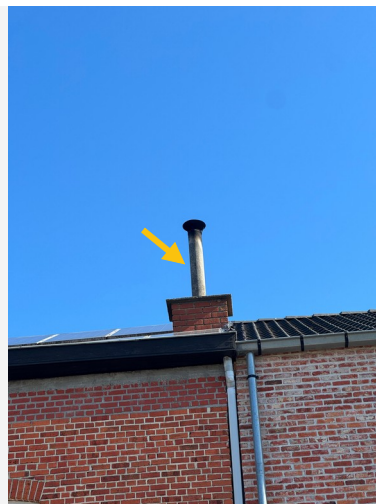
Het asbestmateriaal valt onder de mijlpaal van 2034.

Eindbeoordeling materiaalrisico	Verhoogd materiaalrisico en/of verhoogde kans op vezelvrijgave
---------------------------------	----------------------------------------------------------------

Gebondenheid	Categorie 1: hechtgebonden in oorsprong
Asbestsoort (vezeltype)	Crocidoliet aanwezig
Asbestconcentratie	Laag (< 50%)
Afschermingsgraad van het gehele materiaal	Geheel of deels vrij aan de buitenlucht, maar geen contact met binnenlucht
Toestand van het materiaal	Matig beschadigd, matig verweerd

Beschrijving	Rookgaskanaal
Omgeving	Buiten
Primaire drager	Schuin dak
Asbestmateriaal	Rookgaskanaal
Bindmiddel van asbestmateriaal	Cement
Gebondenheid op basis van bindmiddel	Hecht
Hoeveelheid (lengte - omtrek - dikte - aantal)	<ul style="list-style-type: none"> • 1,00 m - 40,00 cm - 1,00 cm - 2 stuks
Totaal volume	0,008 m ³
Eenvoudig bereikbaar	Ja
Bevestigingswijze	<ul style="list-style-type: none"> • Geklemd
Identificatiemethode	<p>De asbestdeskundige beoordeelt het materiaal als asbestverdacht en dus asbesthoudend, en dit zonder monstername.</p> <p>Motivatie: Er is een onderzoeksbeperking die monstername verhindert; De ruimte of het materiaal bevindt zich hoger dan 3,5 meter vanaf een vaste ondergrond.</p>
Destructieve handeling voor identificatie	Nee
Opmerking	<p>De hoeveelheid is een zo nauwkeurig mogelijke opmeting. Hieraan kunnen evenwel geen rechten worden ontleend.</p> <p>Er bevindt zich 1 rookgaskanaal op het schuine dak en 1 op het platte dak.</p> <p>Er werd geen staalname uitgevoerd van het rookgaskanaal op het platte dak wegens risico op anders dan inherente gevolgschade.</p>

Verwijderen

- Verwijder dit asbestmateriaal zo snel mogelijk. Volg de toestand goed op.
- Voer bijkomende staalname(s) uit.

- Eenvoudige handelingen: mag via doe-het-zelf of door werknemer(s) met opleidingsattest eenvoudige handelingen
Deze toepassing kan door een aannemer die over een opleidingsattest eenvoudige handelingen beschikt of door een particulier (doe-het-zelf), verwijderd worden indien er geen verhoogd risico op vrijgave van asbestvezels ontstaat en de toepassing voorafgaand wordt gefixeerd/bevochtigd; de individuele elementen zonder machinale werktuigen en zonder breken of gooien een voor een losgemaakt worden; en ten slotte in gesloten verpakking weggevoerd worden naar een erkend afvalpunt (recyclagepark).

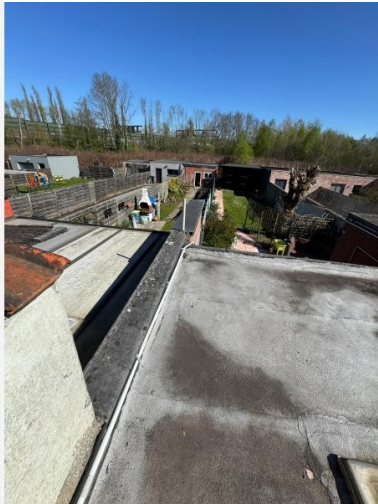
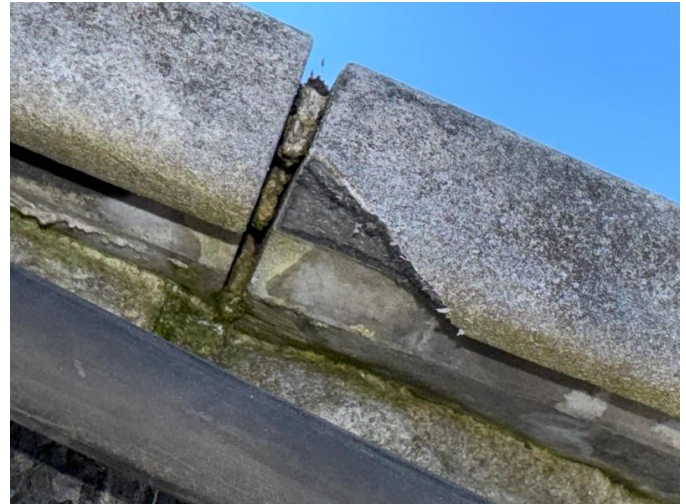
Het asbestmateriaal valt onder de mijlpaal van 2040.

Eindbeoordeling materiaalrisico	Verhoogd materiaalrisico en/of verhoogde kans op vezelvrijgave
---------------------------------	----------------------------------------------------------------

Gebondenheid	Categorie 1: hechtgebonden in oorsprong
Asbestsoort (vezeltype)	Alleen chrysotiel aanwezig
Asbestconcentratie	Laag (< 50%)
Afschermingsgraad van het gehele materiaal	Geheel of deels vrij aan de buitenlucht, maar geen contact met binnenlucht
Toestand van het materiaal	Matig beschadigd, matig verweerd

#	Type	Referentie	Resultaat
3.1	Puntmonster	PM03	Chrysotiel

Beschrijving	Deksteen 1
Omgeving	Binnen
Primaire drager	Wand buitenschil
Asbestmateriaal	Deksteen, muurkap - Vol
Bindmiddel van asbestmateriaal	Cement
Gebondenheid op basis van bindmiddel	Hecht
Hoeveelheid (oppervlakte - dikte - aantal)	• 2,00 m ² - 2,00 cm - 1 stuk
Totaal volume	0,04 m ³
Eenvoudig bereikbaar	Ja
Bevestigingswijze	• Verlijmd, ingegoten, versmeerd
Identificatiemethode	Een monstername door de asbestdeskundige met laboanalyse door een asbestlabo.
Destructieve handeling voor identificatie	Nee
Opmerking	De hoeveelheid is een zo nauwkeurig mogelijke opmeting. Hieraan kunnen evenwel geen rechten worden ontleend.

Verwijderen

- Zorg voor een veilig beheer. Vermijd het beschadigen van het asbestmateriaal. Controleer de toestand jaarlijks op wijzigingen.

- Eenvoudige handelingen: mag via doe-het-zelf of door werknemer(s) met opleidingsattest eenvoudige handelingen
Deze toepassing kan door een aannemer die over een opleidingsattest eenvoudige handelingen beschikt of door een particulier (doe-het-zelf), verwijderd worden indien er geen verhoogd risico op vrijgave van asbestvezels ontstaat en de toepassing voorafgaand wordt gefixeerd/bevochtigd; de individuele elementen zonder machinale werktuigen en zonder breken of gooien een voor een losgemaakt worden; en ten slotte in gesloten verpakking weggevoerd worden naar een erkend afvalpunt (recyclagepark).

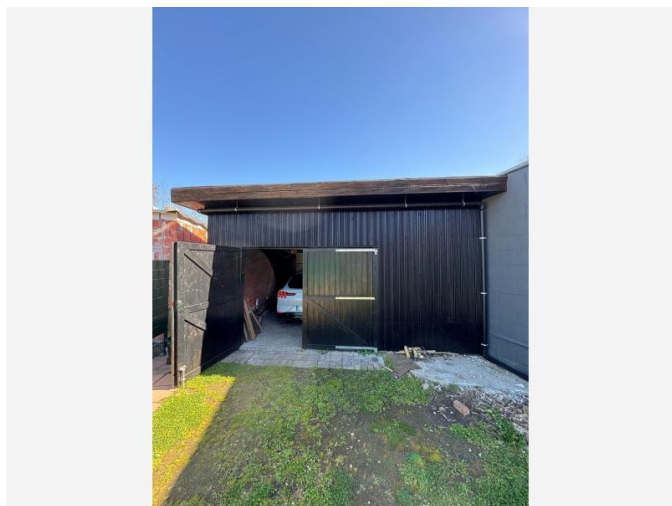
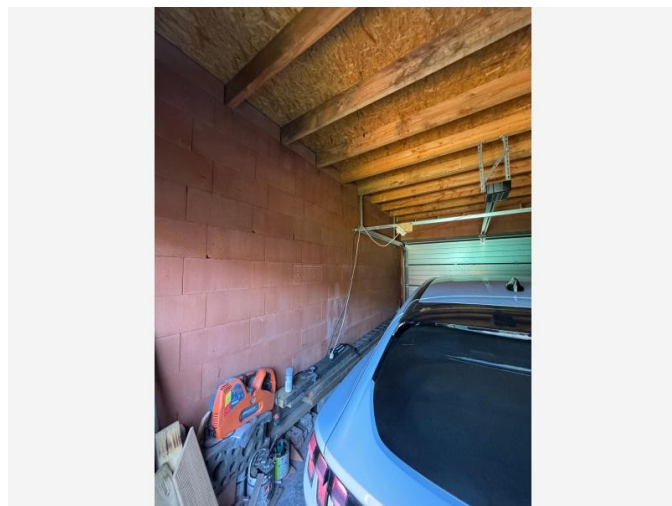
Informatie over een niet-asbestverdacht materiaal

De garage is vernieuwd wegens brand.

Basis voor advies	Beoordeling op basis van een bewijsdocument.
-------------------	----------------------------------------------

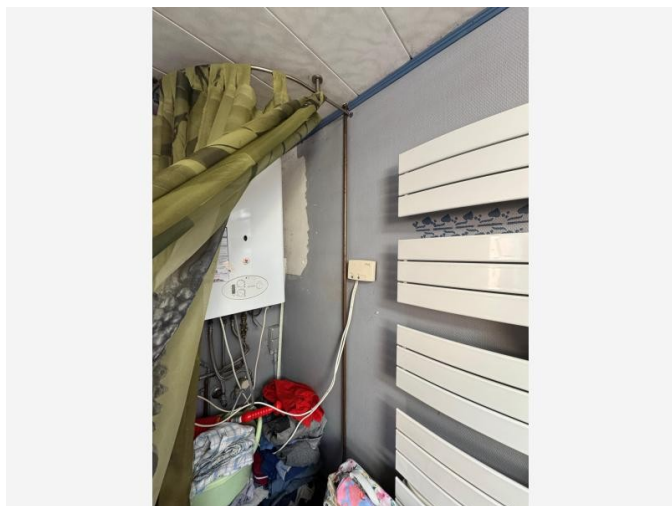
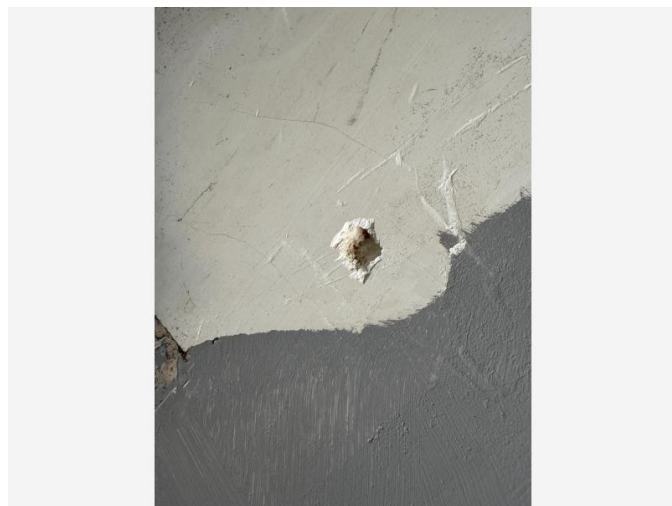
Geen asbest

#	Type	Referentie	Resultaat
5.1	Mengmonster	MM01	Geen asbest

Beschrijving	Pleisterwerk wanden
Omgeving	Binnen
Primaire drager	Binnenwand
Bindmiddel van materiaal	Gips - kalk
Gebondenheid op basis van bindmiddel	Niet-hechtgebonden
Hoeveelheid (oppervlakte - dikte - aantal)	• 300,00 m ² - 1,00 cm - 1 stuk
Totaal volume	3,00 m ³
Identificatiemethode	Een monstername door de asbestdeskundige met laboanalyse door een asbestlabo.
Destructieve handeling voor identificatie	Nee
Opmerking	<p>De hoeveelheid is een zo nauwkeurig mogelijke opmeting. Hieraan kunnen evenwel geen rechten worden ontleend. Waar mogelijk, wordt staalname uitgevoerd conform het inspectieprotocol.</p> <p>Staalname uitgevoerd in droge en natte ruimtes, traphal en stookruimte.</p> <p>Geen pleisterwerk in plafonds.</p>

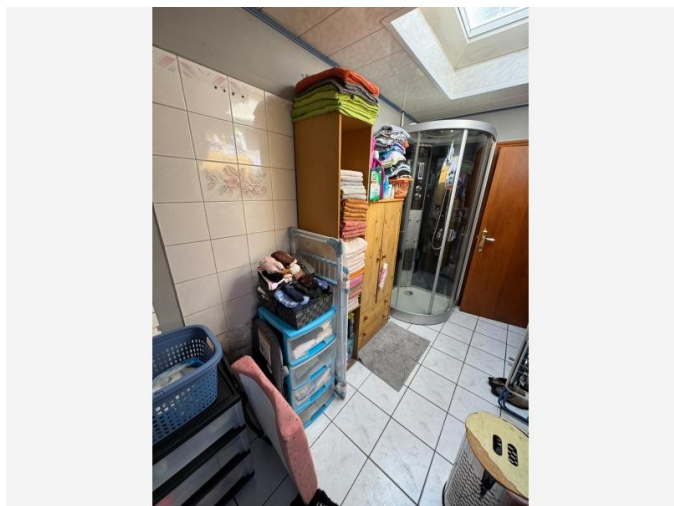
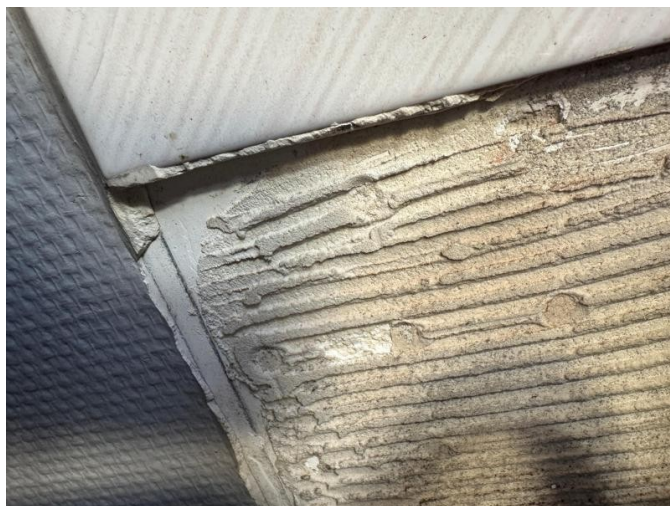
Fiche 6: Tegellijm badkamer

Geen asbest

#	Type	Referentie	Resultaat
6.1	Mengmonster	MM07	Geen asbest

Beschrijving	Tegellijm badkamer
Omgeving	Binnen
Primaire drager	Binnenwand
Bindmiddel van materiaal	Lijm
Gebondenheid op basis van bindmiddel	Hecht
Hoeveelheid (oppervlakte - dikte - aantal)	• 0,10 m ² - 1,00 mm - 1 stuk
Totaal volume	< 0,001 m ³
Identificatiemethode	Een monstername door de asbestdeskundige met laboanalyse door een asbestlabo.
Destructieve handeling voor identificatie	Nee
Opmerking	De hoeveelheid is een zo nauwkeurig mogelijke opmeting. Hieraan kunnen evenwel geen rechten worden ontleend.

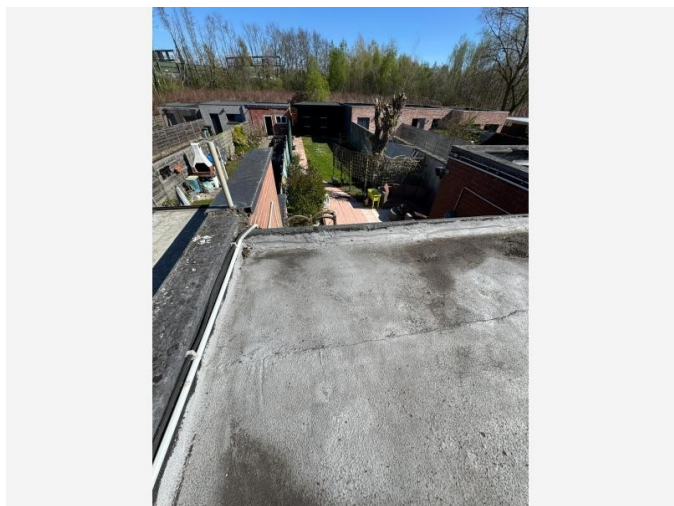
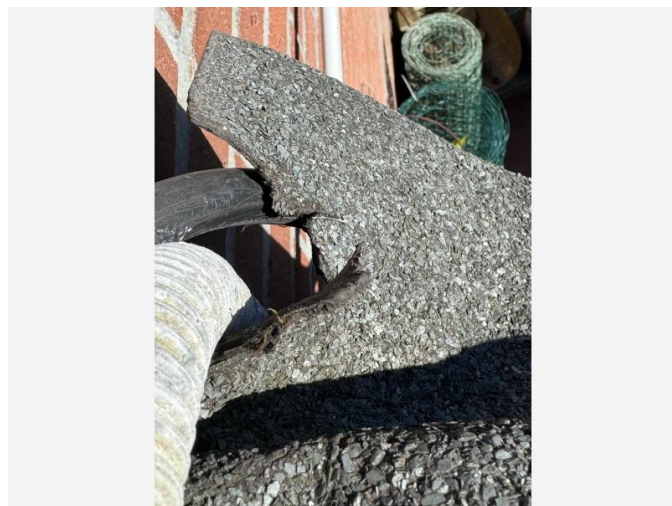
Geen asbest

#	Type	Referentie	Resultaat
7.1	Puntmonster	PM02	Geen asbest

Beschrijving	Roofing
Omgeving	Buiten
Primaire drager	Plat dak
Bindmiddel van materiaal	Bitumen (roofing, teer, asfalt)
Gebondenheid op basis van bindmiddel	Hecht
Hoeveelheid (oppervlakte - aantal)	<ul style="list-style-type: none">• 45,00 m² - 1 stuk
Totale oppervlakte	45,00 m ²
Identificatiemethode	Een monstername door de asbestdeskundige met laboanalyse door een asbestlabo.
Destructieve handeling voor identificatie	Nee
Opmerking	Staalname tot op de eventuele onderliggende lagen is niet mogelijk zonder uitbreiding naar een destructief onderzoek.

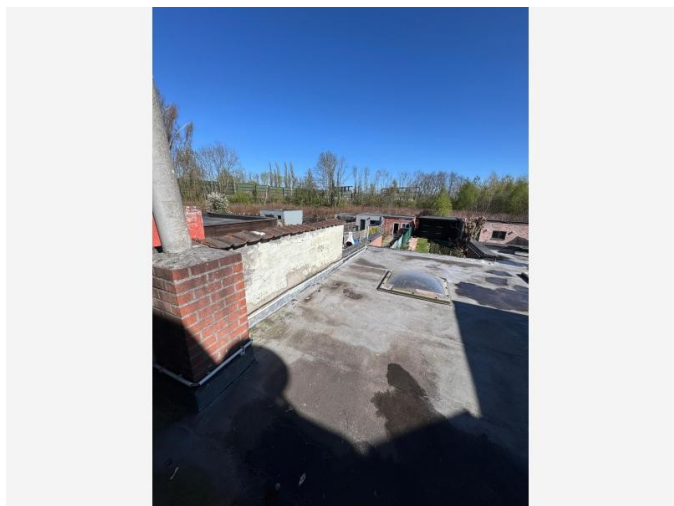
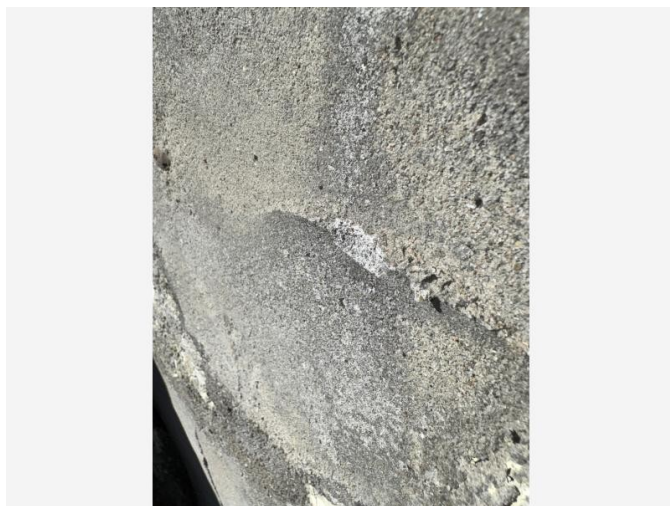
Fiche 8: Cementering buiten

Geen asbest

#	Type	Referentie	Resultaat
8.1	Mengmonster	MM06	Geen asbest

Beschrijving	Cementering buiten
Omgeving	Buiten
Primaire drager	Wand buitenschil
Bindmiddel van materiaal	Cement
Gebondenheid op basis van bindmiddel	Hecht
Hoeveelheid (gewicht - aantal)	<ul style="list-style-type: none">• 5,00 kg - 1 stuk
Totaal gewicht	5,00 kg
Identificatiemethode	Een monstername door de asbestdeskundige met laboanalyse door een asbestlabo.
Destructieve handeling voor identificatie	Nee
Opmerking	De hoeveelheid is een zo nauwkeurig mogelijke opmeting. Hieraan kunnen evenwel geen rechten worden ontleend.

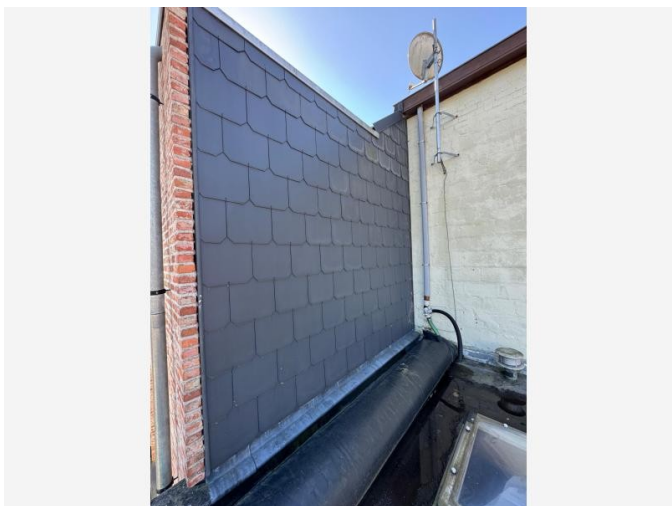
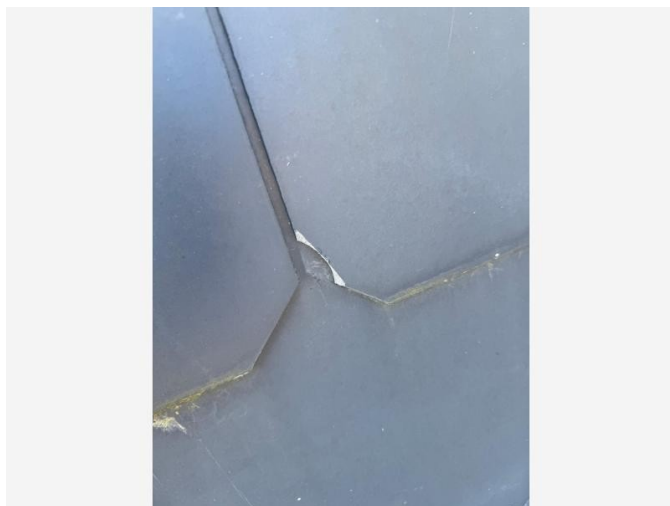
Fiche 9: Gevel met leien

Geen asbest

#	Type	Referentie	Resultaat
9.1	Puntmonster	PM05	Geen asbest

Beschrijving	Gevel met leien
Omgeving	Buiten
Primaire drager	Wand buitenschil
Bindmiddel van materiaal	Cement
Gebondenheid op basis van bindmiddel	Hecht
Hoeveelheid (oppervlakte - aantal)	• 8,00 m ² - 1 stuk
Totale oppervlakte	8,00 m ²
Identificatiemethode	Een monstername door de asbestdeskundige met laboanalyse door een asbestlabo.
Destructieve handeling voor identificatie	Nee
Opmerking	De hoeveelheid is een zo nauwkeurig mogelijke opmeting. Hieraan kunnen evenwel geen rechten worden ontleend.
