Asbestinventarisatetest

Vlasstraat 30, 9030 Gent

Attestnummer : 20260102-000068.001
Uitgegeven op : 07.01.2026
Geldig tot : Onbeperkt (tenzij de toestand wijzigt)

Asbestveilig (maar mogelijk niet asbestvrij)

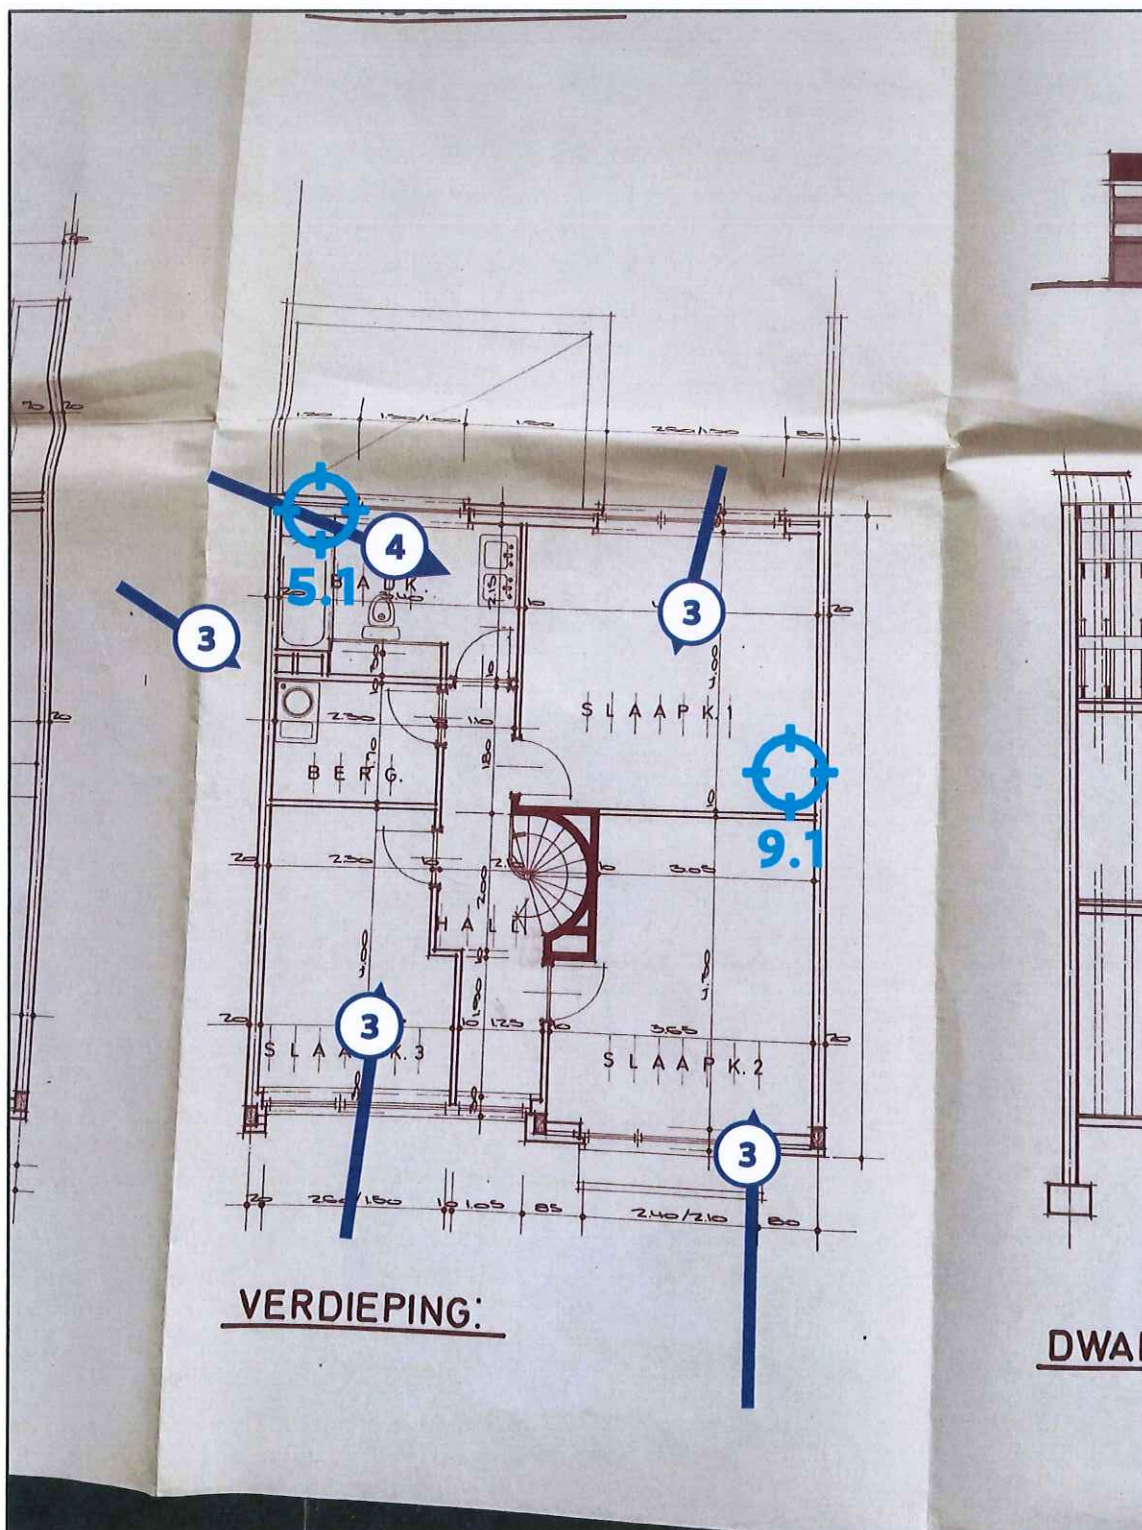
Plan 1.2: verdieping &

3. vloerbekleding	Advies	-
4. tegellijn	Advies	-
5. pleisterwerken natte ruimte muren	Geen asbest	-
5.1 Code: Fab 13. 01	Mengmonster	-
9. pleisterwerk muren	Geen asbest	-
9.1 Code: Fab 13. 03	Mengmonster	-

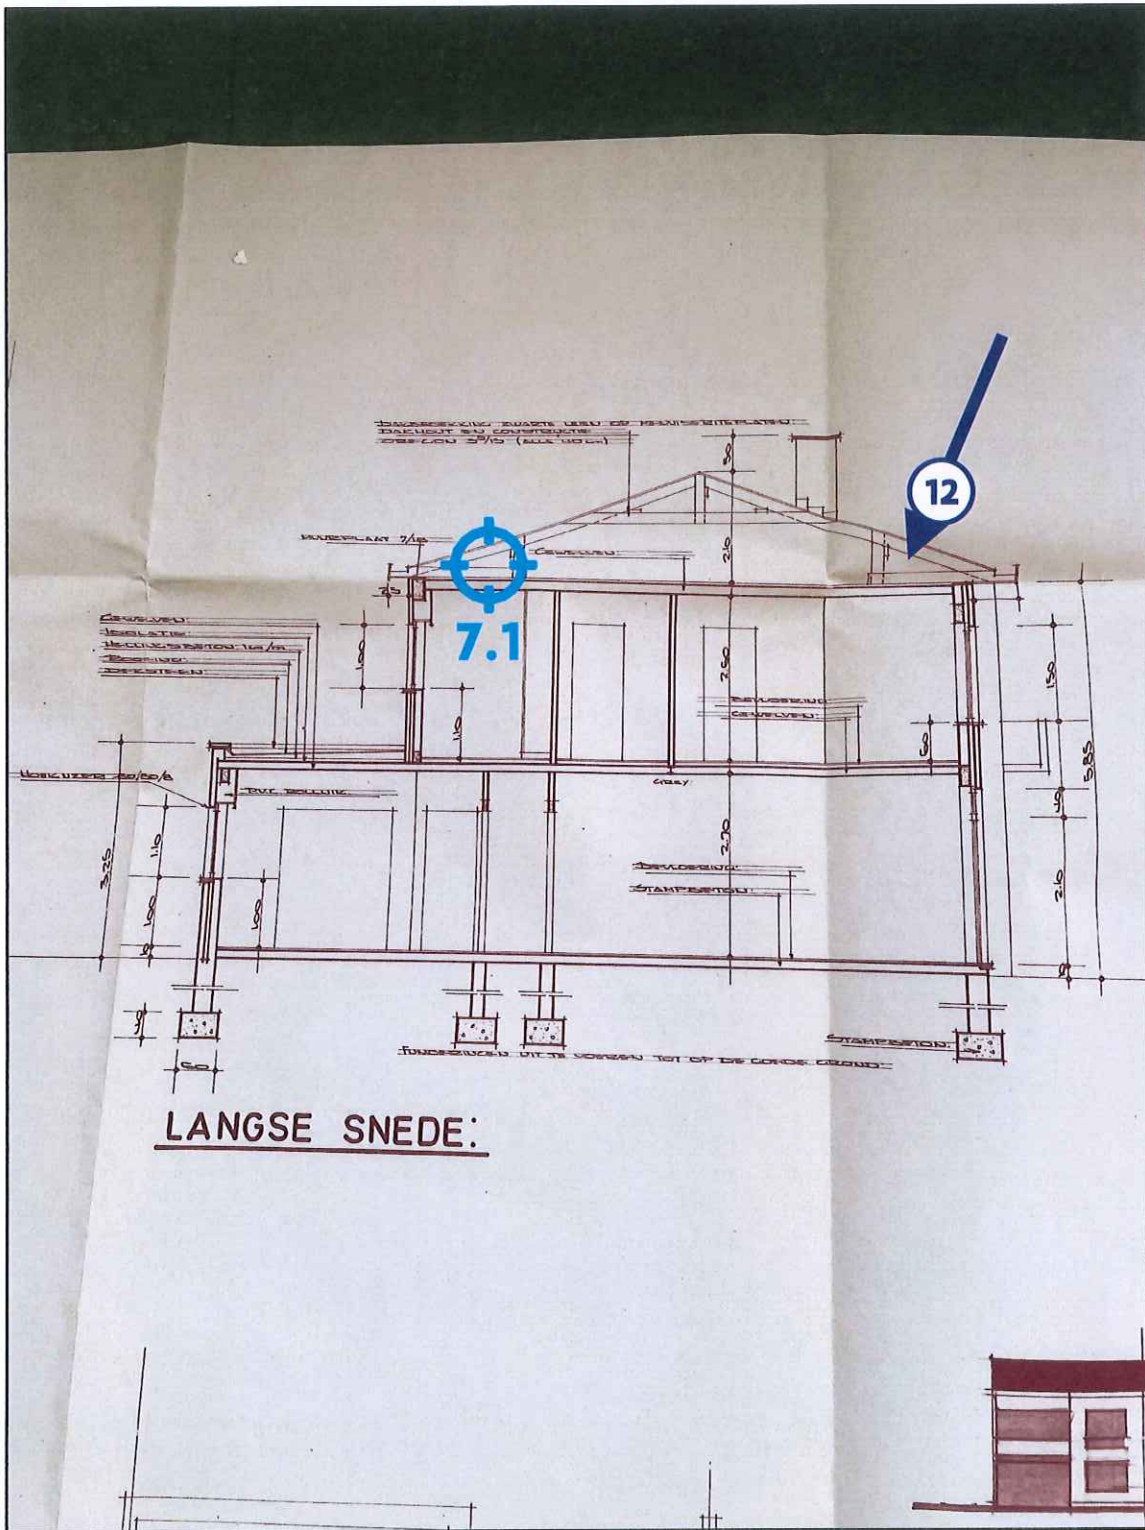
Plan 1.3: doorsnede

7. onderdak	Geen asbest	-
7.1 Code: Fab 13. 04	Puntmonster	-
12. dakbedekking	Overige ruimte of materiaal	-

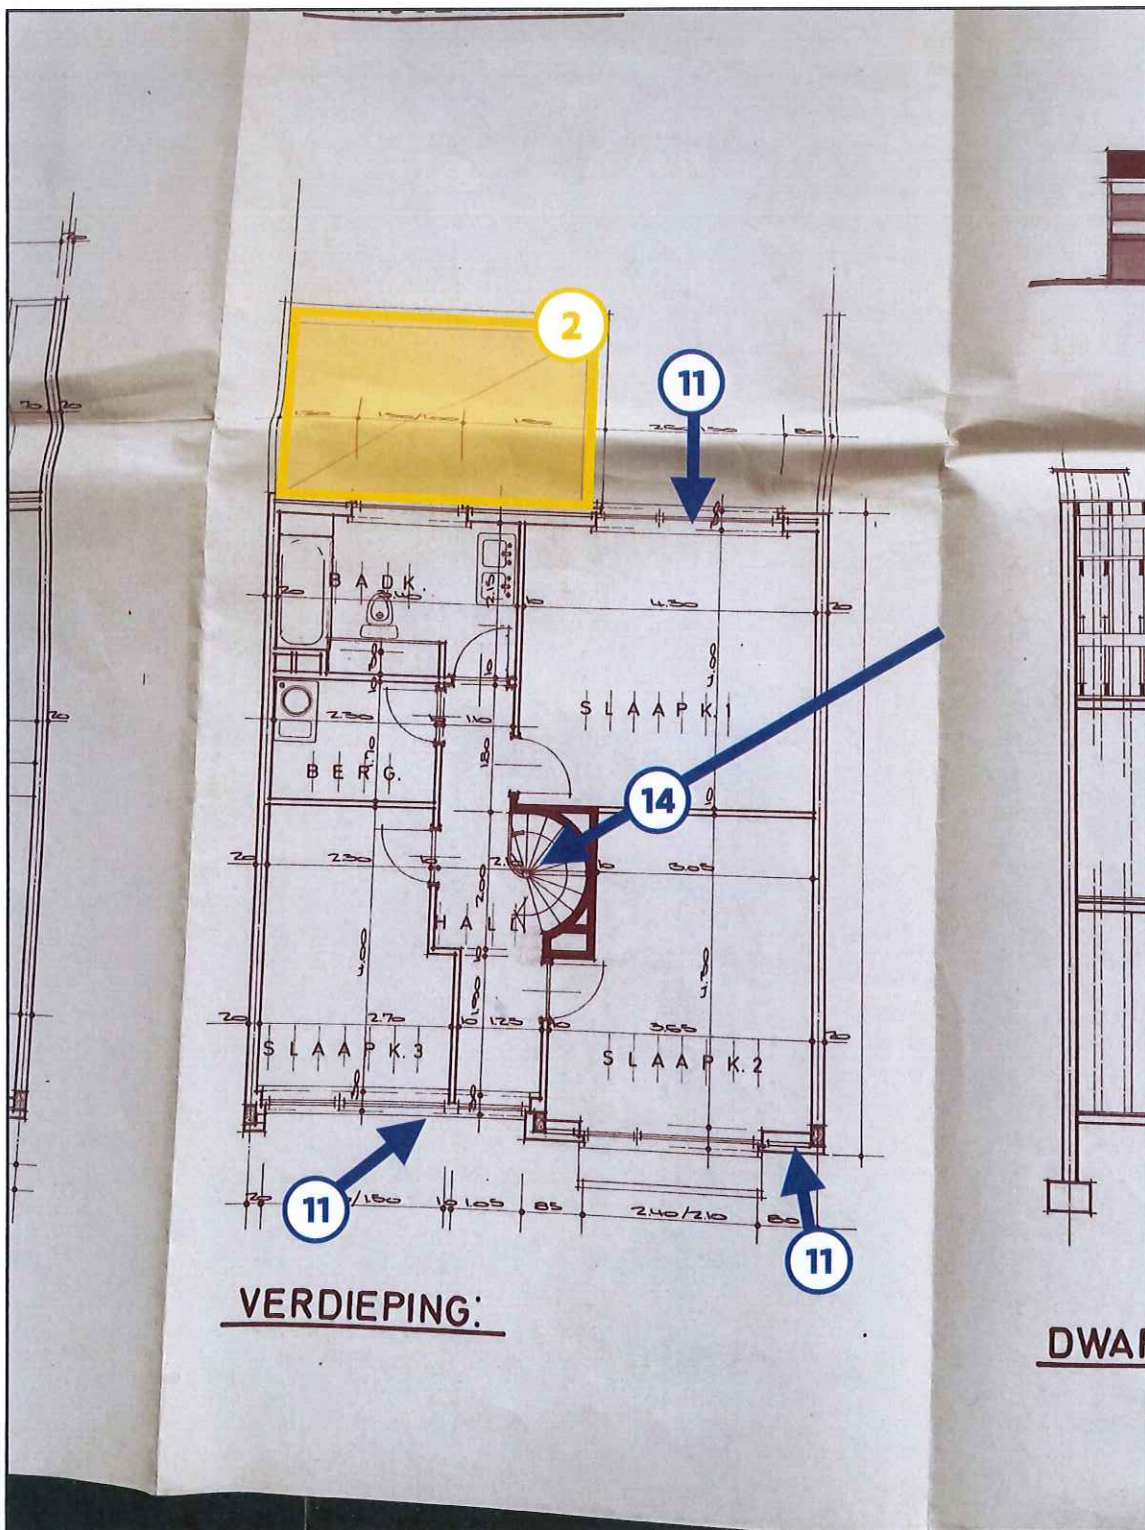
Plan 1.4: verdieping n aanbouw

2. roofing	Uitsluiting	-
11. afdichtingsmateriaal	Overige ruimte of materiaal	-
14. liftinfrastructuur	Overige ruimte of materiaal	-

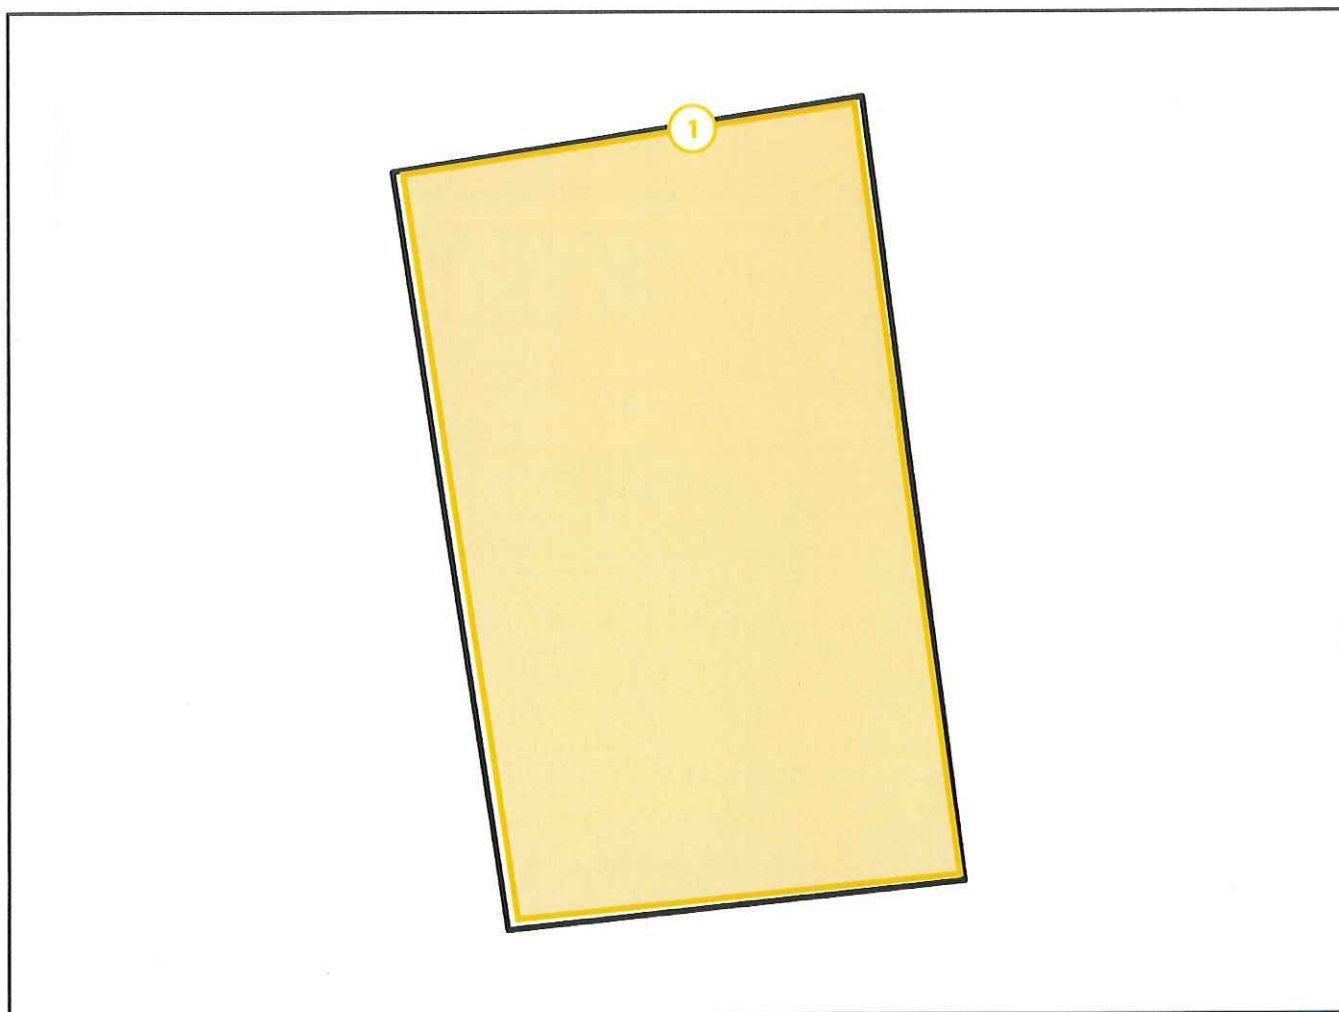
Plan 2.1: Bijgebouw plan

Beschrijving	Type	Actie
1. tuinhuisje	Uitsluiting	-

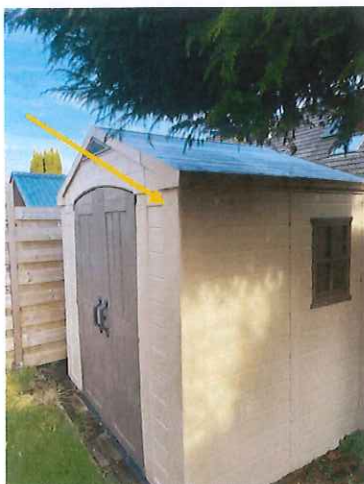
Situeringfoto

Uitgesloten van inspectie

Bouwjaar: 2015

Constructies gebouwd vanaf 2001 moeten niet onderzocht worden

Opmerking	tuinhuisje is volledig in plastic
-----------	-----------------------------------

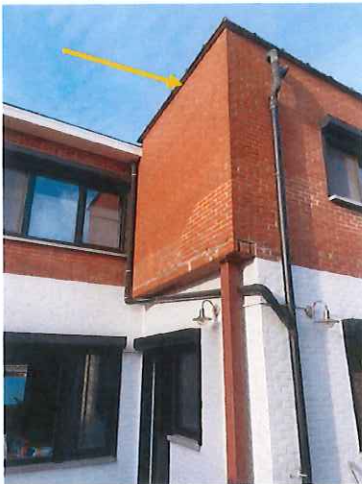
Fiche 2: roofing

Uitgesloten van inspectie

Bouwjaar: 2008

Constructies gebouwd vanaf 2001 moeten niet onderzocht worden

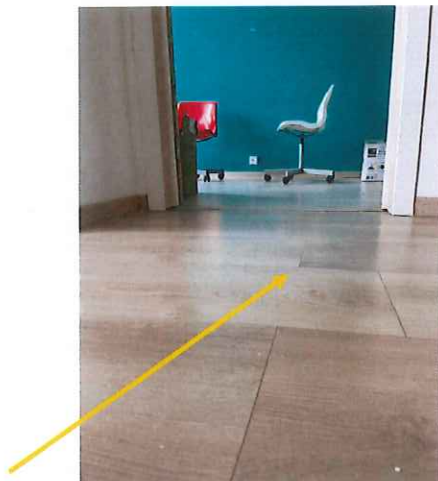
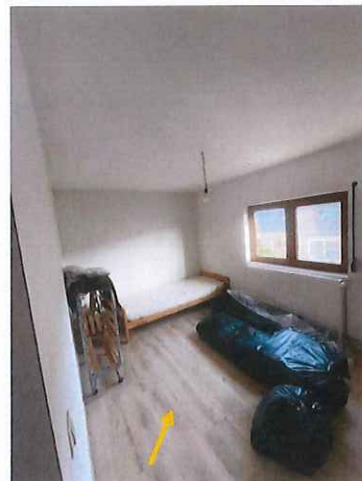
Fiche 3: vloerbekleding

Informatie over een materiaal dat de asbestdeskundige niet kan waarnemen of vaststellen

isolatielaag en laminaat op verdiep vloer

Basis voor advies	Beoordeling op basis van expertise, zonder een vaststelling door de asbestdeskundige.
Primaire drager	Vloer
(Asbest)materiaal	laminaat en vloerisolatie
Bindmiddel	Kunststof of -hars
Gebondenheid bindmiddel	Hecht

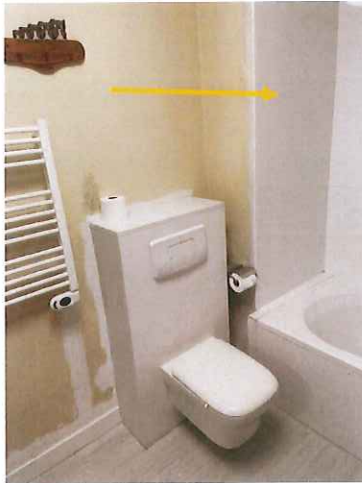
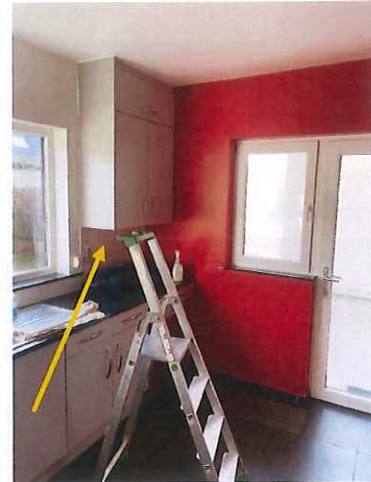
Fiche 4: tegellijm

Informatie over een materiaal dat de asbestdeskundige niet kan waarnemen of vaststellen

tegels verlijmd aan natte ruimtes

Basis voor advies	Beoordeling op basis van expertise, zonder een vaststelling door de asbestdeskundige.
Primaire drager	Binnenwand

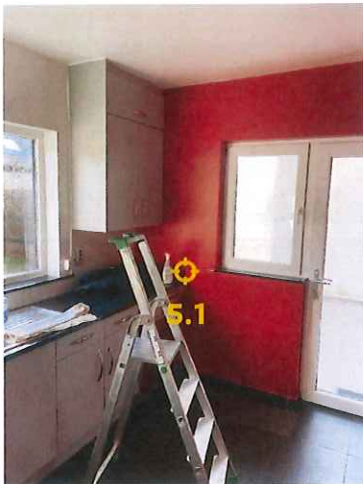
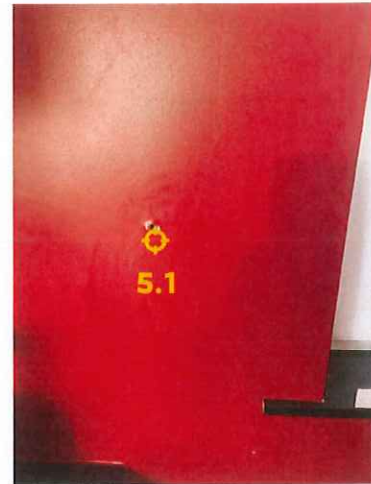
Fiche 5: pleisterwerken natte ruimte muren

Geen asbest

#	Type	Referentie	Resultaat
5.1	Mengmonster	Fab 13. 01	Geen asbest

Beschrijving	pleisterwerken natte ruimte muren
Omgeving	Binnen
Primaire drager	Binnenwand
Bindmiddel van materiaal	Gips - kalk
Gebondenheid op basis van bindmiddel	Niet-hechtgebonden
Hoeveelheid (oppervlakte - dikte - aantal)	• 140,00 m ² - 1,12 cm - 1 stuk
Totaal volume	1,568 m ³
Identificatiemethode	Een monstername door de asbestdeskundige met laboanalyse door een asbestlabo.
Destructieve handeling voor identificatie	Nee
Opmerking	veel gipsplaten aangebracht dus niet echt overzichtelijk

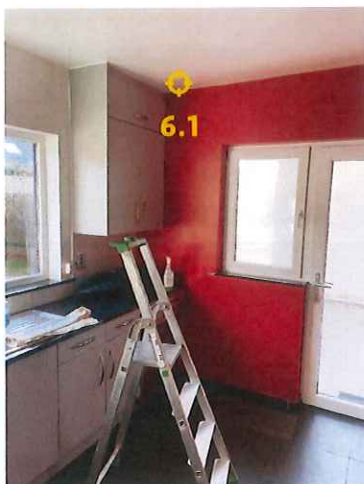
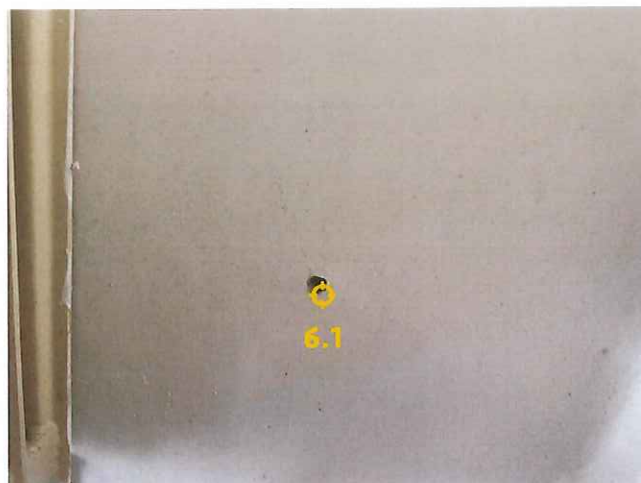
Fiche 6: pleister plafond keuken

Geen asbest

#	Type	Referentie	Resultaat
6.1	Puntmonster	FAB 13. 02	Geen asbest

Beschrijving	pleister plafond keuken
Omgeving	Binnen
Primaire drager	Plafond
Bindmiddel van materiaal	Gips - kalk
Gebondenheid op basis van bindmiddel	Niet-hechtgebonden
Hoeveelheid (oppervlakte - dikte - aantal)	• 35,00 m ² - 0,90 cm - 1 stuk
Totaal volume	0,315 m ³
Identificatiemethode	Een monstername door de asbestdeskundige met laboanalyse door een asbestlabo.
Destructieve handeling voor identificatie	Nee
Opmerking	veel platen in gyproc aangebracht, moeilijk uit te meten

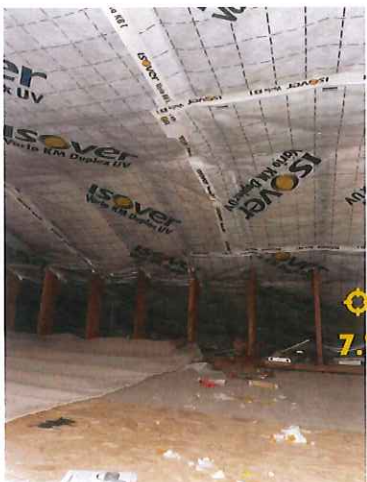
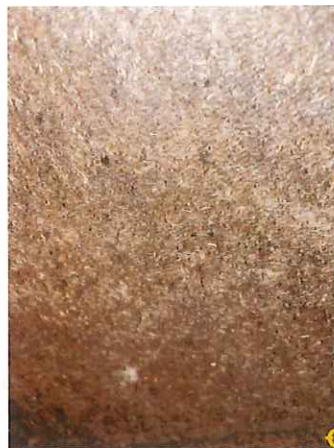
Fiche 7: onderdak

Geen asbest

#	Type	Referentie	Resultaat
7.1	Puntmonster	Fab 13. 04	Geen asbest

Beschrijving	onderdak
Omgeving	Grenst aan binnen- en buitenlucht
Primaire drager	Schuin dak
Bindmiddel van materiaal	Cement
Gebondenheid op basis van bindmiddel	Hecht
Hoeveelheid (oppervlakte - dikte - aantal)	• 64,00 m ² - 0,60 cm - 1 stuk
Totaal volume	0,384 m ³
Identificatiemethode	Een monstername door de asbestdeskundige met laboanalyse door een asbestlabo.
Destructieve handeling voor identificatie	Nee
Opmerking	klant drong aan voor staalname alhoewel ik vaststel dat geen asbest is

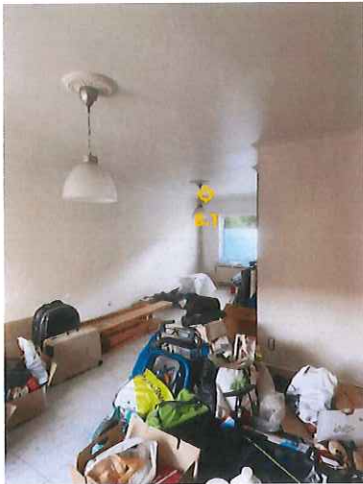
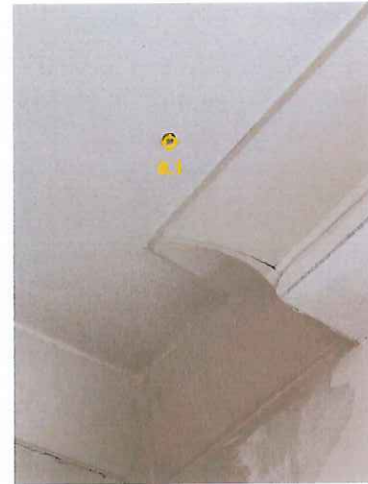
Fiche 8: pleisterwerk plafonds

Geen asbest

#	Type	Referentie	Resultaat
8.1	Mengmonster	Fab 13 05	Geen asbest

Beschrijving	pleisterwerk plafonds
Omgeving	Binnen
Primaire drager	Plafond
Bindmiddel van materiaal	Gips - kalk
Gebondenheid op basis van bindmiddel	Niet-hechtgebonden
Hoeveelheid (oppervlakte - dikte - aantal)	• 85,00 m ² - 1,40 cm - 1 stuk
Totaal volume	1,19 m ³
Identificatiemethode	Een monstername door de asbestdeskundige met laboanalyse door een asbestlabo.
Destructieve handeling voor identificatie	Nee
Opmerking	terug veel gyprocplaten

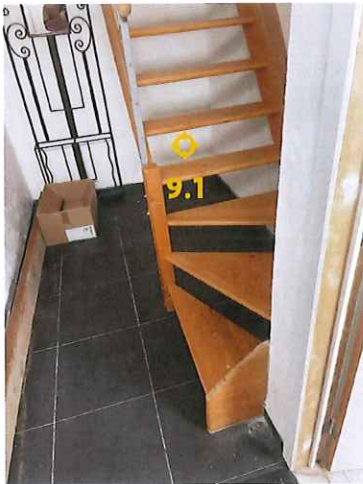
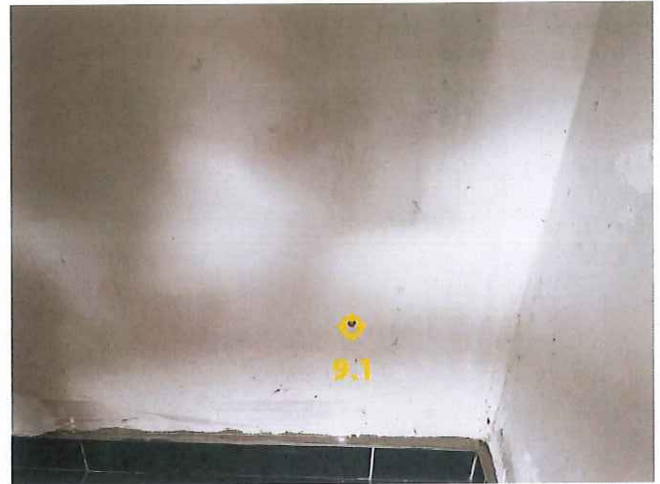
Fiche 9: pleisterwerk muren

Geen asbest

#	Type	Referentie	Resultaat
9.1	Mengmonster	Fab 13. 03	Geen asbest

Beschrijving	pleisterwerk muren
Omgeving	Binnen
Primaire drager	Binnenwand
Bindmiddel van materiaal	Gips - kalk
Gebondenheid op basis van bindmiddel	Niet-hechtgebonden
Hoeveelheid (oppervlakte - dikte - aantal)	• 142,00 m ² - 0,90 cm - 1 stuk
Totaal volume	1,278 m ³
Identificatiemethode	Een monstername door de asbestdeskundige met laboanalyse door een asbestlabo.
Destructieve handeling voor identificatie	Nee
Opmerking	terug veel gyprocplaten dus moeilijk te bepalen
