Asbestinventarisatetest

Verbindingsstraat 6, 9750 Kruisem

Attestnummer : 20221222-000370.001

Uitgegeven op : 30.12.2022

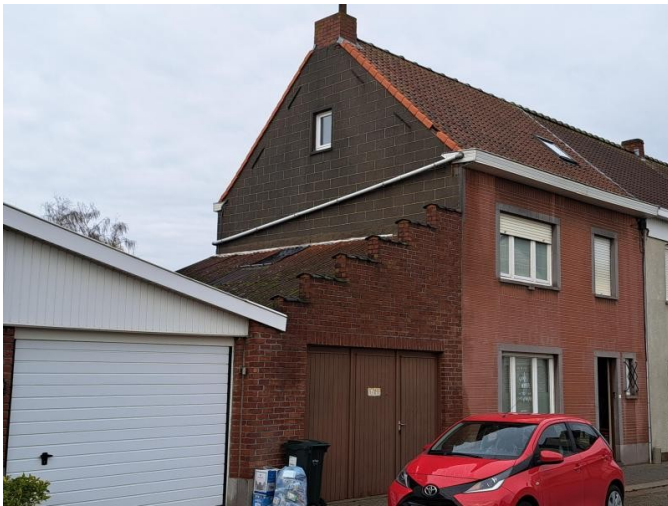
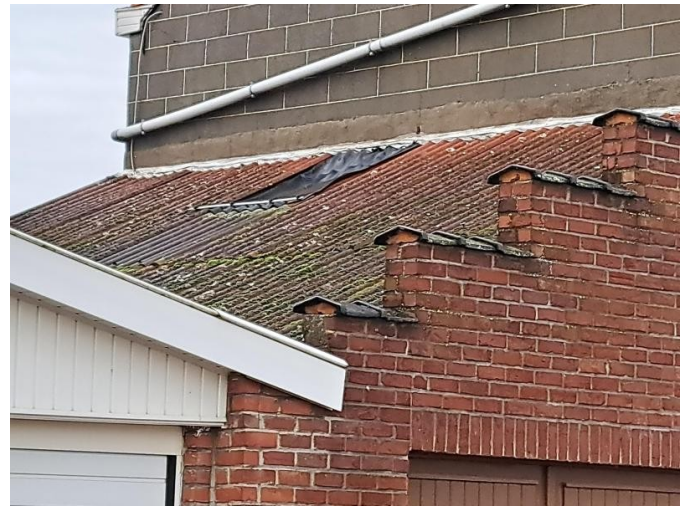
Het asbestmateriaal valt onder de mijlpaal van 2034.

Eindbeoordeling materiaalrisico	Verhoogd materiaalrisico en/of verhoogde kans op vezelvrijgave
---------------------------------	--

Gebondenheid	Categorie 1: hechtgebonden in oorsprong
Asbestsoort (vezeltype)	Crocidoliet aanwezig
Asbestconcentratie	Laag (< 50%)
Afschermingsgraad van het gehele materiaal	Geheel of deels vrij van de buitenlucht
Toestand van het materiaal	Matig beschadigd, matig verweerd

Beschrijving	Golfplaten op garage
Omgeving	Buiten
Primaire drager	Schuin dak
Asbestmateriaal	Dak- en gevelbekleding - Golfplaat
Bindmiddel van asbestmateriaal	Cement
Gebondenheid op basis van bindmiddel	Hecht
Hoeveelheid (oppervlakte - aantal)	• 40,00 m ² - 1 stuk
Totale oppervlakte	40,00 m ²
Eenvoudig bereikbaar	Ja
Bevestigingswijze	• Geschroefd
Identificatiemethode	Vaststelling zonder monsternamen

Verwijderen

- Zorg voor een veilig beheer. Vermijd het beschadigen van het asbestmateriaal. Controleer de toestand jaarlijks op wijzigingen.

- Eenvoudige handelingen: mag via doe-het-zelf of door werknemer(s) met opleidingsattest eenvoudige handelingen
Golfplaten zijn een hechtgebonden toepassing, deze dienen voorzichtig te worden verwijderd zonder te breken/slijpen om vezelvrijgave te vermijden.

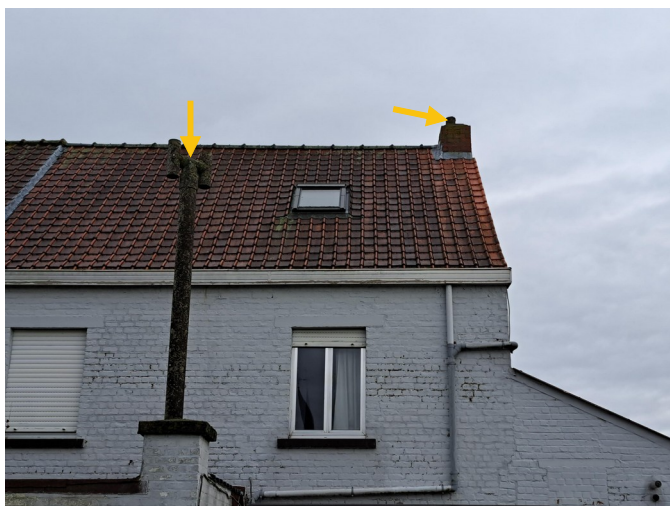
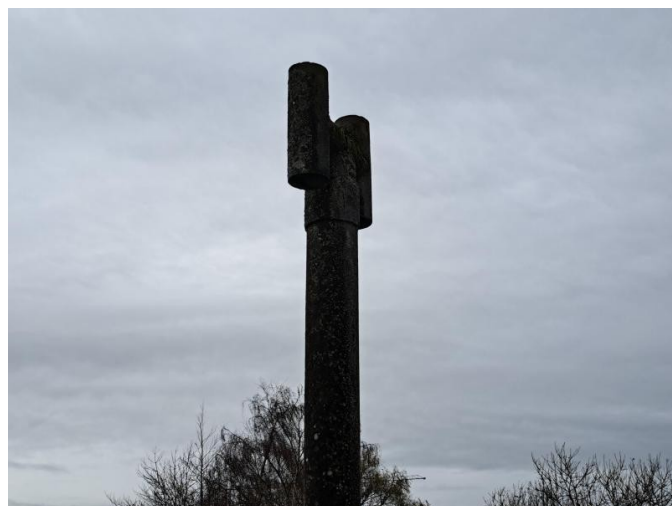
Het asbestmateriaal valt onder de mijlpaal van 2034.

Eindbeoordeling materiaalrisico	Laag materiaalrisico en/of verlaagde kans op vezelvrijgave
---------------------------------	--

Gebondenheid	Categorie 1: hechtgebonden in oorsprong
Asbestsoort (vezeltype)	Crocidoliet aanwezig
Asbestconcentratie	Laag (< 50%)
Afschermingsgraad van het gehele materiaal	Geheel of deels vrij van de buitenlucht
Toestand van het materiaal	Licht beschadigd, licht verweerd. Intact materiaal type Pical – asbestboard of categorie III 'gebondenheid'

Beschrijving	Asbestcementen buis op schoorstenen
Omgeving	Buiten
Primaire drager	Schacht-koker (technisch)
Asbestmateriaal	Rookgaskanaal
Bindmiddel van asbestmateriaal	Cement
Gebondenheid op basis van bindmiddel	Hecht
Hoeveelheid (lengte - omtrek - dikte - aantal)	<ul style="list-style-type: none">• 3,00 m - 55,00 cm - 1,00 cm - 1 stuk• 1,00 m - 55,00 cm - 1,00 cm - 1 stuk
Totaal volume	0,022 m ³
Eenvoudig bereikbaar	Ja
Bevestigingswijze	<ul style="list-style-type: none">• Verlijmd, ingegoten, versmeerd

Verwijderen

- Zorg voor een veilig beheer. Vermijd het beschadigen van het asbestmateriaal. Controleer de toestand jaarlijks op wijzigingen.

- Eenvoudige handelingen: mag via doe-het-zelf of door werknemer(s) met opleidingsattest eenvoudige handelingen
Een asbestcementen buis is een hechtgebonden toepassing. Deze dienen voorzichtig te worden verwijderd, zonder de buizen te breken of er in te slijpen.

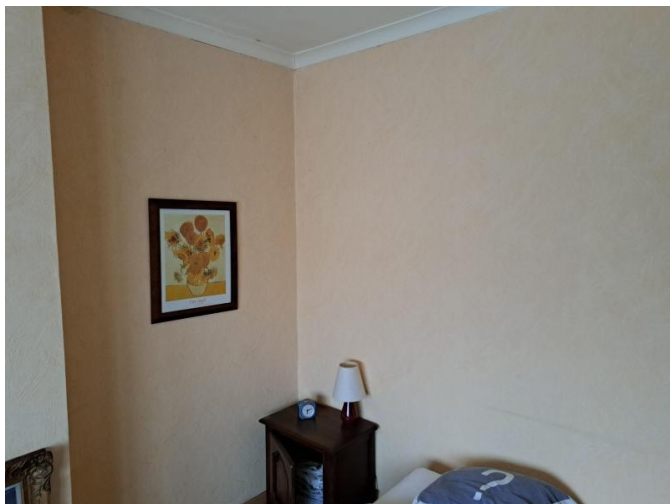
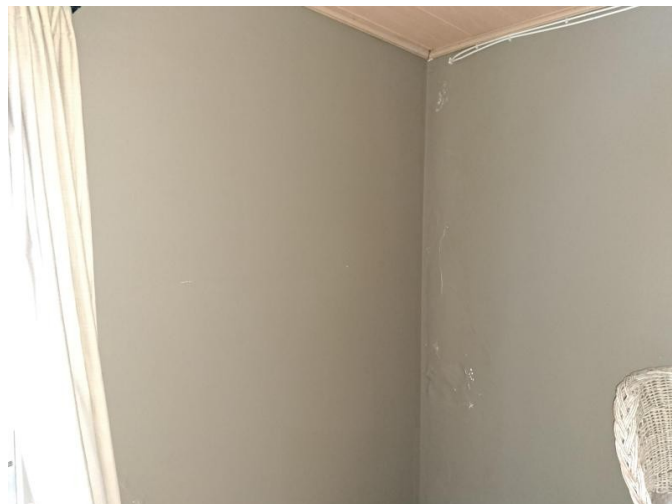
Het asbestmateriaal valt onder de mijlpaal van 2040.

Eindbeoordeling materiaalrisico	Verhoogd materiaalrisico en/of verhoogde kans op vezelvrijgave
---------------------------------	--

Gebondenheid	Categorie 2: niet-hechtgebonden met matrix
Asbestsoort (vezeltype)	Amfibool aanwezig, uitgezonderd crocidoliet
Asbestconcentratie	Laag (< 50%)
Afschermingsgraad van het gehele materiaal	Geheel of deels (ook) vrij aan binnenluchtstromen
Toestand van het materiaal	Licht beschadigd, licht verweerd. Intact materiaal type Pical – asbestboard of categorie III 'gebondenheid'

Beschrijving	Pleister muren
Omgeving	Binnen
Primaire drager	Binnenwand
Asbestmateriaal	In-situ afwerkingslagen - Pleisterwerk (wand, plafond, ...)
Bindmiddel van asbestmateriaal	Gips - kalk
Gebondenheid op basis van bindmiddel	Niet-hechtgebonden
Hoeveelheid (oppervlakte - dikte - aantal)	• 280,00 m ² - 1,00 cm - 1 stuk
Totaal volume	2,80 m ³
Eenvoudig bereikbaar	Ja
Bevestigingswijze	• Verlijmd, ingegoten, versmeerd
Identificatiemethode	Vaststelling zonder monsternamen

Maatregelen nemen

- Zorg voor een veilig beheer. Vermijd het beschadigen van het asbestmateriaal. Controleer de toestand jaarlijks op wijzigingen.

- Hermetische zone (erkend asbestverwijderaar)
Pleisterwerk mag niet doe-het-zelf verwijderd worden. Aangezien dit niet zonder te kappen en breken verwijderd kan worden. Bij deze werken komen er steeds asbestvezels vrij in een binnenruimte.

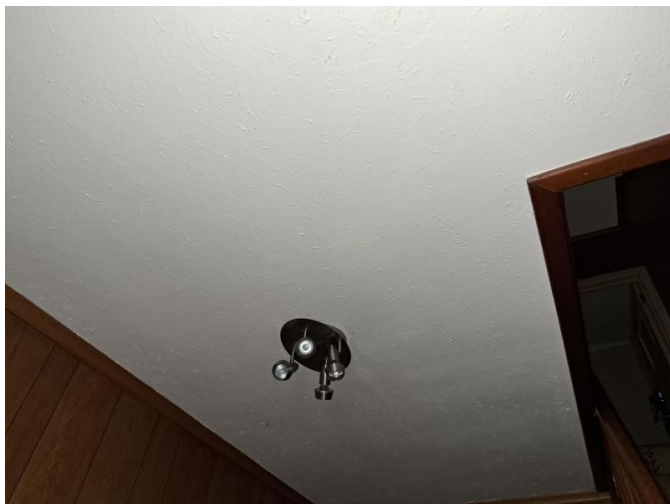
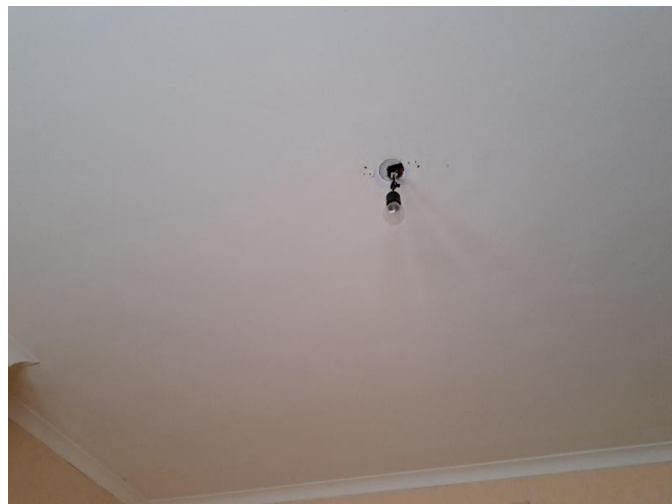
Het asbestmateriaal valt onder de mijlpaal van 2040.

Eindbeoordeling materiaalrisico	Verhoogd materiaalrisico en/of verhoogde kans op vezelvrijgave
---------------------------------	--

Gebondenheid	Categorie 2: niet-hechtgebonden met matrix
Asbestsoort (vezeltype)	Amfibool aanwezig, uitgezonderd crocidoliet
Asbestconcentratie	Laag (< 50%)
Afschermingsgraad van het gehele materiaal	Geheel of deels (ook) vrij aan binnenluchtstromen
Toestand van het materiaal	Licht beschadigd, licht verweerd. Intact materiaal type Pical – asbestboard of categorie III 'gebondenheid'

Beschrijving	Pleister plafond
Omgeving	Binnen
Primaire drager	Plafond
Asbestmateriaal	In-situ afwerkingslagen - Pleisterwerk (wand, plafond, ...)
Bindmiddel van asbestmateriaal	Gips - kalk
Gebondenheid op basis van bindmiddel	Niet-hechtgebonden
Hoeveelheid (oppervlakte - dikte - aantal)	• 50,00 m ² - 1,00 cm - 1 stuk
Totaal volume	0,50 m ³
Eenvoudig bereikbaar	Ja
Bevestigingswijze	• Verlijmd, ingegoten, versmeerd
Identificatiemethode	Vaststelling zonder monsternamen

Maatregelen nemen

- Zorg voor een veilig beheer. Vermijd het beschadigen van het asbestmateriaal. Controleer de toestand jaarlijks op wijzigingen.

- Hermetische zone (erkend asbestverwijderaar)
Pleisterwerk mag niet doe-het-zelf verwijderd worden. Aangezien dit niet zonder te kappen en breken verwijderd kan worden. Bij deze werken komen er steeds asbestvezels vrij in een binnenruimte.

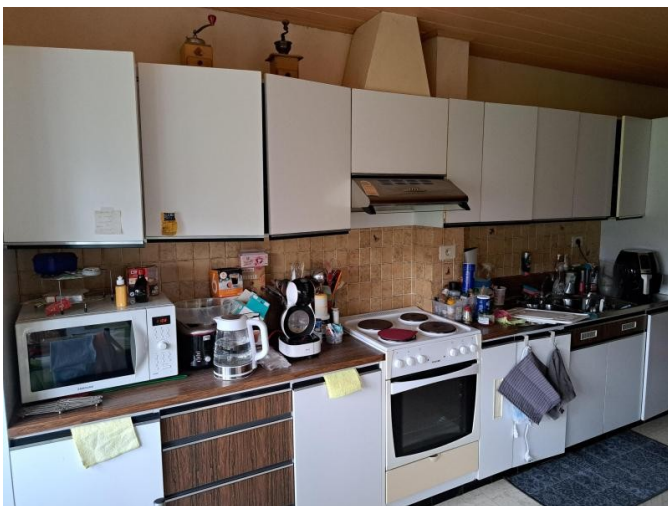
De gebruikte tegelijm van faiencetegels kan asbest bevatten, het betreft een niet-destructief onderzoek; daardoor kon deze niet visueel vastgesteld of bemonsterd worden.

Identificatiemethode	Redelijk vermoeden
Primaire drager	Binnenwand
(Asbest)materiaal	In-situ afwerkingslagen - Lijm laag
Bindmiddel	Lijm
Gebondenheid bindmiddel	Hecht
