Asbestinventarisatetest

Elzeelsesteenweg 98, 9600 Ronse

Attestnummer : 20240320-000489.000

Uitgegeven op : 20.03.2024

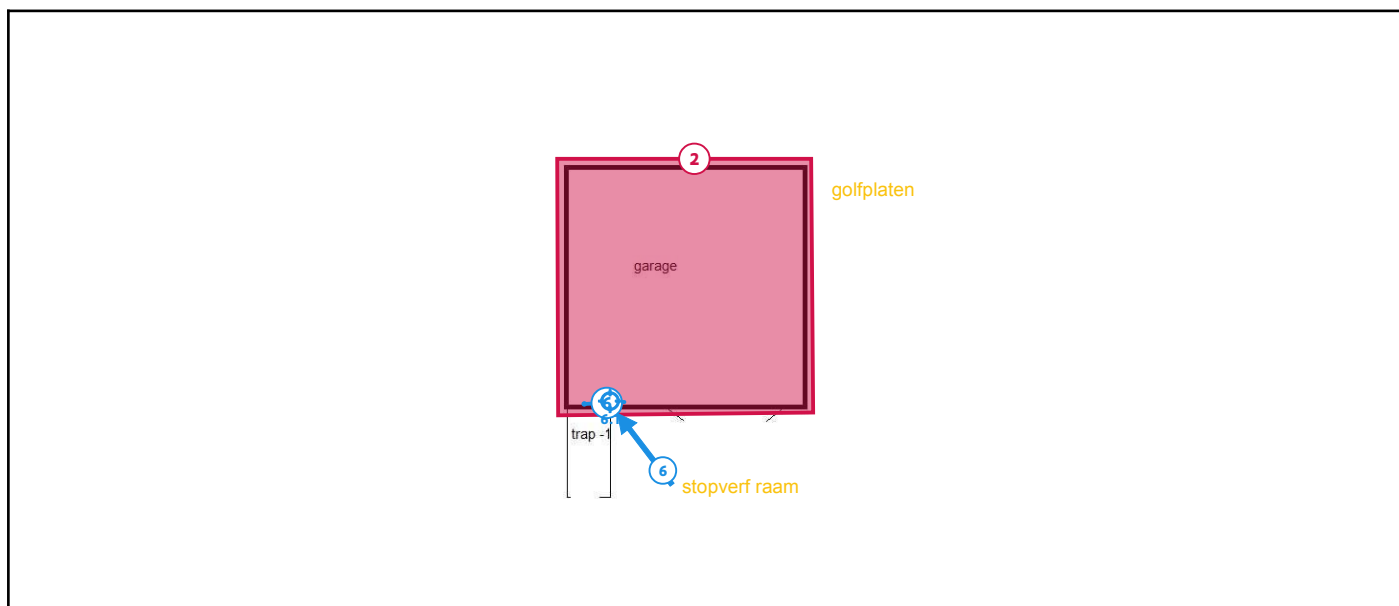
Plan 1.1: Schets garage

Beschrijving	Type	Actie
2. golflaten	Asbestmateriaal	Dringend verwijderen
6. stopverf	Geen asbest	-
6.1 Code: 001	Puntmonster	-

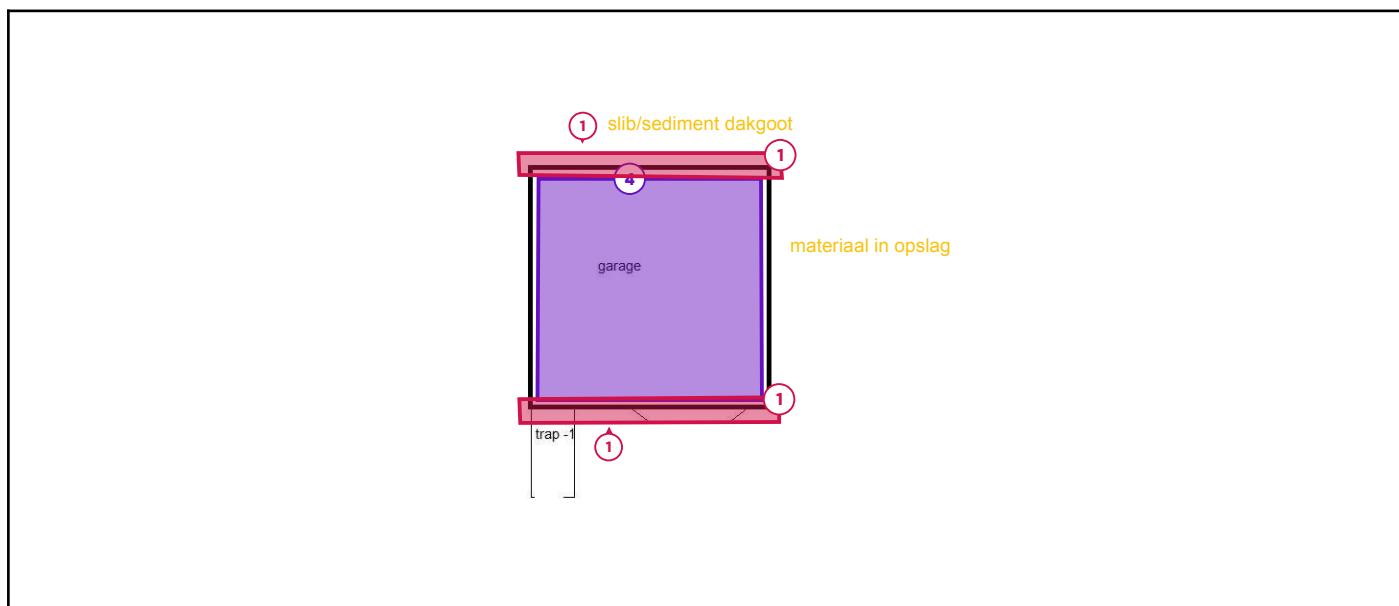
Plan 1.2: Schets garage

Beschrijving	Type	Actie
1. slib/sediment dakgoot	Asbestmateriaal	Dringend verwijderen
4. materiaal in opslag	Beperking	-

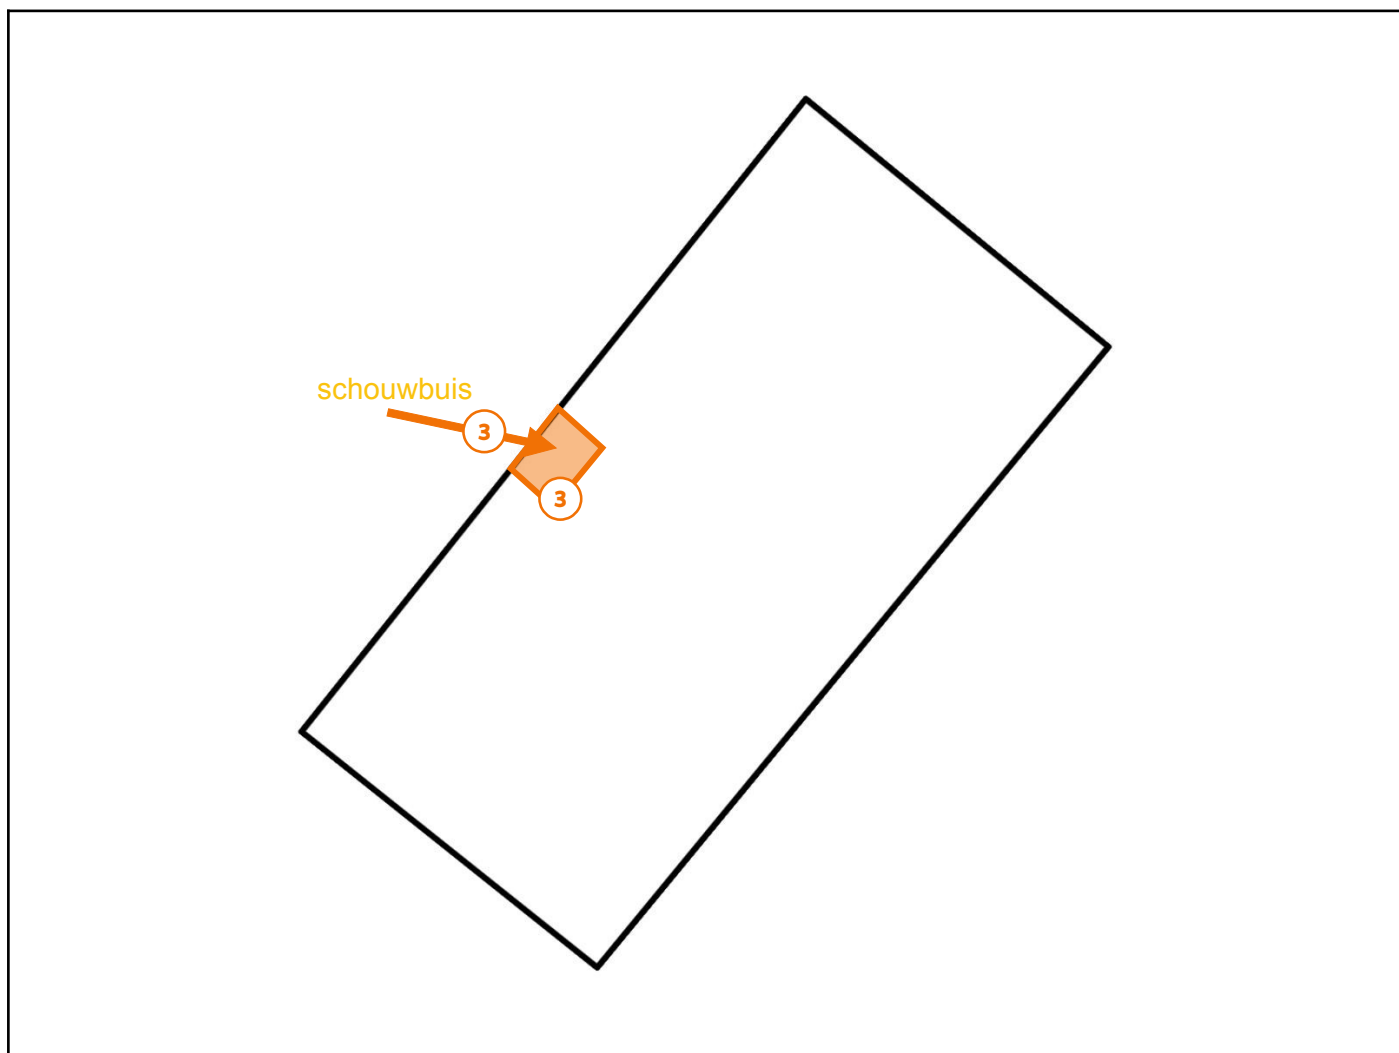
Plan 1.4: Garage plan

Beschrijving	Type	Actie
3. schouwbuis	Asbestmateriaal	Verwijderen

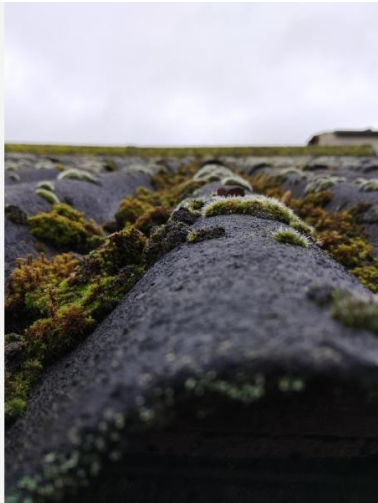
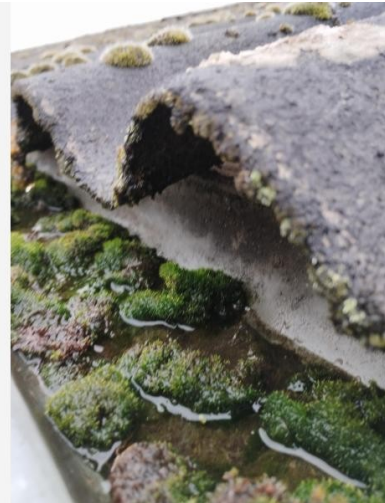
Het asbestmateriaal valt onder de mijlpaal van 2040.

Beschrijving	slib/sediment dakgoot
Type afvalstof	Betreft resten (contaminatie) van verwerking of beschadiging
Type resten (contaminatie)	<ul style="list-style-type: none">Stof, deeltjes < 4 mm, flinters, gruis (los, opliggend)
Besmette materialen	<ul style="list-style-type: none">Sediment (dakgoot, afvoerbuï, regenwaterput, ...)
Bron van de resten	Golfplaten
Omgeving	Buiten
Primaire drager	Infrastructuur hemelwater (opvang en afvoer)
Gebondenheid resten	Niet hecht
Hoeveelheid (gewicht - aantal)	<ul style="list-style-type: none">2,00 kg - 1 stuk
Totaal gewicht	2,00 kg
Eenvoudig bereikbaar	Ja
Identificatiemethode	Vaststelling zonder monstername
Opmerking	De vermelde oppervlaktes, diktes, volumes en gewichten betreffen een bereedeneerde schatting. Er worden geen rechten verleend aan deze oppervlaktes/diktes/volumes en gewichten.

- Verwijder het asbestafval.
- Voer bijkomende staalname(s) uit.

- Eenvoudige handelingen: mag via doe-het-zelf of door werknemer(s) met opleidingsattest eenvoudige handelingen
Het slib kan voorzichtig uitgeschept worden worden, extra te bevochtigen om stof te voorkomen + dragen van de nodige beschermingsmiddelen (mondmasker ffp3, handschoenen,tyvec). Verpakken in plastic folie en afvoeren naar het containerpark. De dakgoot grondig reinigen met water of indien beschadigd ook verwijderen.

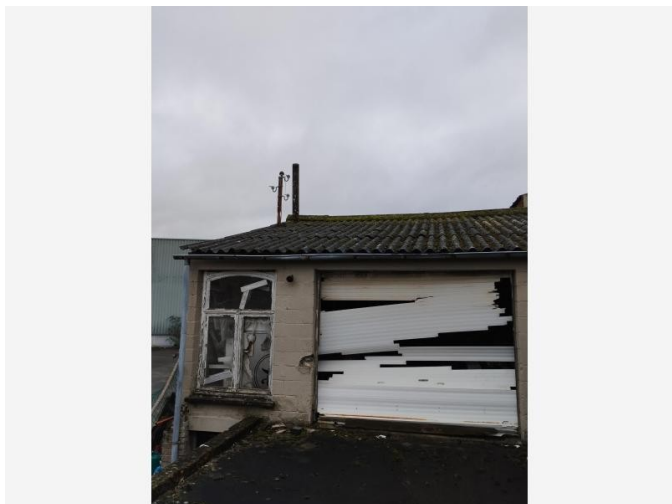
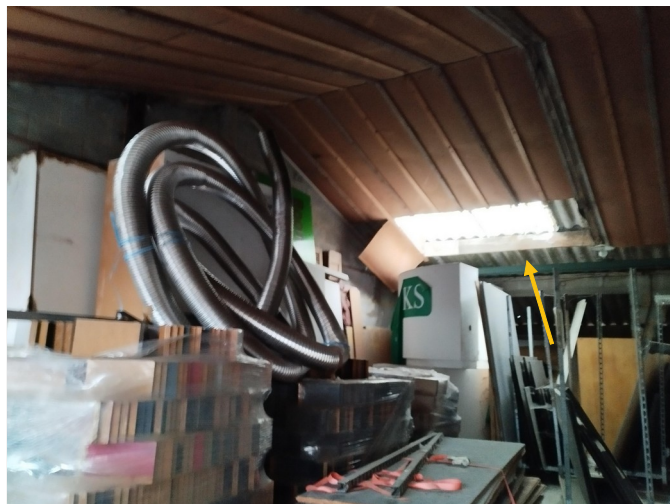
Het asbestmateriaal valt onder de mijlpaal van 2034.

Reinigen/afschuren/ontmossen golfplaten (golfplaten mogen op geen enkele manier gereinigd of afgeschuurd worden. Totaalverbod sinds 27 april 2019)

Herstelwerkzaamheden zoals verwijderen van deels beschadigde golfplaten en vervangen door nieuwe platen kan aanleiding geven tot blootstelling, gebruik persoonlijke beschermingsmiddelen tijdens deze werken.

Eindbeoordeling materiaalrisico	Hoog materiaalrisico en/of hoge kans op vezelvrijgave
---------------------------------	---

Gebondenheid	Categorie 1: hechtgebonden in oorsprong
Asbestsoort (vezeltype)	Crocidoliet aanwezig
Asbestconcentratie	Laag (< 50%)
Afschermingsgraad van het gehele materiaal	Geheel of deels (ook) vrij aan de binnenlucht
Toestand van het materiaal	Matig beschadigd, matig verweerd

Beschrijving	golfplaten
Omgeving	Grenst aan binnen- en buitenlucht
Primaire drager	Schuin dak
Asbestmateriaal	Dak- en gevelbekleding - Golfplaat

- Zorg voor een veilig beheer. Vermijd het beschadigen van het asbestmateriaal. Controleer de toestand jaarlijks op wijzigingen.
- Voer bijkomende staalname(s) uit.

- Eenvoudige handelingen: mag via doe-het-zelf of door werknemer(s) met opleidingsattest eenvoudige handelingen
Dragen van de nodige beschermingsmiddelen (mondmasker ffp3, handschoenen, tyvec). Indien mogelijk de ondervloer afdekken, golfplaten voorzichtig verwijderen, extra fixeren, niet breken, niet gooien, onmiddellijk verpakken of voorzichtig in container met asbestbag plaatsen. Indien leien in slechte staat zijn en kans bestaat op breken : Eenvoudige handeling opgeleid personeel , alle werknemer(s) moeten wel beschikken over een opleidingsattest eenvoudige handelingen 8u. Zie ook link Zie <https://ovam.vlaanderen.be/wie-mag-wat-verwijderen>.

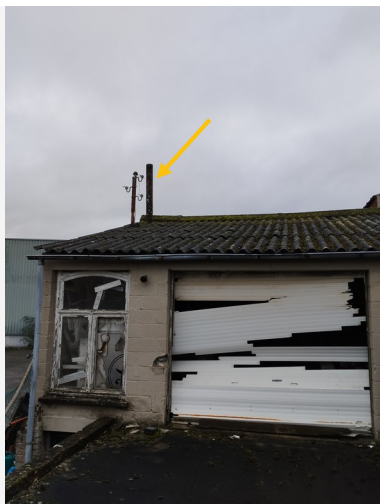
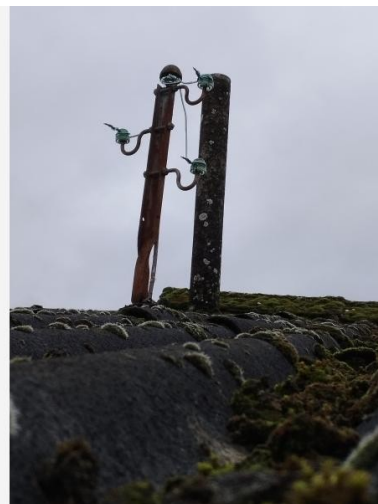
Het asbestmateriaal valt onder de mijlpaal van 2034.

Eindbeoordeling materiaalrisico	Laag materiaalrisico en/of verlaagde kans op vezelvrijgave
---------------------------------	--

Gebondenheid	Categorie 1: hechtgebonden in oorsprong
Asbestsoort (vezeltype)	Crocidoliet aanwezig
Asbestconcentratie	Laag (< 50%)
Afschermingsgraad van het gehele materiaal	Geheel of deels vrij aan de buitenlucht
Toestand van het materiaal	Licht beschadigd, licht verweerd. Intact materiaal type Pical – asbestboard of categorie III 'gebondenheid'

Beschrijving	schouwbus
Omgeving	Buiten
Primaire drager	HVAC infrastructuur en uitrusting
Asbestmateriaal	Rookgaskanaal
Bindmiddel van asbestmateriaal	Cement
Gebondenheid op basis van bindmiddel	Hecht
Hoeveelheid (lengte - omtrek - dikte - aantal)	• 1,50 m - 60,00 cm - 1,00 cm - 1 stuk
Totaal volume	0,009 m ³

- Verwijder dit asbestmateriaal zo snel mogelijk. Volg de toestand goed op.
- Hemelwater dat afspoelt van asbestcement daken of gevels kan asbestdeeltjes bevatten. Gebruik het enkel voor gesloten circuits (bv. spoelen toiletten). Reinig na het vervangen van het dak of de gevel de dakgoten en regenwaterput of -ton om asbesthoudend sediment of slib te verwijderen
- Voer bijkomende staalname(s) uit.

- Eenvoudige handelingen: mag via doe-het-zelf of door werknemer(s) met opleidingsattest eenvoudige handelingen
De bus kan voorzichtig losgebeiteld worden, extra bevochtigen om stof te voorkomen + dragen van de nodige beschermingsmiddelen (mondmasker ffp3, handschoenen, tyvec) Bij de gemeente/containerpark afsluitzakken halen om dubbel in te pakken en af te voeren naar het containerpark als hechtgebonden asbestafval. Zie ook link Zie <https://ovam.vlaanderen.be/wie-mag-wat-verwijderen>.

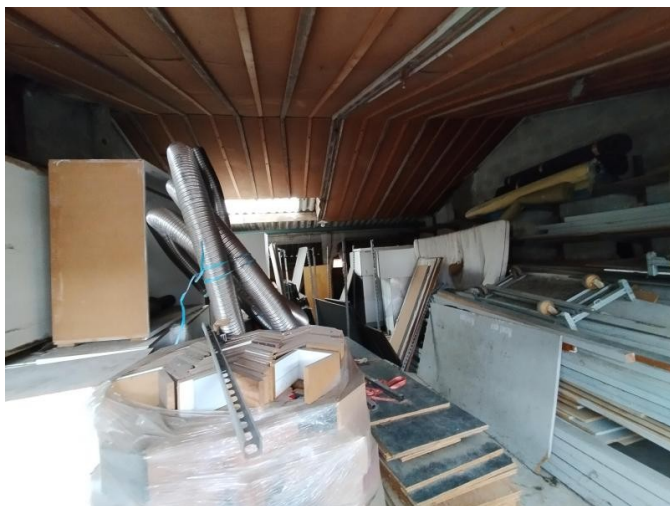
Situeringfoto

Tijdelijke beperking

Reden: Opstapeling van materialen

Uitleg van de asbestdeskundige: Materialen in garage opgeslagen. Vloer- en wanddelen onder het materiaal konden niet worden vastgesteld. De opdrachtgever blijkt redelijkerwijs niet in staat om het materiaal op korte termijn op te ruimen of te verwijderen.

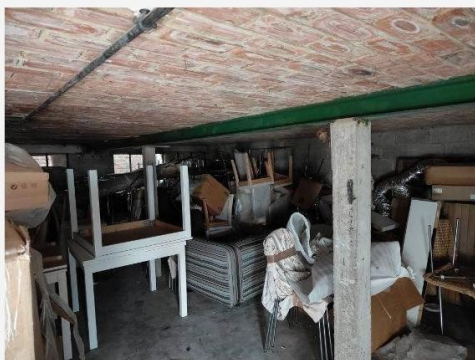
Vrije foto

Stenen muren en plafond. Geen verdachte materialen.
Materiaal in opslag belemmerd volledig inderzoek van de kelder.

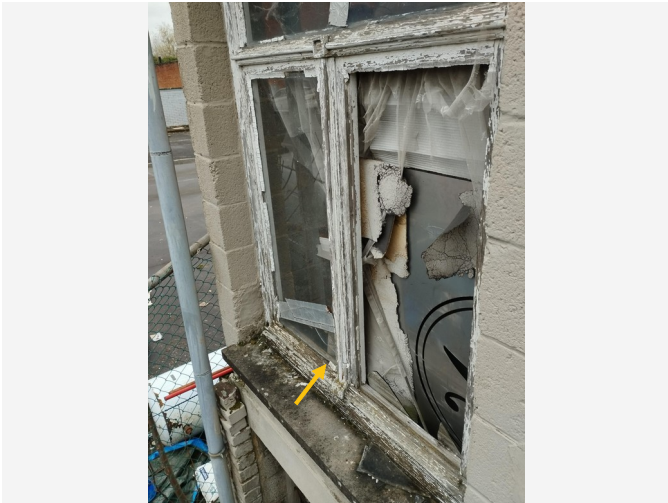
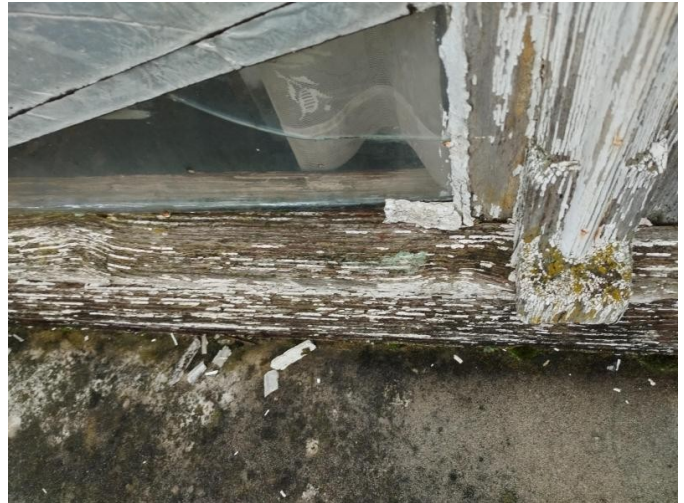
Fiche 6: stopverf

Geen asbest

#	Type	Referentie	Resultaat
6.1	Puntmonster	001	Geen asbest
