Asbestinventarisatetest

Eindrieskaai 7, 9700 Oudenaarde

Attestnummer : 20240807-000270.000

Uitgegeven op : 07.08.2024

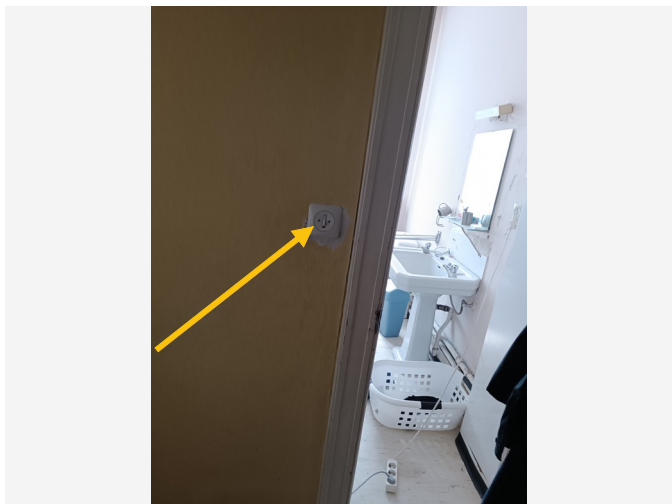
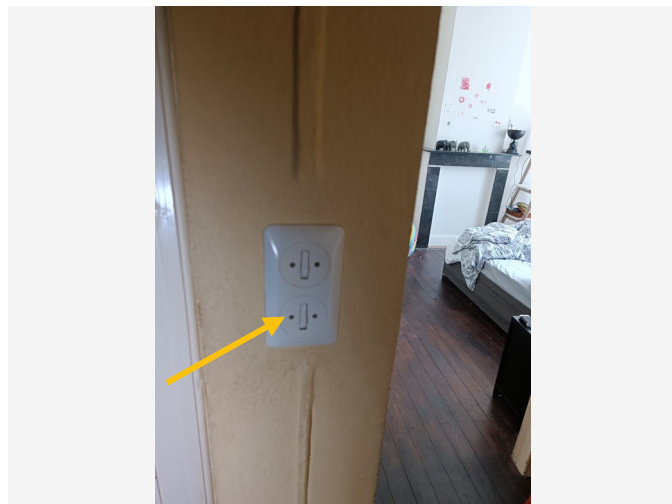
Het asbestmateriaal valt onder de mijlpaal van 2040.

Eindbeoordeling materiaalrisico	Verhoogd materiaalrisico en/of verhoogde kans op vezelvrijgave
---------------------------------	--

Gebondenheid	Categorie 1: hechtgebonden in oorsprong
Asbestsoort (vezeltype)	Crocidoliet aanwezig
Asbestconcentratie	Laag (< 50%)
Afschermingsgraad van het gehele materiaal	Geheel of deels (ook) vrij aan de binnenlucht
Toestand van het materiaal	Licht beschadigd, licht verweerd. Intact calciumsilicaatmateriaal of categorie III 'gebondenheid'

Beschrijving	bakeliet
Omgeving	Binnen
Primaire drager	Communicatie en elektrische infrastructuur en uitrusting
Asbestmateriaal	Plaat, paneel, tablet - Type Bakeliet
Bindmiddel van asbestmateriaal	Kunststof of -hars
Gebondenheid op basis van bindmiddel	Hecht
Hoeveelheid (oppervlakte - dikte - aantal)	<ul style="list-style-type: none">• 1,00 m² - 1,00 cm - 1 stuk
Totaal volume	0,01 m ³
Eenvoudig bereikbaar	Ja
Bevestigingswijze	<ul style="list-style-type: none">• Geschroefd
Identificatiemethode	Vaststelling zonder monsternamen
Destructieve handeling voor identificatie	Nee
Opmerking	<p>De vermelde oppervlaktes en volumes betreffen een berekende schatting. Er worden geen rechten verleend aan deze oppervlaktes/volumes.</p> <p>In verschillende ruimtes zijn bakeliet toepassingen aanwezig, enkele zijn aangeduid op de plannen.</p>

Verwijderen

- Zorg voor een veilig beheer. Vermijd het beschadigen van het asbestmateriaal. Controleer de toestand jaarlijks op wijzigingen.

- Eenvoudige handelingen: mag via doe-het-zelf of door werknemer(s) met opleidingsattest eenvoudige handelingen
Schakelaars, stopcontacten en andere gelijkaardige toepassingen kunnen eenvoudig losgeschroefd worden --> EH doe-het-zelf. Afgesloten of verzegelde kast --> EH opgeleid techniker personeel 8u basisopleiding asbest.

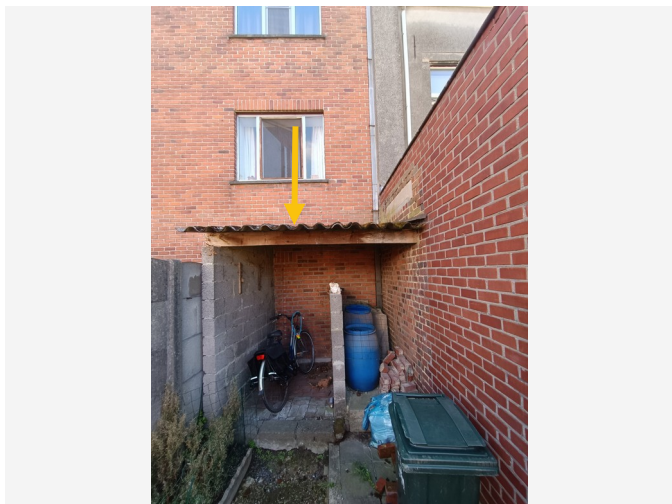
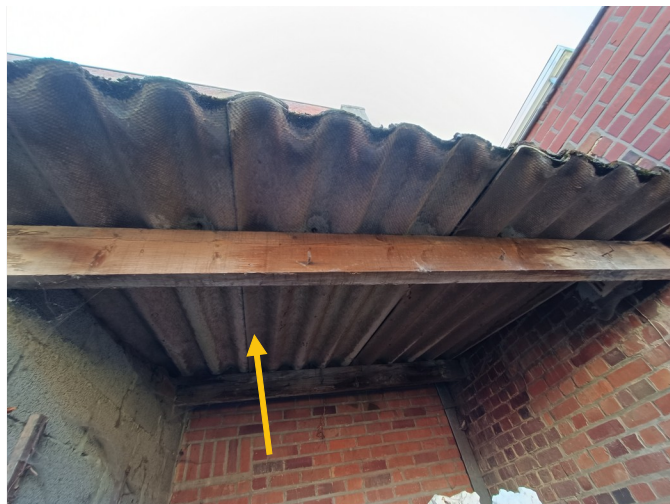
Het asbestmateriaal valt onder de mijlpaal van 2034.

Reinigen/afschuren/ontmossen golfplaten (golfplaten mogen op geen enkele manier gereinigd of afgeschuurd worden. Totaalverbod sinds 27 april 2019)

Eindbeoordeling materiaalrisico	Verhoogd materiaalrisico en/of verhoogde kans op vezelvrijgave
---------------------------------	--

Gebondenheid	Categorie 1: hechtgebonden in oorsprong
Asbestsoort (vezeltype)	Crocidoliet aanwezig
Asbestconcentratie	Laag (< 50%)
Afschermingsgraad van het gehele materiaal	Geheel of deels vrij aan de buitenlucht
Toestand van het materiaal	Matig beschadigd, matig verweerd

Beschrijving	golfplaat
Omgeving	Buiten
Primaire drager	Schuin dak
Asbestmateriaal	Dak- en gevelbekleding - Golfplaat
Bindmiddel van asbestmateriaal	Cement
Gebondenheid op basis van bindmiddel	Hecht
Hoeveelheid (oppervlakte - aantal)	<ul style="list-style-type: none">• 9,00 m² - 1 stuk
Totale oppervlakte	9,00 m ²
Eenvoudig bereikbaar	Ja
Bevestigingswijze	<ul style="list-style-type: none">• Genageld, geniet
Identificatiemethode	Vaststelling zonder monsternamen
Destructieve handeling voor identificatie	Nee
Opmerking	De vermelde oppervlaktes en volumes betreffen een bereedeneerde schatting. Er worden geen rechten verleend aan deze oppervlaktes/volumes.

Verwijderen

- Zorg voor een veilig beheer. Vermijd het beschadigen van het asbestmateriaal. Controleer de toestand jaarlijks op wijzigingen.
- Hemelwater dat afspoelt van asbestcement daken of gevels kan asbestdeeltjes bevatten. Gebruik het enkel voor gesloten circuits (bv. spoelen toiletten). Reinig na het vervangen van het dak of de gevel de dakgoten en regenwaterput of -ton om asbesthoudend sediment of slib te verwijderen

- Eenvoudige handelingen: mag via doe-het-zelf of door werknemer(s) met opleidingsattest eenvoudige handelingen
Dragen van de nodige beschermingsmiddelen (mondmasker ffp3, handschoenen, tyvec). Indien mogelijk de ondervloer afdekken, golfplaten voorzichtig verwijderen, extra fixeren, niet breken, niet gooien, onmiddellijk verpakken of voorzichtig in container met asbest bag plaatsen. Indien golfplaten in slechte staat zijn en kans bestaat op breken: Eenvoudige handeling opgeleid personeel, alle werknemer(s) moeten wel beschikken over een opleidingsattest eenvoudige handelingen 8u

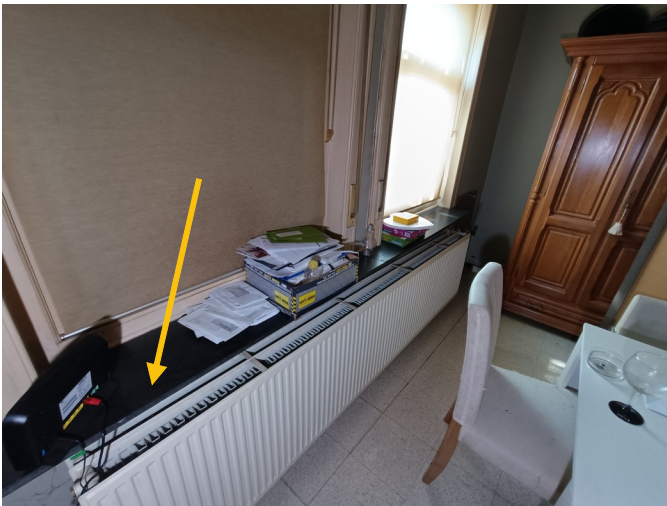
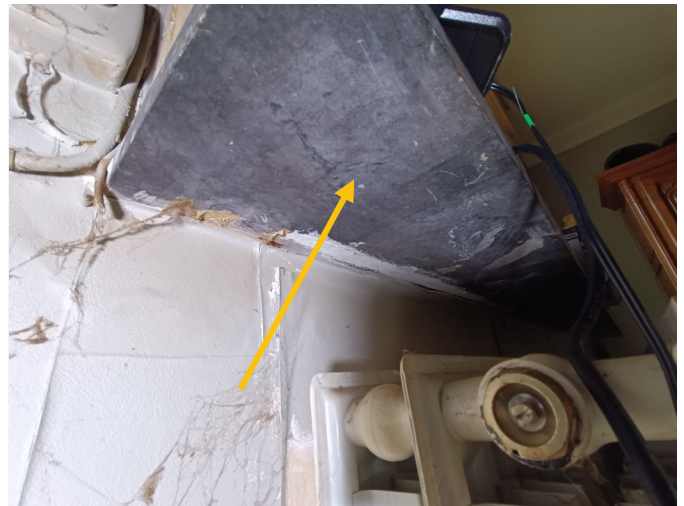
Het asbestmateriaal valt onder de mijlpaal van 2040.

Eindbeoordeling materiaalisico	Laag materiaalisico en/of verlaagde kans op vezelvrijgave
--------------------------------	---

Gebondenheid	Categorie 1: hechtgebonden in oorsprong
Asbestsoort (vezeltype)	Alleen chrysotiel
Asbestconcentratie	Laag (< 50%)
Afschermingsgraad van het gehele materiaal	Geheel of deels (ook) vrij aan de binnenlucht
Toestand van het materiaal	Licht beschadigd, licht verweerd. Intact calciumsilicaatmateriaal of categorie III 'gebondenheid'

Beschrijving	raamtablet
Omgeving	Binnen
Primaire drager	Binnenwand
Asbestmateriaal	Plaat, paneel, tablet - Type Massal
Bindmiddel van asbestmateriaal	Cement
Gebondenheid op basis van bindmiddel	Hecht
Hoeveelheid (oppervlakte - dikte - aantal)	• 1,20 m ² - 3,00 cm - 1 stuk
Totaal volume	0,036 m ³
Eenvoudig bereikbaar	Ja
Bevestigingswijze	• Verlijmd, ingegoten, versmeerd
Identificatiemethode	Vaststelling zonder monsternamen
Destructieve handeling voor identificatie	Nee
Opmerking	De vermelde oppervlaktes en volumes betreffen een berekende schatting. Er worden geen rechten verleend aan deze oppervlaktes/volumes.

Zorgvuldig beheren

- Zorg voor een veilig beheer. Vermijd het beschadigen van het asbestmateriaal. Controleer de toestand jaarlijks op wijzigingen.

- Eenvoudige handelingen: mag via doe-het-zelf of door werknemer(s) met opleidingsattest eenvoudige handelingen
De dorpels of tabletten kunnen voorzichtig losgebeiteld worden, extra bevochtigen om stof te voorkomen + dragen van de nodige beschermingsmiddelen (mondmasker ffp3, handschoenen, tyvec) verpakken in plastic folie en afvoeren naar het containerpark als hechtgebonden asbestafval.

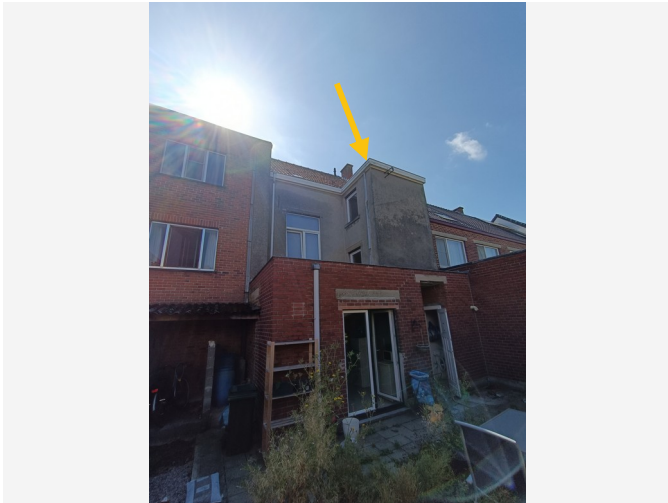
Situeringfoto

Tijdelijke beperking

Reden: Het te onderzoeken materiaal situeert zich hoger dan 3,50 m te rekenen vanaf een veilige ondergrond

Uitleg van de asbestdeskundige: Het plat dak kon niet gecontroleerd worden (hoogte > 3,50m). Er kon niet gecontroleerd worden welk materiaal zich op het plat dak bevindt.

Bij werken kan een stelling geplaatst worden voor een veilige inspectie

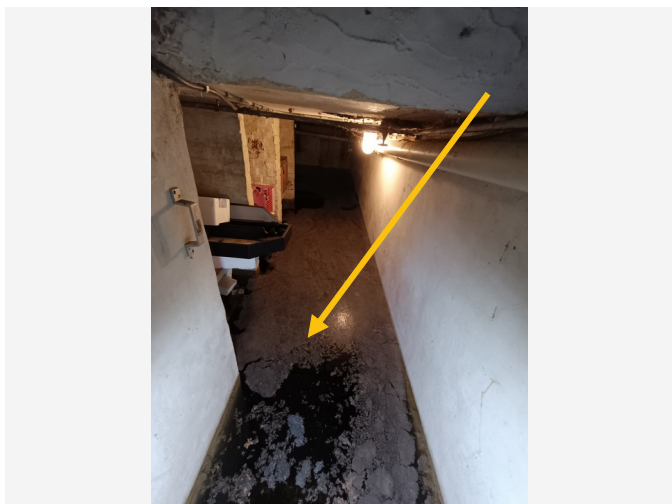
Situeringfoto

Tijdelijke beperking

Reden: Er is geen volledige risicobeoordeling mogelijk

Uitleg van de asbestdeskundige: de kelder staat onder water door opkomend grondwater, het is niet te bepalen wanneer de kelder vrij is van grondwater

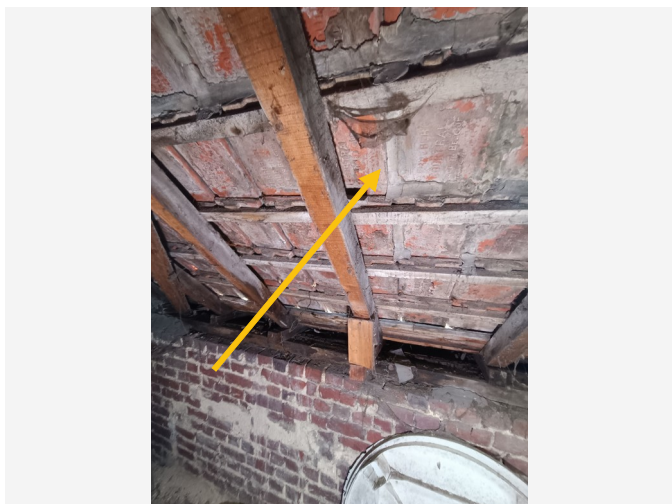
Het hoofddak werd gecontroleerd . Er is geen verdacht onderdak vastgesteld .

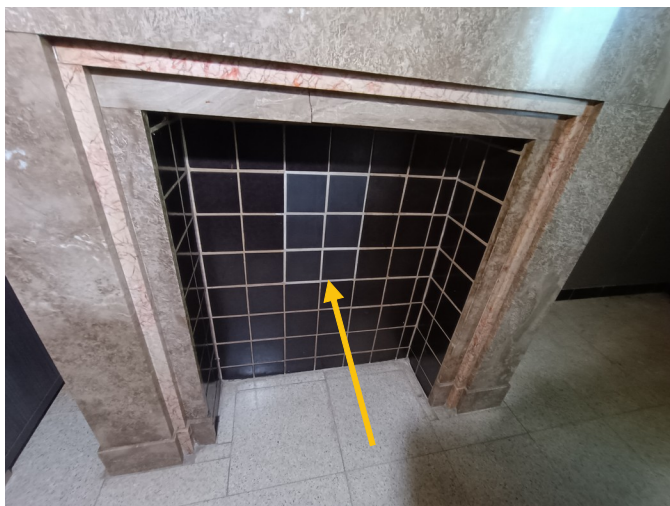
In het inspectieprotocol is een monstername van tegellijm verplicht om dit te identificeren als niet-asbesthoudend. Er waren geen facturen ter beschikking die bevestigen dat de tegels na 2001 waren geplaatst. Er waren geen bestaande beschadigingen aan de wandtegels om de lijm voldoende te kunnen inspecteren. Om dit af te toetsen is het aangewezen om bij eventuele renovatiewerken aan de tegels verder onderzoek/staalname te laten uitvoeren ter controle.

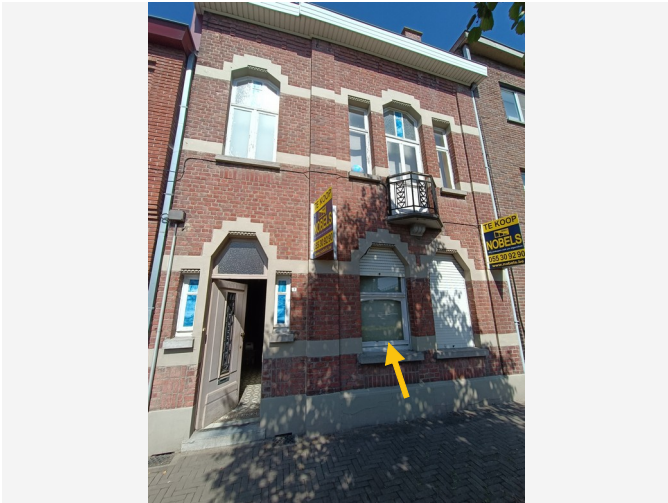
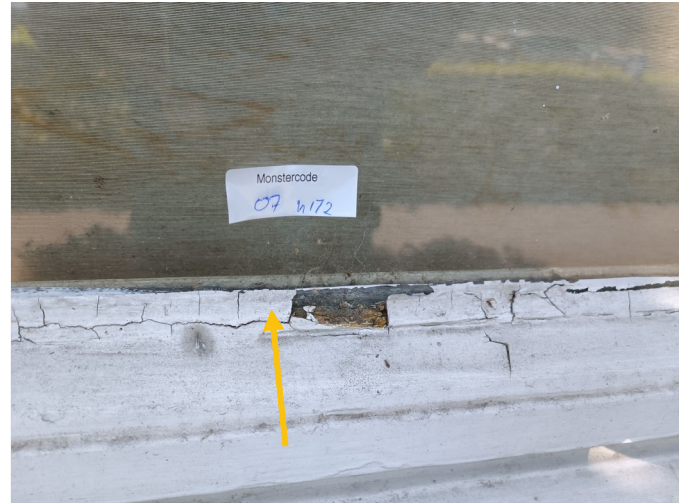
Fiche 8: kit 2 kozijn-raam

Geen asbest

#	Type	Referentie	Resultaat
8.1	Puntmonster	07	Geen asbest

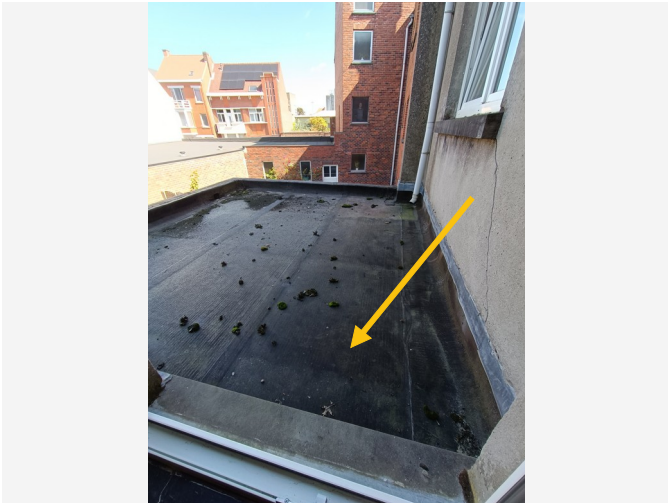
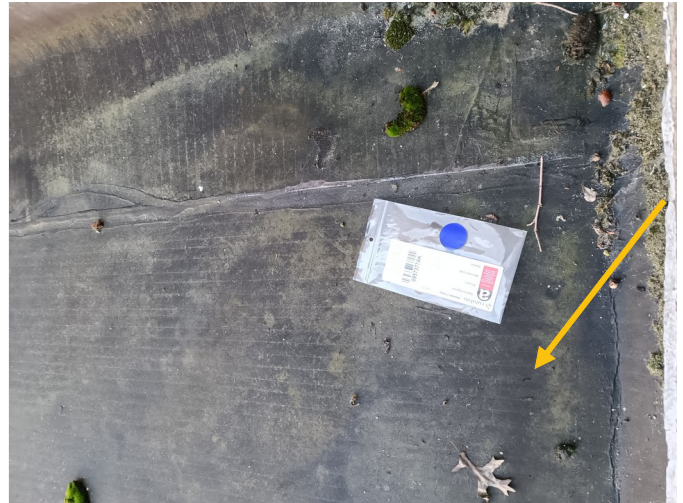
Fiche 9: roofing

Geen asbest

#	Type	Referentie	Resultaat
9.1	Puntmonster	05	Geen asbest

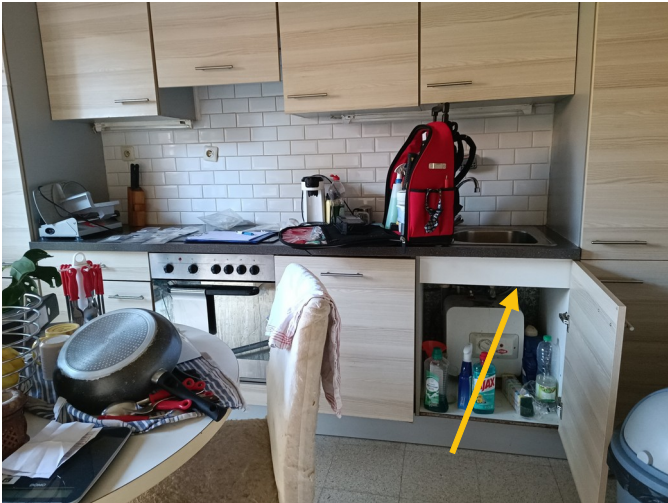
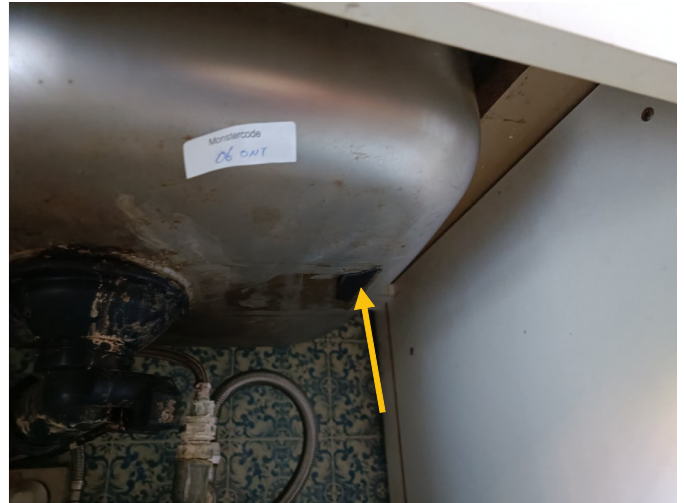
Geen asbest

#	Type	Referentie	Resultaat
10.1	Puntmonster	06	Geen asbest

Beschrijving	ontdreningsplaat spoelbak keuken
Omgeving	Binnen
Primaire drager	spoelbak
Bindmiddel van materiaal	Bitumen (roofing, teer, asfalt)
Gebondenheid op basis van bindmiddel	Hecht
Hoeveelheid (gewicht - aantal)	<ul style="list-style-type: none">• 0,10 kg - 1 stuk
Totaal gewicht	0,10 kg
Identificatiemethode	Vaststelling met monstername
Destructieve handeling voor identificatie	Nee
Opmerking	De vermelde oppervlaktes en volumes betreffen een bereedeneerde schatting. Er worden geen rechten verleend aan deze oppervlaktes/volumes.

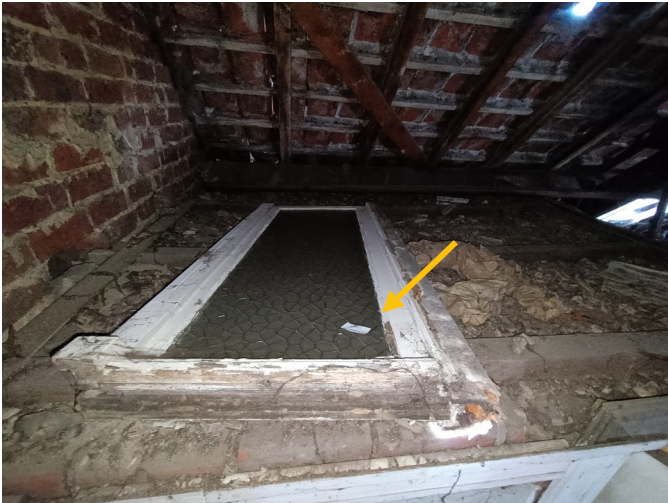
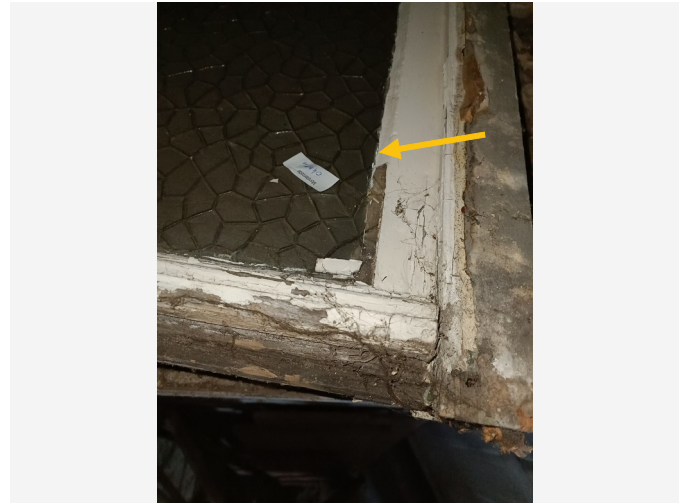
Fiche 11: kit 1 kozijn-raam

Afvalstof, geen asbest

#	Type	Referentie	Resultaat
11.1	Puntmonster	04	Geen asbest

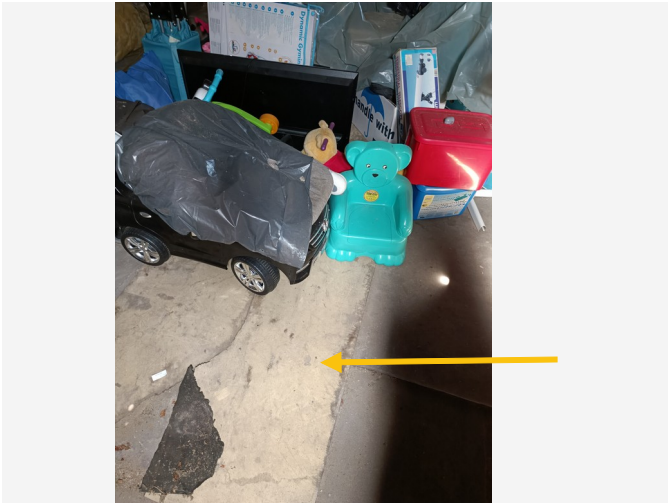
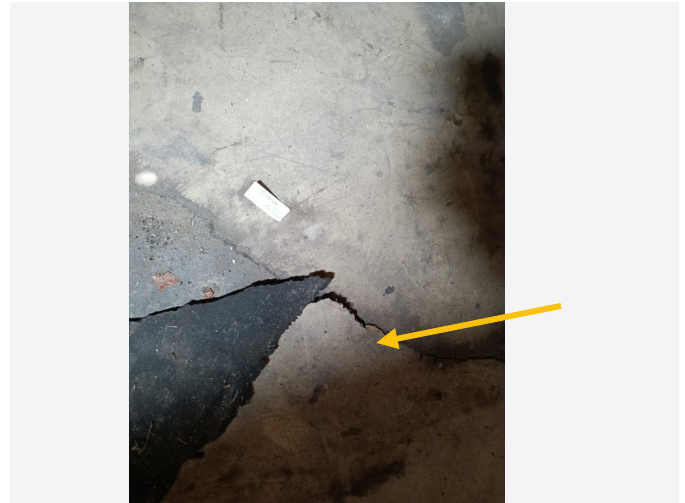
Fiche 12: vloerzeil

Geen asbest

#	Type	Referentie	Resultaat
12.1	Puntmonster	03	Geen asbest

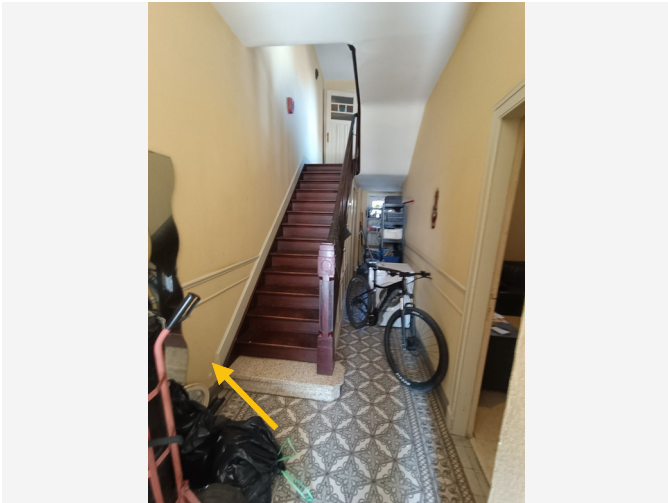
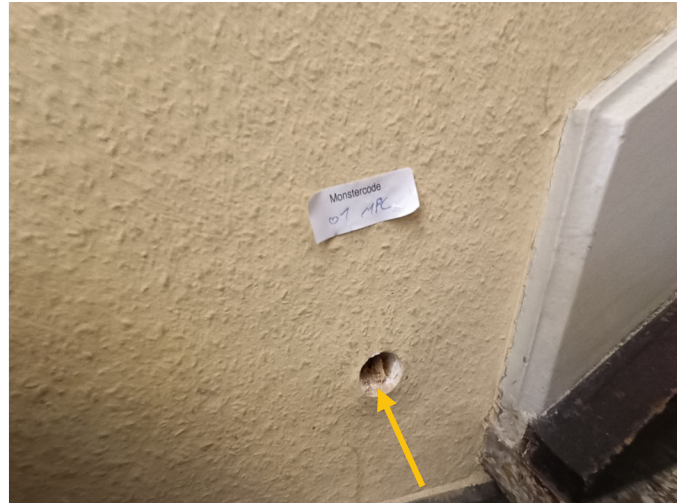
Geen asbest

#	Type	Referentie	Resultaat
13.1	Mengmonster	01	Geen asbest

Beschrijving	muurpleister
Omgeving	Binnen
Primaire drager	Binnenwand
Bindmiddel van materiaal	Gips - kalk
Gebondenheid op basis van bindmiddel	Niet-hechtgebonden
Hoeveelheid (oppervlakte - dikte - aantal)	• 234,00 m ² - 1,00 cm - 1 stuk
Totaal volume	2,34 m ³
Identificatiemethode	Vaststelling met monstername
Destructieve handeling voor identificatie	Nee
Opmerking	<p>1. Natte ruimte (keuken/badkamer): keuken bemonsterd</p> <p>2. Traphal: bemonsterd</p> <p>3. Stookruimte: NVT</p> <p>4. Individuele ruimte (berging/slaapkamer): living bemonsterd</p> <p>De vermelde oppervlaktes en volumes betreffen een beredeneerde schatting. Er worden geen rechten verleend aan deze oppervlaktes/volumes.</p> <p>De dikte is een schatting die voorkomt uit de monsterplaatsen en is daarom niet altijd representatief.</p> <p>Er bevinden zich enkele valse wanden. Het is niet duidelijk of er pleisterwerk aanwezig is achter deze valse wanden, het is aangewezen om bijkomend onderzoek uit te voeren bij werken.</p>

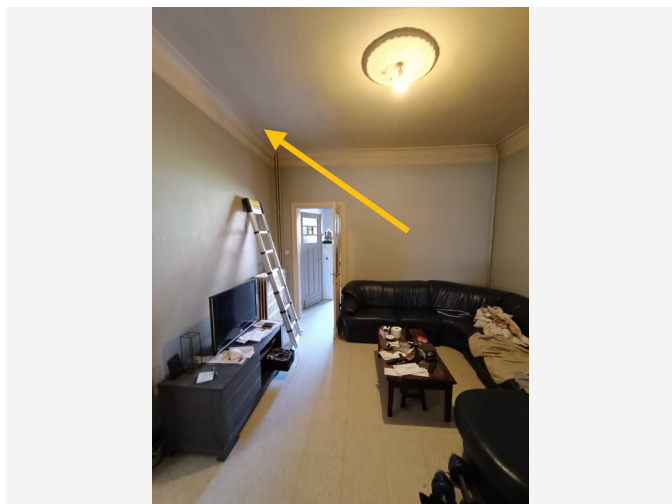
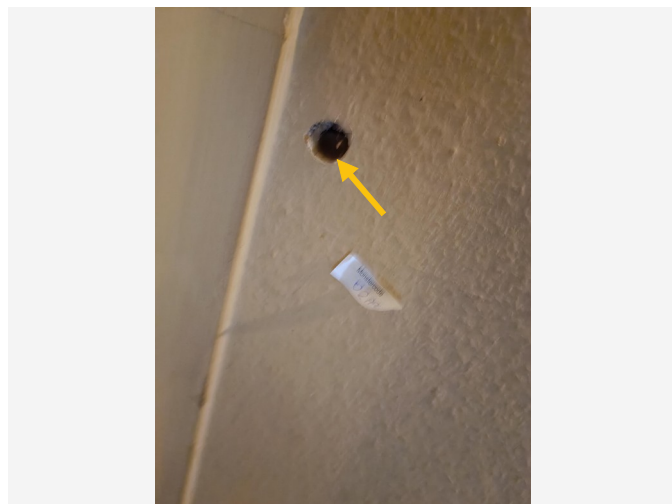
Fiche 14: plafondpleister

Geen asbest

#	Type	Referentie	Resultaat
14.1	Mengmonster	02	Geen asbest
