Asbestinventarisatetest

Watermolenstraat 38/1, 9660 Brakel

Attestnummer : 20250803-000011.000

Uitgegeven op : 03.08.2025

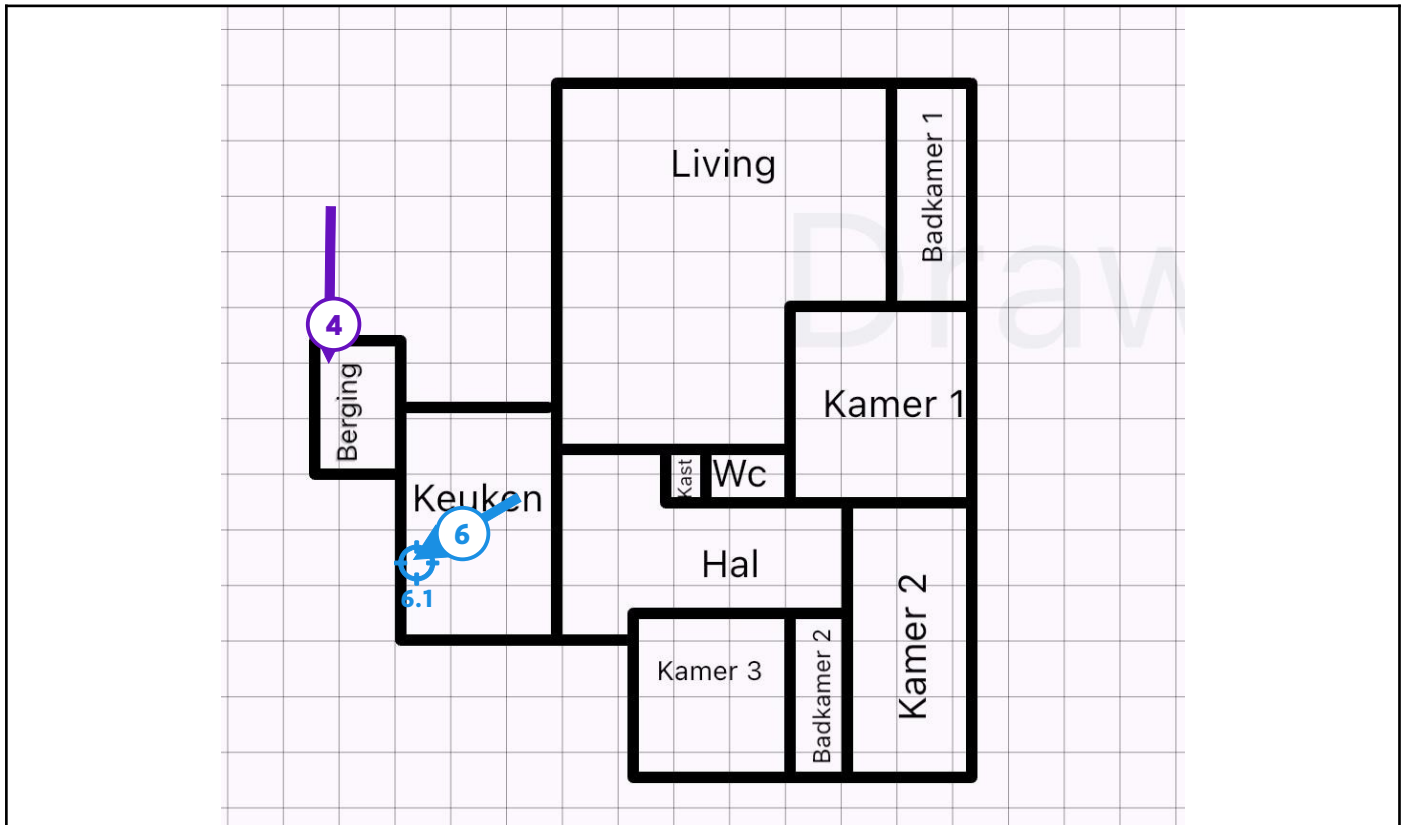
Plan 1.1: Appartement plan GLV

Beschrijving	Type	Actie
4. boiler..	Advies	-
6. Ontdreuningsplaat spoelbak (monstername).	Geen asbest	-
6.1 Code: 03	Puntmonster	-

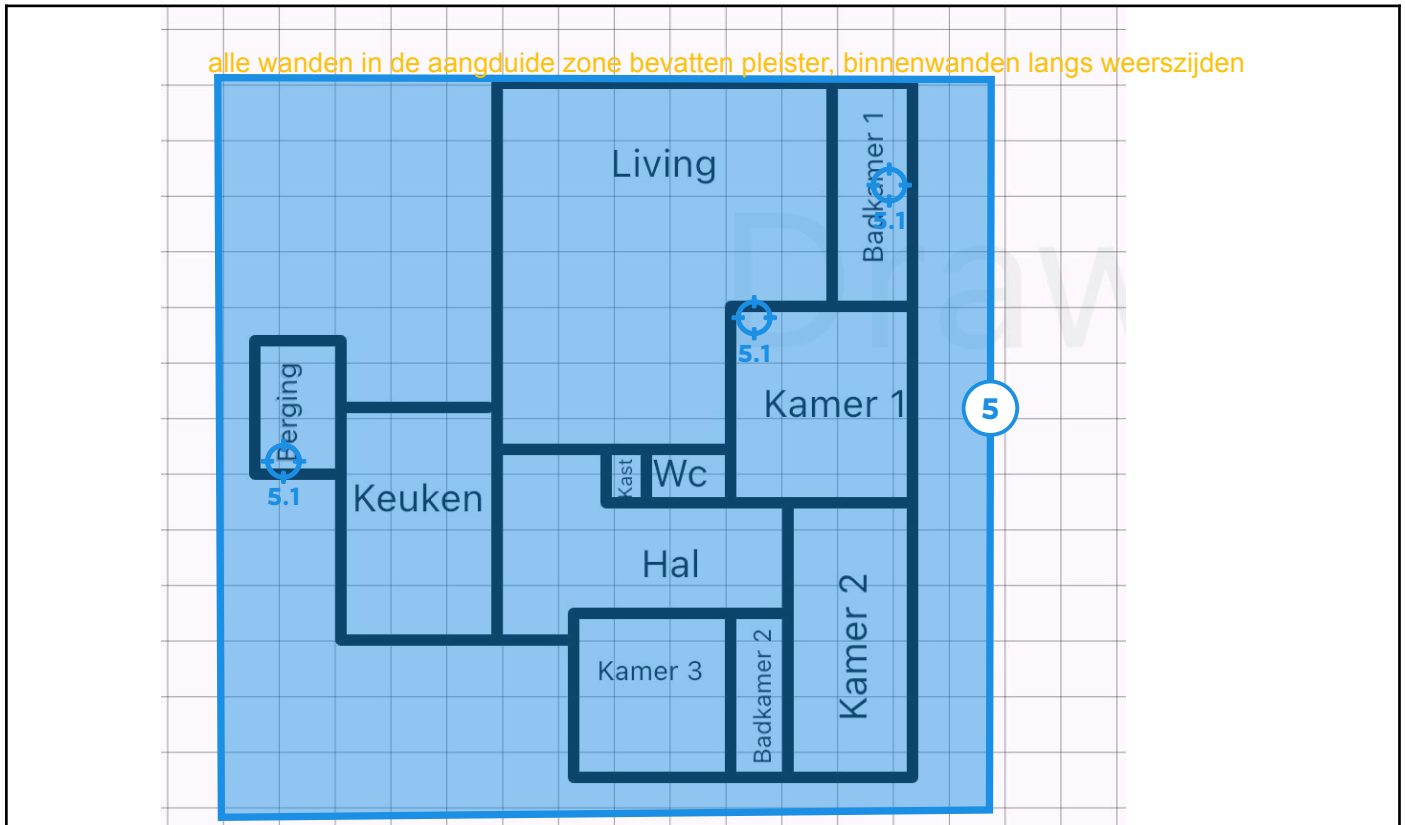
Plan 1.3: Appartement plan GLV kopie

Beschrijving	Type	Actie
5. Muurpleister.	Geen asbest	-
5.1 Code: 01	Mengmonster	-

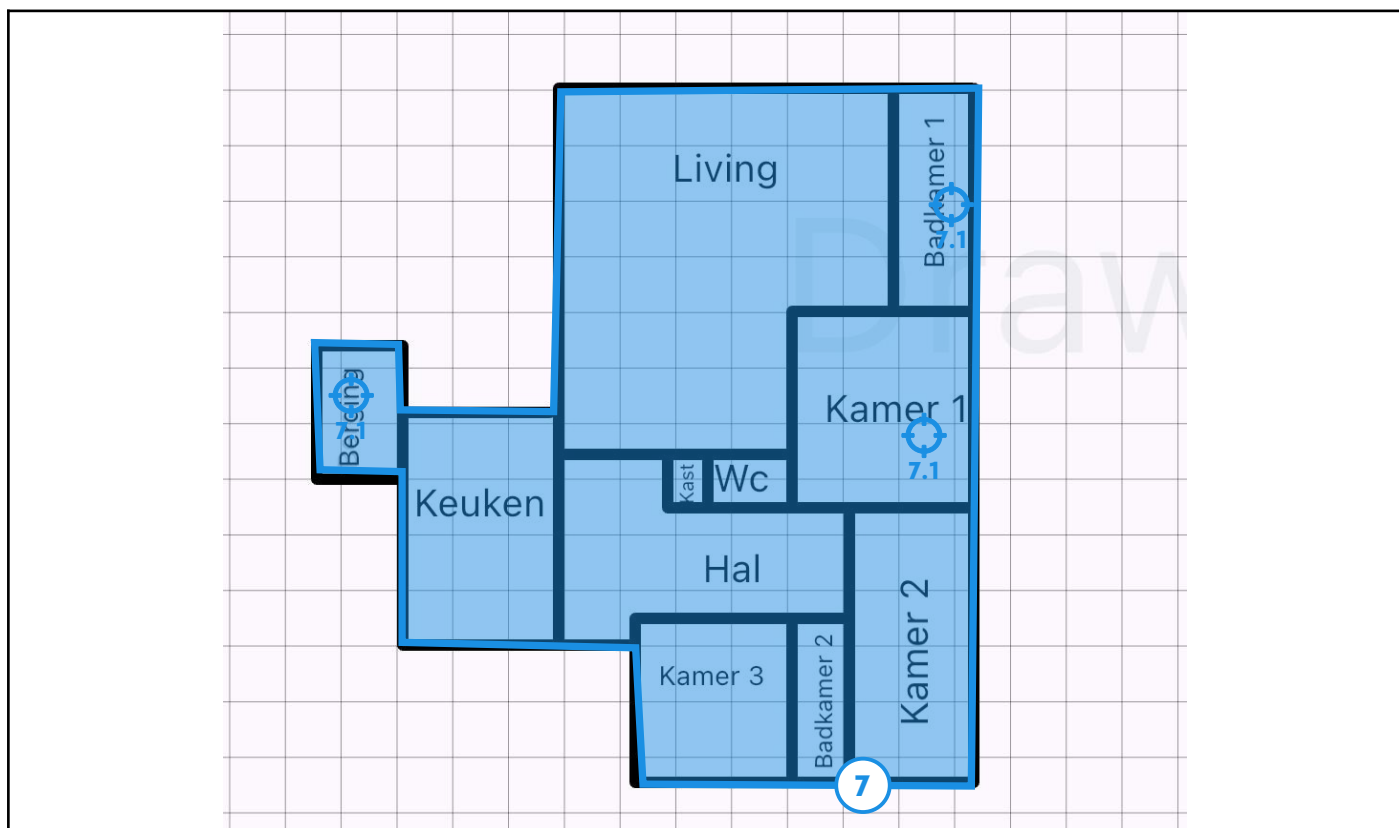
Plan 1.4: Appartement plan GLV kopie

Beschrijving	Type	Actie
7. Plafondpleister.	Geen asbest	-
7.1 Code: 02	Mengmonster	-

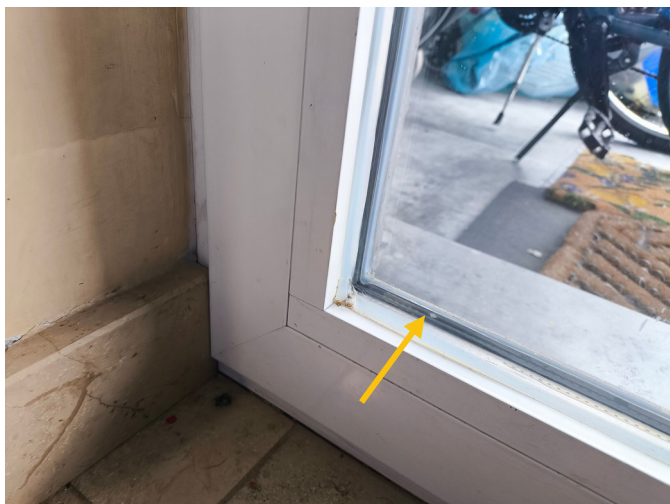
Fiche 1: Kit niet verdacht (visueel vastgesteld).

De gebruikte siliconen kit is niet asbestverdacht

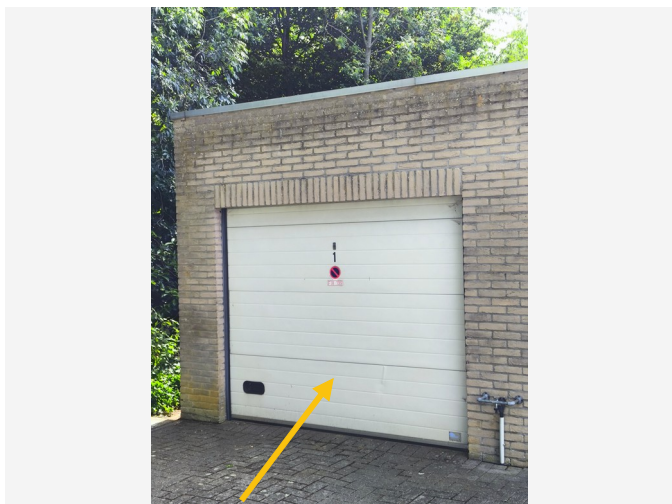
geen verdachte toepassingen vastgesteld in de garage

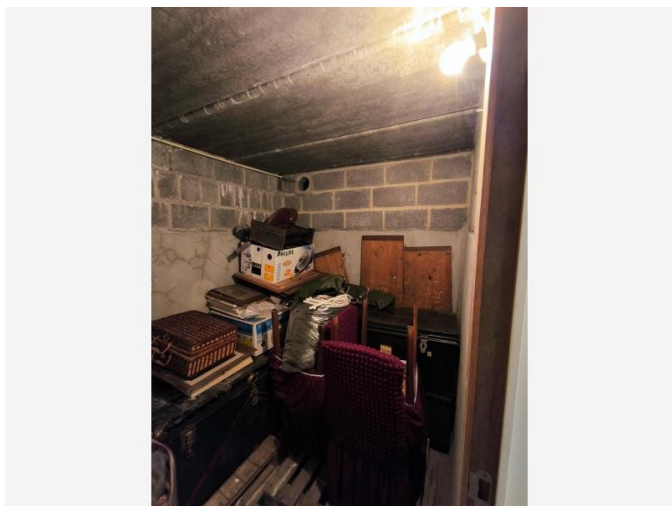
geen verdachte toepassingen vastgesteld in de (kelder)berging

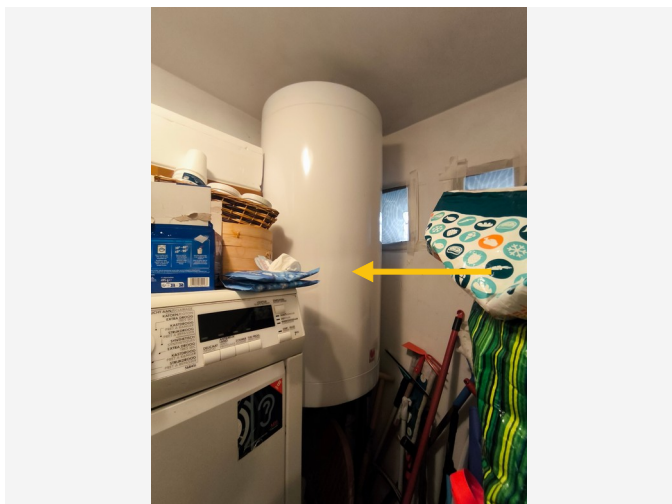
De CV ketel werd gecontroleerd(bwj) en is niet asbest verdacht geen risico bouwjaar.

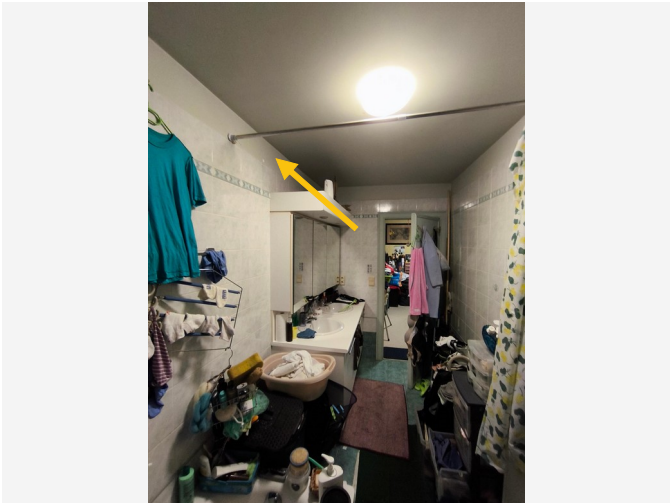
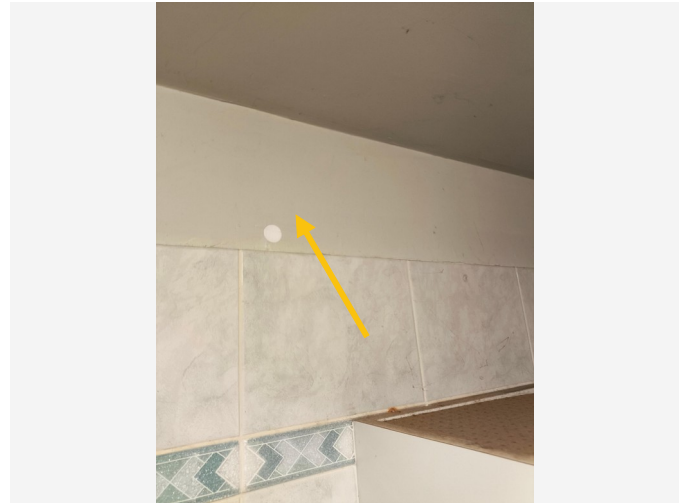
Fiche 5: Muurpleister.

Geen asbest

#	Type	Referentie	Resultaat
5.1	Mengmonster	01	Geen asbest

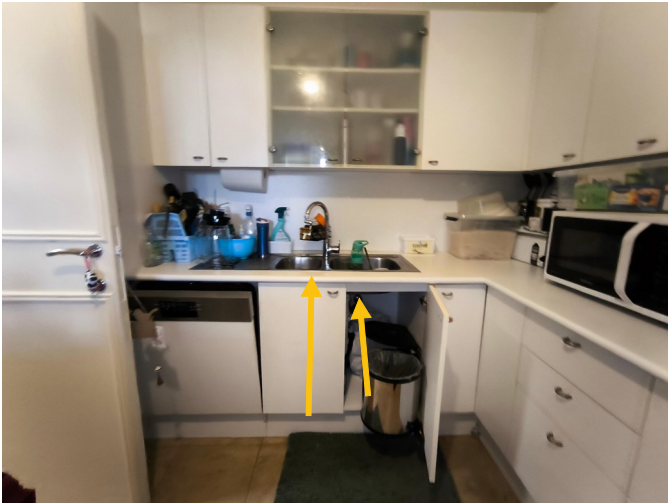
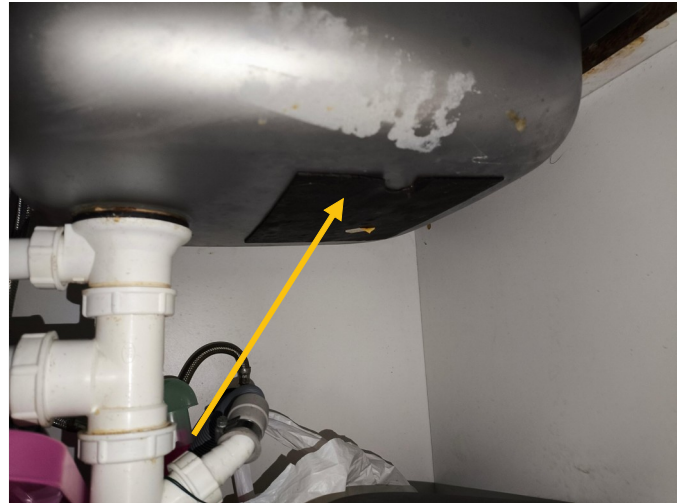
Fiche 6: Ontdreuningsplaat spoelbak (monstername).

Geen asbest

#	Type	Referentie	Resultaat
6.1	Puntmonster	03	Geen asbest

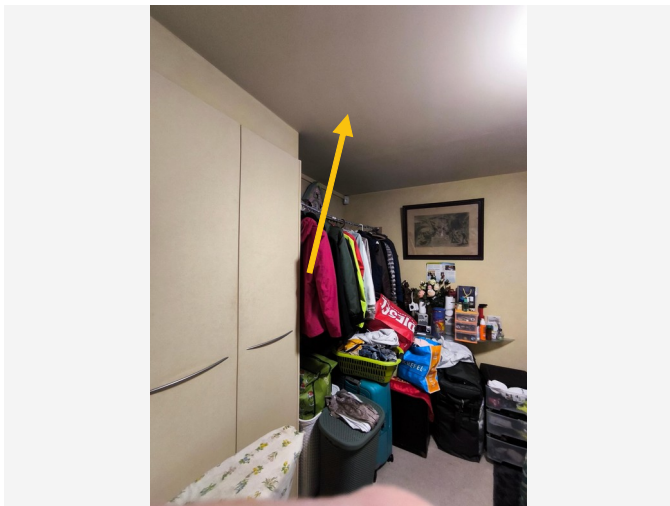
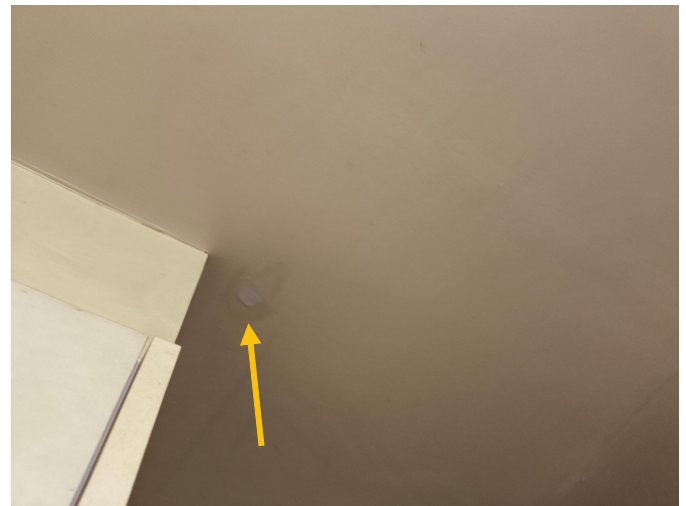
Fiche 7: Plafondpleister.

Geen asbest

#	Type	Referentie	Resultaat
7.1	Mengmonster	02	Geen asbest
