# Asbestinventarisatetest

Pater Ruyffelaertstraat 29, 9700 Oudenaarde

Attestnummer : 20260624-000099.000

**Niet-asbestveilig**

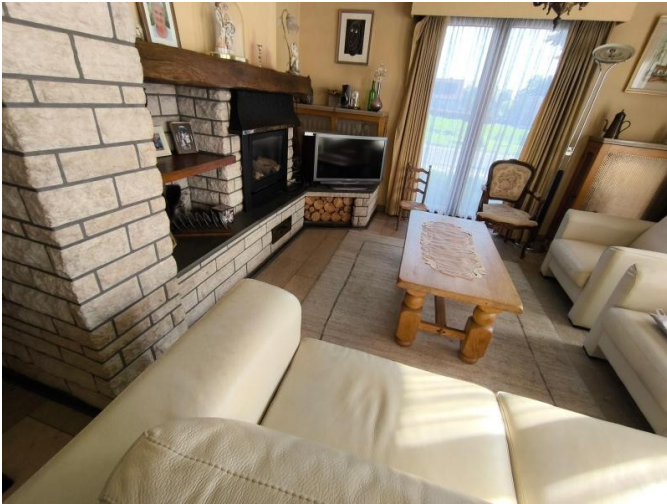
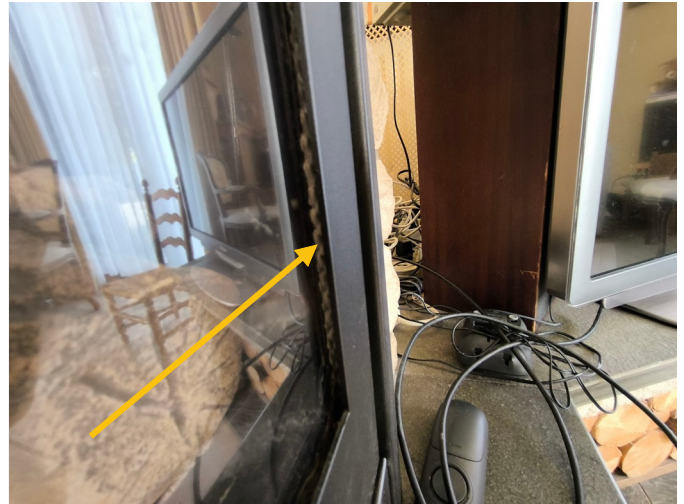
| Opmerking | De koord is visueel vastgesteld als asbestverdacht , er werd geen monster genomen oww de dichting te behouden. |

Bij het verwijderen van asbestkoord komt relatief veel stof vrij, deze goed vochtig maken door verneveling, Standaard dragen van de nodige wegwerp beschermingsmiddelen FFP 3 masker, handschoenen en tyvec CAT III type 5-6, afspoelbaar schoeisel. Verpak de koord in dubbel plasticzak, sluit luchtdicht af. Voor niet-hechtgebonden toepassingen: Bij verwijdering door doe-het-zelf (opgelet: enkel toepasbaar bij beperkte hoeveelheden) kan dit asbestafval niet naar het recyclagepark. Dit afval moet dubbel en luchtdicht verpakt aangevend worden bij een categorie-I stortplaats, een geregistreerd asbestinzamelaar ([www.ovam.vlaanderen.be/asbestafval-afvoeren](http://www.ovam.vlaanderen.be/asbestafval-afvoeren)) of via een erkende asbestverwijderaar ([www.werk.belgie.be](http://www.werk.belgie.be) - Erkenningen). Zie ook link Zie <https://ovam.vlaanderen.be/wie-mag-wat-verwijderen>

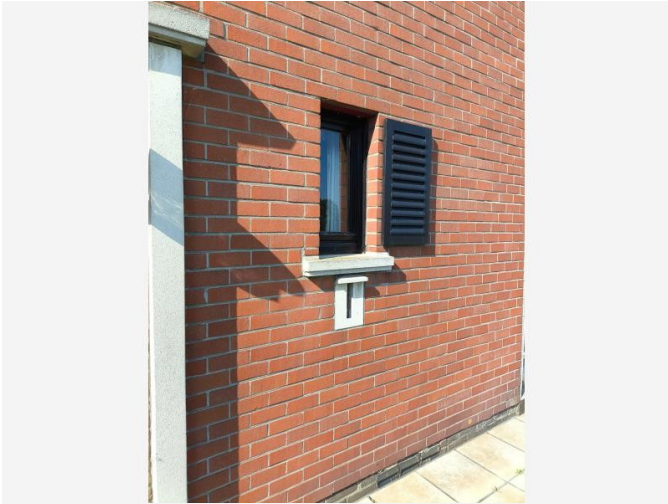
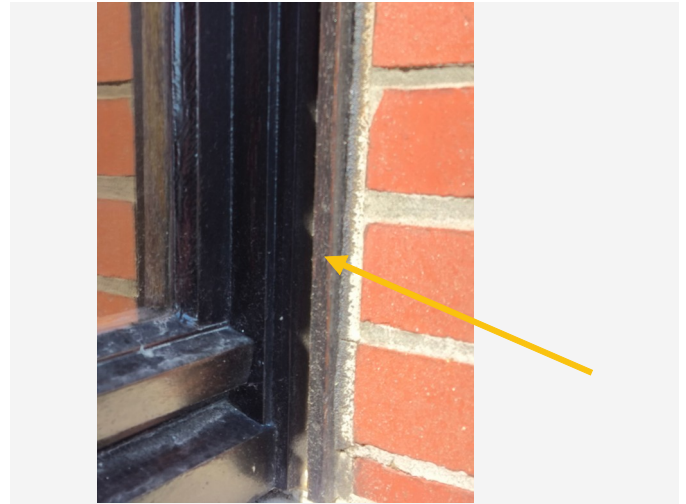
## Fiche 17: Kit 3 kozijn-muur (met staalname) houten raam

Geen asbest

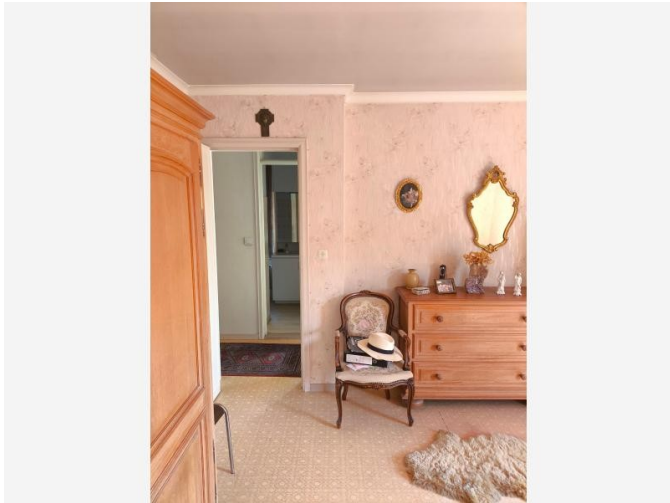
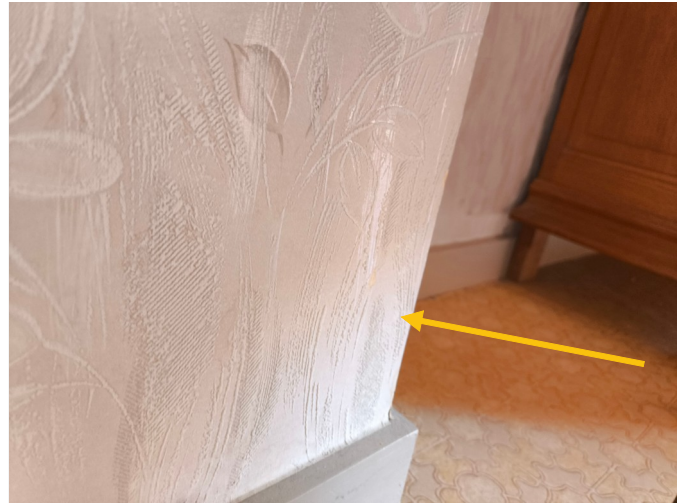
## Fiche 18: Muurpleister

Geen asbest

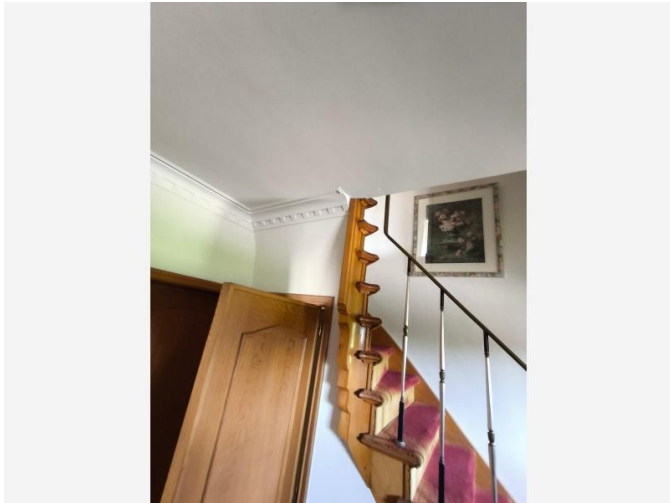
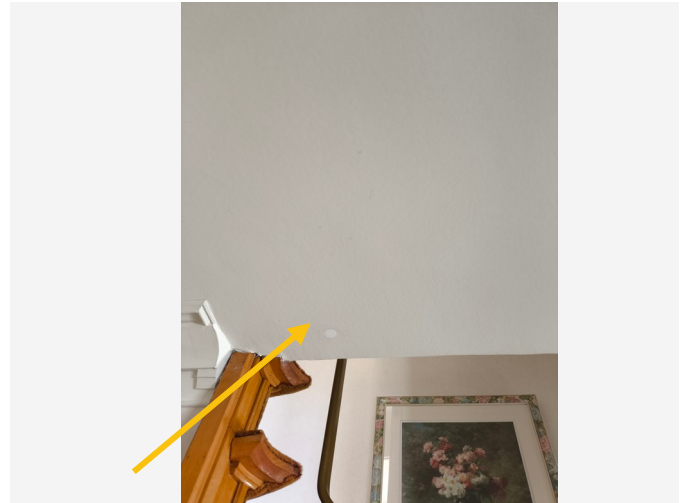
## Fiche 19: Plafondpleister

Geen asbest

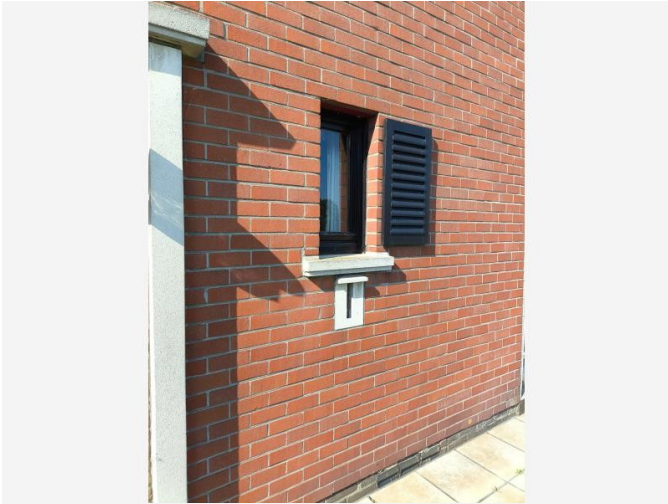
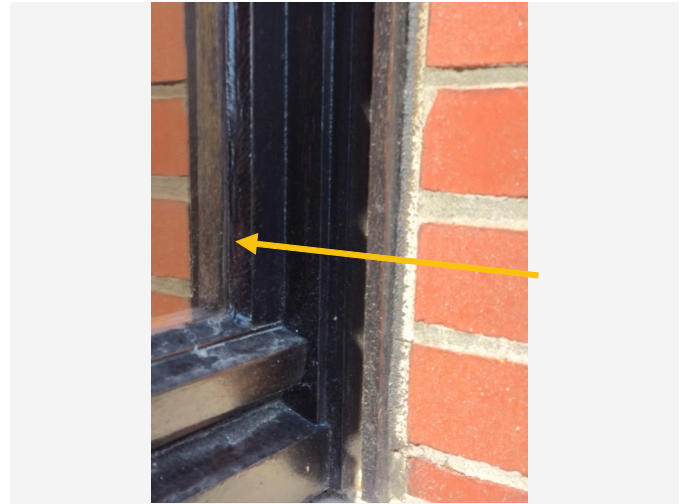
## Fiche 21: Kit 1 kozijn-glas (met staalname) houten raam

Geen asbest

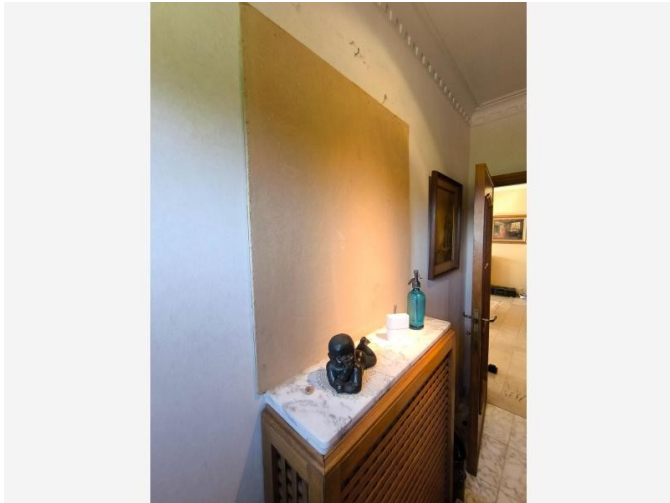
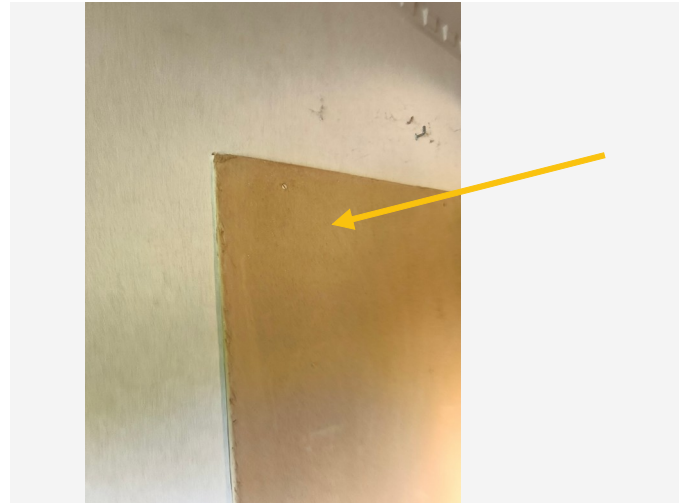
## Fiche 23: plaat traphal (achterwand haard)

Geen asbest

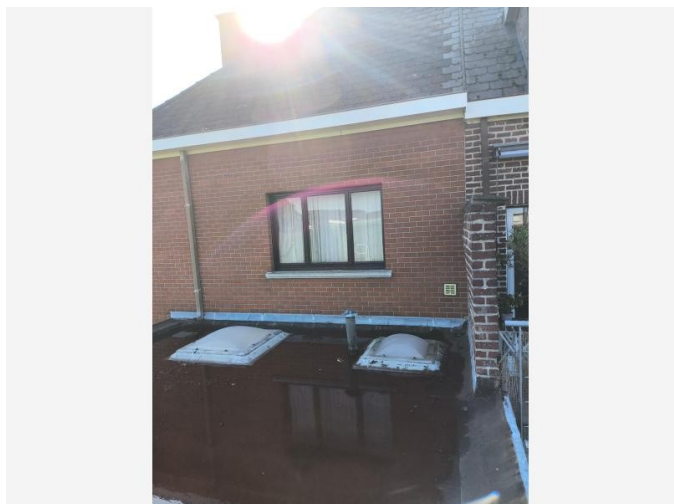
## Fiche 24: Roofing dak 2 (met staalname)

Geen asbest

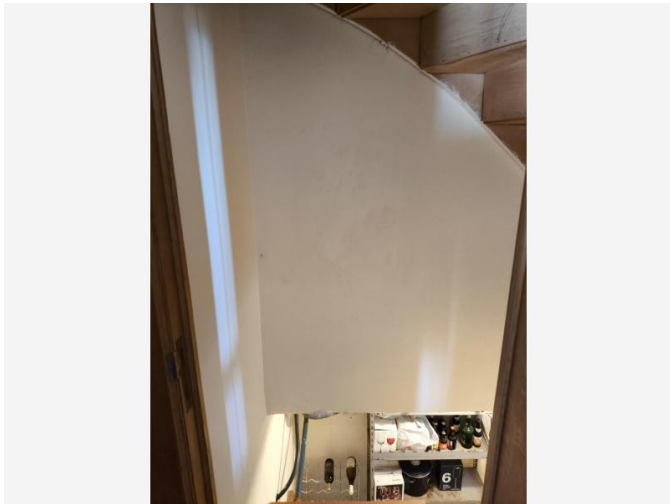
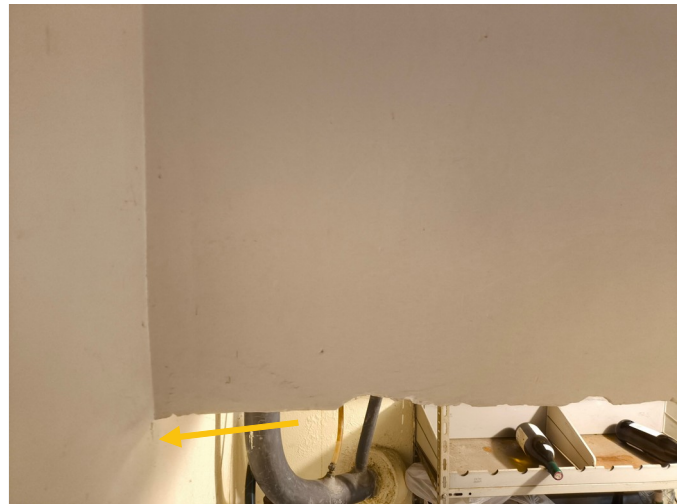
## Fiche 26: Cementering 1 binnentoepassing kelder (met staalname)

Geen asbest

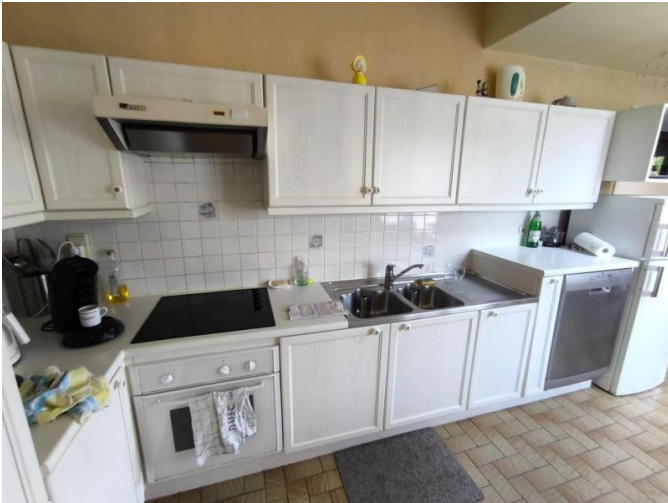
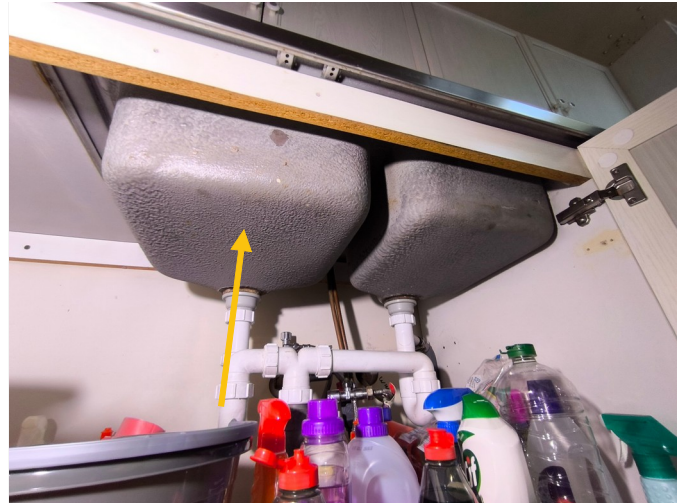
## Fiche 27: verf spoelbak(ken)

Geen asbest

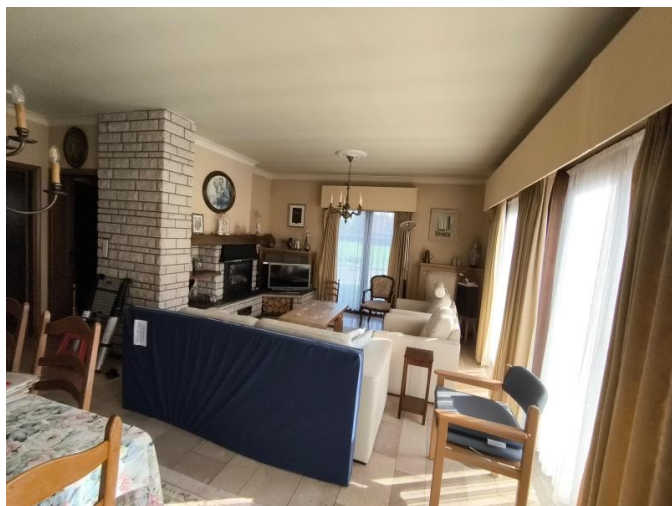
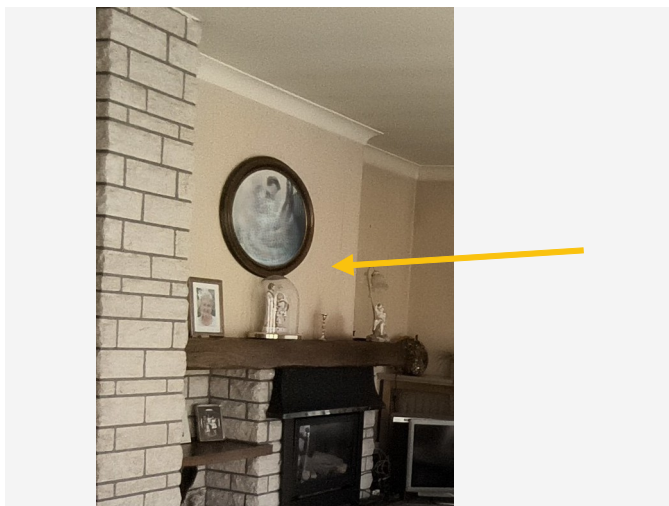
## Fiche 28: plaat living haard (staalname)

Geen asbest

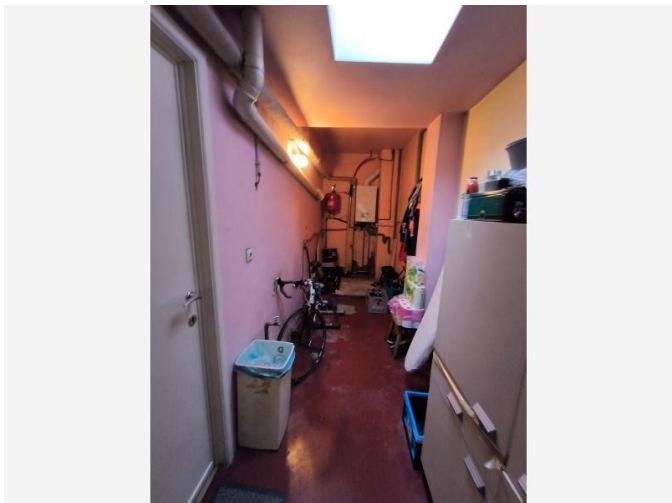
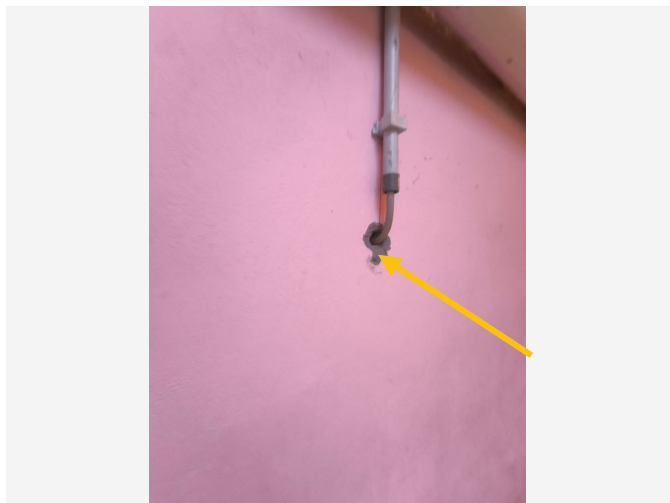
## Fiche 29: Cementering 3 binnentoepassing stookruimte (met staalname)

Geen asbest

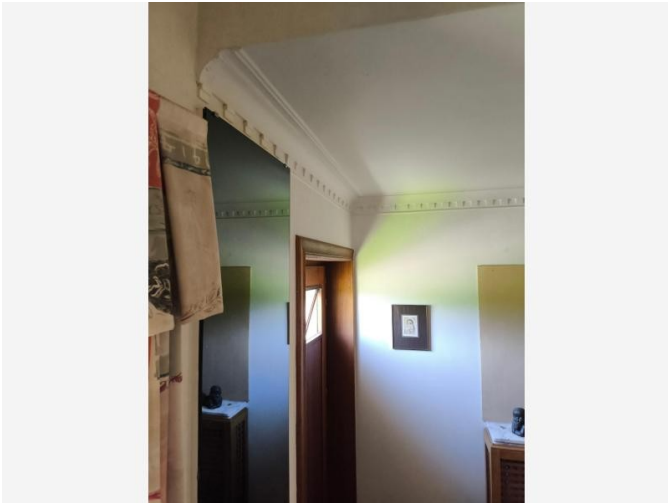
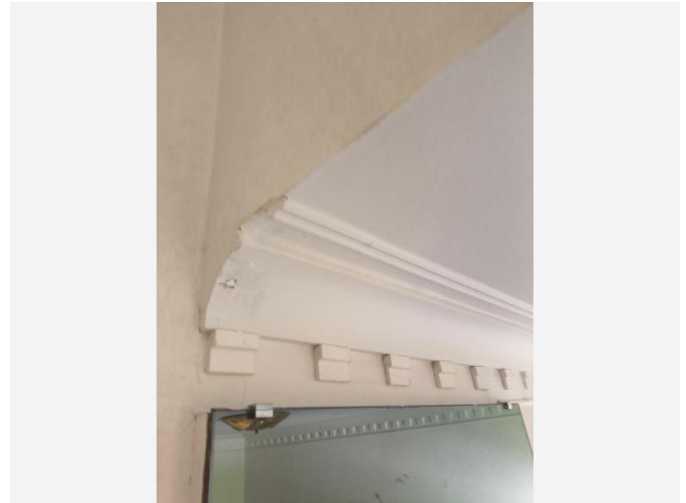
## Fiche 30: Sierlijstpleister

Geen asbest

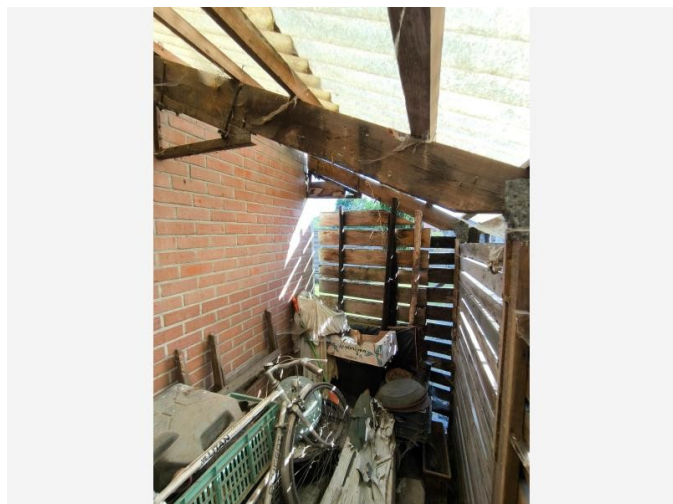
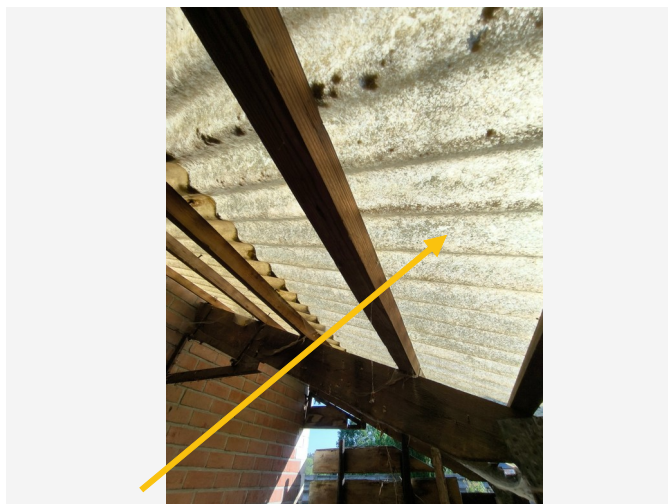
### Fiche 36: onderdak dak 3 (niet aanwezig)

| Beschrijving | Notitie | Terug te vinden op plannen |
|---|---|---|
| Fiche 36: onderdak dak 3 (niet aanwezig) | onderdak niet aanwezig | Plan 2.3: Tuinhuis dakplan kopie |
