# Asbestinventarisatetest

Tweekerkenstraat 140, 9620 Zottegem

Attestnummer : 20260708-000297.000

**Niet-asbestveilig**

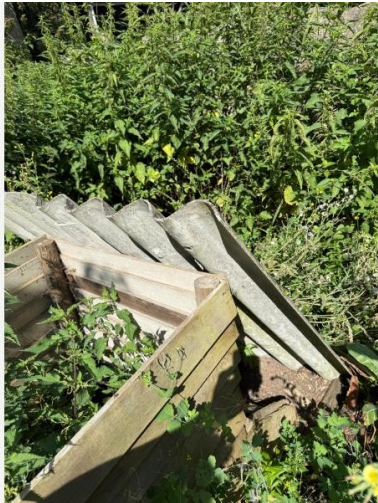
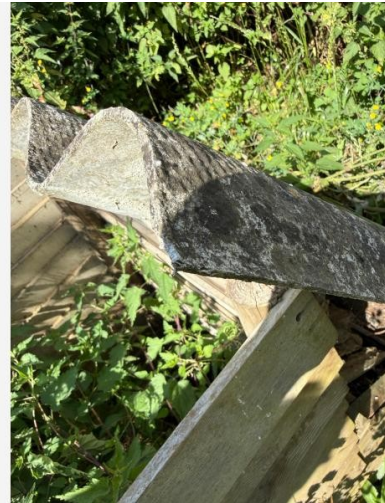
**Dringend verwijderen**

| # | Type | Referentie | Resultaat |
|---|---|---|---|
| 1.1 | Puntmonster | PM07 | Chrysotiel |

| Beschrijving | Afval (golfplaten) |
| Type afvalstof | Betreft stock-voorraad of gedemonteerde asbestmaterialen |

- Verwijder het asbestafval.

- Eenvoudige handelingen: mag via doe-het-zelf of door werknemer(s) met opleidingsattest eenvoudige handelingen  
Deze toepassing kan door een aannemer die over een opleidingsattest eenvoudige handelingen beschikt of door een particulier (doe-het-zelf), verwijderd worden indien er geen verhoogd risico op vrijgave van asbestvezels (max. concentratie 0,01 vezels/cm<sup>3</sup> - CODEX Art. VI.3-54) ontstaat en de toepassing voorafgaand wordt gefixeerd/bevochtigd; de individuele elementen zonder machinale werktuigen (boormachine, slijpschijf, hogedrukreiniger, etc.) en zonder breken of gooien een voor een losgemaakt worden; en ten slotte dubbel en luchtdicht verpakt weggevoerd worden naar een erkend afvalpunt (recyclagepark).

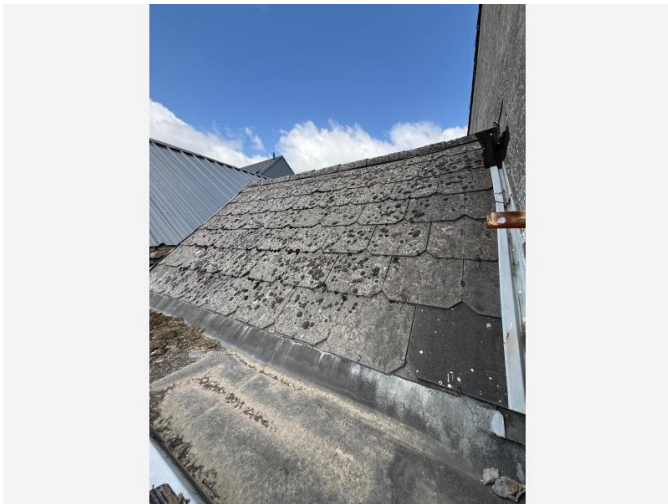
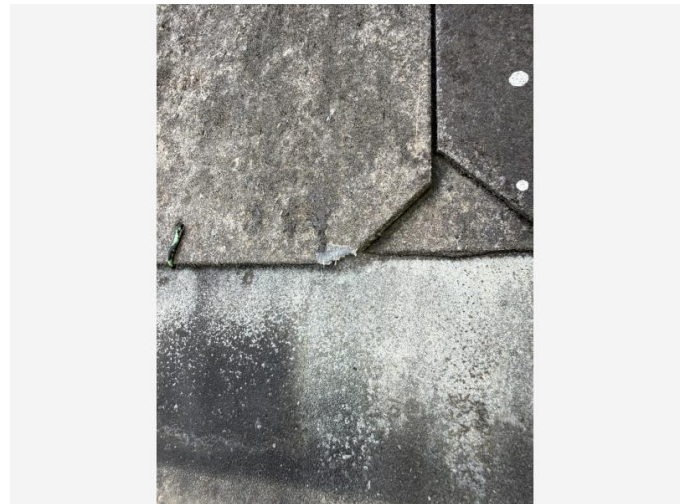
Verwijderen

| Eindbeoordeling materiaalarisico | Laag materiaalarisico en/of verlaagde kans op vezelvrijgave |

| Toestand van het materiaal | Licht beschadigd, licht verweerd. Intacte calciumsilicaatplaat of materiaal met categorie 3-gebondenheid |

| # | Type | Referentie | Resultaat |
|---|---|---|---|
| 2.1 | Puntmonster | PM09 | Chrysotiel |

| Beschrijving | Dak bestaande uit leien |

- Verwijder dit asbestmateriaal zo snel mogelijk. Volg de toestand goed op.
- Hemelwater dat afspoelt van asbestcement daken of gevels kan asbestdeeltjes bevatten. Gebruik het enkel voor gesloten circuits (bv. spoelen toiletten). Reinig na het vervangen van het dak of de gevel de dakgoten en regenwaterput of -ton om asbesthoudend sediment of slib te verwijderen

- Eenvoudige handelingen: mag via doe-het-zelf of door werknemer(s) met opleidingsattest eenvoudige handelingen  
Deze toepassing kan door een aannemer die over een opleidingsattest eenvoudige handelingen beschikt of door een particulier (doe-het-zelf), verwijderd worden indien er geen verhoogd risico op vrijgave van asbestvezels ontstaat en de toepassing voorafgaand wordt gefixeerd/bevochtigd; de individuele elementen zonder machinale werktuigen en zonder breken of gooien een voor een losgemaakt worden; en ten slotte in gesloten verpakking weggevoerd worden naar een erkend afvalpunt (recyclagepark).

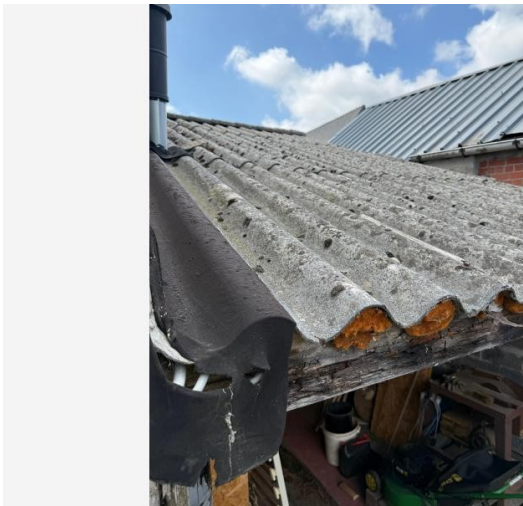
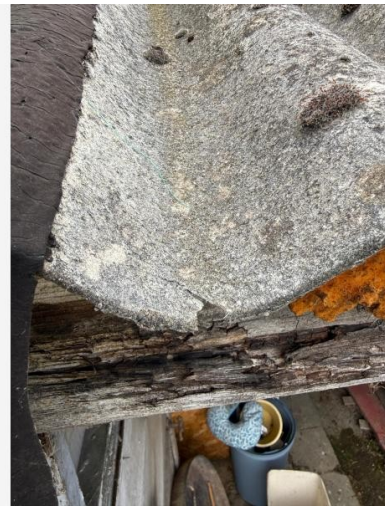
Verwijderen

| Eindbeoordeling materiaalrisico | Laag materiaalrisico en/of verlaagde kans op vezelvrijgave |

- Verwijder dit asbestmateriaal zo snel mogelijk. Volg de toestand goed op.
- Hemelwater dat afspoelt van asbestcement daken of gevels kan asbestdeeltjes bevatten. Gebruik het enkel voor gesloten circuits (bv. spoelen toiletten). Reinig na het vervangen van het dak of de gevel de dakgoten en regenwaterput of -ton om asbesthoudend sediment of slib te verwijderen

- Eenvoudige handelingen: mag via doe-het-zelf of door werknemer(s) met opleidingsattest eenvoudige handelingen  
Deze toepassing kan door een aannemer die over een opleidingsattest eenvoudige handelingen beschikt of door een particulier (doe-het-zelf), verwijderd worden indien er geen verhoogd risico op vrijgave van asbestvezels ontstaat en de toepassing voorafgaand wordt gefixeerd/bevochtigd; de individuele elementen zonder machinale werktuigen en zonder breken of gooien een voor een losgemaakt worden; en ten slotte in gesloten verpakking weggevoerd worden naar een erkend afvalpunt (recyclagepark).

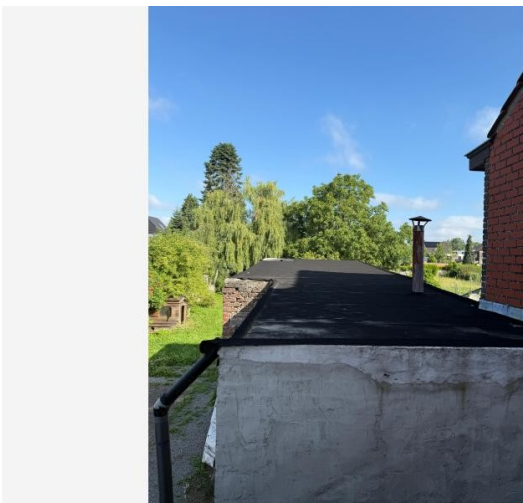
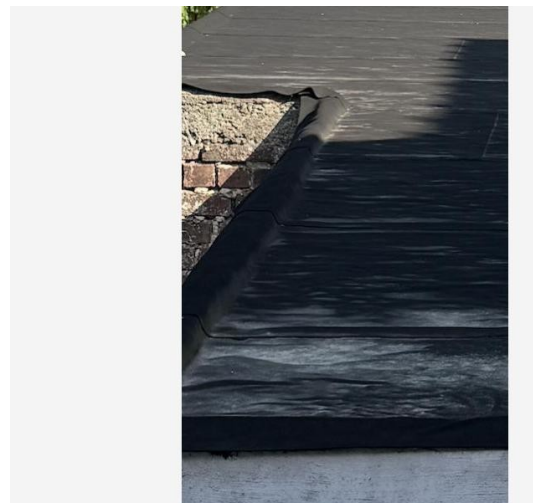
## Fiche 16: EPDM Plat dak

| Beschrijving | Notitie | Terug te vinden op plannen |
|---|---|---|
| Fiche 16: EPDM Plat dak | Mogelijks onder deze EPDM afwerking kan er eventueel nog verdachte onderlagen. | Plan 1.2: Plan gelijkvloers |
