Asbestinventarisatetest

Berchemstraat 92, 9690 Kluisbergen

Attestnummer : **20260628-000143.000**

Uitgegeven op : **28.06.2026**

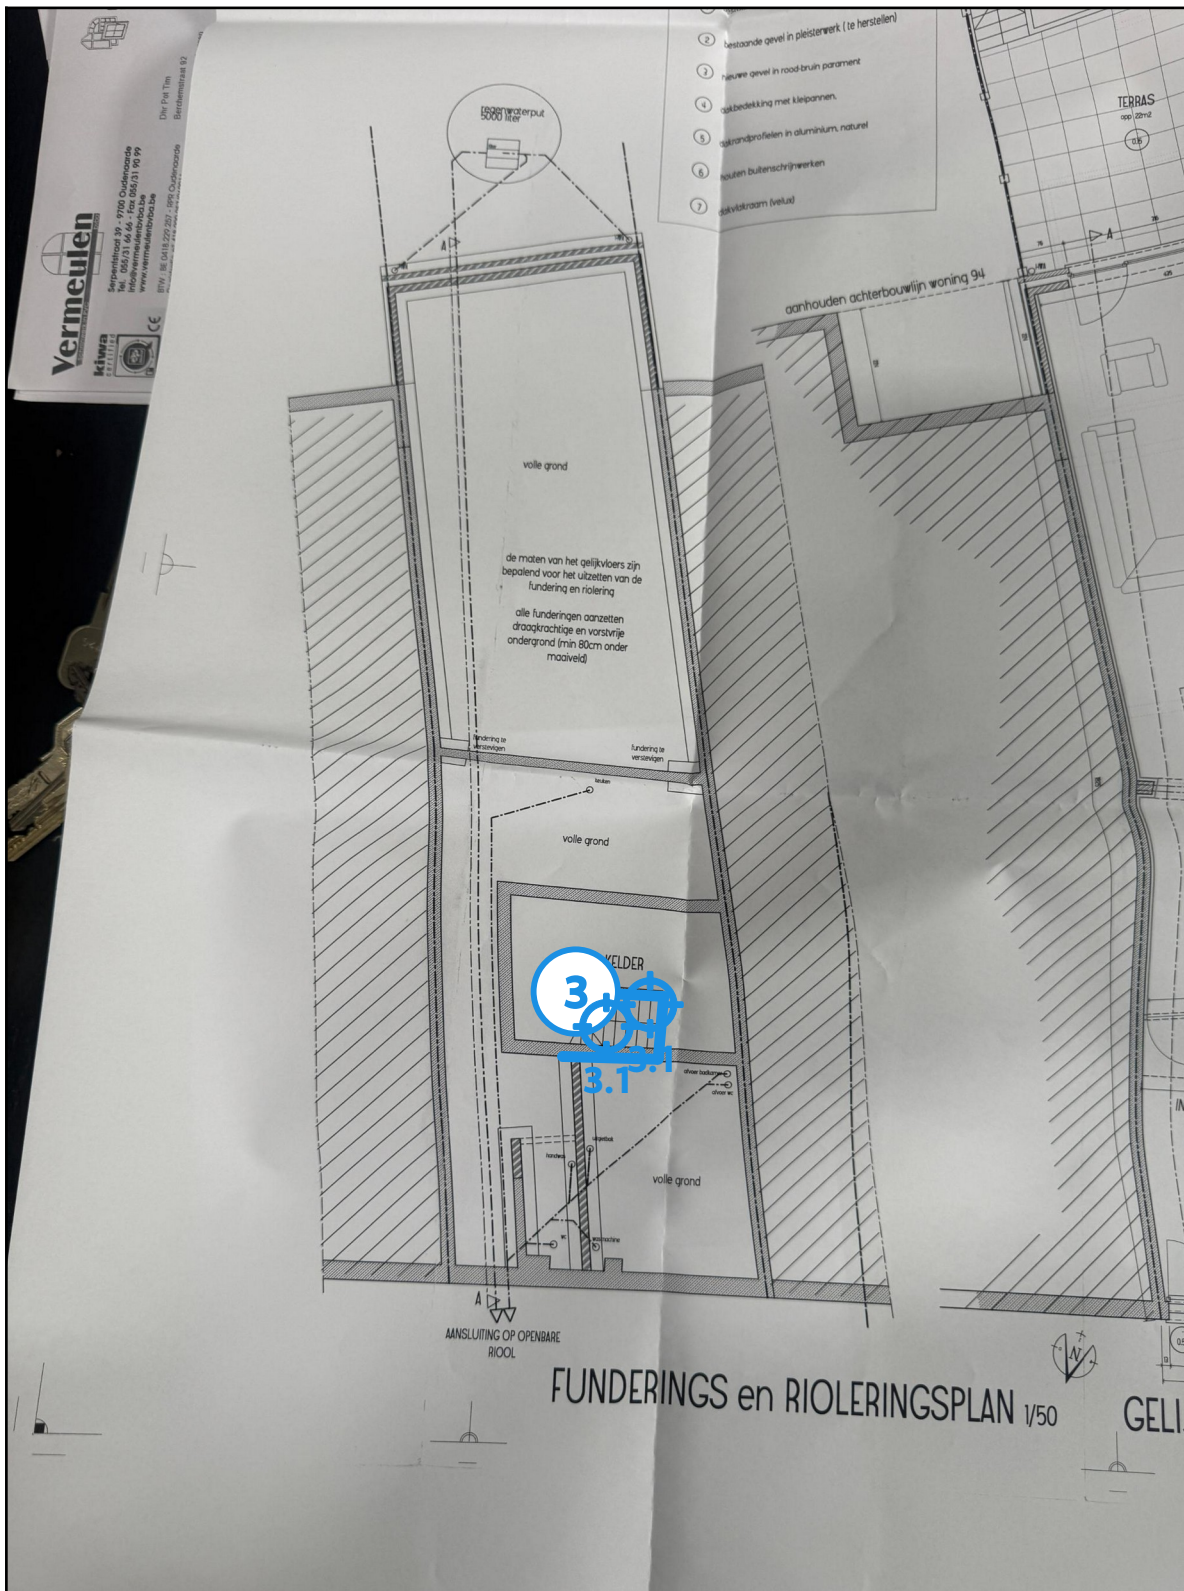
Plan 1.1: Plan kelder

3. Pleisterwerk wanden	Geen asbest	-
3.1 Code: 1	Mengmonster	-

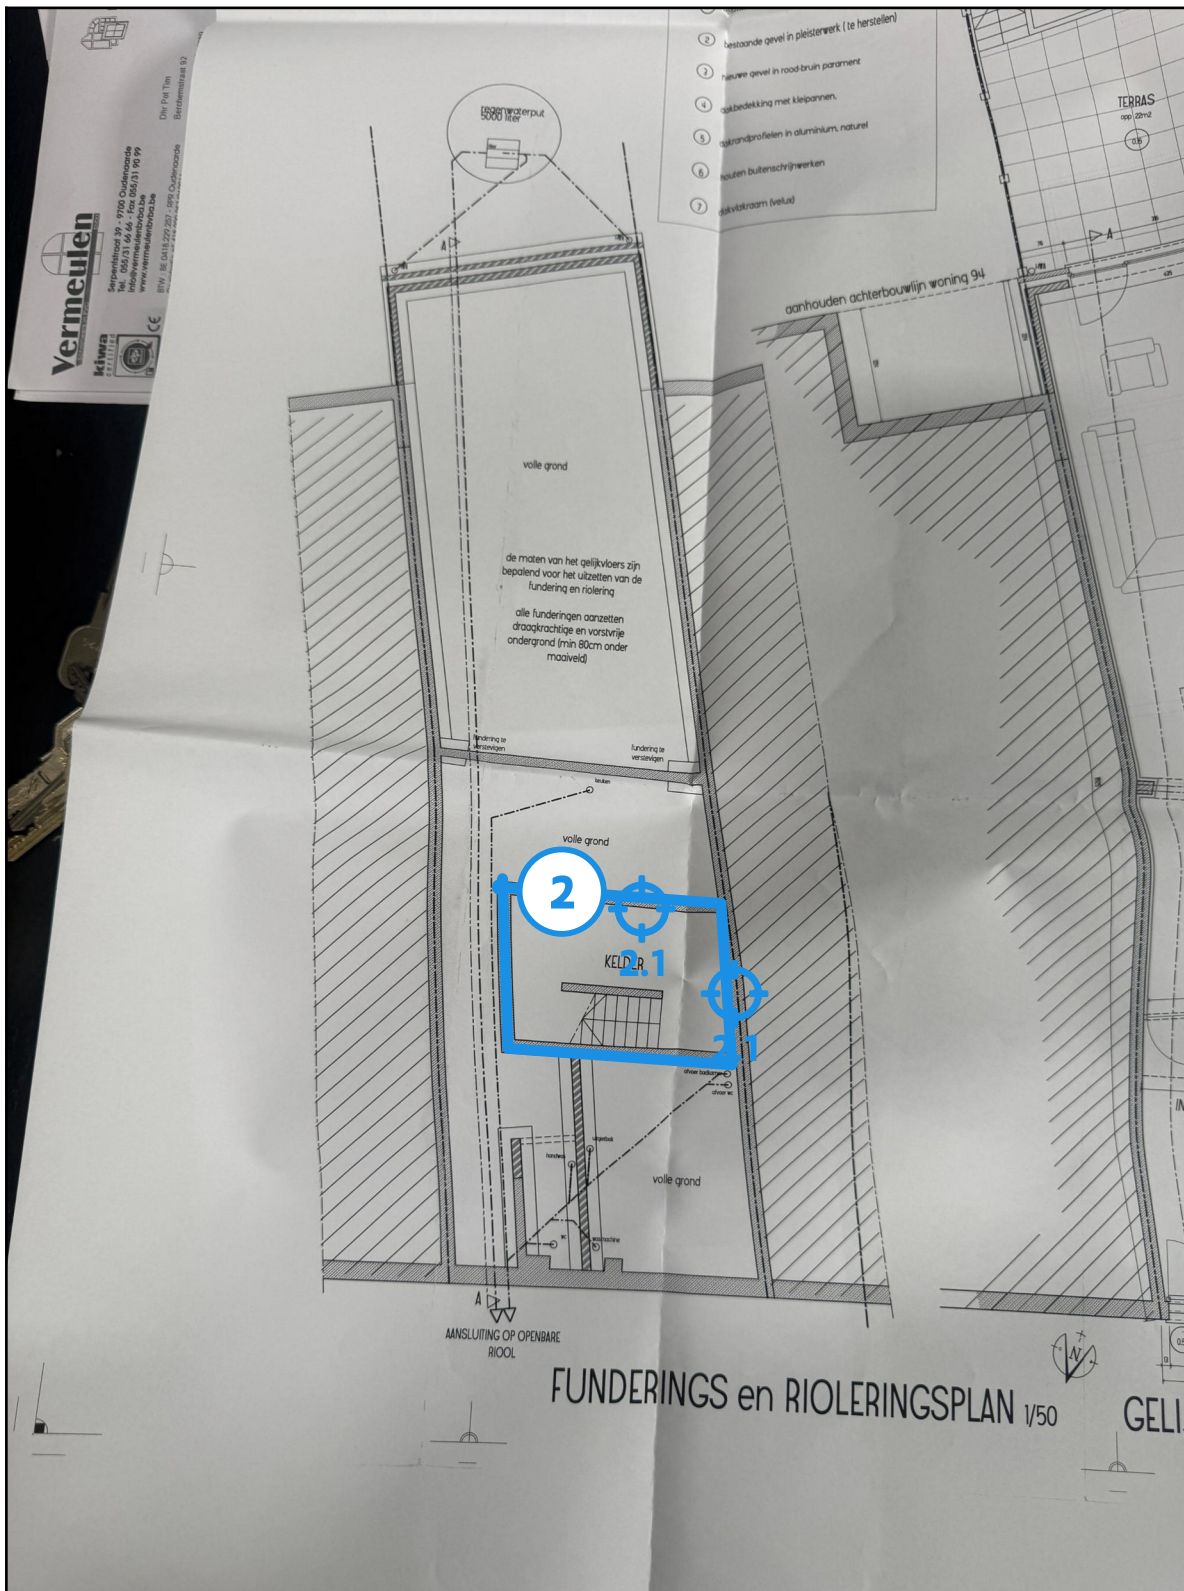
Plan 1.5: Plan kelder

2. Cementering binnen	Geen asbest	-
2.1 Code: -2	Mengmonster	-

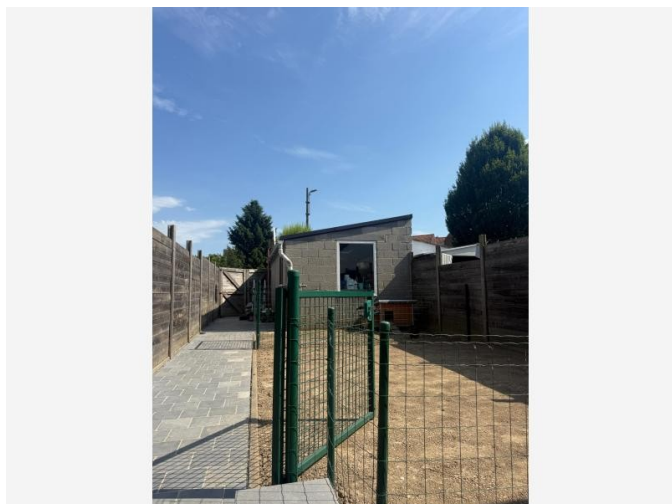
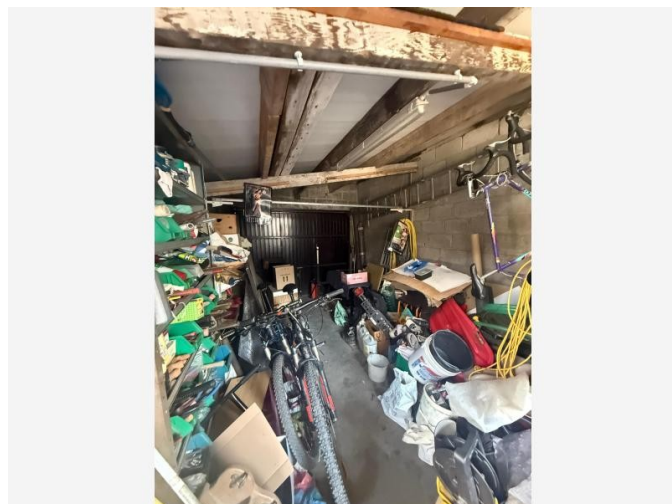
Beschrijving	Type	Actie
1. Tuinhuis niet verdacht	Advies	-

Informatie over een niet-asbestverdacht materiaal

Basis voor advies	De asbestdeskundige beoordeelt het materiaal als niet-asbestverdacht.
--------------------------	-----------------------------------------------------------------------

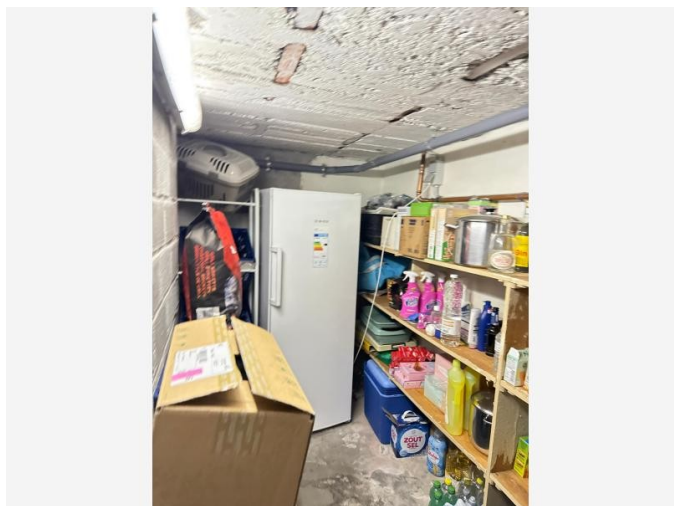
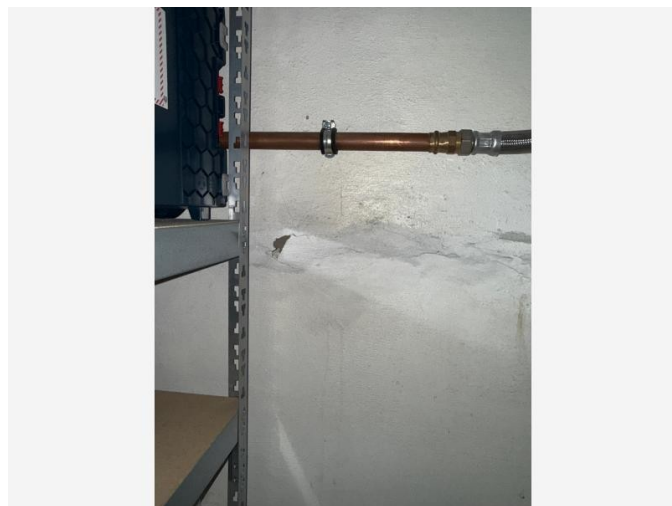
Fiche 2: Cementering binnen

Conclusie

Geen asbest

#	Type	Referentie	Resultaat
2.1	Mengmonster	-2	Geen asbest

Beschrijving	Cementering binnen
Omgeving	Binnen
Primaire drager	Binnenwand
Bindmiddel van materiaal	Gips - kalk
Gebondenheid op basis van bindmiddel	Niet-hechtgebonden
Hoeveelheid (oppervlakte - dikte - aantal)	• 20,00 m ² - 0,30 cm - 1 stuk
Totaal volume	0,06 m ³
Identificatiemethode	Een monstername door de asbestdeskundige met laboanalyse door een asbestlabo.
Destructieve handeling voor identificatie	Nee

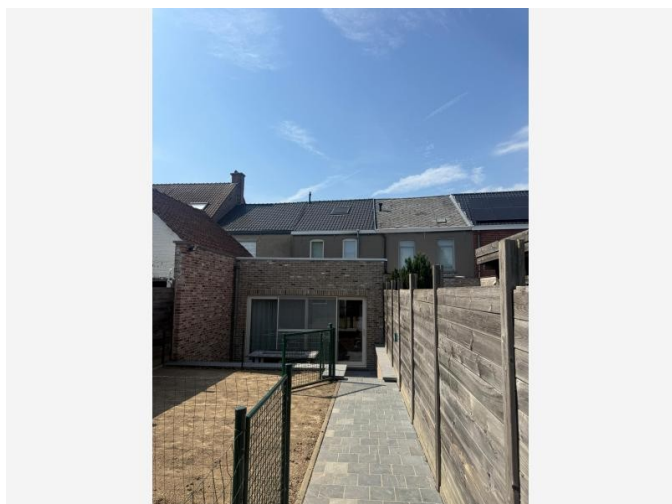
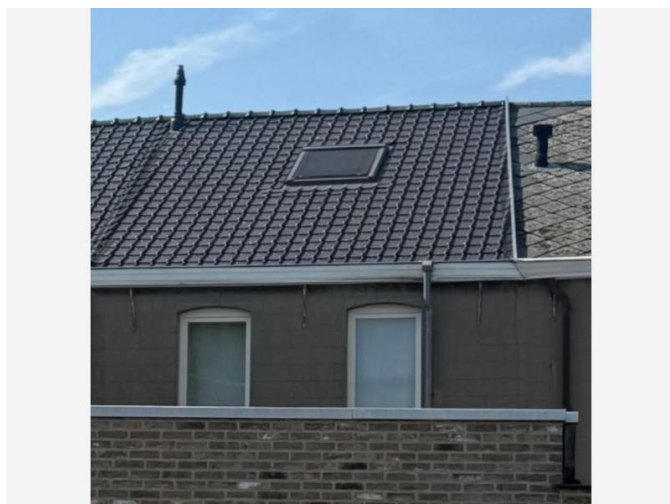
Beschrijving	Notitie	Terug te vinden op plannen
Fiche 4: Onderdak (niet verdacht)	Het onderdak is niet verdacht en bestaat niet uit een cementvezelplaat.	-
Fiche 5: Dakbedekking bestaande niet verdachte bekleding	De dakbedekking is niet-asbestverdacht. hellend dak en plat dak werd na 2001 geplaatst.	-
Fiche 6: Mastiek (niet verdacht)	<p>Geen verdachte kitten aanwezig bij de beide ramen. Bewijs nieuwe ramen gestoken overal.</p> <p>De ramen in het tuinhuis zijn alsook niet asbest verdacht en bevatten geen harde kitten. De situatie en detail foto komen van het tuinhuis. De nieuwe ramen in het hoofdgebouw zijn nieuwe pvc profielen en nieuwe silicone.</p>	-
Fiche 7: CV-ketel niet verdacht	De CV-ketel is niet verdacht.	-
