Asbestinventarisatetest

Waalstraat 66, 9870 Zulte

Attestnummer : 20250731-000324.000

Uitgegeven op : 31.07.2025

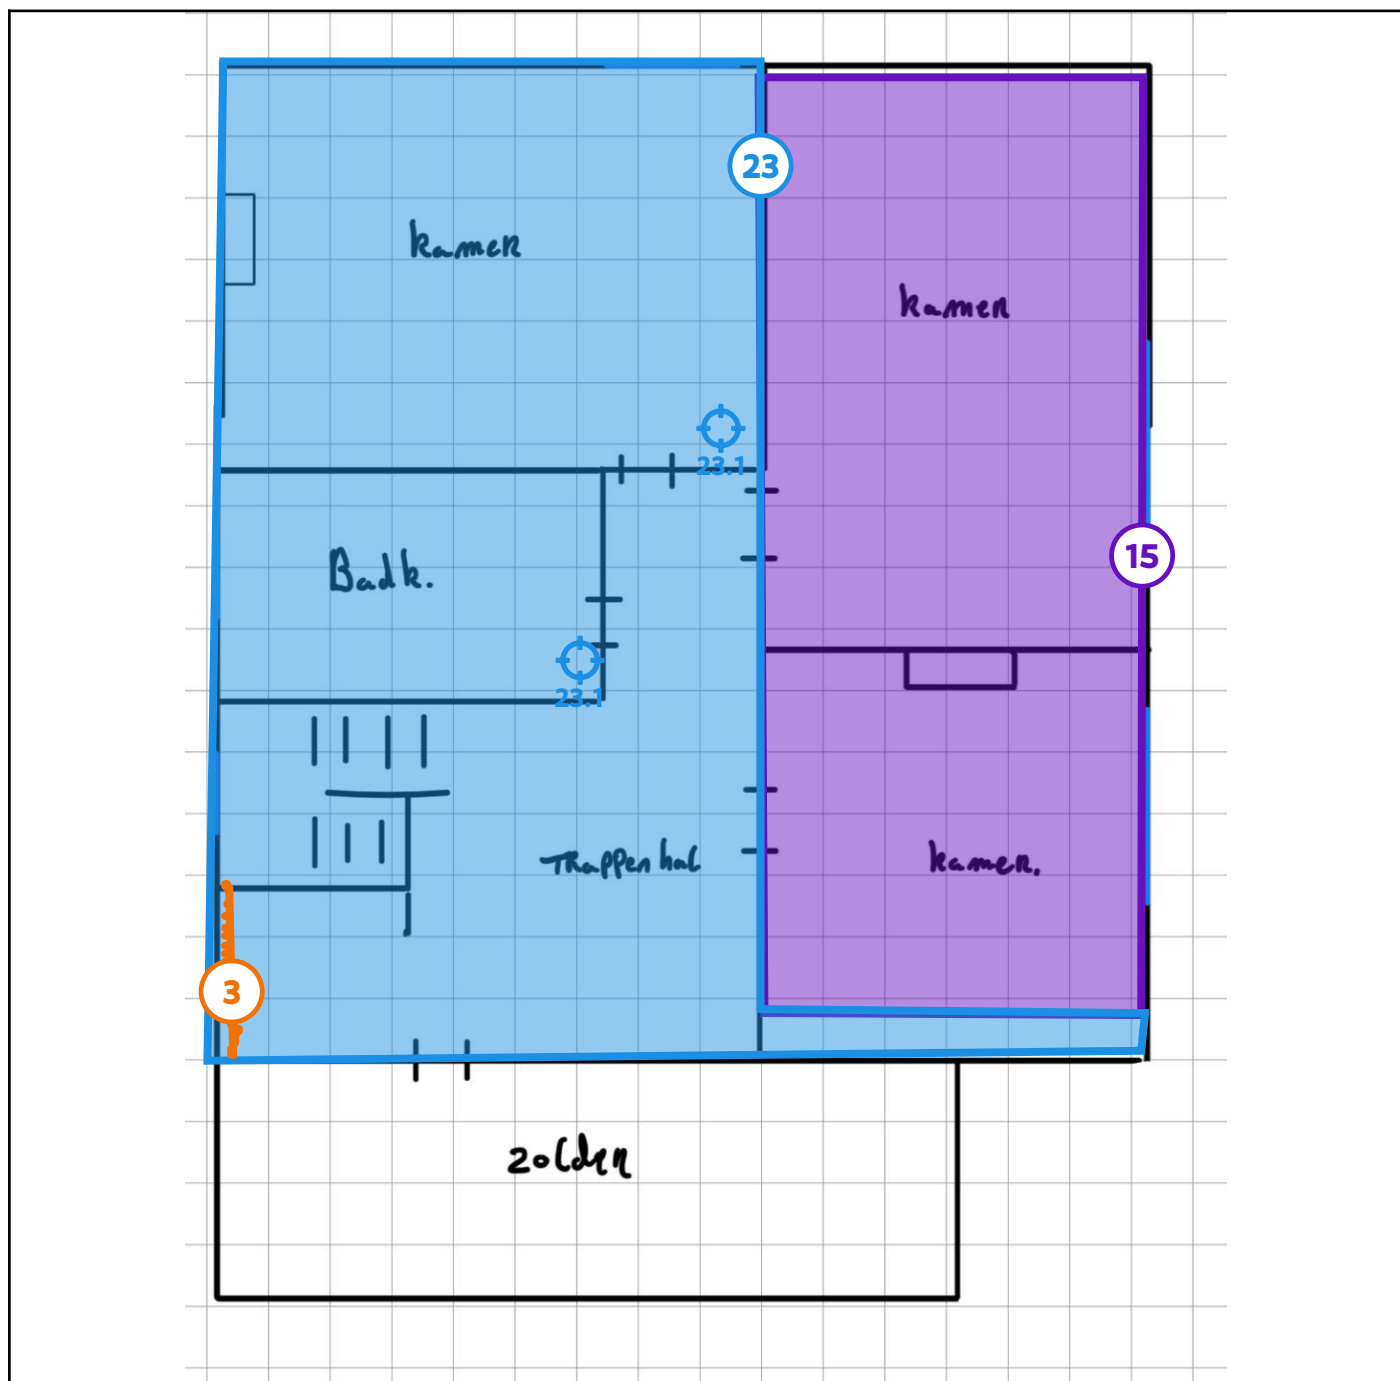
Plan 1.6: 1ste

Beschrijving	Type	Actie
3. Schouwbus in gesloten systeem	Asbestmateriaal	Verwijderen
15. Plafondafwerking in EPS	Advies	-
23. Pleisterwerk plafonds	Geen asbest	-

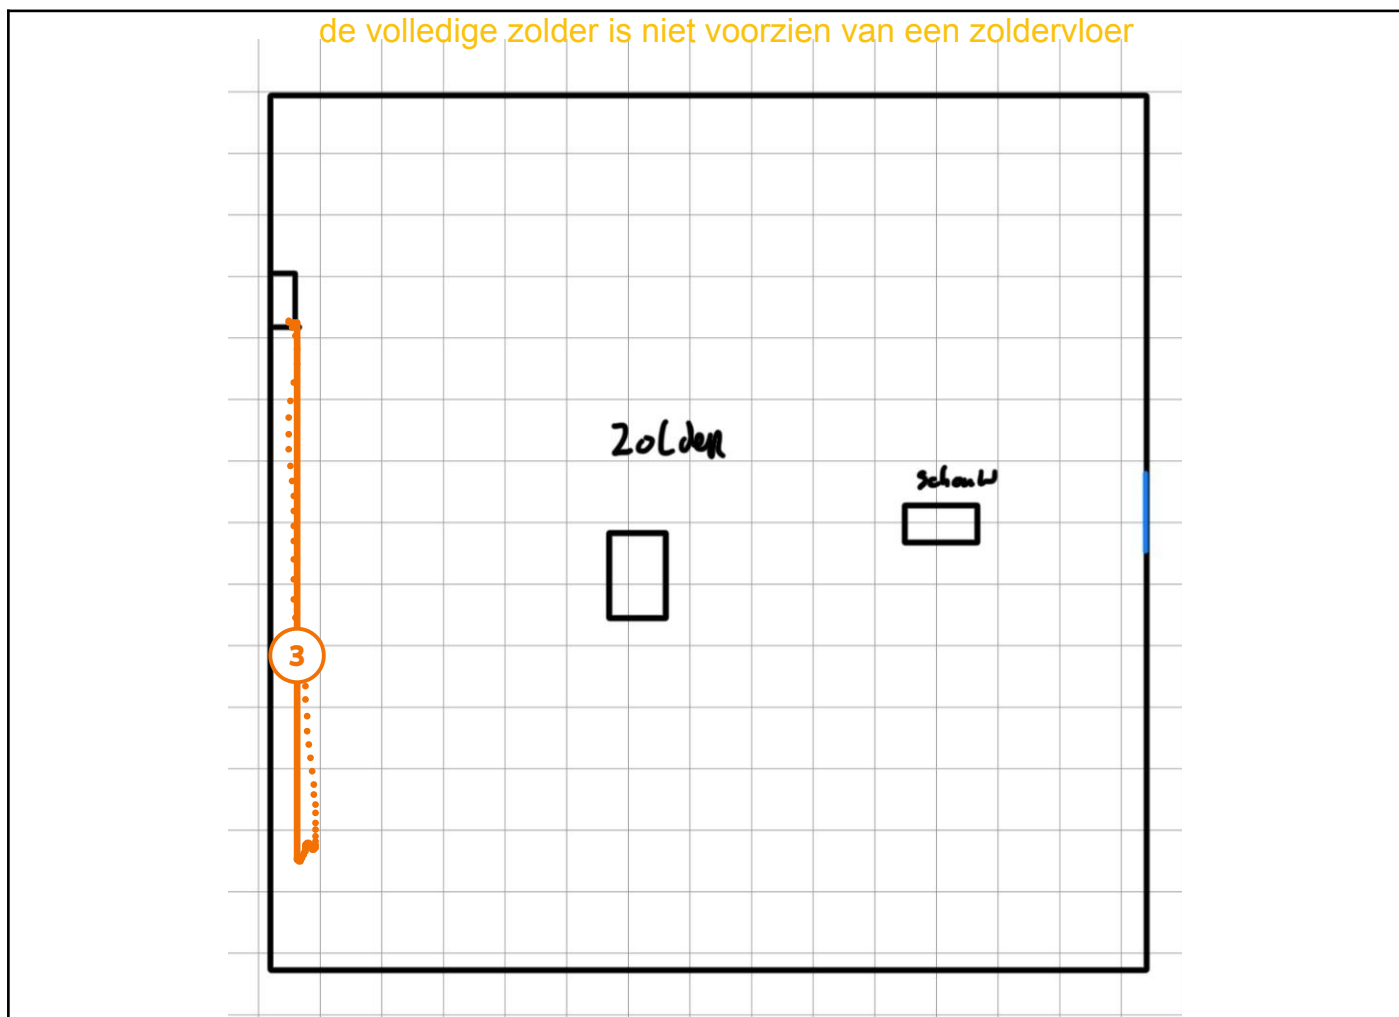
Plan 1.10: 2de

Beschrijving	Type	Actie
3. Schouwbus in gesloten systeem	Asbestmateriaal	Verwijderen
9. Zolder zonder zoldervloer	Beperking	-

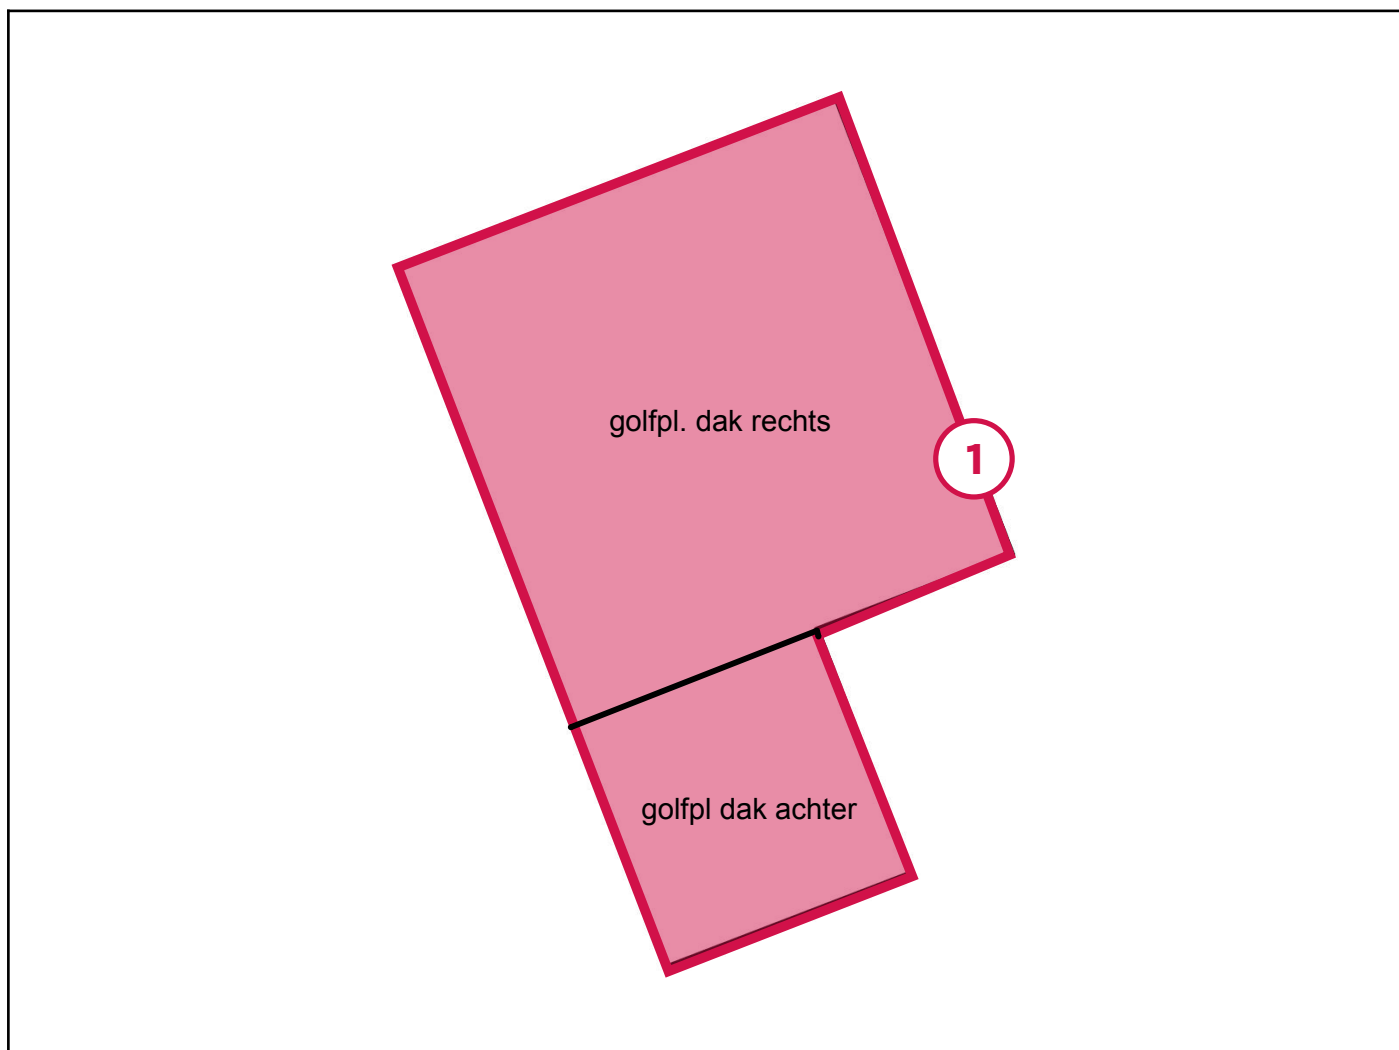
Plan 2.2: Daken tuinberging

Beschrijving	Type	Actie
1. dakbedekking - golfplaten grijs	Asbestmateriaal	Dringend verwijderen

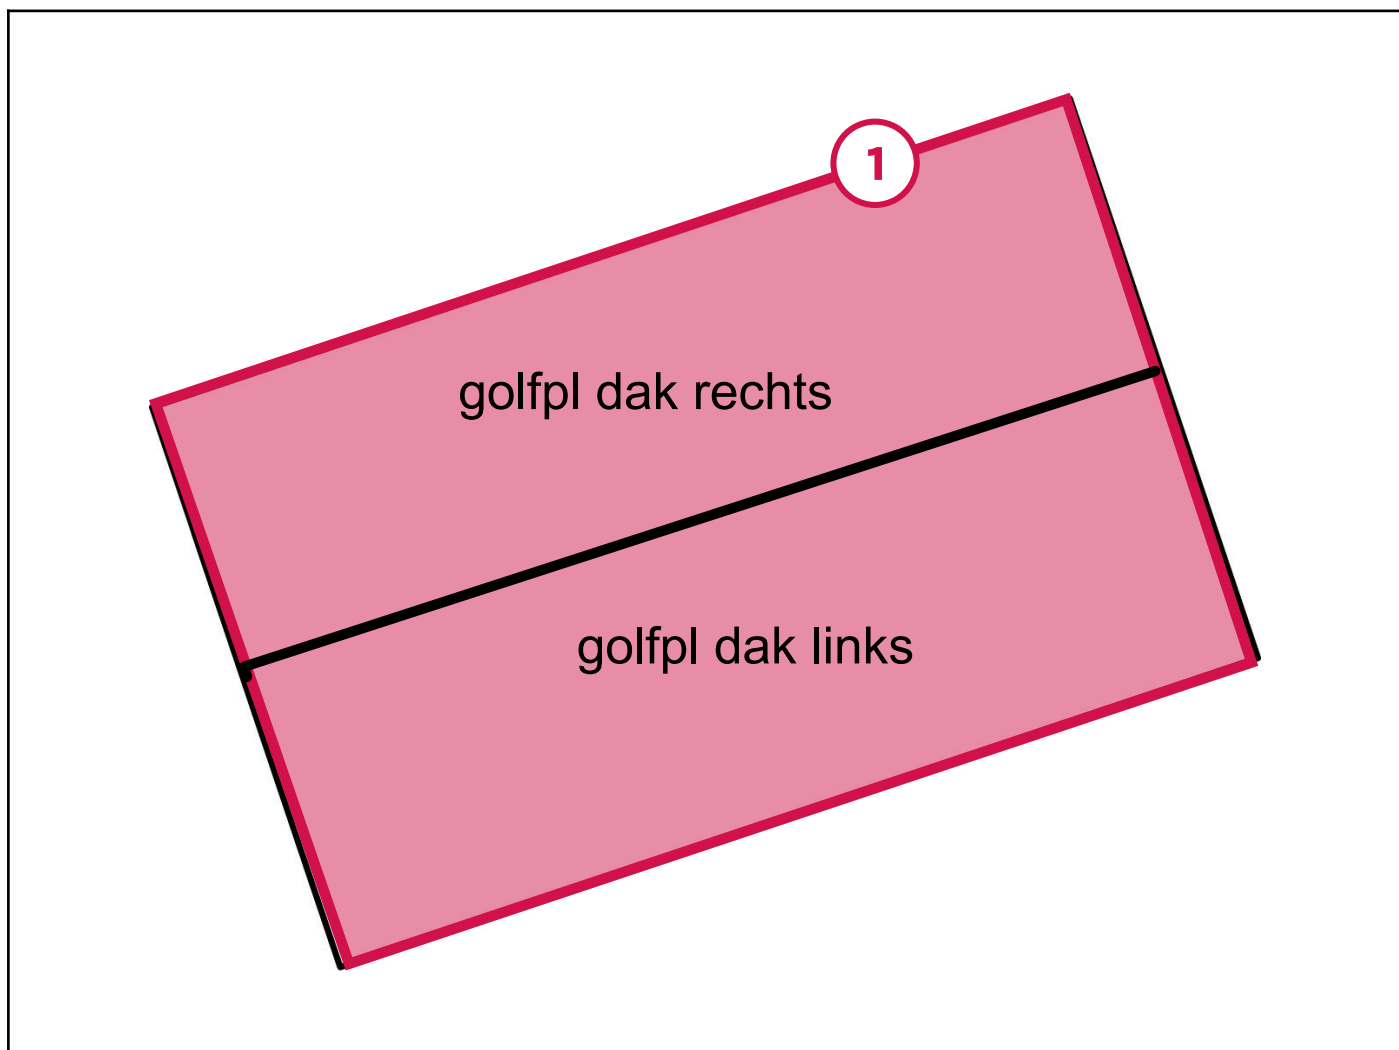
Plan 3.2: Tuinhuis dak

Beschrijving	Type	Actie
1. dakbedekking - golfplaten grijs	Asbestmateriaal	Dringend verwijderen

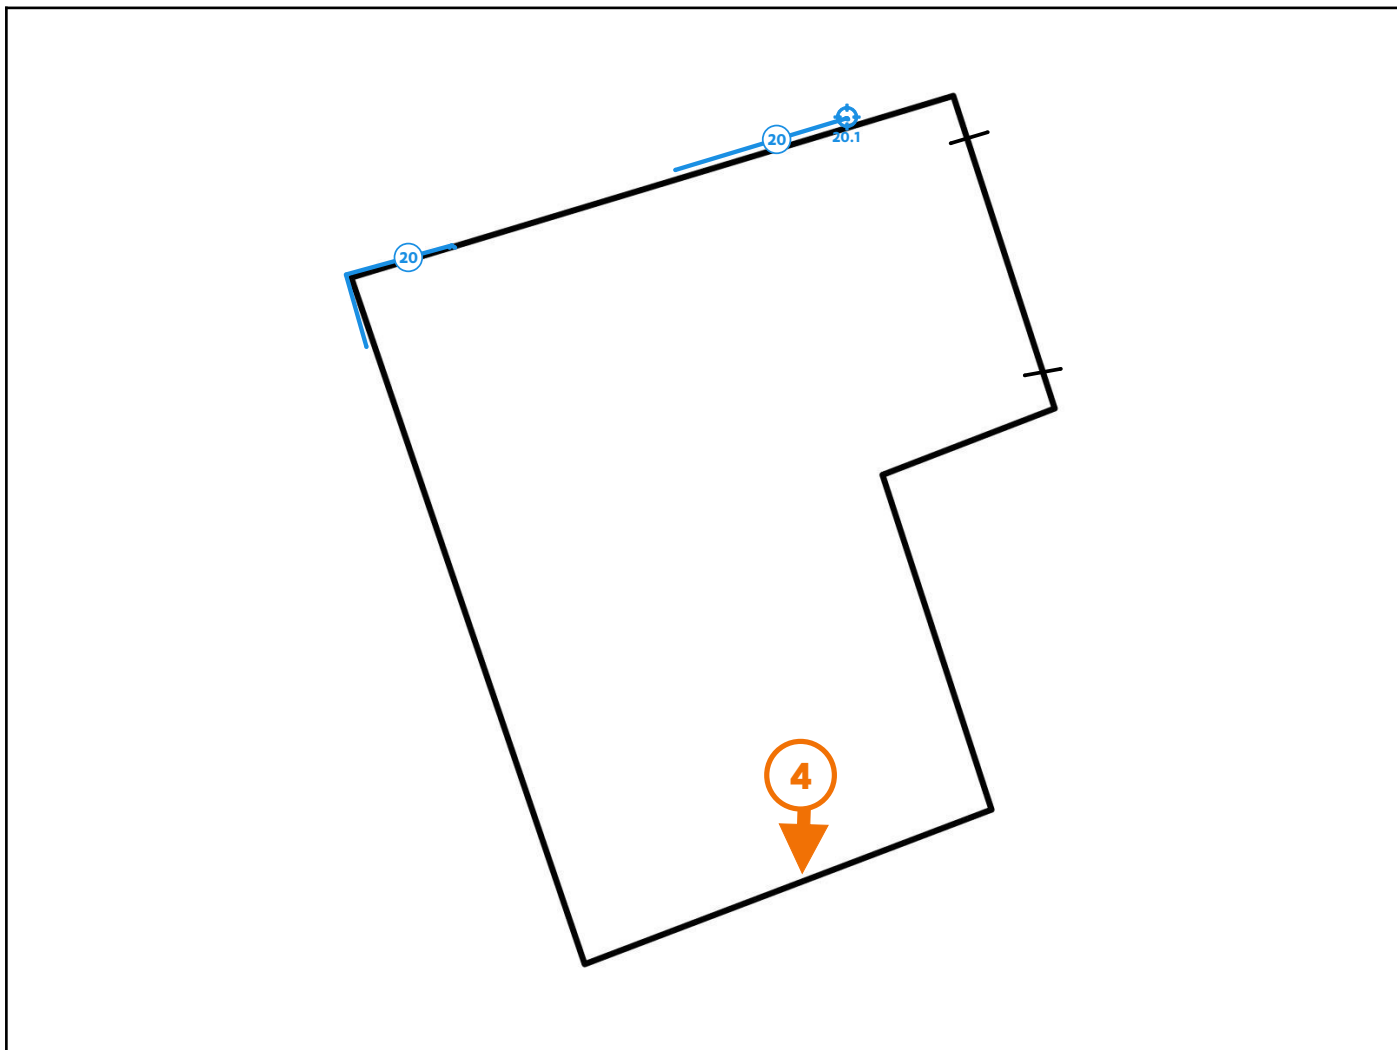
Plan 4.1: Garage plan

Beschrijving	Type	Actie
4. Asbestcementkoker	Asbestmateriaal	Maatregelen nemen
20. Cementering buiten	Geen asbest	-
20.1 Code: M08	Mengmonster	-

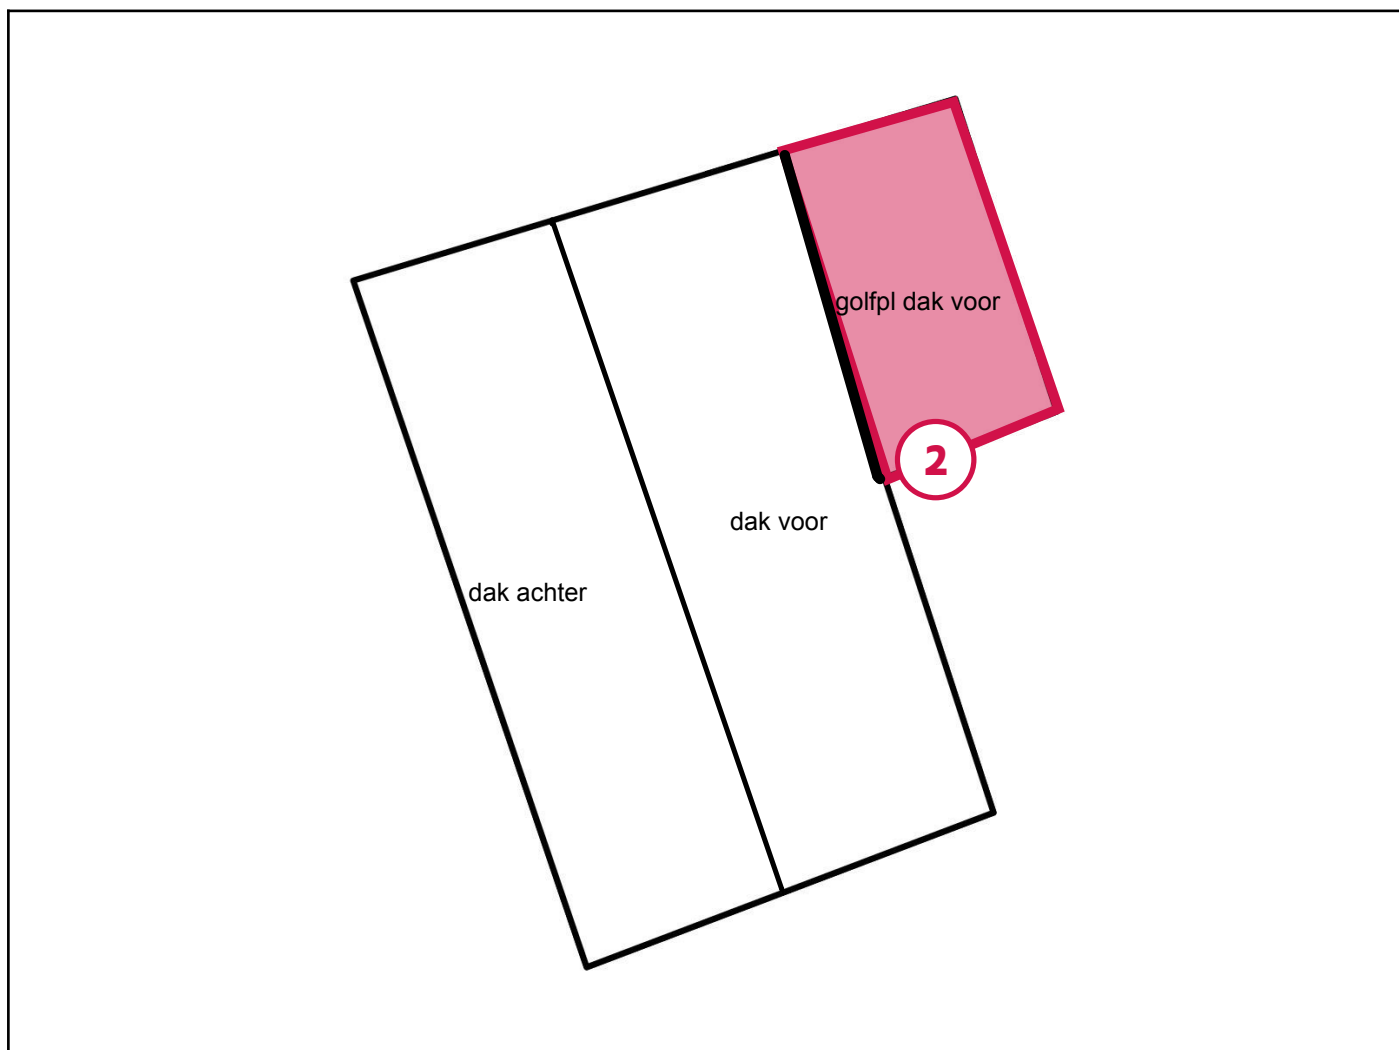
Plan 4.2: Garage plan

Beschrijving	Type	Actie
2. dakbedekking - golfplaten roze	Asbestmateriaal	Dringend verwijderen

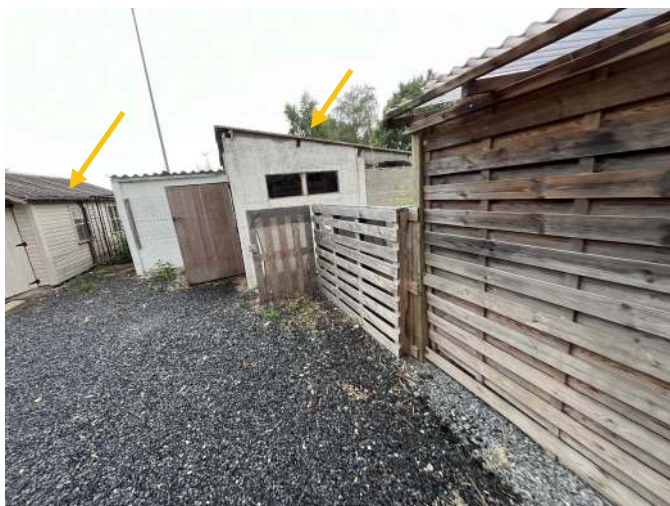
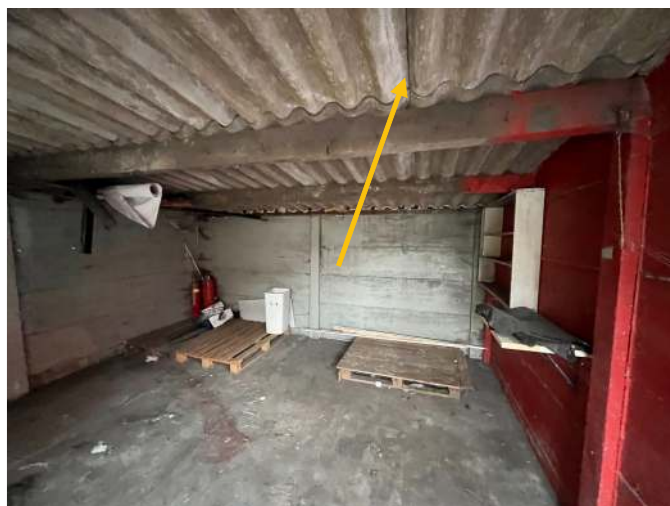
Eindbeoordeling materiaalrisico	Hoog materiaalrisico en/of hoge kans op vezelvrijgave
--	---

Gebondenheid	Categorie 1: hechtgebonden in oorsprong
Asbestsoort (vezeltype)	Crocidoliet aanwezig
Asbestconcentratie	Laag (< 50%)
Afschermingsgraad van het gehele materiaal	Geheel of deels (ook) vrij aan de binnenlucht
Toestand van het materiaal	Matig beschadigd, matig verweerd

Beschrijving	dakbedekking - golfplaten grijs
Omgeving	Grenst aan binnen- en buitenlucht
Primaire drager	Schuin dak
Asbestmateriaal	Dak- en gevelbekleding - Golfplaat
Bindmiddel van asbestmateriaal	Cement
Gebondenheid op basis van bindmiddel	Hecht
Hoeveelheid (oppervlakte - aantal)	<ul style="list-style-type: none">• 55,00 m² - 1 stuk
Totale oppervlakte	55,00 m ²
Eenvoudig bereikbaar	Ja
Bevestigingswijze	<ul style="list-style-type: none">• Geschroefd
Identificatiemethode	Vaststelling zonder monstername
Destructieve handeling voor identificatie	Nee
Opmerking	De hoeveelheid betreft een schatting

Dringend verwijderen

- Hemelwater dat afspoelt van asbestcement daken of gevels kan asbestdeeltjes bevatten. Gebruik het enkel voor gesloten circuits (bv. spoelen toiletten). Reinig na het vervangen van het dak of de gevel de dakgoten en regenwaterput of -ton om asbesthoudend sediment of slib te verwijderen

- Eenvoudige handelingen: mag via doe-het-zelf of door werknemer(s) met opleidingsattest eenvoudige handelingen
Bij het uitvoeren van eenvoudige handelingen, zoals toegestaan via doe-het-zelfmethoden of door werknemers met een opleidingsattest, is het gebruik van de juiste persoonlijke beschermingsmiddelen (PBM's) verplicht om blootstelling aan asbestvezels te voorkomen. Wij adviseren echter om asbest te laten verwijderen door een werknemer met opleidingscertificaat. Maar het is ook toegestaan via de doe-het-zelfmethode, mits de juiste voorzorgsmaatregelen en PBM's in acht worden genomen. De te gebruiken PBM's zijn:
 - FFP3-mondmasker of halfgelaatsmasker met P3 filter
 - wegwerpoverall (Tyvek CATIII, type 5en 6)

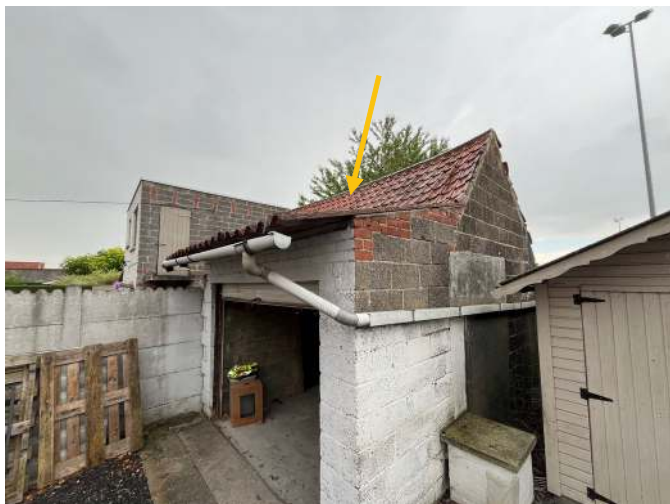
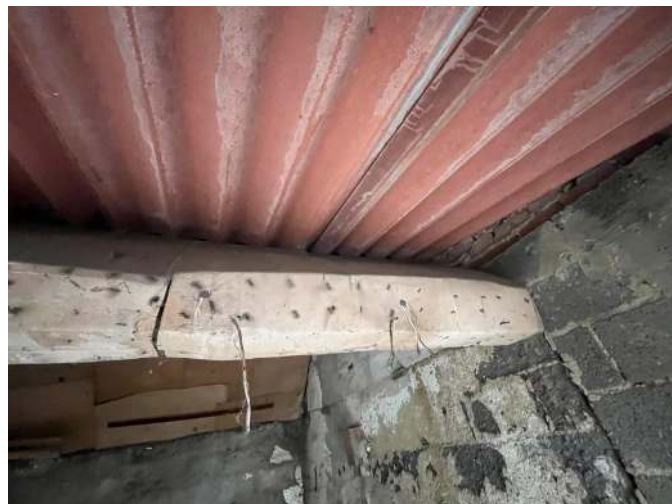
Eindbeoordeling materiaalrisico	Hoog materiaalrisico en/of hoge kans op vezelvrijgave
---------------------------------	---

Gebondenheid	Categorie 1: hechtgebonden in oorsprong
Asbestsoort (vezeltype)	Crocidoliet aanwezig
Asbestconcentratie	Laag (< 50%)
Afschermingsgraad van het gehele materiaal	Geheel of deels (ook) vrij aan de binnenlucht
Toestand van het materiaal	Matig beschadigd, matig verweerd

Beschrijving	dakbedekking - golfplaten roze
Omgeving	Grenst aan binnen- en buitenlucht
Primaire drager	Schuin dak
Asbestmateriaal	Dak- en gevelbekleding - Golfplaat
Bindmiddel van asbestmateriaal	Cement
Gebondenheid op basis van bindmiddel	Hecht
Hoeveelheid (oppervlakte - aantal)	• 8,00 m ² - 1 stuk
Totale oppervlakte	8,00 m ²
Eenvoudig bereikbaar	Ja
Bevestigingswijze	• Geschroefd
Identificatiemethode	Vaststelling zonder monstername
Destructieve handeling voor identificatie	Nee
Opmerking	De hoeveelheid betreft een schatting

Dringend verwijderen

- Hemelwater dat afspoelt van asbestcement daken of gevels kan asbestdeeltjes bevatten. Gebruik het enkel voor gesloten circuits (bv. spoelen toiletten). Reinig na het vervangen van het dak of de gevel de dakgoten en regenwaterput of -ton om asbesthoudend sediment of slib te verwijderen

- Eenvoudige handelingen: mag via doe-het-zelf of door werknemer(s) met opleidingsattest eenvoudige handelingen
Bij het uitvoeren van eenvoudige handelingen, zoals toegestaan via doe-het-zelfmethoden of door werknemers met een opleidingsattest, is het gebruik van de juiste persoonlijke beschermingsmiddelen (PBM's) verplicht om blootstelling aan asbestvezels te voorkomen. Wij adviseren echter om asbest te laten verwijderen door een werknemer met opleidingscertificaat. Maar het is ook toegestaan via de doe-het-zelfmethode, mits de juiste voorzorgsmaatregelen en PBM's in acht worden genomen. De te gebruiken PBM's zijn:
 - FFP3-mondmasker of halfgelaatsmasker met P3 filter
 - wegwerpoverall (Tyvek CATIII, type 5en 6)

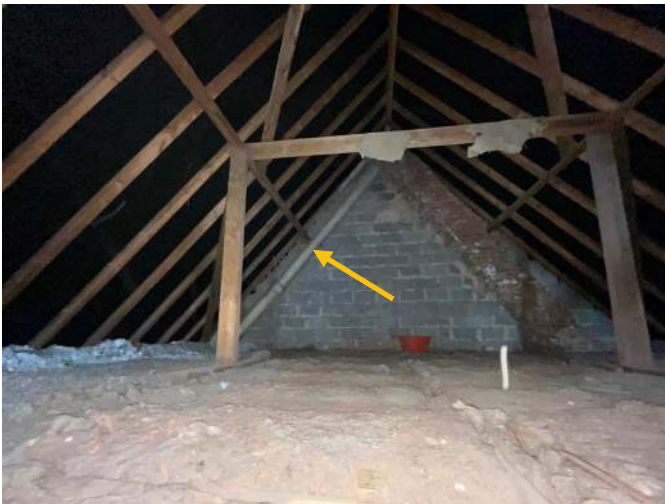
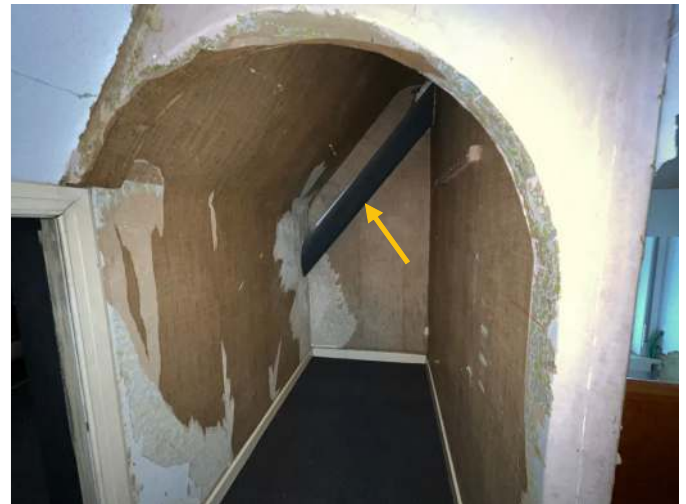
Eindbeoordeling materiaalrisico	Verhoogd materiaalrisico en/of verhoogde kans op vezelvrijgave
---------------------------------	--

Beschrijving	Schouwbus in gesloten systeem
Omgeving	Grenst aan binnen- en buitenlucht
Primaire drager	HVAC infrastructuur en uitrusting
Asbestmateriaal	Rookgaskanaal
Bindmiddel van asbestmateriaal	Cement
Gebondenheid op basis van bindmiddel	Hecht
Hoeveelheid (lengte - omtrek - dikte - aantal)	<ul style="list-style-type: none">• 6,00 m - 38,00 cm - 1,00 cm - 1 stuk
Totaal volume	0,023 m ³
Eenvoudig bereikbaar	Nee <ul style="list-style-type: none">• Het asbestmateriaal is bedekt (uitgezonderd laag verf, coating, behang, kunststof, textiel) en het wegnemen van het bedekkende materiaal kan niet zonder het bedekkende materiaal te beschadigen.
Bevestigingswijze	<ul style="list-style-type: none">• Onbekend
Identificatiemethode	Vaststelling zonder monsternamen
Destructieve handeling voor identificatie	Nee
Opmerking	Schouwbus in een 'gesloten systeem' wil zeggen dat er in het verlengde van deze schouwbus een CV ketel is aangesloten of deze volledig dichtgemaakt is en niet meer in gebruik is. De hoeveelheid is een schatting

Verwijderen

- Zorg voor een veilig beheer. Vermijd het beschadigen van het asbestmateriaal. Controleer de toestand jaarlijks op wijzigingen.

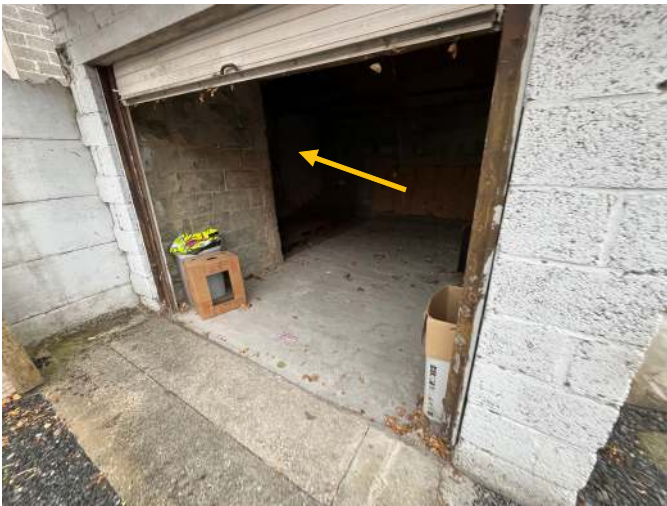
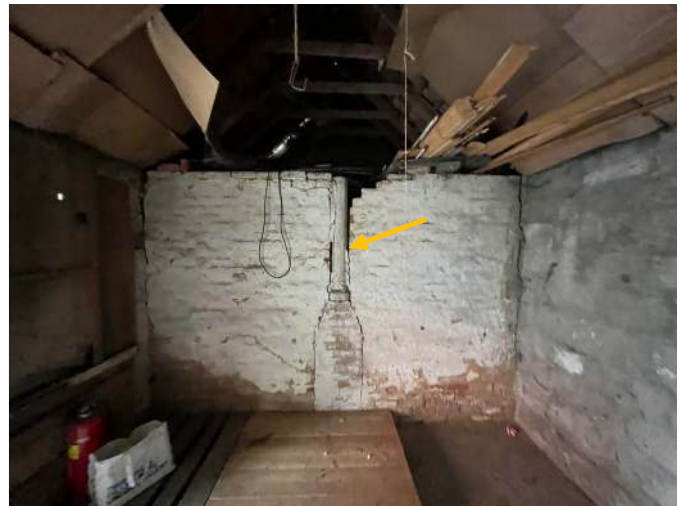
Beschrijving	Asbestcementkoker
Omgeving	Binnen
Primaire drager	Binnenwand
Asbestmateriaal	Buis, koker, leiding, pijp, doorvoer
Bindmiddel van asbestmateriaal	Cement
Gebondenheid op basis van bindmiddel	Hecht
Hoeveelheid (lengte - omtrek - dikte - aantal)	<ul style="list-style-type: none">• 1,30 m - 30,00 cm - 1,00 cm - 1 stuk
Totaal volume	0,004 m ³
Eenvoudig bereikbaar	Nee <ul style="list-style-type: none">• Het asbestmateriaal is bedekt (uitgezonderd laag verf, coating, behang, kunststof, textiel) en het wegnemen van het bedekkende materiaal kan niet zonder het bedekkende materiaal te beschadigen.
Bevestigingswijze	<ul style="list-style-type: none">• Geklemd• Verlijmd, ingegoten, versmeerd
Identificatiemethode	Vaststelling zonder monsternamen
Destructieve handeling voor identificatie	Nee
Opmerking	De hoeveelheid is een schatting

Maatregelen nemen

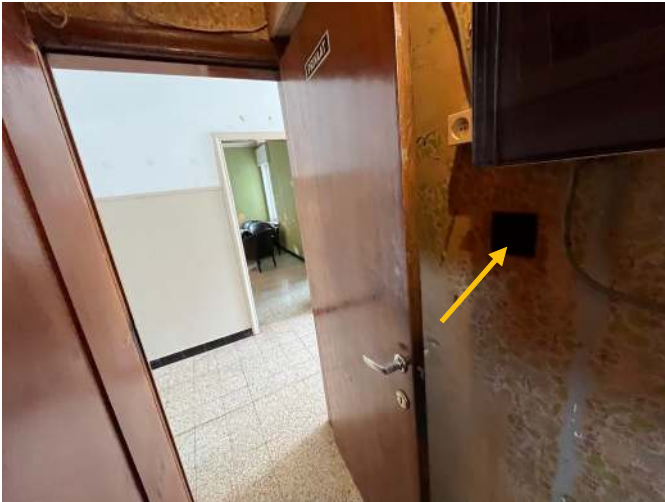
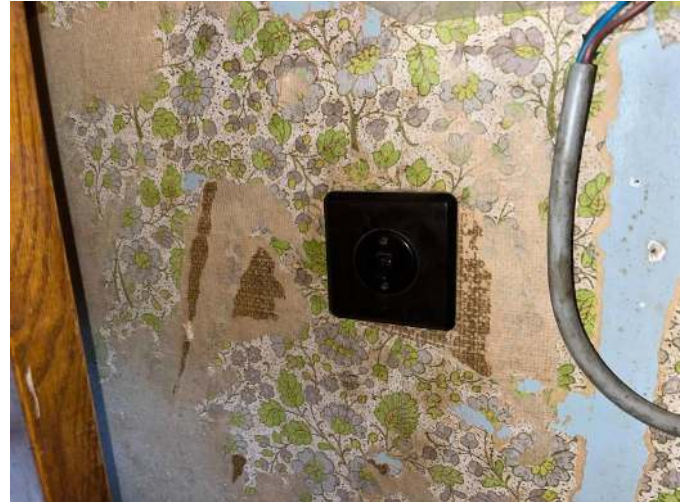
Fiche 6: Bakeliet – Stopcontacten & schakelaars (binnen)

Beschrijving	Bakeliet - Stopcontacten & schakelaars (binnen)
Omgeving	Binnen
Primaire drager	Communicatie en elektrische infrastructuur en uitrusting
Asbestmateriaal	Plaat, paneel, tablet - Type Bakeliet
Bindmiddel van asbestmateriaal	Kunststof of -hars
Gebondenheid op basis van bindmiddel	Hecht
Hoeveelheid (oppervlakte - dikte - aantal)	<ul style="list-style-type: none">• 0,01 m² - 1,00 cm - 10 stuks
Totaal volume	0,001 m ³
Eenvoudig bereikbaar	Ja
Bevestigingswijze	<ul style="list-style-type: none">• Geschroefd
Identificatiemethode	Vaststelling zonder monstername
Destructieve handeling voor identificatie	Nee
Opmerking	De genoteerde hoeveelheid betreft een schatting.
