# Asbestinventarisatetest

Wolvestraat 106, 9600 Ronse

Attestnummer : 20230913-000062.000

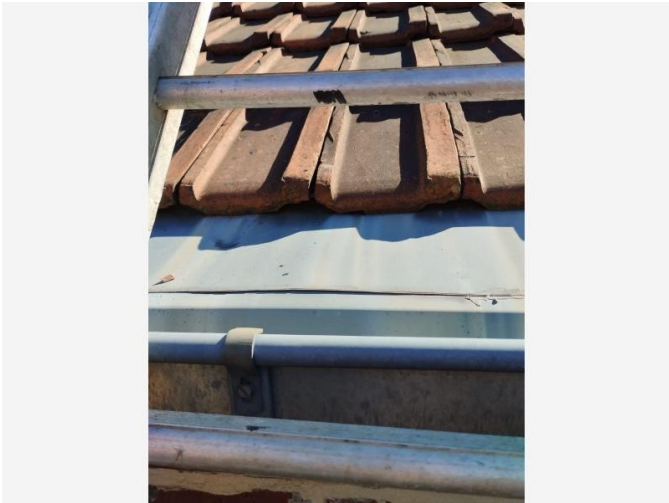
*Situeringsfoto*

#### Permanente beperking

**Reden:** Het te onderzoeken materiaal situeert zich hoger dan 3,50 m te rekenen vanaf een veilige ondergrond

**Uitleg van de asbestdeskundige:** Hoogte.

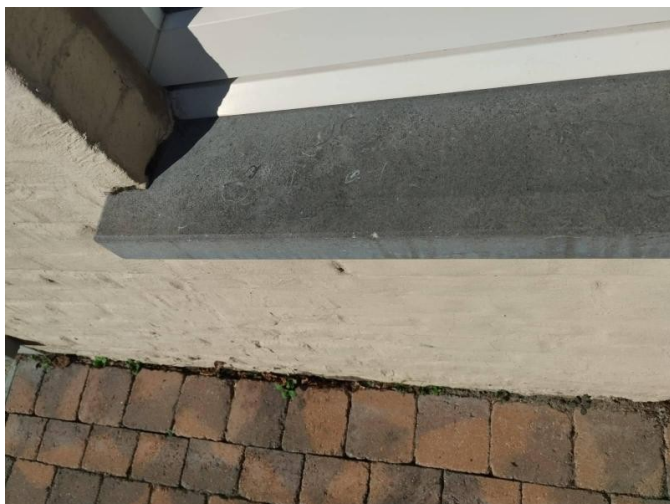
Raam- en deurdorpels buitenschil in natuursteen.

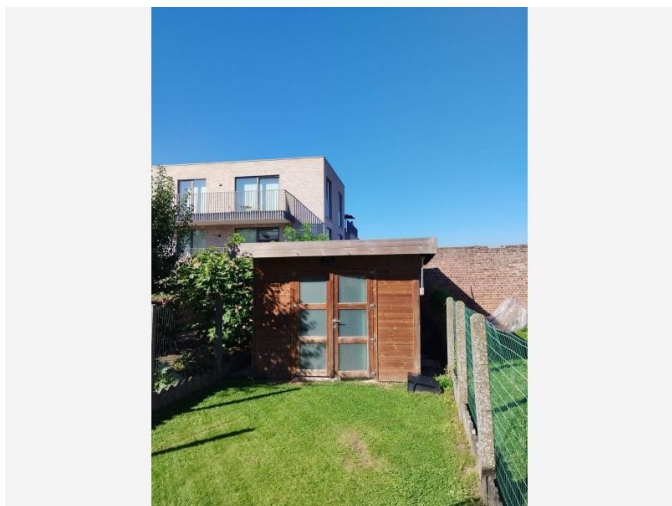
Geen asbestverdacht materiaal op deze locatie.

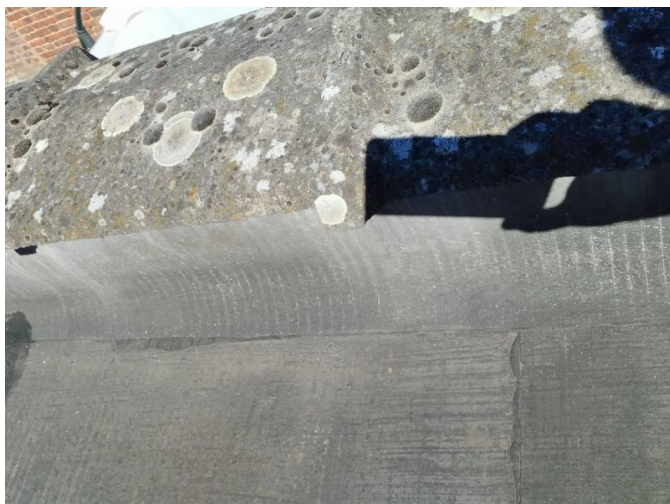
Glasvezel polyester roofing (streepmotief) is niet asbestverdacht.

Het is niet duidelijk of er oude roofing aanwezig is onder de glasvezelroofing. Extra controle aangewezen bij werken.

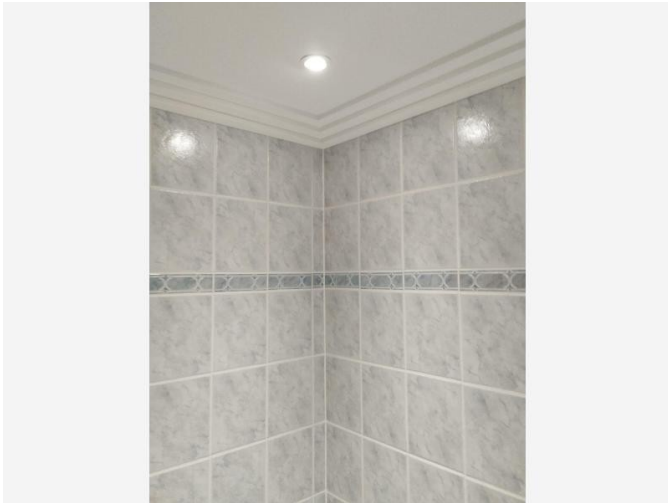
Alle plafonds in de woning zijn met gyproc en osb platen bedekt.

Het is niet duidelijk of er pleisterwerk aanwezig is achter de osb en gyprocplaten. Extra controle aangewezen bij werken.

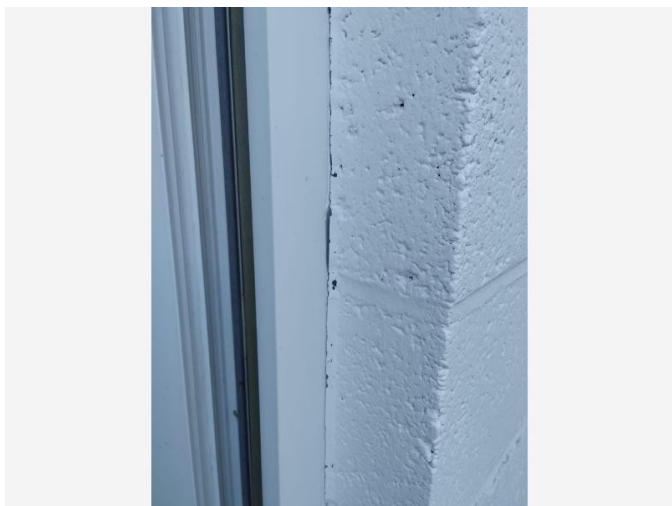
Afwerking ramen en deuren buitenschil zijn met silicone/cement afgewerkt. Geen mastiek.

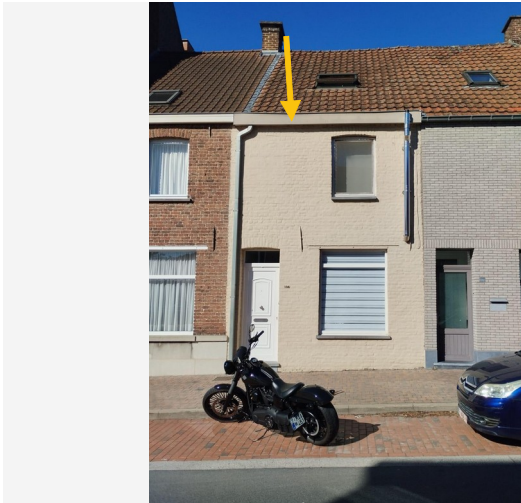
Afwerking rondom dakgoot voorgevel in Trespa plaat.

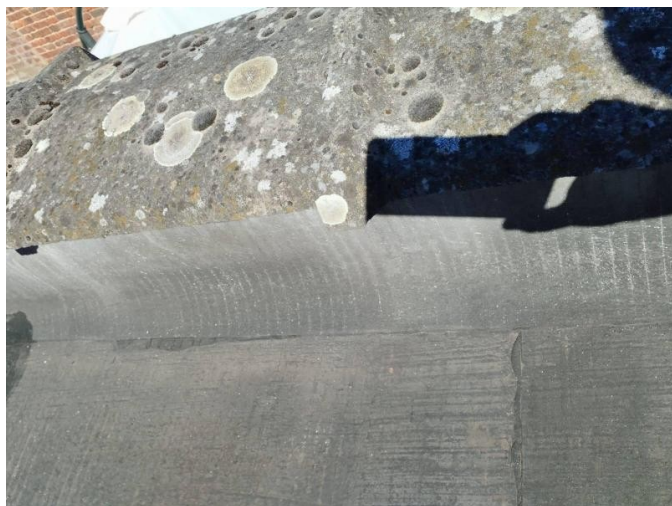
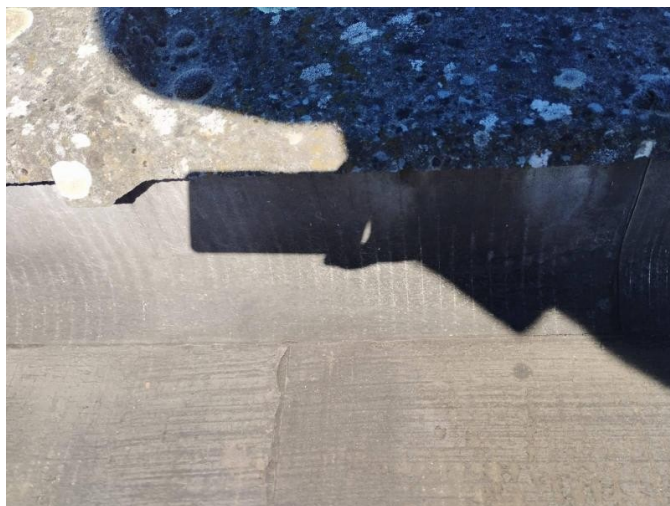
## Fiche 8: deksteen

Geen asbest

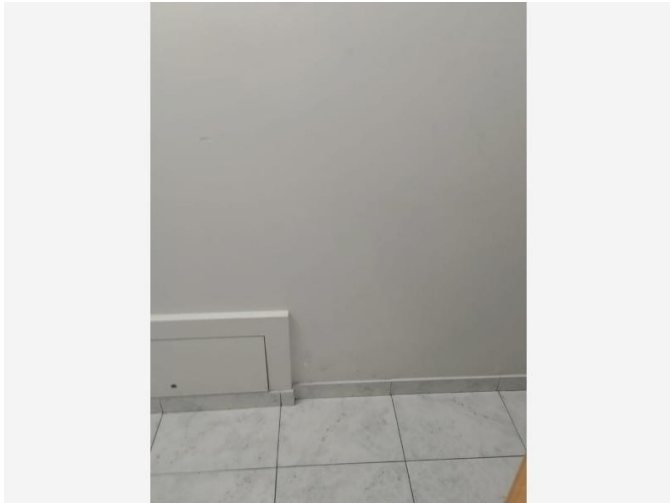
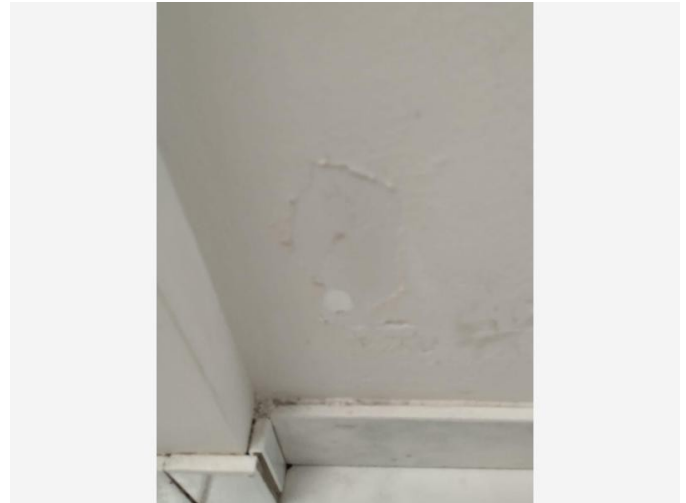
Geen asbest

| Opmerking | <p>Staal: 1/ inkomhal.</p> <p>Vernieuwde woning, zo goed als alle muren zijn met gyproc of osb afgewerkt. Betonnen wanden zijn zichtbaar thv berging, wasplaats en inkomhal.</p> |
