Asbestinventarisatetest

Veemarkt 36, 9600 Ronse

Attestnummer : 20260604-000470.001

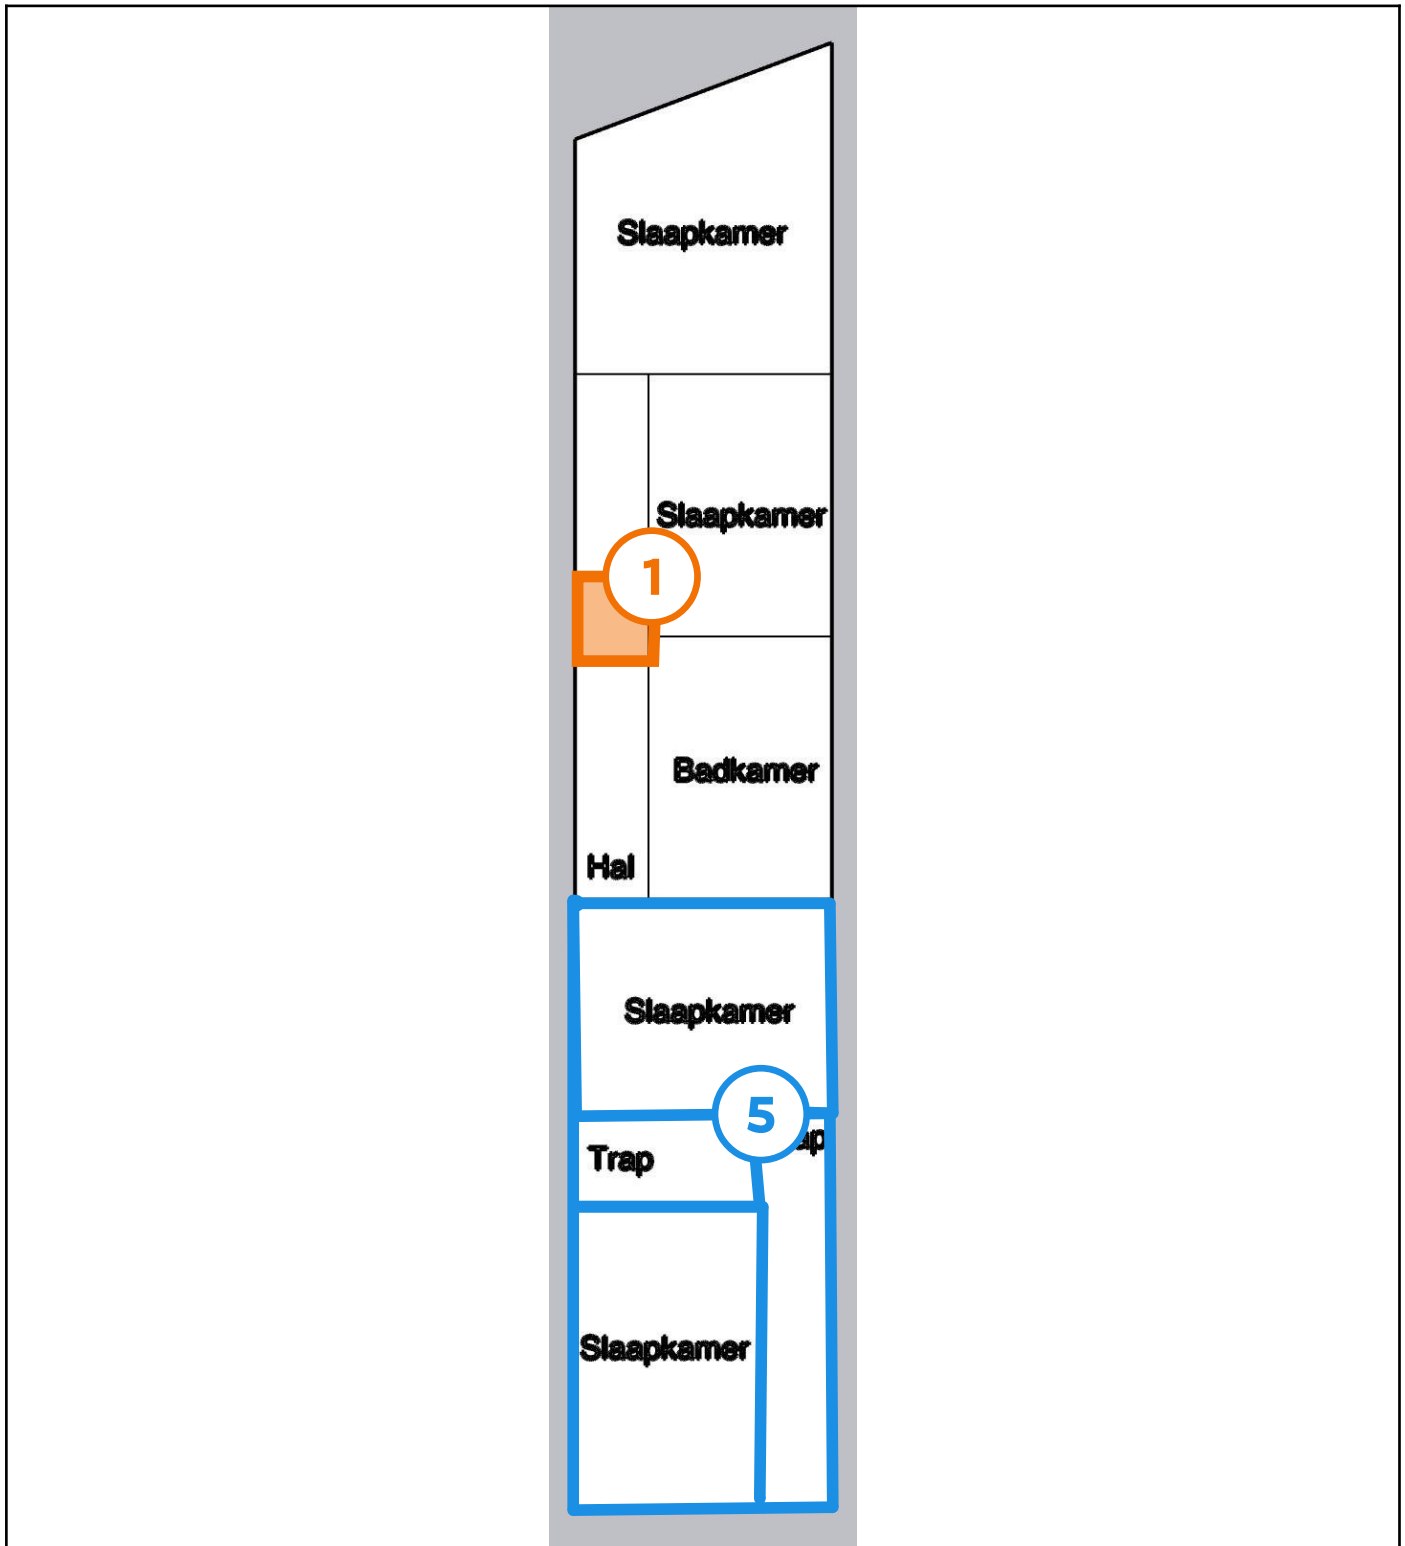
Plan 1.2: Plan V1

1. Rookgaskanaal - cementbuis	Asbestmateriaal	Verwijderen
5. Pleisterwerk wanden	Geen asbest	-

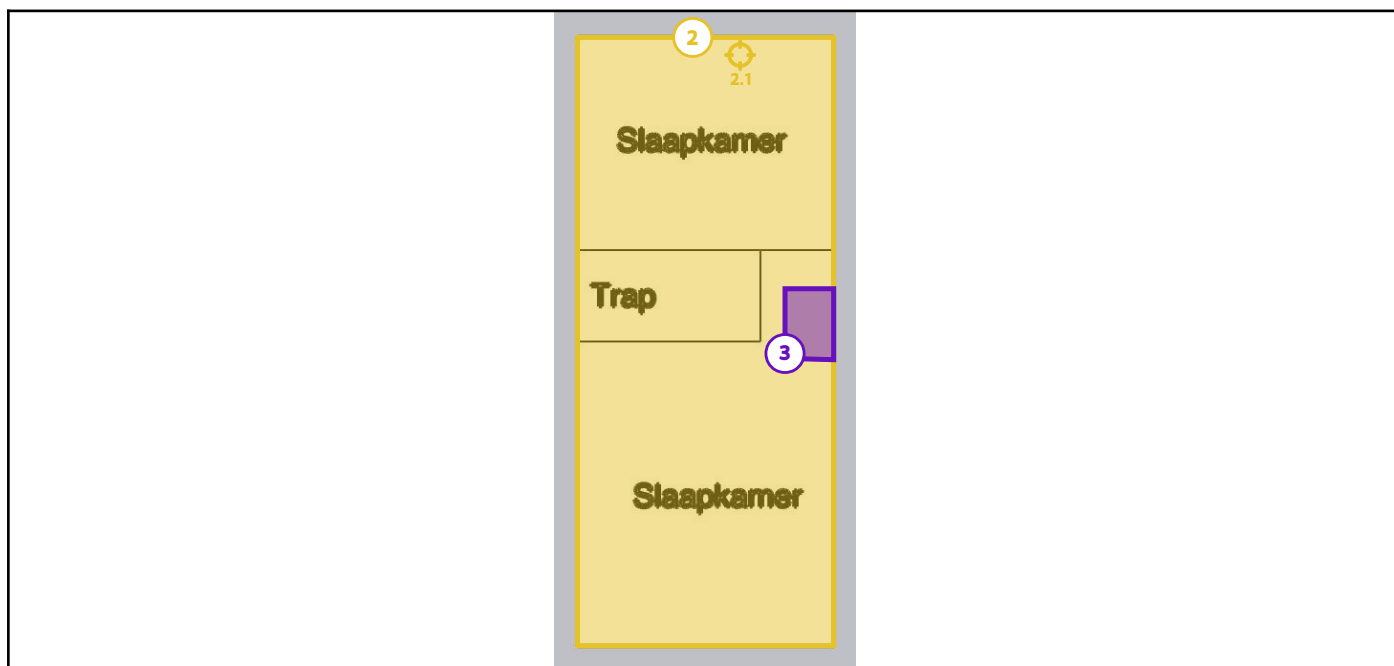
Plan 1.3: Plan V2

Beschrijving	Type	Actie
2. Onderdak type Menuiserie	Asbestmateriaal	Zorgvuldig beheren
2.1 Code: PM01	Puntmonster	-
3. Schouw	Beperking	-

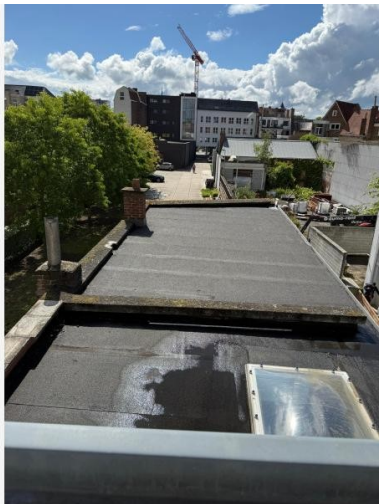
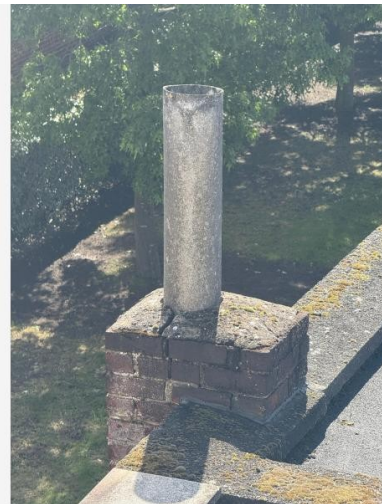
Het asbestmateriaal valt onder de mijlpaal van 2034.

Eindbeoordeling materiaalrisico	Laag materiaalrisico en/of verlaagde kans op vezelvrijgave
---------------------------------	--

Beschrijving	Rookgaskanaal - cementbuis
Omgeving	Buiten
Primaire drager	Schuin dak
Asbestmateriaal	Rookgaskanaal
Bindmiddel van asbestmateriaal	Cement
Gebondenheid op basis van bindmiddel	Hecht
Hoeveelheid (lengte - omtrek - dikte - aantal)	<ul style="list-style-type: none">• 1,00 m - 1,00 cm - 40,00 cm - 1 stuk
Totaal volume	0,004 m ³
Eenvoudig bereikbaar	Ja
Bevestigingswijze	<ul style="list-style-type: none">• Geklemd
Identificatiemethode	<p>De asbestdeskundige beoordeelt het materiaal als asbestverdacht en dus asbesthoudend, en dit zonder monstername.</p> <p>Motivatie: Er is een onderzoeksbepmerking die monstername verhindert; De ruimte of het materiaal bevindt zich hoger dan 3,5 meter vanaf een vaste ondergrond.</p>
Destructieve handeling voor identificatie	Nee
Opmerking	De hoeveelheid is een zo nauwkeurig mogelijke opmeting. Hieraan kunnen evenwel geen rechten worden ontleend.

- Verwijder dit asbestmateriaal zo snel mogelijk. Volg de toestand goed op.
- Voer bijkomende staalname(s) uit.

- Eenvoudige handelingen: mag via doe-het-zelf of door werknemer(s) met opleidingsattest eenvoudige handelingen
Deze toepassing kan door een aannemer die over een opleidingsattest eenvoudige handelingen beschikt of door een particulier (doe-het-zelf), verwijderd worden indien er geen verhoogd risico op vrijgave van asbestvezels ontstaat en de toepassing voorafgaand wordt gefixeerd/bevochtigd; de individuele elementen zonder machinale werktuigen en zonder breken of gooien een voor een losgemaakt worden; en ten slotte in gesloten verpakking weggevoerd worden naar een erkend afvalpunt (recyclagepark).

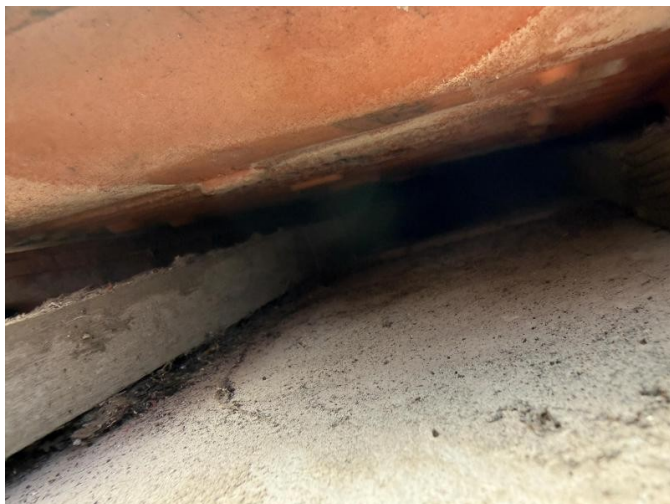
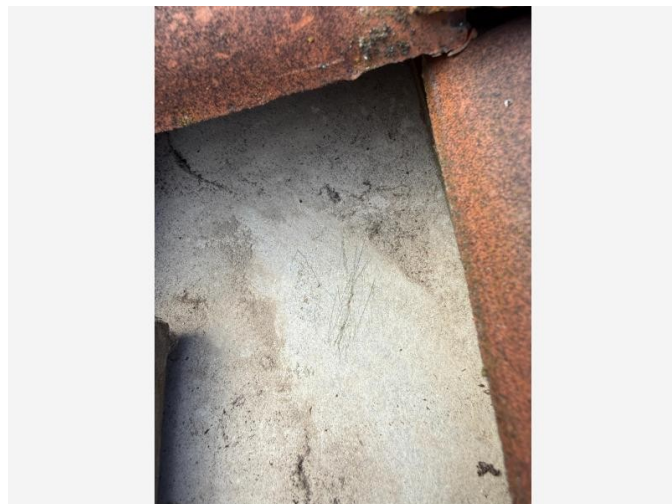
Het asbestmateriaal valt onder de mijlpaal van 2040.

Eindbeoordeling materiaalrisico	Zeer laag materiaalrisico en/of zeer lage kans op vezelvrijgave
---------------------------------	---

#	Type	Referentie	Resultaat
2.1	Puntmonster	PM01	Chrysotiel

Beschrijving	Onderdak type Menuiserite
Omgeving	Binnen
Primaire drager	Schuin dak
Asbestmateriaal	Plaat, paneel, tablet - Type Menuiserite
Bindmiddel van asbestmateriaal	Cement
Gebondenheid op basis van bindmiddel	Hecht
Hoeveelheid (oppervlakte - dikte - aantal)	<ul style="list-style-type: none">• 60,00 m² - 0,50 cm - 1 stuk
Totaal volume	0,30 m ³
Eenvoudig bereikbaar	Nee <ul style="list-style-type: none">• Het asbestmateriaal is bedekt (uitgezonderd laag verf, coating, behang, kunststof, textiel) en het wegnemen van het bedekkende materiaal kan niet zonder het bedekkende materiaal te beschadigen.
Bevestigingswijze	<ul style="list-style-type: none">• Geklemd• Genageld, geniet
Identificatiemethode	Een monstername door de asbestdeskundige met laboanalyse door een asbestlabo.
Destructieve handeling voor identificatie	Nee
Opmerking	De hoeveelheid is een zo nauwkeurig mogelijke opmeting. Hieraan kunnen evenwel geen rechten worden ontleend.

- Zorg voor een veilig beheer. Vermijd het beschadigen van het asbestmateriaal. Controleer de toestand jaarlijks op wijzigingen.

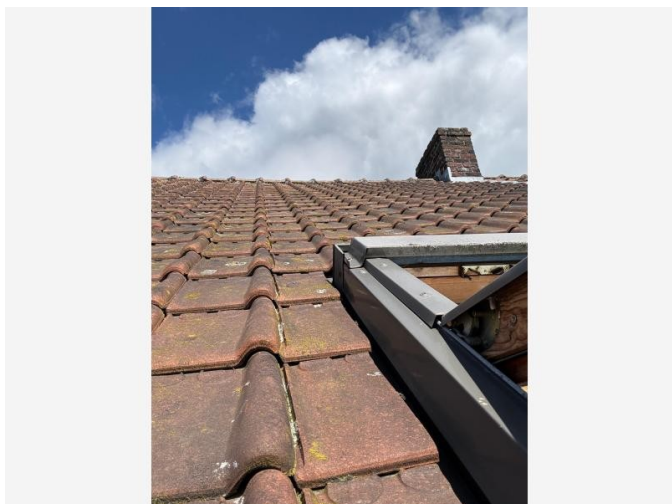
Tijdelijke beperking

Reden: Het te onderzoeken materiaal situeert zich hoger dan 3,50 m te rekenen vanaf een veilige ondergrond

Uitleg van de asbestdeskundige: De schouw bevat binnenin mogelijk een asbestcement rookgaskanaal. Laat dit onderzoeken bij eventuele werken.

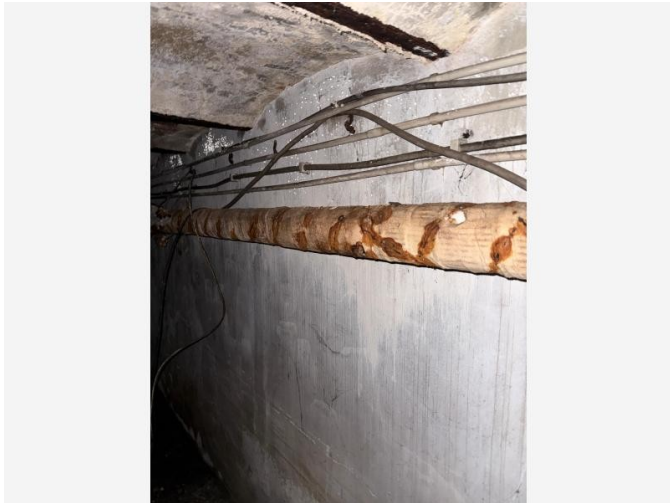
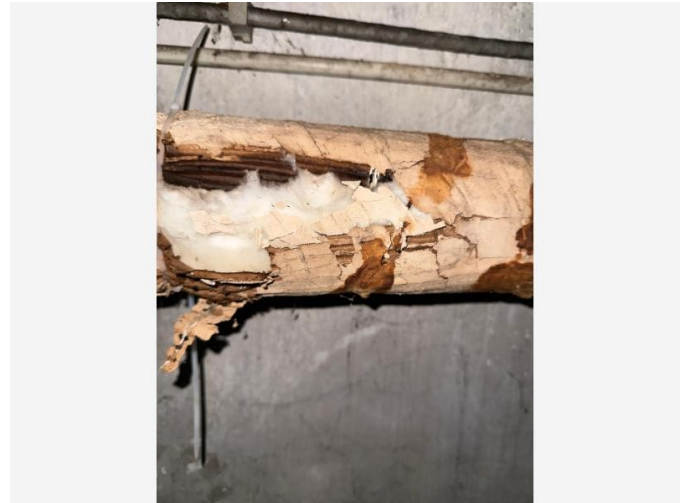
Fiche 4: Leidingisolatie

Geen asbest

#	Type	Referentie	Resultaat
4.1	Mengmonster	MM03	Geen asbest

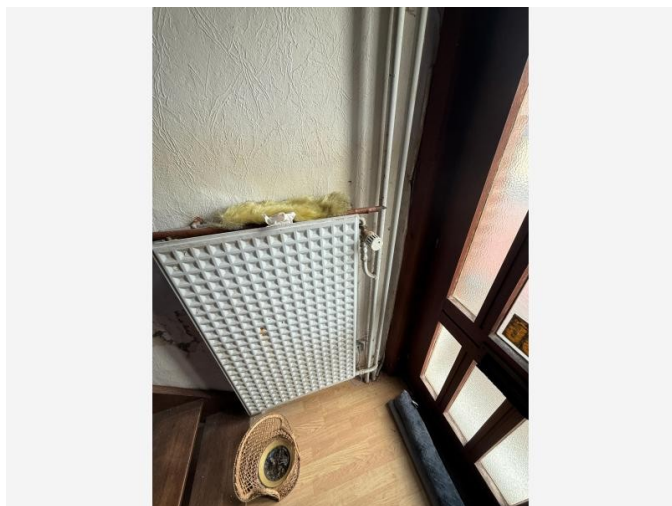
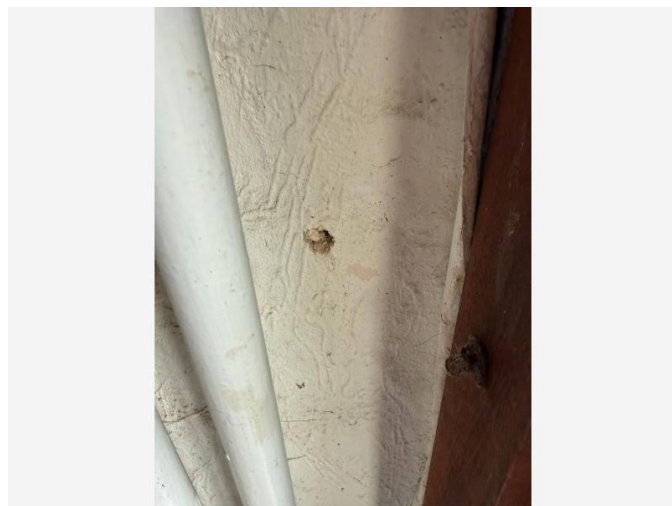
Geen asbest

#	Type	Referentie	Resultaat
5.1	Mengmonster	MM01	Geen asbest

Beschrijving	Pleisterwerk wanden
Omgeving	Binnen
Primaire drager	Binnenwand
Bindmiddel van materiaal	Gips - kalk
Gebondenheid op basis van bindmiddel	Niet-hechtgebonden
Hoeveelheid (oppervlakte - dikte - aantal)	• 600,00 m ² - 1,00 cm - 1 stuk
Totaal volume	6,00 m ³
Identificatiemethode	Een monstername door de asbestdeskundige met laboanalyse door een asbestlabo.
Destructieve handeling voor identificatie	Nee
Opmerking	<p>De hoeveelheid is een zo nauwkeurig mogelijke opmeting. Hieraan kunnen evenwel geen rechten worden ontleend. Waar mogelijk, wordt staalname uitgevoerd conform het inspectieprotocol:</p> <p>Droge ruimte: woonkamer</p> <p>Natte ruimte: keuken</p> <p>Trappenhal: Geen pleisterwerk muur</p> <p>Stooklokaal: Geen pleisterwerk muur</p>

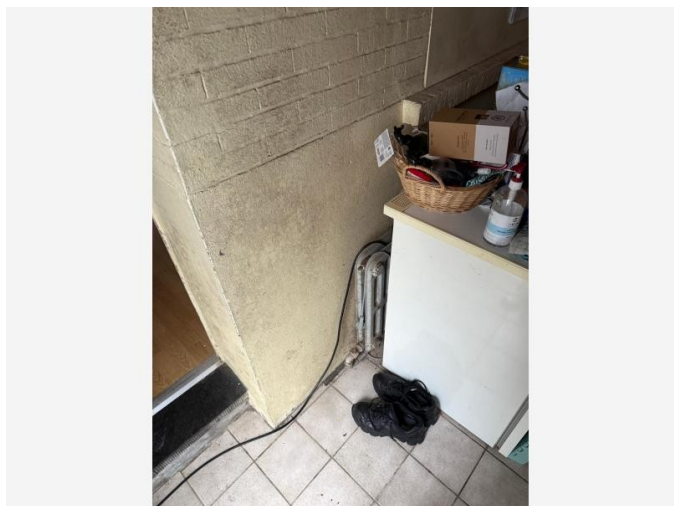
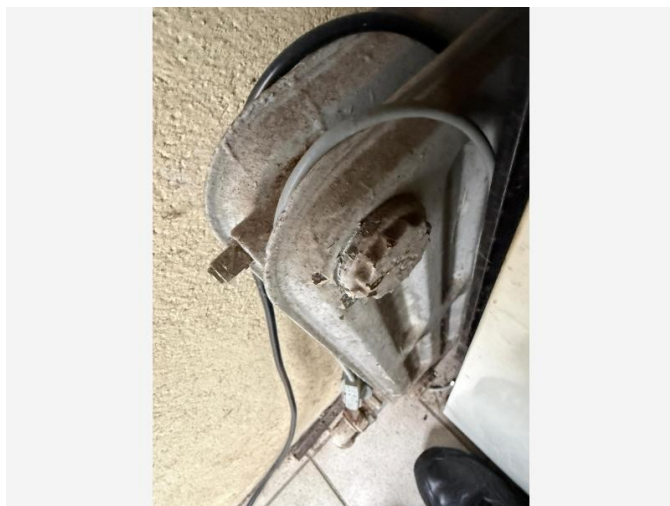
Fiche 6: Pakking radiatoren

Geen asbest

#	Type	Referentie	Resultaat
6.1	Puntmonster	PM04	Geen asbest

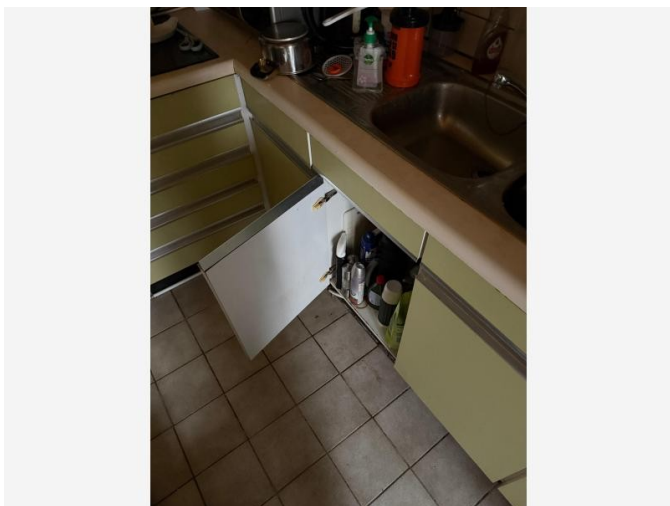
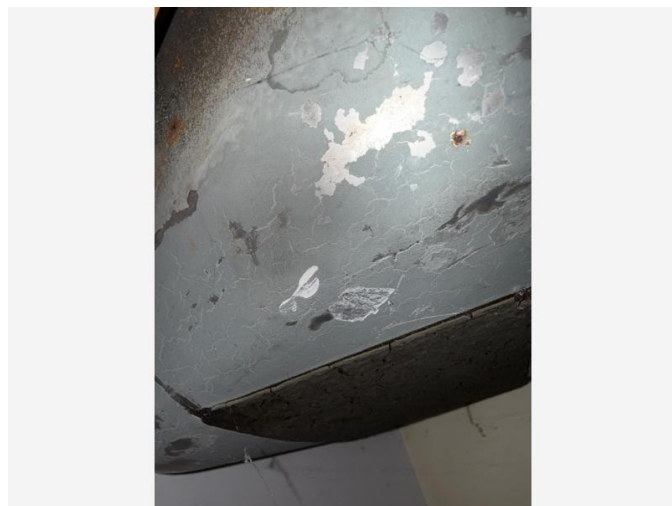
Fiche 7: Coating spoelbak

Geen asbest

#	Type	Referentie	Resultaat
7.1	Puntmonster	PM05	Geen asbest

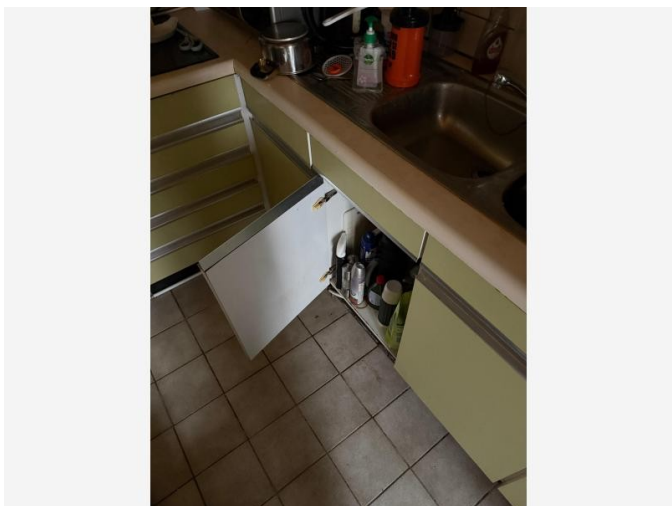
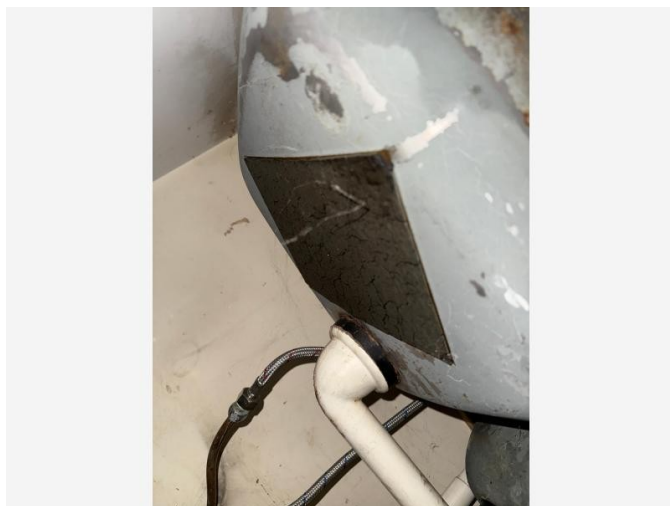
Geen asbest

#	Type	Referentie	Resultaat
8.1	Puntmonster	PM02	Geen asbest

Beschrijving	Anti-dreun
Omgeving	Binnen
Primaire drager	Sanitaire infrastructuur en uitrusting (toe- en afvoer)
Bindmiddel van materiaal	Bitumen (roofing, teer, asfalt)
Gebondenheid op basis van bindmiddel	Hecht
Hoeveelheid (gewicht - aantal)	<ul style="list-style-type: none">• 0,50 kg - 1 stuk
Totaal gewicht	0,50 kg
Identificatiemethode	Een monstername door de asbestdeskundige met laboanalyse door een asbestlabo.
Destructieve handeling voor identificatie	Nee
