Asbestinventarisatetest

Hoogstraat 20, 9620 Zottegem

Attestnummer : 20250722-000188.000

Niet-asbestveilig

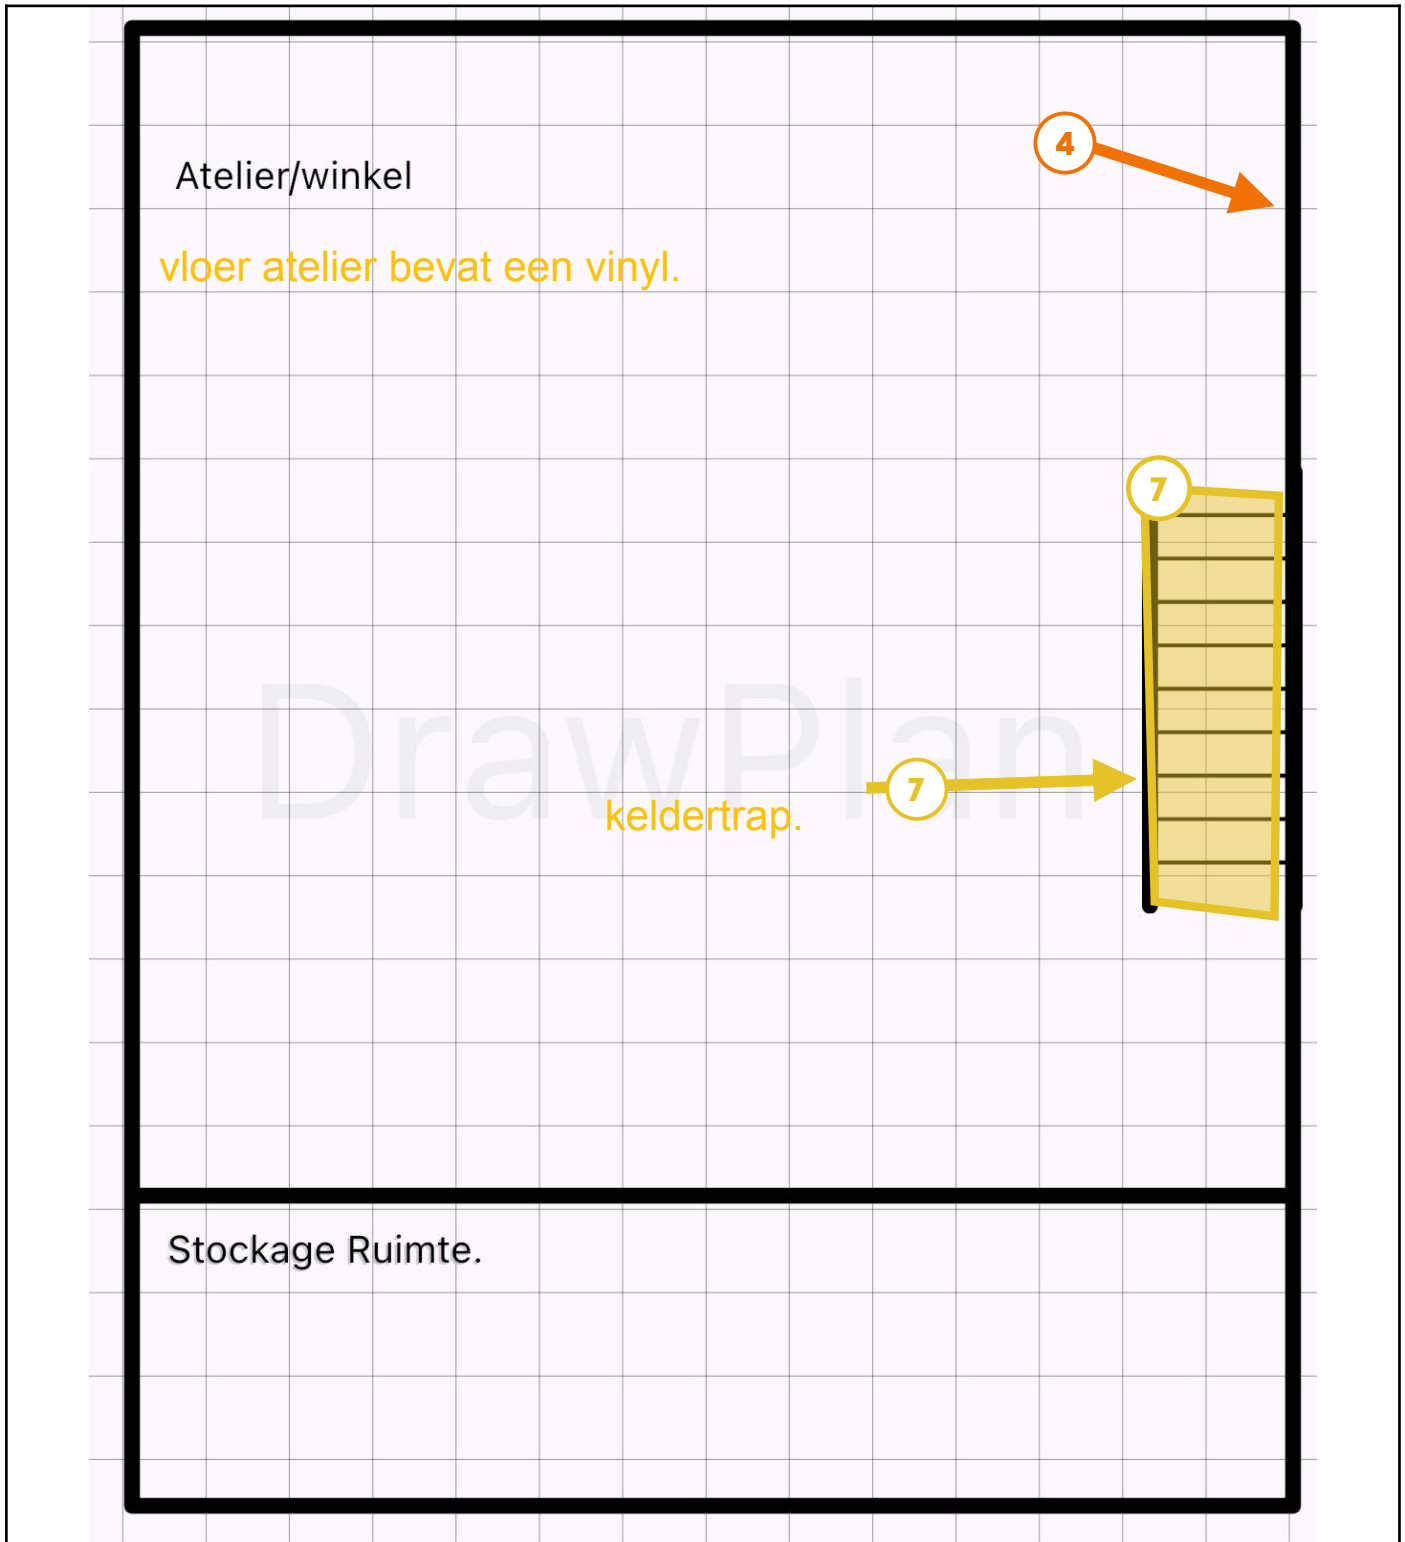
Plan 1.1: Glv

Beschrijving	Type	Actie
4. AC koker gasleiding	Asbestmateriaal	Verwijderen

7. Trap binnen (massal)	Asbestmateriaal	Zorgvuldig beheren
13. Vinylvloer glv niet verdacht	Advies	-

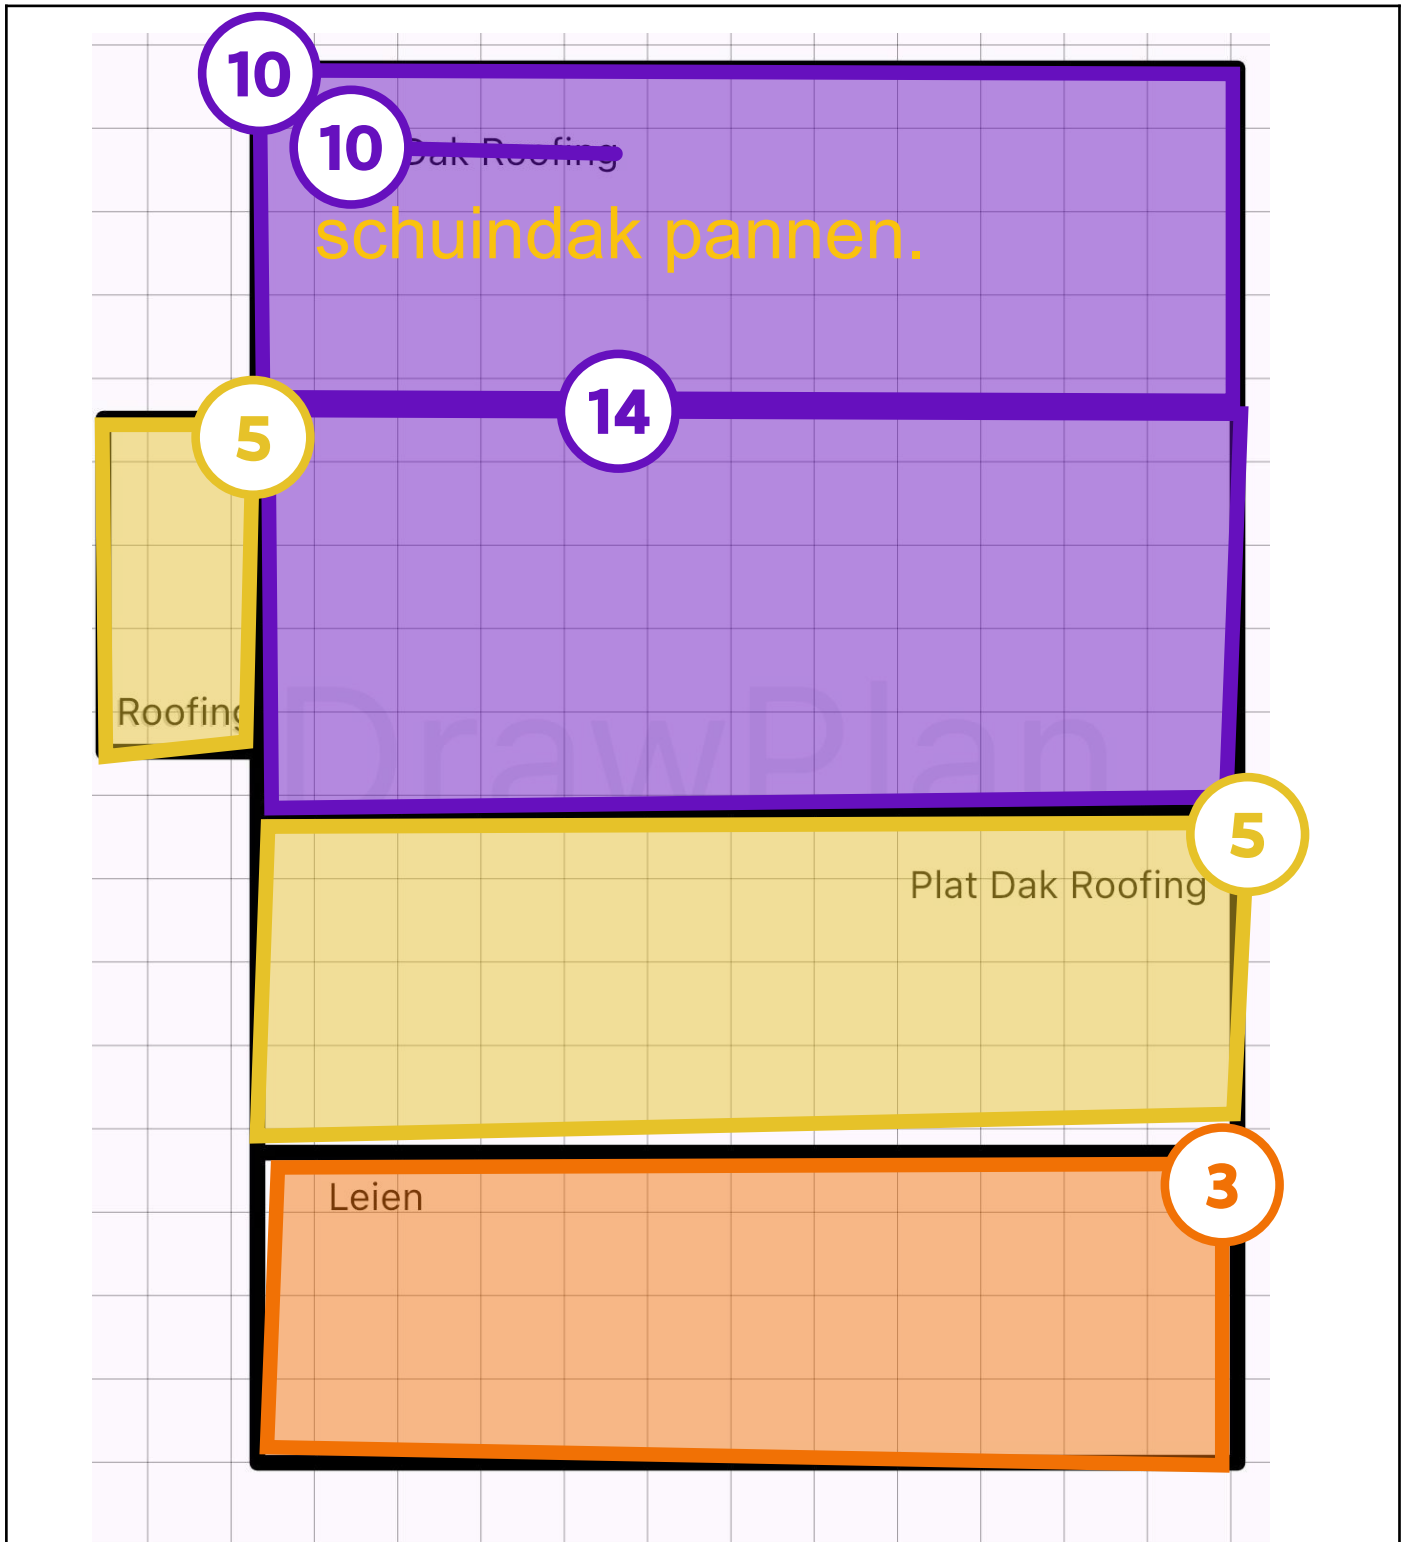
Plan 1.8: Plat dak

Beschrijving	Type	Actie
3. Dakleien	Asbestmateriaal	Verwijderen

5. Roofing vd1 (zonder staalname kans op lekkage)	Asbestmateriaal	Zorgvuldig beheren
10. Onderdak	Beperking	-
14. epdm plat dak (niet verdacht - factuurbewijs)	Advies	-

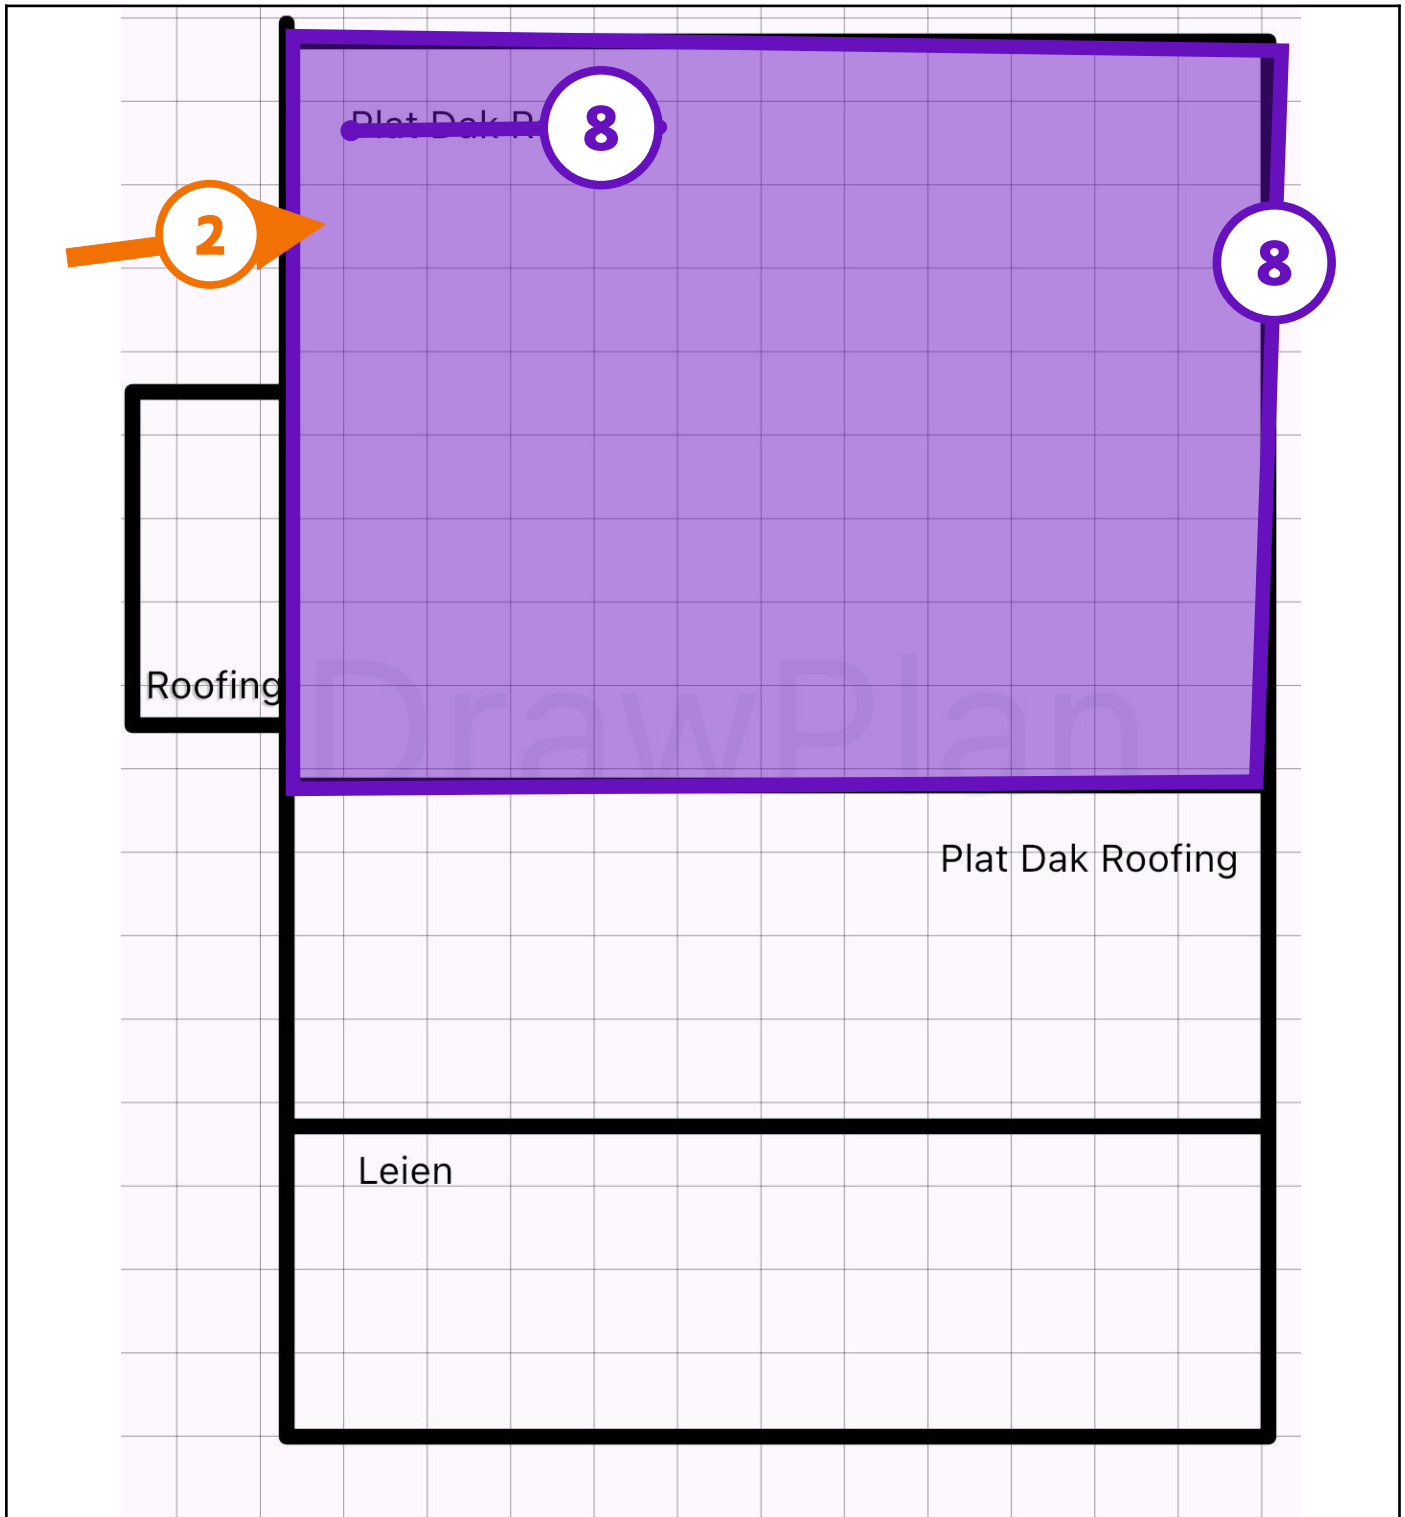
Plan 1.12: dakplan

Beschrijving	Type	Actie
2. Schouwbus	Asbestmateriaal	Verwijderen

8. dak vd2 niet zichtbaar (tijdelijke beperking)	Beperking	-
---	-----------	---

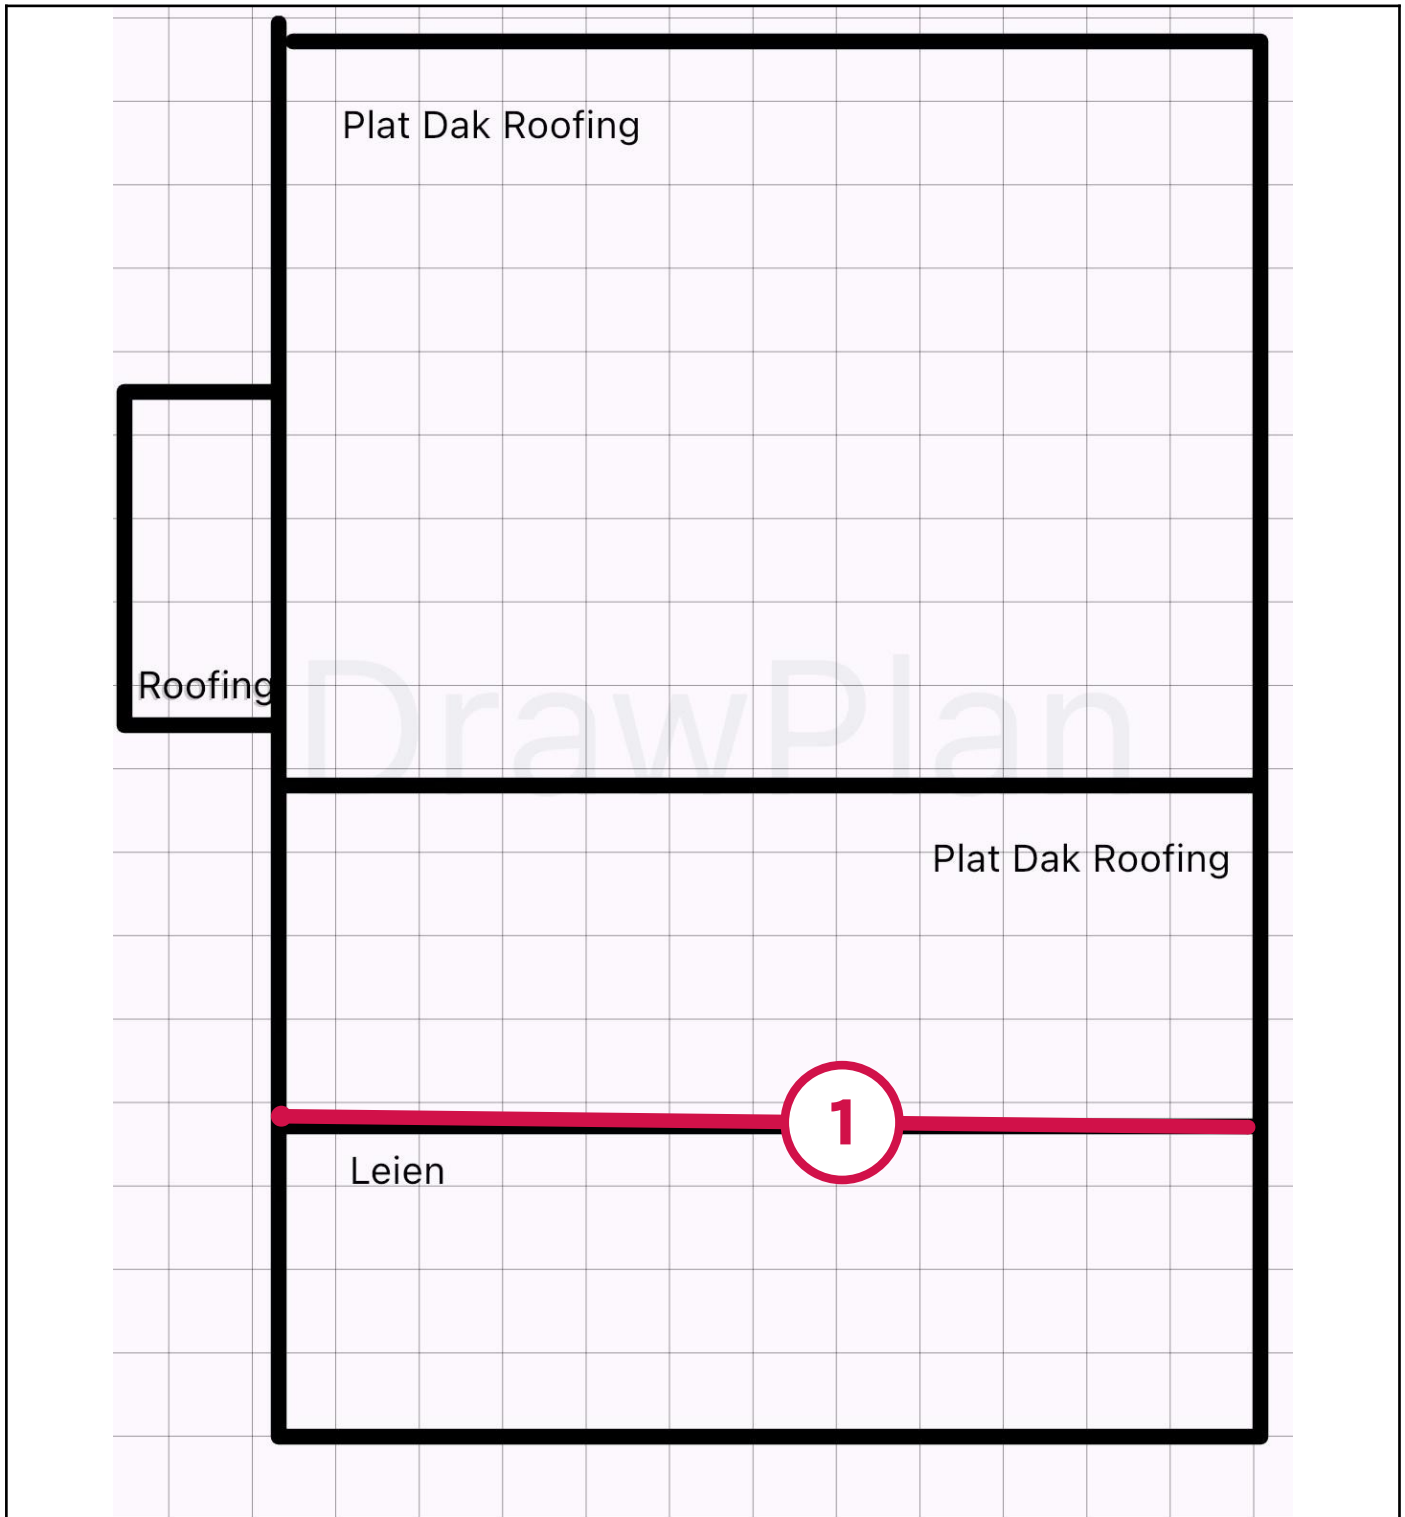
Plan 1.15: Plat dak

Beschrijving	Type	Actie
1. Slib/sediment dakgoot	Asbestmateriaal	Dringend verwijderen

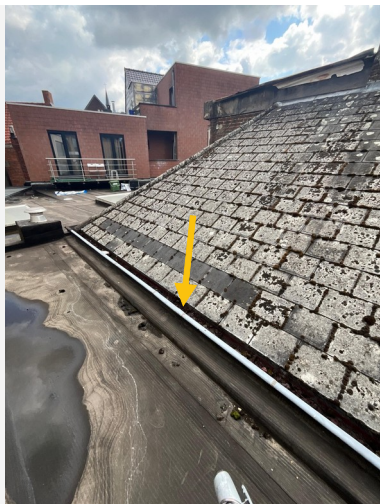
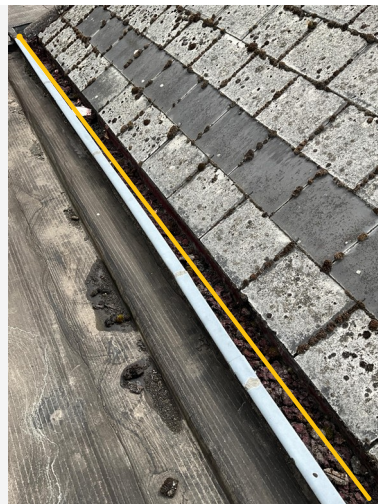
Het asbestmateriaal valt onder de mijlpaal van 2040.

Beschrijving	Slib/sediment dakgoot
Type afvalstof	Betreft resten (contaminatie) van verwerking of beschadiging
Type resten (contaminatie)	<ul style="list-style-type: none">• Stof, deeltjes < 4 mm, flinters, gruis (los, opliggend)
Besmette materialen	<ul style="list-style-type: none">• Sediment (dakgoot, afvoerbuï, regenwaterput, ...)
Bron van de resten	Bron van de resten is niet meer aanwezig
Omgeving	Buiten
Primaire drager	Infrastructuur hemelwater (opvang en afvoer)
Gebondenheid resten	Niet hecht
Hoeveelheid (gewicht - aantal)	<ul style="list-style-type: none">• 0,50 kg - 1 stuk
Totaal gewicht	0,50 kg
Eenvoudig bereikbaar	Ja
Identificatiemethode	Vaststelling zonder monstername

Hemelwater dat afspoelt van asbestcement daken of gevels kan asbestdeeltjes bevatten.

- Verwijder het asbestafval.
- Voer bijkomende staalname(s) uit.

- Eenvoudige handelingen: mag via doe-het-zelf of door werknemer(s) met opleidingsattest eenvoudige handelingen
Reinig de dakgoten om asbesthoudend sediment of slib te verwijderen.

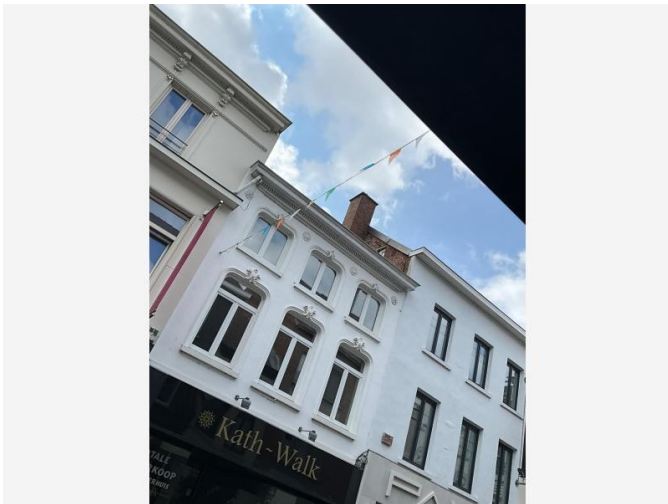
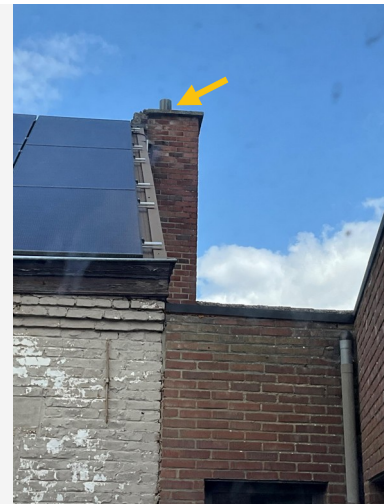
Het asbestmateriaal valt onder de mijlpaal van 2034.

Eindbeoordeling materiaalrisico	Verhoogd materiaalrisico en/of verhoogde kans op vezelvrijgave
---------------------------------	--

Gebondenheid	Categorie 1: hechtgebonden in oorsprong
Asbestsoort (vezeltype)	Crocidoliet aanwezig
Asbestconcentratie	Laag (< 50%)
Afschermingsgraad van het gehele materiaal	Geheel of deels (ook) vrij aan binnenluchtstromen
Toestand van het materiaal	Licht beschadigd, licht verweerd. Intact calciumsilicaatmateriaal of categorie III 'gebondenheid'

Beschrijving	Schouwbus
Omgeving	Buiten
Primaire drager	HVAC infrastructuur en uitrusting
Asbestmateriaal	Rookgaskanaal
Bindmiddel van asbestmateriaal	Cement
Gebondenheid op basis van bindmiddel	Hecht
Hoeveelheid (lengte - omtrek - dikte - aantal)	<ul style="list-style-type: none">• 1,00 m - 80,00 cm - 1,00 cm - 1 stuk
Totaal volume	0,008 m ³
Eenvoudig bereikbaar	Ja
Bevestigingswijze	<ul style="list-style-type: none">• Verlijmd, ingegoten, versmeerd
Identificatiemethode	Vaststelling zonder monsternamen
Destructieve handeling voor identificatie	Nee
Opmerking	<p>Op het dak is een schouwbus aanwezig.</p> <p>De vermelde oppervlaktes, diktes en volumes betreffen een beredeneerde schatting. Er worden geen rechten verleend aan deze oppervlaktes/diktes/volumes.</p>

- Verwijder dit asbestmateriaal zo snel mogelijk. Volg de toestand goed op.
- Voer bijkomende staalname(s) uit.

- Eenvoudige handelingen: mag via doe-het-zelf of door werknemer(s) met opleidingsattest eenvoudige handelingen
EH via doe-het zelf De buis kan voorzichtig losgebeiteld worden , extra bevochtigen om stof te voorkomen
Standaard dragen van de nodige wegwerp beschermingsmiddelen FFP 3 masker , handschoenen en tyvec CAT III type 5-6 , afwasbaar schoeisel Bij de gemeente/containerpark afsluitzakken halen om dubbel in te pakken , sluit luchtdicht af en breng naar het plaatselijk containerpark als hechtgebonden asbestafval. Voor hechtgebonden toepassingen: Bij verwijdering door doe-het-zelf moet men dit afval dubbel en luchtdicht verpakt aandienen bij het gemeentelijk recyclagepark. Men raadpleegt best op voorhand de voorwaarden van het recyclagepark. Zie ook link Zie <https://ovam.vlaanderen.be/wie-mag-wat-verwijderen>
<https://ovam.vlaanderen.be/voorzorgsmaatregelen-bij-asbestverwijdering>
<https://ovam.vlaanderen.be/asbestafval-afvoeren> Zie ook wetgevend kader (website van de OVAM en CODEX boek VI titel 3). <http://werk.belgie.be/sites/default/files/content/documents/Welzijn%20op%20het%20werk/Regelgeving/Codex%20boek%20VI%20titel%203%20Asbest.pdf> methodiek verwijderingsmethodes

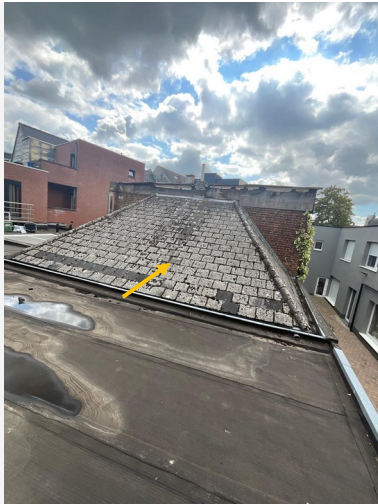
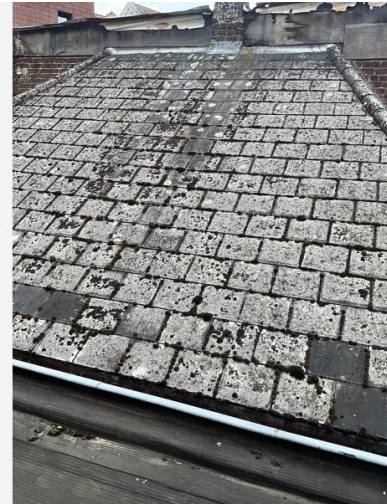
Het asbestmateriaal valt onder de mijlpaal van 2034.

Eindbeoordeling materiaalrisico	Verhoogd materiaalrisico en/of verhoogde kans op vezelvrijgave
---------------------------------	--

Gebondenheid	Categorie 1: hechtgebonden in oorsprong
Asbestsoort (vezeltype)	Crocidoliet aanwezig
Asbestconcentratie	Laag (< 50%)
Afschermingsgraad van het gehele materiaal	Geheel of deels vrij aan de buitenlucht
Toestand van het materiaal	Matig beschadigd, matig verweerd

Beschrijving	Dakleien
Omgeving	Buiten
Primaire drager	Schuin dak
Asbestmateriaal	Dak- en gevelbekleding - Lei, shingle
Bindmiddel van asbestmateriaal	Cement
Gebondenheid op basis van bindmiddel	Hecht
Hoeveelheid (oppervlakte - aantal)	• 30,00 m ² - 1 stuk
Totale oppervlakte	30,00 m ²
Eenvoudig bereikbaar	Ja
Bevestigingswijze	<ul style="list-style-type: none">• Geklemd• Genageld, geniet
Identificatiemethode	Vaststelling zonder monsternamen
Destructieve handeling voor identificatie	Nee
Opmerking	De vermelde oppervlaktes, diktes en volumes betreffen een beredeneerde schatting. Er worden geen rechten verleend aan deze oppervlaktes/diktes/volumes.

- Verwijder dit asbestmateriaal zo snel mogelijk. Volg de toestand goed op.
- Hemelwater dat afspoelt van asbestcement daken of gevels kan asbestdeeltjes bevatten. Gebruik het enkel voor gesloten circuits (bv. spoelen toiletten). Reinig na het vervangen van het dak of de gevel de dakgoten en regenwaterput of -ton om asbesthoudend sediment of slib te verwijderen
- Voer bijkomende staalname(s) uit.

- Eenvoudige handelingen: mag via doe-het-zelf of door werknemer(s) met opleidingsattest eenvoudige handelingen
EH via doe-het zelf Standaard dragen van de nodige wegwerp beschermingsmiddelen FFP 3 masker , handschoenen en tyvec CAT III type 5-6 , afwasbaar schoeisel Indien mogelijk de ondervloer afdekken , leien voorzichtig verwijderen, extra fixeren, niet breken , niet gooien, onmiddellijk verpakken of voorzichtig in container met asbest bag plaatsen. Voldoende benevelen/bevochtigen tijdens de duur van de werken. Gebruik geen storkokers. Voor hechtgebonden toepassingen: Bij verwijdering door doe-het-zelf moet men dit afval dubbel en luchtdicht verpakt aandienen bij het gemeentelijk recyclagepark. Men raadpleegt best op voorhand de voorwaarden van het recyclagepark. Indien leien in slechte staat zijn en kans bestaat op breken

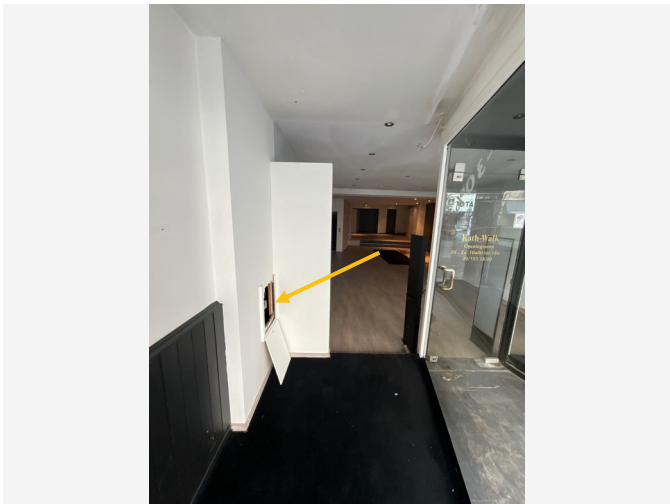
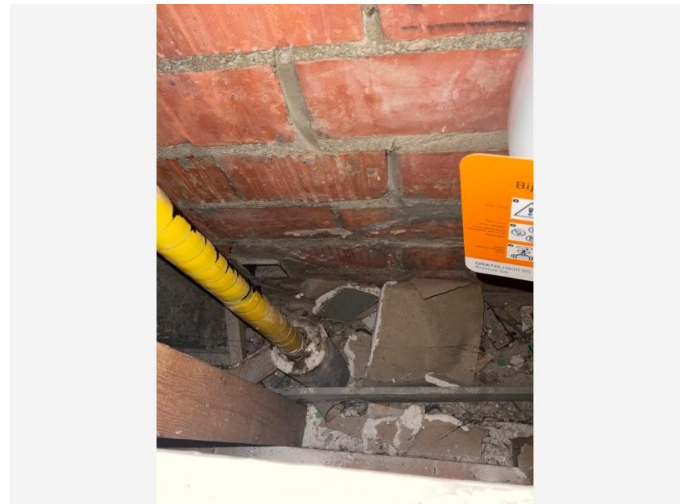
Het asbestmateriaal valt onder de mijlpaal van 2040.

Eindbeoordeling materiaalrisico	Verhoogd materiaalrisico en/of verhoogde kans op vezelvrijgave
---------------------------------	--

Gebondenheid	Categorie 1: hechtgebonden in oorsprong
Asbestsoort (vezeltype)	Crocidoliet aanwezig
Asbestconcentratie	Laag (< 50%)
Afschermingsgraad van het gehele materiaal	Geheel of deels (ook) vrij aan de binnenlucht
Toestand van het materiaal	Licht beschadigd, licht verweerd. Intact calciumsilicaatmateriaal of categorie III 'gebondenheid'

Beschrijving	AC koker gasleiding
Omgeving	Binnen
Primaire drager	Sanitaire infrastructuur en uitrusting (toe- en afvoer)
Asbestmateriaal	Buis, koker, leiding, pijp, doorvoer
Bindmiddel van asbestmateriaal	Cement
Gebondenheid op basis van bindmiddel	Hecht
Hoeveelheid (lengte - omtrek - dikte - aantal)	<ul style="list-style-type: none">• 1,00 m - 10,00 cm - 1,00 cm - 1 stuk
Totaal volume	0,001 m ³
Eenvoudig bereikbaar	Ja
Bevestigingswijze	<ul style="list-style-type: none">• Verlijmd, ingegoten, versmeerd
Identificatiemethode	Vaststelling zonder monsternamen
Destructieve handeling voor identificatie	Nee
Opmerking	De vermelde oppervlaktes, diktes, gewichten en volumes betreffen een beredeneerde schatting. Er worden geen rechten verleend aan deze oppervlaktes/diktes/volumes.

- Zorg voor een veilig beheer. Vermijd het beschadigen van het asbestmateriaal. Controleer de toestand jaarlijks op wijzigingen.
- Voer bijkomende staalname(s) uit.

- Eenvoudige handelingen: mag via doe-het-zelf of door werknemer(s) met opleidingsattest eenvoudige handelingen
EH via doe-het zelf.

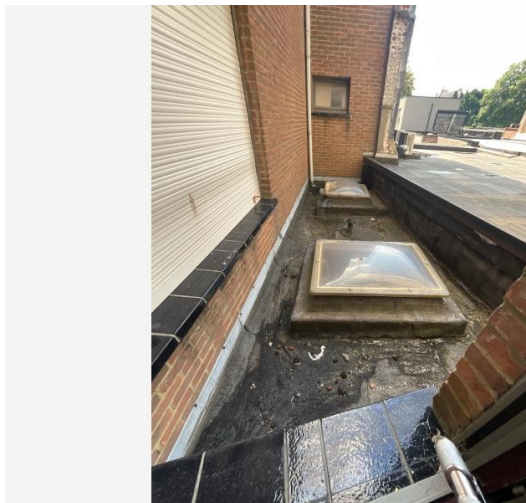
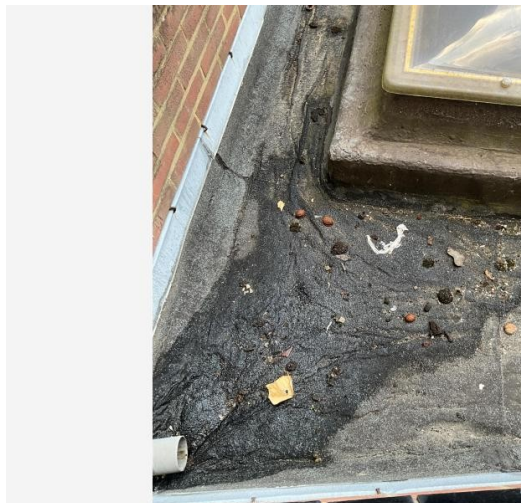
Fiche 5: Roofing vd1 (zonder staalname kans op lekkage)

Het asbestmateriaal valt onder de mijlpaal van 2040.

Beschrijving	Roofing vd1 (zonder staalname kans op lekkage)
Omgeving	Buiten
Primaire drager	Plat dak
Asbestmateriaal	Dak- en gevelbekleding - Roofing
Bindmiddel van asbestmateriaal	Bitumen (roofing, teer, asfalt)
Gebondenheid op basis van bindmiddel	Hecht
Hoeveelheid (oppervlakte - aantal)	<ul style="list-style-type: none"> • 5,00 m² - 1 stuk
Totale oppervlakte	5,00 m ²
Eenvoudig bereikbaar	Ja
Bevestigingswijze	<ul style="list-style-type: none"> • Verlijmd, ingegoten, versmeerd
Identificatiemethode	<p>Vaststelling zonder monstername</p> <p>Motivatie: Onderzoeksbepering verhinderde monstername</p>
Destructieve handeling voor identificatie	Nee
Opmerking	<p>Volgens het inspectieprotocol is een monstername van roofing verplicht om dit te identificeren als niet-asbesthoudend. Omwille van kans op lekkage kon er bijgevolg geen staal genomen worden. De toepassing wordt in de databank als asbestverdacht beschouwd. Het is aangewezen om extra controle uit te voeren bij eventuele renovatiewerken. De vermelde oppervlaktes, diktes en volumes betreffen een beredeneerde schatting. Er worden geen rechten verleend aan deze oppervlaktes/diktes/volumes.</p>

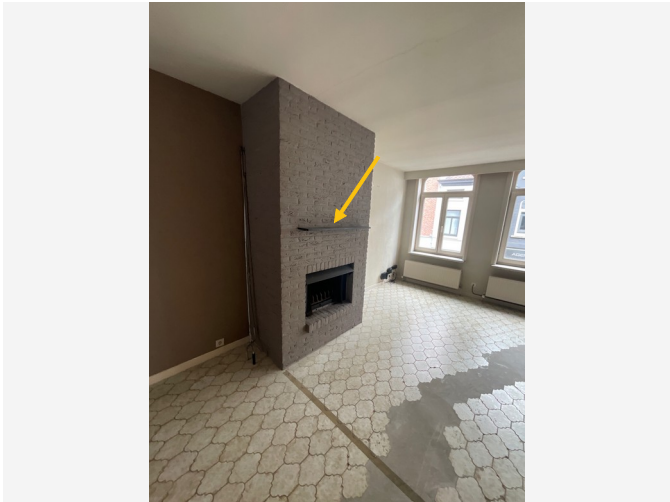
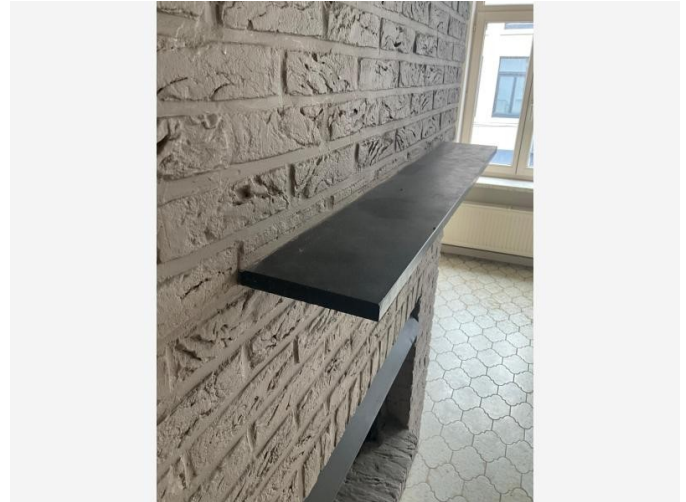
Fiche 6: Deurdorpels, raamtabletten en plaat aan schouw (type massal)

Beschrijving	Deurdorpels, raamtabletten en plaat aan schouw (type massal)
Omgeving	Binnen
Primaire drager	Wandopening verticaal (raam, deur, ...)
Asbestmateriaal	Plaat, paneel, tablet - Type Massal
Bindmiddel van asbestmateriaal	Cement
Gebondenheid op basis van bindmiddel	Hecht
Hoeveelheid (oppervlakte - dikte - aantal)	<ul style="list-style-type: none">• 0,25 m² - 1,00 cm - 2 stuks• 0,20 m² - 1,00 cm - 7 stuks
Totaal volume	0,019 m ³
Eenvoudig bereikbaar	Ja
Bevestigingswijze	<ul style="list-style-type: none">• Verlijmd, ingegoten, versmeerd
Identificatiemethode	Vaststelling zonder monsternamen
Destructieve handeling voor identificatie	Nee
Opmerking	Visueel verdacht beschouwd. Aantal stuks: 9 De vermelde oppervlaktes, diktes, gewichten en volumes betreffen een beredeneerde schatting. Er worden geen rechten verleend aan deze oppervlaktes/diktes/volumes.

- Eenvoudige handelingen: mag via doe-het-zelf of door werknemer(s) met opleidingsattest eenvoudige handelingen
EH via doe-het-zelf : De dorpels of tabletten kunnen voorzichtig losgebeiteld worden, zonder de toepassing zelf te breken , extra bevochtigen om stof te voorkomen Standaard dragen van de nodige wegwerp beschermingsmiddelen FFP 3 masker , handschoenen en tyvec CAT III type 5-6 , afwasbaar schoeisel Verpakken in dubbel plastic folie , sluit luchtdicht af en afvoeren naar het containerpark als hechtgebonden asbestafval. Voor hechtgebonden toepassingen: Bij verwijdering door doe-het-zelf moet men dit afval dubbel en luchtdicht verpakt aandienen bij het gemeentelijk recyclagepark. Men raadpleegt best op voorhand de voorwaarden van het recyclagepark. Zie ook link Zie <https://ovam.vlaanderen.be/wie-mag-wat-verwijderen> <https://ovam.vlaanderen.be/voorzorgsmaatregelen-bij-asbestverwijdering> <https://ovam.vlaanderen.be/asbestafval-afvoeren> Zie ook wetgevend kader (website van de OVAM en CODEX

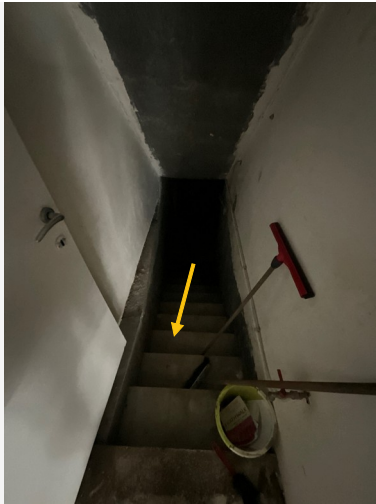
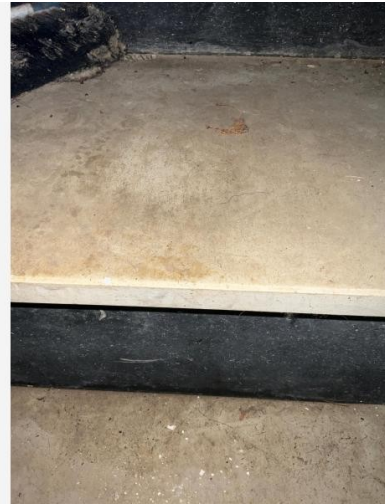
Beschrijving	Trap binnen (massal)
Omgeving	Binnen
Primaire drager	Vloer
Asbestmateriaal	Plaat, paneel, tablet - Type Massal
Bindmiddel van asbestmateriaal	Cement
Gebondenheid op basis van bindmiddel	Hecht
Hoeveelheid (oppervlakte - dikte - aantal)	<ul style="list-style-type: none">• 10,00 m² - 1,00 cm - 1 stuk
Totaal volume	0,10 m ³
Eenvoudig bereikbaar	Ja
Bevestigingswijze	<ul style="list-style-type: none">• Verlijmd, ingegoten, versmeerd
Identificatiemethode	Vaststelling zonder monsternamen
Destructieve handeling voor identificatie	Nee
Opmerking	Visueel verdacht beschouwd. De vermelde oppervlaktes, diktes, gewichten en volumes betreffen een beredeneerde schatting. Er worden geen rechten verleend aan deze oppervlaktes/diktes/volumes.

- Eenvoudige handelingen: mag via doe-het-zelf of door werknemer(s) met opleidingsattest eenvoudige handelingen
EH via doe-het zelf : De dorpels of tabletten kunnen voorzichtig losgebeiteld worden, zonder de toepassing zelf te breken , extra bevochtigen om stof te voorkomen Standaard dragen van de nodige wegwerp beschermingsmiddelen FFP 3 masker , handschoenen en tyvec CAT III type 5-6 , afwasbaar schoeisel Verpakken in dubbel plastic folie , sluit luchtdicht af en afvoeren naar het containerpark als hechtgebonden asbestafval. Voor hechtgebonden toepassingen: Bij verwijdering door doe-het-zelf moet men dit afval dubbel en luchtdicht verpakt aandienen bij het gemeentelijk recyclagepark. Men raadpleegt best op voorhand de voorwaarden van het recyclagepark. Zie ook link Zie <https://ovam.vlaanderen.be/wie-mag-wat-verwijderen> <https://ovam.vlaanderen.be/voorzorgsmaatregelen-bij-asbestverwijdering> <https://ovam.vlaanderen.be/asbestafval-afvoeren> Zie ook wetgevend kader (website van de OVAM en CODEX boek VI titel 3). <http://werk.belgie.be/sites/default/files/content/documents/Welzijn%20op%20het>
