Asbestinventarisatetest

Berendries 31, 9660 Brakel

Attestnummer : 20260608-000040.000

Uitgegeven op : 08.06.2026

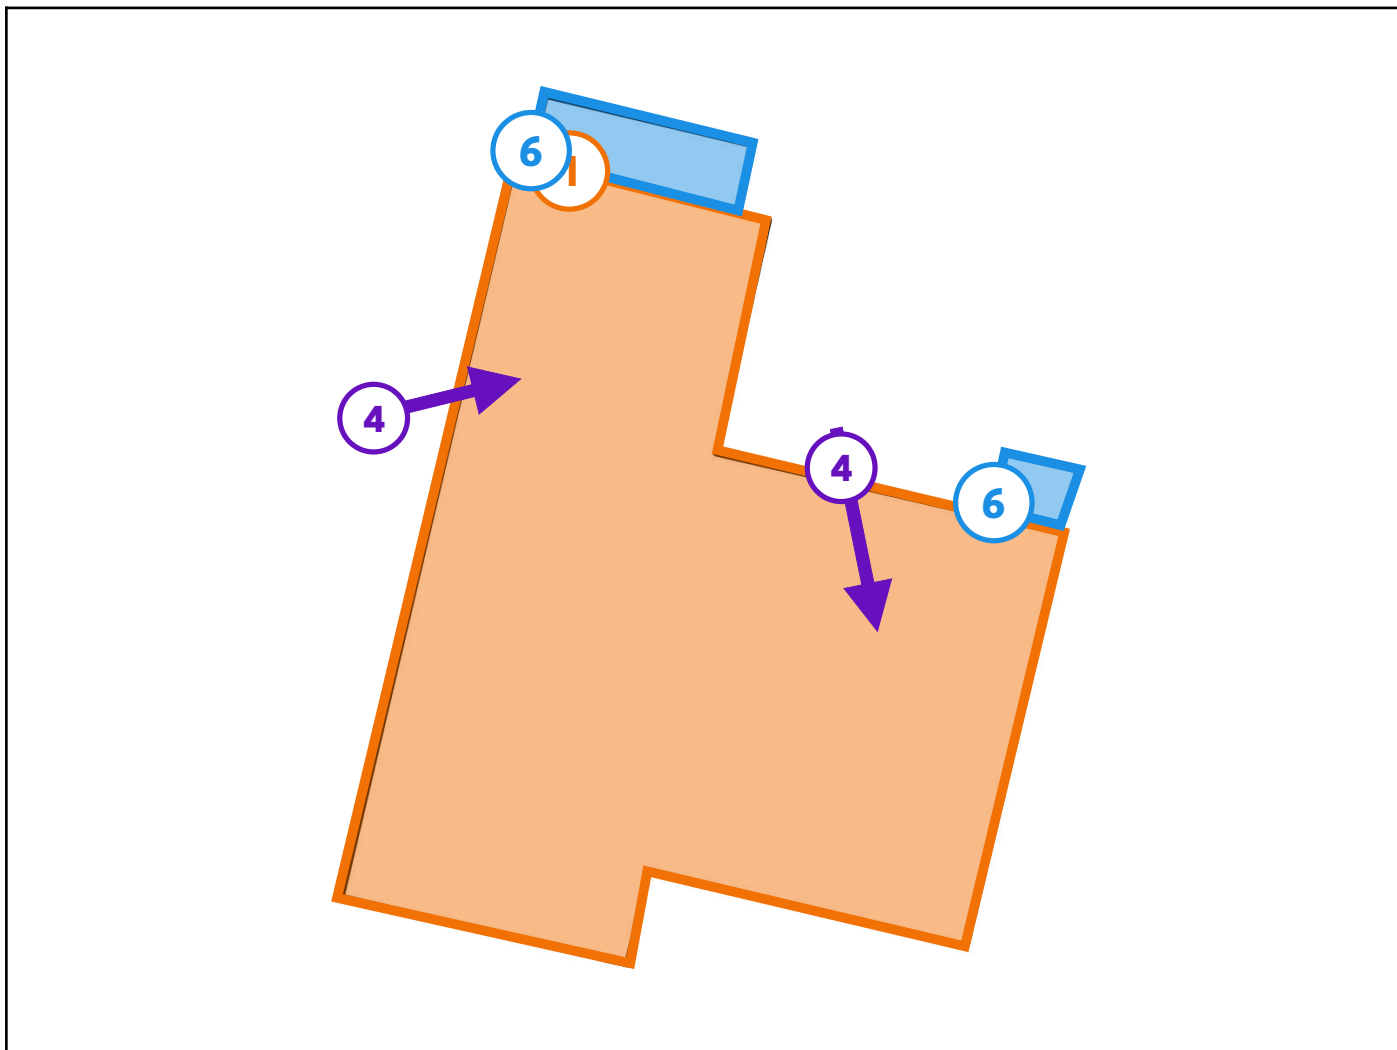
Plan 1.4: Woning plan

Beschrijving	Type	Actie
1. Dak bestaande uit leien	Asbestmateriaal	Verwijderen
4. Schouw	Beperking	-
6. Shingles	Geen asbest	-

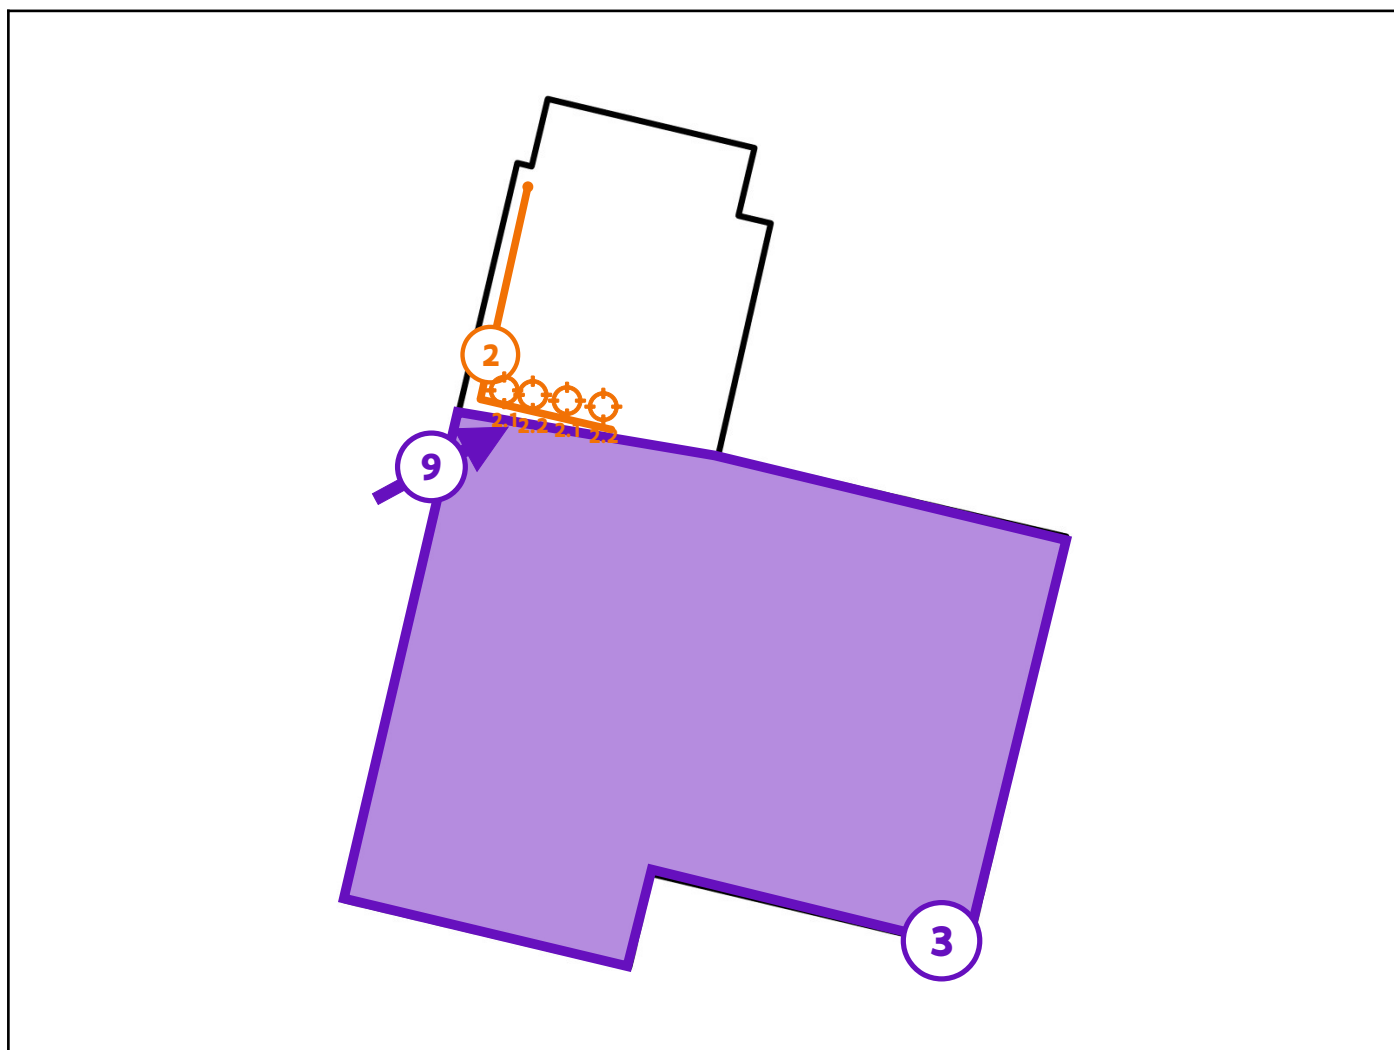
Plan 1.5: Plan kelder

Beschrijving	Type	Actie
2. Leidingisolatie	Asbestmateriaal	Verwijderen
2.1 Code: bochstuk	Mengmonster	-
2.2 Code: rechtstuk	Mengmonster	-
3. Kruipkelder	Beperking	-
9. CV-ketel niet verdacht	Overige ruimte of materiaal	-

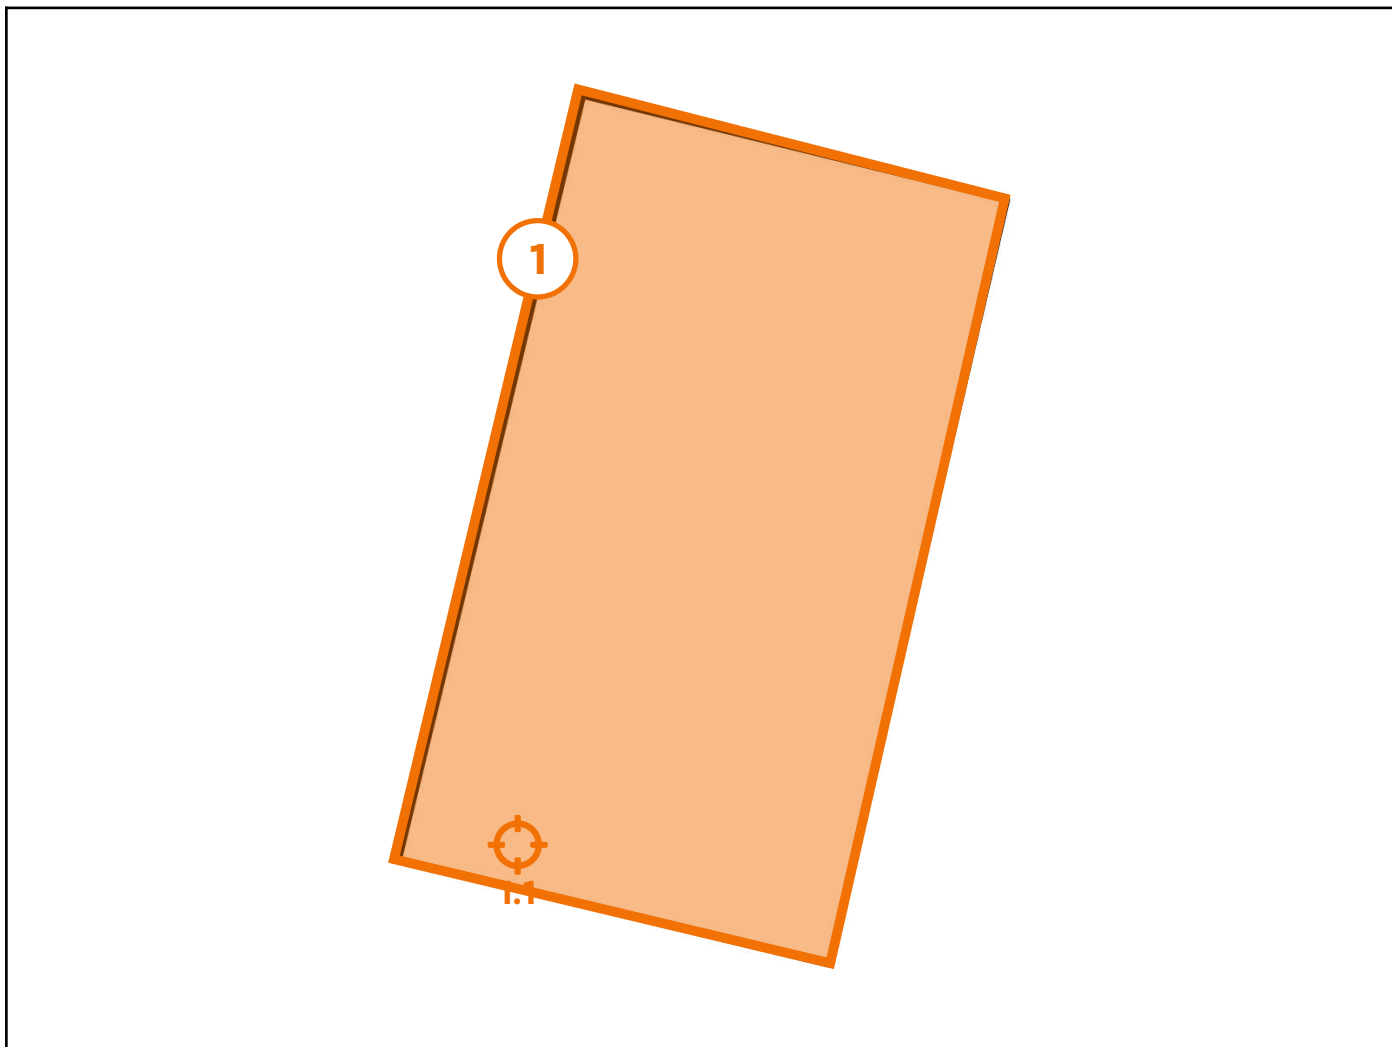
Plan 2.1: Garage plan

Beschrijving	Type	Actie
1. Dak bestaande uit leien	Asbestmateriaal	Verwijderen
1.1 Code: PM03	Puntmonster	-

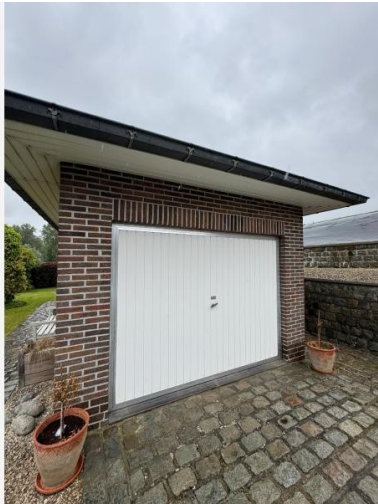
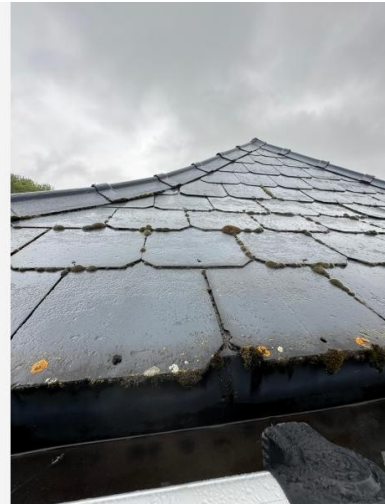
Het asbestmateriaal valt onder de mijlpaal van 2034.

Verwijderen

Eindbeoordeling materiaalrisico	Verhoogd materiaalrisico en/of verhoogde kans op vezelvrijgave
---------------------------------	--

Gebondenheid	Categorie 1: hechtgebonden in oorsprong
Asbestsoort (vezeltype)	Alleen chrysotiel aanwezig
Asbestconcentratie	Laag (< 50%)
Afschermingsgraad van het gehele materiaal	Geheel of deels vrij aan de buitenlucht, maar geen contact met binnenlucht
Toestand van het materiaal	Matig beschadigd, matig verweerd

#	Type	Referentie	Resultaat
1.1	Puntmonster	PM03	Chrysotiel

Beschrijving	Dak bestaande uit leien
Omgeving	Buiten
Primaire drager	Schuin dak
Asbestmateriaal	Dak- en gevelbekleding - Lei, shingle
Bindmiddel van asbestmateriaal	Cement
Gebondenheid op basis van bindmiddel	Hecht
Hoeveelheid (oppervlakte - aantal)	<ul style="list-style-type: none">• 260,00 m² - 1 stuk
Totale oppervlakte	260,00 m ²
Eenvoudig bereikbaar	Ja
Bevestigingswijze	<ul style="list-style-type: none">• Geklemd• Genageld, geniet
Identificatiemethode	Een monstername door de asbestdeskundige met laboanalyse door een asbestlabo.
Destructieve handeling voor identificatie	Nee
Opmerking	De hoeveelheid is een zo nauwkeurig mogelijke opmeting. Hieraan kunnen evenwel geen rechten worden ontleend.

- Verwijder dit asbestmateriaal zo snel mogelijk. Volg de toestand goed op.
- Hemelwater dat afspoelt van asbestcement daken of gevels kan asbestdeeltjes bevatten. Gebruik het enkel voor gesloten circuits (bv. spoelen toiletten). Reinig na het vervangen van het dak of de gevel de dakgoten en regenwaterput of -ton om asbesthoudend sediment of slib te verwijderen

- Eenvoudige handelingen: mag via doe-het-zelf of door werknemer(s) met opleidingsattest eenvoudige handelingen
Deze toepassing kan door een aannemer die over een opleidingsattest eenvoudige handelingen beschikt of door een particulier (doe-het-zelf), verwijderd worden indien er geen verhoogd risico op vrijgave van asbestvezels ontstaat en de toepassing voorafgaand wordt gefixeerd/bevochtigd; de individuele elementen zonder machinale werktuigen en zonder breken of gooien een voor een losgemaakt worden; en ten slotte in gesloten verpakking weggevoerd worden naar een erkend afvalpunt (recyclagepark).

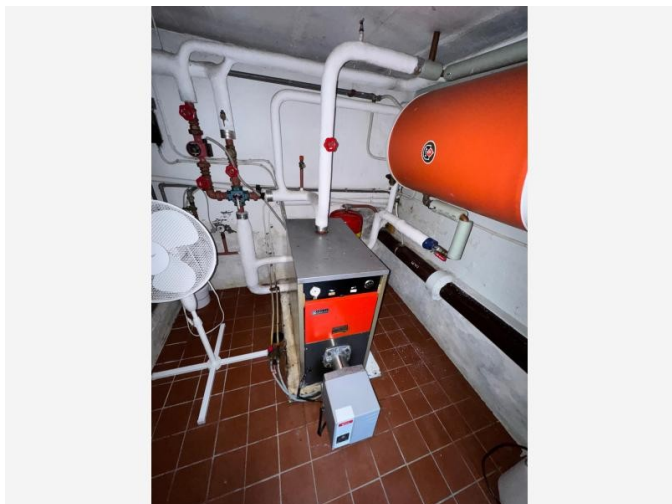
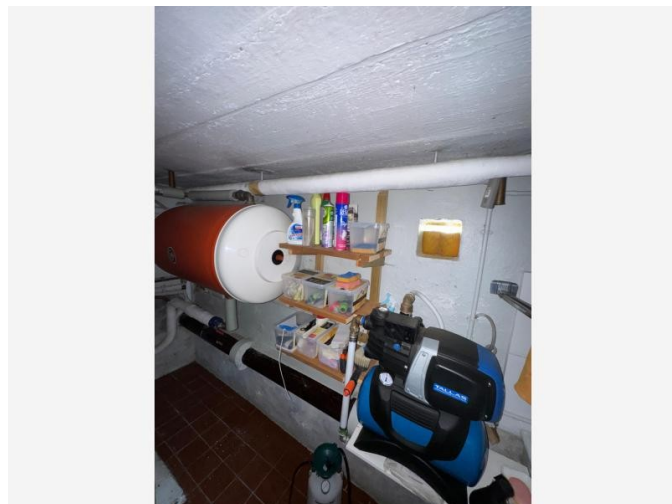
Het asbestmateriaal valt onder de mijlpaal van 2034.

Verwijderen

Eindbeoordeling materiaalrisico	Laag materiaalrisico en/of verlaagde kans op vezelvrijgave
---------------------------------	--

Gebondenheid	Categorie 2: niet-hechtgebonden met matrix
Asbestsoort (vezeltype)	Amfibool aanwezig, uitgezonderd crocidoliet
Asbestconcentratie	Hoog ($\geq 50\%$)
Afschermingsgraad van het gehele materiaal	Alleen randen, niet afgeschermd, maar geen contact met binnenluchtstromen
Toestand van het materiaal	Licht beschadigd, licht verweerd. Intacte calciumsilicaatplaat of materiaal met categorie 3-gebondenheid

#	Type	Referentie	Resultaat
2.1	Mengmonster	bochstuk	Amosiet
2.2	Mengmonster	rechtstuk	Amosiet

Beschrijving	Leidingisolatie
Omgeving	Binnen
Primaire drager	HVAC infrastructuur en uitrusting
Asbestmateriaal	In-situ afwerkingslagen - Thermische isolatie
Bindmiddel van asbestmateriaal	Gips - kalk
Gebondenheid op basis van bindmiddel	Niet-hechtgebonden
Hoeveelheid (lengte - omtrek - dikte - aantal)	<ul style="list-style-type: none">• 10,00 m - 30,00 cm - 1,00 cm - 1 stuk
Totaal volume	0,03 m ³
Eenvoudig bereikbaar	Ja
Bevestigingswijze	<ul style="list-style-type: none">• Verlijmd, ingegoten, versmeerd
Identificatiemethode	Een monstername door de asbestdeskundige met laboanalyse door een asbestlabo.
Destructieve handeling voor identificatie	Nee
Opmerking	De hoeveelheid is een zo nauwkeurig mogelijke opmeting. Hieraan kunnen evenwel geen rechten worden ontleend. Rechte stukken en bochten worden waar mogelijk apart bemonsterd.

- Verwijder dit asbestmateriaal zo snel mogelijk. Volg de toestand goed op.

- Hermetische zone (erkend asbestverwijderaer)
Deze toepassing kan enkel door een erkende asbestverwijderaer via de methodiek van hermetische zone verwijderd worden omdat verwijdering via de methodiek van eenvoudige handelingen en/of couveusezakmethode niet mogelijk is; en er automatisch een verhoogd risico op vrijgave van asbestvezels (max. concentratie 0,01 vezels/cm - CODEX Art. VI.3-54) ontstaat. (Bron: CODEX - Art. VI.3-61.- par 1.)

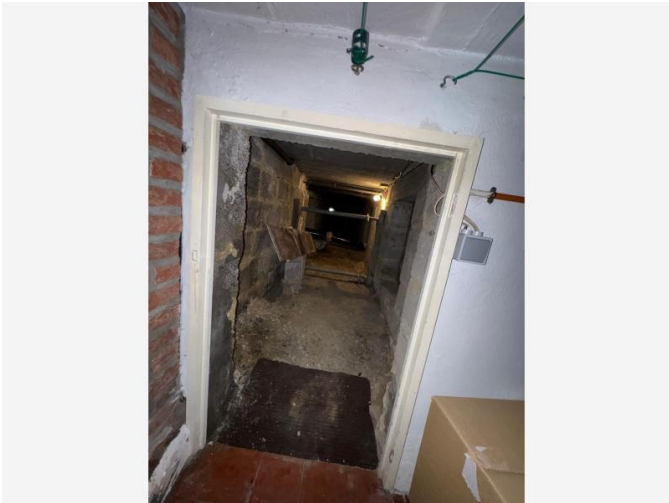
Situeringfoto

Tijdelijke beperking

Reden: Er is geen volledige risicobeoordeling mogelijk

Uitleg van de asbestdeskundige: Een deel van de kelder is kruipkelder en niet betreedbaar.

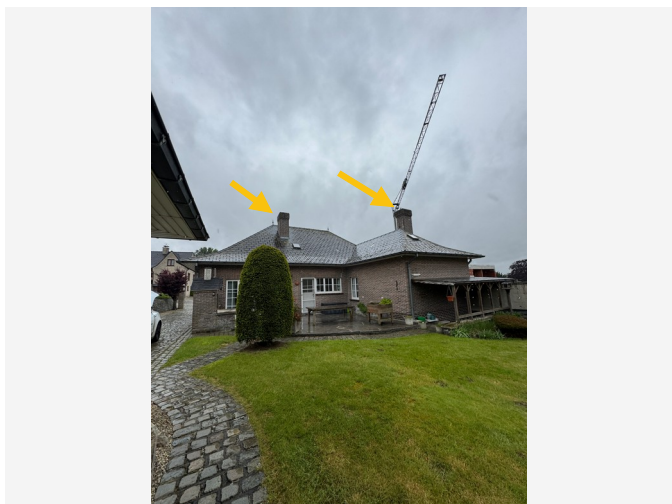
Situeringfoto

Tijdelijke beperking

Reden: Het te onderzoeken materiaal situeert zich hoger dan 3,50 m te rekenen vanaf een veilige ondergrond

Uitleg van de asbestdeskundige: De schouw bevat binnenin mogelijk een asbestcement rookgaskanaal. Laat dit onderzoeken bij eventuele werken.

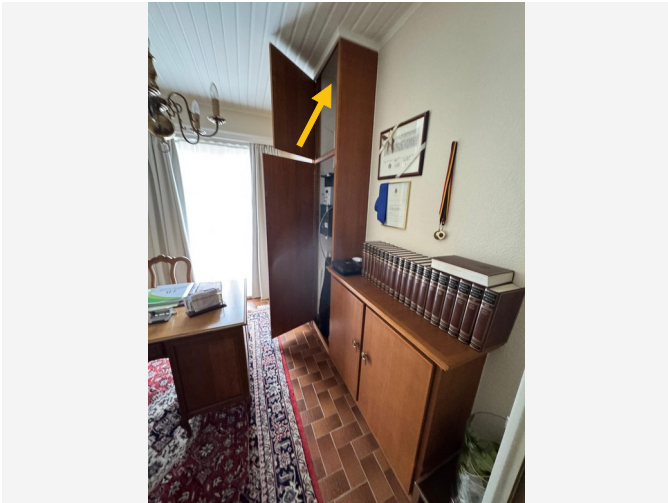
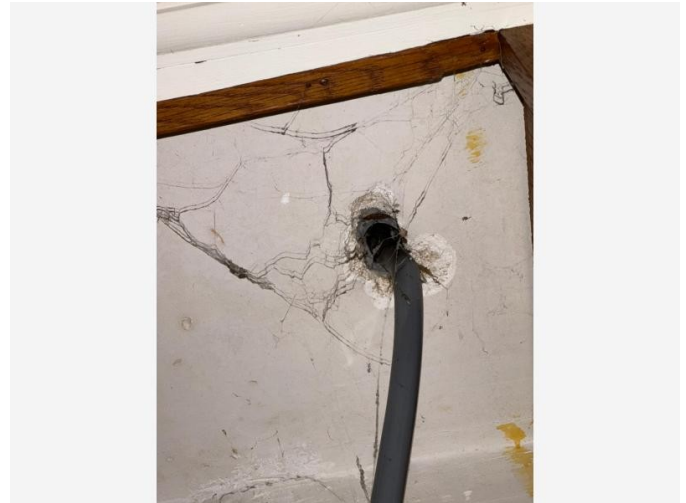
Fiche 5: Pleisterwerk plafonds

Geen asbest

#	Type	Referentie	Resultaat
5.1	Mengmonster	MM02	Geen asbest

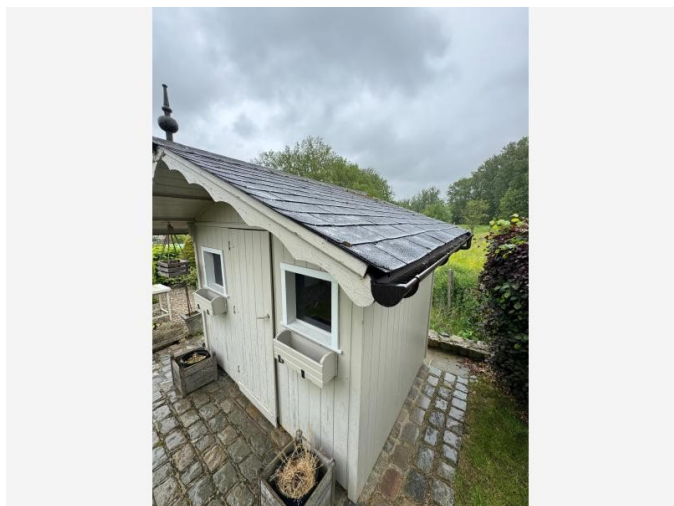
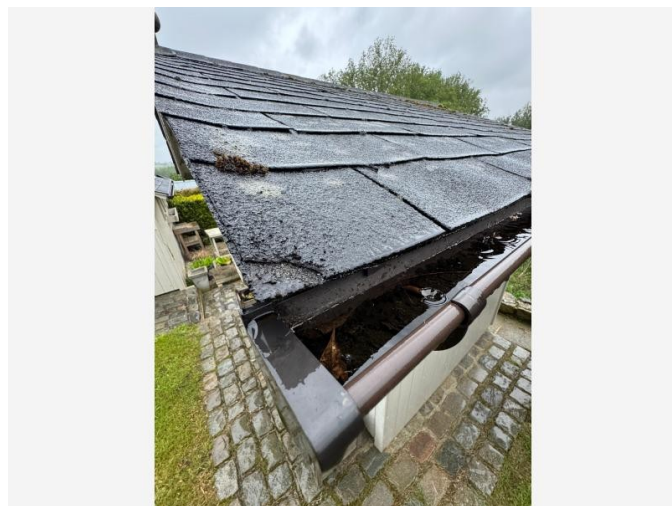
Fiche 6: Shingles

Geen asbest

#	Type	Referentie	Resultaat
6.1	Puntmonster	PM04	Geen asbest

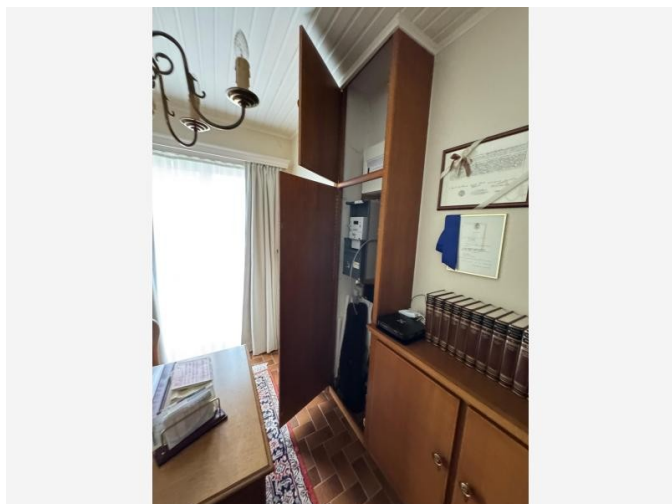
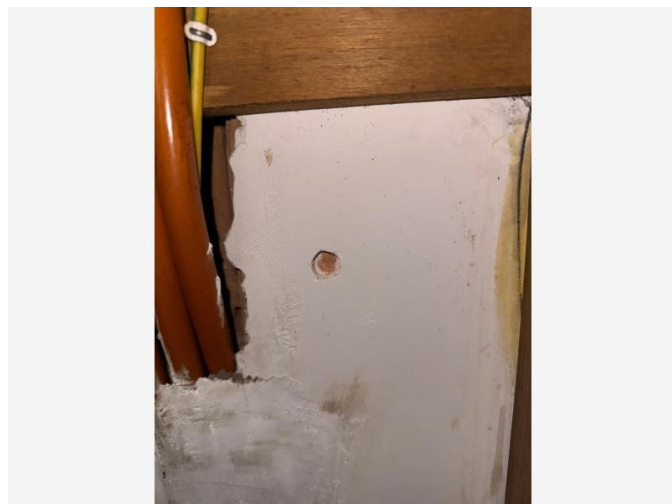
Geen asbest

#	Type	Referentie	Resultaat
7.1	Mengmonster	MM01	Geen asbest

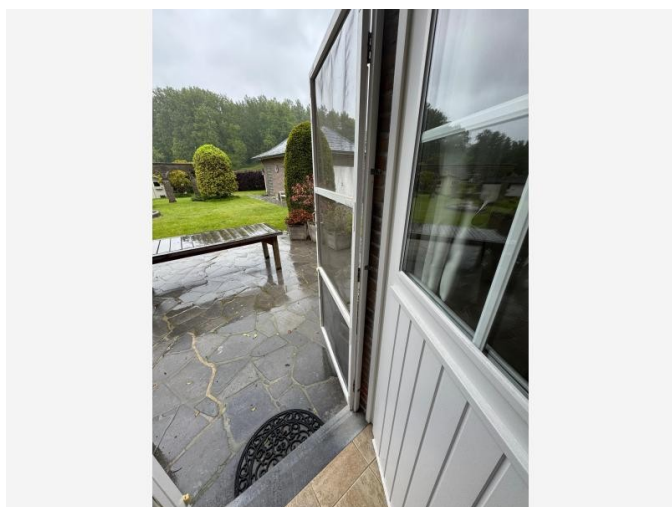
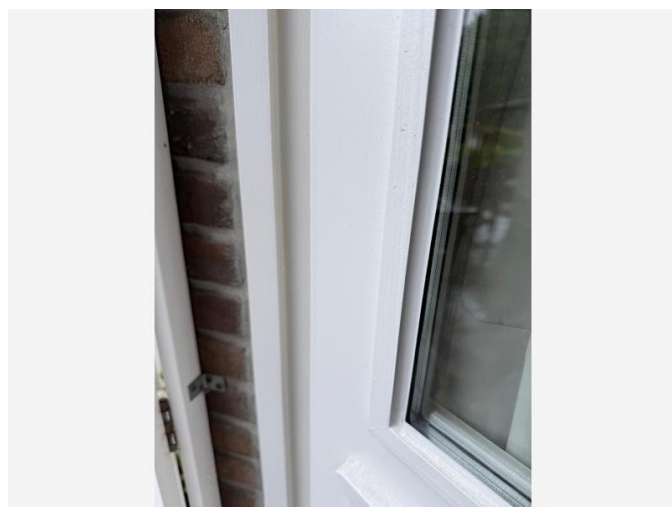
Beschrijving	Notitie	Terug te vinden op plannen
Fiche 8: Afdichtingsmateriaal niet verdacht - alle wandopeningen	Er is geen asbestverdachte mastiek aanwezig.	-

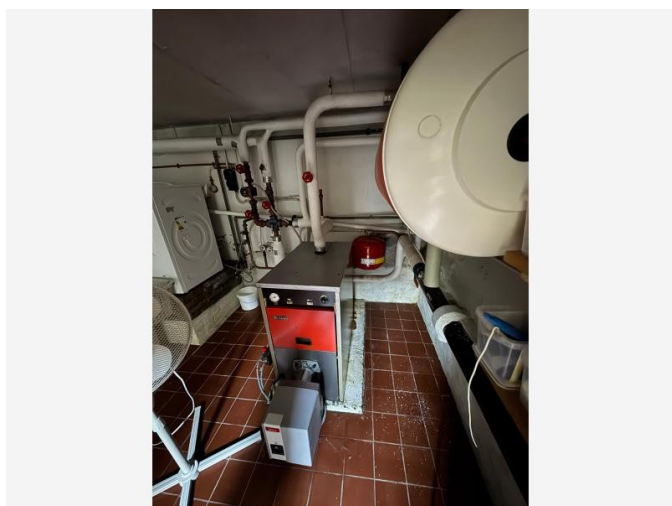
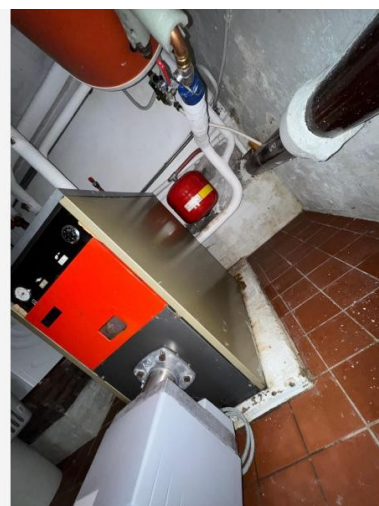
Beschrijving	Notitie	Terug te vinden op plannen
Fiche 9: CV-ketel niet verdacht	Geen verdachte materialen waarneembaar aan de cv-ketel. Mogelijks bevinden zich binnenin de ketelstructuur wel asbesthoudende materialen.	Plan 1.5: Plan kelder
