Asbestinventarisatetest

Diependale 24, 9700 Oudenaarde

Attestnummer : 20250618-000271.001

Uitgegeven op : 19.06.2025

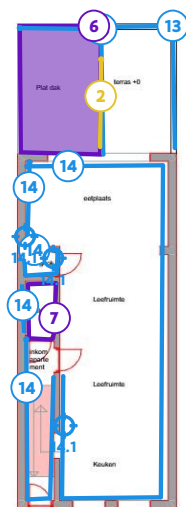
Plan 1.3: +1

Beschrijving	Type	Actie
2. Terrasdal terras +1	Asbestmateriaal	Zorgvuldig beheren
6. Dakbedekking EPDM plat dak	Advies	-
7. Tegellijm praktijk	Advies	-
13. Dekplaat terras +2, +1 en 0	Geen asbest	-
14. Pleisterwerk Woning boven wand +1	Geen asbest	-
14.1 Code: MM002	Mengmonster	-

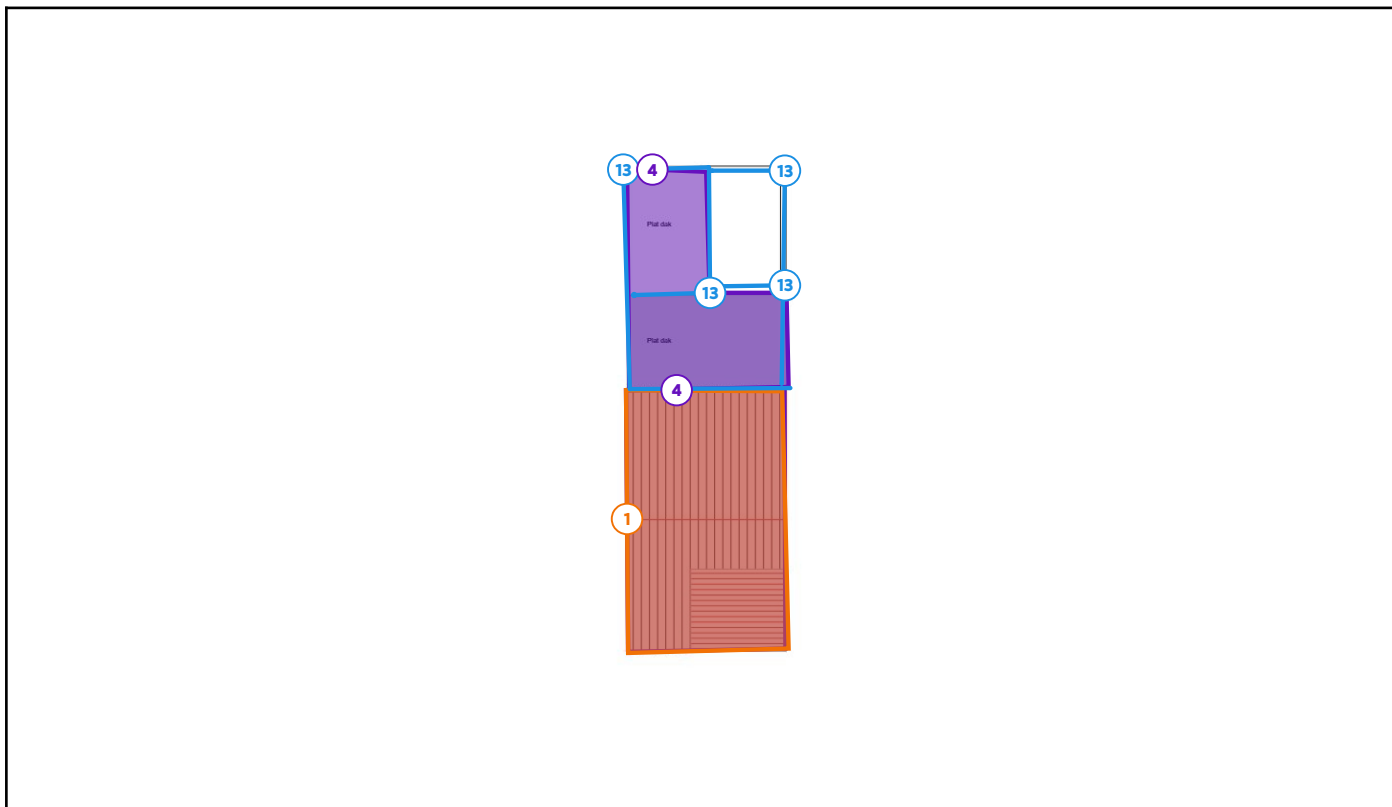
Plan 1.6: dak

Beschrijving	Type	Actie
1. Onderdak	Asbestmateriaal	Verwijderen
4. Dak	Beperking	-
13. Dekplaat terras +2, +1 en 0	Geen asbest	-

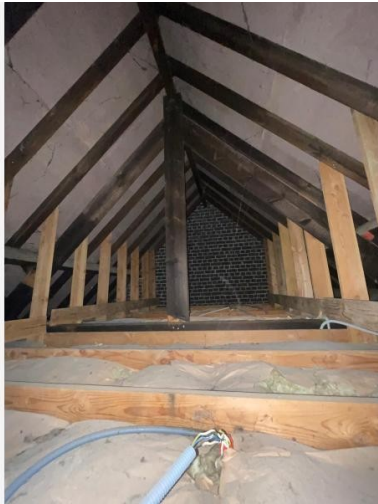
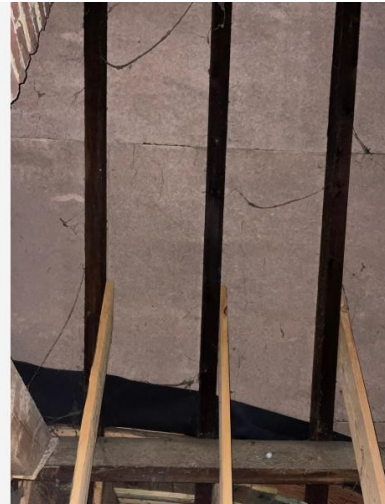
Eindbeoordeling materiaalrisico	Verhoogd materiaalrisico en/of verhoogde kans op vezelvrijgave
---------------------------------	--

Beschrijving	Onderdak
Omgeving	Binnen
Primaire drager	Schuin dak
Asbestmateriaal	Dak- en gevelbekleding - Plaat
Bindmiddel van asbestmateriaal	Cement
Gebondenheid op basis van bindmiddel	Hecht
Hoeveelheid (oppervlakte - dikte - aantal)	<ul style="list-style-type: none">• 80,00 m² - 0,50 cm - 1 stuk
Totaal volume	0,40 m ³
Eenvoudig bereikbaar	Ja
Bevestigingswijze	<ul style="list-style-type: none">• Genageld, geniet
Identificatiemethode	Vaststelling zonder monstername
Destructieve handeling voor identificatie	Nee
Opmerking	Hoeveelheid is een schatting.

Verwijderen

- Zorg voor een veilig beheer. Vermijd het beschadigen van het asbestmateriaal. Controleer de toestand jaarlijks op wijzigingen.
- Zorg voor een veilig beheer en verwijder dit asbestmateriaal wanneer het bij werken eenvoudig bereikbaar wordt. Controleer de toestand jaarlijks op wijzigingen.
- Voer bijkomende staalname(s) uit.

- Eenvoudige handelingen: mag via doe-het-zelf of door werknemer(s) met opleidingsattest eenvoudige handelingen
Eenvoudige handelingen: mag via doe-het-zelf of door werknemer(s) met opleidingsattest eenvoudige handelingen Deze toepassing kan door een aannemer die over een opleidingsattest eenvoudige handelingen beschikt of door een particulier (doe-het-zelf), verwijderd worden indien er geen verhoogd risico op vrijgave van asbestvezels (max. concentratie 0,01 vezels/cm³ - CODEX Art. VI.3-54) ontstaat en de toepassing voorafgaand wordt gefixeerd/bevochtigd; de individuele elementen zonder machinale werktuigen en zonder breken of gooien een voor een losgemaakt worden; en ten slotte in gesloten verpakking weggevoerd worden naar een erkend afvalpunt (recyclagepark). In de zone mogen geen derden en/of minderjarigen aanwezig

zijn en moet elke betrokken persoon steeds gepaste persoonlijke beschermingsmiddelen (wegwerpoverall type P5-P6 + P3- gelaatsmasker + handschoenen) dragen.

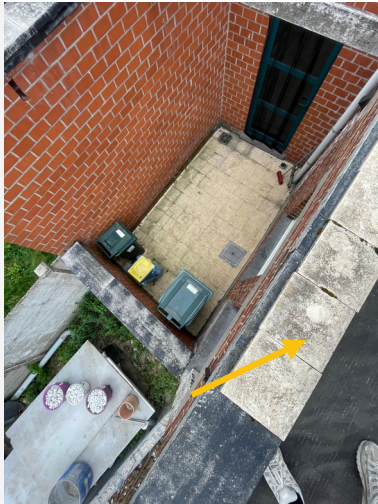
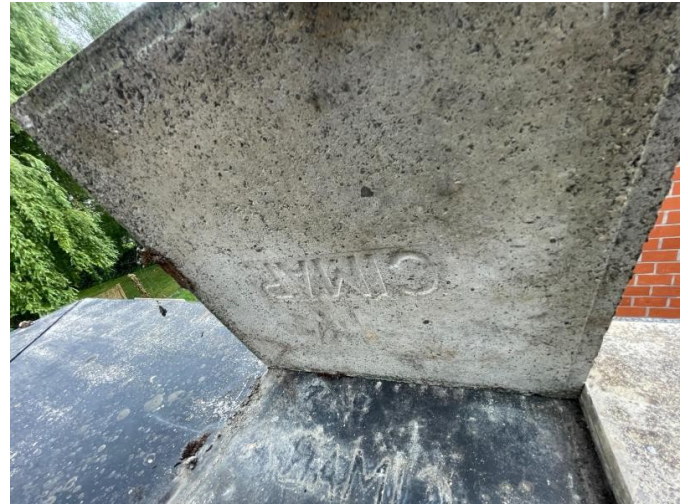
Eindbeoordeling materiaalrisico	Laag materiaalrisico en/of verlaagde kans op vezelvrijgave
---------------------------------	--

Beschrijving	Terrasdal terras +1
Omgeving	Buiten
Primaire drager	Verharding, wegenis
Asbestmateriaal	Deksteen, muurkap - Vol
Bindmiddel van asbestmateriaal	Cement
Gebondenheid op basis van bindmiddel	Hecht
Hoeveelheid (oppervlakte - dikte - aantal)	<ul style="list-style-type: none">• 0,60 m² - 5,00 cm - 1 stuk
Totaal volume	0,03 m ³
Eenvoudig bereikbaar	Ja
Bevestigingswijze	<ul style="list-style-type: none">• Los (al dan niet bedekt)
Identificatiemethode	Vaststelling zonder monstername
Destructieve handeling voor identificatie	Nee
Opmerking	De Hoeveelheid is een schatting.

Zorgvuldig beheren

- Zorg voor een veilig beheer. Vermijd het beschadigen van het asbestmateriaal. Controleer de toestand jaarlijks op wijzigingen.
- Voer bijkomende staalname(s) uit.

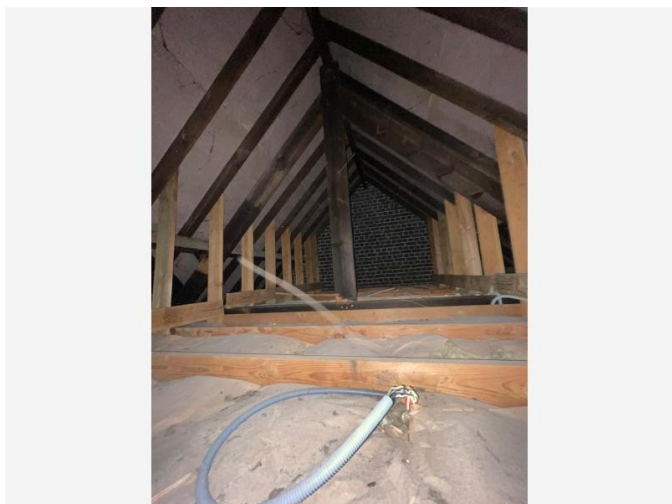
Situeringfoto

Permanente beperking

Reden: Er is geen volledige risicobeoordeling mogelijk

Uitleg van de asbestdeskundige: Geen vaste vloer op de zolder.

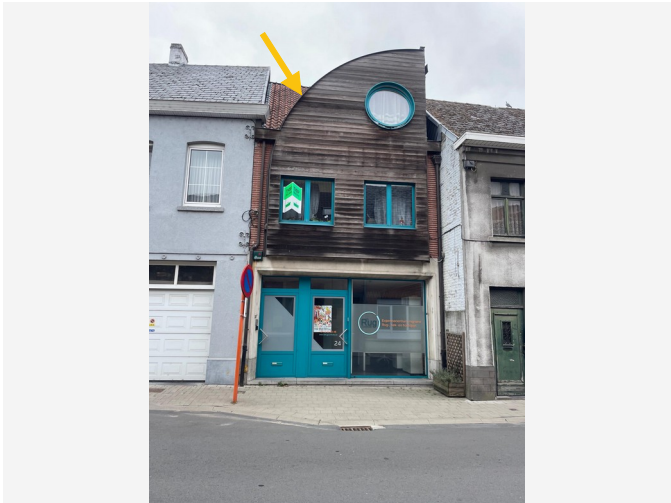
Situeringfoto

Permanente beperking

Reden: Het te onderzoeken materiaal situeert zich hoger dan 3,50 m te rekenen vanaf een veilige ondergrond

Uitleg van de asbestdeskundige: Het dak was niet inspecteerbaar wegens de hoogte.

(Asbest)materiaal	Dak- en gevelbekleding - Nok, windveer, boeiboord
Karakterisatie	Asbest (verdacht)
Primaire drager	Schuin dak

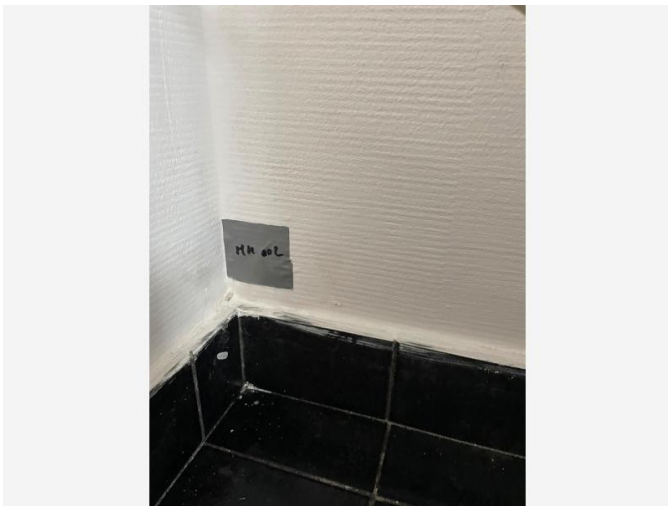
Achter alle plinten bevindt zich mogelijks een asbesthoudende lijm.

Identificatiemethode	Redelijk vermoeden
Primaire drager	Binnenwand
(Asbest)materiaal	In-situ afwerkingslagen - Lijm laag
Bindmiddel	Lijm
Gebondenheid bindmiddel	Hecht

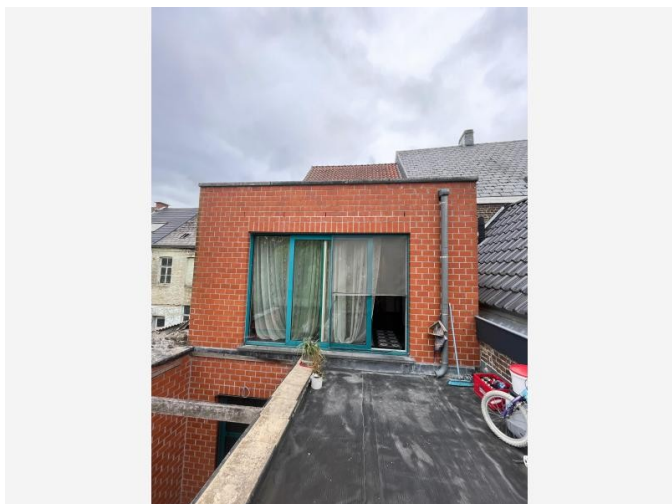
De dakbedekking is in EPDM, onder de EPDM kan mogelijk nog een oude roofing zitten die asbest houdend kan zijn maar dat was niet waarneembaar tijdens het bezoek.

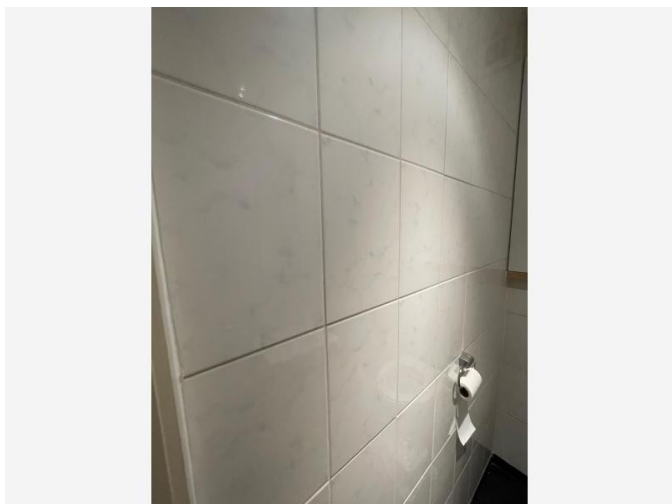
Achter de tegels bevindt zich mogelijk een asbesthoudende tegellijm.

Identificatiemethode	Redelijk vermoeden
Primaire drager	Binnenwand
(Asbest)materiaal	In-situ afwerkingslagen - Lijm laag
Bindmiddel	Lijm
Gebondenheid bindmiddel	Hecht

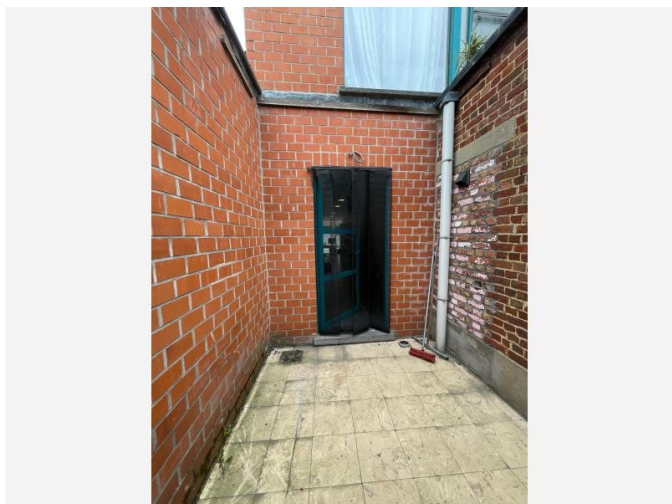
De terras tegels zijn niet verdacht.

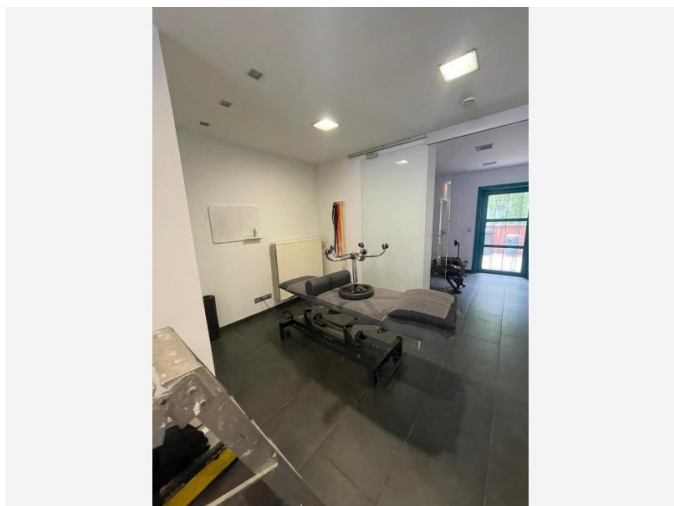
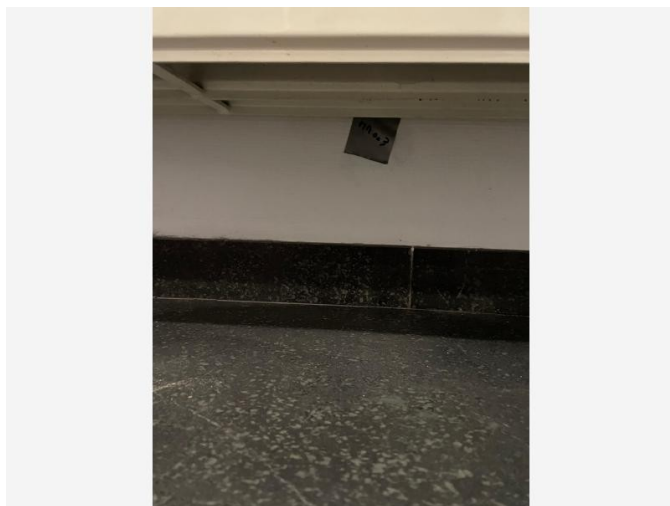
Geen asbest

#	Type	Referentie	Resultaat
9.1	Mengmonster	MM003	Geen asbest

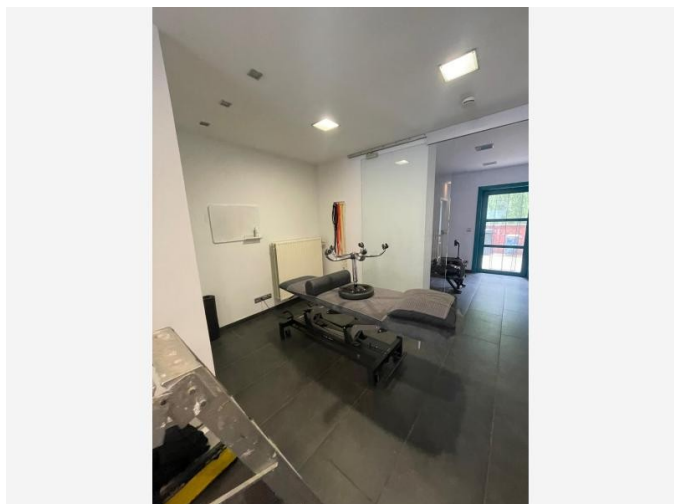
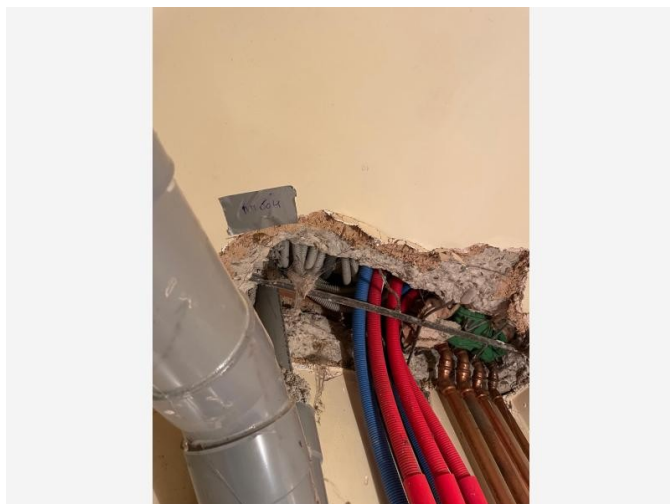
Geen asbest

#	Type	Referentie	Resultaat
10.1	Mengmonster	MM004	Geen asbest

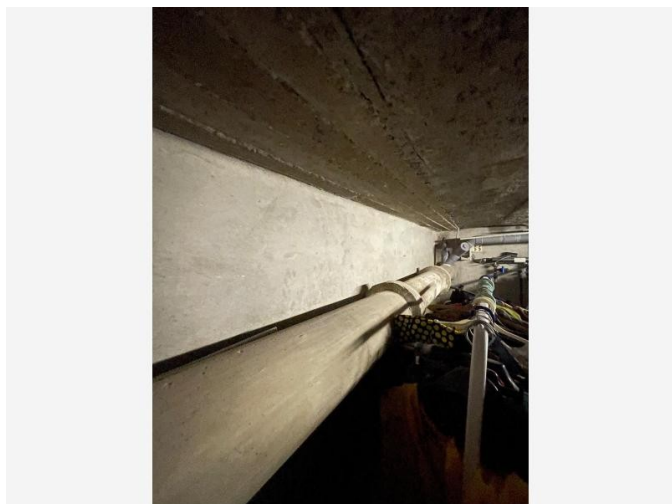
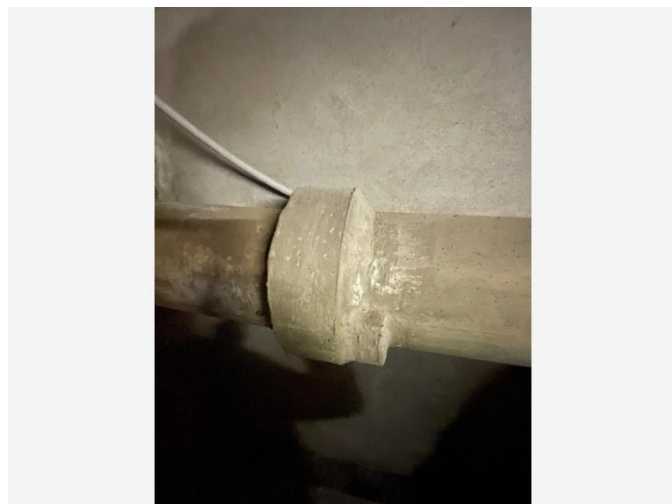
Geen asbest

#	Type	Referentie	Resultaat
11.1	Mengmonster	MM006	Geen asbest

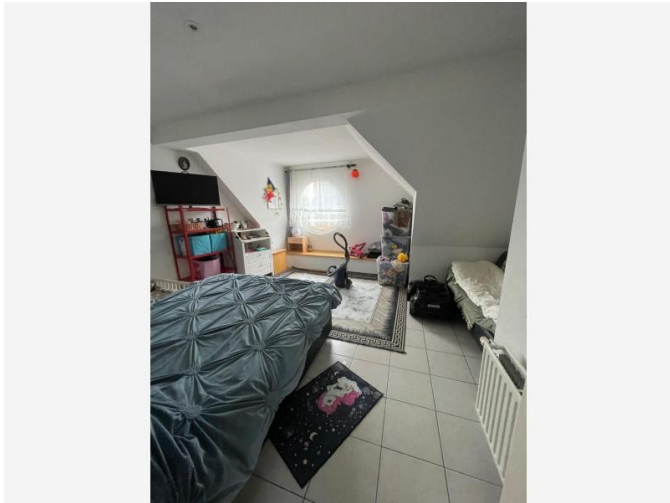
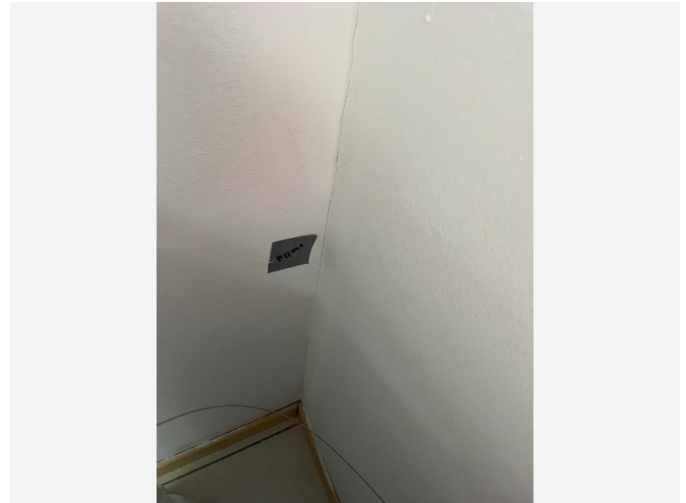
Geen asbest

#	Type	Referentie	Resultaat
12.1	Mengmonster	MM001	Geen asbest

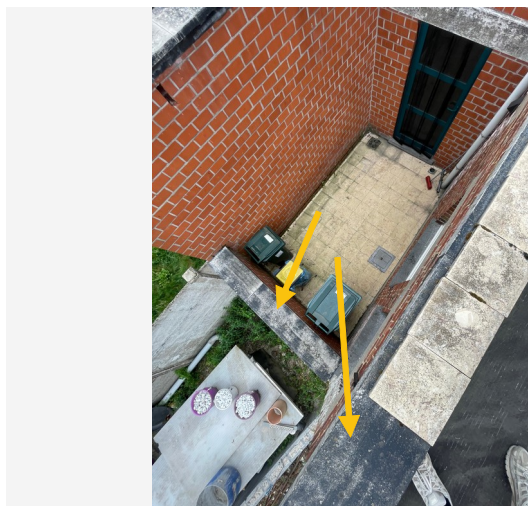
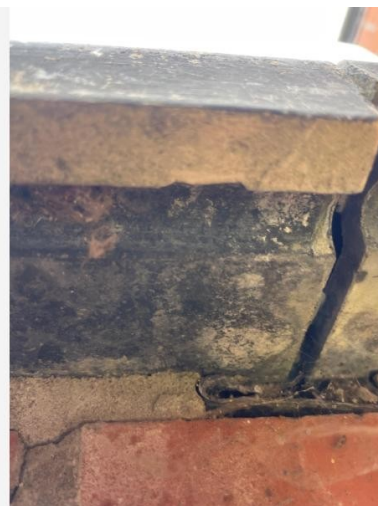
Fiche 13: Dekplaat terras +2, +1 en 0

Geen asbest

#	Type	Referentie	Resultaat
13.1	Mengmonster	MM005	Geen asbest

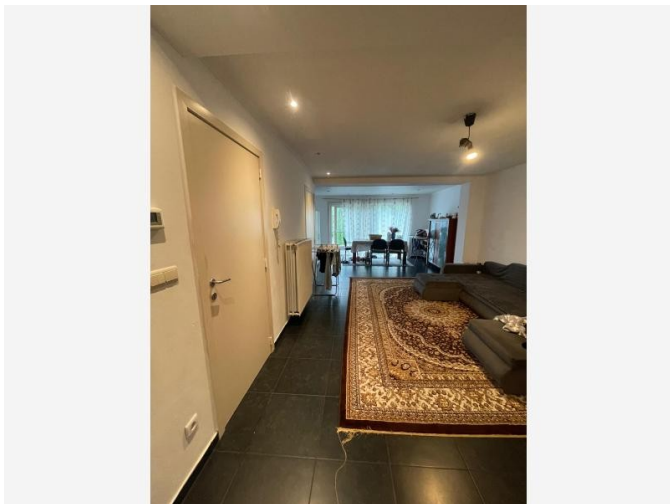
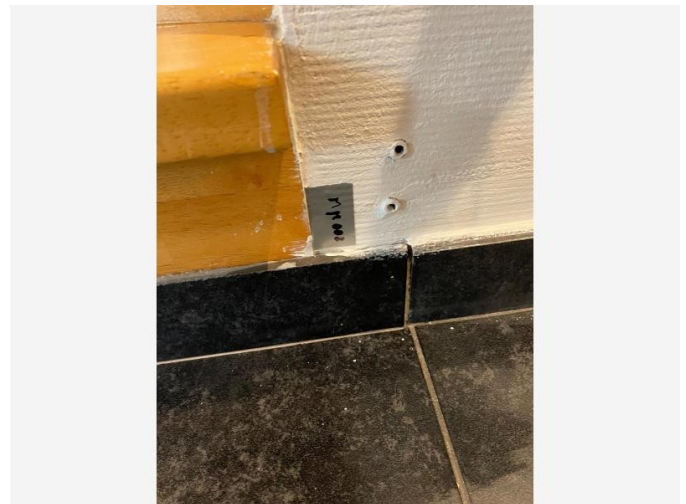
Geen asbest

#	Type	Referentie	Resultaat
14.1	Mengmonster	MM002	Geen asbest
