# Asbestinventarisatetest

Dassegemstraat 3, 9620 Zottegem

Attestnummer : 20260623-000060.000

Uitgegeven op : 23.06.2026

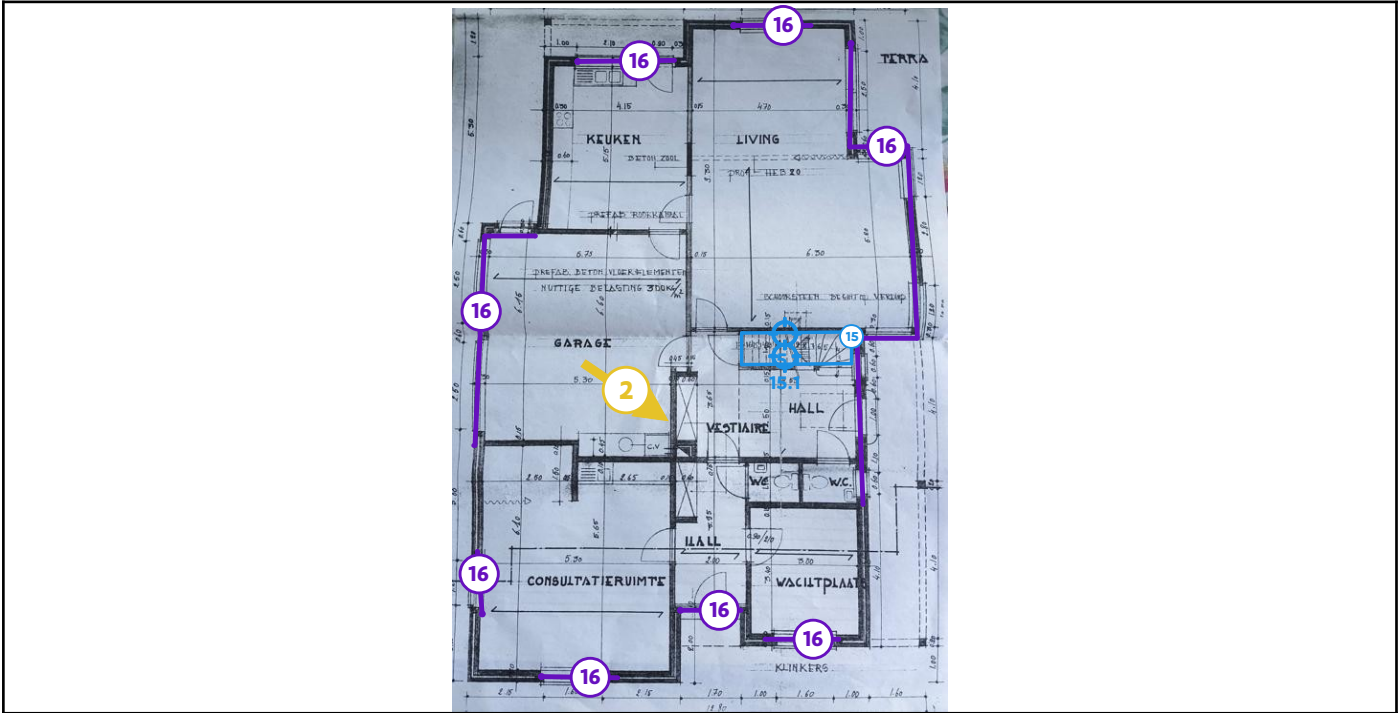
# Plan 1.1: woning plan GLV

| Beschrijving | Type | Actie |
|---|---|---|
| 2. Bakeliet toep.(schakelaars-stopcontact.-verdeel dozen-...) | Asbestmateriaal | Zorgvuldig beheren |

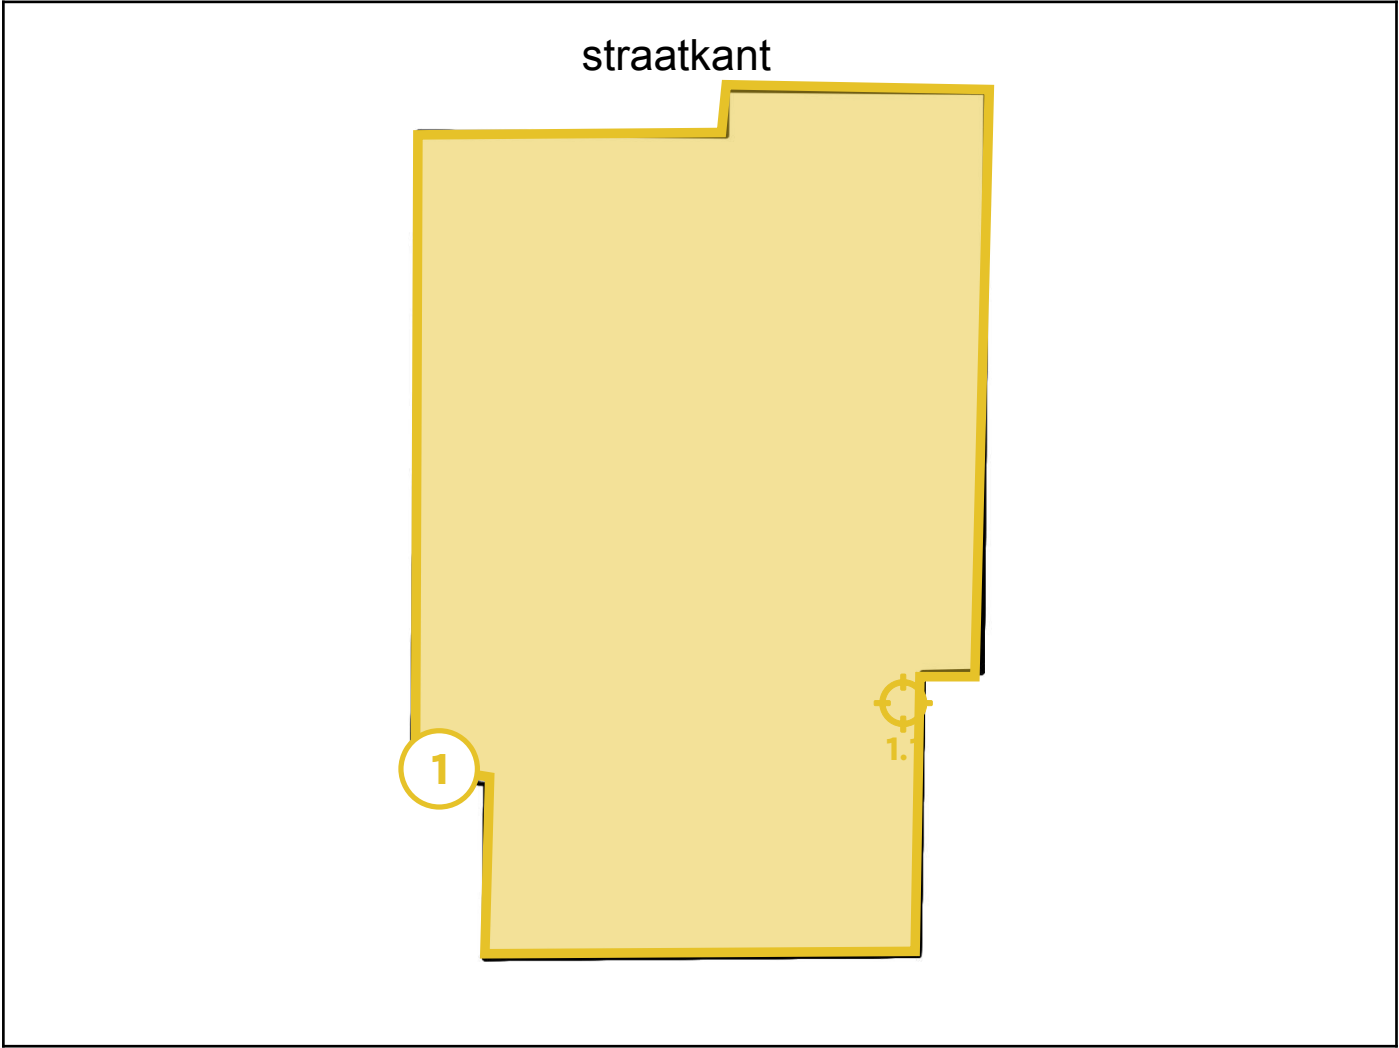
# Plan 1.15: woning dakplan kopie

| Beschrijving | Type | Actie |
|---|---|---|
| 1. Onderdak woning (staalname) | Asbestmateriaal | Zorgvuldig beheren |

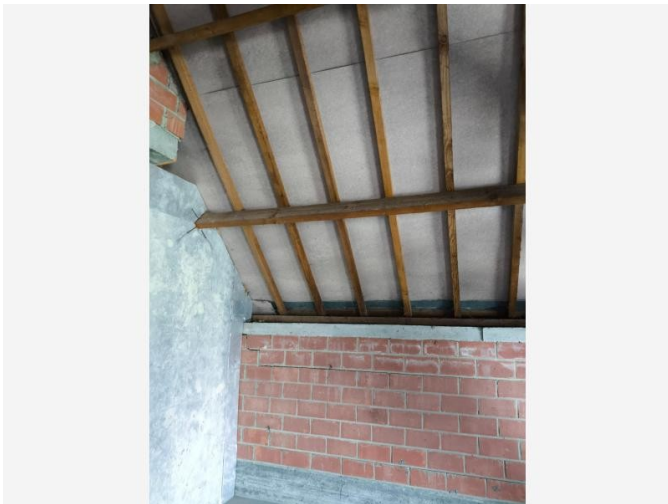
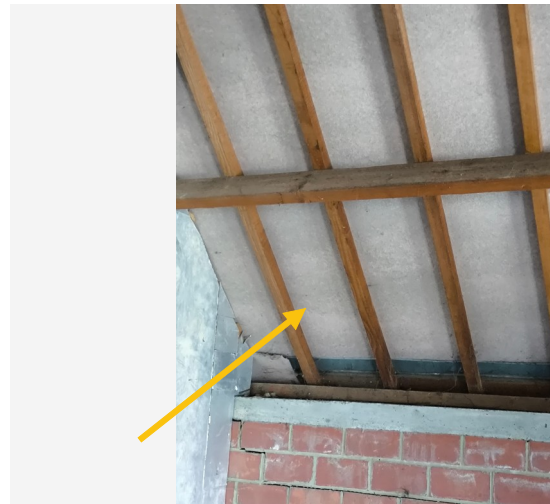
Het asbestmateriaal valt onder de mijlpaal van 2040.

Zorgvuldig beheren

| Eindbeoordeling materiaalrisico | Zeer laag materiaalrisico en/of zeer lage kans op vezelvrijgave |
| Opmerking | onderdakplaten zitten tussen de dakbedekking en constructiebalken |

| Gebondenheid | Categorie 1: hechtgebonden in oorsprong |
| Asbestsoort (vezeltype) | Alleen chrysotiel aanwezig |
| Asbestconcentratie | Laag (< 50%) |
| Afschermingsgraad van het gehele materiaal | Geheel of deels vrij aan de binnenlucht, maar geen contact met binnenluchtstromen |
| Toestand van het materiaal | Onbeschadigd, niet verweerd |

| # | Type | Referentie | Resultaat |
|---|---|---|---|
| 1.1 | Puntmonster | 03 | Chrysotiel |

| Beschrijving | Onderdak woning (staalname) |
| Hoeveelheid (oppervlakte - dikte - aantal) | <ul style="list-style-type: none"> <li>• 230,00 m<sup>2</sup> - 1,00 cm - 1 stuk</li> </ul> |

- Zorg voor een veilig beheer en verwijder dit asbestmateriaal wanneer het bij werken eenvoudig bereikbaar wordt. Controleer de toestand jaarlijks op wijzigingen.

(dak werker met 8u basisopleiding asbest) indien de platen eenvoudig te verwijderen zijn zonder kans op breken kan dit via doe-het-zelf of door werknemer(s) met opleidingsattest eenvoudige handelingen; Dek de zoldervloer af met plastic folie . Standaard dragen van de nodige wegwerp beschermingsmiddelen FFP 3 masker , handschoenen en tyvec CAT III type 5-6 , afspoelbaar schoeisel Verwijder de dakpannen. Fixeer het plaatmateriaal , de asbesthoudende platen één voor één en in hun geheel verwijderen. Niet gooien, niet breken. Verwijder onder verneveling of tussentijds voldoende bevochtigen tijdens de volledige duur van de werken. Dubbel verpakken in plastic folie , luchtdicht verpakken of plaats in container met asbestbag. Reinig Nadien de draagstructuur met vochtige doeken (+stofzuiger met absoluut filter kan niet gehuurd worden dus voor een particulier niet mogelijk .) Alle werknemer(s) moeten wel beschikken over een opleidingsattest eenvoudige handelingen 8u. Een vastgesteld asbesthoudend onderdak mag niet definitief

ingesloten worden, dit dient verplicht verwijderd te worden als het bij werken bereikbaar wordt. (vb bij vernieuwen van de dakbedekking onderdak mee verwijderen) Voor hechtgebonden toepassingen: Bij verwijdering door doe-het-zelf moet men dit afval dubbel en luchtdicht verpakt aandienen bij het gemeentelijk recyclagepark. Men raadpleegt best op voorhand de voorwaarden van het recyclagepark.

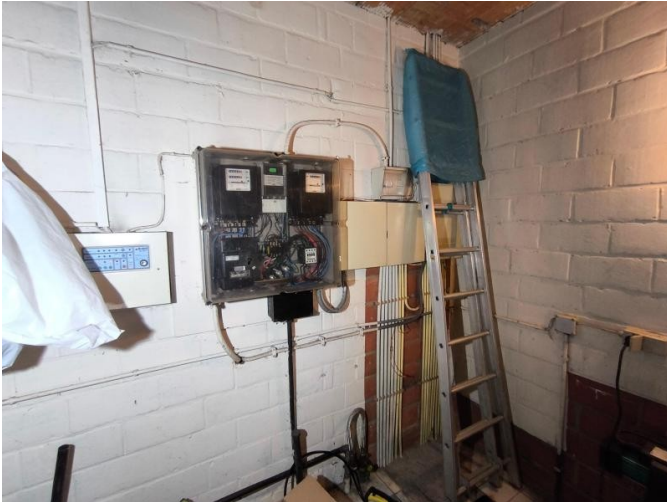
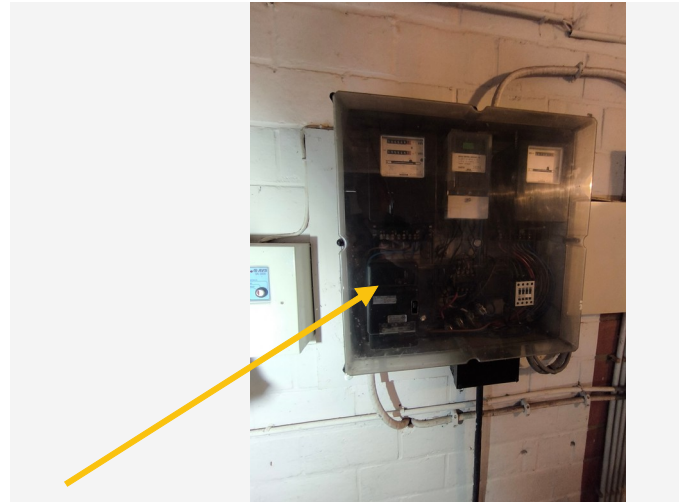
## Fiche 2: Bakeliet toep.(schakelaars-stopcontact.-verdeelkasten-...)

Het asbestmateriaal valt onder de mijlpaal van 2040.

Zorgvuldig beheren

| Eindbeoordeling materiaalisico | Laag materiaalisico en/of verlaagde kans op vezelvrijgave |

| Gebondenheid | Categorie 1: hechtgebonden in oorsprong |
| Asbestsoort (vezeltype) | Crocidoliet aanwezig |
| Asbestconcentratie | Laag (< 50%) |
| Afschermingsgraad van het gehele materiaal | Geheel of deels vrij aan de binnenlucht, maar geen contact met binnenluchtstromen |
| Toestand van het materiaal | Onbeschadigd, niet verweerd |

| Beschrijving | Bakeliet toep.(schakelaars-stopcontact.-verdeeldozen-...) |
| Identificatiemethode | <p>De asbestdeskundige beoordeelt het materiaal als asbestverdacht en dus asbesthoudend, en dit zonder monstername.</p> <p>Motivatie: De monstername brengt andere schade aan dan schade die inherent is aan de monstername.</p> |

- Zorg voor een veilig beheer. Vermijd het beschadigen van het asbestmateriaal. Controleer de toestand jaarlijks op wijzigingen.
- Voer bijkomende staalname(s) uit.

- Eenvoudige handelingen: mag via doe-het-zelf of door werknemer(s) met opleidingsattest eenvoudige handelingen  
Schakelaars, stopcontacten en andere gelijkaardige toepassingen kunnen eenvoudig losgeschroefd worden --> EH doe-het-zelf. Afgesloten of verzegelde kast --> EH opgeleid techniek personeel 8u basisopleiding asbest. Voor elektrische infrastructuur en uitrusting dient u vooraleer men deze toepassing gaat bevochtigen de elektriciteit af te sluiten (zoniet elektrocutie-/brandgevaar). standaard dragen van de nodige wegwerp beschermingsmiddelen FFP 3 masker , handschoenen en tyvec CAT III type 5-6 , afspoelbaar schoeisel Losschroeven en dubbel verpakken in plastic , sluit luchtdicht af en breng dit als hechtgebonden afval naar een plaatselijk containerpark. Voor hechtgebonden toepassingen: Bij verwijdering door doe-het-zelf moet men dit afval dubbel en luchtdicht verpakt aandienen bij het gemeentelijk recyclagepark. Men raadpleegt best op voorhand de voorwaarden van het recyclagepark.

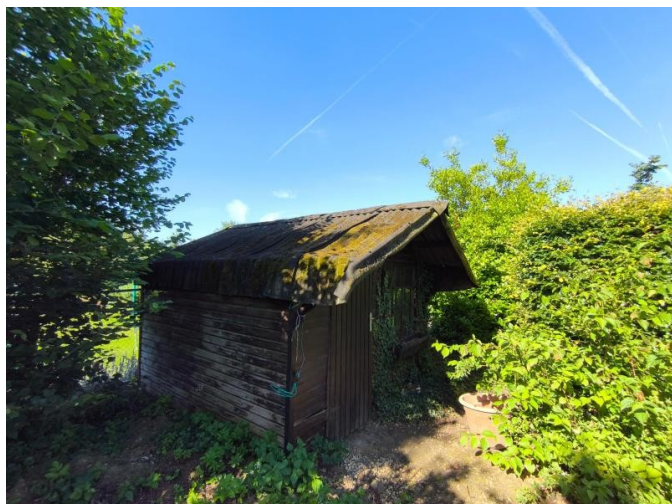
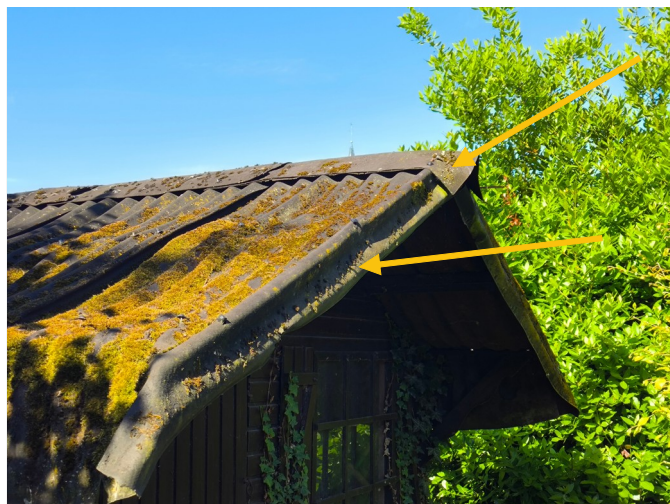
## Fiche 11: Golfplaten tuinhuis (met staalname)

Geen asbest

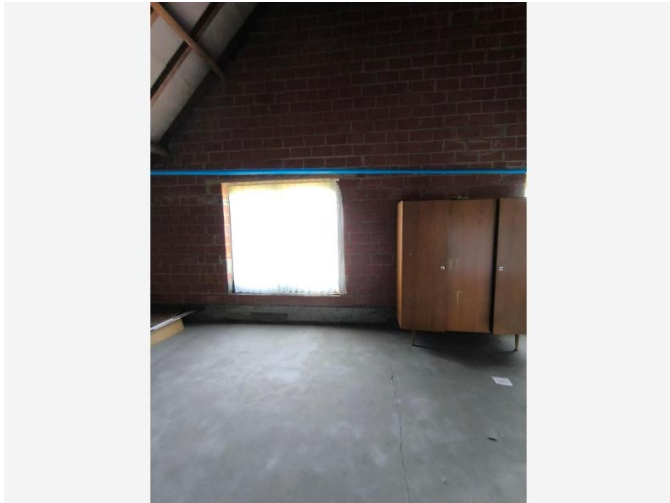
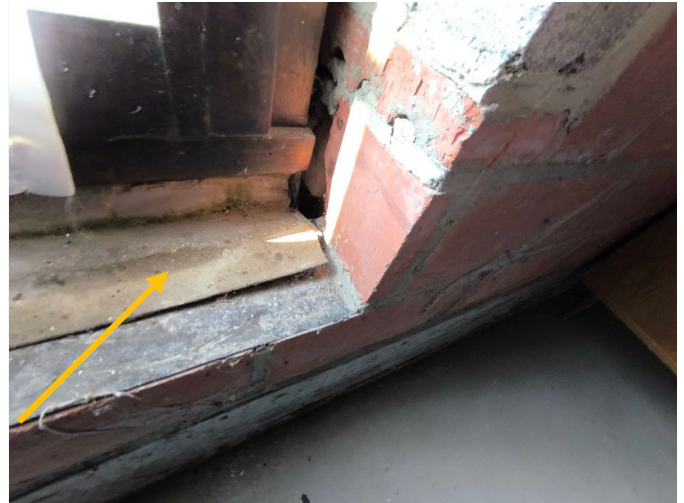
## Fiche 12: Roofing (ramen zolder)

Geen asbest

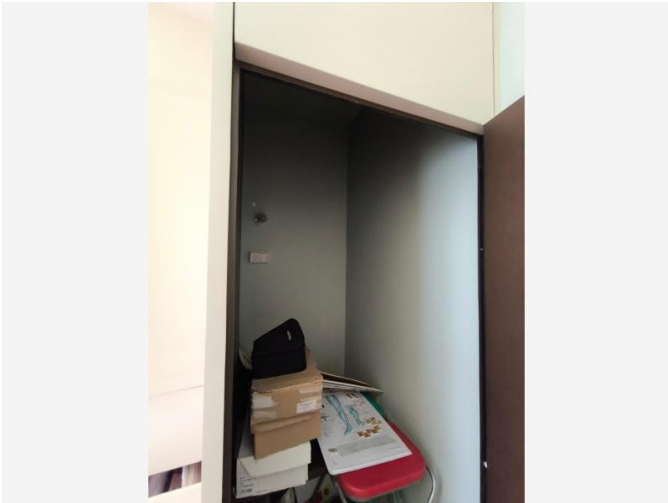
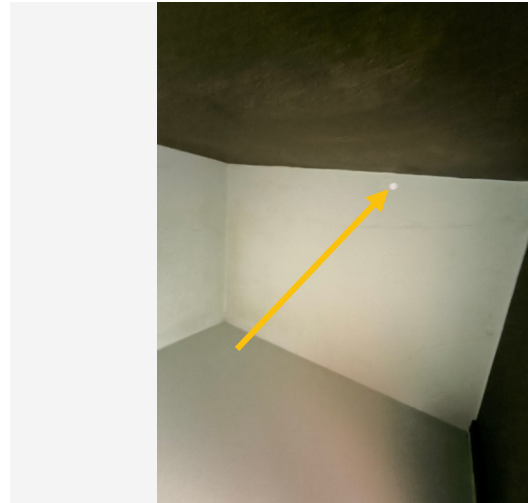
## Fiche 13: Plafondpleister

Geen asbest

| Opmerking | <p>Volgens het inspectieprotocol is een monstername van het pleisterwerk verplicht om dit te identificeren als niet-asbesthoudend.</p> <p>Locatie staalnames: individuele ruimte:consultatieruimte / natte ruimte: keuken/ stookplaats: niet aanwezig/ traphal: bemonsterd</p> <p>De vermelde oppervlaktes en volumes betreffen een beredeneerde schatting. Er worden geen rechten verleend aan deze oppervlaktes/volumes. De dikte is een schatting die voorkomt uit de monsterplaatsen en is daarom niet altijd representatief.</p> |

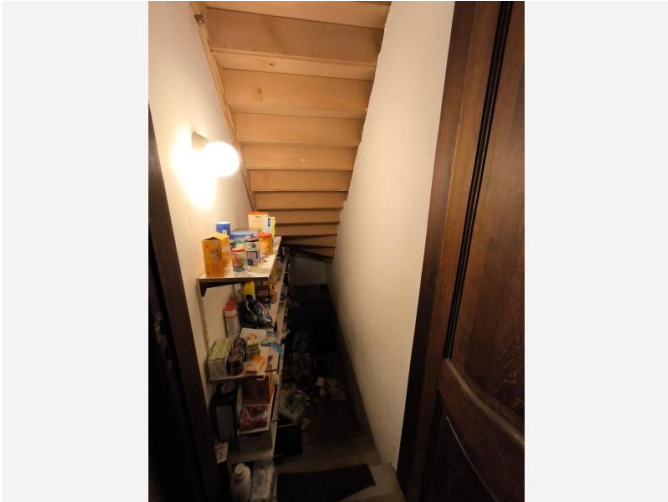
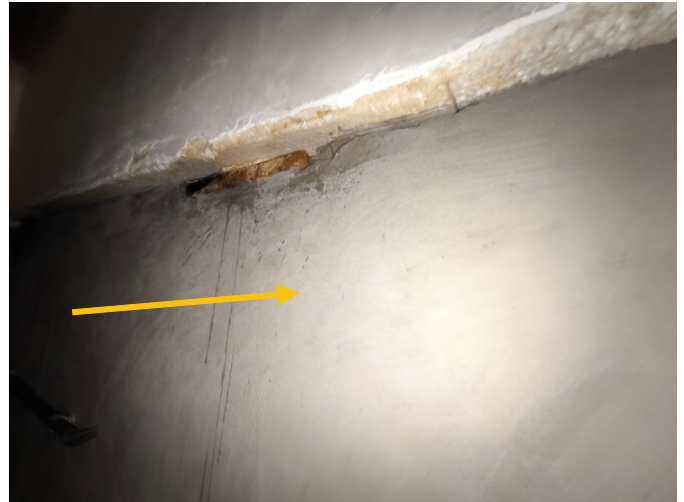
## Fiche 15: Cementering binnentoepassing (met staalname)

Geen asbest

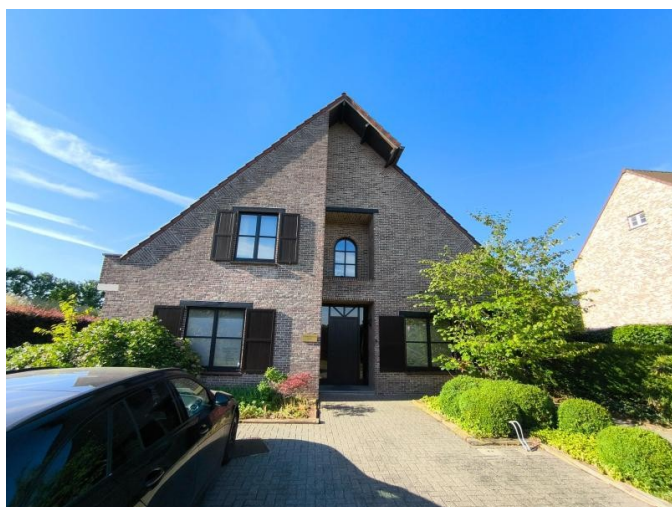
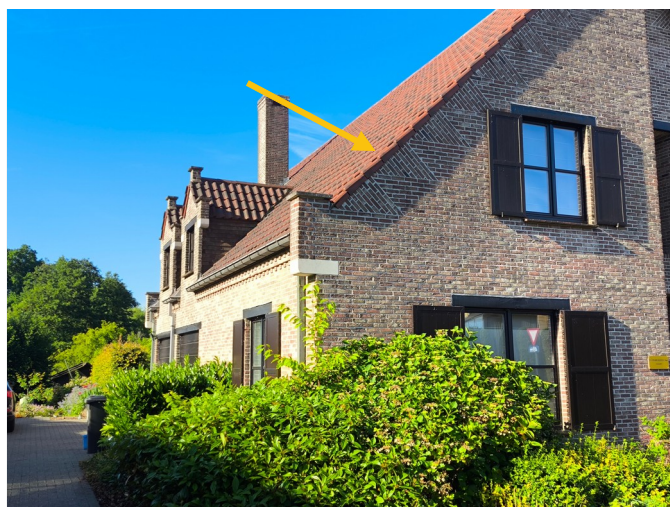
### Fiche 17: Dakbedekking woning niet verdacht.

| Beschrijving | Notitie | Terug te vinden op plannen |
|---|---|---|
| Fiche 17: Dakbedekking woning niet verdacht. | De dakbedekking wordt gecontroleerd. deze bestaat uit ....pannen.... en bevat geen asbest verdachte materialen. | Plan 1.14: woning dakplan |
