# Asbestinventarisatetest

Stationsstraat 118, 9690 Kluisbergen

Attestnummer : **20260710-000143.000**

Uitgegeven op : **10.07.2026**

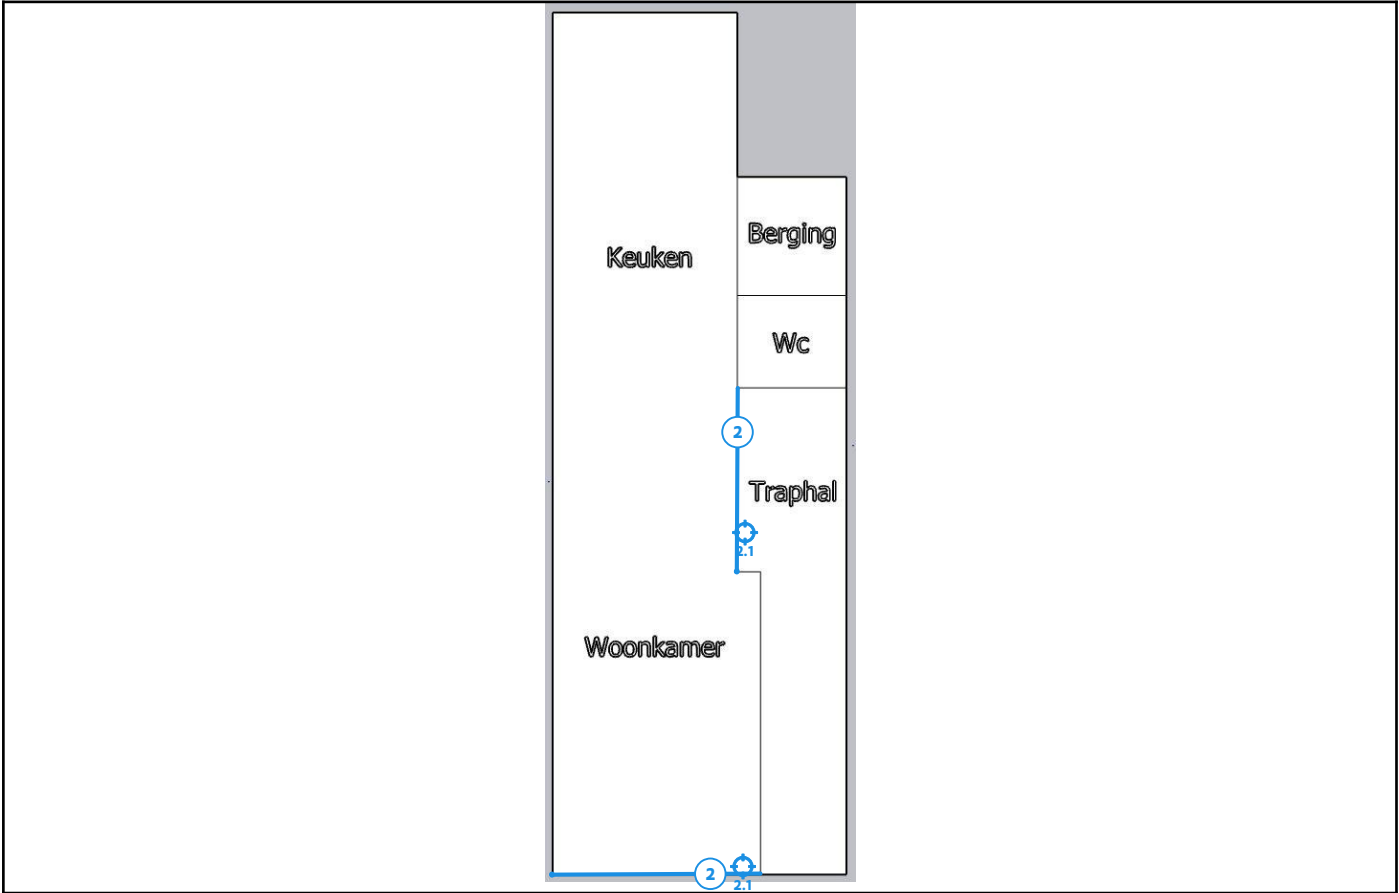
# Plan 1.2: V0

| Beschrijving | Type | Actie |
|---|---|---|
| 2. Pleisterwerk wanden | Geen asbest | - |
| 2.1 Code: MM01 | Mengmonster | - |

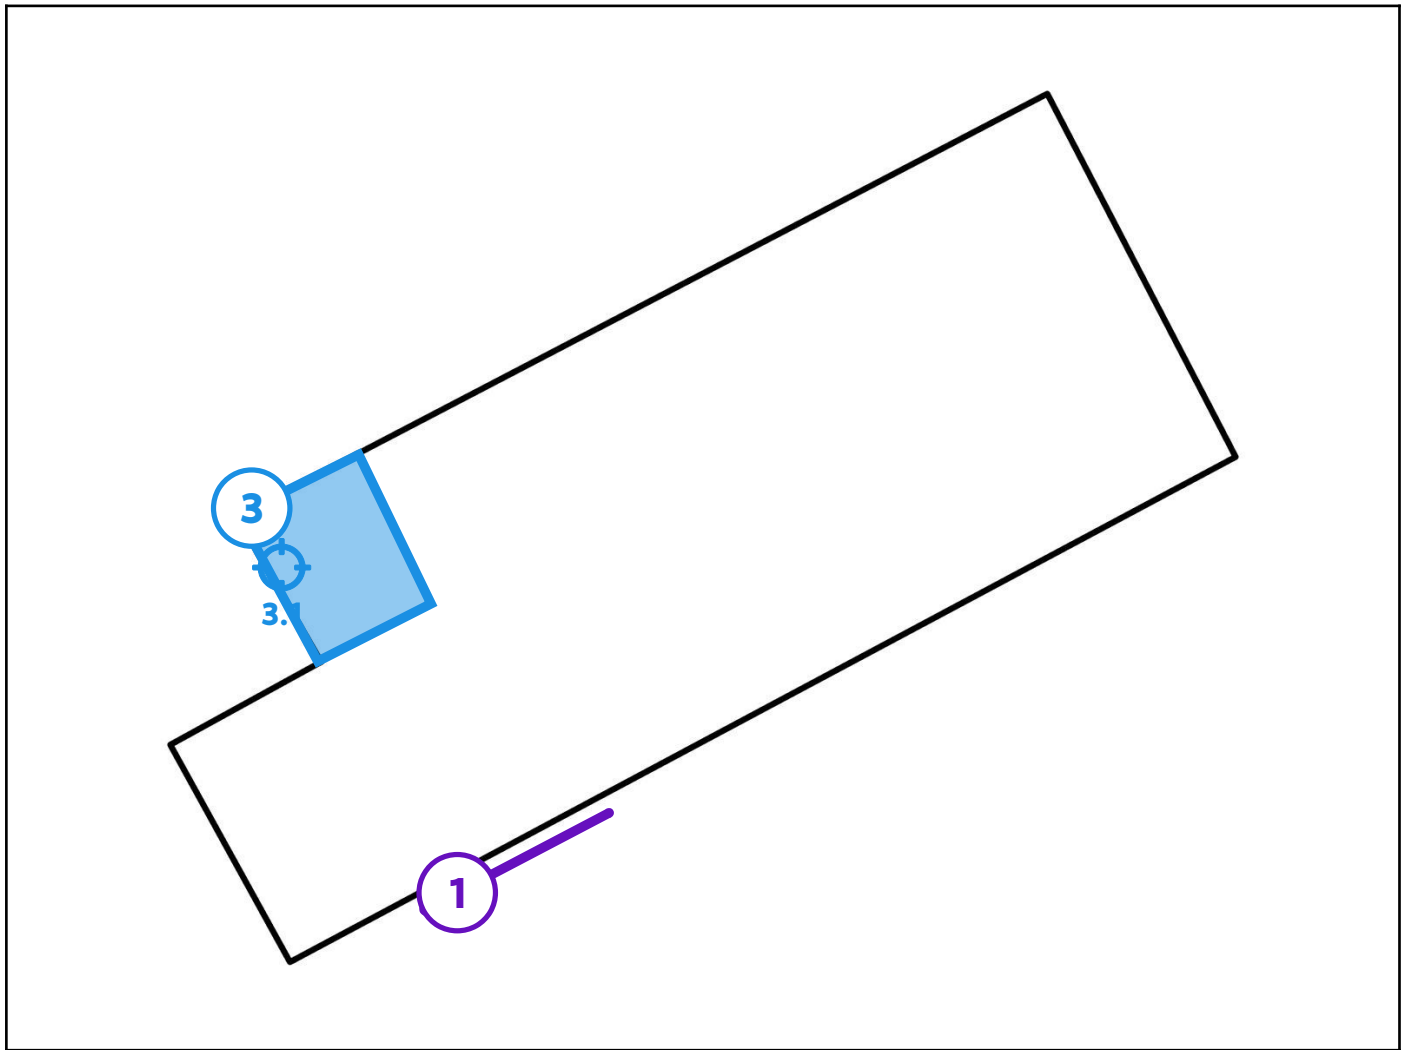
## Plan 1.5: Hoofdgebouw plan

| Beschrijving | Type | Actie |
|---|---|---|
| 1. Gevel met leien | Advies | - |
| 3. Dak bestaande uit bitumineuze golfplaten | Geen asbest | - |
| 3.1 Code: PM02 | Puntmonster | - |

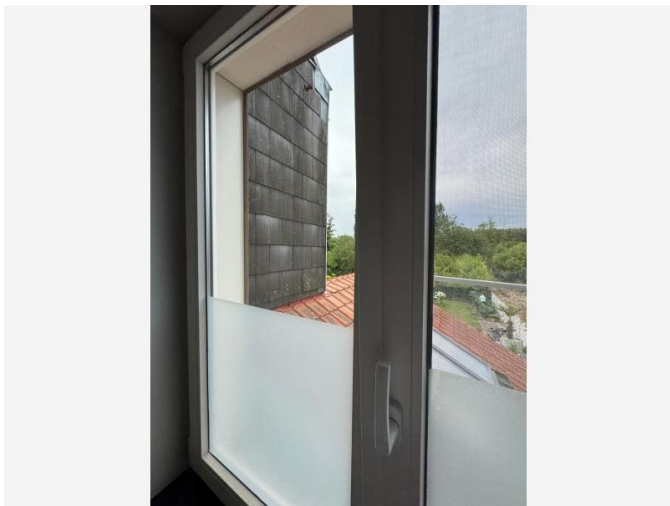
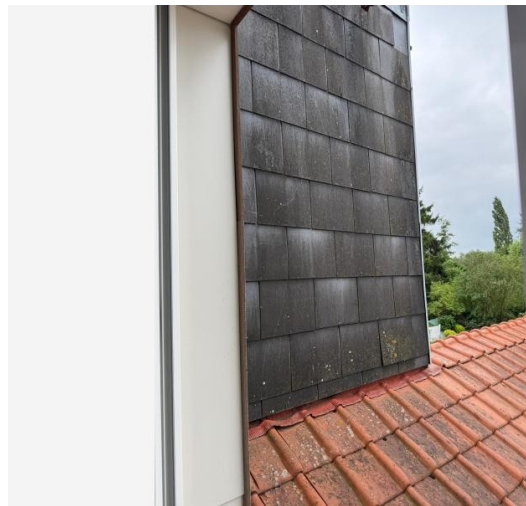
De gevel van het aangrenzende gebouw bevat asbestverdachte leien.

| Basis voor advies | Beoordeling op basis van expertise met een vaststelling door de asbestdeskundige. |

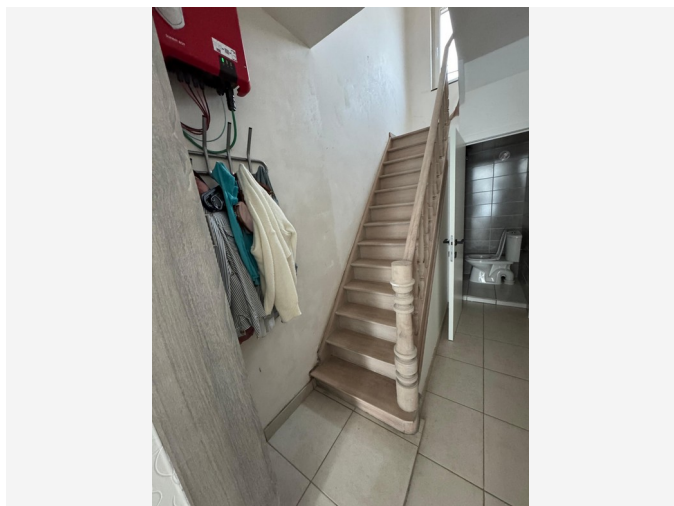
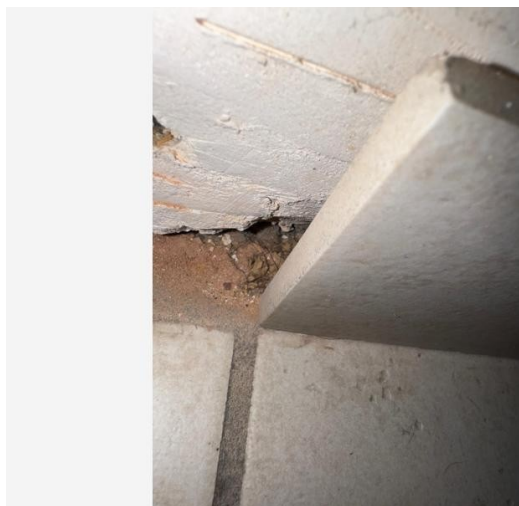
## Fiche 2: Pleisterwerk wanden

### Conclusie

Geen asbest

| # | Type | Referentie | Resultaat |
|---|---|---|---|
| 2.1 | Mengmonster | MM01 | Geen asbest |

| Beschrijving | Pleisterwerk wanden |
| Bindmiddel van materiaal | Gips - kalk |
| Gebondenheid op basis van bindmiddel | Niet-hechtgebonden |
| Hoeveelheid (oppervlakte - dikte - aantal) | • 50,00 m <sup>2</sup> - 1,00 cm - 1 stuk |
| Opmerking | <p>De hoeveelheid is een zo nauwkeurig mogelijke opmeting. Hieraan kunnen evenwel geen rechten worden ontleend.</p> <p>Staalname uitgevoerd in woonkamer en traphal.</p> <p>Geen pleisterwerk in overige ruimtes en plafonds.</p> |

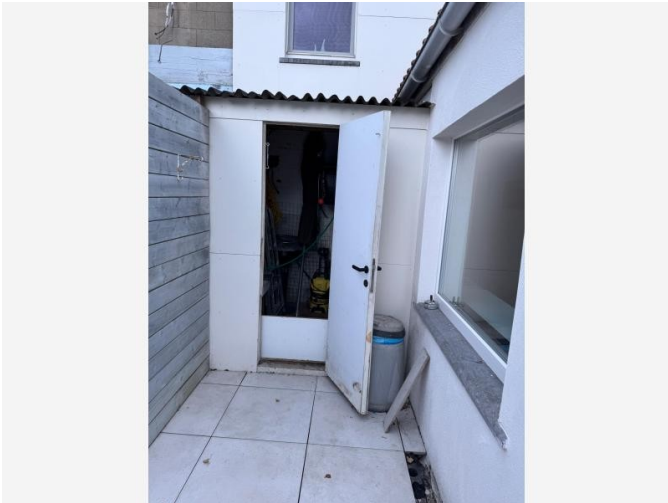
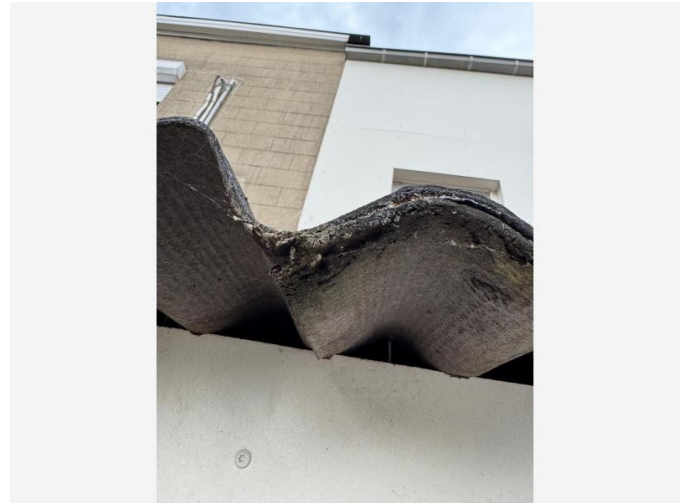
## Fiche 3: Dak bestaande uit bitumineuze golfplaten

### Conclusie

Geen asbest

| # | Type | Referentie | Resultaat |
|---|---|---|---|
| 3.1 | Puntmonster | PM02 | Geen asbest |

| Beschrijving | Dak bestaande uit bitumineuze golfplaten |
| Bindmiddel van materiaal | Bitumen (roofing, teer, asfalt) |
| Gebondenheid op basis van bindmiddel | Hecht |
| Hoeveelheid (oppervlakte - aantal) | • 3,00 m <sup>2</sup> - 1 stuk |

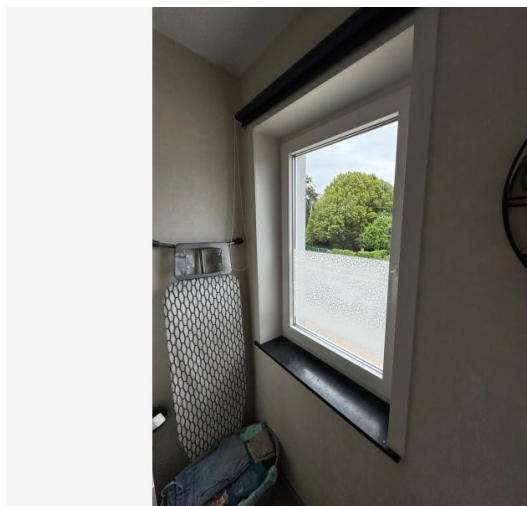
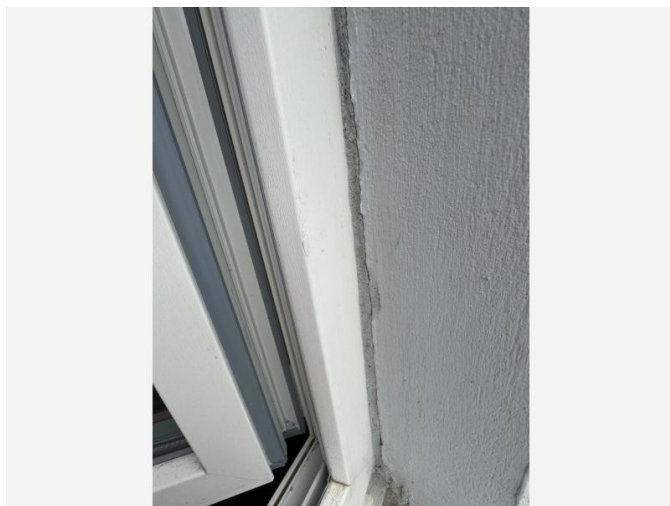
### Fiche 4: Afdichtingsmateriaal niet verdacht - alle wandopeningen

| Beschrijving | Notitie | Terug te vinden op plannen |
|---|---|---|
| Fiche 4: Afdichtingsmateriaal niet verdacht - alle wandopeningen | Er is geen asbestverdachte mastiek aanwezig. | - |

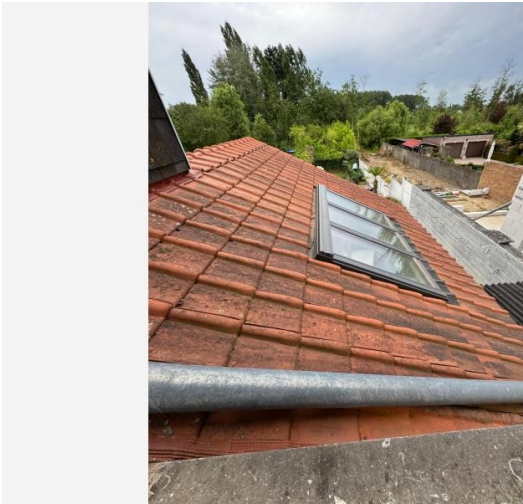
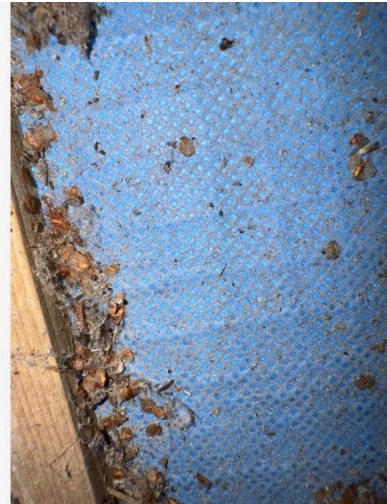
## Fiche 5: Onderdak (niet verdacht)

| Beschrijving | Notitie | Terug te vinden op plannen |
|---|---|---|
| Fiche 5: Onderdak (niet verdacht) | Het onderdak van de aanbouw is niet verdacht en bestaat niet uit een cementvezelplaat. | - |

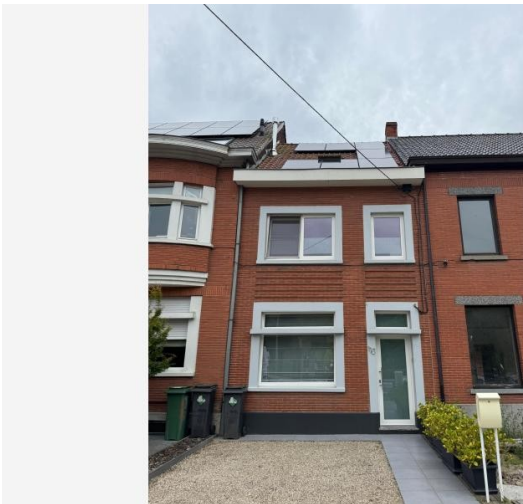
## Fiche 6: Rookgaskanaal niet verdacht

| Beschrijving | Notitie | Terug te vinden op plannen |
|---|---|---|
| Fiche 6: Rookgaskanaal niet verdacht | Geen asbestverdachte rookgaskanalen waarneembaar. | - |

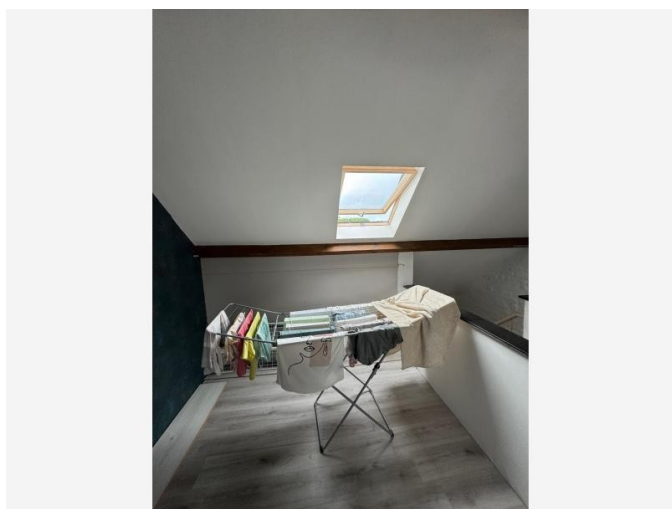
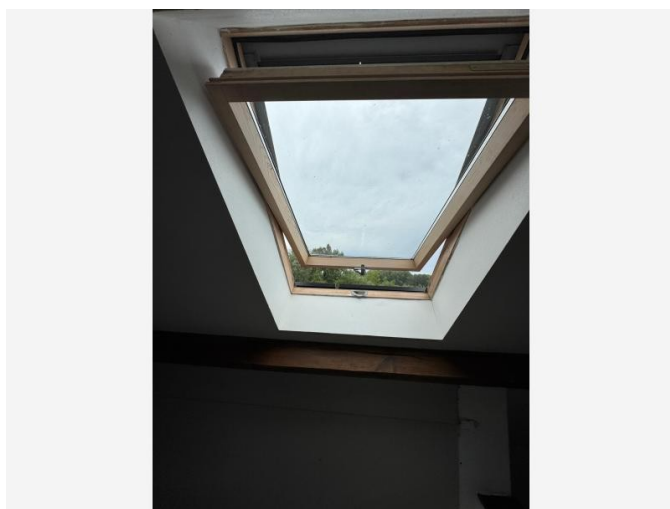
### Fiche 7: Onderdak hoofddak niet waarneembaar

| Beschrijving | Notitie | Terug te vinden op plannen |
|---|---|---|
| Fiche 7: Onderdak hoofddak niet waarneembaar | Het onderdak van het hoofddak van de woning is niet waarneembaar. Volgens een factuur uit 2020 werd het dak en onderdak vernieuwd. | - |
