Asbestinventarisatetest

Boigneberg 3, 9680 Maarkedal

Attestnummer : 20251209-000425.002

Uitgegeven op : 09.12.2025

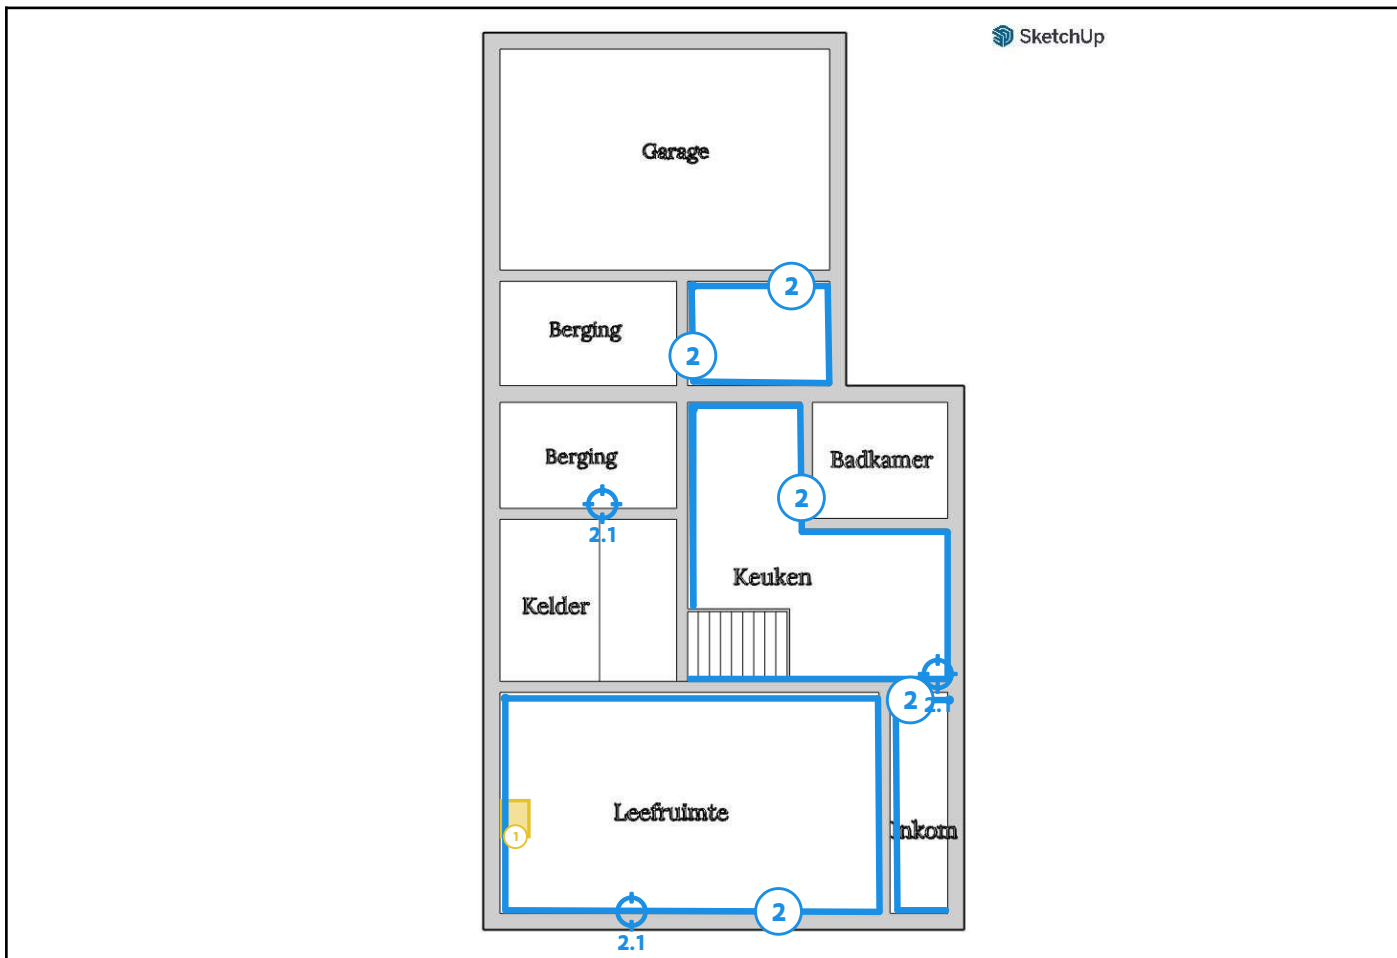
Plan 1.1: boigneweg 3 gelijkvloers

Beschrijving	Type	Actie
1. Schouwbus	Asbestmateriaal	Zorgvuldig beheren
2. Pleisterwerk wanden gelijkvloers	Geen asbest	-
2.1 Code: M1	Mengmonster	-

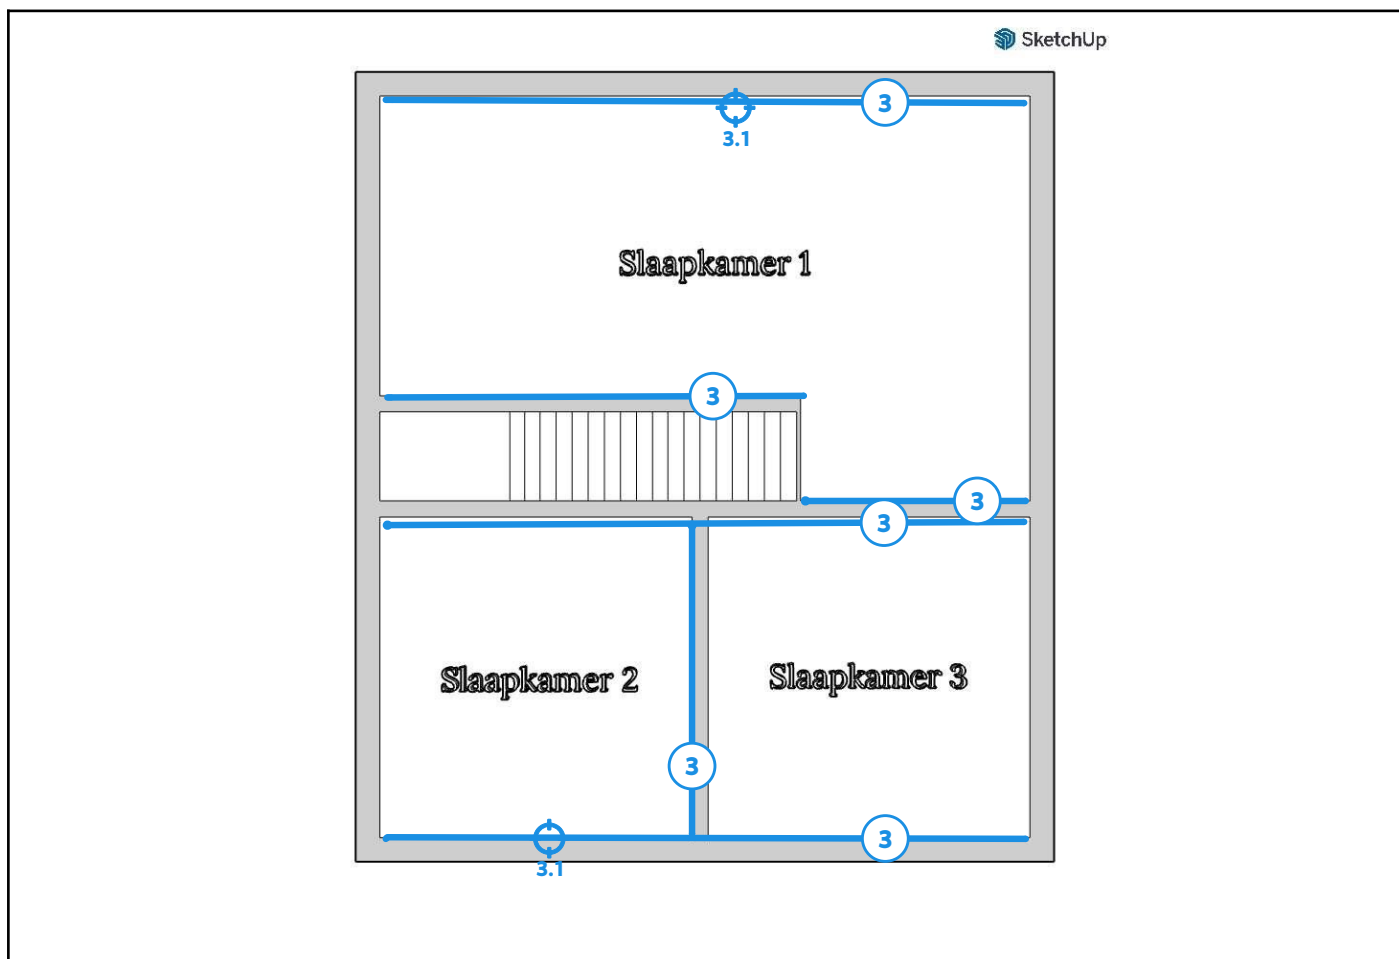
Plan 1.2: Boigneweg 3 1e verdieping

Beschrijving	Type	Actie
3. Pleisterwerk wanden 1e	Geen asbest	-
3.1 Code: M2	Mengmonster	-

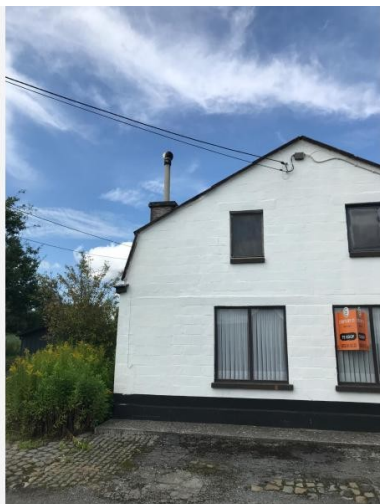
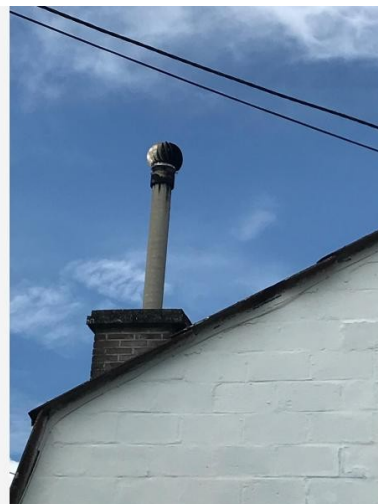
Het asbestmateriaal valt onder de mijlpaal van 2040.

Eindbeoordeling materiaalrisico	Laag materiaalrisico en/of verlaagde kans op vezelvrijgave
---------------------------------	--

Gebondenheid	Categorie 1: hechtgebonden in oorsprong
Asbestsoort (vezeltype)	Crocidoliet aanwezig
Asbestconcentratie	Laag (< 50%)
Afschermingsgraad van het gehele materiaal	Geheel of deels vrij aan de buitenlucht
Toestand van het materiaal	Licht beschadigd, licht verweerd. Intact calciumsilicaatmateriaal of categorie III 'gebondenheid'

Beschrijving	Schouwbus
Omgeving	Buiten
Primaire drager	HVAC infrastructuur en uitrusting
Asbestmateriaal	Buis, koker, leiding, pijp, doorvoer
Bindmiddel van asbestmateriaal	Cement
Gebondenheid op basis van bindmiddel	Hecht
Hoeveelheid (lengte - omtrek - dikte - aantal)	<ul style="list-style-type: none">• 2,00 m - 20,00 cm - 1,00 cm - 1 stuk
Totaal volume	0,004 m ³
Eenvoudig bereikbaar	Ja
Bevestigingswijze	<ul style="list-style-type: none">• Verlijmd, ingegoten, versmeerd
Identificatiemethode	<p>De asbestdeskundige beoordeelt het materiaal als asbestverdacht en dus asbesthoudend, en dit zonder monsternamen.</p> <p>Motivatie: De opdrachtgever weigert om het materiaal te laten bemonsteren.</p>
Destructieve handeling voor identificatie	Nee

- Zorg voor een veilig beheer. Vermijd het beschadigen van het asbestmateriaal. Controleer de toestand jaarlijks op wijzigingen.
- Verwijder dit asbestmateriaal zo snel mogelijk. Volg de toestand goed op.
- Voer bijkomende staalname(s) uit.

- Eenvoudige handelingen: mag via doe-het-zelf of door werknemer(s) met opleidingsattest eenvoudige handelingen
Schouwbus te verwijderen door het loskappen van de rondliggende cement en stenen.

Beschadig de bus niet.

Gebruik nodige voorzorgsmaatregelen en juiste BPM's.

Voer dubbel verpakt af naar recyclagecentrum.

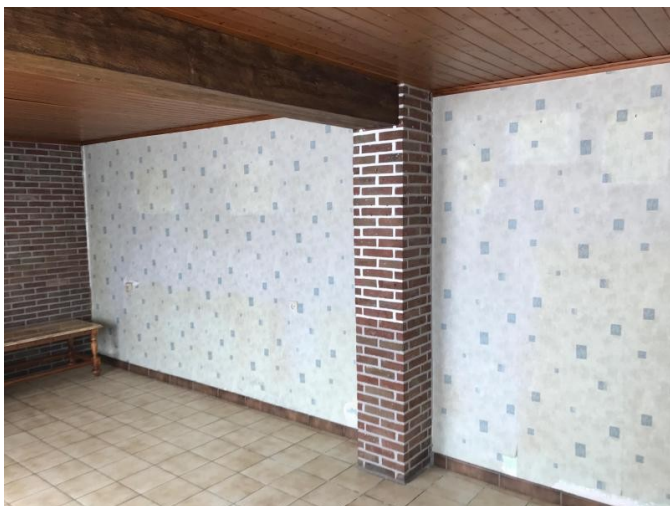
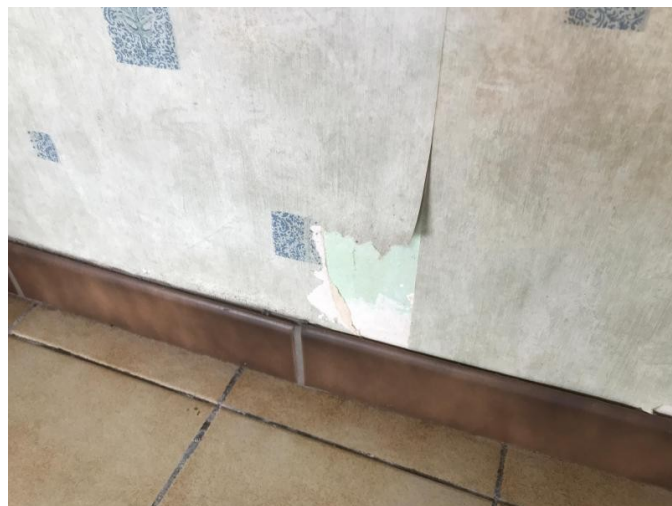
Geen asbest

#	Type	Referentie	Resultaat
2.1	Mengmonster	M1	Geen asbest

Beschrijving	Pleisterwerk wanden gelijkvloers
Omgeving	Binnen
Primaire drager	Binnenwand
Bindmiddel van materiaal	Gips - kalk
Gebondenheid op basis van bindmiddel	Niet-hechtgebonden
Hoeveelheid (oppervlakte - dikte - aantal)	• 100,00 m ² - 1,00 cm - 1 stuk
Totaal volume	1,00 m ³
Identificatiemethode	Een monstername door de asbestdeskundige met laboanalyse door een asbestlabo.
Destructieve handeling voor identificatie	Nee
Opmerking	Exacte hoeveelheden na te meten.

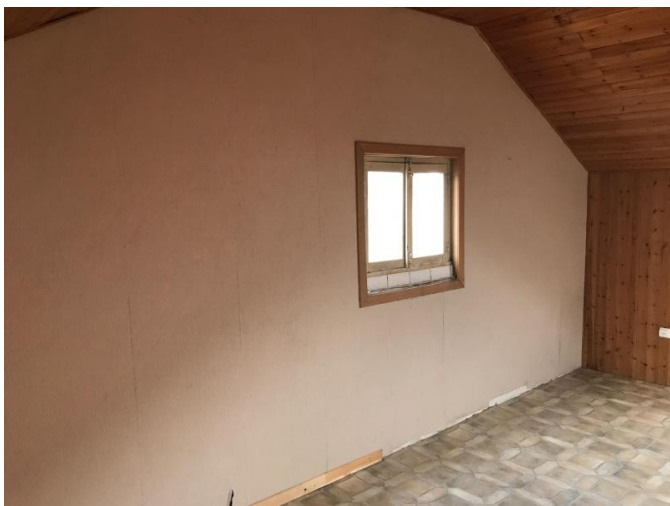
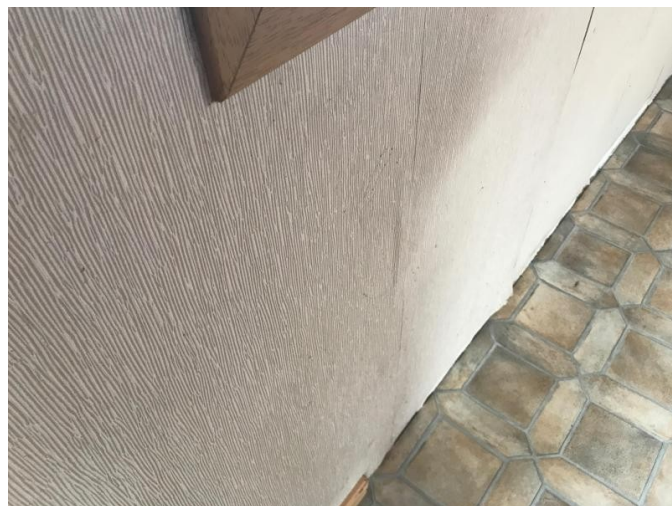
Fiche 3: Pleisterwerk wanden 1e

Geen asbest

#	Type	Referentie	Resultaat
3.1	Mengmonster	M2	Geen asbest

Beschrijving	Pleisterwerk wanden 1e
Omgeving	Binnen
Primaire drager	Binnenwand
Bindmiddel van materiaal	Gips - kalk
Gebondenheid op basis van bindmiddel	Niet-hechtgebonden
Hoeveelheid (oppervlakte - dikte - aantal)	• 65,00 m ² - 1,00 cm - 1 stuk
Totaal volume	0,65 m ³
Identificatiemethode	Een monstername door de asbestdeskundige met laboanalyse door een asbestlabo.
Destructieve handeling voor identificatie	Nee
Opmerking	Exacte hoeveelheden na te meten.

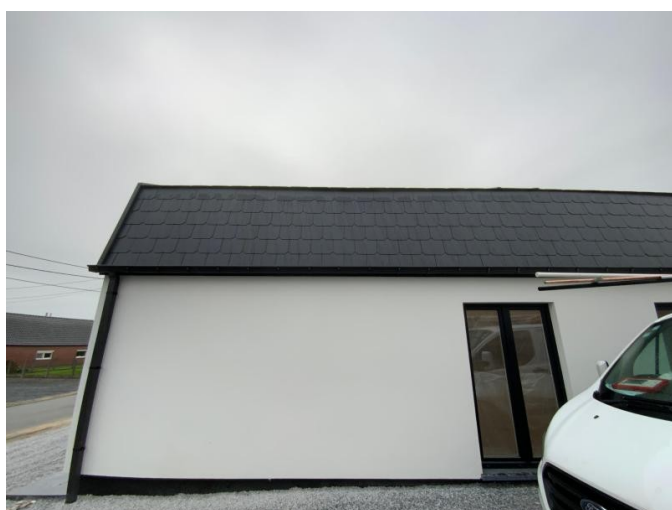
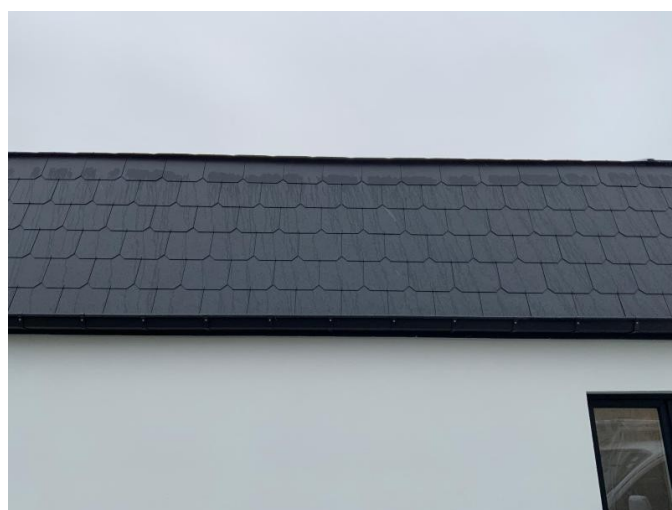
Beschrijving	Notitie	Terug te vinden op plannen
Fiche 4: Geen verdachte dakbedekking	De leien waren op het vorig asbestattest nog niet aanwezig en zijn dus recent, zoals ook zichtbaar vast te stellen.	-
