Asbestinventarisatetest

Verenigde Natiesstraat 24, 9320 Aalst

Attestnummer : 20260429-000392.000

Uitgegeven op : 29.04.2026

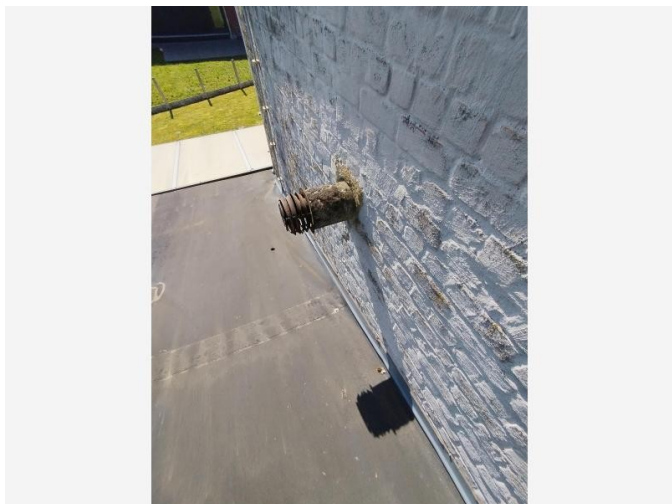
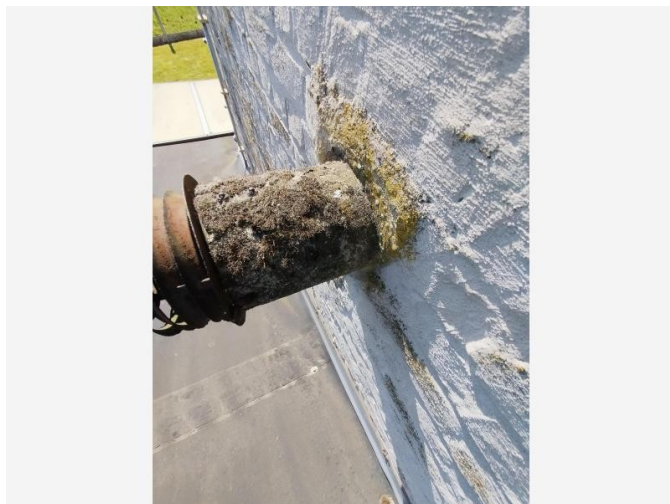
Het asbestmateriaal valt onder de mijlpaal van 2034.

Eindbeoordeling materiaalrisico	Verhoogd materiaalrisico en/of verhoogde kans op vezelvrijgave
---------------------------------	--

Gebondenheid	Categorie 1: hechtgebonden in oorsprong
Asbestsoort (vezeltype)	Alleen chrysotiel aanwezig
Asbestconcentratie	Laag (< 50%)
Afschermingsgraad van het gehele materiaal	Geheel of deels vrij aan binnenluchtstromen
Toestand van het materiaal	Matig beschadigd, matig verweerd

#	Type	Referentie	Resultaat
1.1	Puntmonster	3	Chrysotiel

Beschrijving	Schouwbus badkamer brander
Omgeving	Buiten
Primaire drager	HVAC infrastructuur en uitrusting
Asbestmateriaal	Rookgaskanaal
Bindmiddel van asbestmateriaal	Cement
Gebondenheid op basis van bindmiddel	Hecht
Hoeveelheid (lengte - omtrek - dikte - aantal)	<ul style="list-style-type: none">• 0,20 m - 100,00 cm - 1,00 cm - 1 stuk
Totaal volume	0,002 m ³
Eenvoudig bereikbaar	Ja
Bevestigingswijze	<ul style="list-style-type: none">• Verlijmd, ingegoten, versmeerd
Identificatiemethode	Een monstername door de asbestdeskundige met laboanalyse door een asbestlabo.
Destructieve handeling voor identificatie	Nee
Opmerking	De vermelde oppervlaktes, diktes en volumes betreffen een beredeneerde schatting. Er worden geen rechten verleend aan deze oppervlaktes/diktes/volumes.

- Verwijder dit asbestmateriaal zo snel mogelijk. Volg de toestand goed op.

- Eenvoudige handelingen: mag via doe-het-zelf of door werknemer(s) met opleidingsattest eenvoudige handelingen
EH via doe-het zelf: De buis kan voorzichtig losgebeiteld worden , extra bevochtigen om stof te voorkomen.

Standaard dragen van de nodige wegwerp beschermingsmiddelen FFP 3 masker , handschoenen en tyvec CAT III type 5-6 , afwasbaar schoeisel.

Bij de gemeente/containerpark afsluitzakken halen om dubbel in te pakken , sluit luchtdicht af en breng naar het plaatselijk containerpark als hechtgebonden asbestafval.

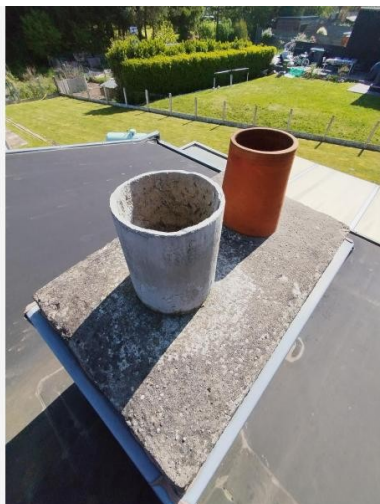
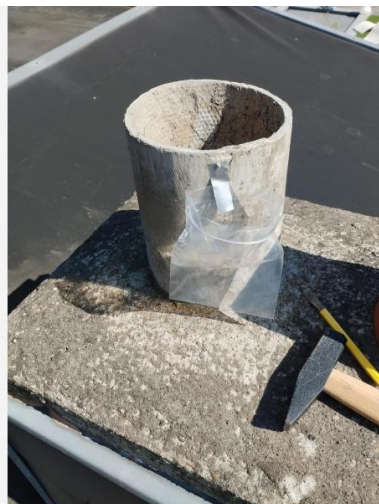
Het asbestmateriaal valt onder de mijlpaal van 2034.

Eindbeoordeling materiaalrisico	Verhoogd materiaalrisico en/of verhoogde kans op vezelvrijgave
---------------------------------	--

Gebondenheid	Categorie 1: hechtgebonden in oorsprong
Asbestsoort (vezeltype)	Crocidoliet aanwezig
Asbestconcentratie	Laag (< 50%)
Afschermingsgraad van het gehele materiaal	Geheel of deels vrij aan binnenluchtstromen
Toestand van het materiaal	Licht beschadigd, licht verweerd. Intacte calciumsilicaatplaat of materiaal met categorie 3-gebondenheid

#	Type	Referentie	Resultaat
2.1	Puntmonster	4	Crocidoliet, Chrysotiel

Beschrijving	Schouwbus
Omgeving	Buiten
Primaire drager	HVAC infrastructuur en uitrusting
Asbestmateriaal	Rookgaskanaal
Bindmiddel van asbestmateriaal	Cement
Gebondenheid op basis van bindmiddel	Hecht
Hoeveelheid (lengte - omtrek - dikte - aantal)	<ul style="list-style-type: none">• 0,30 m - 100,00 cm - 1,00 cm - 1 stuk
Totaal volume	0,003 m ³
Eenvoudig bereikbaar	Ja
Bevestigingswijze	<ul style="list-style-type: none">• Verlijmd, ingegoten, versmeerd
Identificatiemethode	Een monstername door de asbestdeskundige met laboanalyse door een asbestlabo.
Destructieve handeling voor identificatie	Nee
Opmerking	<p>Op het dak is een schouwbus aanwezig.</p> <p>De vermelde oppervlaktes, diktes en volumes betreffen een beredeneerde schatting. Er worden geen rechten verleend aan deze oppervlaktes/diktes/volumes.</p>

- Verwijder dit asbestmateriaal zo snel mogelijk. Volg de toestand goed op.
- Voer bijkomende staalname(s) uit.

- Eenvoudige handelingen: mag via doe-het-zelf of door werknemer(s) met opleidingsattest eenvoudige handelingen
EH via doe-het zelf: De buis kan voorzichtig losgebeiteld worden , extra bevochtigen om stof te voorkomen.

Standaard dragen van de nodige wegwerp beschermingsmiddelen FFP 3 masker , handschoenen en tyvec CAT III type 5-6 , afwasbaar schoeisel.

Bij de gemeente/containerpark afsluitzakken halen om dubbel in te pakken , sluit luchtdicht af en breng naar het plaatselijk containerpark als hechtgebonden asbestafval.

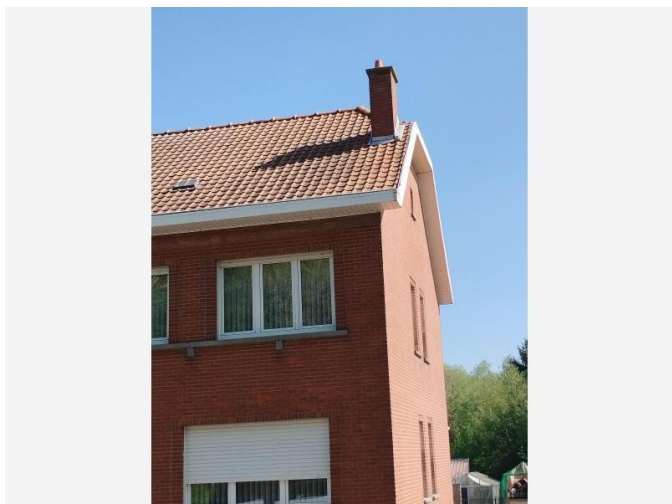
Situeringfoto

Tijdelijke beperking

Reden: Het te onderzoeken materiaal situeert zich hoger dan 3,50 m te rekenen vanaf een veilige ondergrond

Uitleg van de asbestdeskundige: Bij werken (dak of reiniging schouw) kan een stelling geplaatst worden, het is niet duidelijk of er asbestverdachte materialen aanwezig zijn in/rond de schouwen.

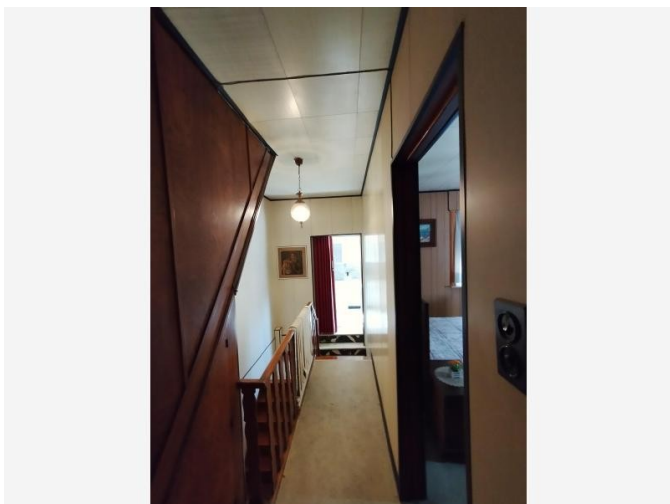
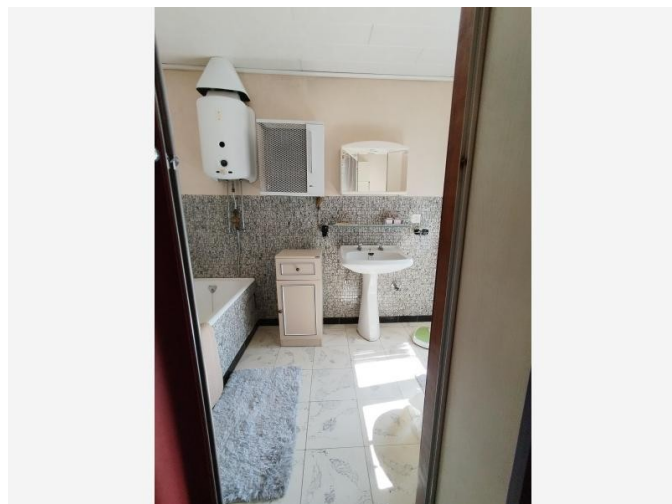
Alle plafonds zijn afgewerkt met valse plafonds in plaatmateriaal (plafondtegels in hardboard of pvc latten). Het is niet duidelijk of er pleisterwerk of ander verdacht asbestmateriaal aanwezig is achter / op deze valse plafonds, het is aangewezen om bijkomend onderzoek uit te voeren bij werken. Zonder destructieve handeling is het niet mogelijk om na te gaan of er asbesthoudende materialen aanwezig zijn achter de plafond afwerking. Als bij sloop of renovatie blijkt dat er achter deze plafonds nog pleisterwerk of asbest verdachte toepassingen aanwezig zijn, moet dit bemonsterd worden.

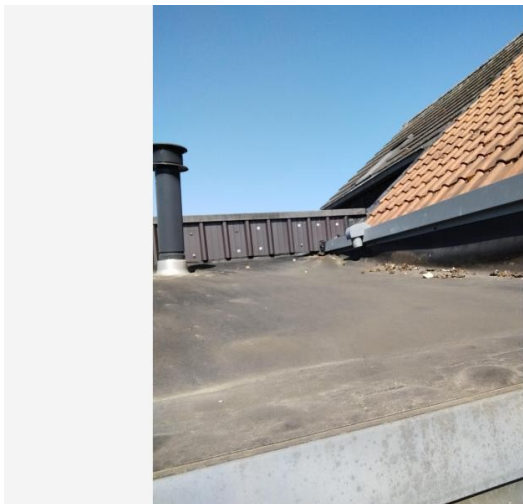
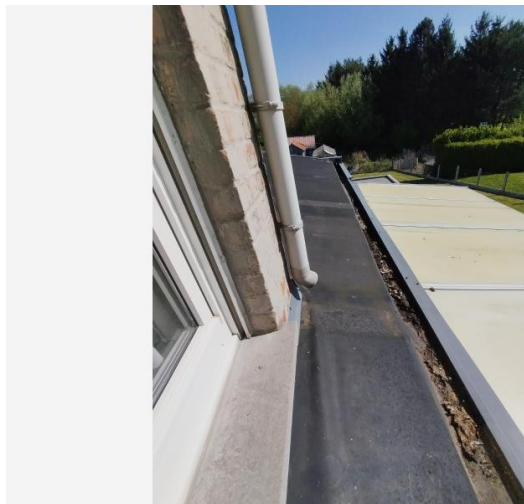
Het is niet duidelijk of nog er (asbestverdachte) lagen onder de epdm zitten. Bij renovatie of werken dient dit gecontroleerd te worden.

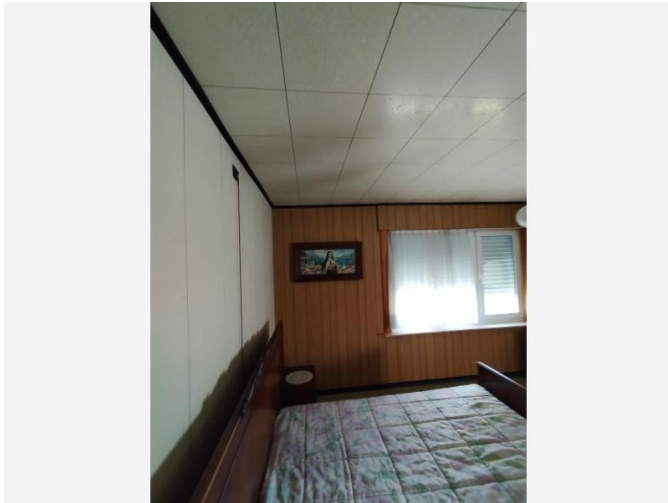
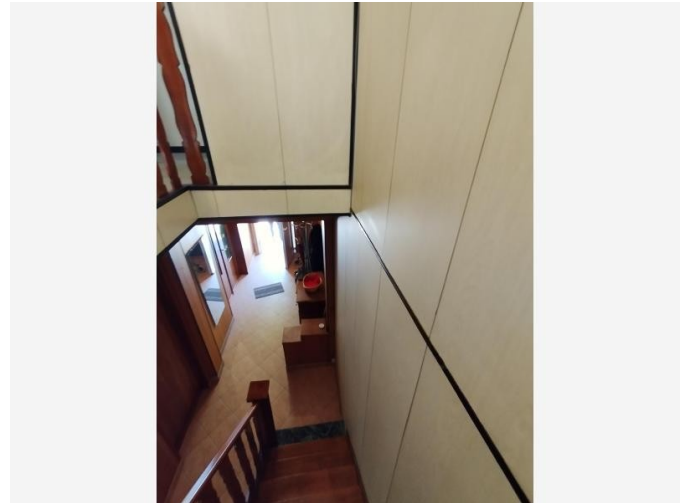
Alle binnenwanden zijn afgewerkt met valse wanden in hout of pvc. Het is niet duidelijk of er pleisterwerk of asbest toepassingen aanwezig zijn achter/op deze valse wanden, het is aangewezen om bijkomend onderzoek uit te voeren bij werken.

Zonder destructieve handeling is het niet mogelijk om na te gaan of er asbesthoudende materialen aanwezig zijn achter de wand afwerking. Als bij sloop of renovatie blijkt dat er achter deze wanden nog pleisterwerk of asbest verdachte toepassingen aanwezig zijn, moet dit bemonsterd worden.

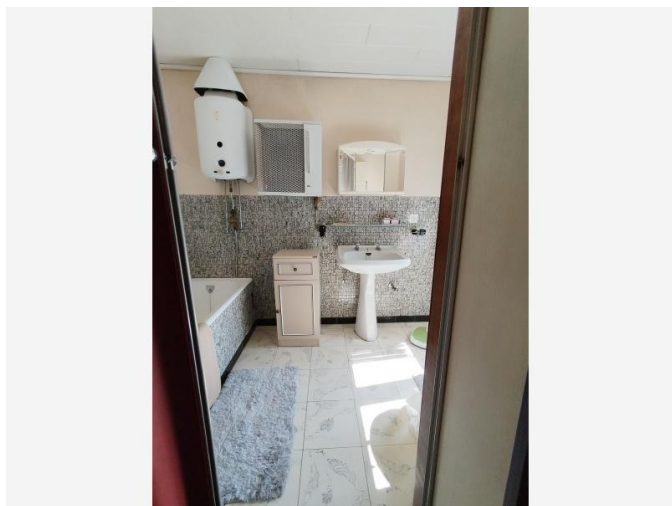
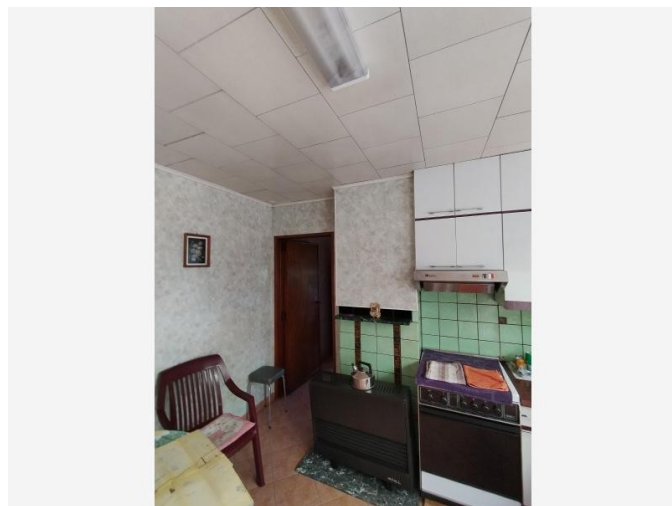
Informatie over een materiaal dat de asbestdeskundige niet kan waarnemen of vaststellen

In het inspectieprotocol is een monsternamen van tegellijm verplicht om dit te identificeren als niet-asbesthoudend. Er waren geen facturen ter beschikking die bevestigen dat de tegels in de badkamer en keuken na 2001 waren geplaatst. Er waren geen bestaande beschadigingen aan de wandtegels om de lijm voldoende te kunnen inspecteren. Om dit af te toetsen is het aangewezen om bij eventuele renovatiewerken aan de tegels verder onderzoek/staalname te laten uitvoeren ter controle.

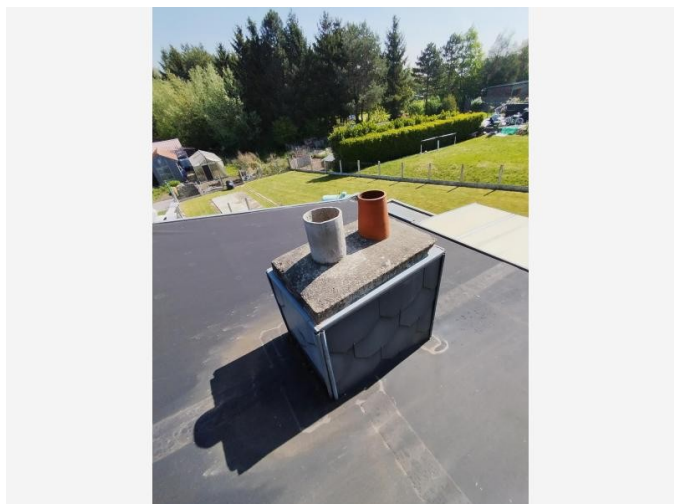
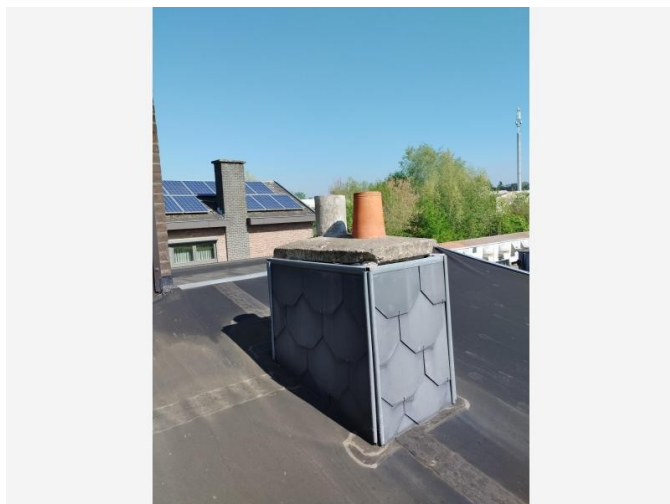
Fiche 8: leien schouw

Geen asbest

#	Type	Referentie	Resultaat
8.1	Puntmonster	5	Geen asbest

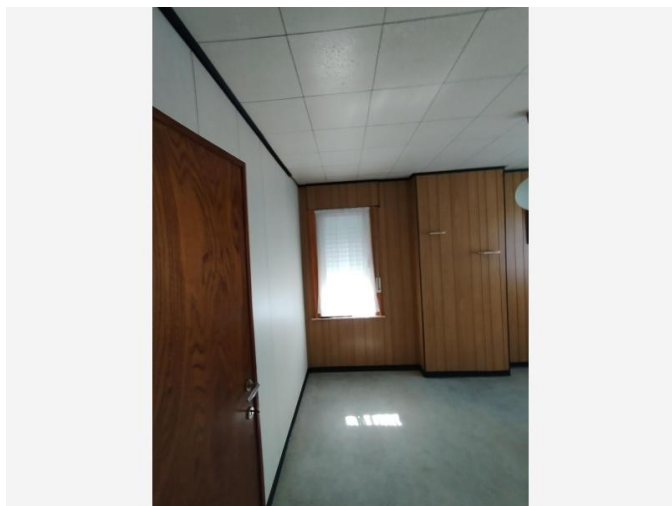
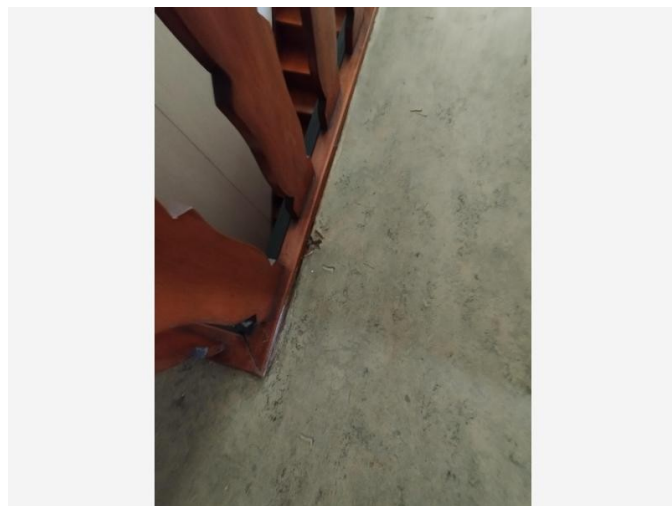
Geen asbest

#	Type	Referentie	Resultaat
9.1	Puntmonster	2	Geen asbest

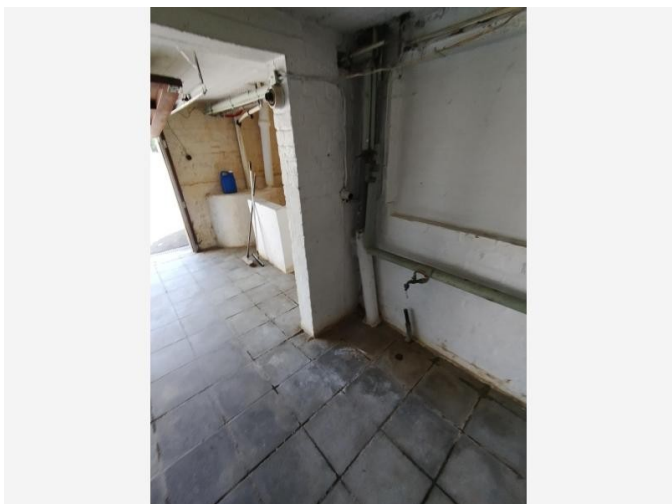
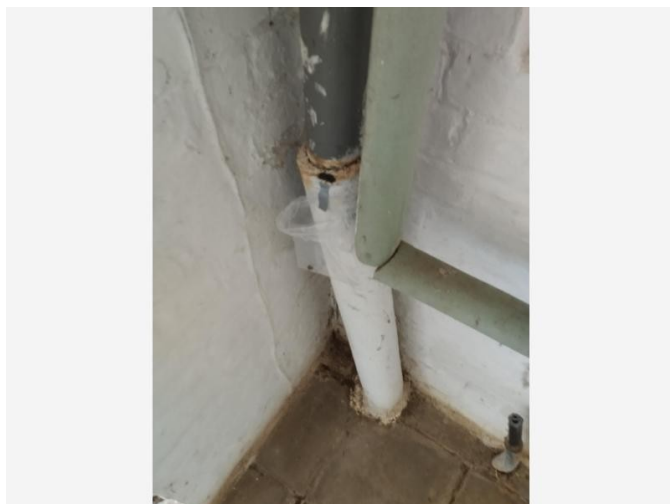
Geen asbest

#	Type	Referentie	Resultaat
10.1	Puntmonster	7	Geen asbest

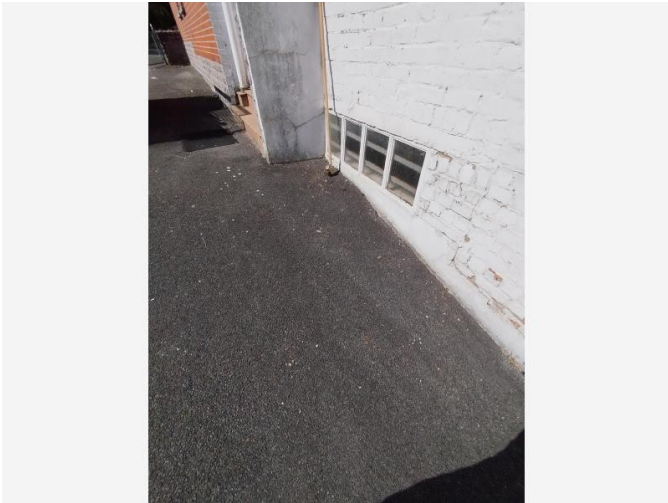
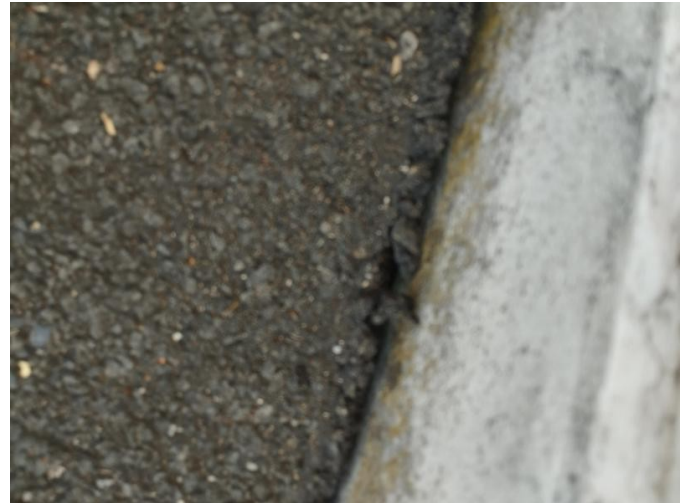
Fiche 11: Asfalt oprit

Geen asbest

#	Type	Referentie	Resultaat
11.1	Puntmonster	8	Geen asbest

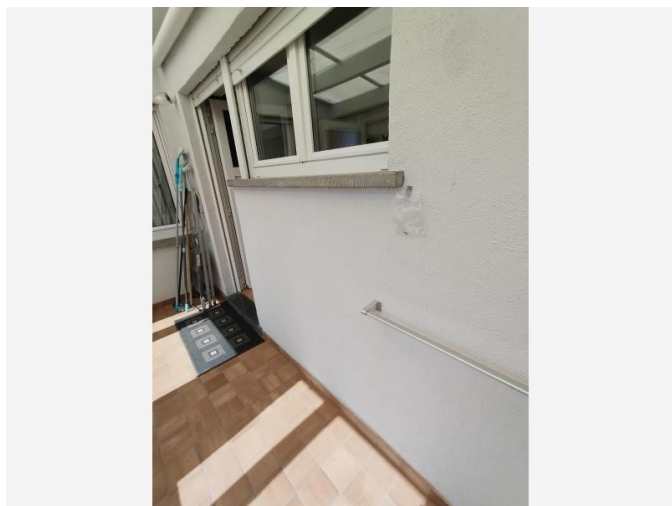
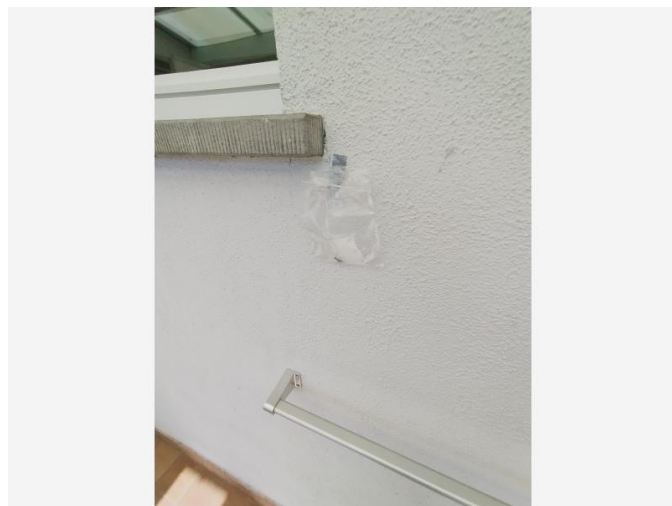
Geen asbest

#	Type	Referentie	Resultaat
12.1	Mengmonster	6	Geen asbest

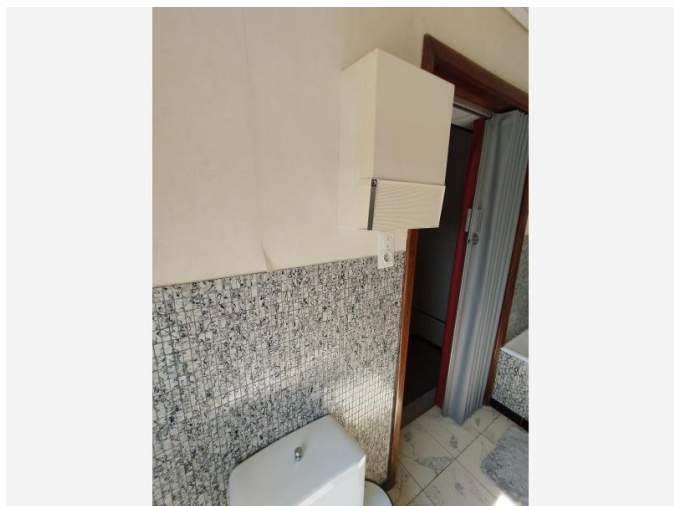
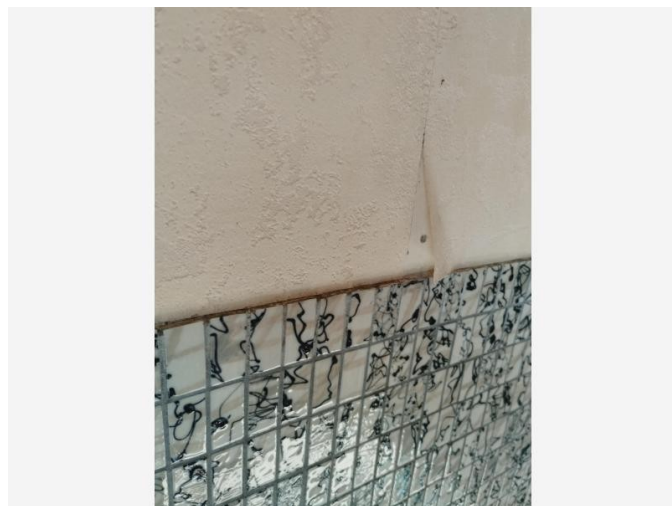
Fiche 13: Muurpleister

Geen asbest

#	Type	Referentie	Resultaat
13.1	Mengmonster	1	Geen asbest
