# Asbestinventarisatetest

Stikte 1, 9500 Geraardsbergen

Attestnummer : **20260704-000069.000**

Uitgegeven op : **04.07.2026**

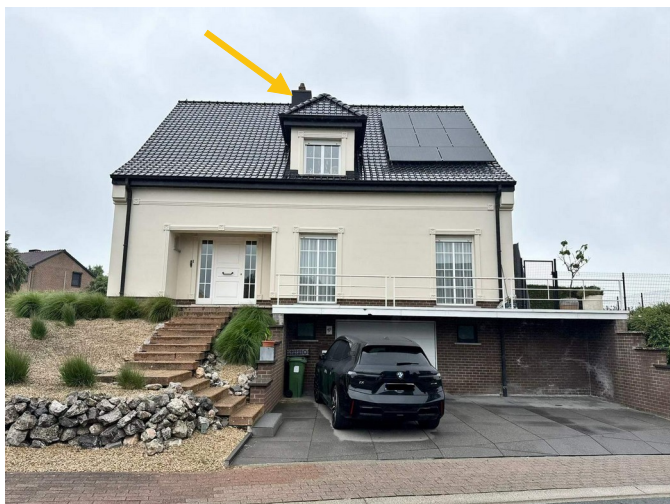
Situeringfoto

### Tijdelijke beperking

**Reden:** Het te onderzoeken materiaal situeert zich hoger dan 3,50 m te rekenen vanaf een veilige ondergrond

**Uitleg van de asbestdeskundige:** Het rookgaskanaal is niet beoordeeld. Aan de buitenzijde is het hoger dan 3,5 meter om de schoorsteen te inspecteren. Het is niet

zichtbaar of er een asbestverdacht rookgaskanaal aanwezig is in de schoorsteen. Conform ons inspectieprotocol mogen wij een beperking inroepen voor hoogtes hoger dan 3,5 m. Indien men dit wil laten onderzoeken, dient er een nieuwe afspraak gemaakt te worden en moet er een hoogtewerker voorzien worden, evenals iemand die bevoegd is om deze te bedienen en eventueel een techniek die de al dan niet aanwezige schouwwhoed kan afnemen en weer terugplaatsen

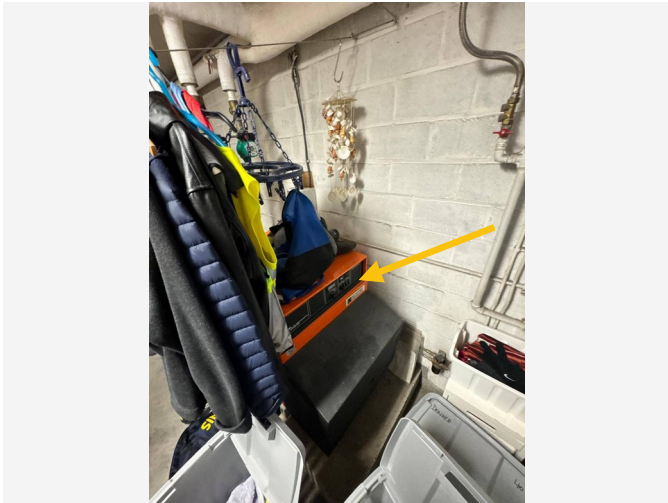
Situeringsfoto

### Permanente beperking

**Reden:** verder destructief onderzoek indien noodzakelijk

**Uitleg van de asbestdeskundige:** Tijdens onze inspectie hebben we geen bouwjaar kunnen achterhalen van de stookketel. Het uiterlijk van het toestel doet vermoeden dat het in gebruik is genomen voor 2001 en mogelijk tot een risicobouwjaar behoort, wat inhoudt dat er eventueel asbestverdachte toepassingen in aanwezig kunnen zijn. Het is daarom van groot belang om de techniker hiervan op de hoogte te stellen bij werkzaamheden en, indien nodig, een asbestdeskundige in te schakelen die kan meedenken over de mogelijke aanwezigheid van asbestverdachte toepassingen tijdens de werkzaamheden aan het toestel. Wij als deskundigen mogen geen toestellen demonteren om verdachte toepassingen op te sporen.

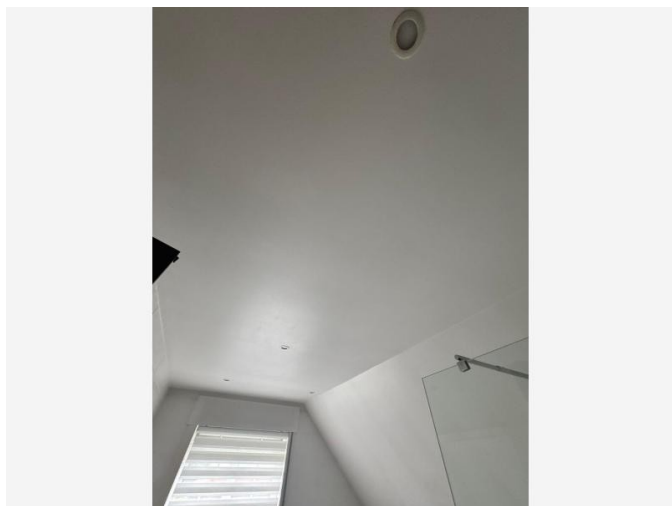
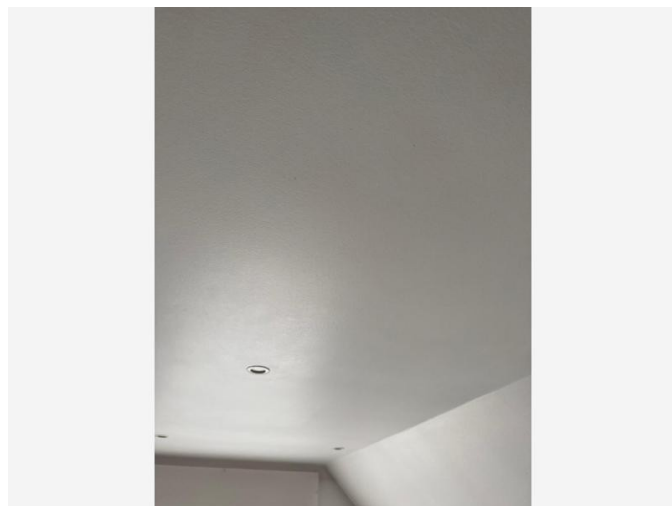
De plafonds zijn gemaakt van niet-asbestverdachte materialen (bijvoorbeeld laminaat, gyproc, beton ..), deze toepassingen zijn niet asbestverdacht.

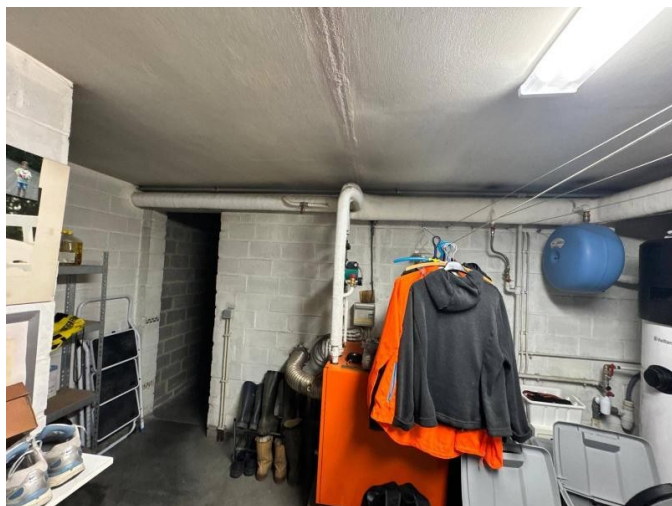
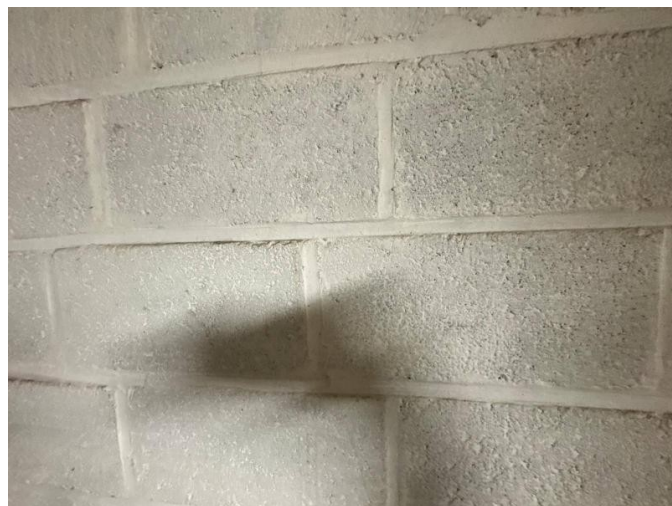
De wanden zijn gemaakt van niet-asbestverdachte materialen (bijvoorbeeld laminaat, gypoc, snebouwsteen ..), deze toepassingen zijn niet asbestverdacht.

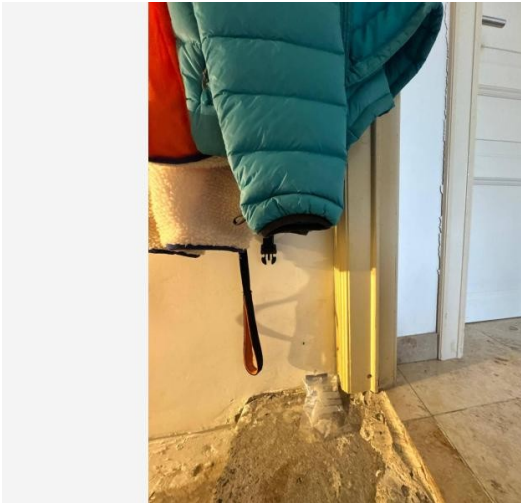
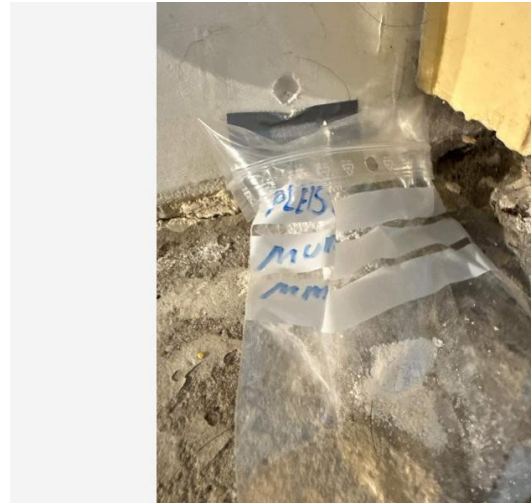
## Fiche 5: pleisterwerk muren

Geen asbest

| # | Type | Referentie | Resultaat |
|---|---|---|---|
| 5.1 | Mengmonster | mm01 | Geen asbest |

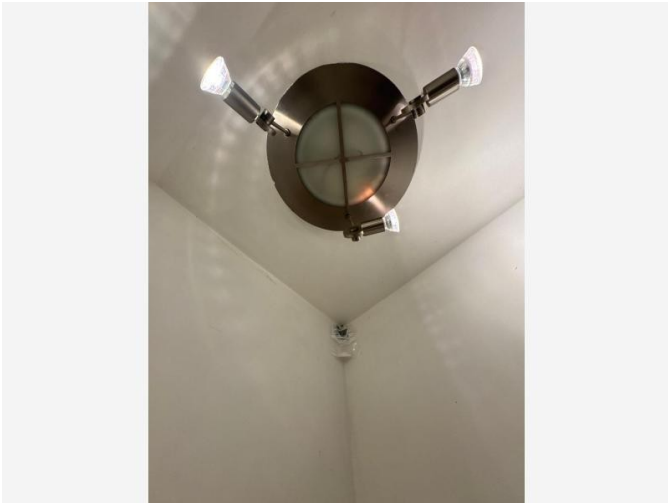
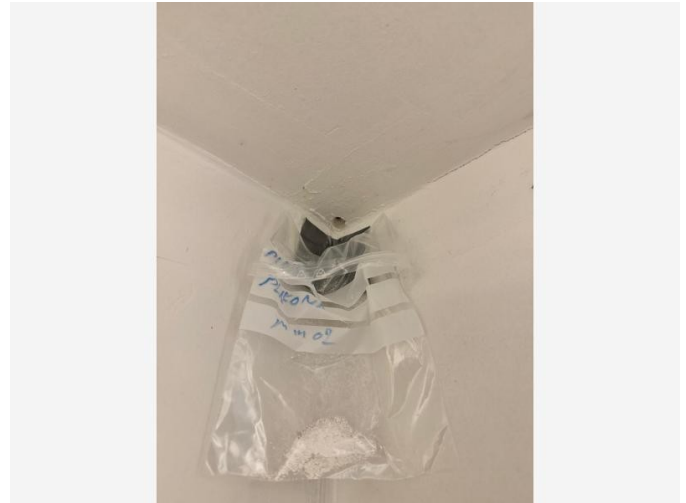
## Fiche 6: pleisterwerk plafond

Geen asbest

| # | Type | Referentie | Resultaat |
|---|---|---|---|
| 6.1 | Mengmonster | mm02 | Geen asbest |

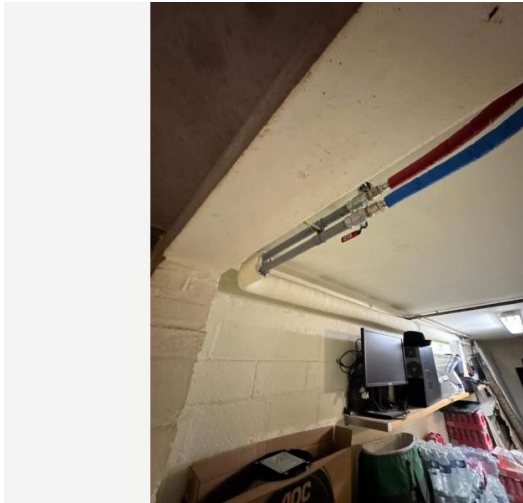
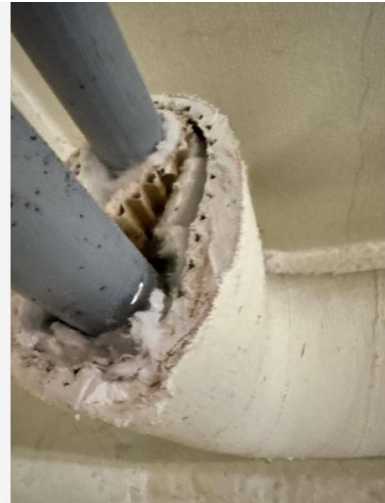
## Fiche 7: Thermische isolatie

Geen asbest

| # | Type | Referentie | Resultaat |
|---|---|---|---|
| 7.1 | Mengmonster | mm03 bocht | Geen asbest |
| 7.2 | Mengmonster | mm04 recht | Geen asbest |

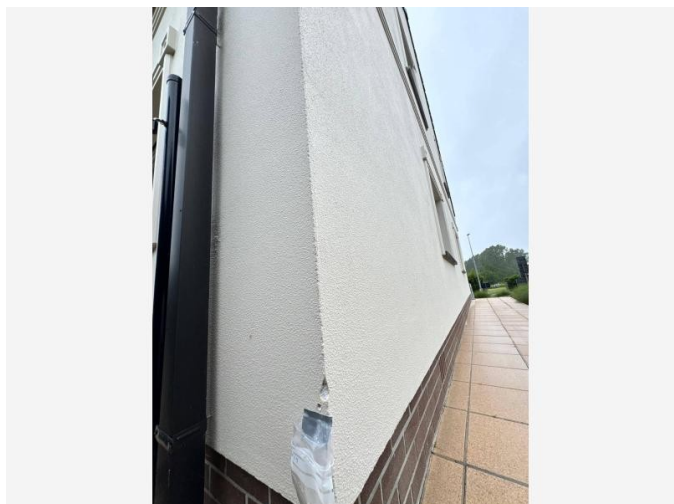
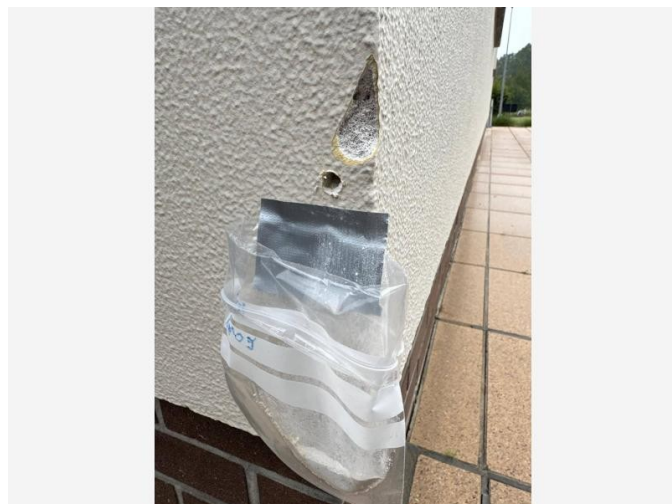
## Fiche 8: crepi buitengevel

Geen asbest

| # | Type | Referentie | Resultaat |
|---|---|---|---|
| 8.1 | Mengmonster | mm05 | Geen asbest |

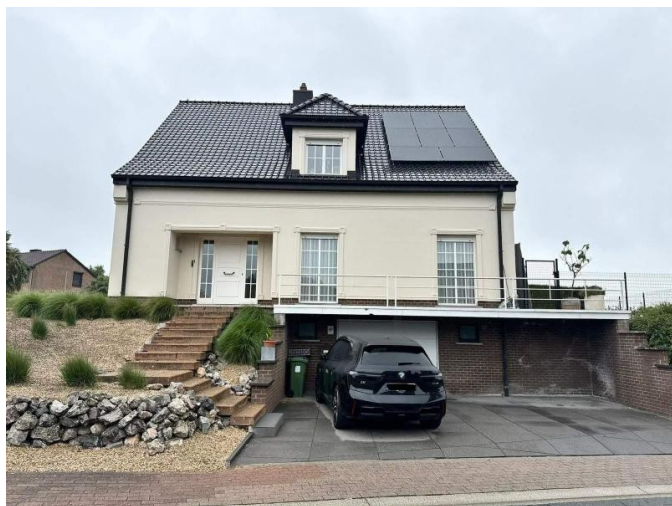
### Fiche 9: dakbedekking

| Beschrijving | Notitie | Terug te vinden op plannen |
|---|---|---|
| Fiche 9: dakbedekking | De dakbedekking (dakpannen) werd visueel vastgesteld als vernieuwd. De opdrachtgever kon tevens een factuur voorleggen waaruit blijkt dat de dakbedekking werd vervangen. Op basis van de visuele inspectie en de beschikbare documentatie wordt de huidige dakbedekking als niet-asbestverdacht beoordeeld. | Plan 1.2: Voorgevel<br>Plan 1.4: Achtergevel |

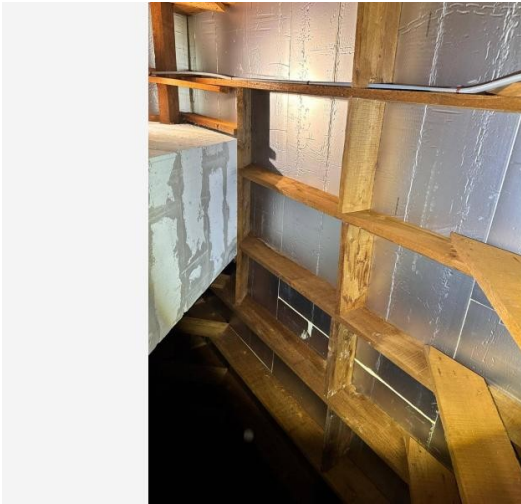
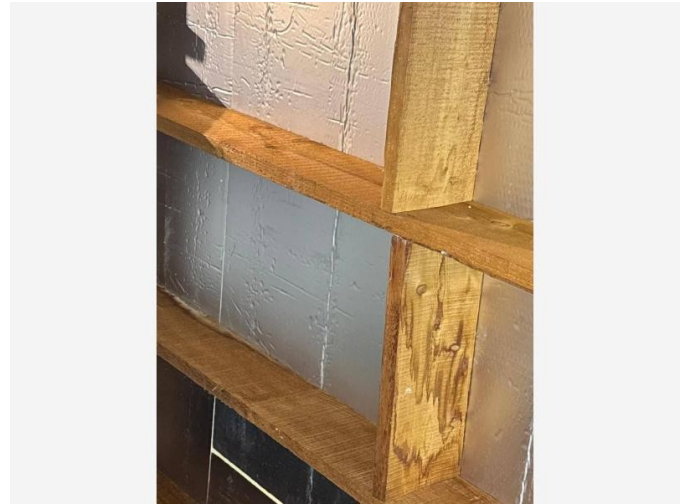
## Fiche 10: onderdak

| Beschrijving | Notitie | Terug te vinden op plannen |
|---|---|---|
| Fiche 10: onderdak | Het onderdak kon tijdens de visuele inspectie niet rechtstreeks worden vastgesteld. Er is echter een factuur beschikbaar waaruit blijkt dat het onderdak werd vernieuwd. Op basis van de visuele inspectie werd tevens vastgesteld dat de dakbedekking werd vernieuwd. Bijgevolg wordt aangenomen dat het oorspronkelijke onderdak werd vervangen tijdens de dakrenovatiewerken. | - |
