# Asbestinventarisatetest

Ruttemburgstraat 17, 9700 Oudenaarde

Attestnummer : **20260720-000186.000**

Uitgegeven op : **20.07.2026**

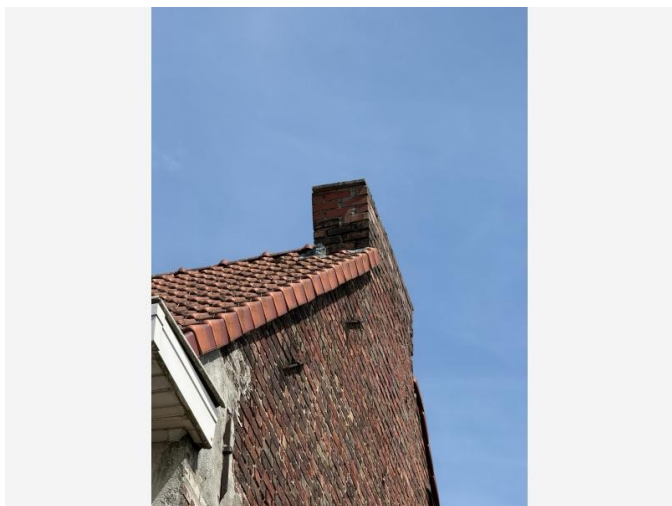
*Situeringsfoto*

**Reden:** Het te onderzoeken materiaal situeert zich hoger dan 3,50 m te rekenen vanaf een veilige ondergrond

**Uitleg van de asbestdeskundige:** De schouw bevat binnenin mogelijk een asbestcement rookgaskanaal. Laat dit onderzoeken bij eventuele werken.

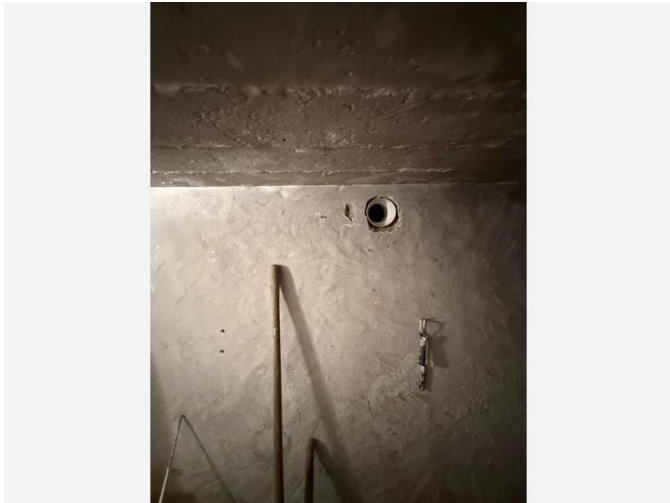
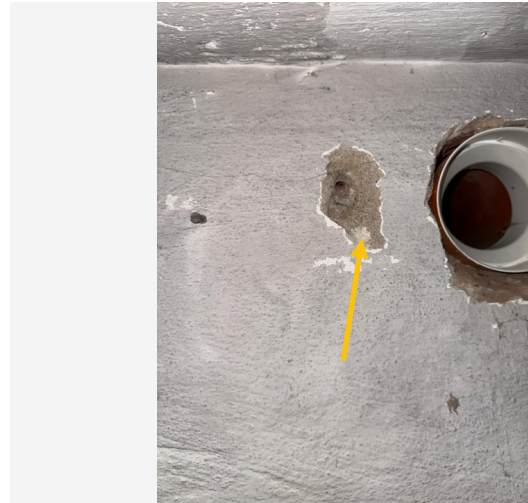
## Fiche 2: Cementering garage/kelder

Geen asbest

| # | Type | Referentie | Resultaat |
|---|---|---|---|
| 2.1 | Mengmonster | MM03 | Geen asbest |

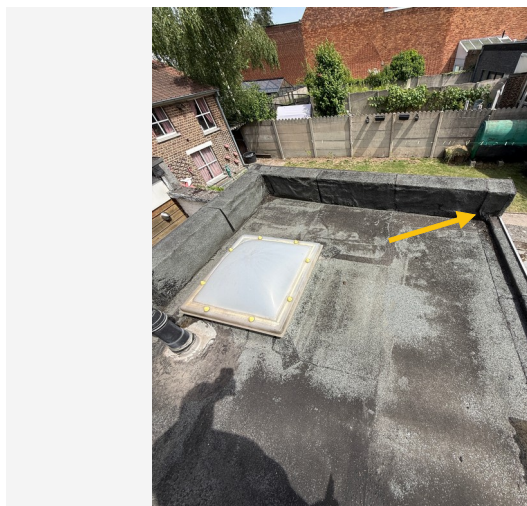
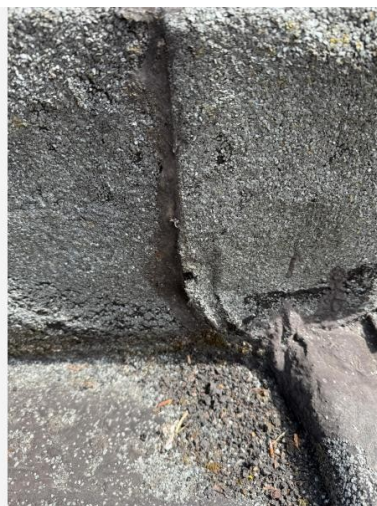
## Fiche 3: Roofing

Geen asbest

| # | Type | Referentie | Resultaat |
|---|---|---|---|
| 3.1 | Puntmonster | PM04 | Geen asbest |

| Opmerking | Staalname tot op de eventuele onderliggende lagen is niet mogelijk zonder uitbreiding naar een destructief onderzoek. |

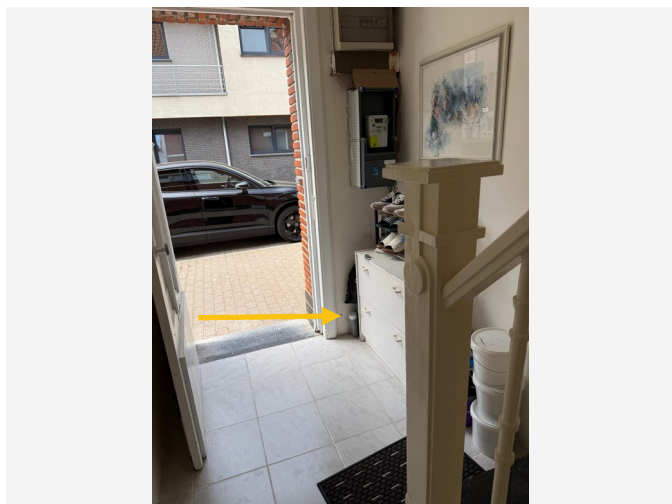
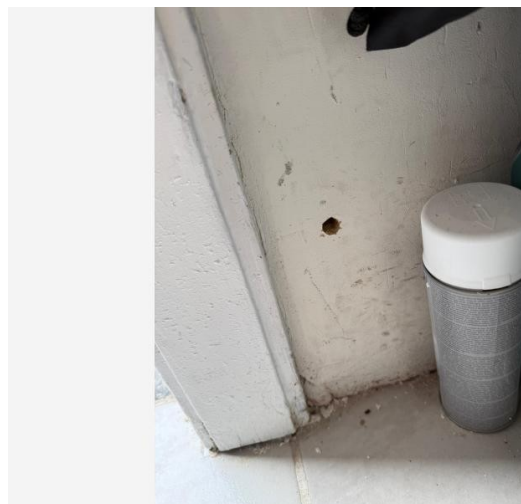
## Fiche 4: Pleisterwerk wanden

Geen asbest

| # | Type | Referentie | Resultaat |
|---|---|---|---|
| 4.1 | Mengmonster | MM01 | Geen asbest |

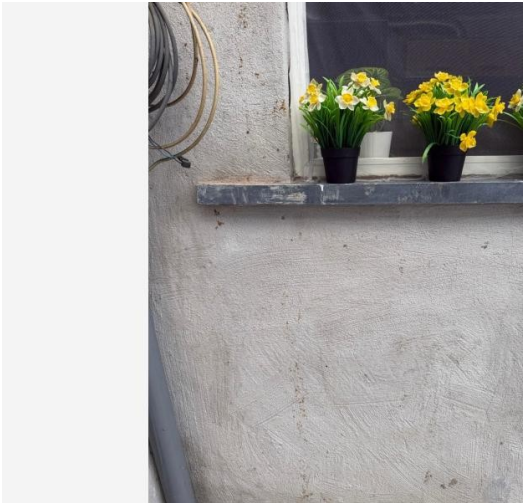
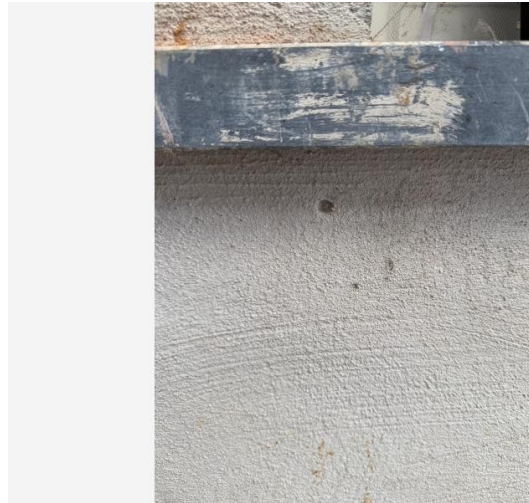
## Fiche 5: Cementen smeerlaag buiten

Geen asbest

| # | Type | Referentie | Resultaat |
|---|---|---|---|
| 5.1 | Mengmonster | MM02 | Geen asbest |

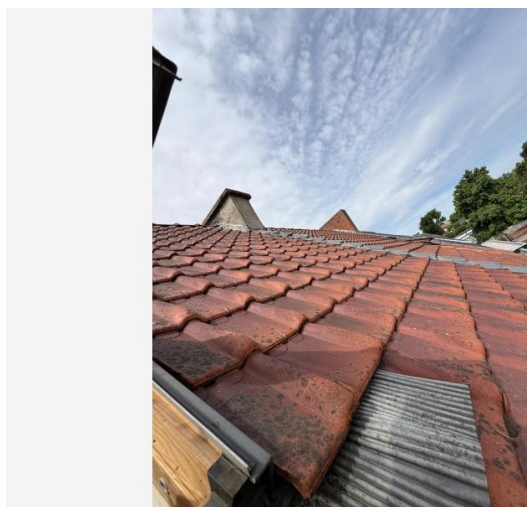
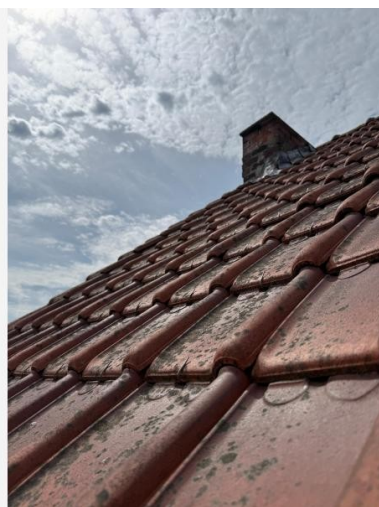
### Fiche 6: Dakbedekking bestaande niet verdachte bekleding

| Beschrijving | Notitie | Terug te vinden op plannen |
|---|---|---|
| Fiche 6: Dakbedekking bestaande niet verdachte bekleding | De dakbedekking is niet-asbestverdacht. Pannen van klei. | Plan 1.5: Plan V2 |

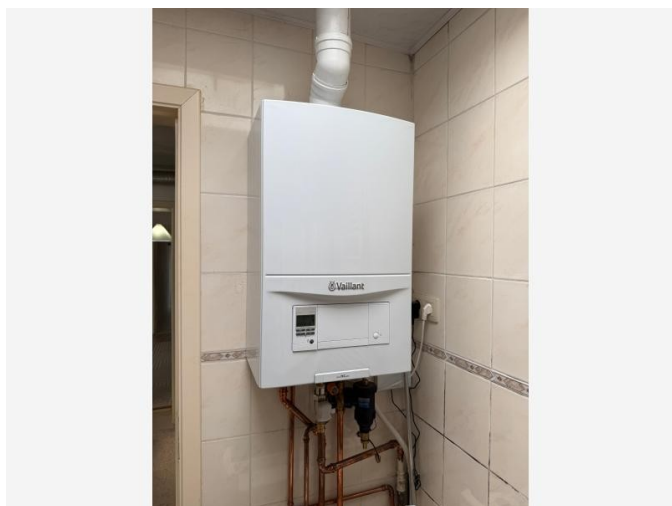
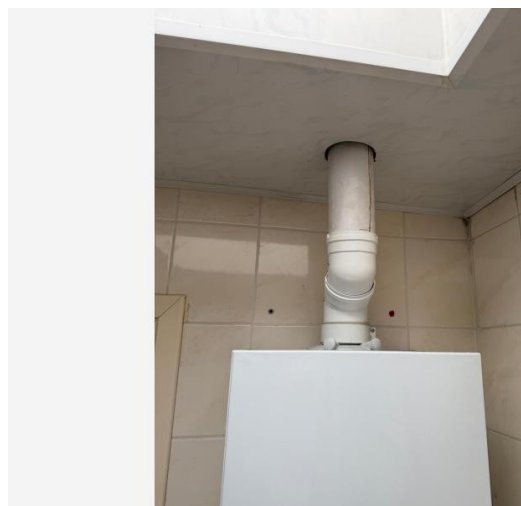
## Fiche 7: Schouw/rookgaskanaal (niet verdacht)

| Beschrijving | Notitie | Terug te vinden op plannen |
|---|---|---|
| Fiche 7: Schouw/rookgaskanaal (niet verdacht) | De rookgaskanalen op het dak zijn niet verdacht. | - |

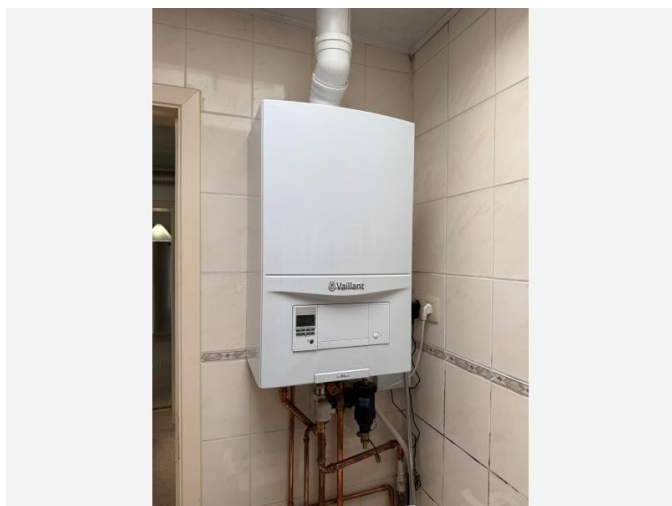
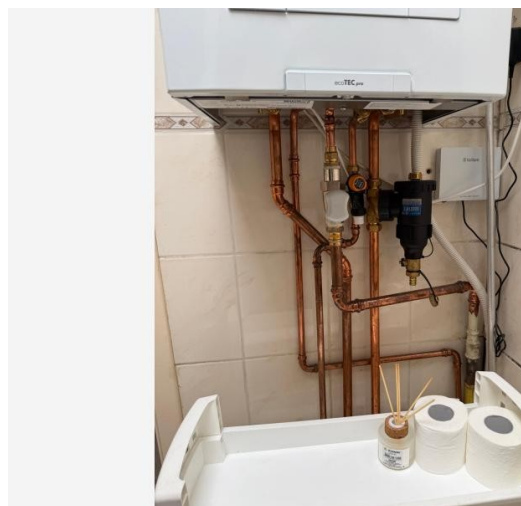
## Fiche 8: CV-ketel niet verdacht

| Beschrijving | Notitie | Terug te vinden op plannen |
|---|---|---|
| Fiche 8: CV-ketel niet verdacht | De CV-ketel is niet verdacht. | - |

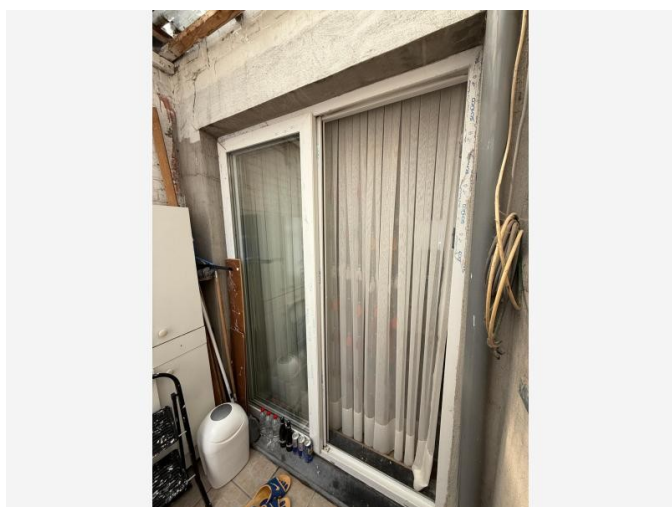
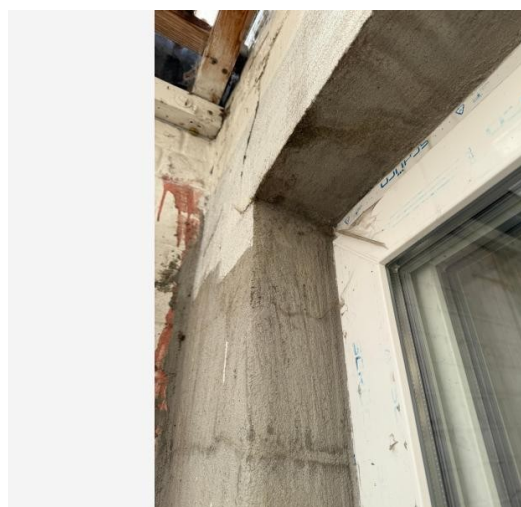
## Fiche 9: Afdichtingsmateriaal niet verdacht

| Beschrijving | Notitie | Terug te vinden op plannen |
|---|---|---|
| Fiche 9: Afdichtingsmateriaal niet verdacht | Er is geen asbestverdachte mastiek aanwezig. | - |

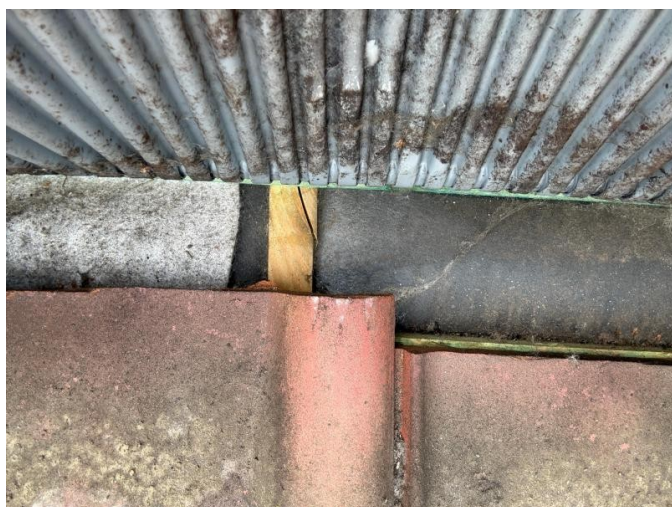
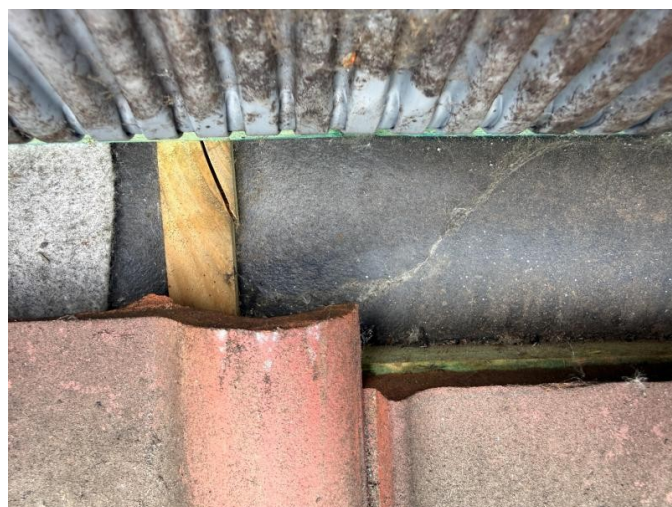
### Fiche 10: Onderdak

| Beschrijving | Notitie | Terug te vinden op plannen |
|---|---|---|
| Fiche 10: Onderdak | Er is geen onderdak vastgesteld. Onder de pannen was een houtstructuur zichtbaar met daaronder een textielachtige laag, vermoedelijk de top laag van het isolatiemateriaal. | - |
