Asbestinventarisatetest

Brusselsesteenweg 144, 9402 Ninove

Attestnummer : 20240315-000080.000

Uitgegeven op : 15.03.2024

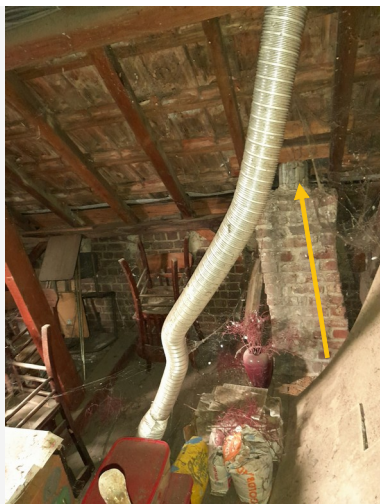
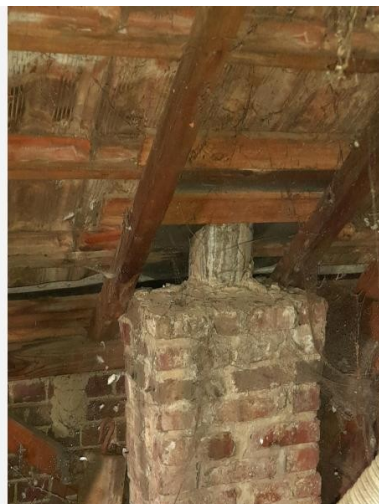
Eindbeoordeling materiaalrisico	Verhoogd materiaalrisico en/of verhoogde kans op vezelvrijgave
---------------------------------	--

Gebondenheid	Categorie 1: hechtgebonden in oorsprong
Asbestsoort (vezeltype)	Crocidoliet aanwezig
Asbestconcentratie	Laag (< 50%)
Afschermingsgraad van het gehele materiaal	Geheel of deels (ook) vrij aan de binnenlucht
Toestand van het materiaal	Licht beschadigd, licht verweerd. Intact materiaal type Pical – asbestboard of categorie III 'gebondenheid'

Beschrijving	Schoorsteenbuis - type AC
Omgeving	Grenst aan binnen- en buitenlucht
Primaire drager	Schuin dak
Asbestmateriaal	Rookgaskanaal
Bindmiddel van asbestmateriaal	Cement
Gebondenheid op basis van bindmiddel	Hecht
Hoeveelheid (lengte - omtrek - dikte - aantal)	• 3,00 m - 94,20 cm - 1,00 cm - 2 stuks
Totaal volume	0,057 m ³
Eenvoudig bereikbaar	Ja

- Verwijder dit asbestmateriaal zo snel mogelijk. Volg de toestand goed op.

- Eenvoudige handelingen: mag via doe-het-zelf of door werknemer(s) met opleidingsattest eenvoudige handelingen
Deze schoorsteenbuizen kan men voorzichtig losgebeitelen. Bevochtig deze toepassing extra bij het losbeitelen om stof te voorkomen en draag de nodige beschermingsmiddelen (mondermasker FFP3, Handschoenen, Tyvec, ...).

Bij de gemeente of het plaatselijk containerpark kan je afsluitzakken opvragen om het afval dubbel te verpakken en het af te voeren als hechtgebonden materiaal naar het containerpark.

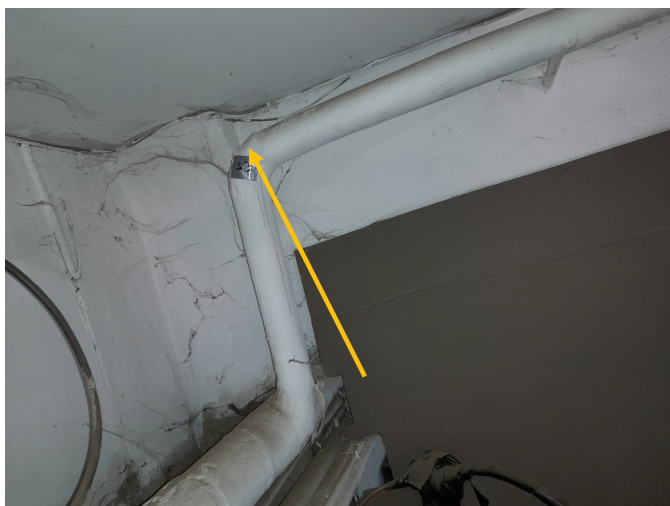
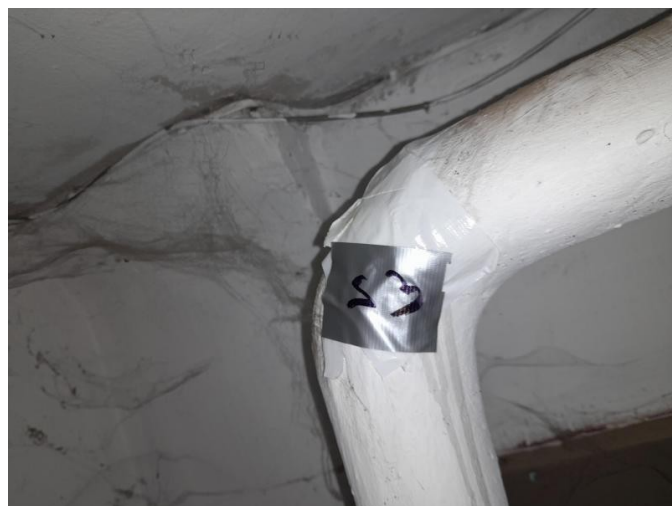
Eindbeoordeling materiaalrisico	Verhoogd materiaalrisico en/of verhoogde kans op vezelvrijgave
---------------------------------	--

Gebondenheid	Categorie 2: niet-hechtgebonden met matrix
Asbestsoort (vezeltype)	Amfibool aanwezig, uitgezonderd crocidoliet
Asbestconcentratie	Hoog ($\geq 50\%$)
Afschermingsgraad van het gehele materiaal	Geheel of deels (ook) vrij aan de binnenlucht
Toestand van het materiaal	Licht beschadigd, licht verweerd. Intact materiaal type Pical – asbestboard of categorie III 'gebondenheid'

#	Type	Referentie	Resultaat
2.1	Mengmonster	8150429	Amosiet

Beschrijving	Leidingsisolatie - Bochten - S3
Omgeving	Binnen
Primaire drager	HVAC infrastructuur en uitrusting
Asbestmateriaal	In-situ afwerkingslagen - Thermische isolatie
Bindmiddel van asbestmateriaal	Gips - kalk
Gebondenheid op basis van bindmiddel	Niet-hechtgebonden

- Verwijder dit asbestmateriaal zo snel mogelijk. Volg de toestand goed op.

- Hermetische zone (erkend asbestverwijderaar)
Gipsisolatie zal losgesneden worden van het draagmateriaal (in dit geval, de leidingen), de asbesthoudende gips zal gemakkelijk verbrossen waardoor het risico op vezelvrijgave en eventuele contaminatie van andere ruimtes zeer groot is. Om geen asbestvezels te verspreiden naar de omgeving, dienen deze werken dus uitgevoerd te worden in een hermetische zone, alleen zo kan met de gipsisolatie op een veilige manier verwijderd worden. Verzamel best zoveel mogelijk bewijsdocumenten voor een actualisatie van uw attest na deze werkzaamheden (foto's & facturen). Niet-hechtgebonden toepassingen binnen een gebouw moeten verwijderd worden door een erkend verwijderaar. Dit omwille van de veiligheid voor mens en milieu.

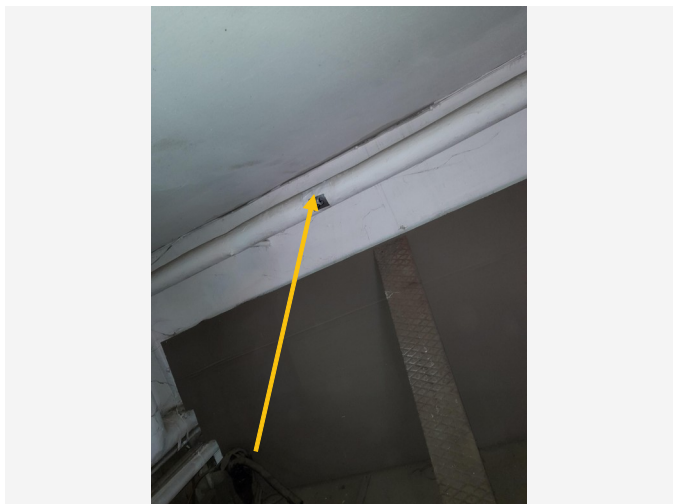
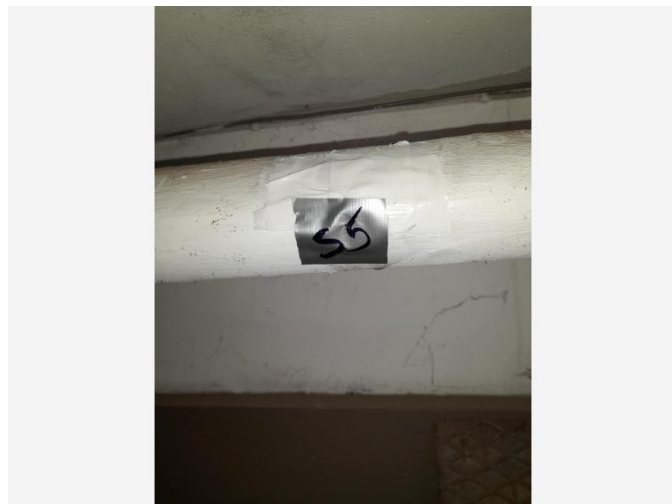
Eindbeoordeling materiaalrisico	Verhoogd materiaalrisico en/of verhoogde kans op vezelvrijgave
---------------------------------	--

Gebondenheid	Categorie 2: niet-hechtgebonden met matrix
Asbestsoort (vezeltype)	Amfibool aanwezig, uitgezonderd crocidoliet
Asbestconcentratie	Hoog ($\geq 50\%$)
Afschermingsgraad van het gehele materiaal	Geheel of deels (ook) vrij aan de binnenlucht
Toestand van het materiaal	Licht beschadigd, licht verweerd. Intact materiaal type Pical – asbestboard of categorie III 'gebondenheid'

#	Type	Referentie	Resultaat
3.1	Mengmonster	8150430	Chrysotiel, Amosiet
3.2	Mengmonster	8150431	Amosiet

Beschrijving	Leidingsisolatie - Rechte stukken - S4/S5
Omgeving	Binnen
Primaire drager	HVAC infrastructuur en uitrusting
Asbestmateriaal	In-situ afwerkingslagen - Thermische isolatie

- Verwijder dit asbestmateriaal zo snel mogelijk. Volg de toestand goed op.
- Voer binnenluchtmetingen uit om actuele blootstellingsrisico's in de binnenlucht te monitoren.

- Hermetische zone (erkend asbestverwijderaar)
Gipsisolatie zal losgesneden worden van het draagmateriaal (in dit geval, de leidingen), de asbesthoudende gips zal gemakkelijk verbrossen waardoor het risico op vezelvrijgave en eventuele contaminatie van andere ruimtes zeer groot is. Om geen asbestvezels te verspreiden naar de omgeving, dienen deze werken dus uitgevoerd te worden in een hermetische zone, alleen zo kan met de gipsisolatie op een veilige manier verwijderd worden. Verzamel best zoveel mogelijk bewijsdocumenten voor een actualisatie van uw attest na deze werkzaamheden (foto's & facturen). Niet-hechtgebonden toepassingen binnen een gebouw moeten verwijderd worden door een erkend verwijderaar. Dit omwille van de veiligheid voor mens en milieu.

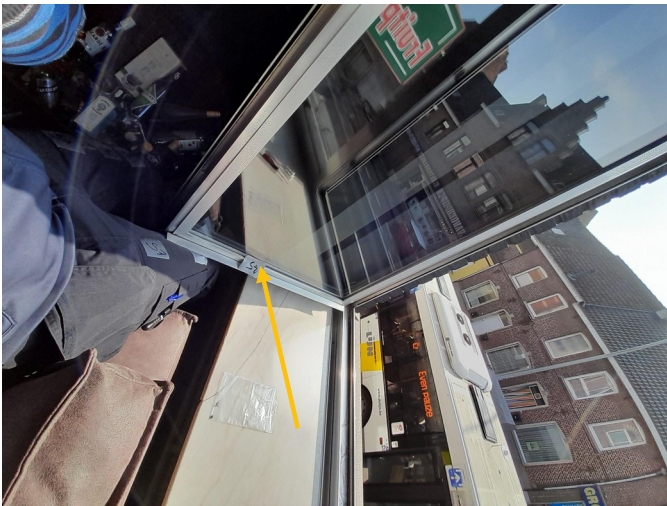
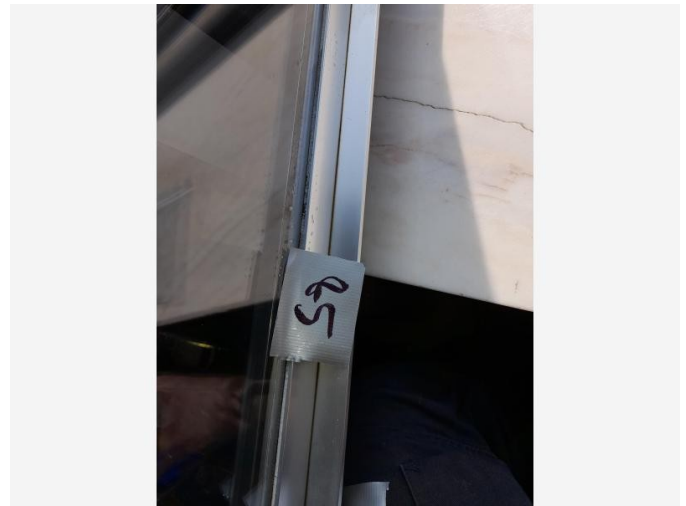
Eindbeoordeling materiaalrisico	Laag materiaalrisico en/of verlaagde kans op vezelvrijgave
---------------------------------	--

Gebondenheid	Categorie 1: hechtgebonden in oorsprong
Asbestsoort (vezeltype)	Alleen chrysotiel
Asbestconcentratie	Laag (< 50%)
Afschermingsgraad van het gehele materiaal	Geheel of deels (ook) vrij aan de binnenlucht
Toestand van het materiaal	Licht beschadigd, licht verweerd. Intact materiaal type Pical – asbestboard of categorie III 'gebondenheid'

#	Type	Referentie	Resultaat
4.1	Puntmonster	8150434	Chrysotiel

Beschrijving	Mastiek - Ramen en deuren - S8
Omgeving	Grenst aan binnen- en buitenlucht
Primaire drager	Wandopening verticaal (raam, deur, ...)
Asbestmateriaal	In-situ afwerkingslagen - Pasta, stopverf, voegsel, stopsel, vulsel, mastiek, katten, ...

- Zorg voor een veilig beheer en verwijder dit asbestmateriaal wanneer het bij werken eenvoudig bereikbaar wordt. Controleer de toestand jaarlijks op wijzigingen.

- Eenvoudige handelingen: mag via doe-het-zelf of door werknemer(s) met opleidingsattest eenvoudige handelingen e kan deze toepassing laten verwijderen door een vakman, deze moet wel de basisopleiding; asbestverwijdering, eenvoudige handeling, succesvol afgerond hebben. Bij het verwijderen van deze toepassing goed fixeren en maak gebruik van een puntafzuiging (bv. d.m.v. een Hepa stofzuiger).

Bij het vervangen van de raampartijen kan de mastiek mee verwijderd worden door de plaatsers van de nieuwe partijen (op voorwaarde dat deze een opleidingsattest behaald heeft).

Hou rekening ermee dat het oude raamwerk zal gerecycleerd worden, er mogen dus geen restanten aan het raamwerk achter blijven.

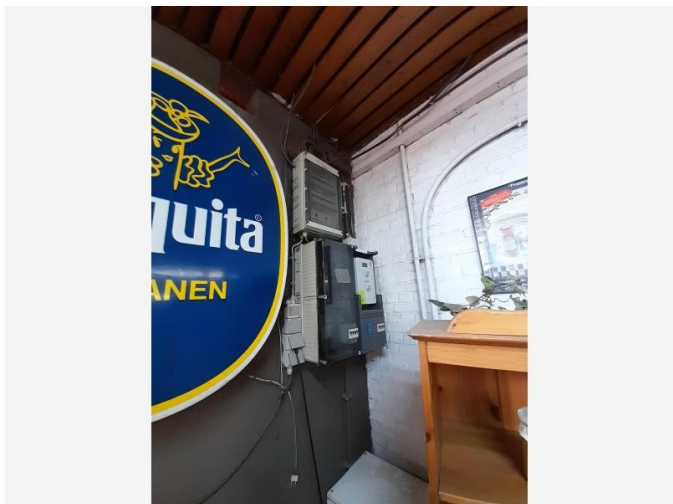
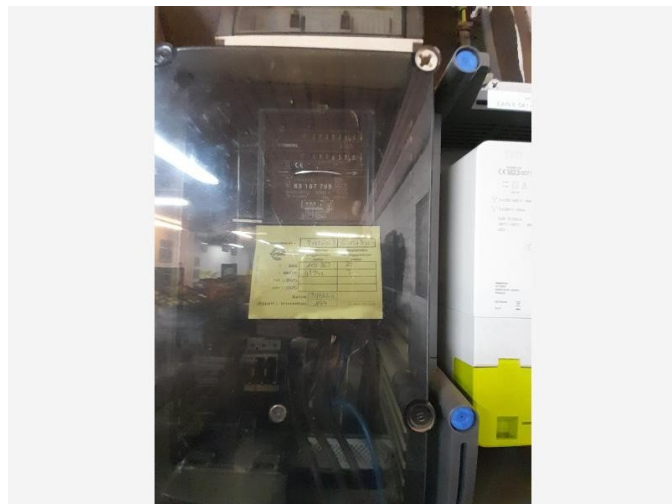
Eindbeoordeling materiaalrisico	Zeer laag materiaalrisico en/of zeer lage kans op vezelvrijgave
---------------------------------	---

Gebondenheid	Categorie 1: hechtgebonden in oorsprong
Asbestsoort (vezeltype)	Crocidoliet aanwezig
Asbestconcentratie	Laag (< 50%)
Afschermingsgraad van het gehele materiaal	Stootvaste afscherming of omkasting
Toestand van het materiaal	Licht beschadigd, licht verweerd. Intact materiaal type Pical – asbestboard of categorie III 'gebondenheid'

Beschrijving	Meterkast - type Bakeliet
Omgeving	Binnen
Primaire drager	Communicatie en elektrische infrastructuur en uitrusting
Asbestmateriaal	Plaat, paneel, tablet - Type Bakeliet
Bindmiddel van asbestmateriaal	Kunststof of -hars
Gebondenheid op basis van bindmiddel	Hecht
Hoeveelheid (oppervlakte - dikte - aantal)	• 0,25 m ² - 0,50 cm - 1 stuk
Totaal volume	0,001 m ³
Eenvoudig bereikbaar	Ja
Bevestigingswijze	• Verlijmd, ingegoten, versmeerd • Geschroefd

Identificatiemethode	Vaststelling zonder monstername
Destructieve handeling voor identificatie	Nee
Opmerking	Vermoedelijk zal deze toepassing verwijderd worden bij aanpassingen die ze gaan uitvoeren aan het elektriciteitsnetwerk.

- Zorg voor een veilig beheer en verwijder dit asbestmateriaal wanneer het bij werken eenvoudig bereikbaar wordt. Controleer de toestand jaarlijks op wijzigingen.

- Eenvoudige handelingen: mag via doe-het-zelf of door werknemer(s) met opleidingsattest eenvoudige handelingen
Het verwijderen van deze zekeringkast en tellerstand is een eenvoudige handeling en mag uitgevoerd worden door een erkend technicus, op voorwaarde dat hij de basisopleiding, Asbestverwijderen; eenvoudige handelingen, met succes afgerond heeft.

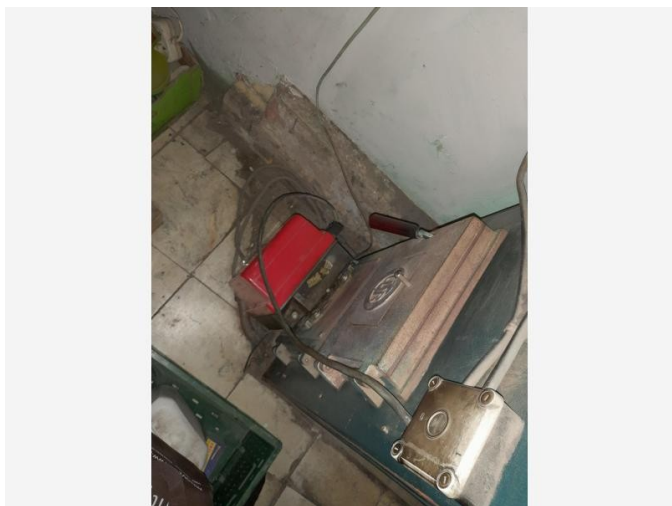
De verwarmingsketel is van bouwjaar 1970.

Asbestverdachte materialen (bv: pakkingen, asbestkoord, verbindingen voor buizen of kanalen, brandwerende materialen, ...) kunnen voorkomen in het toestel. Dit is niet te bepalen zonder destructief onderzoek. Gelieve dit te laten controleren door een erkend technicus bij het eerstvolgende onderhoud.

Er werd geen asbesthoudende beplating onder of rondom de verwarmingsketel waargenomen.

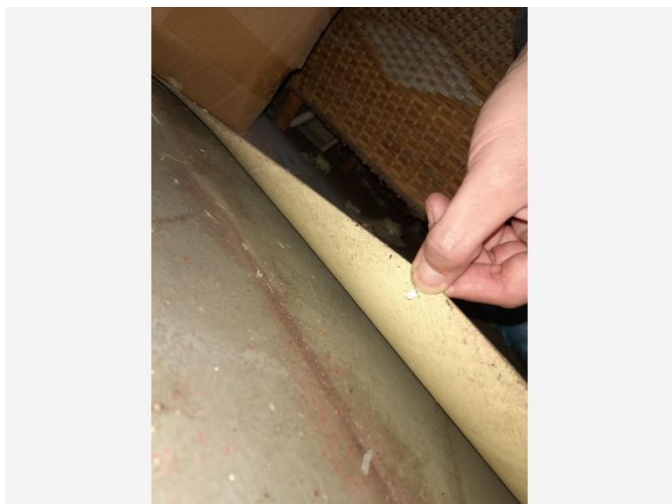
Er werden in deze woning nog enkele vloerzeilen gevonden, deze waren ook inspecteerbaar en door deze inspectie kon men vaststellen dat er aan deze vloerzeilen geen kartonnen onderlaag of zwarte lijmlaag aanwezig was. Ook waren deze vloerzeilen zacht en elastisch, waardoor men deze kan beschouwen als een niet-asbesthoudende toepassing.

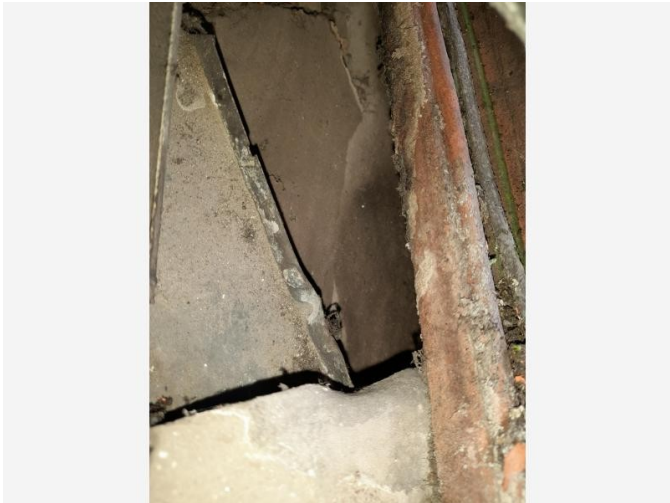
Bij dit pand, op de afgewerkte zolder, werd een niet-verdacht onderdak waargenomen (kunststoffen folie) zonder destructief onderzoek naar eventuele tussenliggende lagen.

In de ruimte waar de zolder niet afgewerkt is, daar zijn de dakpannen rechtstreeks zichtbaar.

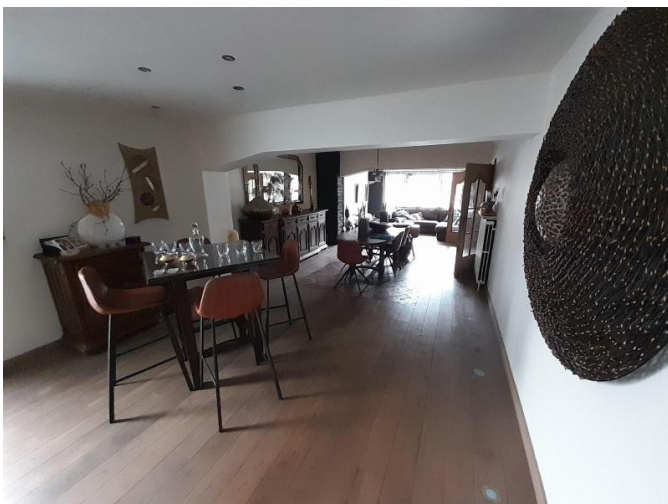
Het plafond in de volledige wooneenheid bestaat uit een verlaagd plafond. Er is geen pleisterwerk rechtstreeks aan de plafonds waar te nemen, buiten in de trappenhall, zonder destructief onderzoek .

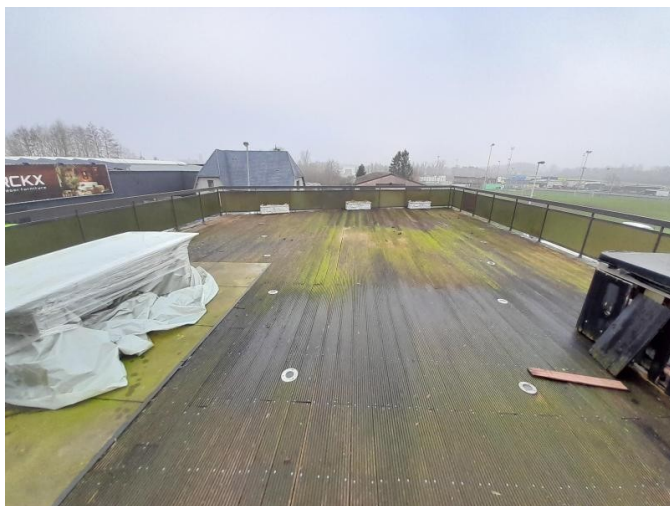
Bovenlaag van het platte dak bestaat uit een niet-asbestverdachte bankirai latten (bijgevolg niet-asbestverdacht). Er werd geen destructief onderzoek gepleegd naar eventuele verdachte onderliggende roofing/lijmlagen. Indien bij eventuele werken onderliggende (lijm)lagen waargenomen worden, laat dan eerst een staal uitvoeren, alvorens werken verder te zetten.

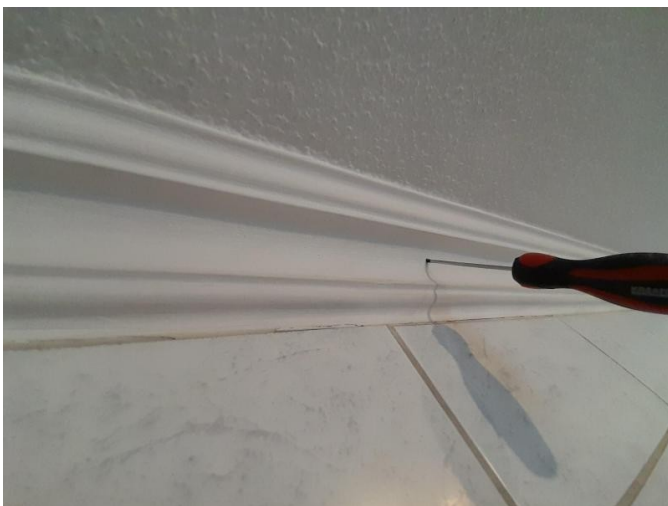
De sierlijsten aanwezig in deze woning zijn van polyethyleen i.p.v. pleisterwerk.

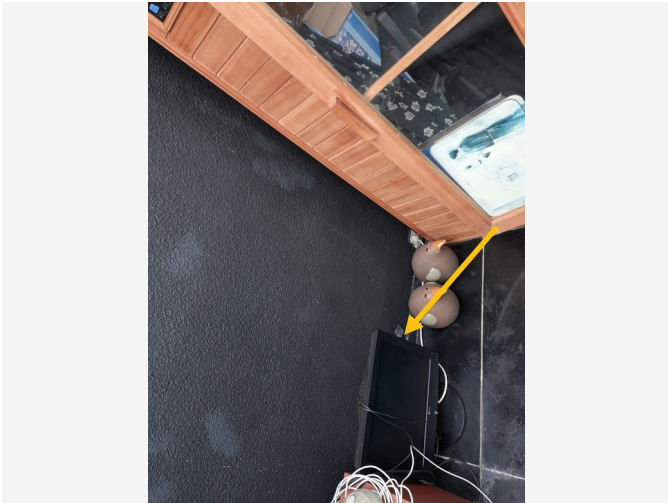
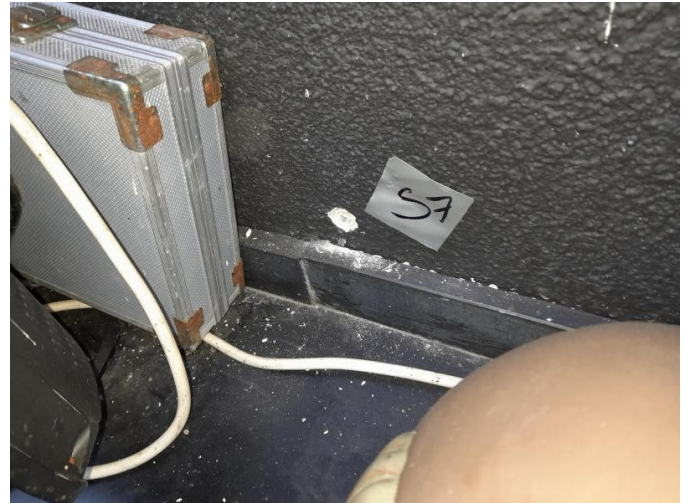
Geen asbest

#	Type	Referentie	Resultaat
12.1	Puntmonster	8150433	Geen asbest

Beschrijving	Crepi - S7
Omgeving	Buiten
Primaire drager	Wand buitenschil

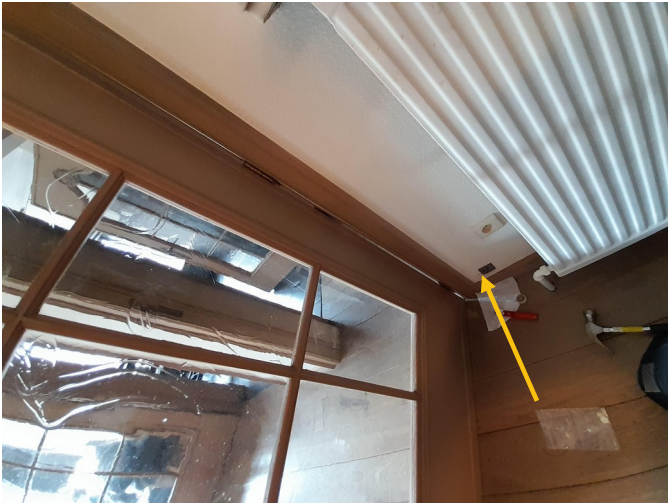
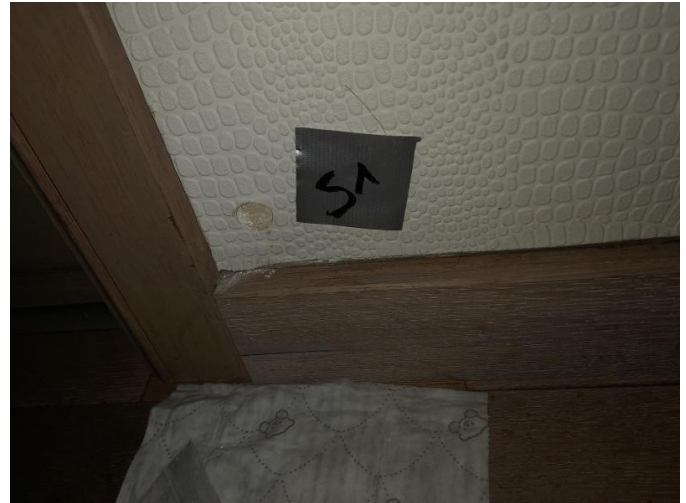
Geen asbest

#	Type	Referentie	Resultaat
13.1	Mengmonster	8140427	Geen asbest

Beschrijving	Pleisterwerk - Muren - S1
Omgeving	Binnen
Primaire drager	Binnenwand

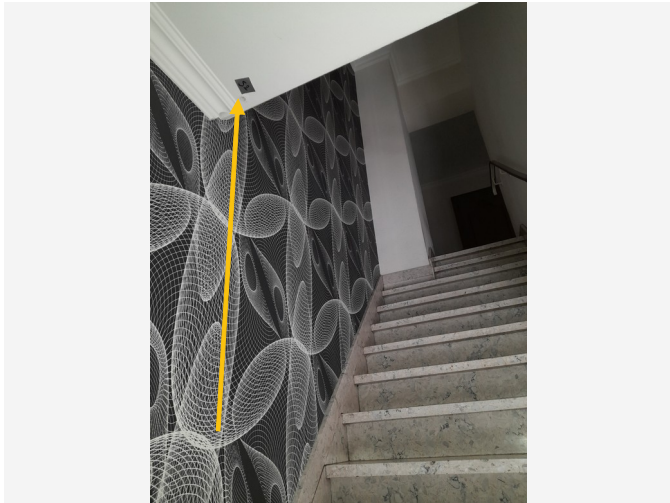
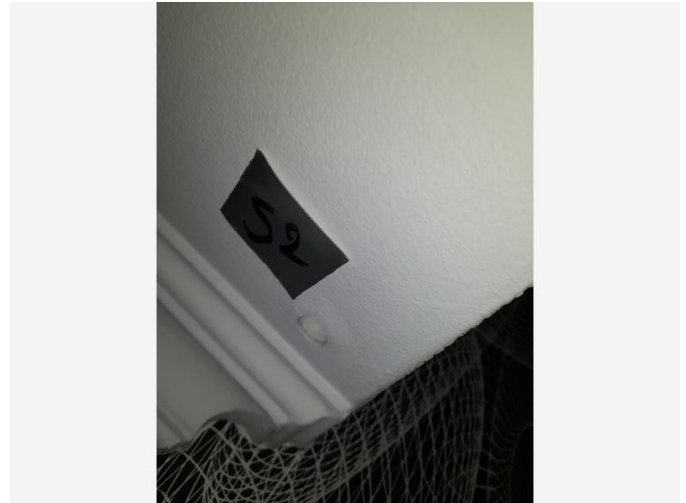
Geen asbest

#	Type	Referentie	Resultaat
14.1	Mengmonster	8150428	Geen asbest

Beschrijving	Pleisterwerk - Plafond - S2
Omgeving	Binnen
Primaire drager	Plafond
