Asbestinventarisatetest

Schoolstraat 4, 9636 Zwalm

Attestnummer : 20250424-000449.000

Uitgegeven op : 24.04.2025

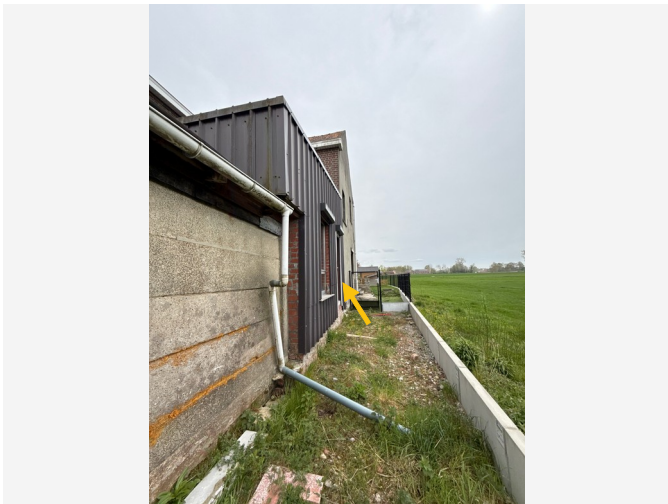
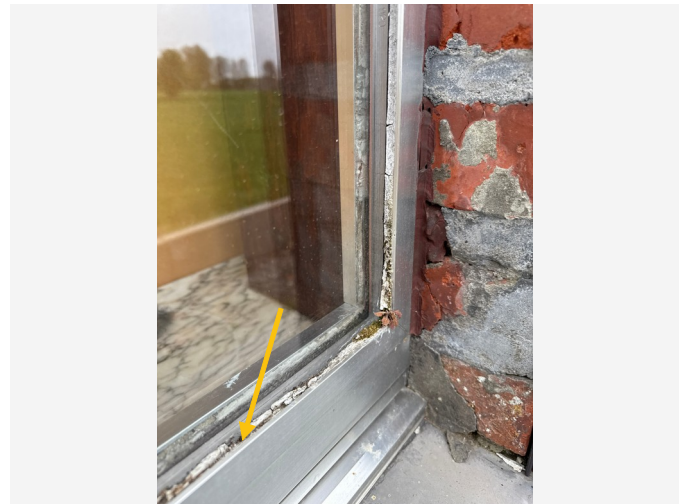
Verhoogd materiaalrisico en/of verhoogde kans op vezelvrijgave

Gebondenheid	Categorie 1: hechtgebonden in oorsprong
Asbestsoort (vezeltype)	Alleen chrysotiel
Asbestconcentratie	Laag (< 50%)
Afschermingsgraad van het gehele materiaal	Geheel of deels vrij aan de buitenlucht
Toestand van het materiaal	Zwaar beschadigd, zwaar verweerd

#	Type	Referentie	Resultaat
1.1	Puntmonster	-1 mastiek	Chrysotiel

Beschrijving	Mastiek
Omgeving	Binnen
Primaire drager	Wandopening verticaal (raam, deur, ...)
Asbestmateriaal	In-situ afwerkingslagen - Pasta, stopverf, voegsel, stopsel, vulsel, mastiek, katten, ...
Bindmiddel van asbestmateriaal	Kitten, mastiek, pasta
Gebondenheid op basis van bindmiddel	Hecht
Hoeveelheid (gewicht - aantal)	<ul style="list-style-type: none">• 0,23 kg - 1 stuk
Totaal gewicht	0,23 kg
Eenvoudig bereikbaar	Ja
Bevestigingswijze	<ul style="list-style-type: none">• Verlijmd, ingegoten, versmeerd
Identificatiemethode	Vaststelling met monstername
Destructieve handeling voor identificatie	Nee
Opmerking	De hoeveelheid is een schatting en kan afwijken van de werkelijke toestand.

Verwijderen

- Zorg voor een veilig beheer. Vermijd het beschadigen van het asbestmateriaal. Controleer de toestand jaarlijks op wijzigingen.

- Eenvoudige handelingen: mag via doe-het-zelf of door werknemer(s) met opleidingsattest eenvoudige handelingen
Eenvoudige handelingen: mag via doe-het-zelf of door werknemer(s) met opleidingsattest eenvoudige handelingen

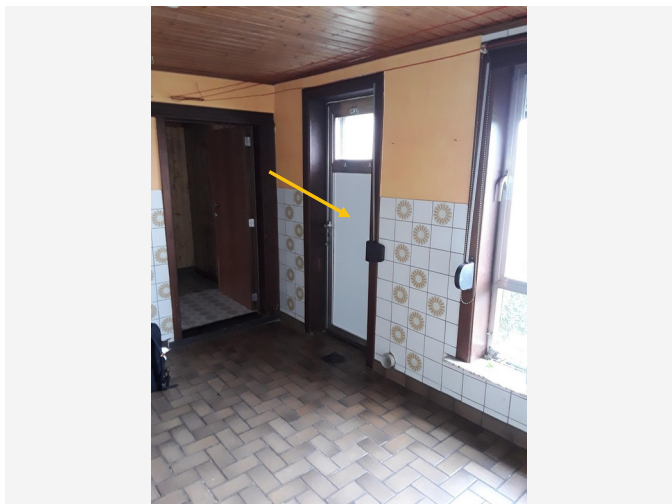
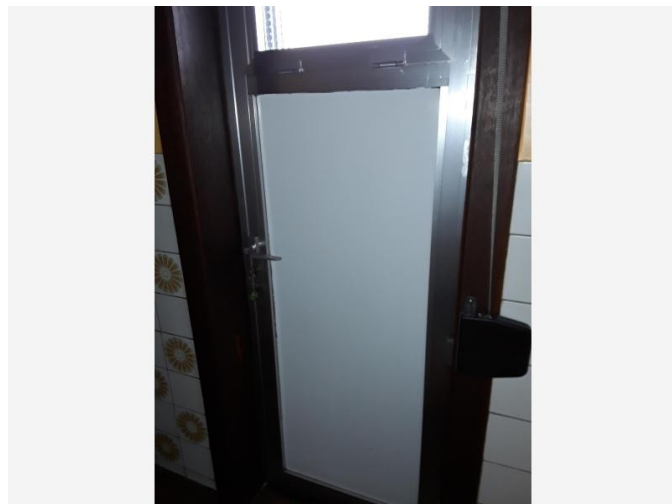
Eindbeoordeling materiaalrisico	Laag materiaalrisico en/of verlaagde kans op vezelvrijgave
---------------------------------	--

Gebondenheid	Categorie 1: hechtgebonden in oorsprong
Asbestsoort (vezeltype)	Crocidoliet aanwezig
Asbestconcentratie	Laag (< 50%)
Afschermingsgraad van het gehele materiaal	Geheel of deels (ook) vrij aan de binnenlucht
Toestand van het materiaal	Onbeschadigd, niet verweerd

Beschrijving	Deurpaneel
Omgeving	Grenst aan binnen- en buitenlucht
Primaire drager	Wandopening verticaal (raam, deur, ...)
Asbestmateriaal	Plaat, paneel, tablet - Geëmailleerd, type Glasal
Bindmiddel van asbestmateriaal	Cement
Gebondenheid op basis van bindmiddel	Hecht
Hoeveelheid (oppervlakte - dikte - aantal)	• 1,20 m ² - 0,50 cm - 1 stuk
Totaal volume	0,006 m ³
Eenvoudig bereikbaar	Ja
Bevestigingswijze	• Geklemd
Identificatiemethode	Vaststelling zonder monsternamen
Destructieve handeling voor identificatie	Nee
Opmerking	Achterdeur paneel binnenzijde

Zorgvuldig beheren

- Zorg voor een veilig beheer. Vermijd het beschadigen van het asbestmateriaal. Controleer de toestand jaarlijks op wijzigingen.
- Voer bijkomende staalname(s) uit.

- Eenvoudige handelingen: mag via doe-het-zelf of door werknemer(s) met opleidingsattest eenvoudige handelingen
Eenvoudige handelingen: mag via doe-het-zelf of door werknemer(s) met opleidingsattest eenvoudige handelingen

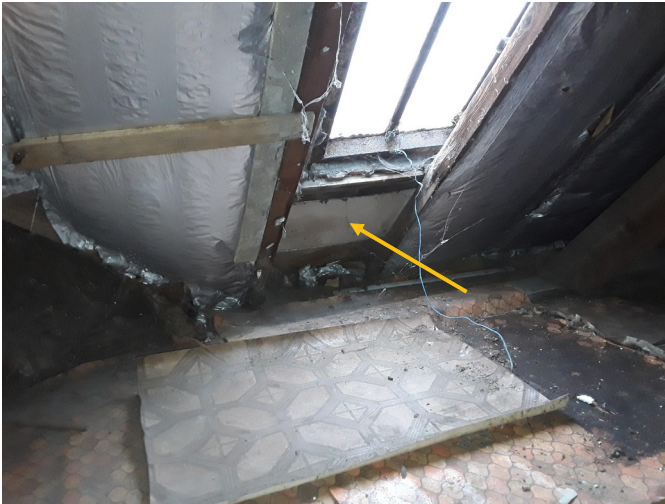
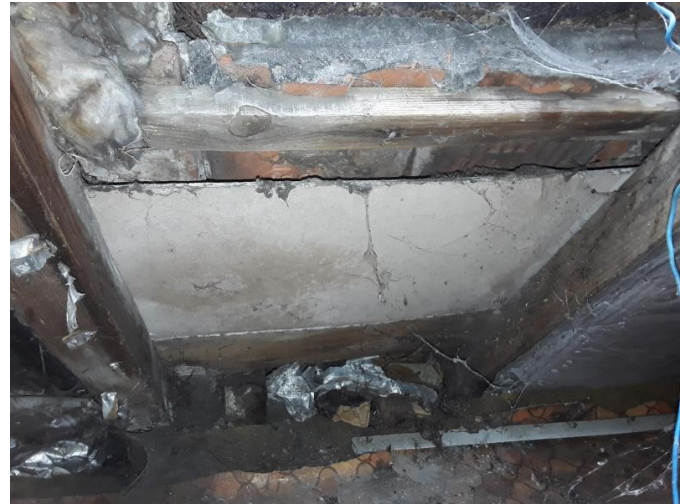
Eindbeoordeling materiaalrisico	Laag materiaalrisico en/of verlaagde kans op vezelvrijgave
---------------------------------	--

Gebondenheid	Categorie 1: hechtgebonden in oorsprong
Asbestsoort (vezeltype)	Crocidoliet aanwezig
Asbestconcentratie	Laag (< 50%)
Afschermingsgraad van het gehele materiaal	Geheel of deels (ook) vrij aan de binnenlucht
Toestand van het materiaal	Onbeschadigd, niet verweerd

Beschrijving	Onderdakplaatje
Omgeving	Binnen
Primaire drager	Schuin dak
Asbestmateriaal	Plaat, paneel, tablet - Type Menuiserite
Bindmiddel van asbestmateriaal	Cement
Gebondenheid op basis van bindmiddel	Hecht
Hoeveelheid (oppervlakte - dikte - aantal)	<ul style="list-style-type: none">• 0,25 m² - 0,40 cm - 1 stuk
Totaal volume	0,001 m ³
Eenvoudig bereikbaar	Ja
Bevestigingswijze	<ul style="list-style-type: none">• Genageld, geniet
Identificatiemethode	Vaststelling zonder monstername
Destructieve handeling voor identificatie	Nee
Opmerking	1 stuk, onder dakraam.

Zorgvuldig beheren

- Zorg voor een veilig beheer. Vermijd het beschadigen van het asbestmateriaal. Controleer de toestand jaarlijks op wijzigingen.
- Voer bijkomende staalname(s) uit.

- Eenvoudige handelingen: mag via doe-het-zelf of door werknemer(s) met opleidingsattest eenvoudige handelingen verwijderen zonder te breken, vooraf fixeren.

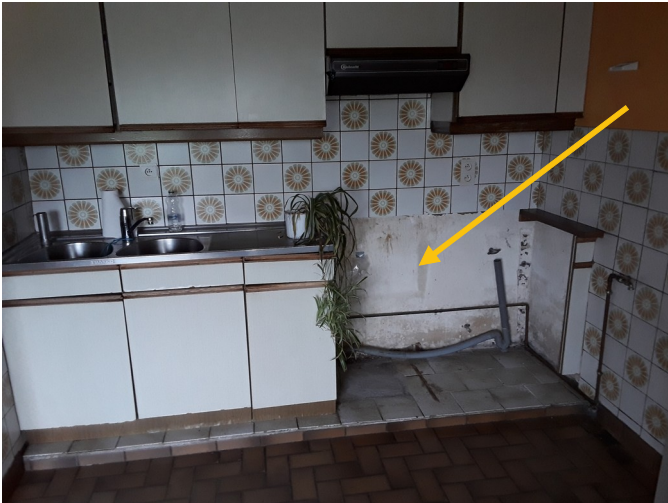
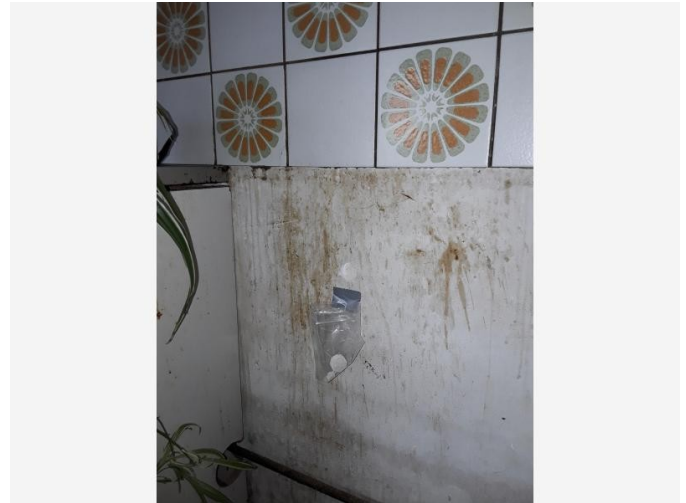
Fiche 4: A1 pleister muren

Geen asbest

#	Type	Referentie	Resultaat
4.1	Mengmonster	A1 pleister muren	Geen asbest

Beschrijving	A1 pleister muren
Omgeving	Binnen
Primaire drager	Binnenwand
Bindmiddel van materiaal	Gips - kalk
Gebondenheid op basis van bindmiddel	Niet-hechtgebonden
Hoeveelheid (oppervlakte - dikte - aantal)	• 250,00 m ² - 1,00 cm - 1 stuk
Totaal volume	2,50 m ³
Identificatiemethode	Vaststelling met monsternamen
Destructieve handeling voor identificatie	Nee
Opmerking	Enkel muren bepleisterd. Mengmonster van keuken en hal en woonkamer geen in stookruimte. Geen pleisterwerk in plafond

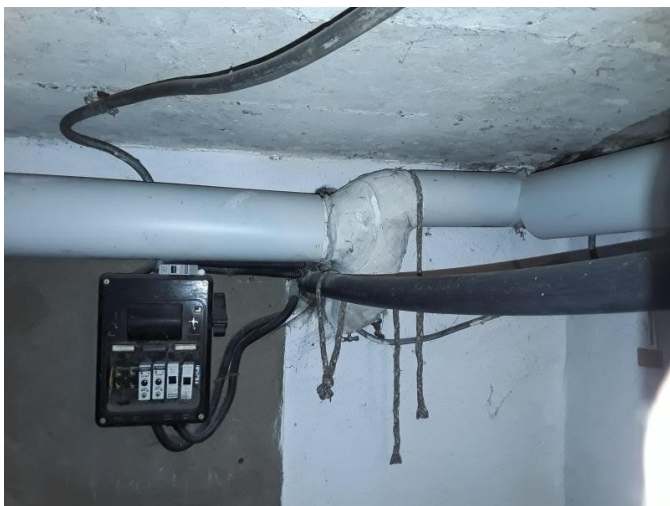
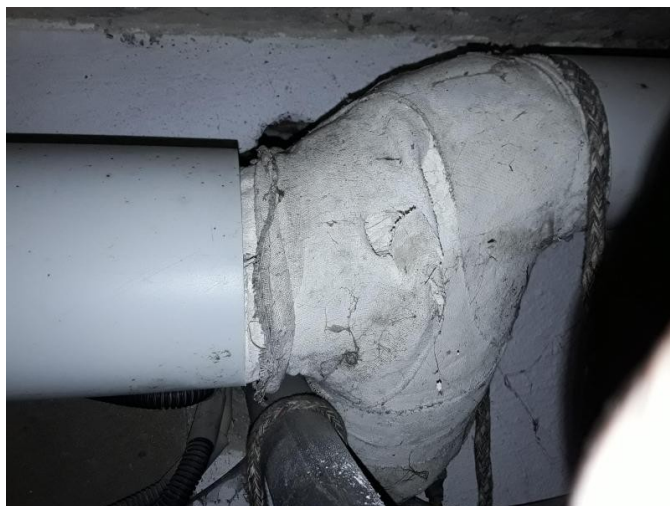
Fiche 5: A2 buisisolatie bochten

Geen asbest

#	Type	Referentie	Resultaat
5.1	Mengmonster	A2 buisisolatie bochten	Geen asbest

Beschrijving	A2 buisisolatie bochten
Omgeving	Binnen
Primaire drager	HVAC infrastructuur en uitrusting
Bindmiddel van materiaal	Gips - kalk
Gebondenheid op basis van bindmiddel	Niet-hechtgebonden
Hoeveelheid (lengte - omtrek - dikte - aantal)	<ul style="list-style-type: none">• 1,00 m - 40,00 cm - 1,00 cm - 1 stuk
Totaal volume	0,004 m ³
Identificatiemethode	Vaststelling met monstername
Destructieve handeling voor identificatie	Nee
Opmerking	mengmonster van 2 bochten in de kelder. de rechte stukken waren niet afgewerkt met gips.
