# Asbestinventarisatetest

Nederenamestraat 52, 9700 Oudenaarde

Attestnummer : 20260901-000140.000

**Niet-asbestveilig**

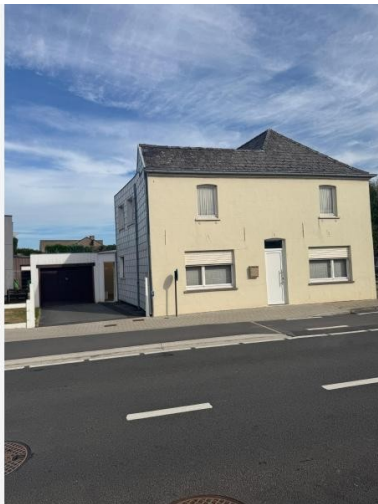
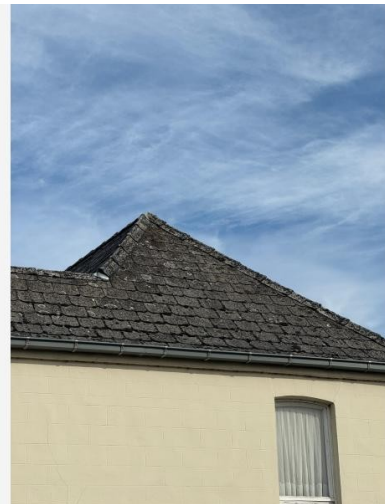
Het asbestmateriaal valt onder de mijlpaal van 2034.

**Dringend verwijderen**

| Eindbeoordeling materiaalrisico | Hoog materiaalrisico en/of hoge kans op vezelvrijgave |

| Asbestsoort (vezeltype) | Crocidoliet aanwezig |
| Toestand van het materiaal | Matig beschadigd, matig verweerd |

| Beschrijving | Dak bestaande uit leien |

- Verwijder dit asbestmateriaal zo snel mogelijk. Volg de toestand goed op.
- Hemelwater dat afspoelt van asbestcement daken of gevels kan asbestdeeltjes bevatten. Gebruik het enkel voor gesloten circuits (bv. spoelen toiletten). Reinig na het vervangen van het dak of de gevel de dakgoten en regenwaterput of -ton om asbesthoudend sediment of slib te verwijderen
- Voer bijkomende staalname(s) uit.

- Eenvoudige handelingen: mag via doe-het-zelf of door werknemer(s) met opleidingsattest eenvoudige handelingen  
Deze toepassing kan door een aannemer die over een opleidingsattest eenvoudige handelingen beschikt of door een particulier (doe-het-zelf), verwijderd worden indien er geen verhoogd risico op vrijgave van asbestvezels ontstaat en de toepassing voorafgaand wordt gefixeerd/bevochtigd; de individuele elementen zonder machinale werktuigen en zonder breken of gooien een voor een losgemaakt worden; en ten slotte in gesloten verpakking weggevoerd worden naar een erkend afvalpunt (recyclagepark).

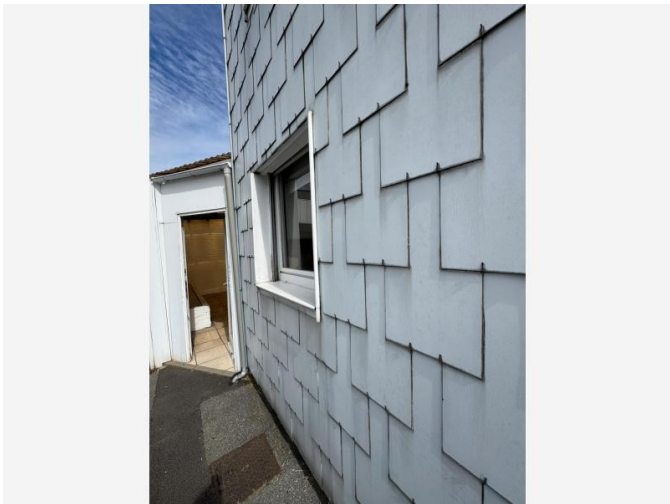
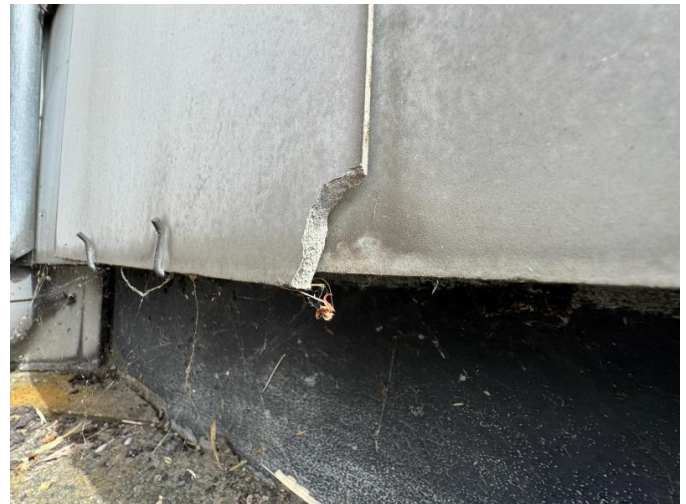
Het asbestmateriaal valt onder de mijlpaal van 2034.

Verwijderen

- Verwijder dit asbestmateriaal zo snel mogelijk. Volg de toestand goed op.
- Hemelwater dat afspoelt van asbestcement daken of gevels kan asbestdeeltjes bevatten. Gebruik het enkel voor gesloten circuits (bv. spoelen toiletten). Reinig na het vervangen van het dak of de gevel de dakgoten en regenwaterput of -ton om asbesthoudend sediment of slib te verwijderen

- Eenvoudige handelingen: mag via doe-het-zelf of door werknemer(s) met opleidingsattest eenvoudige handelingen  
Deze toepassing kan door een aannemer die over een opleidingsattest eenvoudige handelingen beschikt of door een particulier (doe-het-zelf), verwijderd worden indien er geen verhoogd risico op vrijgave van asbestvezels ontstaat en de toepassing voorafgaand wordt gefixeerd/bevochtigd; de individuele elementen zonder machinale werktuigen en zonder breken of gooien een voor een losgemaakt worden; en ten slotte in gesloten verpakking weggevoerd worden naar een erkend afvalpunt (recyclagepark).

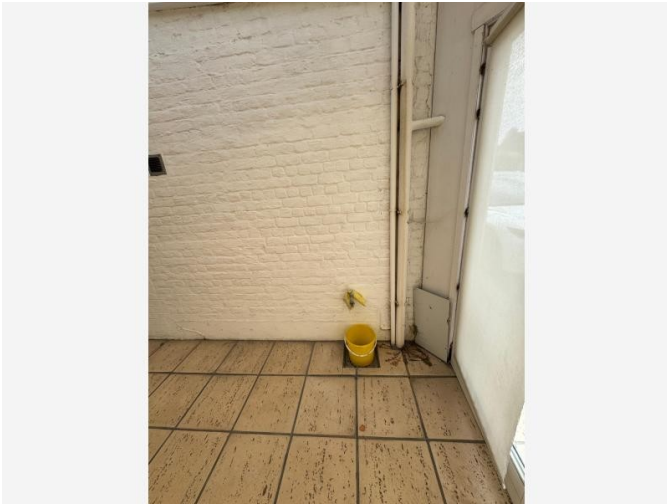
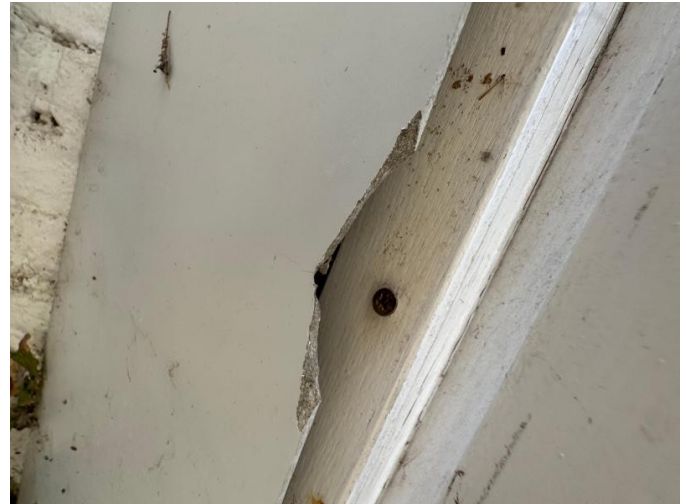
| Identificatiemethode | <p>De asbestdeskundige beoordeelt het materiaal als asbestverdacht en dus asbesthoudend, en dit zonder monstername.</p> <p>Motivatie: De monstername brengt andere schade aan dan schade die inherent is aan de monstername.</p> |

- Eenvoudige handelingen: mag via doe-het-zelf of door werknemer(s) met opleidingsattest eenvoudige handelingen  
Deze toepassing kan door een aannemer die over een opleidingsattest eenvoudige handelingen beschikt of door een particulier (doe-het-zelf), verwijderd worden indien er geen verhoogd risico op vrijgave van asbestvezels ontstaat en de toepassing voorafgaand wordt gefixeerd/bevochtigd; de individuele elementen zonder machinale werktuigen en zonder breken of gooien een voor een losgemaakt worden; en ten slotte in gesloten verpakking weggevoerd worden naar een erkend afvalpunt (recyclagepark).

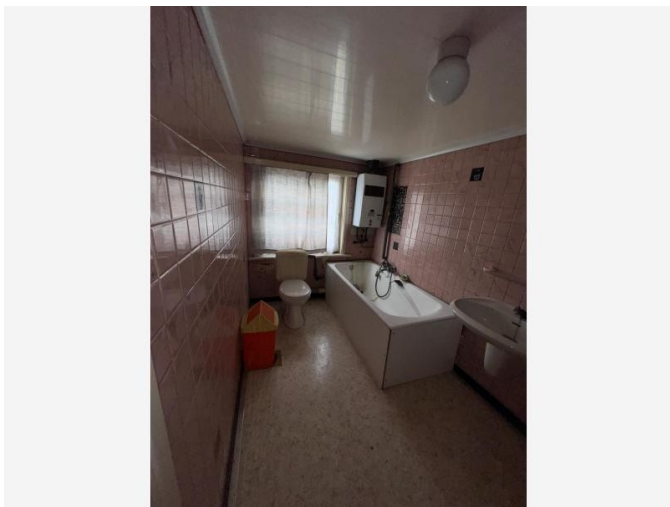
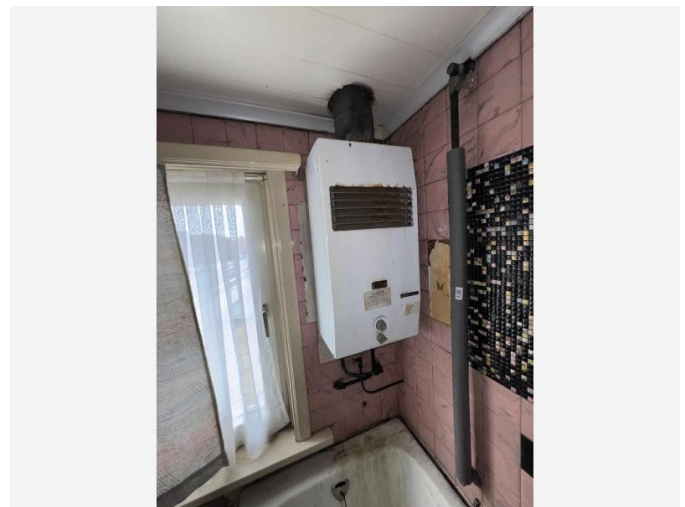
### Fiche 19: Stookketel niet verdacht

| Beschrijving | Notitie | Terug te vinden op plannen |
|---|---|---|
| Fiche 19: Stookketel niet verdacht | De ketel in de badkamer is niet verdacht. | - |

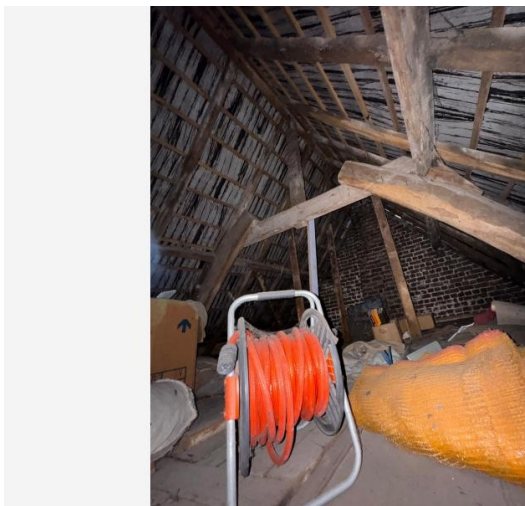
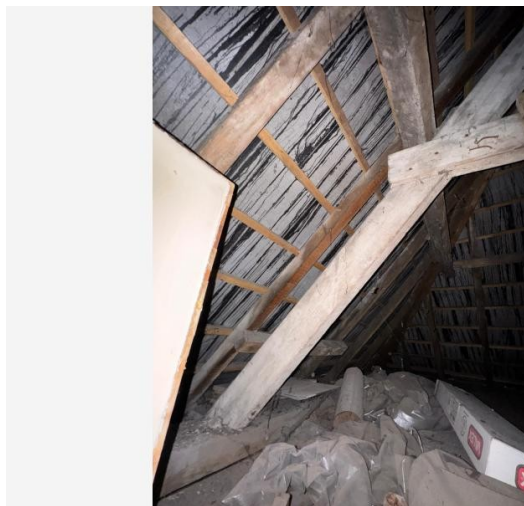
## Fiche 22: Onderdak (niet aanwezig)

| Beschrijving | Notitie | Terug te vinden op plannen |
|---|---|---|
| Fiche 22: Onderdak (niet aanwezig) | Er is geen te onderzoeken onderdak aanwezig op de inspectielocatie. Op zolder zijn de leien te zien. | - |
