Asbestinventarisatetest

Boomgaardstraat 6, 9820 Merelbeke-Melle

Attestnummer : 20260419-000108.000

Uitgegeven op : 19.04.2026

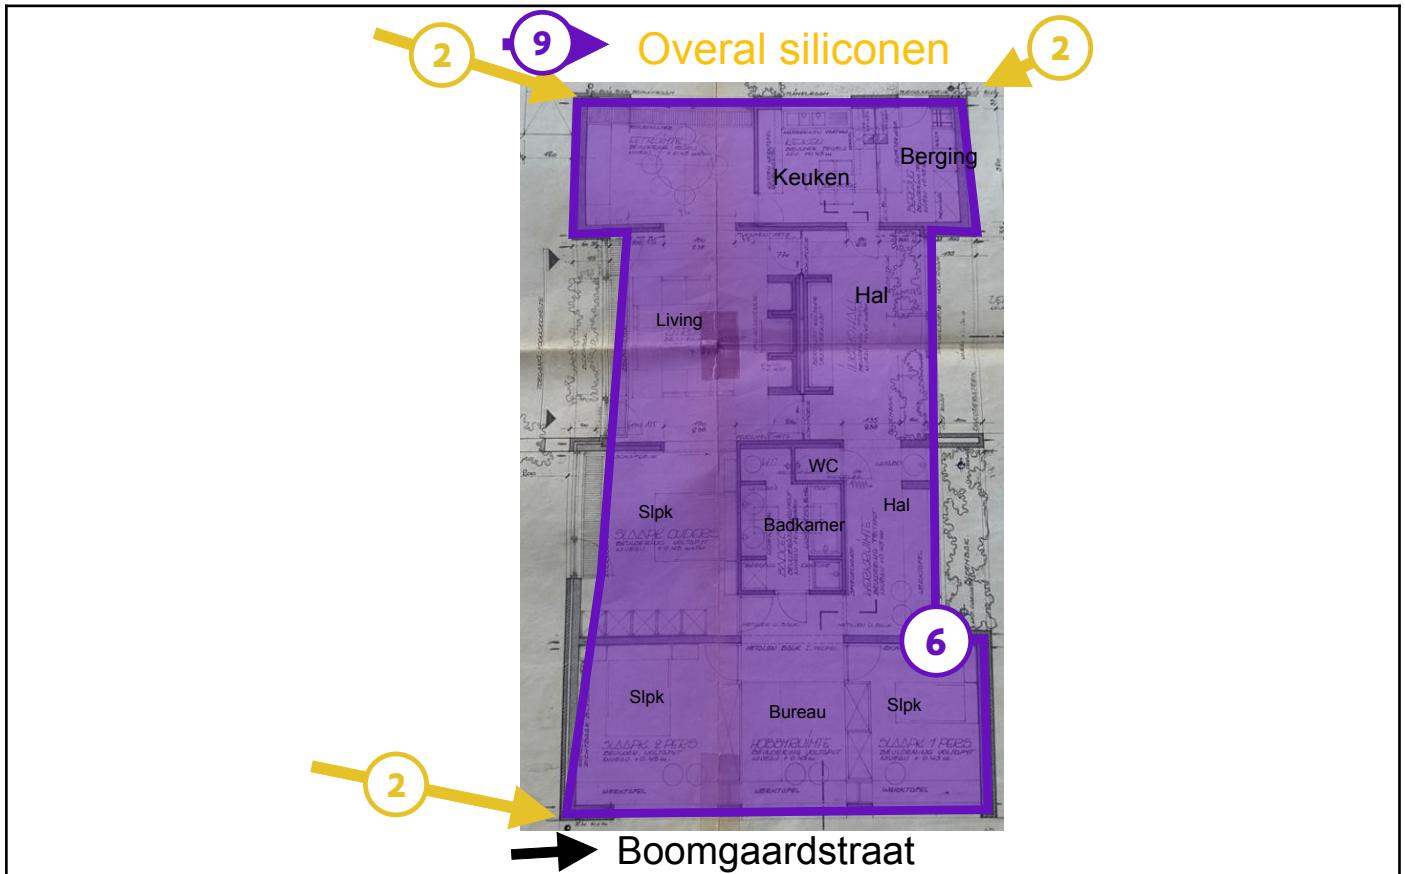
Plan 1.1: Indeling

Beschrijving	Type	Actie
2. Verloren bekisting - buizen	Asbestmateriaal	Zorgvuldig beheren
6. Plafonds uit niet asbestverdacht materiaal	Advies	-
9. Afdichtingsmateriaal aan schrijnwerk	Overige ruimte of materiaal	-

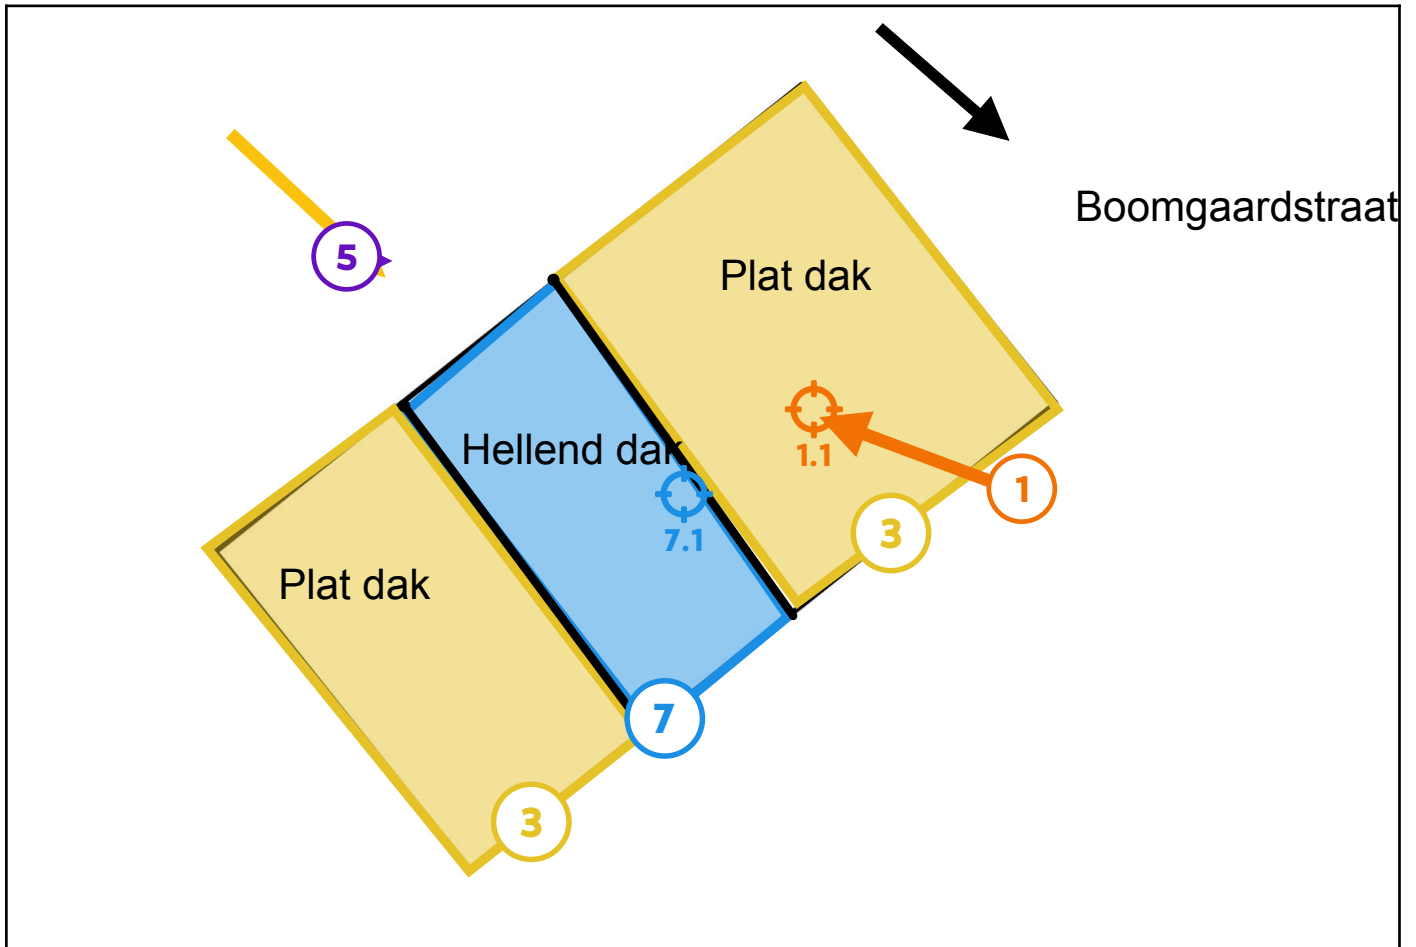
Plan 1.2: Daken

Beschrijving	Type	Actie
1. Rookgasafvoerkanaal	Asbestmateriaal	Verwijderen
1.1 Code: IEY_03	Puntmonster	-
3. Plat dak roofing	Asbestmateriaal	Zorgvuldig beheren
5. Materialen onder de dakbedekking	Beperking	-
7. Leien hellend dak	Geen asbest	-
7.1 Code: IEY_02	Puntmonster	-

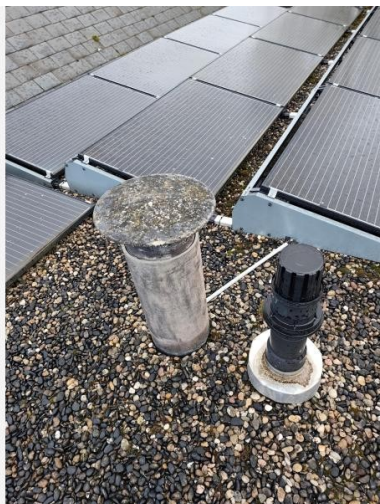
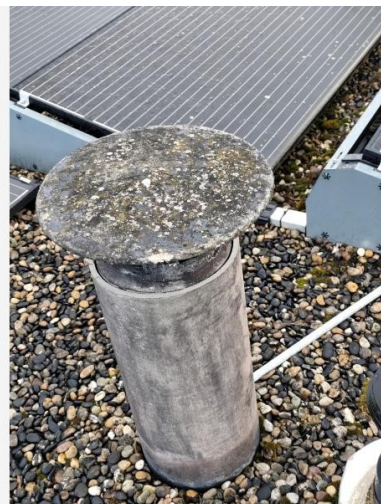
Het asbestmateriaal valt onder de mijlpaal van 2034.

Verwijderen

Eindbeoordeling materiaalrisico	Laag materiaalrisico en/of verlaagde kans op vezelvrijgave
---------------------------------	--

#	Type	Referentie	Resultaat
1.1	Puntmonster	IEY_03	Chrysotiel

Beschrijving	Rookgasafvoerkanaal
Omgeving	Buiten
Primaire drager	Schacht-koker (technisch)
Asbestmateriaal	Rookgaskanaal
Bindmiddel van asbestmateriaal	Cement
Gebondenheid op basis van bindmiddel	Hecht
Hoeveelheid (lengte - omtrek - dikte - aantal)	<ul style="list-style-type: none">• 1,50 m - 10,00 cm - 2,00 cm - 1 stuk
Totaal volume	0,003 m ³
Eenvoudig bereikbaar	Ja
Bevestigingswijze	<ul style="list-style-type: none">• Geklemd
Identificatiemethode	Een monstername door de asbestdeskundige met laboanalyse door een asbestlabo.
Destructieve handeling voor identificatie	Nee

- Zorg voor een veilig beheer. Vermijd het beschadigen van het asbestmateriaal. Controleer de toestand jaarlijks op wijzigingen.

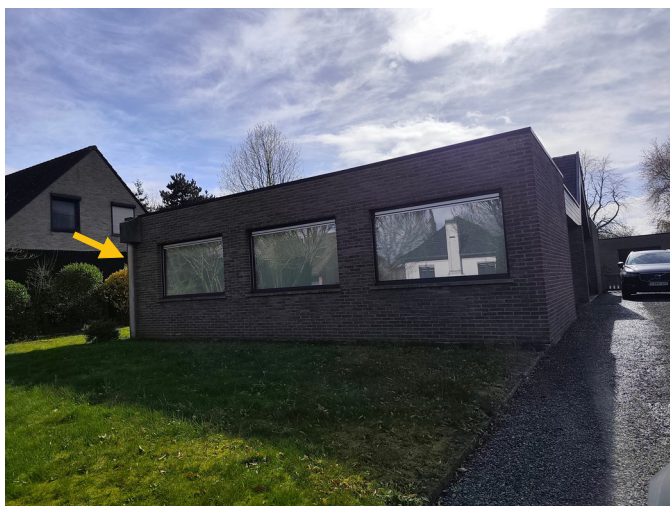
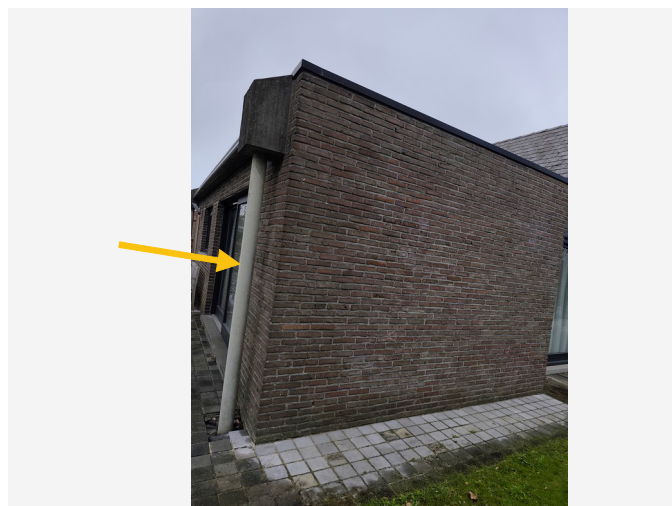
Het asbestmateriaal valt onder de mijlpaal van 2040.

Zorgvuldig beheren

Eindbeoordeling materiaalarisico	Laag materiaalarisico en/of verlaagde kans op vezelvrijgave
----------------------------------	---

Gebondenheid	Categorie 1: hechtgebonden in oorsprong
Asbestsoort (vezeltype)	Crocidoliet aanwezig
Asbestconcentratie	Laag (< 50%)
Afschermingsgraad van het gehele materiaal	Geheel of deels vrij aan de buitenlucht, maar geen contact met binnenlucht
Toestand van het materiaal	Onbeschadigd, niet verweerd

Beschrijving	Verloren bekisting - buizen
Omgeving	Buiten
Primaire drager	Fundering-draagstructuur (horizontaal, verticaal)
Asbestmateriaal	Buis, koker, leiding, pijp, doorvoer
Bindmiddel van asbestmateriaal	Cement
Gebondenheid op basis van bindmiddel	Hecht
Hoeveelheid (lengte - omtrek - dikte - aantal)	<ul style="list-style-type: none">• 3,00 m - 20,00 cm - 2,00 cm - 3 stuks
Totaal volume	0,036 m ³
Eenvoudig bereikbaar	Ja
Bevestigingswijze	<ul style="list-style-type: none">• Geklemd
Identificatiemethode	De asbestdeskundige gebruikt een bewijsdocument andere dan een bestaande laboanalyse, met bevestiging door vaststelling en expertise en dit zonder monsternamen.
Destructieve handeling voor identificatie	Nee

- Zorg voor een veilig beheer. Vermijd het beschadigen van het asbestmateriaal. Controleer de toestand jaarlijks op wijzigingen.
- Voer bijkomende staalname(s) uit.

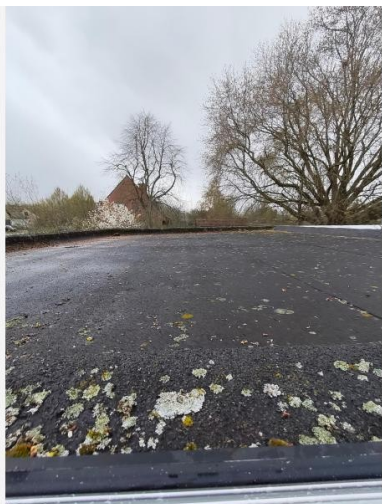
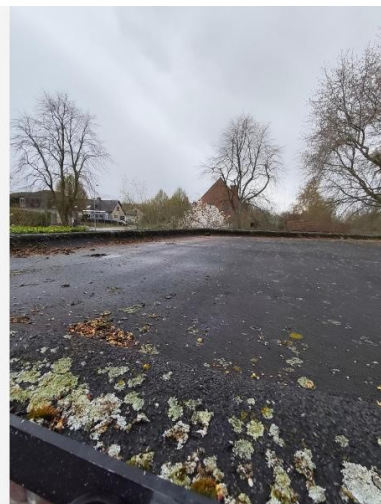
Het asbestmateriaal valt onder de mijlpaal van 2040.

Zorgvuldig beheren

Eindbeoordeling materiaalrisico	Laag materiaalrisico en/of verlaagde kans op vezelvrijgave
---------------------------------	--

Gebondenheid	Categorie 1: hechtgebonden in oorsprong
Asbestsoort (vezeltype)	Alleen chrysotiel aanwezig
Asbestconcentratie	Laag (< 50%)
Afschermingsgraad van het gehele materiaal	Geheel of deels vrij aan de buitenlucht, maar geen contact met binnenlucht
Toestand van het materiaal	Licht beschadigd, licht verweerd. Intacte calciumsilicaatplaat of materiaal met categorie 3-gebondenheid

Beschrijving	Plat dak roofing
Omgeving	Buiten
Primaire drager	Plat dak
Asbestmateriaal	Dak- en gevelbekleding - Roofing
Bindmiddel van asbestmateriaal	Bitumen (roofing, teer, asfalt)
Gebondenheid op basis van bindmiddel	Hecht
Hoeveelheid (oppervlakte - aantal)	<ul style="list-style-type: none">95,00 m² - 1 stuk
Totale oppervlakte	95,00 m ²
Eenvoudig bereikbaar	Ja
Bevestigingswijze	<ul style="list-style-type: none">Verlijmd, ingegoten, versmeerd
Identificatiemethode	De asbestdeskundige beoordeelt het materiaal als asbestverdacht en dus asbesthoudend, en dit zonder monstername. Motivatie: Er is een onderzoeksbeperring die monstername verhindert.
Destructieve handeling voor identificatie	Nee

- Zorg voor een veilig beheer. Vermijd het beschadigen van het asbestmateriaal. Controleer de toestand jaarlijks op wijzigingen.
- Voer bijkomende staalname(s) uit.

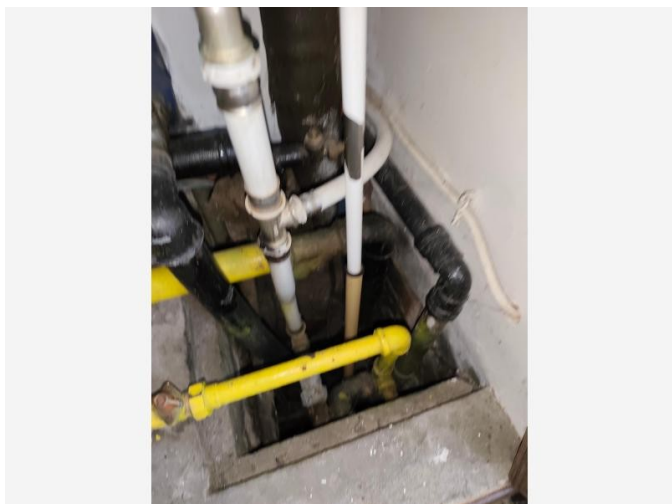
Situeringsfoto

Permanente beperking

Reden: Hoogte < 1,5m

Uitleg van de asbestdeskundige: De kruipkelder kon niet veilig en niet volledig geïnspecteerd worden. De vrije hoogte is kleiner dan 1,5 m, waardoor het betreden van de ruimte ergonomisch en veiligheidsmatig niet verantwoord is.

Deze beperking is conform het Inspectieprotocol Asbestinventarisatie (IP2), waarin is bepaald dat ruimtes die niet veilig of niet inspecteerbaar zijn, gemotiveerd als onderzoeksbeperking mogen worden opgenomen. Niet-waarneembare of niet-inspecteerbare materialen in de kruipkelder konden daardoor niet beoordeeld worden. Bij toekomstige werken of bij het toegankelijk maken van de kruipkelder is bijkomend onderzoek aangewezen.

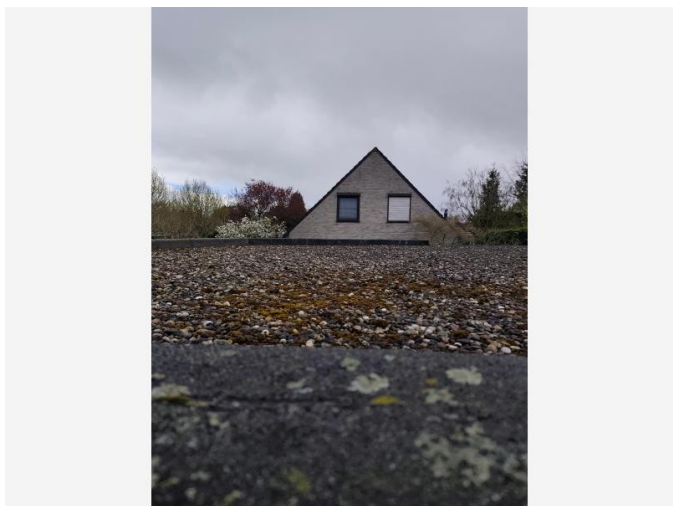
Situeringfoto

Tijdelijke beperking

Reden: Er is geen volledige risicobeoordeling mogelijk

Uitleg van de asbestdeskundige: De materialen onder de dakbedekking (leien en roofing) kunnen niet geïnspecteerd worden zonder destructief onderzoek.

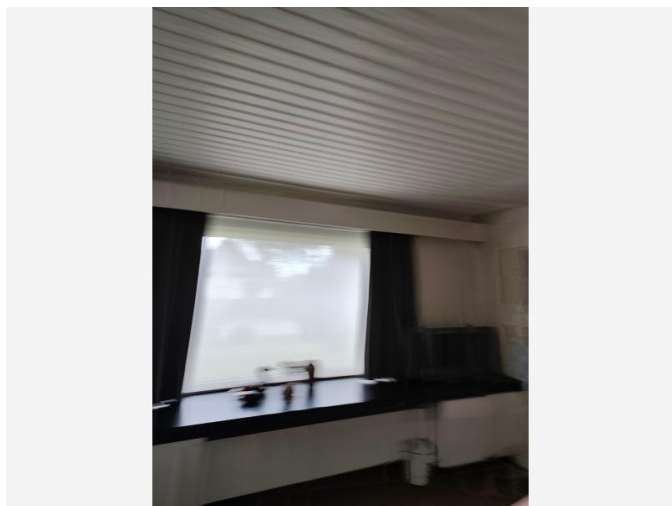
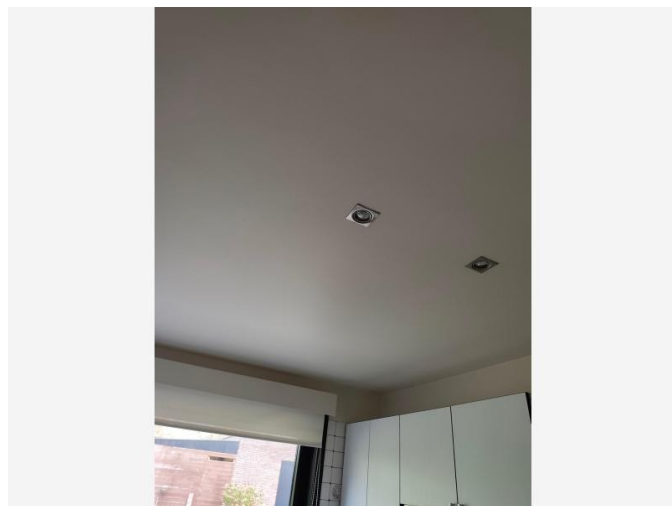
Op basis van de uitgevoerde auditieve en/of visuele inspectie wordt vastgesteld dat plafonds in de volgende materialen niet-asbestverdacht zijn:

- gipskartonplaten
- hout
- beton
- pvc

Let op: Deze vaststelling geldt uitsluitend voor de waarneembare oppervlakken en materialen. Niet-waarneembare delen achter, boven of in deze plafonds konden niet worden onderzocht zonder destructief onderzoek. Het is mogelijk dat achter deze niet-asbestverdachte plafonds verborgen lagen of constructies aanwezig zijn die asbestverdachte materialen bevatten.

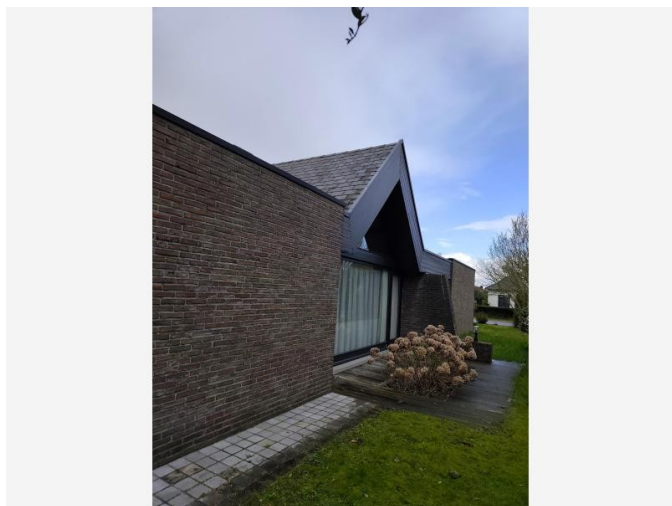
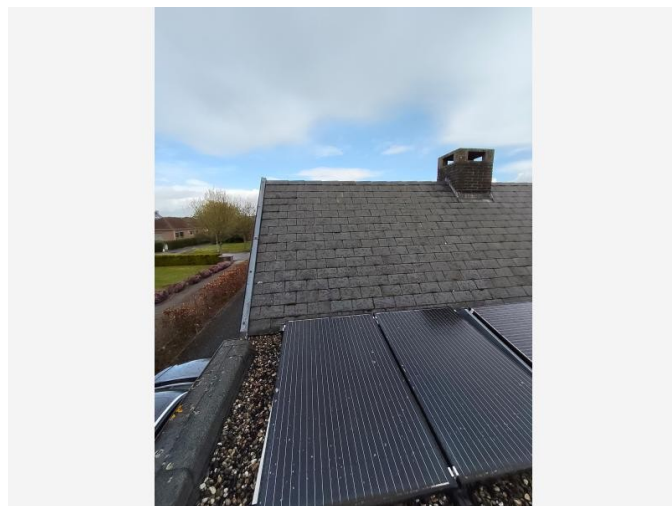
Fiche 7: Leien hellend dak

Geen asbest

#	Type	Referentie	Resultaat
7.1	Puntmonster	IEY_02	Geen asbest

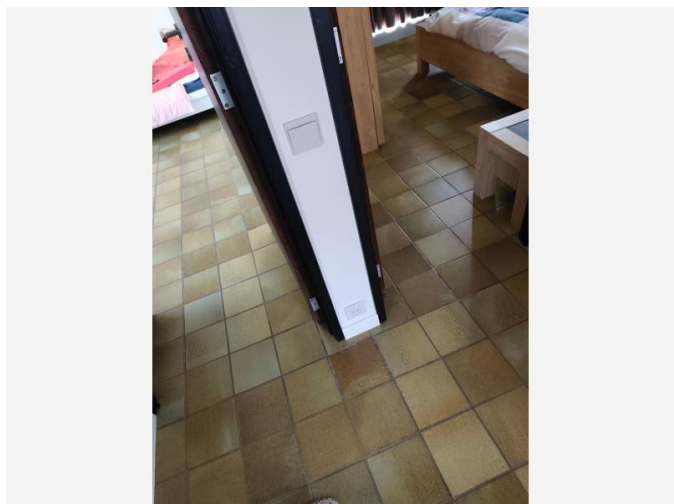
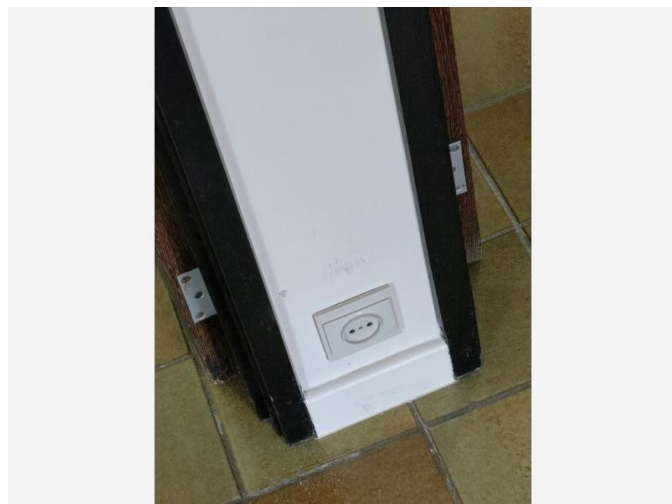
Geen asbest

#	Type	Referentie	Resultaat
8.1	Mengmonster	IEY_01	Geen asbest

Beschrijving	Pleisterwerk Wanden
Omgeving	Binnen
Primaire drager	Binnenwand
Bindmiddel van materiaal	Gips - kalk
Gebondenheid op basis van bindmiddel	Niet-hechtgebonden
Hoeveelheid (oppervlakte - dikte - aantal)	• 150,00 m ² - 1,00 cm - 1 stuk
Totaal volume	1,50 m ³
Identificatiemethode	Een monstername door de asbestdeskundige met laboanalyse door een asbestlabo.
Destructieve handeling voor identificatie	Nee
Opmerking	<p>Mengmonster van het pleisterwerk aan wanden:</p> <ul style="list-style-type: none">- Individuele ruimte- Natte ruimte- Trappenhal: hal <p>Een monstername in stooklokaal was niet mogelijk aangezien deze niet aanwezig is in het gebouw.</p>
