# Asbestinventarisatetest

Akrenbos 85, 1547 Bever

Attestnummer : 20250327-000126.000

Uitgegeven op : 27.03.2025

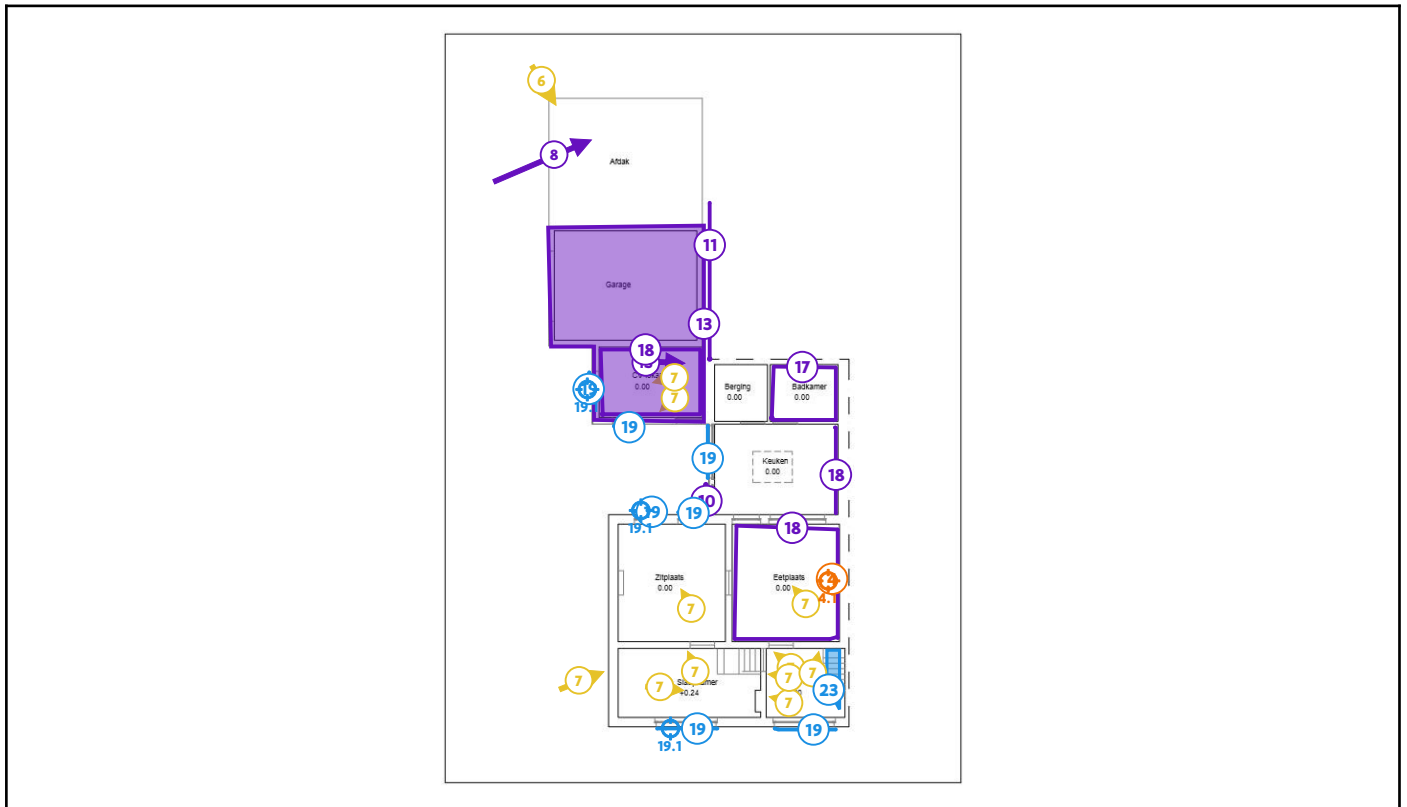
# Plan 1.4: Gelijkvloers

Beschrijving	Type	Actie
4. Sierplaat schouw	Asbestmateriaal	Verwijderen
4.1 Code: MM04	Puntmonster	-
6. Steun afdak	Asbestmateriaal	Zorgvuldig beheren
7. Bakeliet lichtschakelaars en -fitting	Asbestmateriaal	Zorgvuldig beheren
8. Mazouttank	Advies	-
10. Mastiek ramen verdieping en keukendeur	Advies	-
11. Gemeenschappelijke muur rechts	Advies	-
13. Bijgebouw	Advies	-
15. Centrale verwarming	Advies	-

17. Tergelijm faience badkamer	Advies	-
18. Voorzetwanden	Advies	-
19. Mastiek ramen	Geen asbest	-
19.1 Code: MM07	Mengmonster	-
23. Vloerzeil slaapkamer en trap	Geen asbest	-

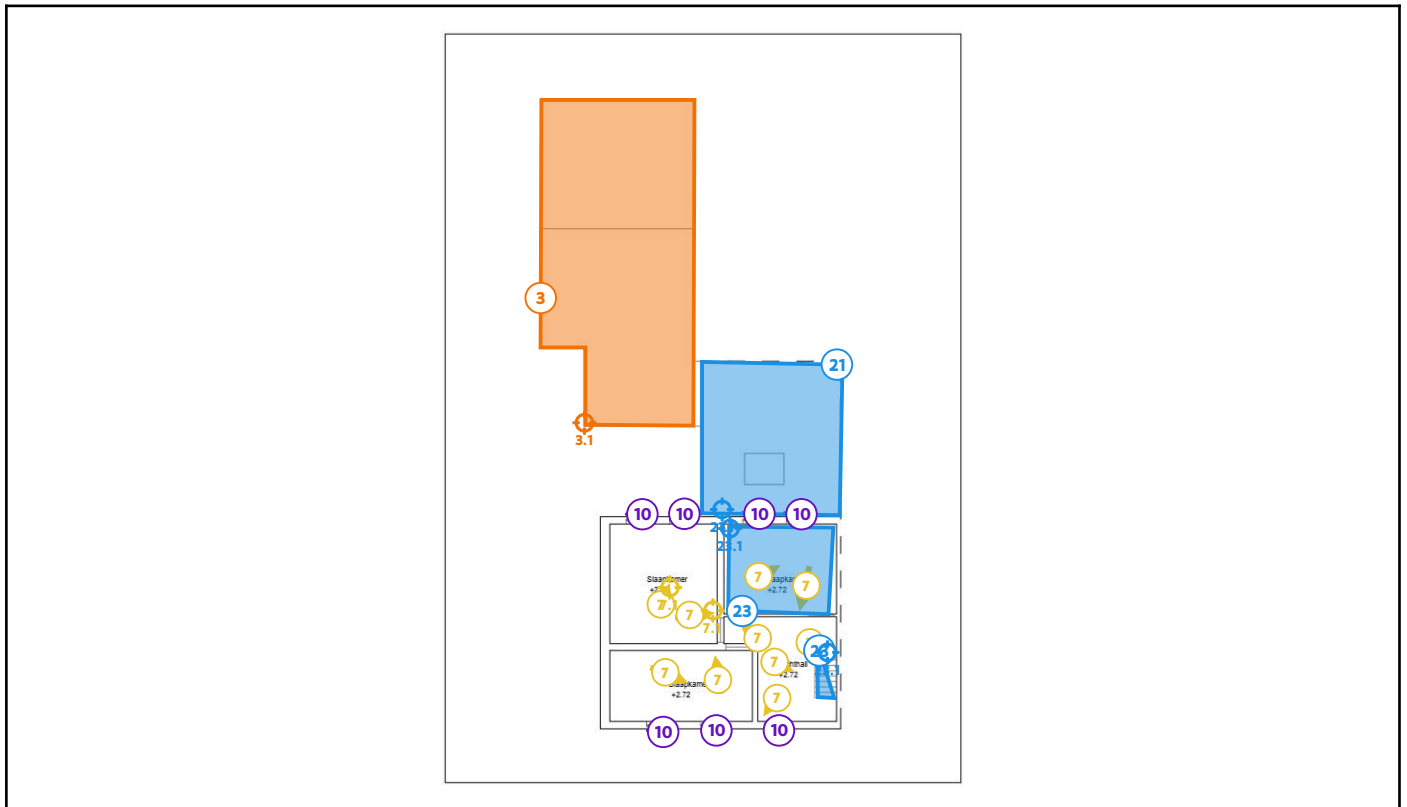
# Plan 1.7: Verdieping

Beschrijving	Type	Actie
3. Golfplaten bijgebouw	Asbestmateriaal	Verwijderen
3.1 Code: MM09	Puntmonster	-
7. Bakeliet lichtschakelaars en -fitting	Asbestmateriaal	Zorgvuldig beheren
7.1 Code: MM03	Mengmonster	-
10. Mastiek ramen verdieping en keukendeur	Advies	-
21. Roofing plat dak (staalnummer +hoeveelheid)	Geen asbest	-
21.1 Code: MM08	Puntmonster	-
23. Vloerzeil slaapkamer en trap	Geen asbest	-
23.1 Code: MM05	Mengmonster	-

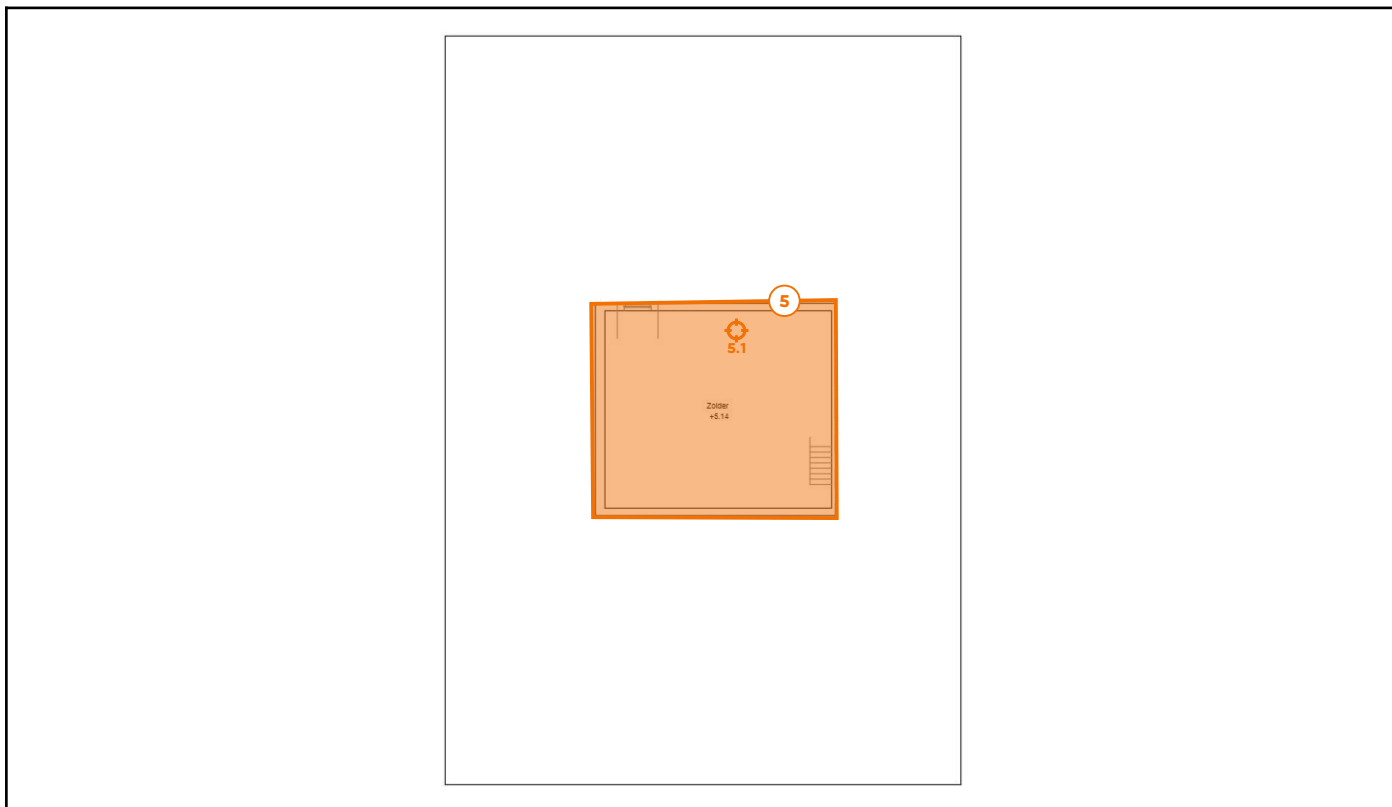
## Plan 1.8: Zolder

Beschrijving	Type	Actie
5. Schalies dak	Asbestmateriaal	<a href="#">Verwijderen</a>
5.1 Code: MM06	Puntmonster	-

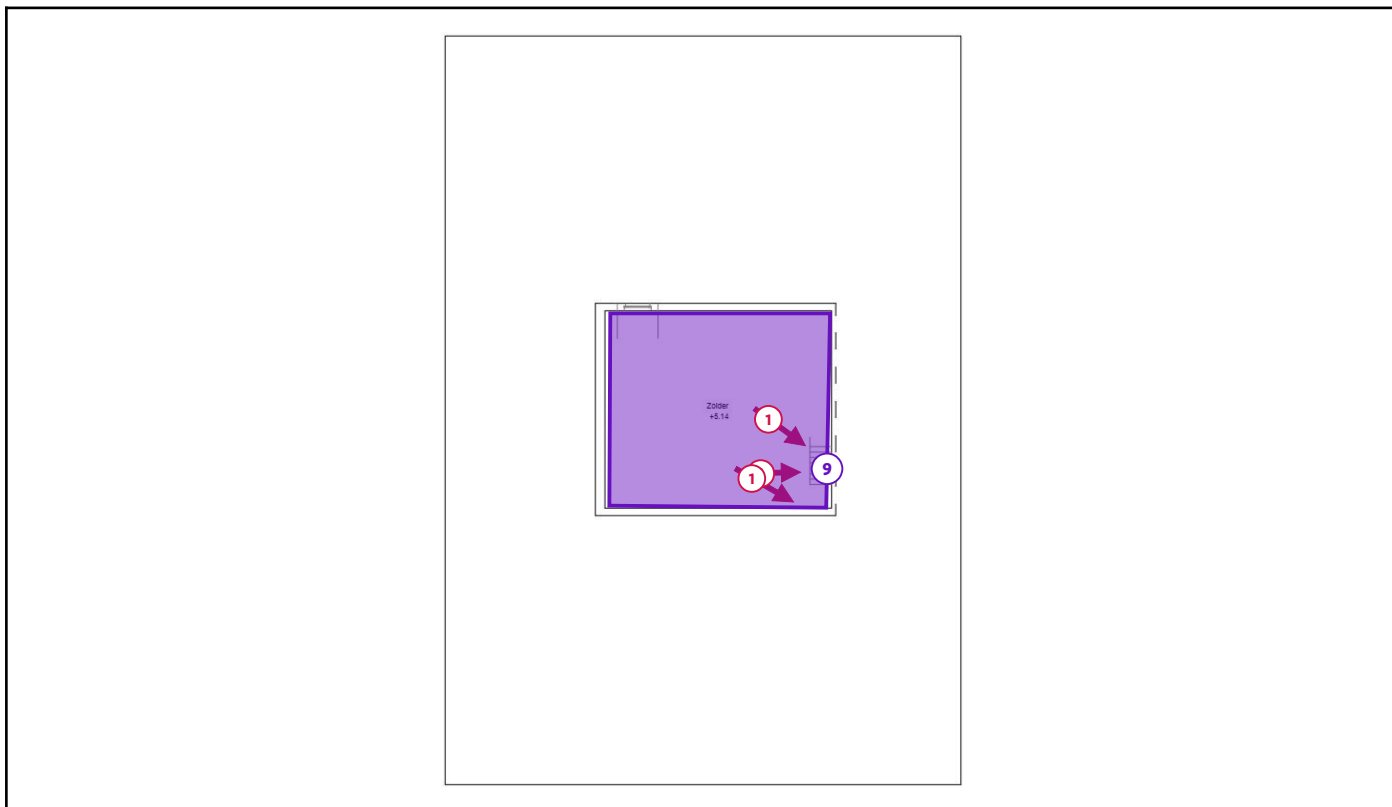
## Plan 1.9: Zolder

Beschrijving	Type	Actie
1. Leien op zolder	Asbestmateriaal	Dringend verwijderen
9. Geen onderdak aanwezig	Advies	-

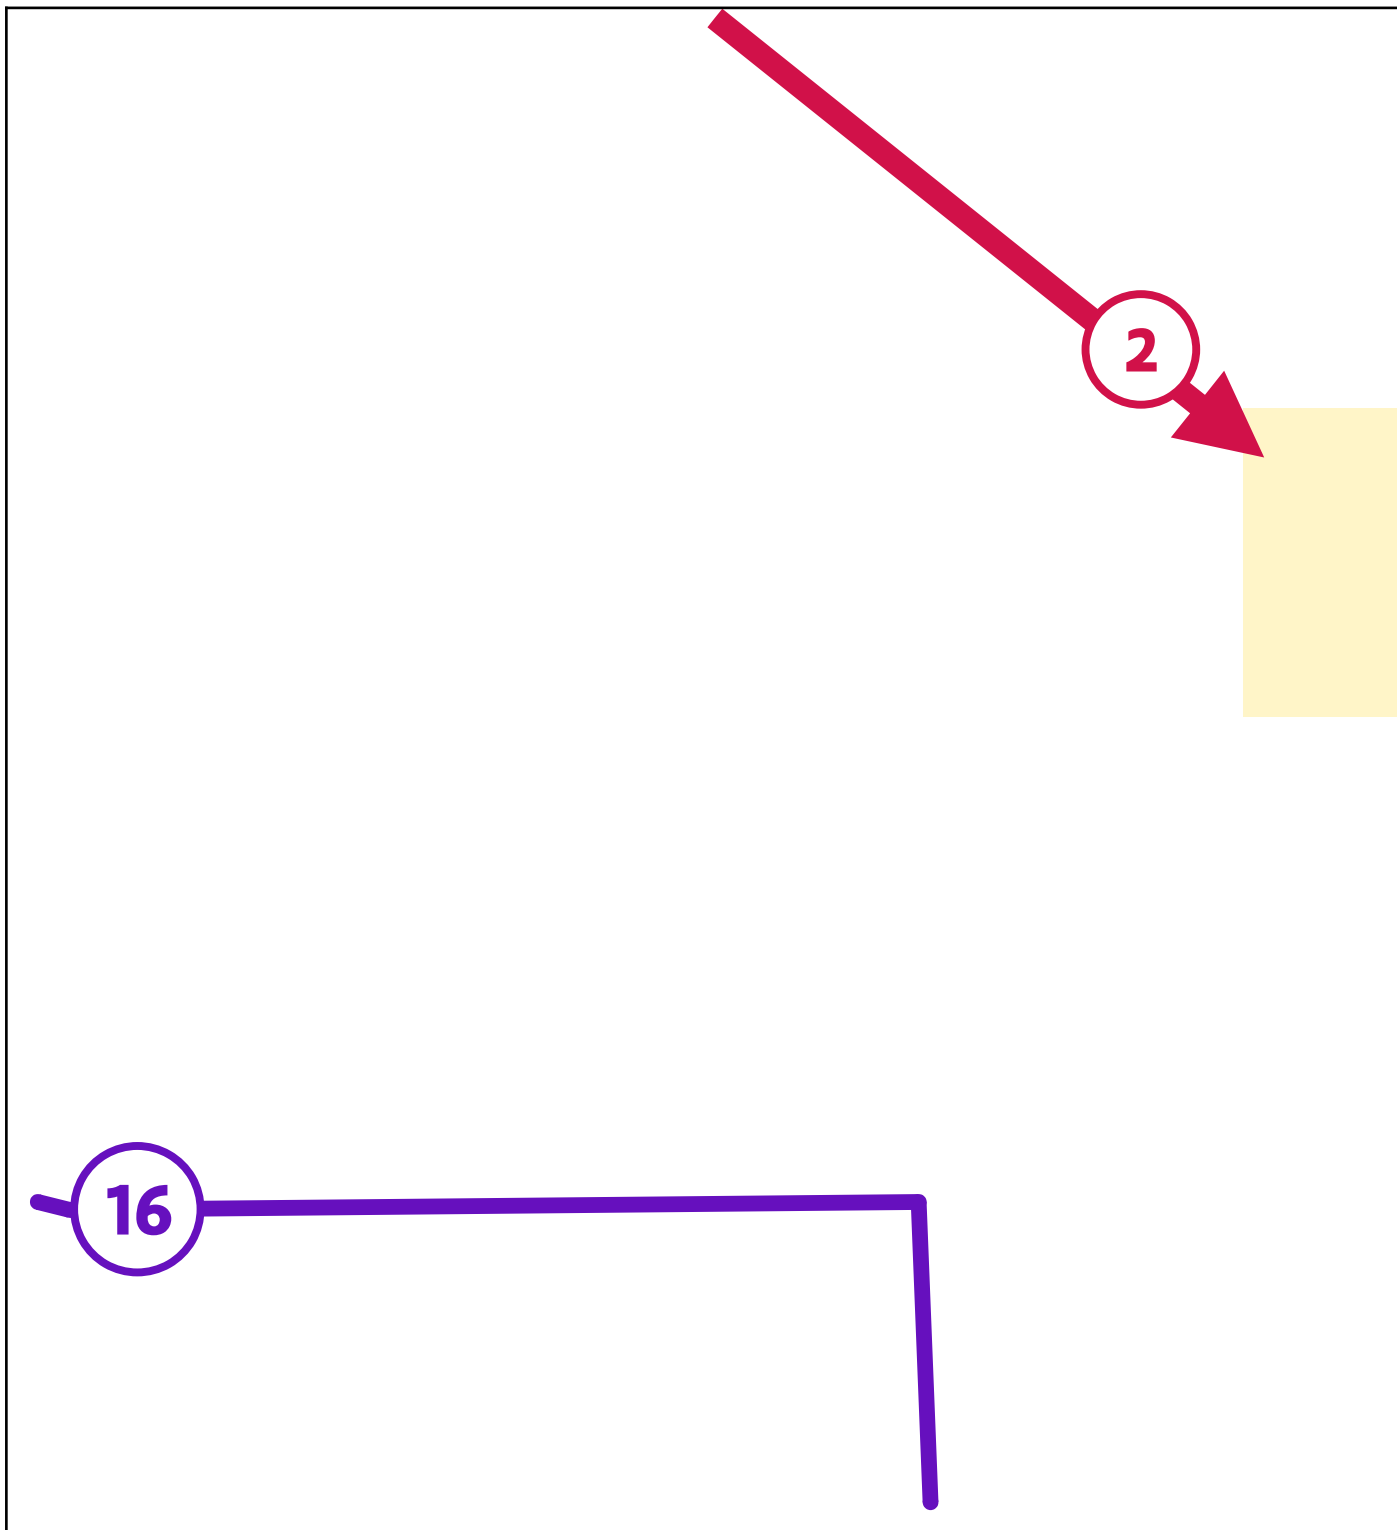
## Plan 2.1: Vaststellingen buiten de constructies

Beschrijving	Type	Actie
2. Golfplaten	Asbestmateriaal	Dringend verwijderen

16. Putten en afvoerleidingen	Advies	-
-------------------------------	--------	---

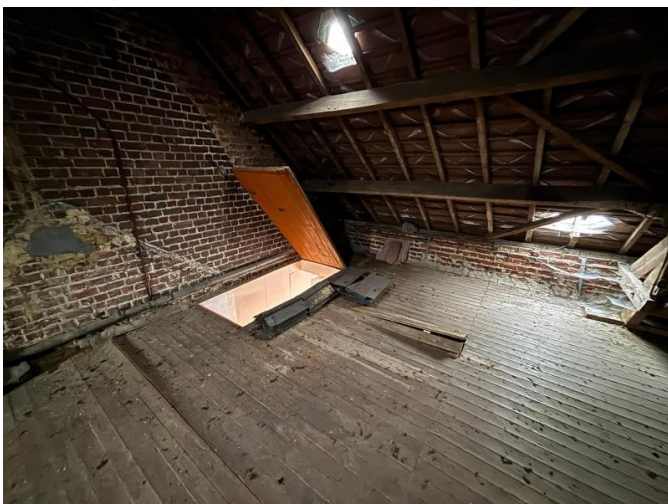
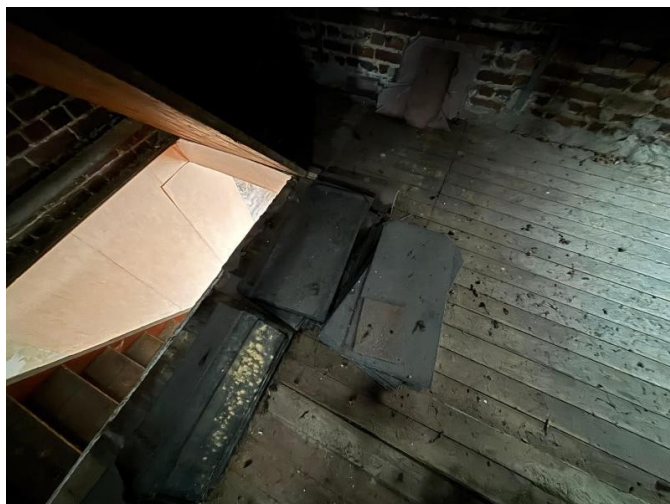
Boren, zagen, breken, schuren, ....

Beschrijving	Leien op zolder
Type afvalstof	Betreft stock-voorraad of gedemonteerde asbestmaterialen
Aanwezige resten	Aanwezig leien op zolder
Omgeving	Binnen
Primaire drager	Schuin dak
Asbestmaterialen	<ul style="list-style-type: none"><li>Dak- en gevelbekleding - Lei, shingle</li></ul>
Bindmiddel van asbestmateriaal	Cement
Gebondenheid op basis van bindmiddel	Hecht
Hoeveelheid (gewicht - aantal)	<ul style="list-style-type: none"><li>145,00 kg - 1 stuk</li></ul>
Totaal gewicht	145,00 kg
Eenvoudig bereikbaar	Ja
Identificatiemethode	Vaststelling zonder monsternamen
Opmerking	Het gewicht is geschat op basis van een benadering van het aanwezige materiaal (de opgegeven hoeveelheden mogen niet gebruikt worden als maatstaf van heffing).

**Dringend verwijderen**

- Verwijder het asbestafval.

- Eenvoudige handelingen: mag via doe-het-zelf of door werknemer(s) met opleidingsattest eenvoudige handelingen  
Verwijder het afval, stockeer en vervoer deze in een goed afgesloten container naar een asbestverwerkend bedrijf of containerpark indien toegelaten. Zorg dat de golfplaten bij het verwijderen niet beschadigd worden en draag steeds beschermkledij zoals handschoenen, mondkap, wegwerpoverall, ....

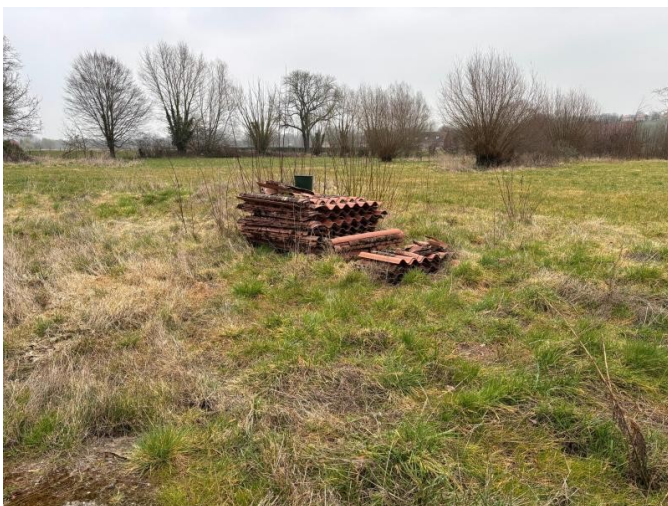
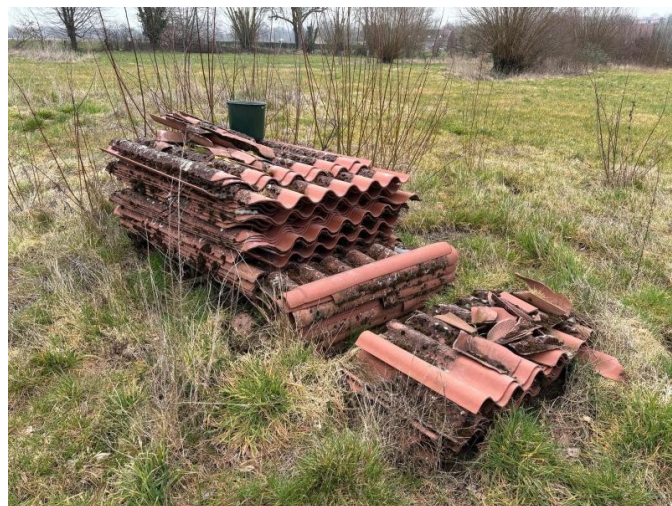
Breken, zagen, boren, ....

Beschrijving	Golfplaten
Type afvalstof	Betreft stock-voorraad of gedemonteerde asbestmaterialen
Aanwezige resten	Aanwezige stapel golfplaten.
Omgeving	Buiten
Primaire drager	Schuin dak
Asbestmaterialen	<ul style="list-style-type: none"><li>Dak- en gevelbekleding - Golfplaat</li></ul>
Bindmiddel van asbestmateriaal	Cement
Gebondenheid op basis van bindmiddel	Hecht
Hoeveelheid (gewicht - aantal)	<ul style="list-style-type: none"><li>975,00 kg - 1 stuk</li></ul>
Totaal gewicht	975,00 kg
Eenvoudig bereikbaar	Ja
Identificatiemethode	Vaststelling zonder monsternamen
Opmerking	De opgegeven gewichten zijn slechts schattingen en mogen niet worden gebruikt als maatstaf voor heffingen.

**Dringend verwijderen**

- Verwijder het asbestafval.

- Eenvoudige handelingen: mag via doe-het-zelf of door werknemer(s) met opleidingsattest eenvoudige handelingen  
Verwijder het afval, stockeer en vervoer deze in een goed afgesloten container naar een asbestverwerkend bedrijf of containerpark indien toegelaten. Zorg dat de golfplaten bij het verwijderen niet beschadigd worden en draag steeds beschermkleding zoals handschoenen, mondmasker, wegwerpoverall, ....

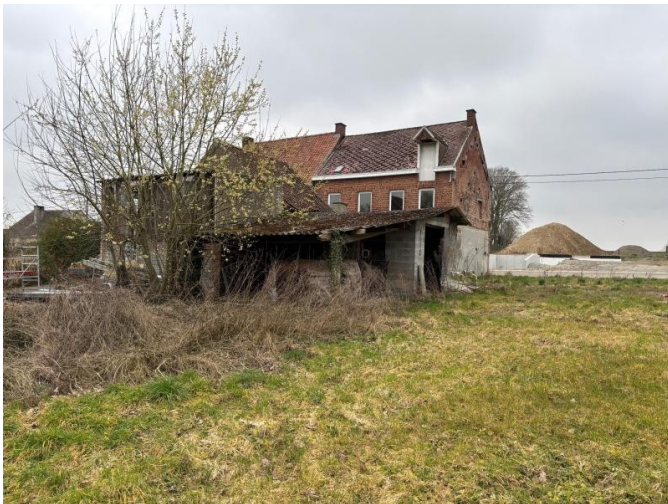
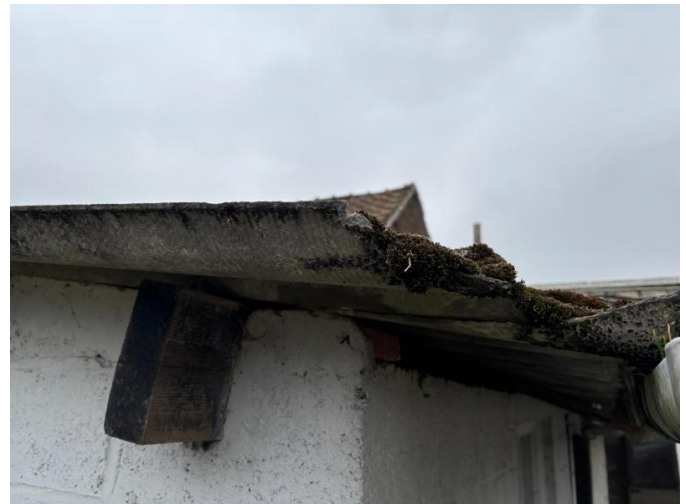
Eindbeoordeling materiaalrisico	Verhoogd materiaalrisico en/of verhoogde kans op vezelvrijgave
---------------------------------	--

Gebondenheid	Categorie 1: hechtgebonden in oorsprong
Asbestsoort (vezeltype)	Alleen chrysotiel
Asbestconcentratie	Laag (< 50%)
Afschermingsgraad van het gehele materiaal	Geheel of deels (ook) vrij aan de binnenlucht
Toestand van het materiaal	Matig beschadigd, matig verweerd

#	Type	Referentie	Resultaat
3.1	Puntmonster	MM09	Chrysotiel

Beschrijving	Golfplaten bijgebouw
Omgeving	Grenst aan binnen- en buitenlucht
Primaire drager	Schuin dak
Asbestmateriaal	Dak- en gevelbekleding - Golfplaat
Bindmiddel van asbestmateriaal	Cement
Gebondenheid op basis van bindmiddel	Hecht
Hoeveelheid (oppervlakte - aantal)	<ul style="list-style-type: none"><li>• 63,45 m<sup>2</sup> - 1 stuk</li></ul>
Totale oppervlakte	63,45 m <sup>2</sup>
Eenvoudig bereikbaar	Ja
Bevestigingswijze	<ul style="list-style-type: none"><li>• Geschroefd</li></ul>
Identificatiemethode	Vaststelling met monstername
Destructieve handeling voor identificatie	Nee
Opmerking	De opgegeven oppervlaktes zijn slechts schattingen en mogen niet worden gebruikt als maatstaf voor heffingen.

Verwijderen

- Zorg voor een veilig beheer. Vermijd het beschadigen van het asbestmateriaal. Controleer de toestand jaarlijks op wijzigingen.

- Eenvoudige handelingen: mag via doe-het-zelf of door werknemer(s) met opleidingsattest eenvoudige handelingen  
Raadpleeg de actuele wetgeving op de website van OVAM. Onder strikte voorwaarden is het eventueel toegestaan om deze toepassing zelf te verwijderen.
- Eenvoudige handelingen: enkel door erkend asbestverwijderaar  
Gezien de staat van de golfplaten, die redelijk verweerd zijn, en hoewel deze eventueel door eenvoudige handelingen verwijderd kunnen worden, adviseer ik als deskundige om de verwijdering te laten uitvoeren door een erkende asbestverwijderaar. Dit garandeert de veiligheid van zowel de bewoners als de burens.

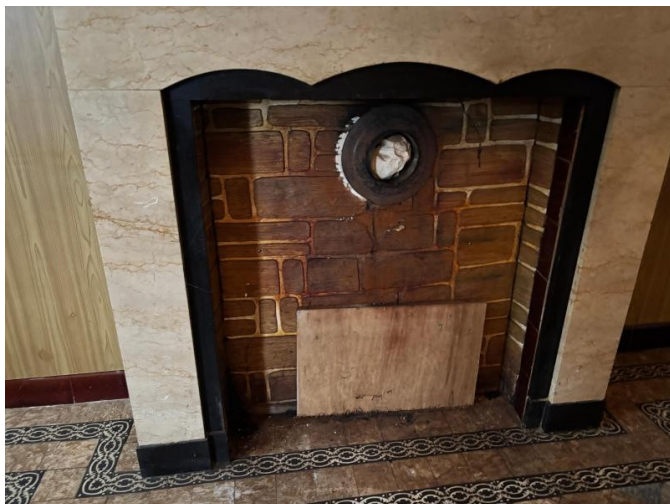
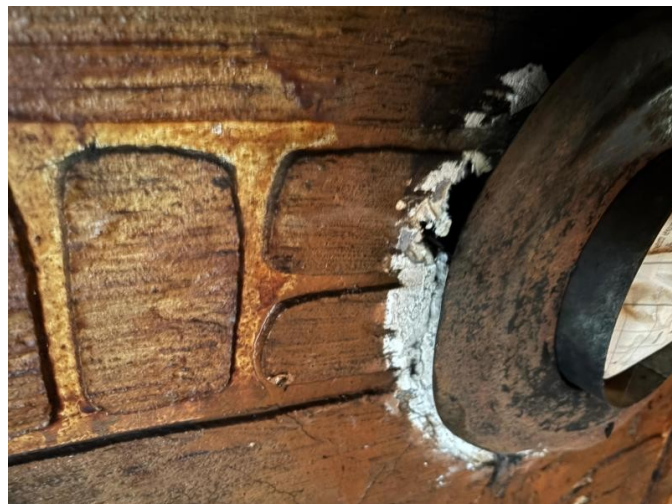
Eindbeoordeling materiaalrisico	Verhoogd materiaalrisico en/of verhoogde kans op vezelvrijgave
---------------------------------	--

Gebondenheid	Categorie 2: niet-hechtgebonden met matrix
Asbestsoort (vezeltype)	Alleen chrysotiel
Asbestconcentratie	Hoog ( $\geq 50\%$ )
Afschermingsgraad van het gehele materiaal	Geheel of deels (ook) vrij aan de binnenlucht
Toestand van het materiaal	Licht beschadigd, licht verweerd. Intact calciumsilicaatmateriaal of categorie III 'gebondenheid'

#	Type	Referentie	Resultaat
4.1	Puntmonster	MM04	Chrysotiel

Beschrijving	Sierplaat schouw
Omgeving	Binnen
Primaire drager	Binnenwand
Asbestmateriaal	Plaat, paneel, tablet - Calciumsilicaat (type Pical, type Promatect)
Bindmiddel van asbestmateriaal	Calciumsilicaat
Gebondenheid op basis van bindmiddel	Niet-hechtgebonden
Hoeveelheid (oppervlakte - dikte - aantal)	• 0,80 m <sup>2</sup> - 1,00 cm - 1 stuk
Totaal volume	0,008 m <sup>3</sup>
Eenvoudig bereikbaar	Ja
Bevestigingswijze	• Geklemd
Identificatiemethode	Vaststelling met monstername
Destructieve handeling voor identificatie	Nee

Verwijderen

- Zorg voor een veilig beheer. Vermijd het beschadigen van het asbestmateriaal. Controleer de toestand jaarlijks op wijzigingen.

- Hermetische zone (erkend asbestverwijderaar)  
Raadpleeg de actuele wetgeving op de website van OVAM. Het asbestmateriaal is verplicht te verwijderen door een erkend asbestverwijderaar. Zorg er bovendien voor dat u zich goed informeert via de websites van OVAM en andere officiële bronnen over de vereiste persoonlijke beschermingsmaatregelen en de richtlijnen voor het veilig verwijderen van asbest.

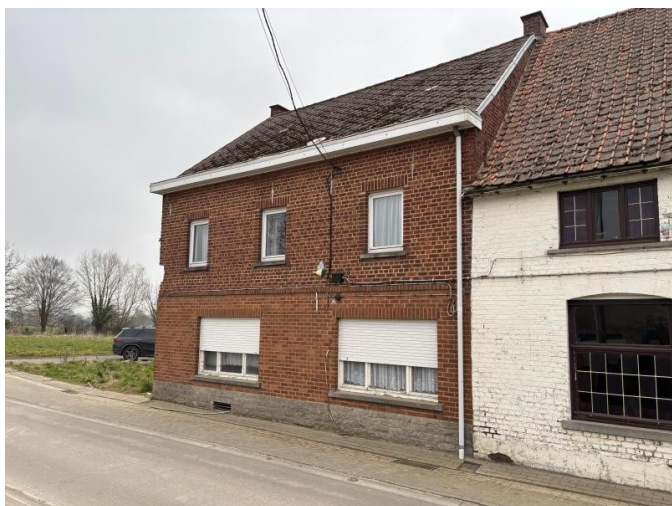
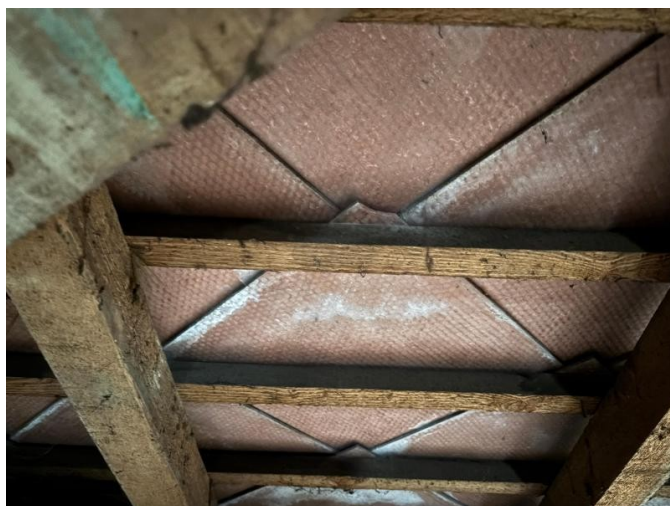
Hemelwater dat afspoelt van asbestcement daken of gevels kan asbestdeeltjes bevatten. Gebruik het enkel voor gesloten circuits (bv. spoelen toiletten). Reinig na het vervangen van het dak of de gevel de dakgoten en regenwaterput of -ton om asbesthoudend sediment of slib te verwijderen

Eindbeoordeling materiaalrisico	Verhoogd materiaalrisico en/of verhoogde kans op vezelvrijgave
---------------------------------	--

Gebondenheid	Categorie 1: hechtgebonden in oorsprong
Asbestsoort (vezeltype)	Alleen chrysotiel
Asbestconcentratie	Laag (< 50%)
Afschermingsgraad van het gehele materiaal	Geheel of deels (ook) vrij aan de binnenlucht
Toestand van het materiaal	Matig beschadigd, matig verweerd

#	Type	Referentie	Resultaat
5.1	Puntmonster	MM06	Chrysotiel

Beschrijving	Schalies dak
Omgeving	Grenst aan binnen- en buitenlucht
Primaire drager	Schuin dak
Asbestmateriaal	Dak- en gevelbekleding - Lei, shingle
Bindmiddel van asbestmateriaal	Cement
Gebondenheid op basis van bindmiddel	Hecht
Hoeveelheid (oppervlakte - aantal)	<ul style="list-style-type: none"><li>• 90,65 m<sup>2</sup> - 1 stuk</li></ul>
Totale oppervlakte	90,65 m <sup>2</sup>
Eenvoudig bereikbaar	Ja
Bevestigingswijze	<ul style="list-style-type: none"><li>• Genageld, geniet</li></ul>
Identificatiemethode	Vaststelling met monstername
Destructieve handeling voor identificatie	Nee
Opmerking	De opgegeven oppervlaktes zijn slechts schattingen en mogen niet worden gebruikt als maatstaf voor heffingen.

Verwijderen

- Zorg voor een veilig beheer. Vermijd het beschadigen van het asbestmateriaal. Controleer de toestand jaarlijks op wijzigingen.

- Eenvoudige handelingen: mag via doe-het-zelf of door werknemer(s) met opleidingsattest eenvoudige handelingen  
Raadpleeg de actuele wetgeving op de website van OVAM. Onder strikte voorwaarden is het eventueel toegestaan om deze toepassing zelf te verwijderen.
- Eenvoudige handelingen: enkel door erkend asbestverwijderaar  
Gezien de staat van de leien, die redelijk verweerd zijn, en hoewel deze eventueel door eenvoudige handelingen verwijderd kunnen worden, adviseer ik als deskundige om de verwijdering te laten uitvoeren door een erkende asbestverwijderaar. Dit garandeert de veiligheid van zowel de bewoners als de burens.

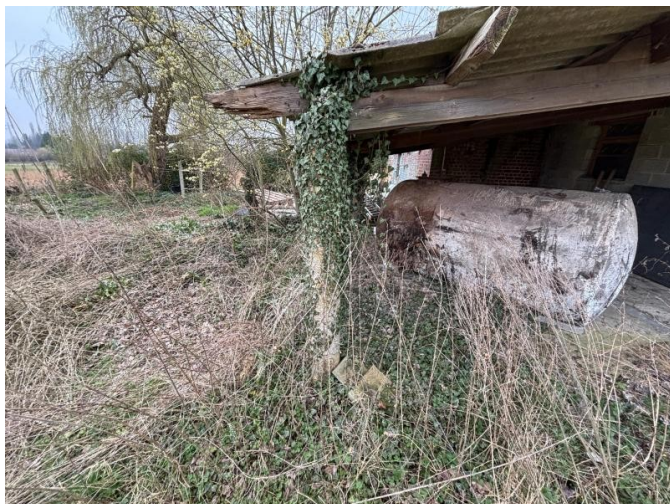
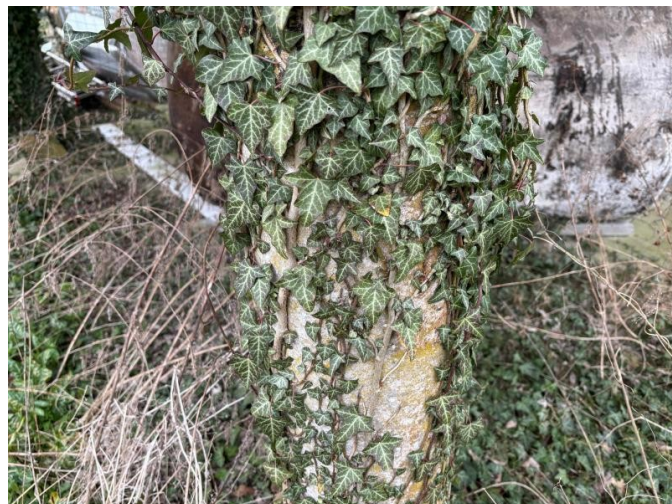
Eindbeoordeling materiaalrisico	Laag materiaalrisico en/of verlaagde kans op vezelvrijgave
---------------------------------	--

Gebondenheid	Categorie 1: hechtgebonden in oorsprong
Asbestsoort (vezeltype)	Crocidoliet aanwezig
Asbestconcentratie	Laag (< 50%)
Afschermingsgraad van het gehele materiaal	Geheel of deels vrij aan de buitenlucht
Toestand van het materiaal	Licht beschadigd, licht verweerd. Intact calciumsilicaatmateriaal of categorie III 'gebondenheid'

Beschrijving	Steun afdak
Omgeving	Buiten
Primaire drager	Fundering-draagstructuur (horizontaal, verticaal)
Asbestmateriaal	Verloren bekisting - Buis, koker
Bindmiddel van asbestmateriaal	Cement
Gebondenheid op basis van bindmiddel	Hecht
Hoeveelheid (lengte - omtrek - dikte - aantal)	<ul style="list-style-type: none"><li>• 1,75 m - 62,80 cm - 1,00 cm - 1 stuk</li></ul>
Totaal volume	0,011 m <sup>3</sup>
Eenvoudig bereikbaar	Ja
Bevestigingswijze	<ul style="list-style-type: none"><li>• Verlijmd, ingegoten, versmeerd</li></ul>
Identificatiemethode	Vaststelling zonder monsternamen
Destructieve handeling voor identificatie	Nee
Opmerking	Het volume is geschat op basis van een benadering van het aanwezige materiaal (de opgegeven hoeveelheden mogen niet gebruikt worden als maatstaf van heffing).

Zorgvuldig beheren

- Zorg voor een veilig beheer. Vermijd het beschadigen van het asbestmateriaal. Controleer de toestand jaarlijks op wijzigingen.

- Eenvoudige handelingen: mag via doe-het-zelf of door werknemer(s) met opleidingsattest eenvoudige handelingen  
Zorg dat de steun niet beschadigd wordt bij het verwijderen ervan. Stockeer deze in een goed afgesloten zak en breng naar een asbestverwerkend bedrijf of indien toegelaten naar het containerpark. Draag steeds persoonlijke beschermingsmiddelen zoals mondkap, handschoenen en wegwerpovertal.

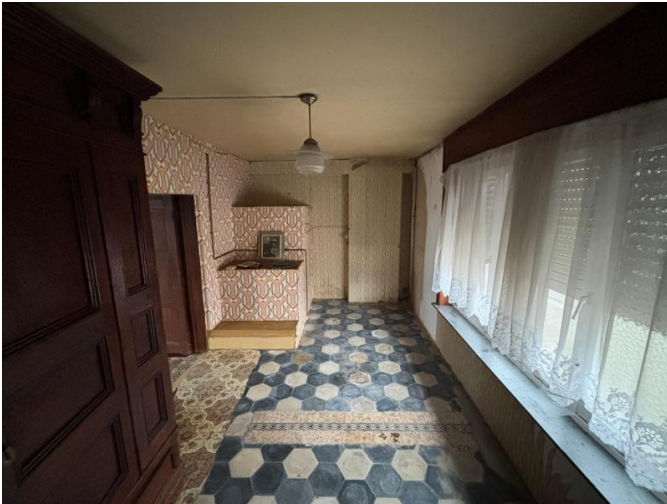
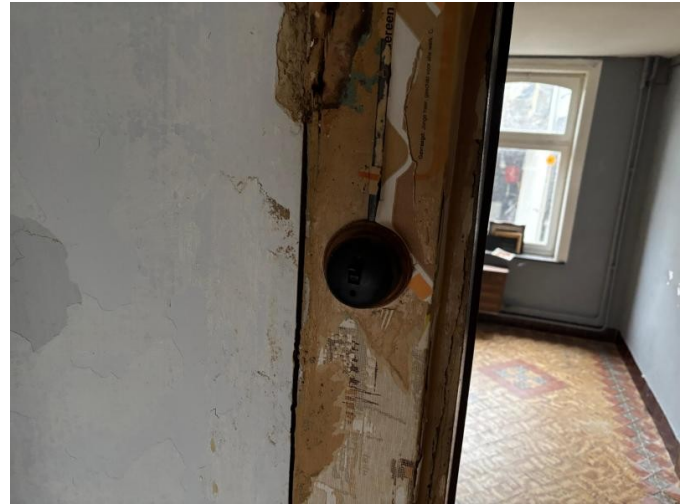
Eindbeoordeling materiaalrisico	Zeer laag materiaalrisico en/of zeer lage kans op vezelvrijgave
---------------------------------	---

Gebondenheid	Categorie 1: hechtgebonden in oorsprong
Asbestsoort (vezeltype)	Alleen chrysotiel
Asbestconcentratie	Laag (< 50%)
Afschermingsgraad van het gehele materiaal	Geheel of deels (ook) vrij aan de binnenlucht
Toestand van het materiaal	Onbeschadigd, niet verweerd

#	Type	Referentie	Resultaat
7.1	Mengmonster	MM03	Chrysotiel

Beschrijving	Bakeliet lichtschakelaars en -fitting
Omgeving	Binnen
Primaire drager	Communicatie en elektrische infrastructuur en uitrusting
Asbestmateriaal	Plaat, paneel, tablet - Type Bakeliet
Bindmiddel van asbestmateriaal	Kunststof of -hars
Gebondenheid op basis van bindmiddel	Hecht
Hoeveelheid (oppervlakte - dikte - aantal)	• 0,35 m <sup>2</sup> - 0,50 cm - 1 stuk
Totaal volume	0,002 m <sup>3</sup>
Eenvoudig bereikbaar	Ja
Bevestigingswijze	• Verlijmd, ingegoten, versmeerd
Identificatiemethode	Vaststelling met monstername
Destructieve handeling voor identificatie	Nee
Opmerking	Deze oppervlakte werd niet gemeten, maar geschat op basis van een benadering voor alle aanwezige schakelaars en fittingen. Deze schatting mag niet worden gebruikt als maatstaf voor heffingen. Als deskundige hebben wij geverifieerd dat het materiaal inderdaad bakeliet betreft en geen harde PVC.

Zorgvuldig beheren

- Zorg voor een veilig beheer. Vermijd het beschadigen van het asbestmateriaal. Controleer de toestand jaarlijks op wijzigingen.

- Eenvoudige handelingen: mag via doe-het-zelf of door werknemer(s) met opleidingsattest eenvoudige handelingen  
Raadpleeg de actuele wetgeving op de website van OVAM. Onder strikte voorwaarden kan het eventueel toegestaan zijn om deze toepassing zelf te verwijderen. Bij twijfel wordt echter sterk aangeraden om een erkende asbestverwijderaar te raadplegen. Zorg er bovendien voor dat u zich goed informeert via de websites van OVAM en andere officiële bronnen over de vereiste persoonlijke beschermingsmaatregelen en de richtlijnen voor het veilig verwijderen van asbest.

Houd er rekening mee dat deze toepassingen vaak onder spanning staan. Het is daarom aan te raden om ook een elektricien te raadplegen, aangezien het werken aan of verwijderen van deze toepassingen specifieke technische kennis vereist.

Bij doe-het-zelf is het belangrijk dat deze gestockeerd worden in een goed afgesloten zak. Breng deze naar een asbestverwerkend bedrijf of indien toegelaten naar het containerpark. Draag steeds persoonlijke beschermingsmiddelen zoals wegwerperoverall, handschoenen, mondmasker, ....
