Asbestinventarisatetest

Zuidlaan 208, 9630 Zwalm

Attestnummer : 20260423-000411.000

Uitgegeven op : 23.04.2026

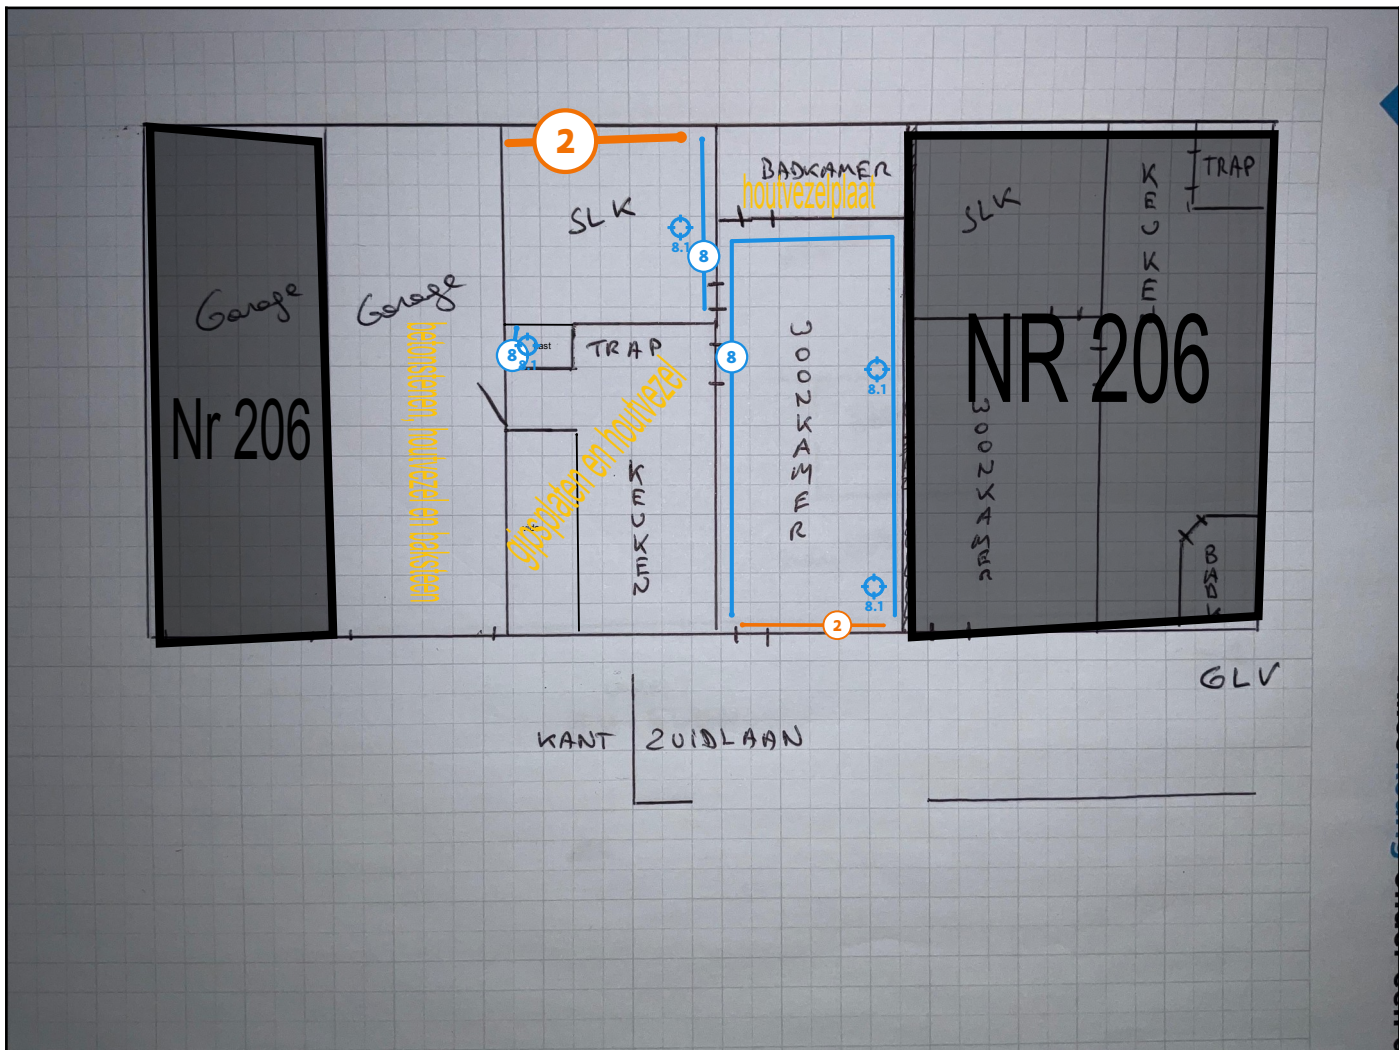
Plan 1.1: Glv wanden

Beschrijving	Type	Actie
2. AC wandplaten	Asbestmateriaal	Verwijderen
8.1 Pleister Wand (met enkele valse wanden)	Geen asbest	-
8.1 Code: 1	Mengmonster	-

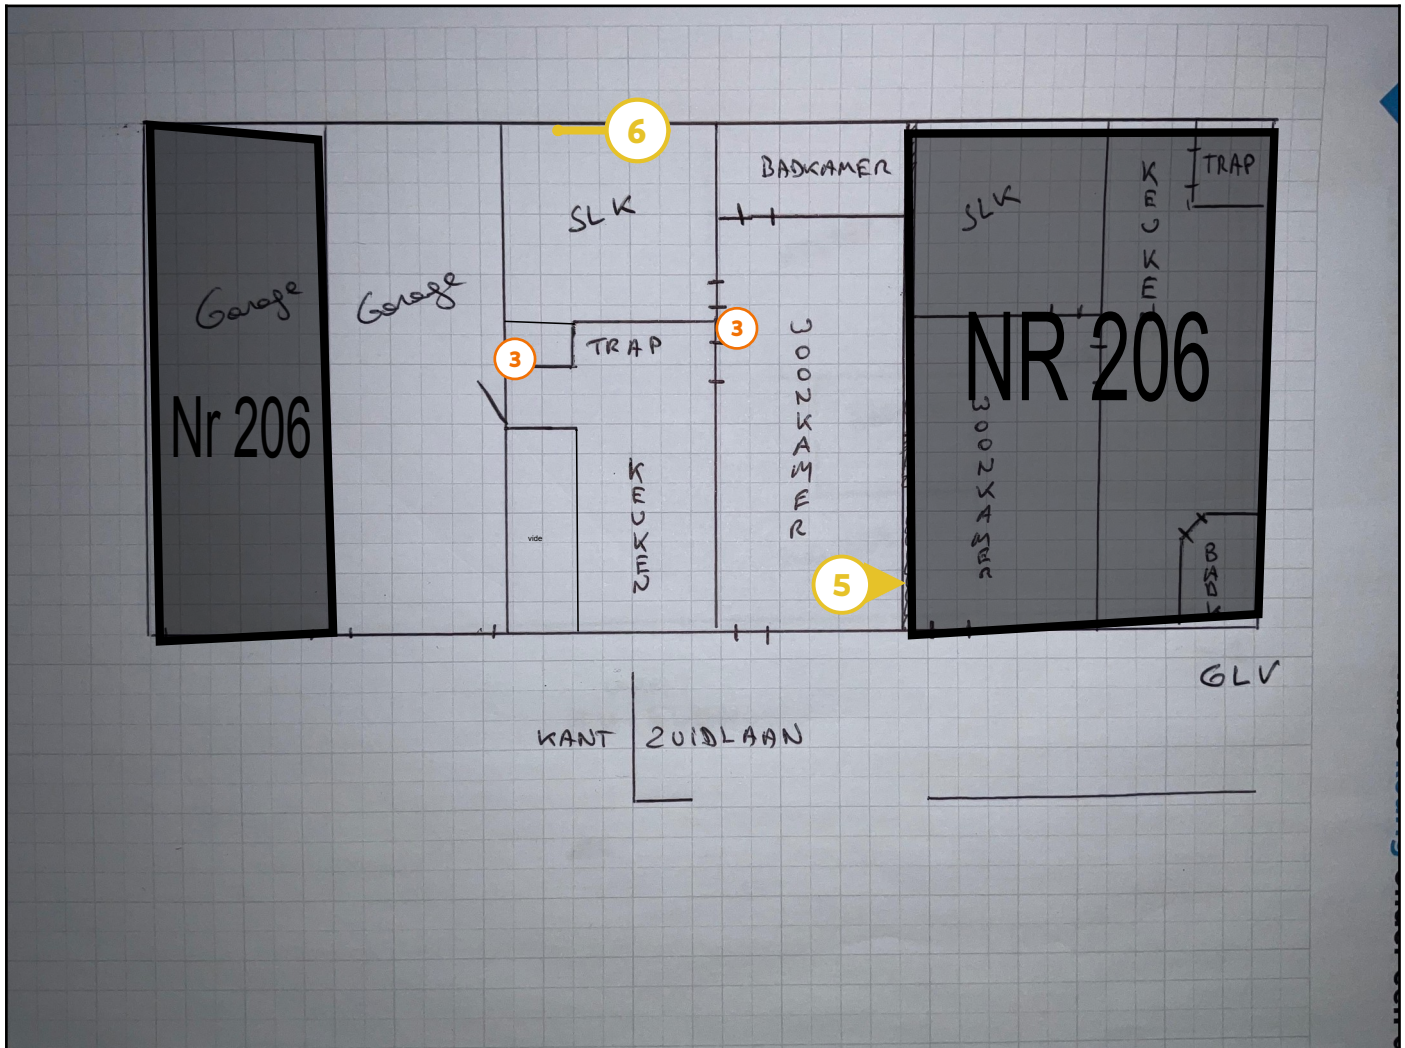
Plan 1.3: Glv grondplan

Beschrijving	Type	Actie
3. Bakeliet schakelaars/stopcontacten/...	Asbestmateriaal	Verwijderen
5. Bakeliet Tellerkast	Asbestmateriaal	Zorgvuldig beheren
6. Venstertablet/deurdorpel binnen (massal)	Asbestmateriaal	Zorgvuldig beheren

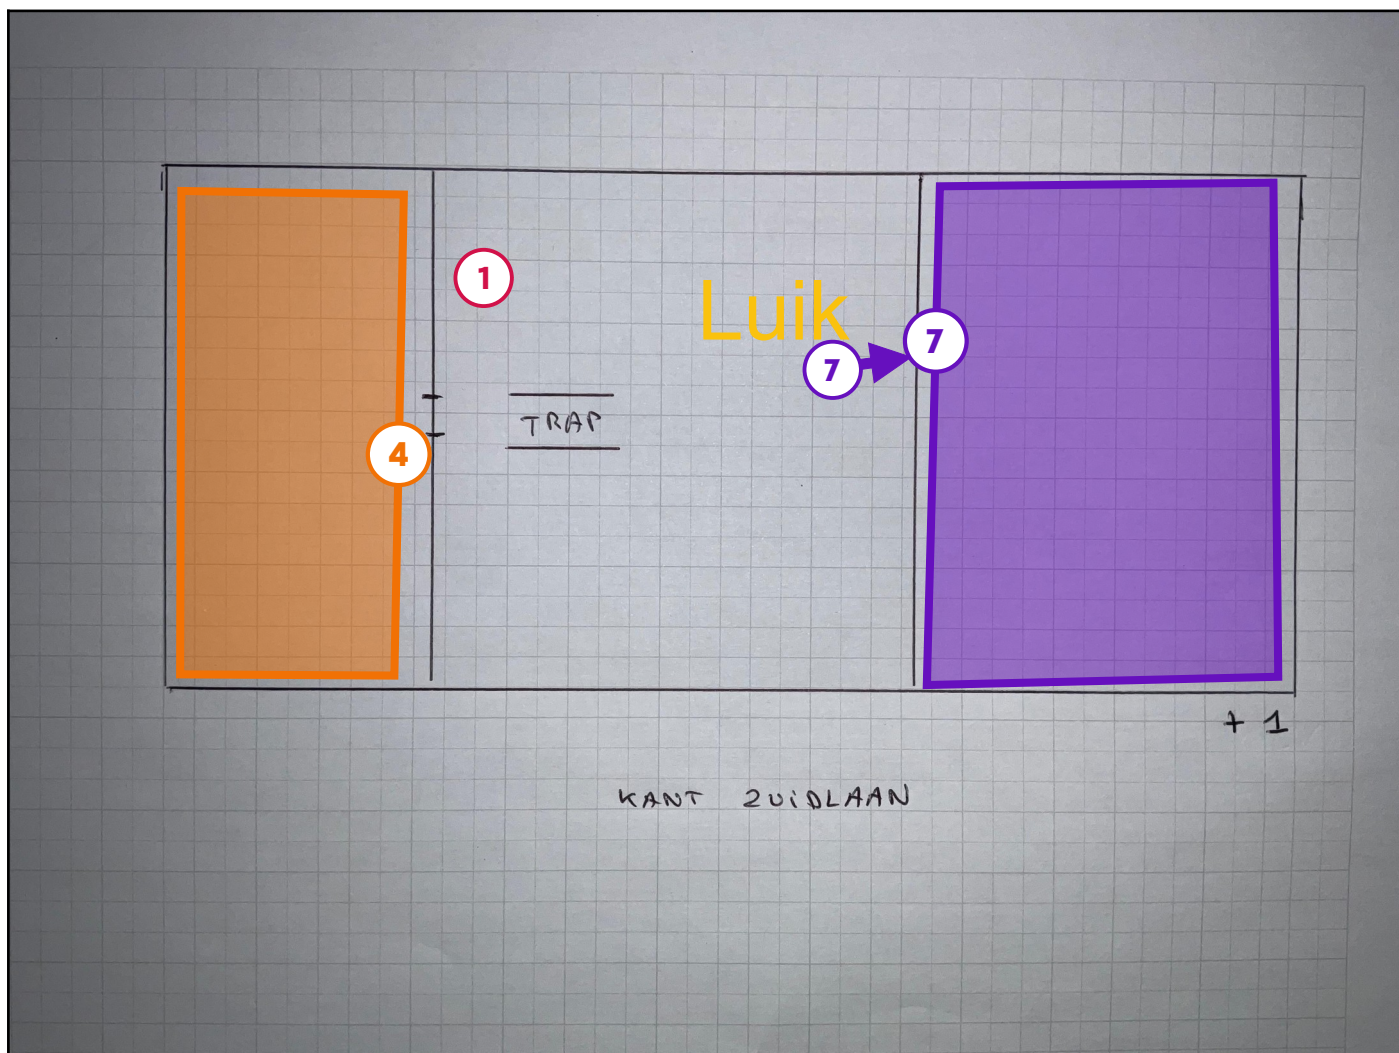
Plan 1.6: 1e v grondplan

Beschrijving	Type	Actie
1. Schouwbus	Asbestmateriaal	Dringend verwijderen
4. Onderdak	Asbestmateriaal	Maatregelen nemen
7. Niet inspecteerbare zone	Beperking	-

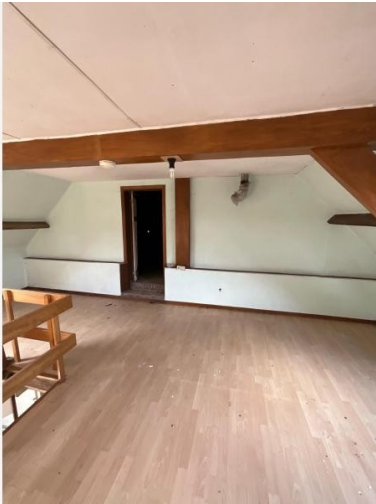
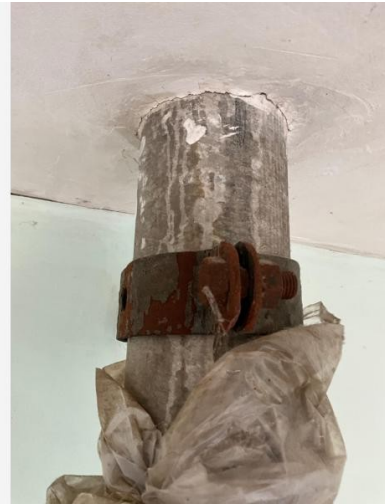
Dringend verwijderen

Hoog materiaalrisico en/of hoge kans op vezelvrijgave

Gebondenheid	Categorie 1: hechtgebonden in oorsprong
Asbestsoort (vezeltype)	Crocidoliet aanwezig
Asbestconcentratie	Laag (< 50%)
Afschermingsgraad van het gehele materiaal	Geheel of deels vrij aan binnenluchtstromen
Toestand van het materiaal	Matig beschadigd, matig verweerd

Beschrijving	Schouwbus
Omgeving	Grenst aan binnen- en buitenlucht
Primaire drager	HVAC infrastructuur en uitrusting
Asbestmateriaal	Rookgaskanaal
Bindmiddel van asbestmateriaal	Cement
Gebondenheid op basis van bindmiddel	Hecht
Hoeveelheid (lengte - omtrek - dikte - aantal)	<ul style="list-style-type: none">• 2,00 m - 45,00 cm - 1,00 cm - 2 stuks
Totaal volume	0,018 m ³
Eenvoudig bereikbaar	Ja
Bevestigingswijze	<ul style="list-style-type: none">• Verlijmd, ingegoten, versmeerd
Identificatiemethode	<p>De asbestdeskundige beoordeelt het materiaal als asbestverdacht en dus asbesthoudend, en dit zonder monsternamen.</p> <p>Motivatie: De opdrachtgever weigert om het materiaal te laten bemonsteren.</p>
Destructieve handeling voor identificatie	Nee
Opmerking	De hoeveelheid is een zo nauwkeurig mogelijke opmeting. Hieraan kunnen evenwel geen rechten worden ontleend. De bus loopt door het dak en meet circa 2m in totaal

- Zorg voor een veilig beheer. Vermijd het beschadigen van het asbestmateriaal. Controleer de toestand jaarlijks op wijzigingen.
- Voer bijkomende staalname(s) uit.

- Eenvoudige handelingen: mag via doe-het-zelf of door werknemer(s) met opleidingsattest eenvoudige handelingen
Deze toepassing kan door een aannemer die over een opleidingsattest eenvoudige handelingen beschikt of door een particulier (doe-het-zelf), verwijderd worden indien er geen verhoogd risico op vrijgave van asbestvezels (max. concentratie 0,01 vezels/cm³ - CODEX Art. VI.3-54) ontstaat en de toepassing voorafgaand wordt gefixeerd/bevochtigd; de individuele elementen zonder machinale werktuigen (boormachine, slijpschijf, hogedrukreiniger,...) en zonder breken of gooien een voor een losgemaakt worden; en ten slotte dubbel en luchtdicht verpakt weggevoerd worden naar een erkend afvalpunt (recyclagepark).

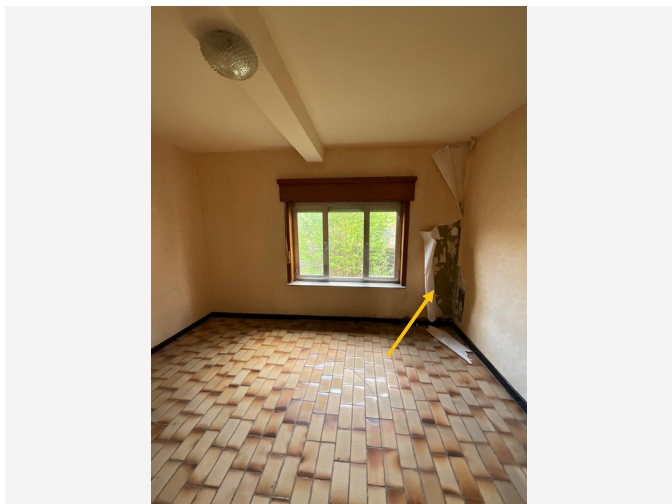
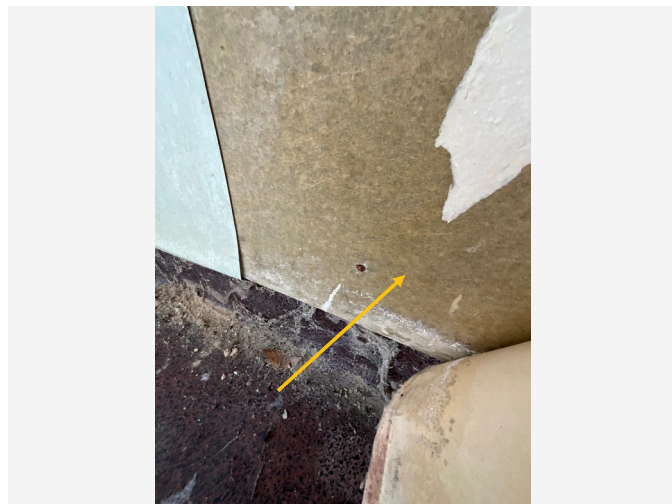
Verwijderen

Eindbeoordeling materiaalrisico	Laag materiaalrisico en/of verlaagde kans op vezelvrijgave
---------------------------------	--

Gebondenheid	Categorie 1: hechtgebonden in oorsprong
Asbestsoort (vezeltype)	Crocidoliet aanwezig
Asbestconcentratie	Laag (< 50%)
Afschermingsgraad van het gehele materiaal	Niet-stootvaste afscherming
Toestand van het materiaal	Matig beschadigd, matig verweerd

Beschrijving	AC wandplaten
Omgeving	Buiten
Primaire drager	Wand buitenschil
Asbestmateriaal	Dak- en gevelbekleding - Plaat
Bindmiddel van asbestmateriaal	Cement
Gebondenheid op basis van bindmiddel	Hecht
Hoeveelheid (oppervlakte - dikte - aantal)	• 1,30 m ² - 0,30 cm - 1 stuk
Totaal volume	0,004 m ³
Eenvoudig bereikbaar	Ja
Bevestigingswijze	• Geschroefd
Identificatiemethode	De asbestdeskundige beoordeelt het materiaal als asbesthoudend, en dit zonder monsternamen.
Destructieve handeling voor identificatie	Nee
Opmerking	<p>De hoeveelheid is een zo nauwkeurig mogelijke opmeting. Hieraan kunnen evenwel geen rechten worden ontleend.</p> <p>De wandplaten zijn zichtbaar op de aangeduide plaatsen. Er kunnen evenwel nog asbest platen verborgen zitten achter de valse wanden uit houtvezelplaten. Na te gaan bij eventueel destructief onderzoek</p>

- Verwijder dit asbestmateriaal zo snel mogelijk. Volg de toestand goed op.
- Voer bijkomende staalname(s) uit.

- Eenvoudige handelingen: mag via doe-het-zelf of door werknemer(s) met opleidingsattest eenvoudige handelingen
Deze toepassing kan door een aannemer die over een opleidingsattest eenvoudige handelingen beschikt of door een particulier (doe-het-zelf), verwijderd worden indien er geen verhoogd risico op vrijgave van asbestvezels (max. concentratie 0,01 vezels/cm³ - CODEX Art. VI.3-54) ontstaat en de toepassing voorafgaand wordt gefixeerd/bevochtigd; de individuele elementen zonder machinale werktuigen (boormachine, slijpschijf, hogedrukreiniger,...) en zonder breken of gooien een voor een losgemaakt worden; en ten slotte dubbel en luchtdicht verpakt weggevoerd worden naar een erkend afvalpunt (recyclagepark).

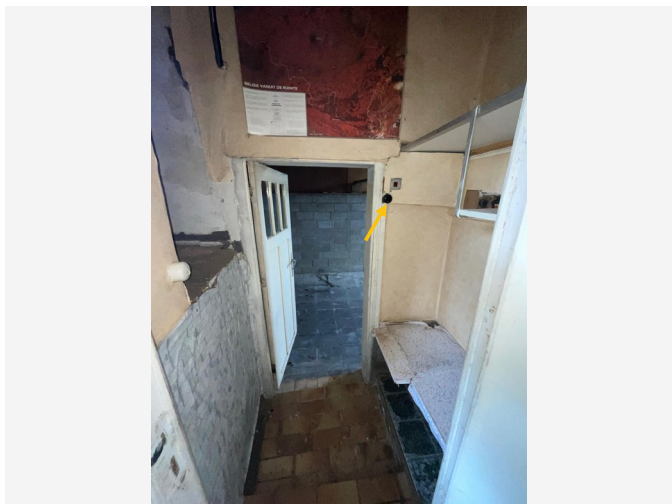
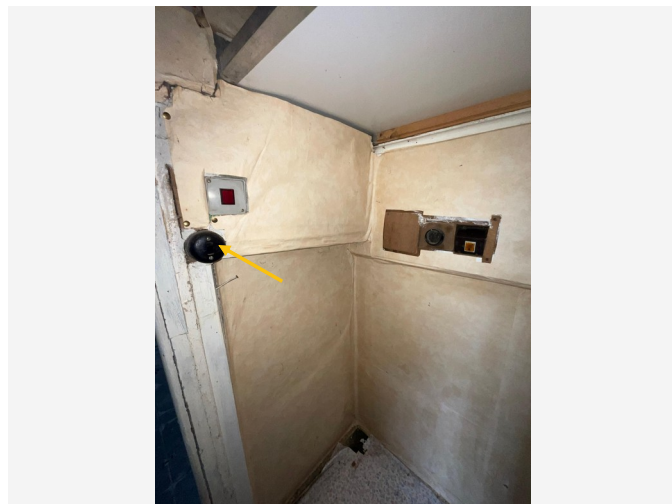
Verwijderen

Eindbeoordeling materiaalrisico	Verhoogd materiaalrisico en/of verhoogde kans op vezelvrijgave
---------------------------------	--

Gebondenheid	Categorie 1: hechtgebonden in oorsprong
Asbestsoort (vezeltype)	Crocidoliet aanwezig
Asbestconcentratie	Laag (< 50%)
Afschermingsgraad van het gehele materiaal	Geheel of deels vrij aan de binnenlucht, maar geen contact met binnenluchtstromen
Toestand van het materiaal	Licht beschadigd, licht verweerd. Intacte calciumsilicaatplaat of materiaal met categorie 3-gebondenheid

Beschrijving	Bakeliet schakelaars/stopcontacten/...
Omgeving	Binnen
Primaire drager	Communicatie en elektrische infrastructuur en uitrusting
Asbestmateriaal	Plaat, paneel, tablet - Type Bakeliet
Bindmiddel van asbestmateriaal	Kunststof of -hars
Gebondenheid op basis van bindmiddel	Hecht
Hoeveelheid (oppervlakte - dikte - aantal)	• 0,10 m ² - 1,00 cm - 3 stuks
Totaal volume	0,003 m ³
Eenvoudig bereikbaar	Ja
Bevestigingswijze	• Geschroefd
Identificatiemethode	De asbestdeskundige beoordeelt het materiaal als asbestverdacht en dus asbesthoudend, en dit zonder monstername. Motivatie: De monstername brengt andere schade aan dan schade die inherent is aan de monstername.
Destructieve handeling voor identificatie	Nee
Opmerking	De hoeveelheid is een zo nauwkeurig mogelijke opmeting. Hieraan kunnen evenwel geen rechten worden ontleend.

- Zorg voor een veilig beheer. Vermijd het beschadigen van het asbestmateriaal. Controleer de toestand jaarlijks op wijzigingen.
- Voer bijkomende staalname(s) uit.

- Eenvoudige handelingen: mag via doe-het-zelf of door werknemer(s) met opleidingsattest eenvoudige handelingen
Deze toepassing kan door een aannemer die over een opleidingsattest eenvoudige handelingen beschikt of door een particulier (doe-het-zelf), verwijderd worden indien er geen verhoogd risico op vrijgave van asbestvezels (max. concentratie 0,01 vezels/cm³ - CODEX Art. VI.3-54) ontstaat en de toepassing voorafgaand wordt gefixeerd/bevochtigd; de individuele elementen zonder machinale werktuigen (boormachine, slijpschijf, hogedrukreiniger,...) en zonder breken of gooien een voor een losgemaakt worden; en ten slotte dubbel en luchtdicht verpakt weggevoerd worden naar een erkend afvalpunt (recyclagepark).

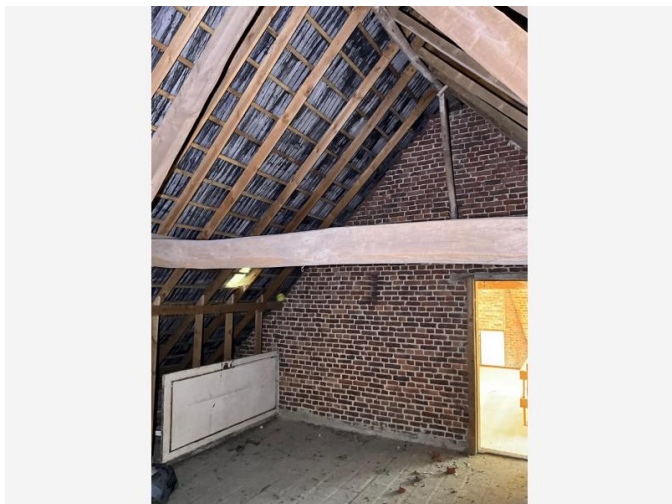
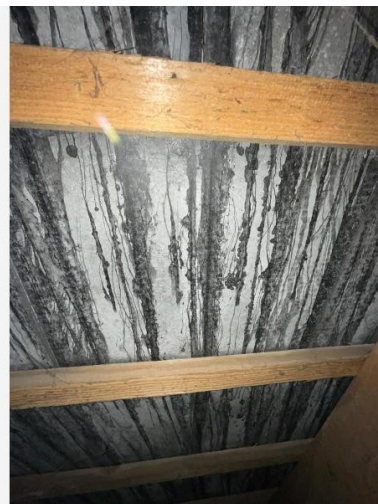
Maatregelen nemen

Eindbeoordeling materiaalrisico	Verhoogd materiaalrisico en/of verhoogde kans op vezelvrijgave
---------------------------------	--

Gebondenheid	Categorie 1: hechtgebonden in oorsprong
Asbestsoort (vezeltype)	Crocidoliet aanwezig
Asbestconcentratie	Laag (< 50%)
Afschermingsgraad van het gehele materiaal	Geheel of deels vrij aan de binnenlucht, maar geen contact met binnenluchtstromen
Toestand van het materiaal	Licht beschadigd, licht verweerd. Intacte calciumsilicaatplaat of materiaal met categorie 3-gebondenheid

Beschrijving	Onderdak
Omgeving	Binnen
Primaire drager	Schuin dak
Asbestmateriaal	Dak- en gevelbekleding - Plaat
Bindmiddel van asbestmateriaal	Cement
Gebondenheid op basis van bindmiddel	Hecht
Hoeveelheid (oppervlakte - dikte - aantal)	<ul style="list-style-type: none"> • 80,00 m² - 0,30 cm - 1 stuk
Totaal volume	0,24 m ³
Eenvoudig bereikbaar	<p>Nee</p> <ul style="list-style-type: none"> • Het asbestmateriaal is bedekt (uitgezonderd laag verf, coating, behang, kunststof, textiel) en het wegnemen van het bedekkende materiaal kan niet zonder het bedekkende materiaal te beschadigen.
Bevestigingswijze	<ul style="list-style-type: none"> • Geklemd • Genageld, geniet • Onbekend
Identificatiemethode	<p>De asbestdeskundige beoordeelt het materiaal als asbestverdacht en dus asbesthoudend, en dit zonder monsternamen.</p> <p>Motivatie: De materialen behoren niet toe aan de eigenaar voor wie de asbestdeskundige de asbestinventaris uitvoert.</p>

- Zorg voor een veilig beheer. Vermijd het beschadigen van het asbestmateriaal. Controleer de toestand jaarlijks op wijzigingen.
- Zorg voor een veilig beheer en verwijder dit asbestmateriaal wanneer het bij werken eenvoudig bereikbaar wordt. Controleer de toestand jaarlijks op wijzigingen.
- Hemelwater dat afspoelt van asbestcement daken of gevels kan asbestdeeltjes bevatten. Gebruik het enkel voor gesloten circuits (bv. spoelen toiletten). Reinig na het vervangen van het dak of de gevel de dakgoten en regenwaterput of -ton om asbesthoudend sediment of slib te verwijderen

indien de platen eenvoudig te verwijderen zijn zonder kans op breken kan dit via doe-het-zelf of door werknemer(s) met opleidingsattest eenvoudige handelingen; Dek de zoldervloer af met plastic folie .

Verwijder de dakpannen. Fixeer het plaatmateriaal , de asbesthoudende platen één voor één en in hun geheel verwijderen. Niet gooien, niet breken. Verwijder onder verneveling of tussentijds voldoende bevochtigen tijdens de volledige duur van de werken. Reinig nadien de draagstructuur met vochtige doeken (+stofzuiger met absoluut filter kan niet gehoord worden dus voor een particulier niet mogelijk .) Alle werknemer(s) moeten wel beschikken over een opleidingsattest eenvoudige handelingen 8u.

Een vastgesteld asbesthoudend onderdak mag niet definitief ingesloten worden , dit dient verplicht verwijderd te worden als het bij werken bereikbaar wordt. (vb bij vernieuwen van de dakbedekking onderdak mee verwijderen)

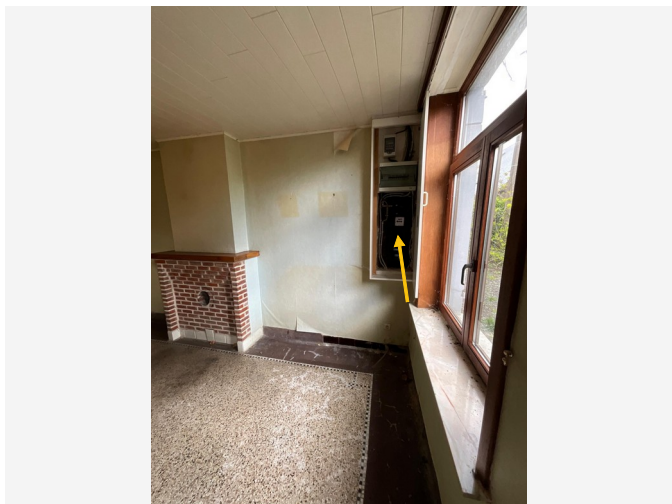
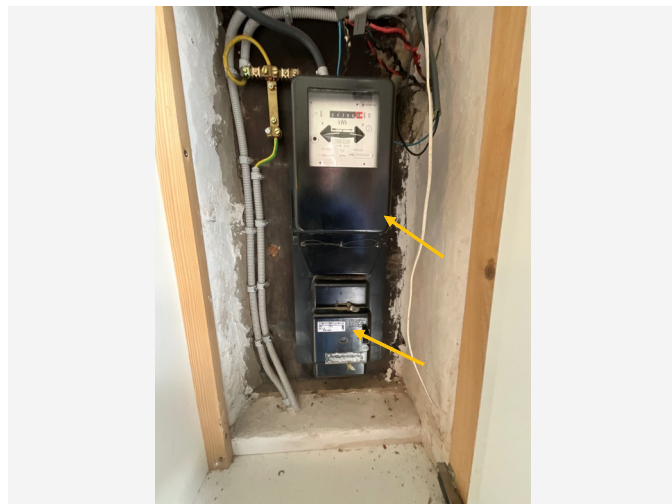
Zorgvuldig beheren

Beschrijving	Bakeliet Tellerkast
Omgeving	Binnen
Primaire drager	Communicatie en elektrische infrastructuur en uitrusting
Asbestmateriaal	Plaat, paneel, tablet - Type Bakeliet
Bindmiddel van asbestmateriaal	Kunststof of -hars
Gebondenheid op basis van bindmiddel	Hecht
Hoeveelheid (oppervlakte - dikte - aantal)	<ul style="list-style-type: none"> • 0,50 m² - 0,20 cm - 1 stuk
Totaal volume	0,001 m ³
Eenvoudig bereikbaar	Ja
Bevestigingswijze	<ul style="list-style-type: none"> • Geschroefd
Identificatiemethode	<p>De asbestdeskundige beoordeelt het materiaal als asbestverdacht en dus asbesthoudend, en dit zonder monstername.</p> <p>Motivatie: De monstername brengt andere schade aan dan schade die inherent is aan de monstername.</p>
Destructieve handeling voor identificatie	Nee
Opmerking	<p>Het is moeilijk te bepalen of de bakeliettoepassingen in de woning ook effectief asbesthoudend zijn (het kan ook gaan om de asbestvrije variant). Er werd geen monster genomen owv beschadiging aan een elektrisch gerelateerde toepassing, extra controle bij verwijdering van het verdacht materiaal. Vermoedelijk zal de toepassing verwijderd worden bij aanpassing van het elektriciteitsnetwerk.</p>

- Zorg voor een veilig beheer. Vermijd het beschadigen van het asbestmateriaal. Controleer de toestand jaarlijks op wijzigingen.
- Voer bijkomende staalname(s) uit.
- Een bijkomend onderzoek zou kunnen gebeuren na demontage van de toepassing, zodat dit op een veilige en verantwoorde manier kan gebeuren. Het bijkomend onderzoek kan bijdragen tot een betere inschatting van het risico en helpt om de (mogelijke) asbestafvalstroom te beperken.

- Eenvoudige handelingen: mag via doe-het-zelf of door werknemer(s) met opleidingsattest eenvoudige handelingen
Mag niet door doe -het-zelf verwijderd worden

De toepassing dient verwijderd te worden door de netbeheerder, vermoedelijk word dit uitgevoerd wanneer de oude meterkast vervangen word door een digitale meter. Zie ook link Zie <https://ovam.vlaanderen.be/wie-mag-wat-verwijderen> <https://ovam.vlaanderen.be/voorzorgsmaatregelen->

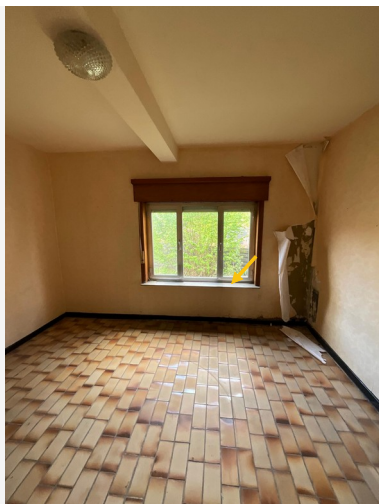
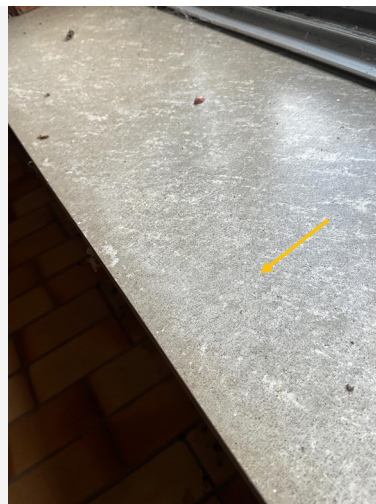
Beschrijving	Venstertablet/deurdorpel binnen (massal)
Omgeving	Binnen
Primaire drager	Wandopening verticaal (raam, deur, ...)
Asbestmateriaal	Plaat, paneel, tablet - Type Massal
Bindmiddel van asbestmateriaal	Cement
Gebondenheid op basis van bindmiddel	Hecht
Hoeveelheid (oppervlakte - dikte - aantal)	• 0,30 m ² - 1,00 cm - 1 stuk
Totaal volume	0,003 m ³
Eenvoudig bereikbaar	Ja
Bevestigingswijze	• Verlijmd, ingegoten, versmeerd
Identificatiemethode	De asbestdeskundige beoordeelt het materiaal als asbestverdacht en dus asbesthoudend, en dit zonder monsternamen. Motivatie: De opdrachtgever weigert om het materiaal te laten bemonsteren.
Destructieve handeling voor identificatie	Nee
Opmerking	. Er worden geen rechten verleend aan de opgegeven oppervlaktes/diktes/volumes.

- Eenvoudige handelingen: mag via doe-het-zelf of door werknemer(s) met opleidingsattest eenvoudige handelingen
EH via doe-het zelf : De dorpels of tabletten kunnen voorzichtig losgebeiteld worden, zonder de toepassing zelf te breken , extra bevochtigen om stof te voorkomen Standaard dragen van de nodige wegwerp beschermingsmiddelen FFP 3 masker , handschoenen en tyvec CAT III type 5-6 , afwasbaar schoeisel Verpakken in dubbel plastic folie , sluit luchtdicht af en afvoeren naar het containerpark als hechtgebonden asbestafval. Voor hechtgebonden toepassingen: Bij verwijdering door doe-het-zelf moet men dit afval dubbel en luchtdicht verpakt aandienen bij het gemeentelijk recyclagepark. Men raadpleegt best op voorhand de voorwaarden van het recyclagepark. Zie ook link Zie <https://ovam.vlaanderen.be/wie-mag-wat-verwijderen> <https://ovam.vlaanderen.be/voorzorgsmaatregelen-bij-asbestverwijdering> <https://ovam.vlaanderen.be/asbestafval-afvoeren> Zie ook wetgevend kader (website van de OVAM en CODEX boek VI titel 3). <http://werk.belgie.be/sites/default/files/content/documents/Welzijn%20op%20het>
