Asbestinventarisatetest

Zuidlaan 206, 9630 Zwalm

Attestnummer : 20260424-000314.000

Uitgegeven op : 24.04.2026

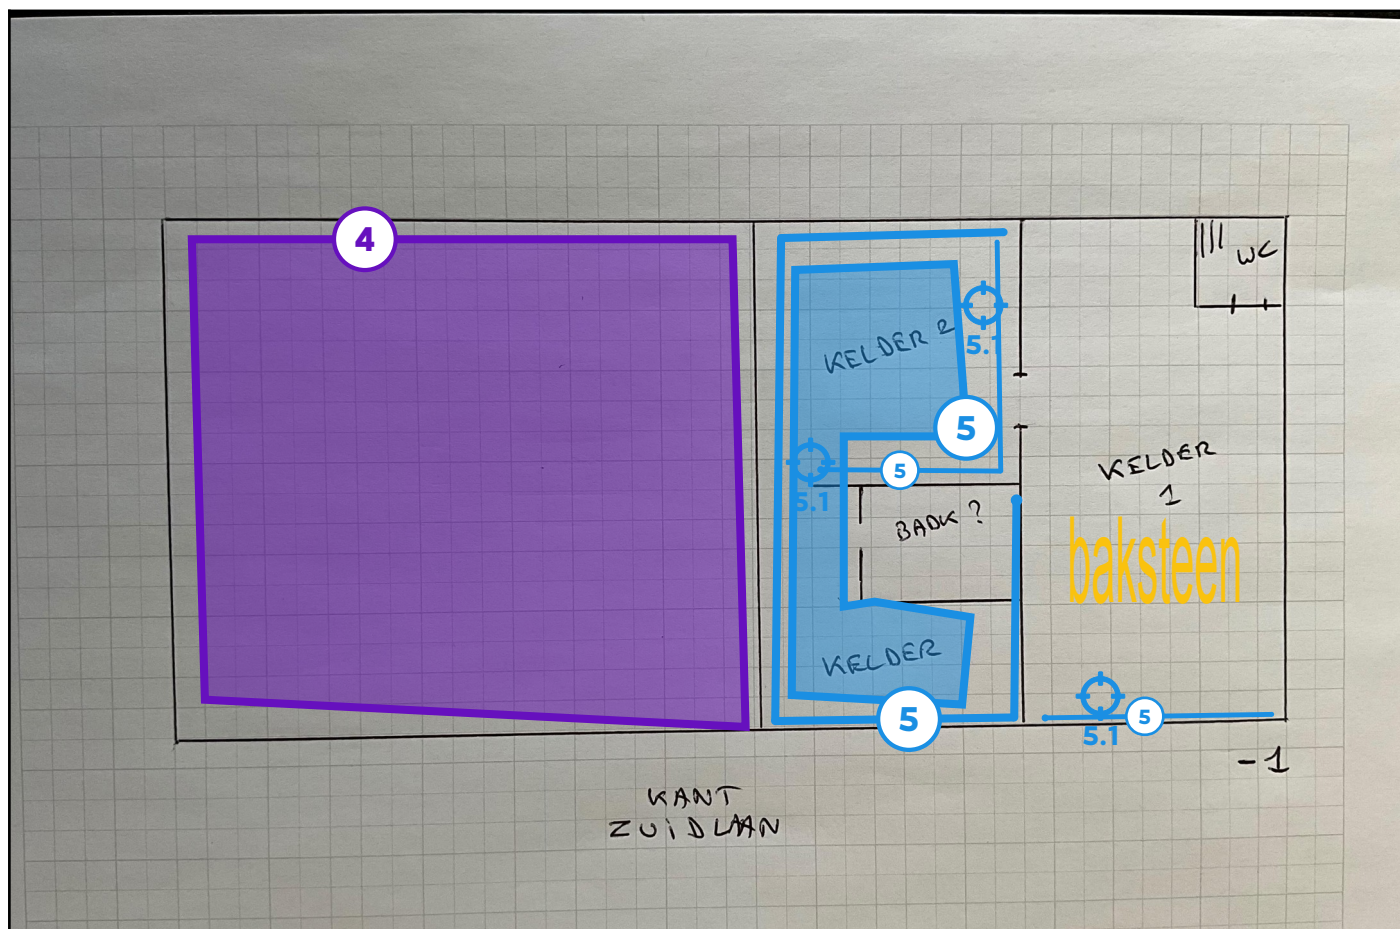
Plan 1.1: Kelder wanden en plafonds

Beschrijving	Type	Actie
4. Niet toegankelijke zone in kelder	Beperking	-
5.1 Cementen smeerlaag binnen kelder	Geen asbest	-
5.1 Code: 1	Mengmonster	-

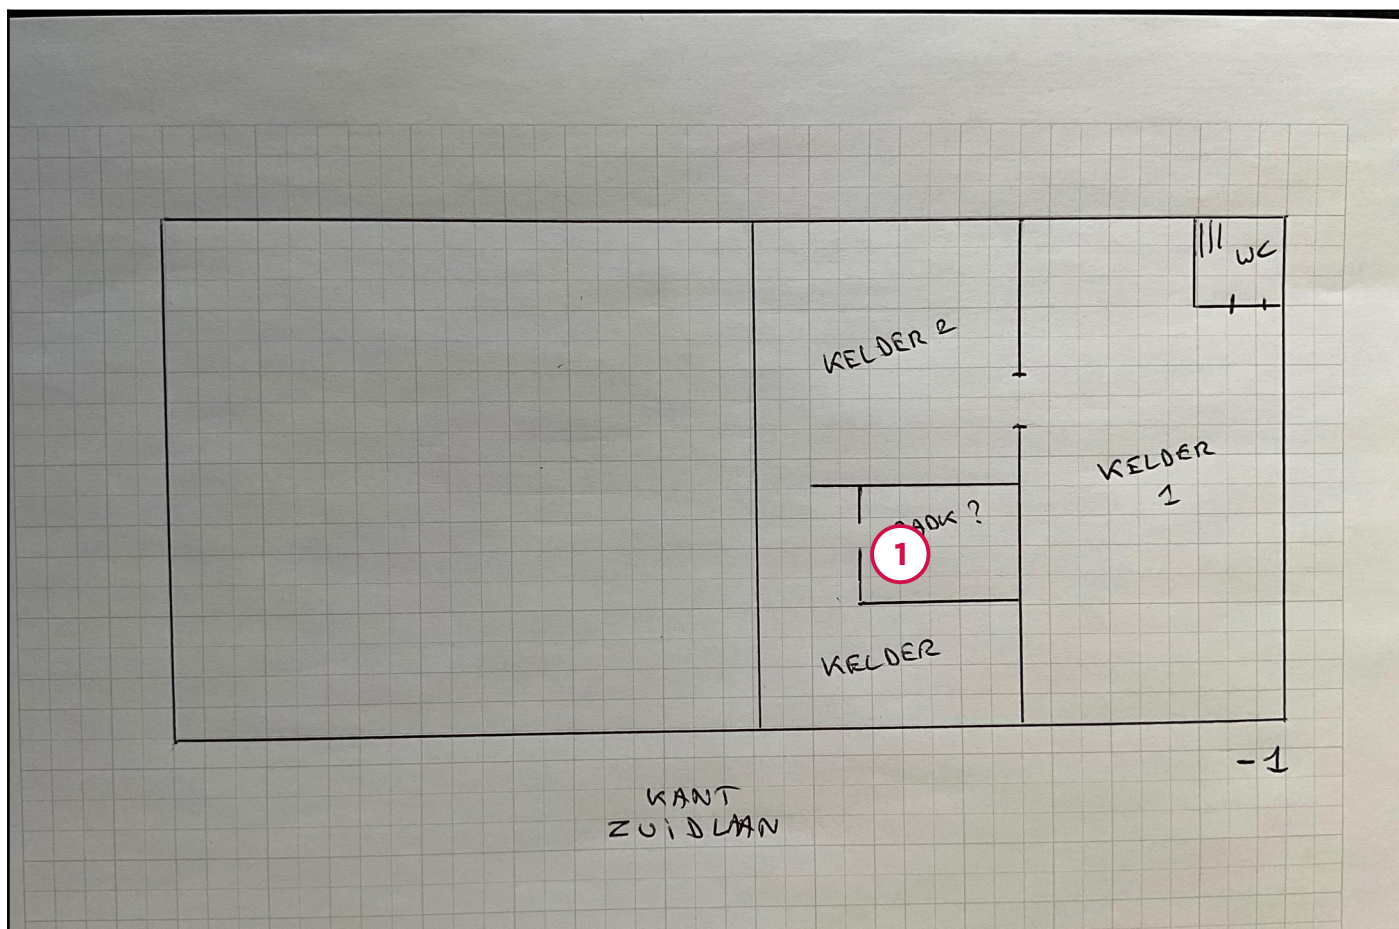
Plan 1.2: Kelder grondplan

Beschrijving	Type	Actie
1. Asbestcement afval	Asbestmateriaal	Dringend verwijderen

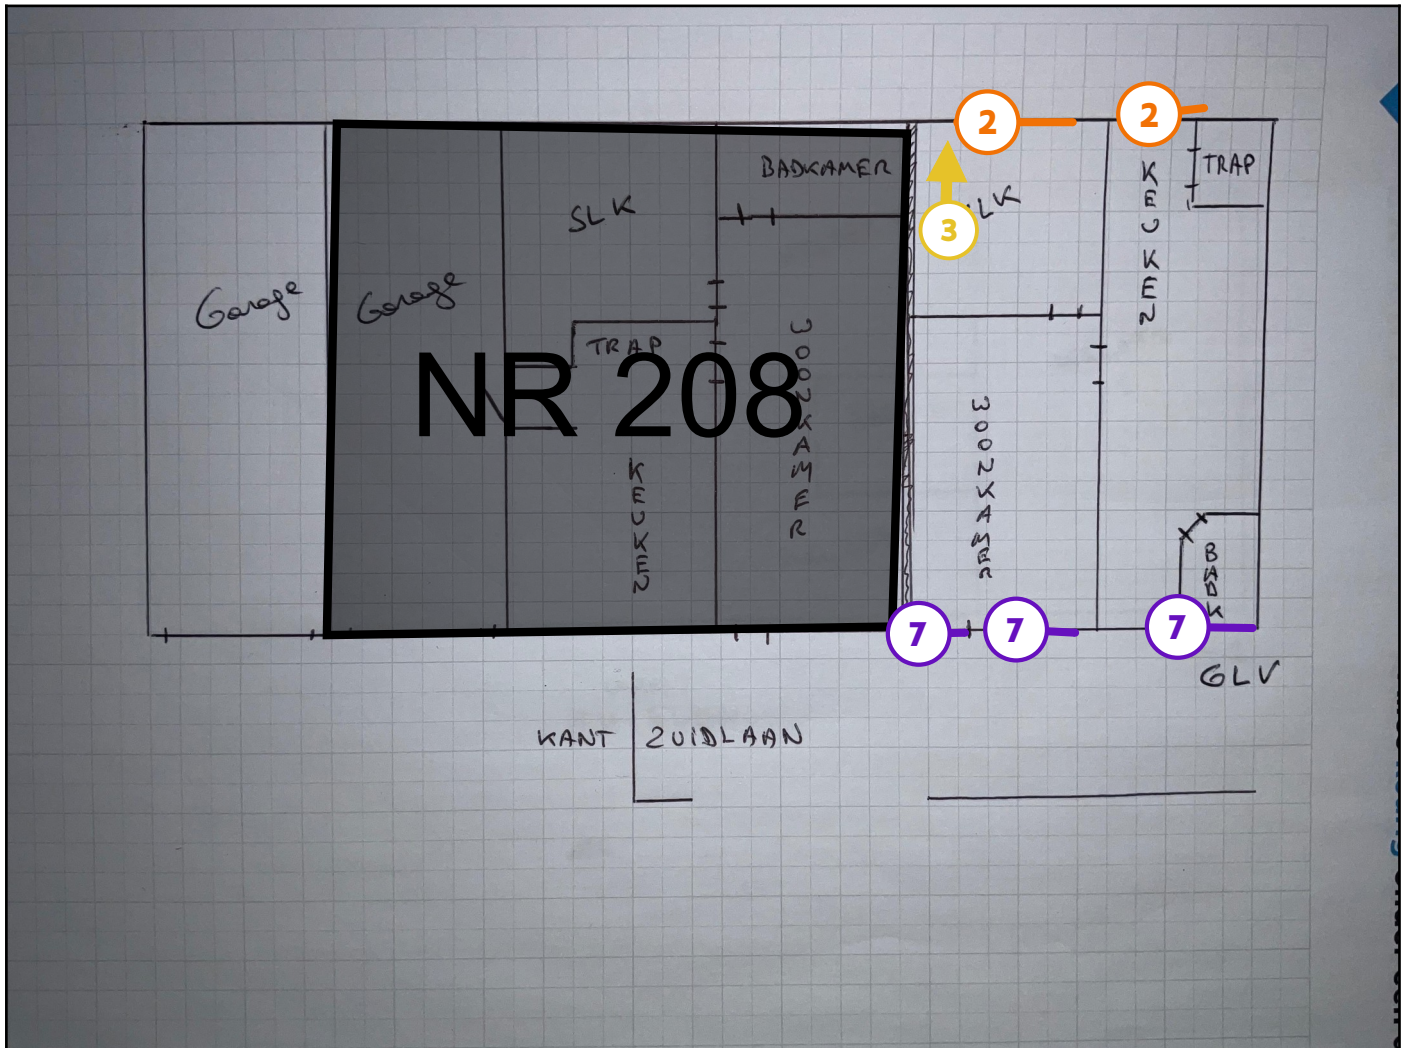
Plan 1.5: Glv grondplan

Beschrijving	Type	Actie
2. Kit kozijn-glas (met staalname) aluminium raam	Asbestmateriaal	Verwijderen
3. Venstertablet binnen	Asbestmateriaal	Zorgvuldig beheren
7. Kit aan de ramen	Overige ruimte of materiaal	-

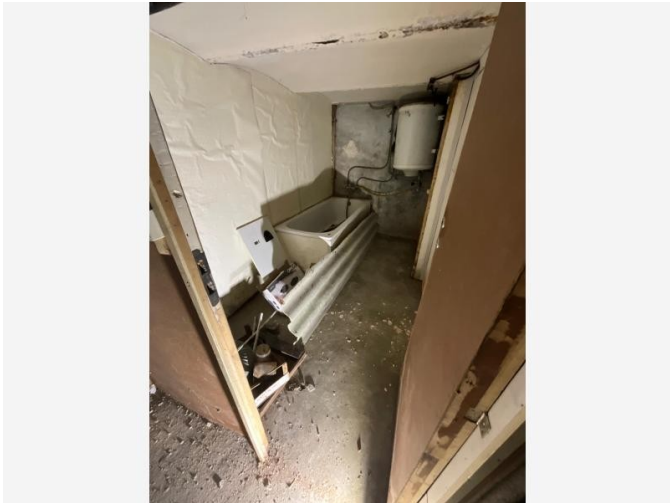
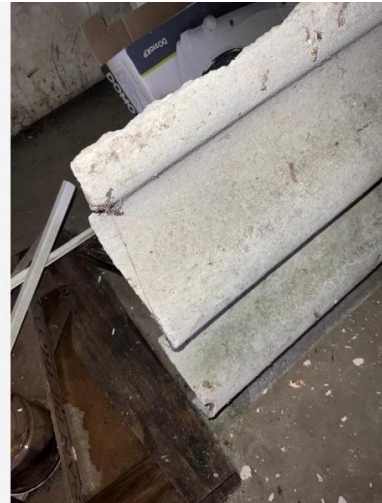
Het asbestmateriaal valt onder de mijlpaal van 2040.

Beschrijving	Asbestcement afval
Type afvalstof	Betreft stock-voorraad of gedemonteerde asbestmaterialen
Aanwezige resten	1 x golfplaat
Omgeving	Binnen
Primaire drager	Bodem
Asbestmaterialen	<ul style="list-style-type: none">• Dak- en gevelbekleding - Golfplaat
Bindmiddel van asbestmateriaal	Cement
Gebondenheid op basis van bindmiddel	Hecht
Hoeveelheid (gewicht - aantal)	<ul style="list-style-type: none">• 16,00 kg - 1 stuk
Totaal gewicht	16,00 kg
Eenvoudig bereikbaar	Ja
Identificatiemethode	De asbestdeskundige beoordeelt het materiaal als asbestverdacht en dus asbesthoudend, en dit zonder monstername.
Opmerking	Er worden geen rechten verleend aan de opgegeven volumes..

Dringend verwijderen

- Verwijder het asbestafval.
- Voer bijkomende staalname(s) uit.

- Eenvoudige handelingen: mag via doe-het-zelf of door werknemer(s) met opleidingsattest eenvoudige handelingen
EH via doe-het zelf.

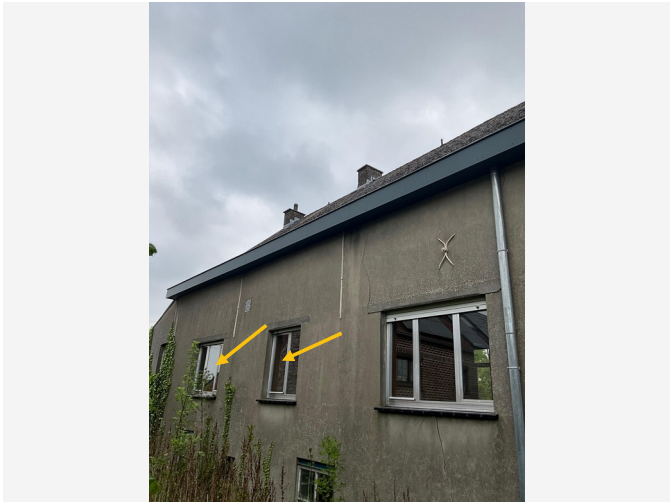
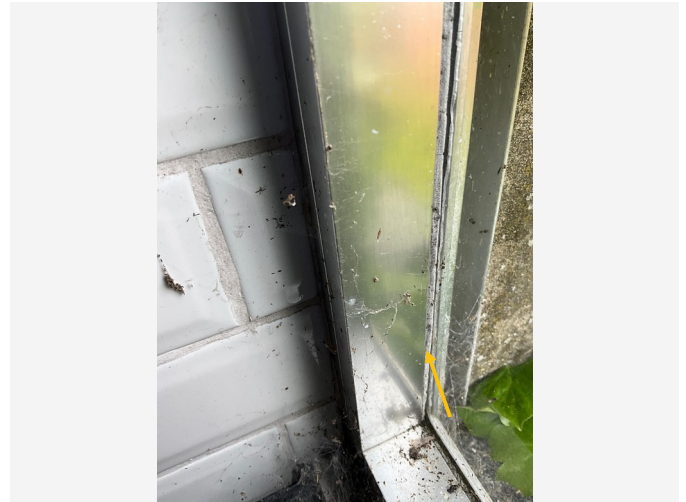
Het asbestmateriaal valt onder de mijlpaal van 2040.

Eindbeoordeling materiaalrisico	Verhoogd materiaalrisico en/of verhoogde kans op vezelvrijgave
---------------------------------	--

Gebondenheid	Categorie 1: hechtgebonden in oorsprong
Asbestsoort (vezeltype)	Crocidoliet aanwezig
Asbestconcentratie	Laag (< 50%)
Afschermingsgraad van het gehele materiaal	Geheel of deels vrij aan de binnenlucht, maar geen contact met binnenluchtstromen
Toestand van het materiaal	Licht beschadigd, licht verweerd. Intacte calciumsilicaatplaat of materiaal met categorie 3-gebondenheid

Beschrijving	Kit kozijn-glas (met staalname) aluminium raam
Omgeving	Binnen
Primaire drager	Wandopening verticaal (raam, deur, ...)
Asbestmateriaal	In-situ afwerkingslagen - Pasta, stopverf, voegsel, stopsel, vulsel, mastiek, kitten, ...
Bindmiddel van asbestmateriaal	Kitten, mastiek, pasta
Gebondenheid op basis van bindmiddel	Hecht
Hoeveelheid (lengte - aantal)	<ul style="list-style-type: none">• 4,00 m - 1 stuk
Totale lengte	4,00 m
Eenvoudig bereikbaar	Ja
Bevestigingswijze	<ul style="list-style-type: none">• Verlijmd, ingegoten, versmeerd
Identificatiemethode	<p>De asbestdeskundige beoordeelt het materiaal als asbestverdacht en dus asbesthoudend, en dit zonder monstername.</p> <p>Motivatie: De opdrachtgever weigert om het materiaal te laten bemonsteren.</p>
Destructieve handeling voor identificatie	Nee
Opmerking	Er worden geen rechten verleend aan de opgegeven oppervlaktes. De dikte is een schatting die voorkomt uit de monsterplaatsen en is daarom niet altijd representatief.

Verwijderen

- Zorg voor een veilig beheer. Vermijd het beschadigen van het asbestmateriaal. Controleer de toestand jaarlijks op wijzigingen.

- Eenvoudige handelingen: mag via doe-het-zelf of door werknemer(s) met opleidingsattest eenvoudige handelingen
Kit aluminium ramen: Wordt sterk afgeraden deze toepassing via doe-het zelf te verwijderen omwille van reële kans op vezelvrijgave. Verwijdering doe het zelf en EH opgeleid personeel: De toepassing extra fixeren en losbeitelen Standaard dragen van de nodige wegwerp beschermingsmiddelen FFP 3 masker, handschoenen en tyvec CAT III type 5-6, afspoelbaar schoeisel

Voor afdichtingsmateriaal tussen glas en schrijnwerk is het aangeraden dat het raam (kozijn, glas en afdichtingsmateriaal) in zijn geheel verwijderd wordt.

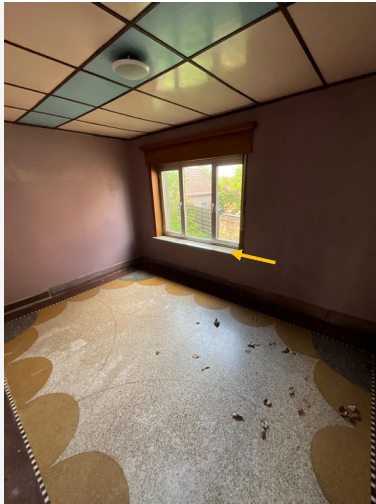
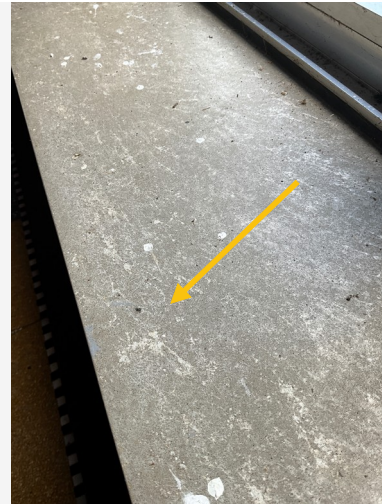
Het asbestmateriaal valt onder de mijlpaal van 2040.

Eindbeoordeling materiaalrisico	Zeer laag materiaalrisico en/of zeer lage kans op vezelvrijgave
---------------------------------	---

Gebondenheid	Categorie 1: hechtgebonden in oorsprong
Asbestsoort (vezeltype)	Alleen chrysotiel aanwezig
Asbestconcentratie	Laag (< 50%)
Afschermingsgraad van het gehele materiaal	Geheel of deels vrij aan de binnenlucht, maar geen contact met binnenluchtstromen
Toestand van het materiaal	Onbeschadigd, niet verweerd

Beschrijving	Venstertablet binnen
Omgeving	Binnen
Primaire drager	Wandopening verticaal (raam, deur, ...)
Asbestmateriaal	Plaat, paneel, tablet - Type Massal
Bindmiddel van asbestmateriaal	Cement
Gebondenheid op basis van bindmiddel	Hecht
Hoeveelheid (oppervlakte - dikte - aantal)	• 0,30 m ² - 1,00 cm - 1 stuk
Totaal volume	0,003 m ³
Eenvoudig bereikbaar	Ja
Bevestigingswijze	• Verlijmd, ingegoten, versmeerd
Identificatiemethode	De asbestdeskundige beoordeelt het materiaal als asbestverdacht en dus asbesthoudend, en dit zonder monsternamen. Motivatie: De opdrachtgever weigert om het materiaal te laten bemonsteren.
Destructieve handeling voor identificatie	Nee
Opmerking	Er worden geen rechten verleend aan de opgegeven oppervlaktes/diktes/volumes.

Zorgvuldig beheren

- Zorg voor een veilig beheer. Vermijd het beschadigen van het asbestmateriaal. Controleer de toestand jaarlijks op wijzigingen.
- Voer bijkomende staalname(s) uit.

- Eenvoudige handelingen: mag via doe-het-zelf of door werknemer(s) met opleidingsattest eenvoudige handelingen
EH via doe-het zelf : De dorpels of tabletten kunnen voorzichtig losgebeiteld worden, zonder de toepassing zelf te breken , extra bevochtigen om stof te voorkomen Standaard dragen van de nodige wegwerp beschermingsmiddelen FFP 3 masker , handschoenen en tyvec CAT III type 5-6 , afwasbaar schoeisel Verpakken in dubbel plastic folie , sluit luchtdicht af en afvoeren naar het containerpark als hechtgebonden asbestafval. Voor hechtgebonden toepassingen: Bij verwijdering door doe-het-zelf moet men dit afval dubbel en luchtdicht verpakt aandienen bij het gemeentelijk recyclagepark. Men raadpleegt best op voorhand de voorwaarden van het recyclagepark. Zie ook link Zie <https://ovam.vlaanderen.be/wie-mag-wat-verwijderen> <https://ovam.vlaanderen.be/voorzorgsmaatregelen-bij-asbestverwijdering> <https://ovam.vlaanderen.be/asbestafval-afvoeren> Zie ook wetgevend kader (website van de OVAM en CODEX boek VI titel 3). <http://werk.belgie.be/sites/default/files/content/documents/Welzijn%20op%20het>

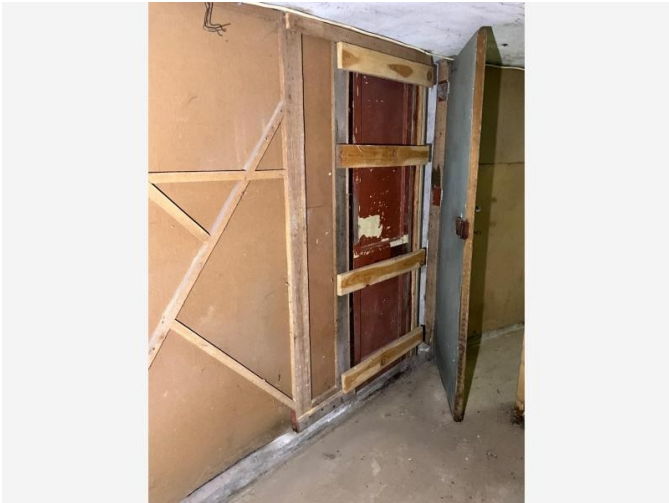
Situeringfoto

Tijdelijke beperking

Reden: Er is geen volledige risicobeoordeling mogelijk

Uitleg van de asbestdeskundige: De deur is vastgemaakt (met balken) en onbruikbaar gemaakt.

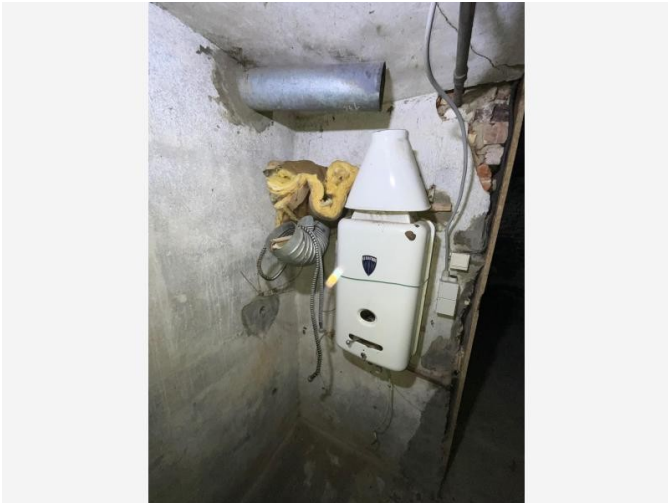
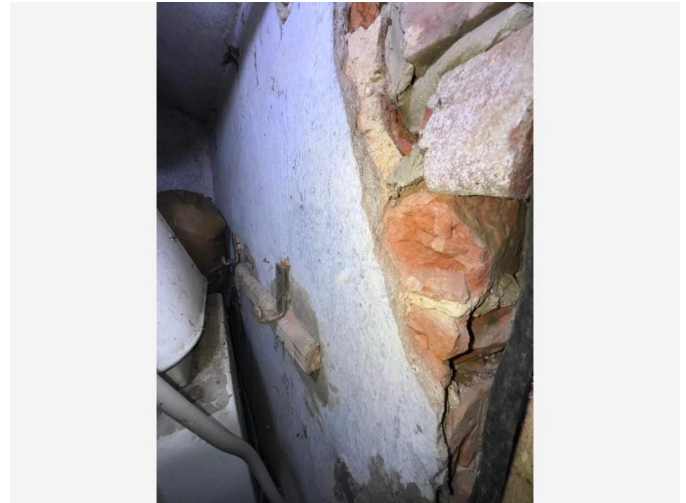
Fiche 5: 1 Cementen smeerlaag binnen kelder

Geen asbest

#	Type	Referentie	Resultaat
5.1	Mengmonster	1	Geen asbest

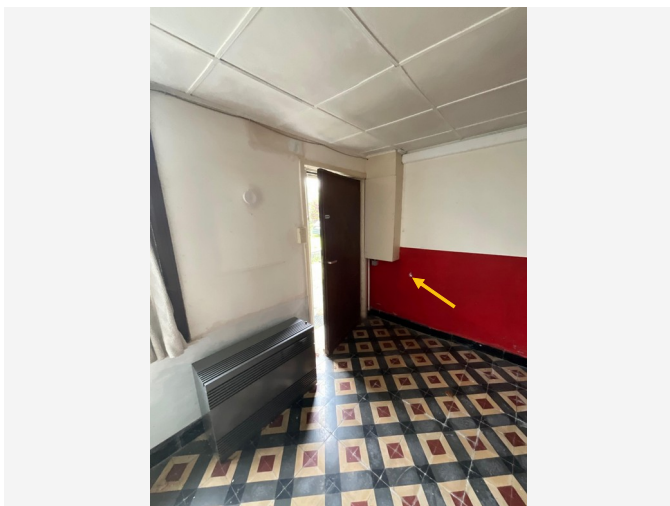
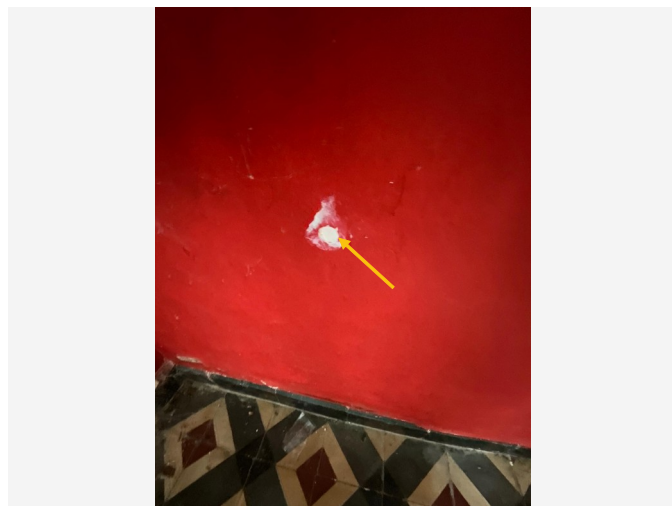
Fiche 6: 2 Pleister Wand (met enkele valse wanden)

Geen asbest

#	Type	Referentie	Resultaat
6.1	Mengmonster	2	Geen asbest
