Asbestinventarisatetest

Steenstraat 16, 9630 Zwalm

Attestnummer : **20260619-000196.000**

Uitgegeven op : **19.06.2026**

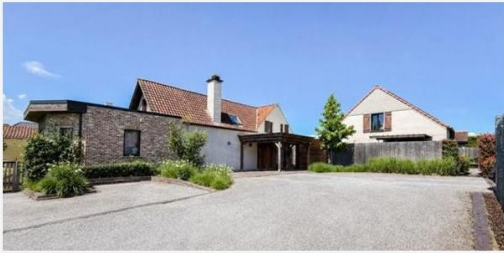
Tijdelijke beperking

Reden: Het te onderzoeken materiaal situeert zich hoger dan 3,50 m te rekenen vanaf een veilige ondergrond

Uitleg van de asbestdeskundige: Bij werken (dak of reiniging schouw) kan een stelling geplaatst worden, het is niet duidelijk of er asbestverdachte materialen aanwezig zijn in/rond de schouw.

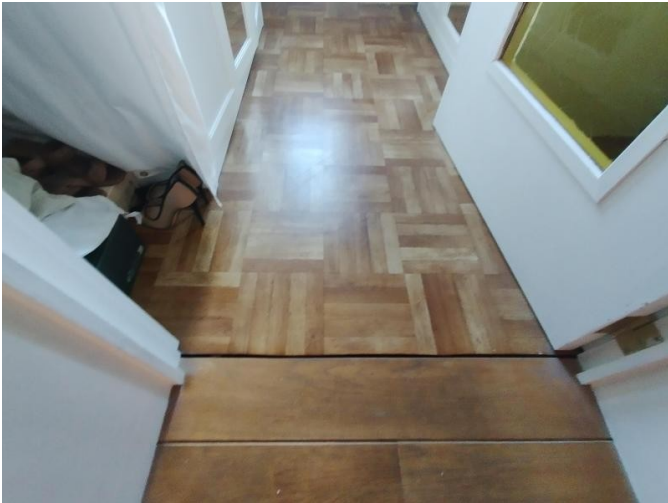
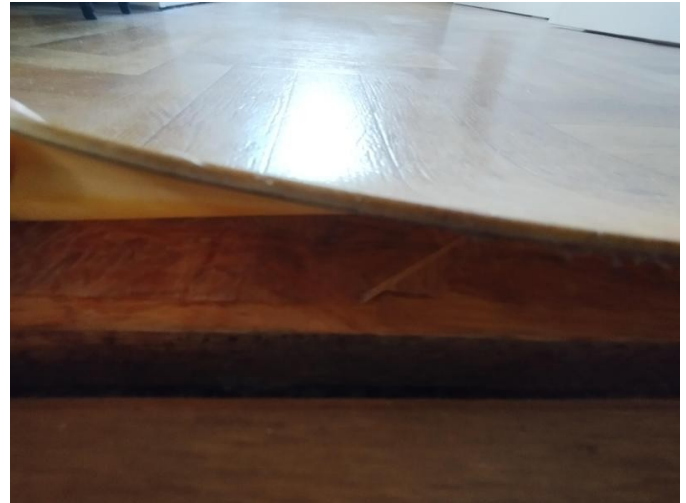
Fiche 2: Vinylvloer niet verdacht

Informatie over een niet-asbestverdacht materiaal

Volgens expertise kunnen we deze vinyl als niet asbest verdacht beschouwen (soepel en flexibel van structuur).
Het is niet gekend wat eronder bevindt extra controle aangewezen bij vloer werken.

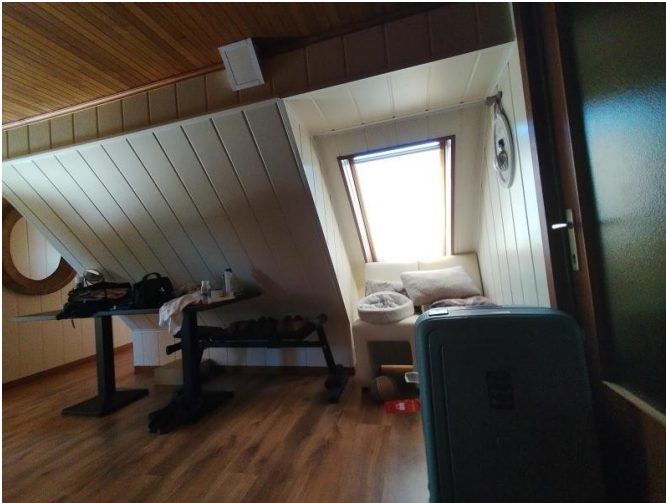
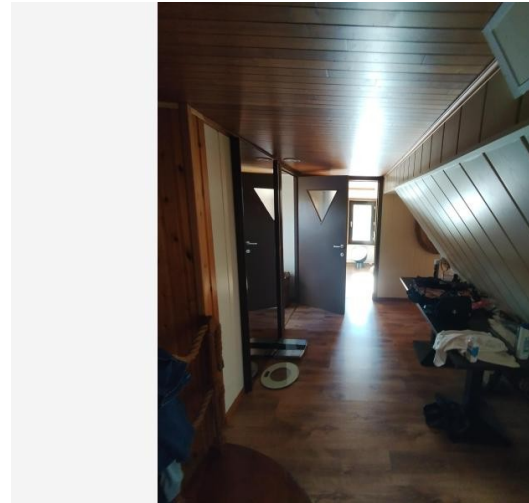
Informatie over een niet-asbestverdacht materiaal

De laminaat vloer is niet asbest verdacht, het is niet gekend wat eronder bevindt, bij vloer werken extra controle aangewezen.

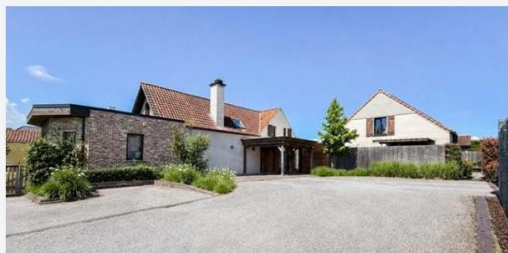
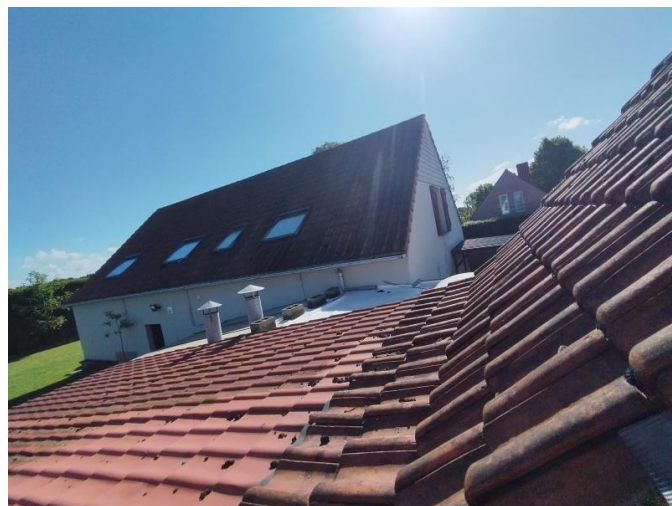
Informatie over een niet-asbestverdacht materiaal

De dakgoot werd gecontroleerd, het materiaal is niet asbest-verdacht

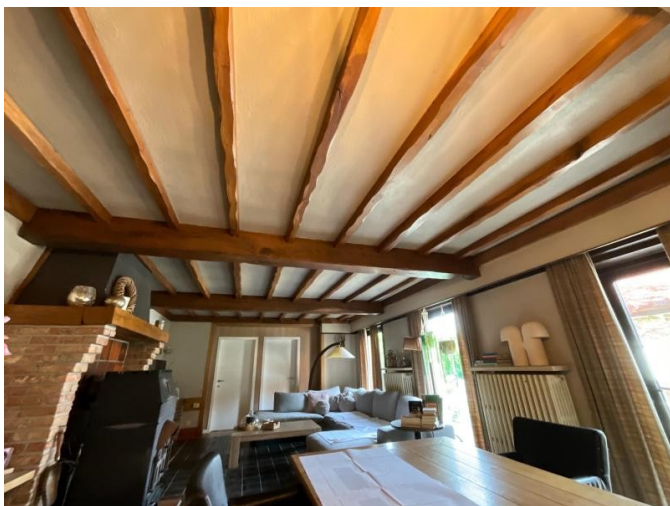
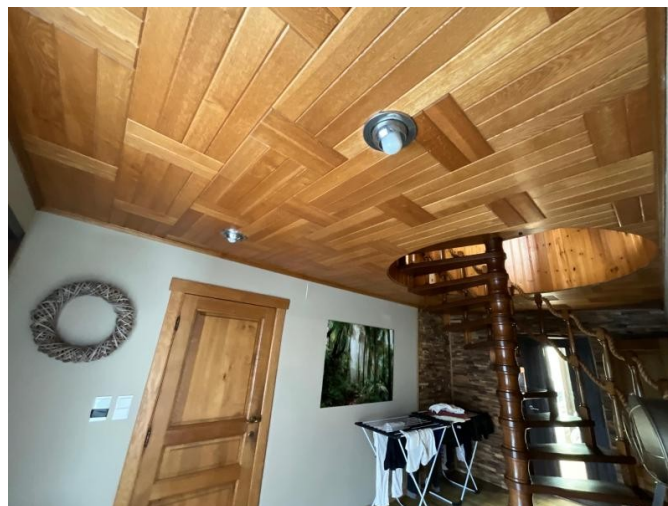
Informatie over een niet-asbestverdacht materiaal

Plafonds zijn afgewerkt met valse plafonds in plaatmateriaal (gipskarton/hout en kunststof). Het is niet duidelijk of er pleisterwerk of ander verdacht asbestmateriaal aanwezig is achter / op deze valse plafonds, het is aangewezen om bijkomend onderzoek uit te voeren bij werken. Zonder destructieve handeling is het niet mogelijk om na te gaan of er asbesthoudende materialen aanwezig zijn achter de plafond afwerking. Als bij sloop of renovatie blijkt dat er achter deze plafonds nog pleisterwerk of asbest verdachte toepassingen aanwezig zijn, moet dit bemonsterd worden.

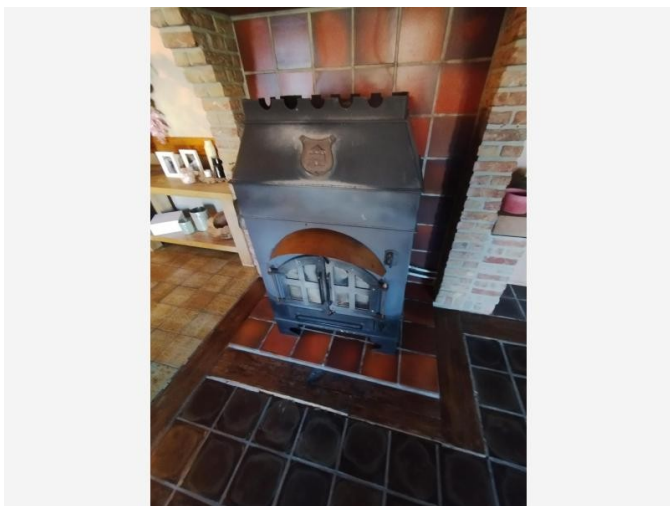
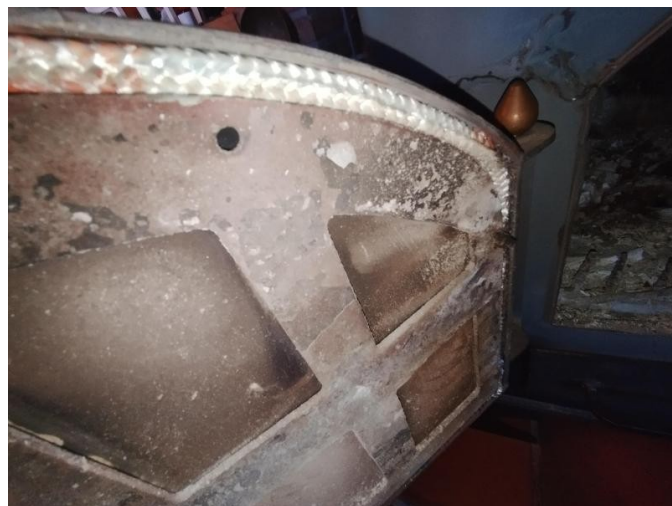
Informatie over een niet-asbestverdacht materiaal

De koord werd visueel herkend als een synthetische koord en is niet asbesthoudend.

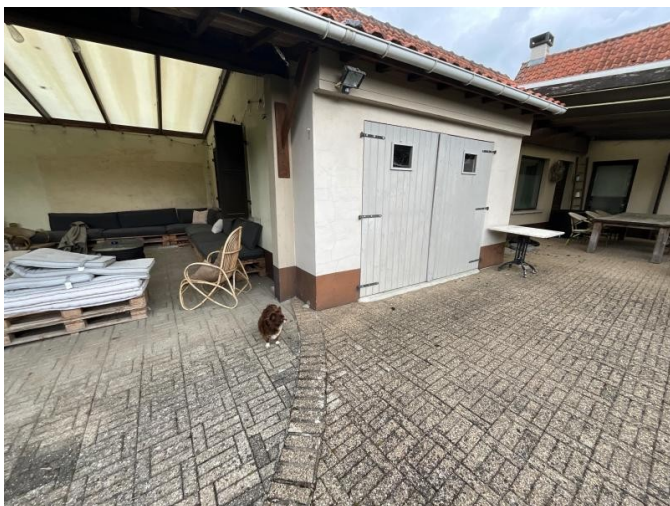
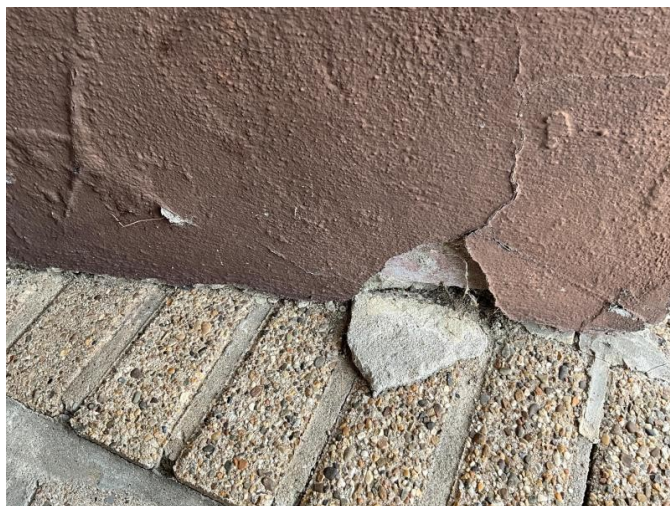
Conclusie

Geen asbest

#	Type	Referentie	Resultaat
8.1	Mengmonster	004	Geen asbest

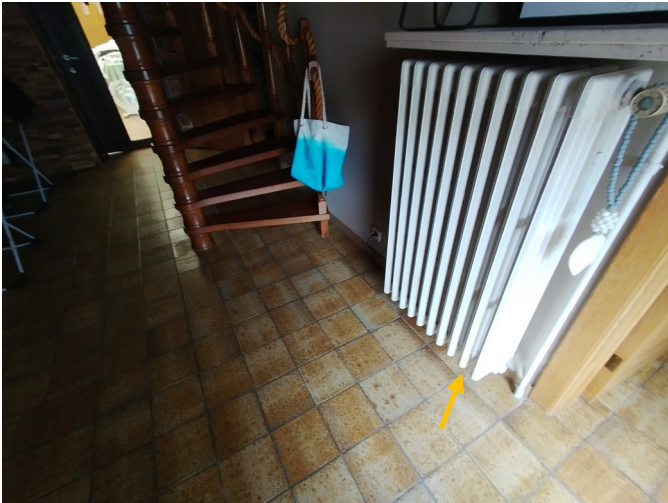
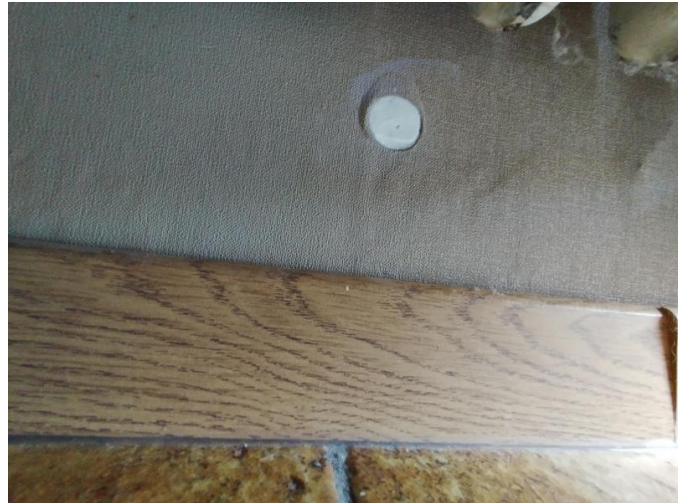
Fiche 9: Muurpleister

Conclusie

Geen asbest

#	Type	Referentie	Resultaat
9.1	Mengmonster	001	Geen asbest

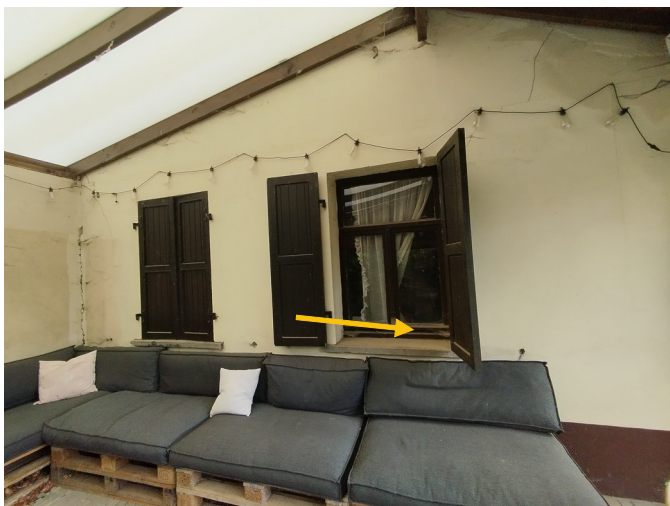
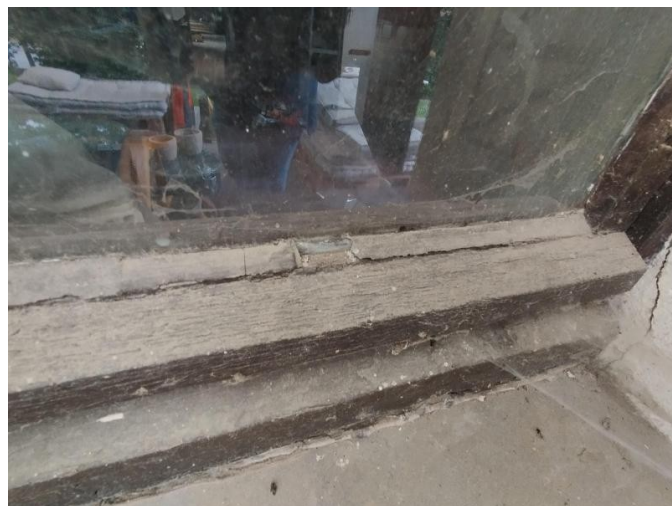
Conclusie

Geen asbest

#	Type	Referentie	Resultaat
10.1	Puntmonster	002	Geen asbest

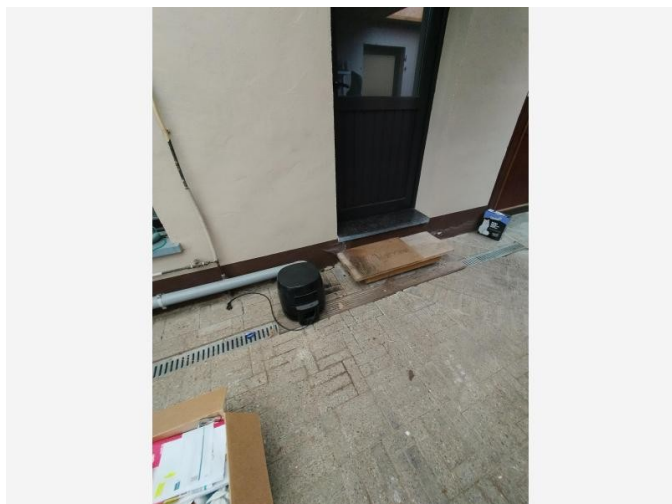
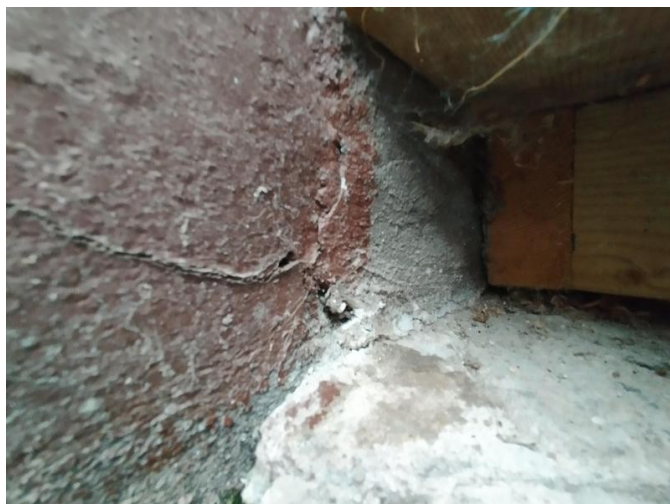
Fiche 11: Crepi binnentoepassing

Conclusie

Geen asbest

#	Type	Referentie	Resultaat
11.1	Mengmonster	003	Geen asbest

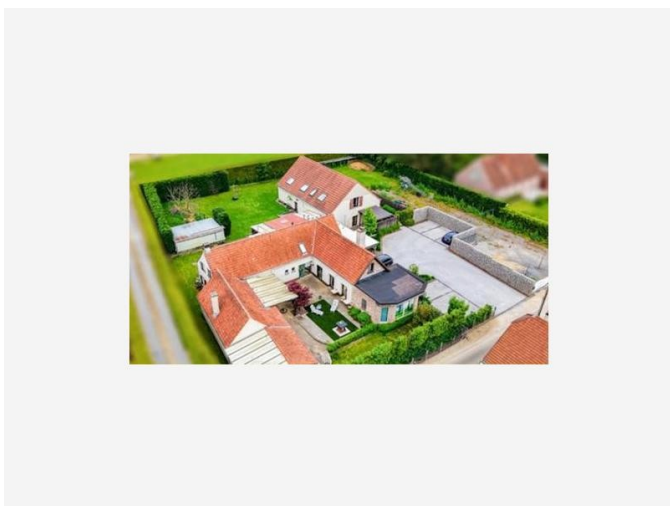
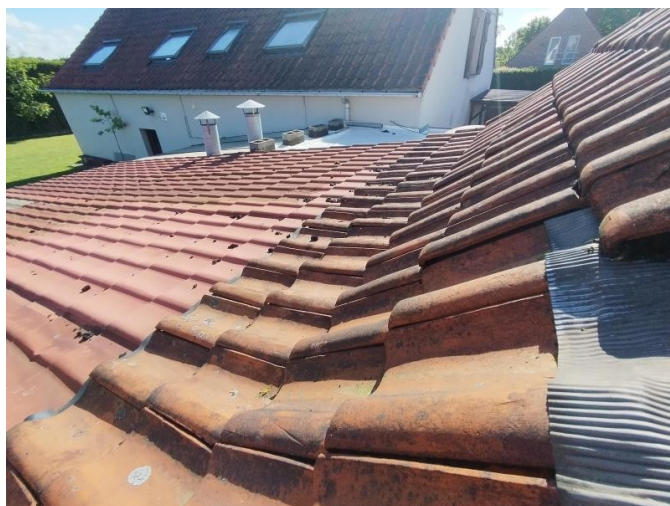
Fiche 15: Dakbedekking niet verdacht.	De dakbedekking wordt gecontroleerd. deze bestaat uit dakpannen en glasvezel golfplaten en bevat geen asbest verdachte materialen.	Plan 1.4: Woning plan
Fiche 16: Afdak 1 (dak)	Het afdak werd gecontroleerd. Het dak bestaat uit kunststoffen platen en dakpannen.	Plan 3.1: Afdak 1 plan
Fiche 17: CV ketel niet verdacht	De CV ketel werd gecontroleerd en is niet asbest verdacht. Het is een gaswandketel type 3. Deze ketels werden gefabriceerd na 2001.	Plan 1.2: Schets glv
Fiche 18: Afdak 2 (dak)	Het afdak (2) werd gecontroleerd, het dak bestaat uit kunststoffen platen. niet verdacht.	Plan 4.1: Afdak 2 plan

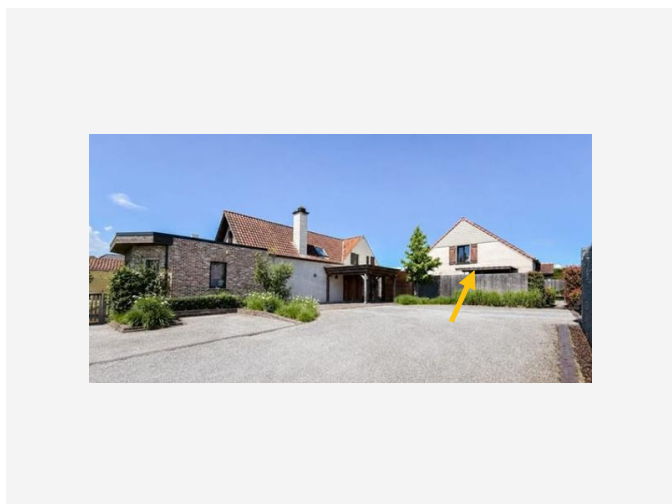
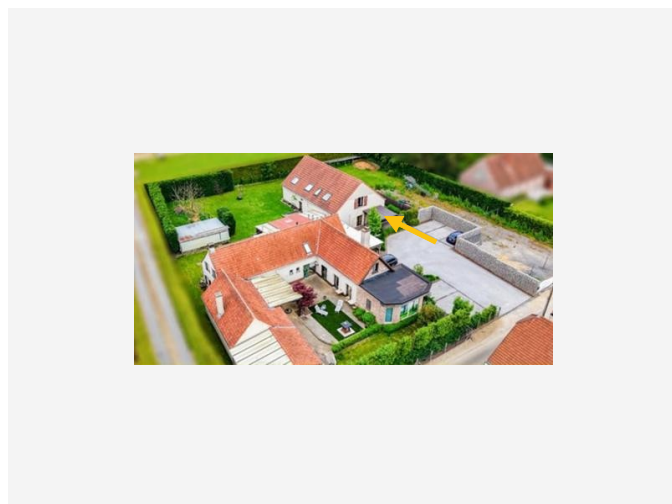
Fiche 19: Afdak 3 (dak)	Het afdak (3) werd gecontroleerd. Er werden geen verdachte materialen opgemerkt. (metalen dak)	-
-------------------------	--	---
