# Asbestinventarisatetest

Faliestraat 39, 9620 Zottegem

Attestnummer : 20260608-000379.000

Uitgegeven op : 08.06.2026

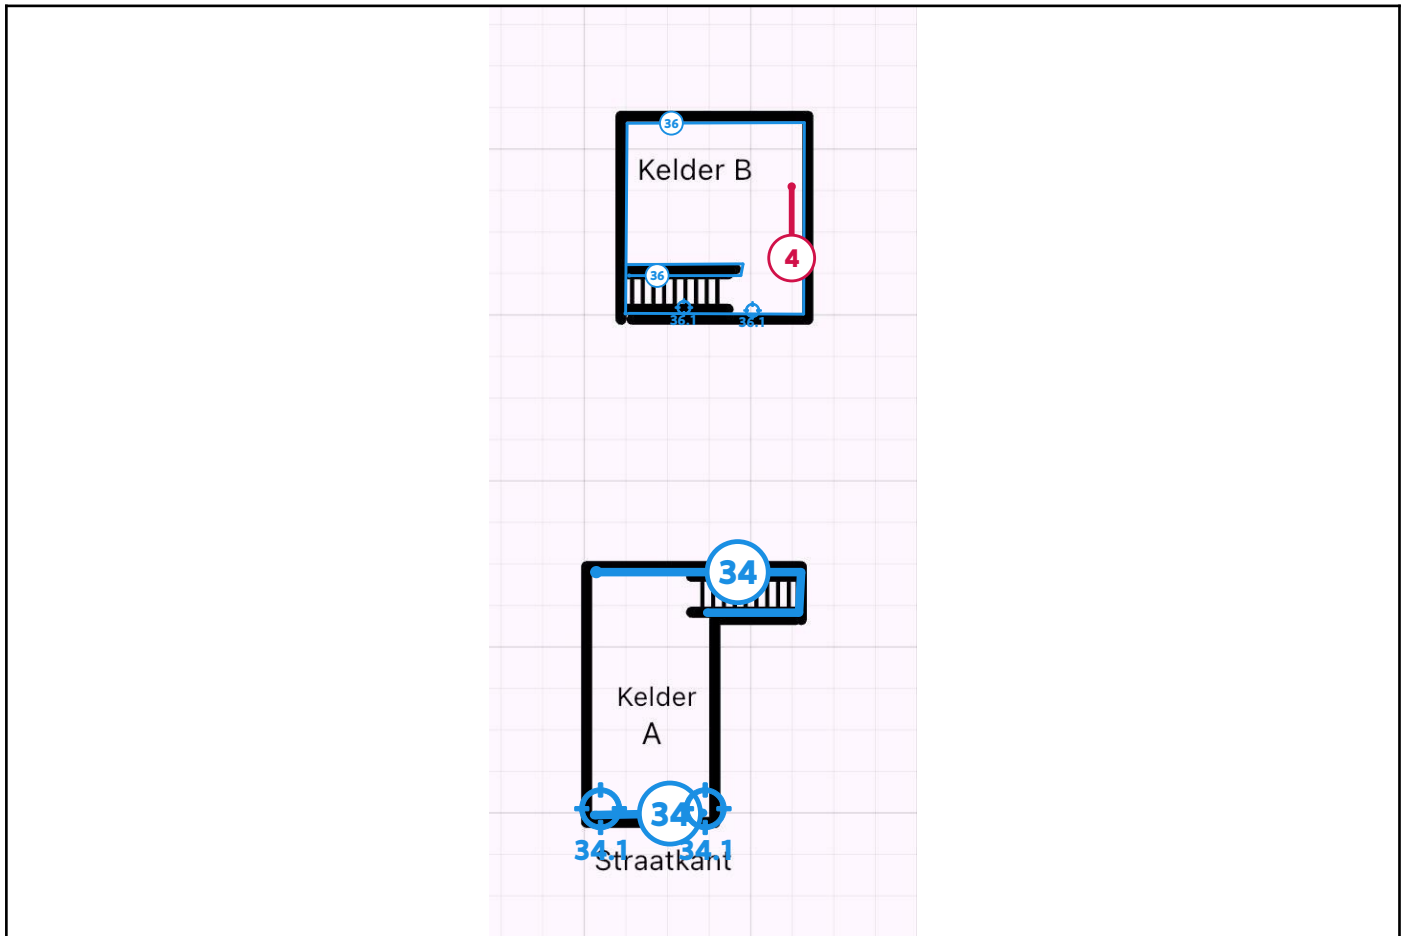
# Plan 1.1: Woning-1

Beschrijving	Type	Actie
4. Asbestcement afval	Asbestmateriaal	Dringend verwijderen
34. Cementering 3 binnentoepassing kelder A (met staalname)	Geen asbest	-
34.1 Code: 07	Mengmonster	-
36. Cementering 7 binnentoepassing kelder B (met staalname)	Geen asbest	-
36.1 Code: 11	Mengmonster	-

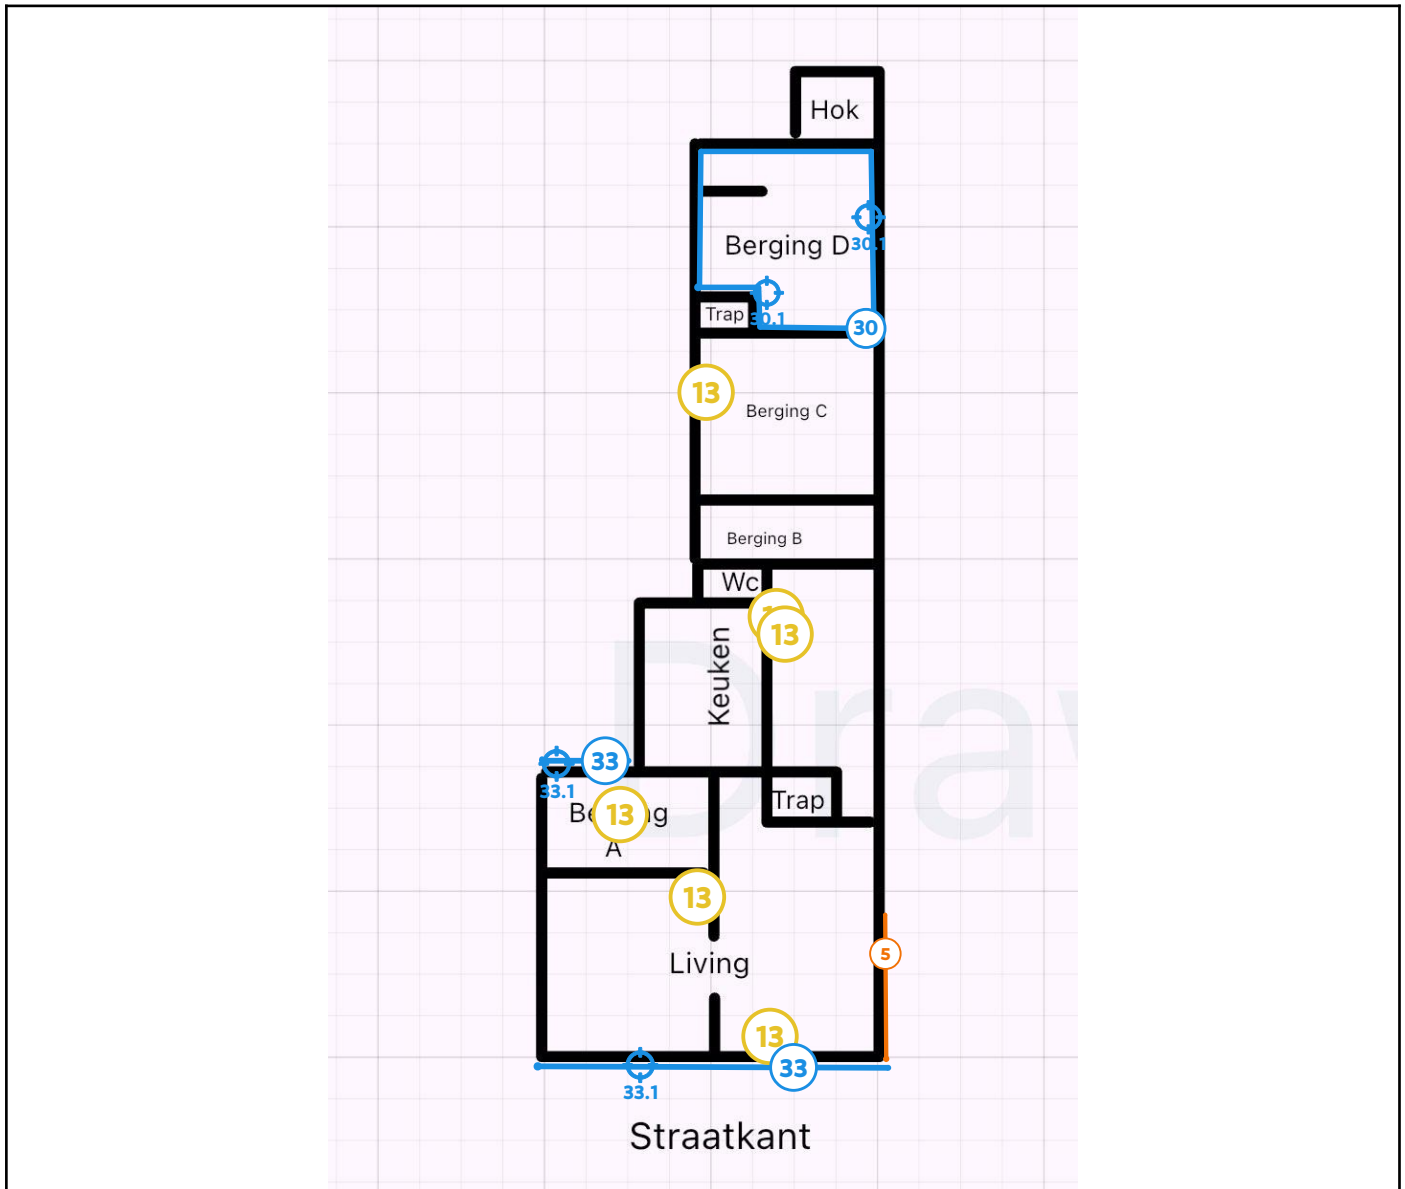
## Plan 1.3: Woning GLV

Beschrijving	Type	Actie
5. Gevellei	Asbestmateriaal	<b>Verwijderen</b>
13. Bakeliet toep.(schakelaars-stopcontact.-verdeel dozen-...)	Asbestmateriaal	<b>Zorgvuldig beheren</b>
30. Cementering 8 binnentoe passing berging D (met staalname)	Geen asbest	-
30.1 Code: 12	Mengmonster	-

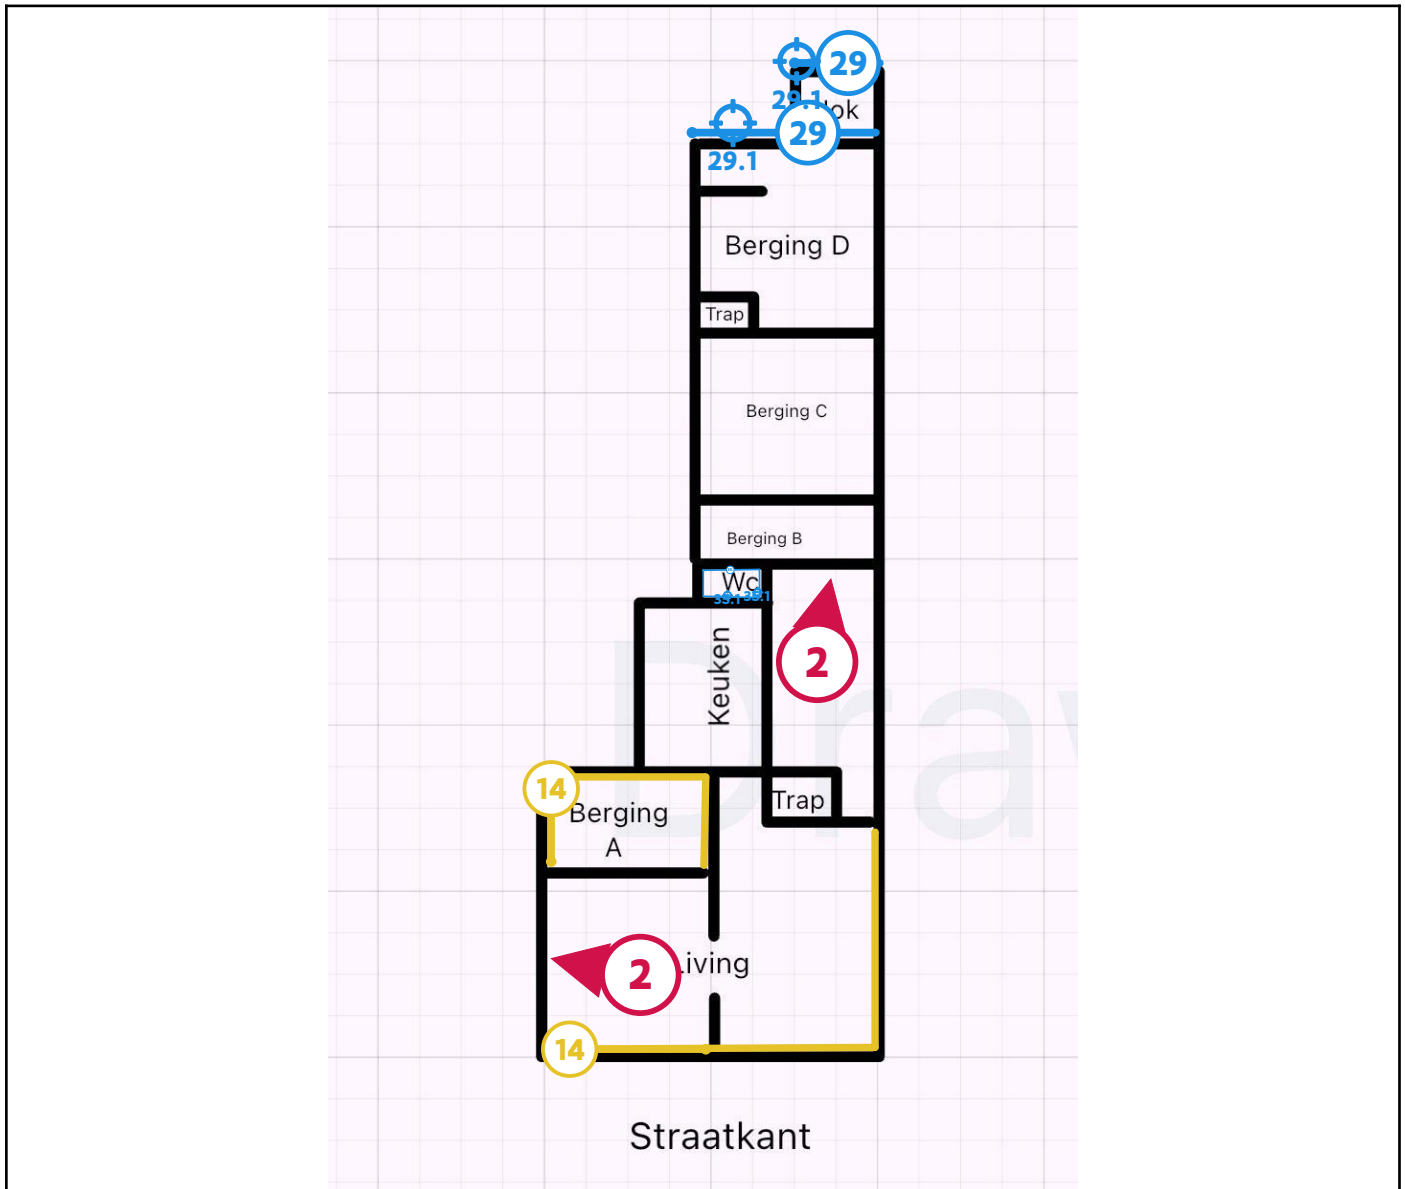
## Plan 1.4: Woning GLV kopie

Beschrijving	Type	Actie
2. Kachelkoord (visueel vastgesteld)	Asbestmateriaal	Dringend verwijderen
14. plaat cement wanden	Asbestmateriaal	Zorgvuldig beheren
29. Cementering 9 buiten gevel aanbouw (met staalname)	Geen asbest	-
29.1 Code: 13	Mengmonster	-

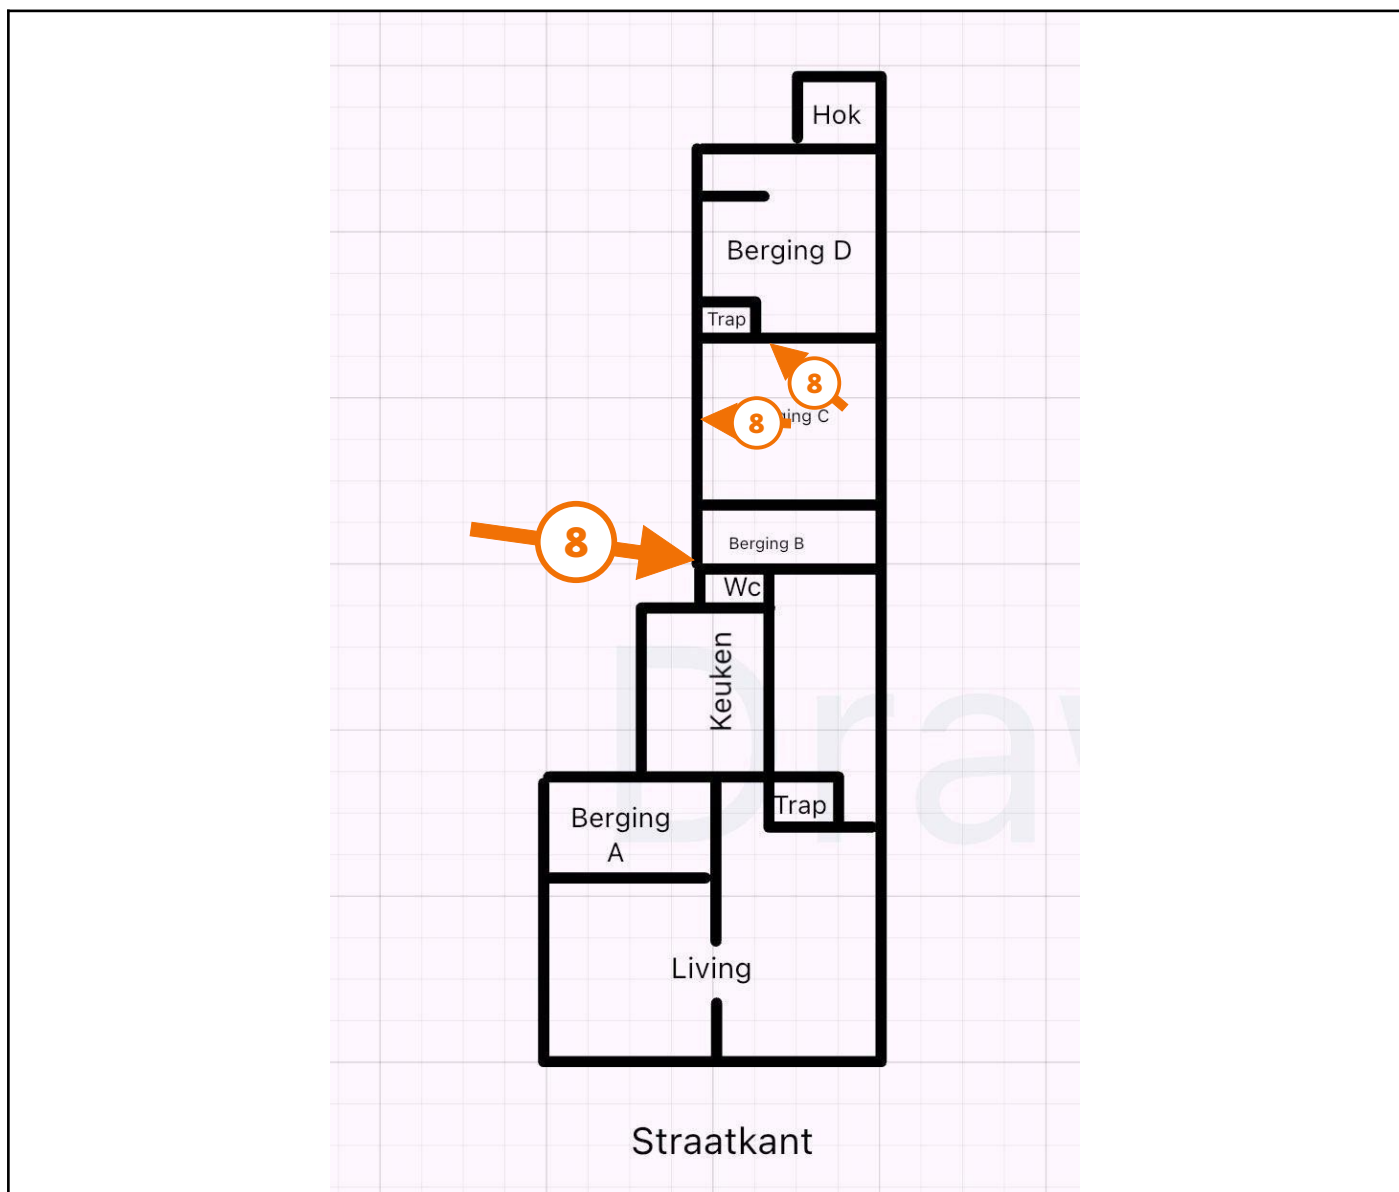
## Plan 1.7: Woning GLV kopie

Beschrijving	Type	Actie
8. Pakkingen handwaterpompen	Asbestmateriaal	<a href="#">Verwijderen</a>

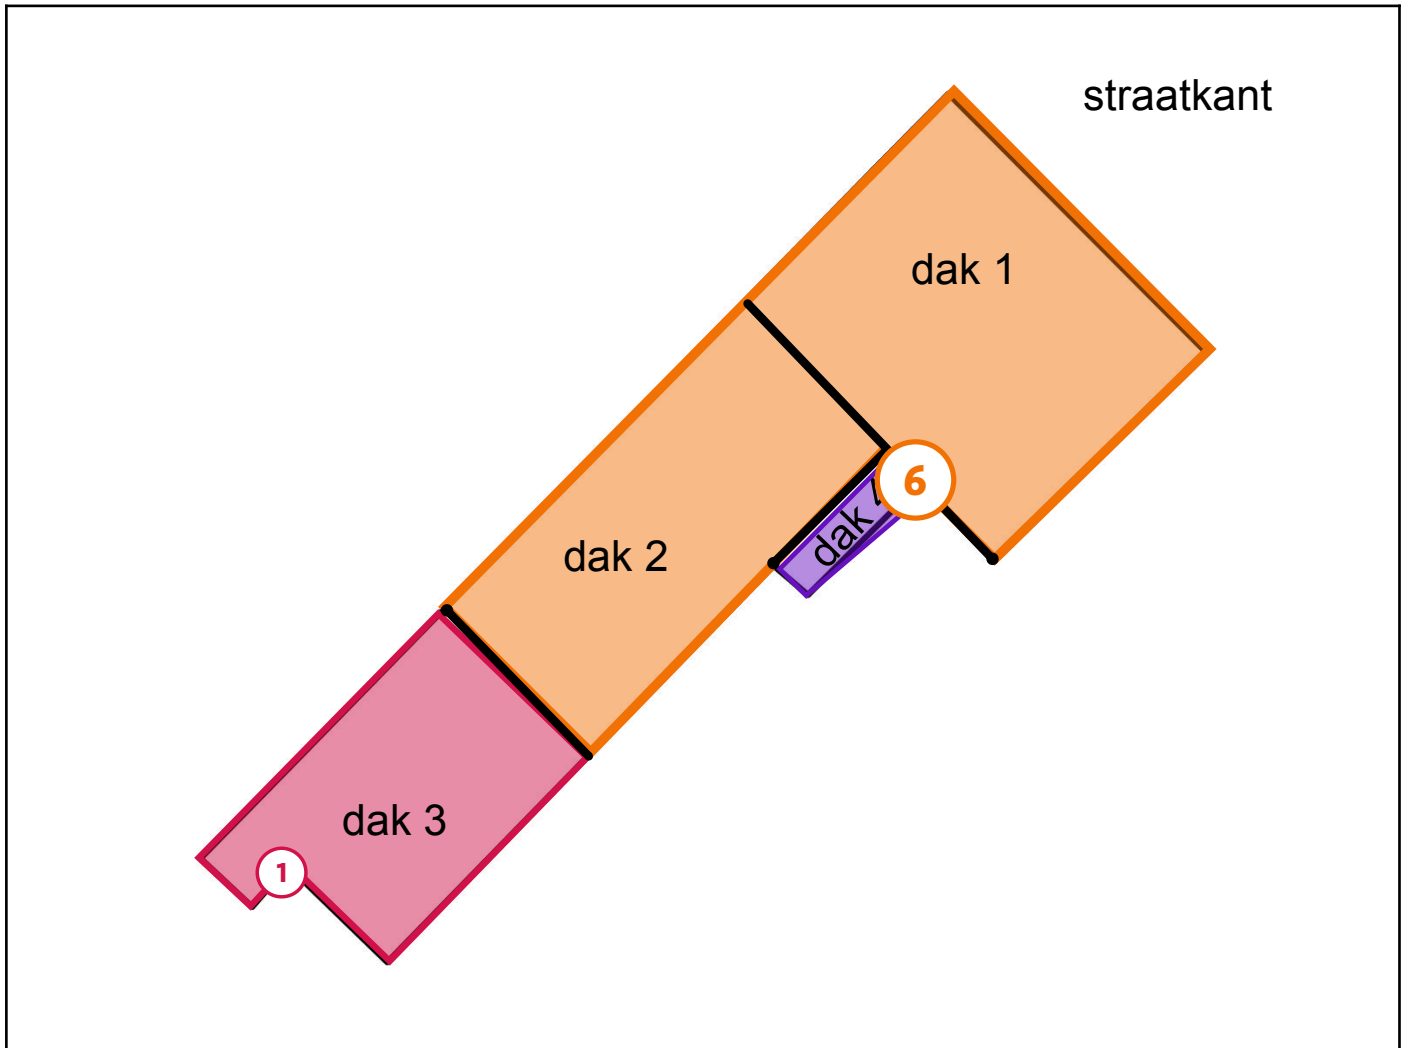
## Plan 1.16: Woning dakplan

Beschrijving	Type	Actie
1. Golfplaten dak 3	Asbestmateriaal	Dringend verwijderen
6. Daklei dak 1 en 2	Asbestmateriaal	Verwijderen
39. Dakbedekking dak 4 niet verdacht.	Overige ruimte of materiaal	-

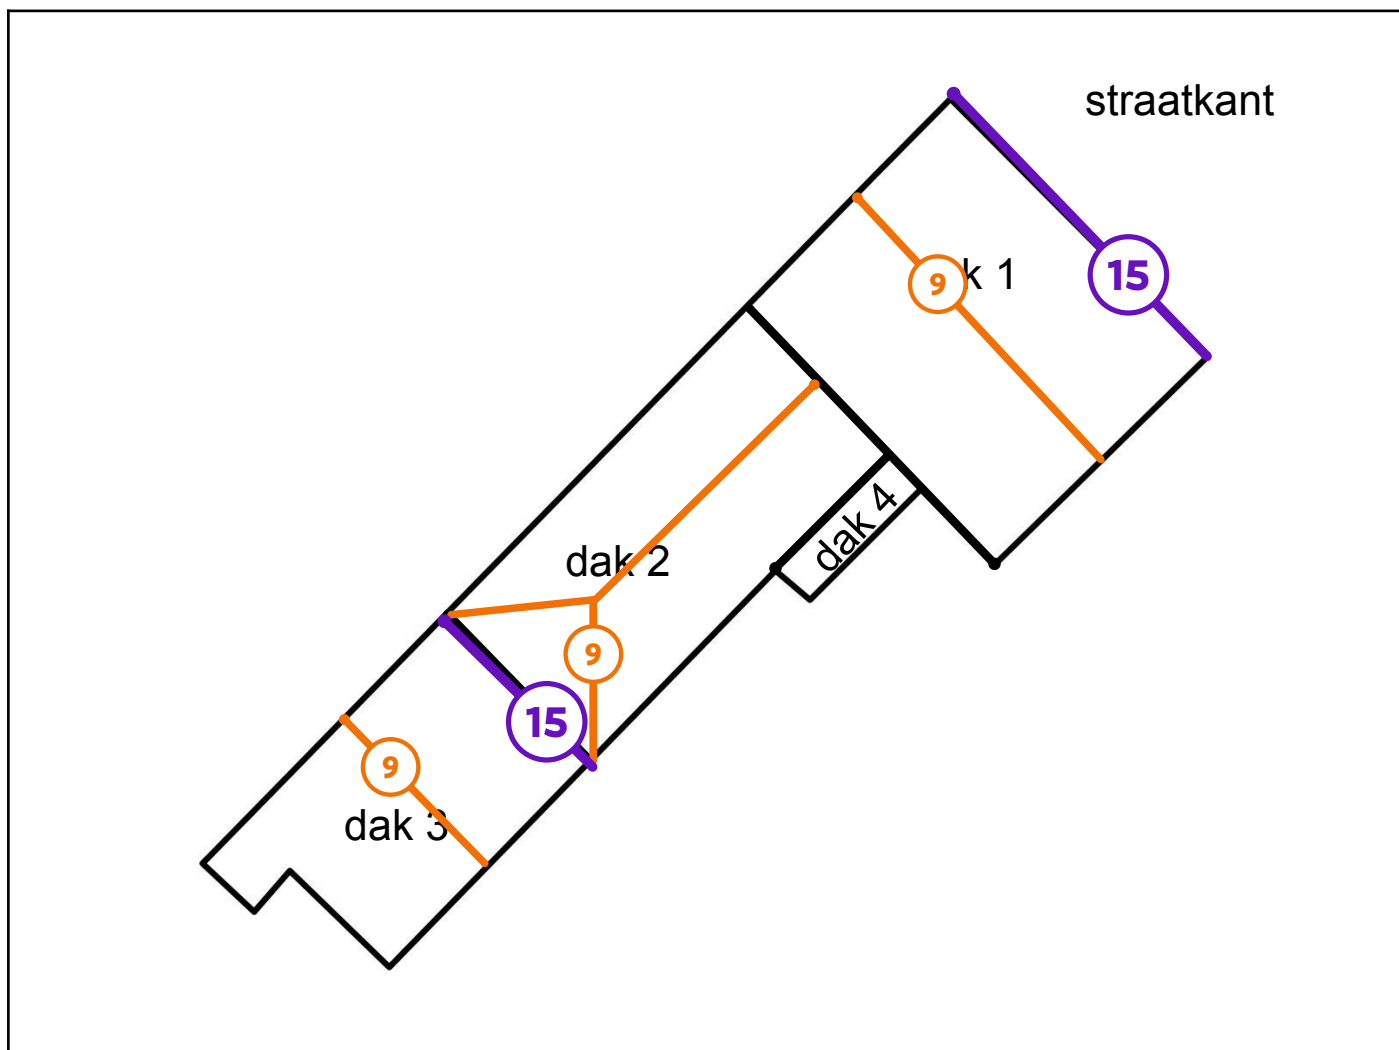
## Plan 1.18: Woning dakplan

Beschrijving	Type	Actie
9. Nokpannen asbestcement	Asbestmateriaal	<a href="#">Verwijderen</a>
15. Dakgoot niet zichtbaar (materiaal onbekend)	Beperking	-

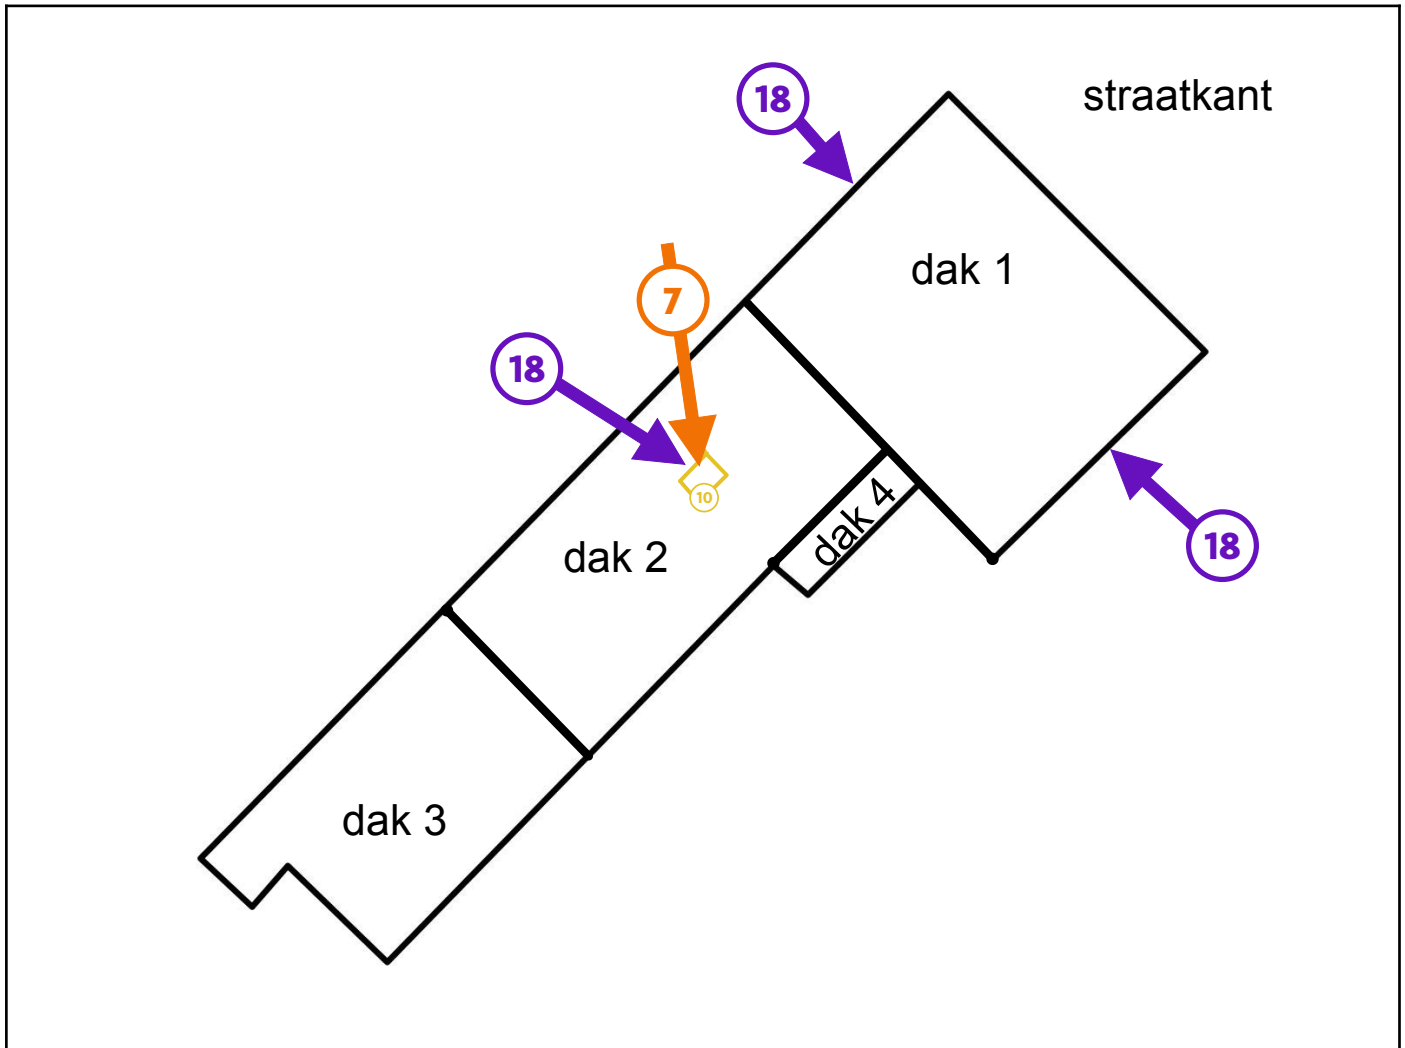
## Plan 1.19: Woning dakplan

Beschrijving	Type	Actie
7. Schouwbus (visueel vastgesteld)	Asbestmateriaal	Verwijderen
10. cementering schouw (niet bereikbaar voor staalname)	Asbestmateriaal	Zorgvuldig beheren
18. Schouwen op het dak (beperkingsfiche)	Beperking	-

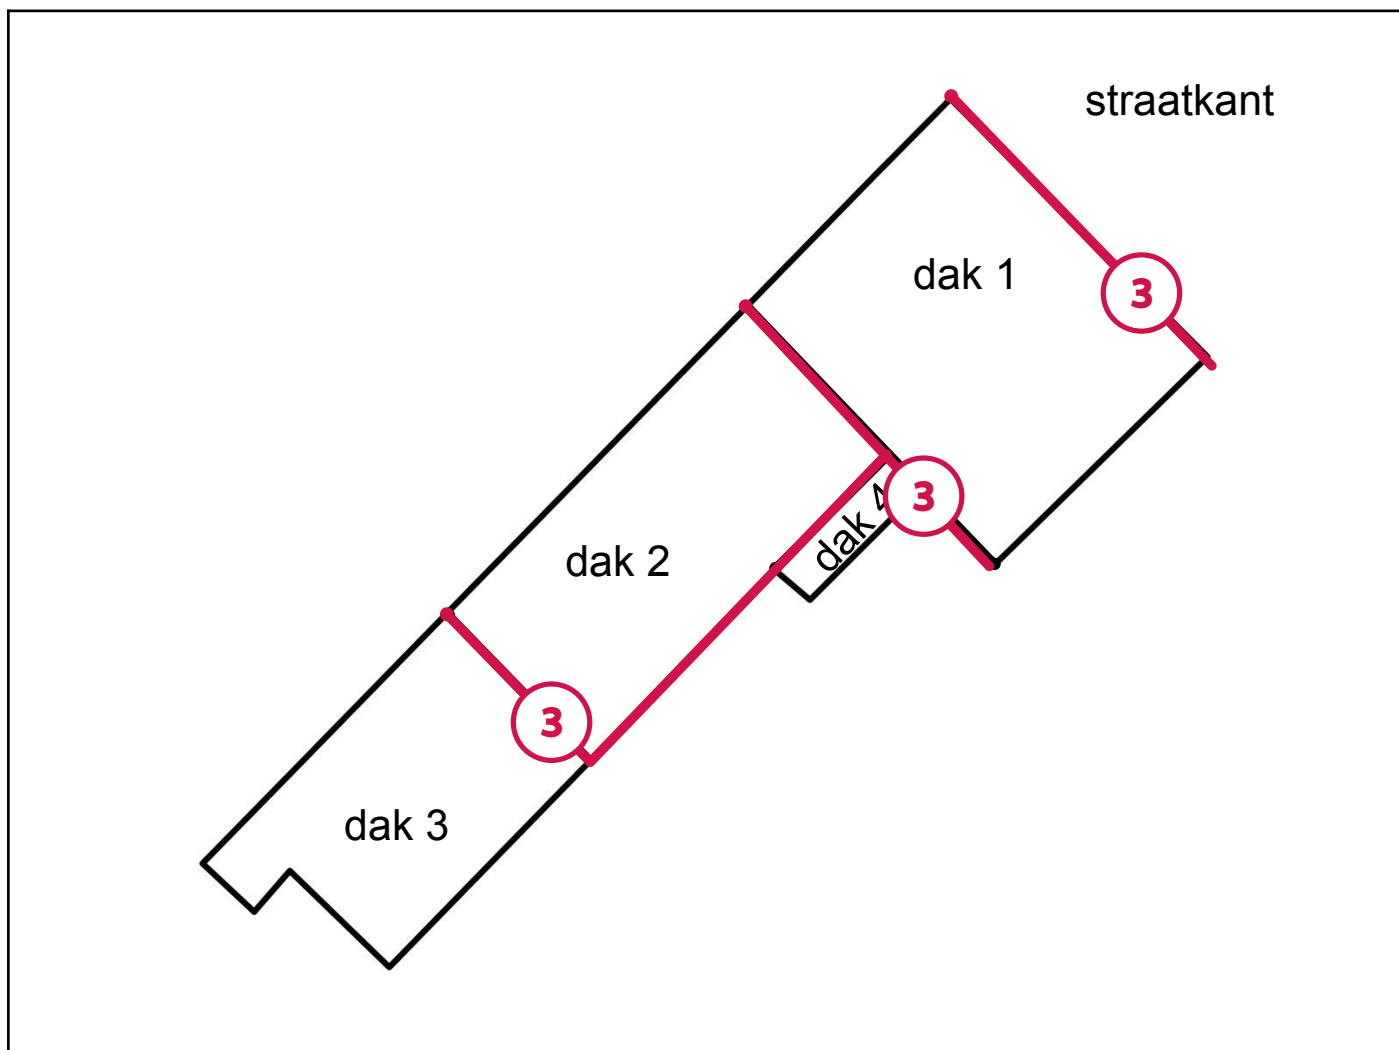
## Plan 1.20: Woning dakplan kopie

Beschrijving	Type	Actie
3. Slib/sediment dakgoot	Asbestmateriaal	Dringend verwijderen

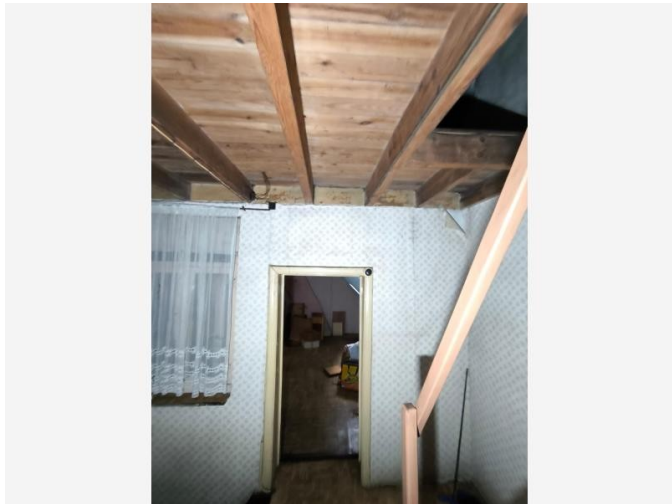
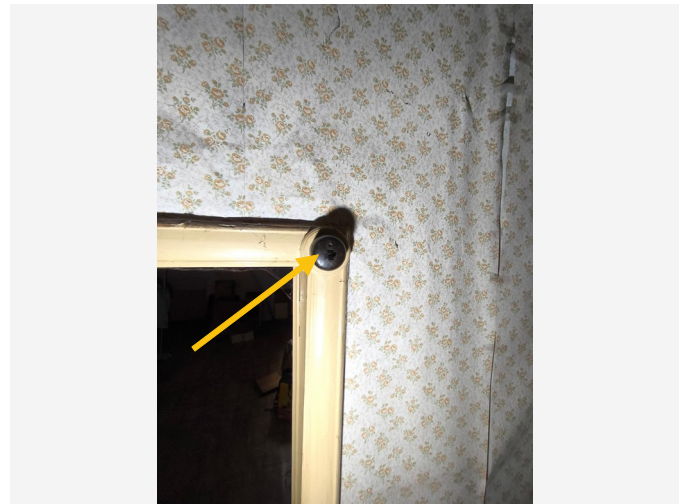
<b>Beschrijving</b>	Kit kozijn-glas (met staalname) houten raam
<b>Omgeving</b>	Grenst aan binnen- en buitenlucht
<b>Primaire drager</b>	Wandopening verticaal (raam, deur, ...)
<b>Asbestmateriaal</b>	In-situ afwerkingslagen - Pasta, stopverf, voegsel, stopsel, vulsel, mastiek, kitten, ...
<b>Bindmiddel van asbestmateriaal</b>	Kitten, mastiek, pasta
<b>Gebondenheid op basis van bindmiddel</b>	Hecht
<b>Hoeveelheid (gewicht - aantal)</b>	<ul style="list-style-type: none"> <li>• 2,00 kg - 1 stuk</li> </ul>
<b>Totaal gewicht</b>	2,00 kg
<b>Eenvoudig bereikbaar</b>	Ja
<b>Bevestigingswijze</b>	<ul style="list-style-type: none"> <li>• Verlijmd, ingegoten, versmeerd</li> </ul>
<b>Identificatiemethode</b>	<p>De asbestdeskundige beoordeelt het materiaal als asbestverdacht en dus asbesthoudend, en dit zonder monstername.</p> <p>Motivatie: De opdrachtgever weigert om het materiaal te laten bemonsteren.</p>
<b>Destructieve handeling voor identificatie</b>	Nee

<b>Opmerking</b>	Notitie hoeveelheden betreft +/- 11 lm Het gewicht en lm is een beredeneerde schatting. Er worden geen rechten verleend aan deze oppervlaktes. De dikte is een schatting die voorkomt uit de monsterplaatsen en is daarom niet altijd representatief.

Mag en wil uzelf verwijderen: Zorg er dan voor dat: -u zich vooraf goed informeert op [www.asbestinfo.be](http://www.asbestinfo.be) -u zich beschermt met een FFP3 mondmasker, wegwerphandschoenen, wegwerpoveral Cat III type 5-6, afspoelbaar schoeisel -er geen minderjarigen of derden aanwezig zijn -u beschikt over PE-folie en zakken om loskomende deeltjes en het afval op te vangen en te verpakken -u beschikt over een vernevelaar (water) of fixeermiddel om het abestmateriaal te bevochtigen tijdens de volledige duur van de werken -u weet hoe u asbestmateriaal veilig kan demonteren zonder stof of breuken -u beschikt over natte doeken om eventuele resten en stof weg te nemen
