# Asbestinventarisatetest

Heirweg 49, 9750 Kruisem

Attestnummer : 20260726-000100.000

Uitgegeven op : 26.07.2026

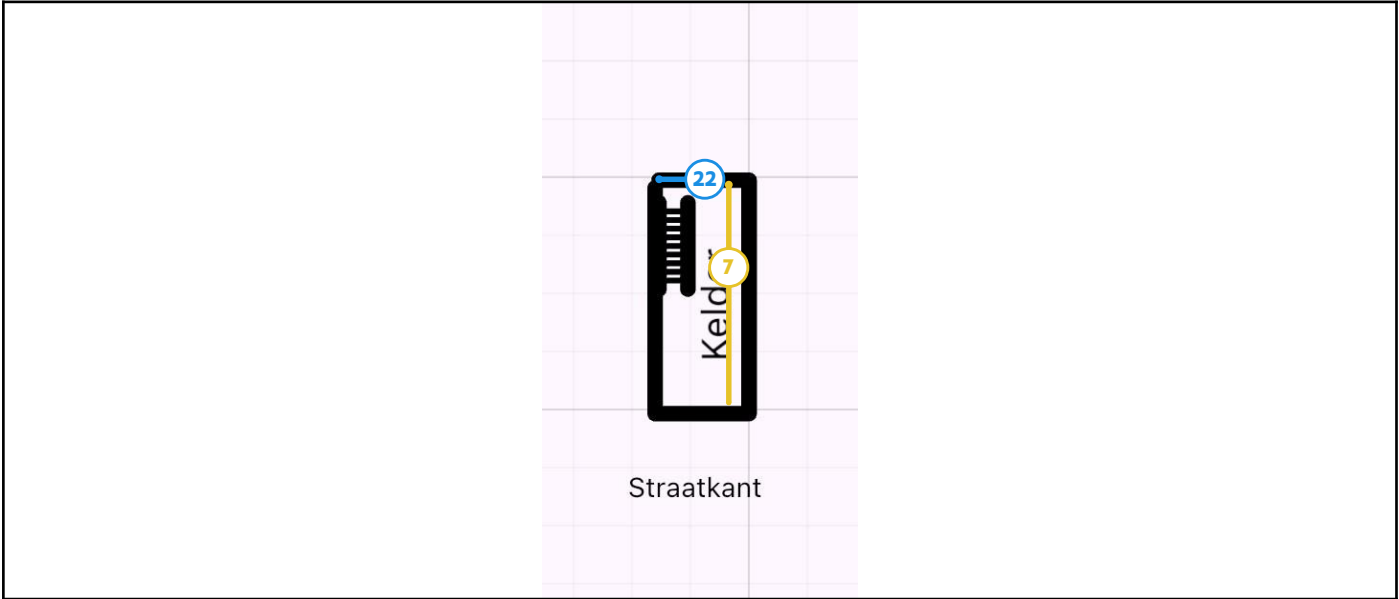
# Plan 1.1: Woning plan -1

| Beschrijving | Type | Actie |
|---|---|---|
| 7. AC afvoerbuis kelder (visueel vastgesteld) | Asbestmateriaal | Zorgvuldig beheren |

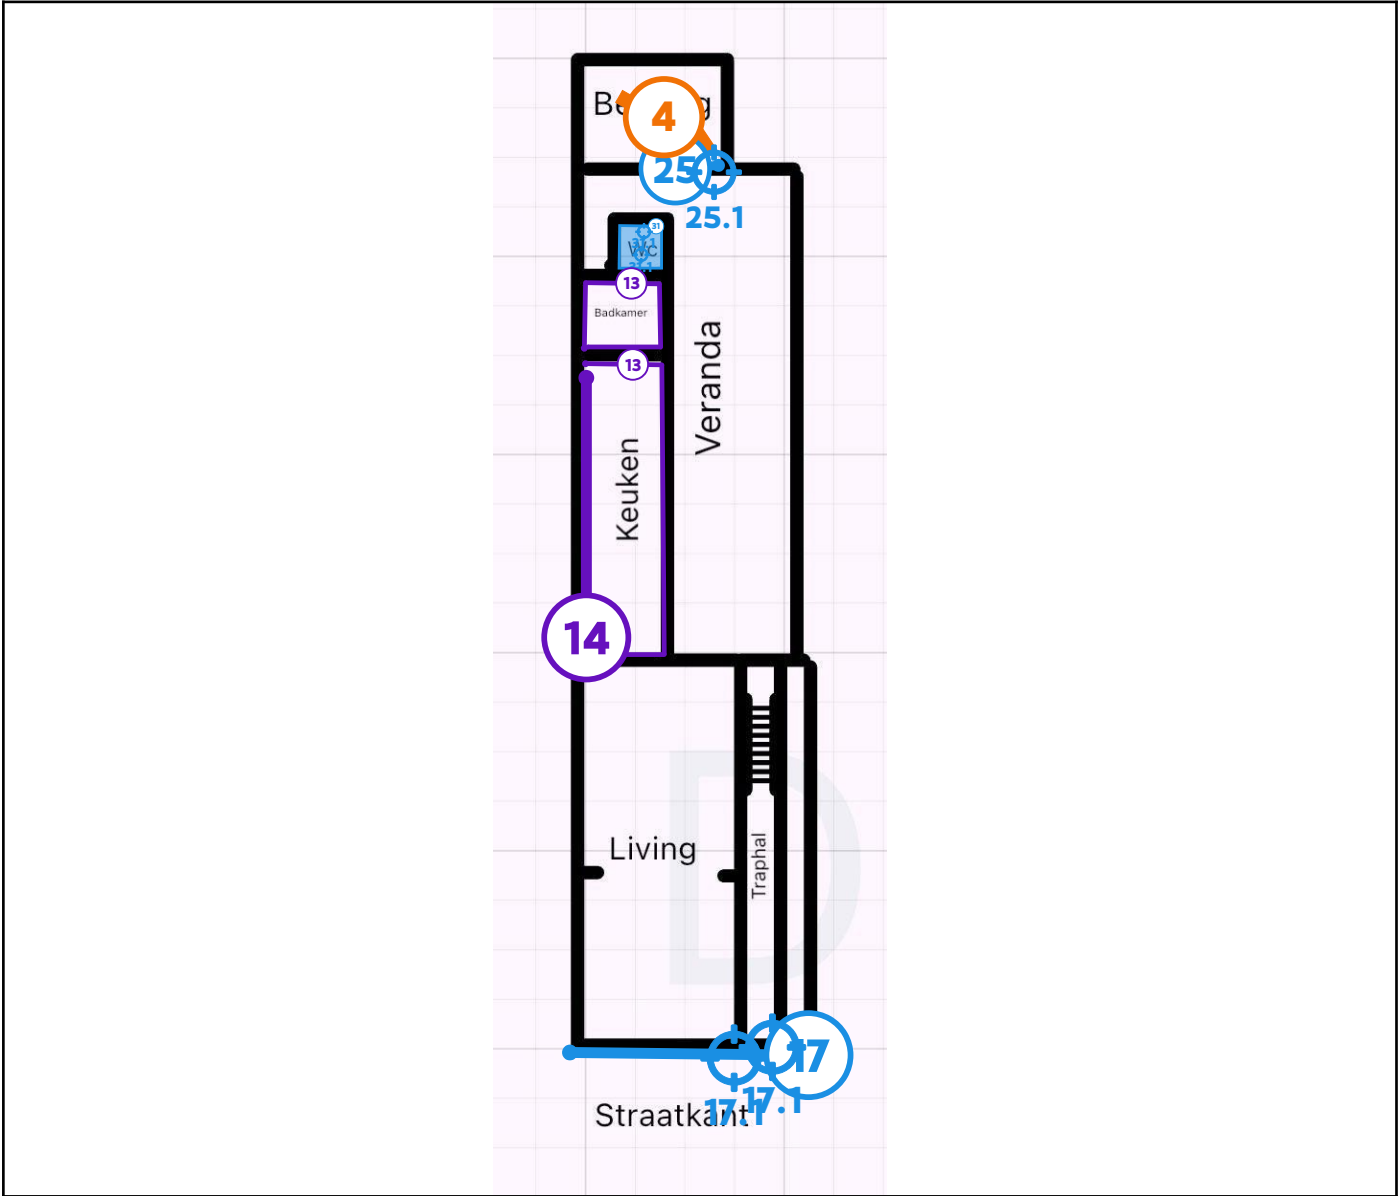
# Plan 1.4: Woning plan GLV

| Beschrijving | Type | Actie |
|---|---|---|
| 4. handwaterpomp dichting(en) | Asbestmateriaal | Verwijderen |

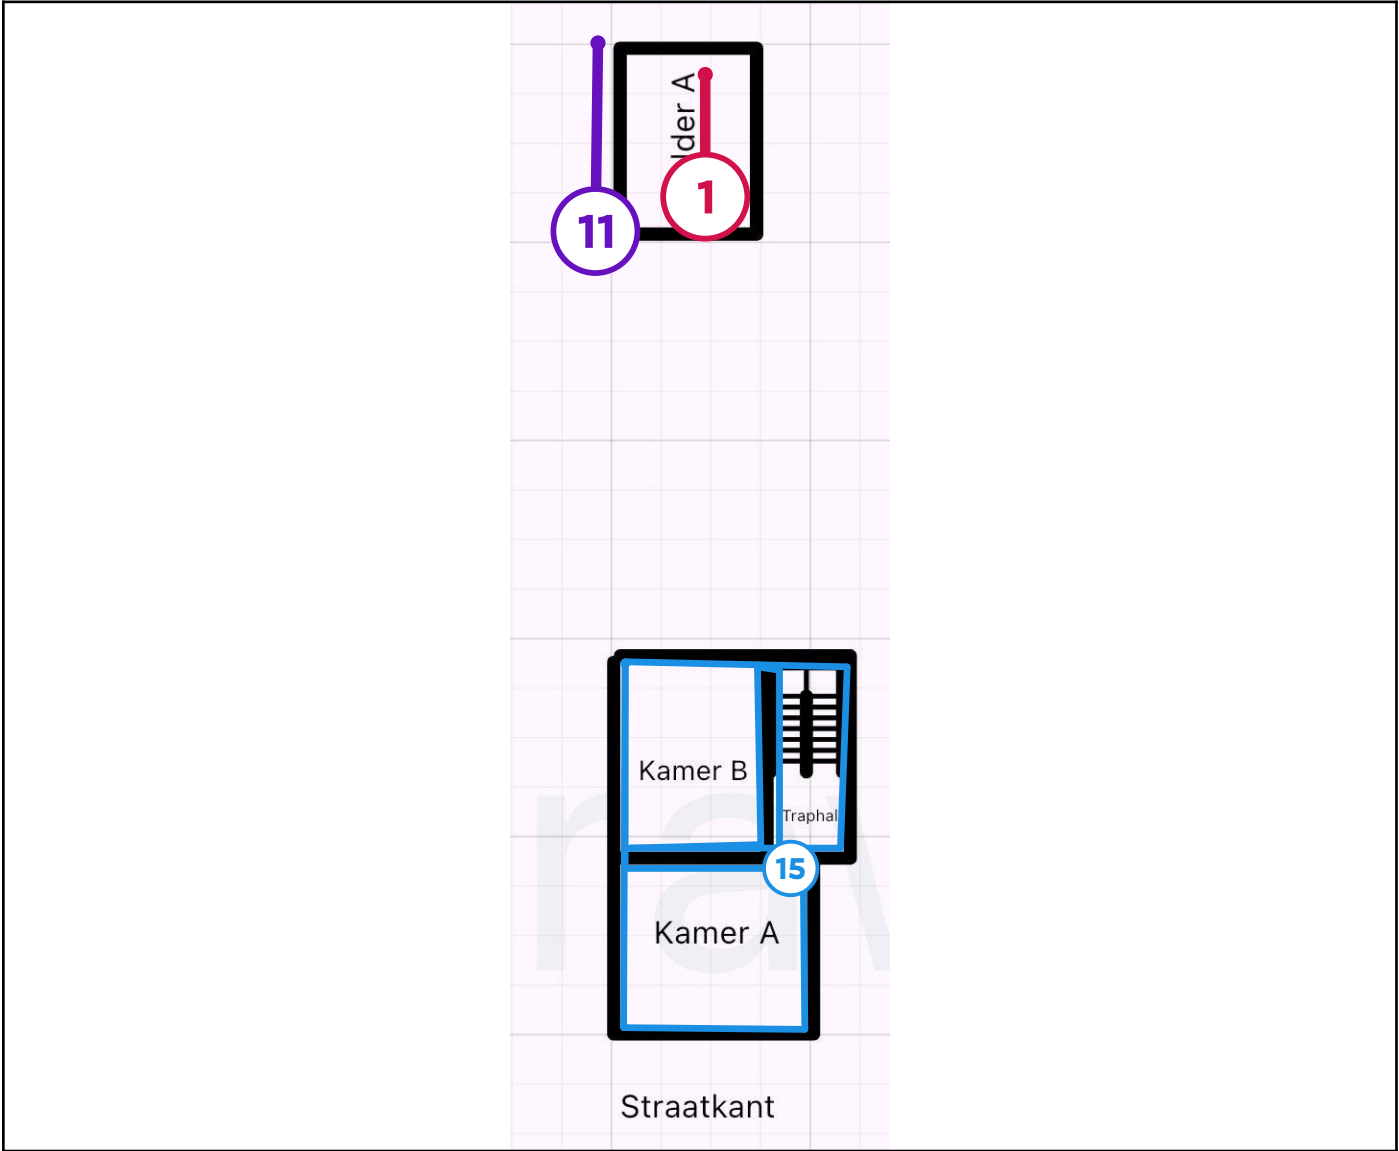
# Plan 1.9: Woning plan +1

| Beschrijving | Type | Actie |
|---|---|---|
| 1. Asbestcement afval (binnen) | Asbestmateriaal | Dringend verwijderen |

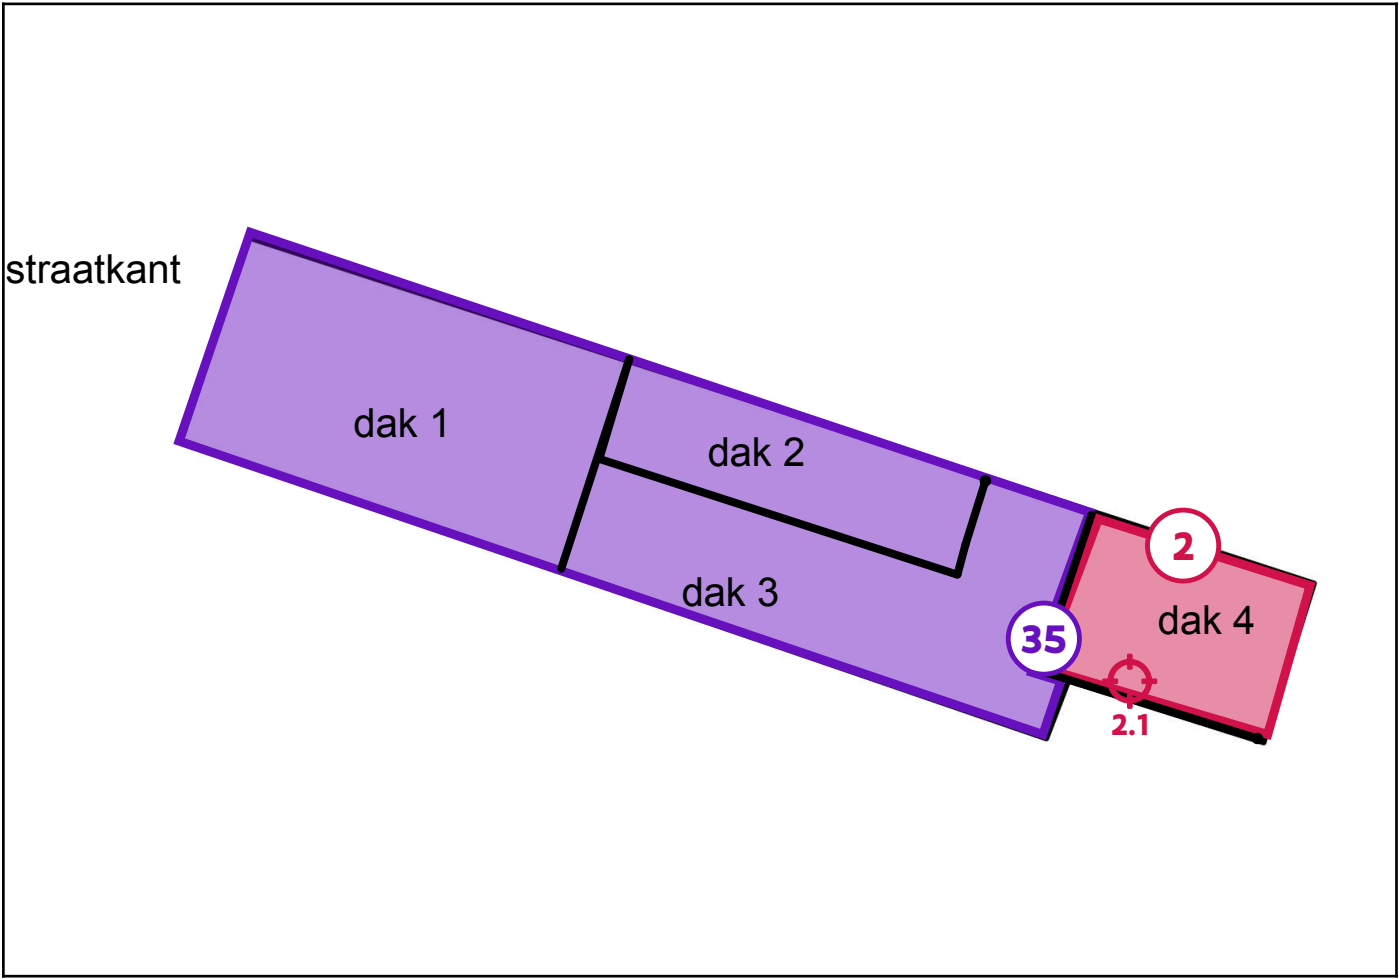
# Plan 1.16: woning dakplan

| Beschrijving | Type | Actie |
|---|---|---|
| 2. Golfplaten dak 4 (met staalname) | Asbestmateriaal | Dringend verwijderen |

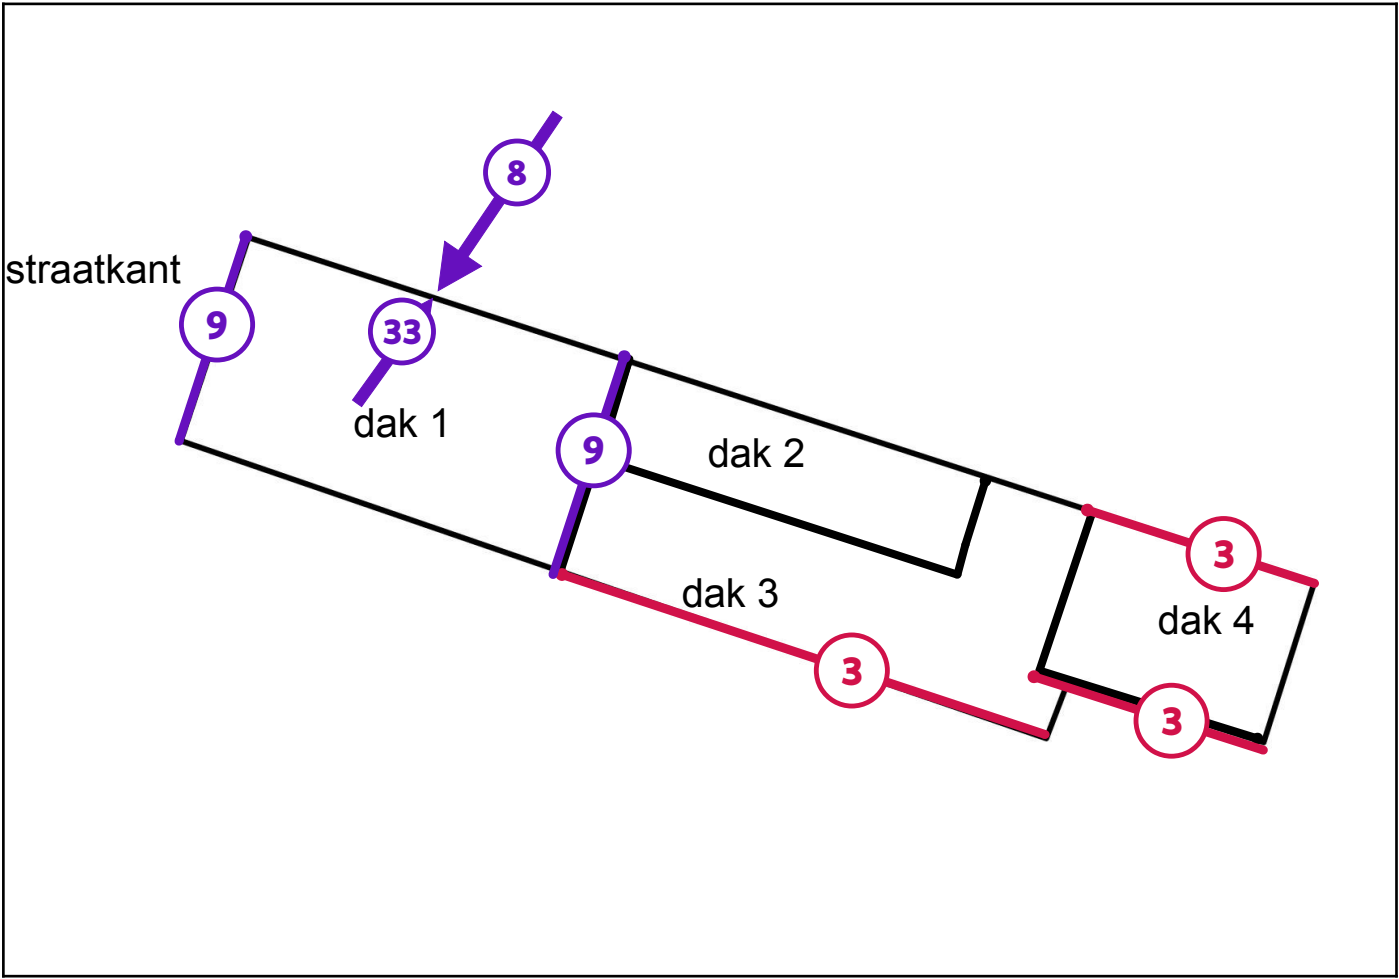
# Plan 1.18: woning dakplan

| Beschrijving | Type | Actie |
|---|---|---|
| 3. Slib/sediment dakgoot | Asbestmateriaal | Dringend verwijderen |

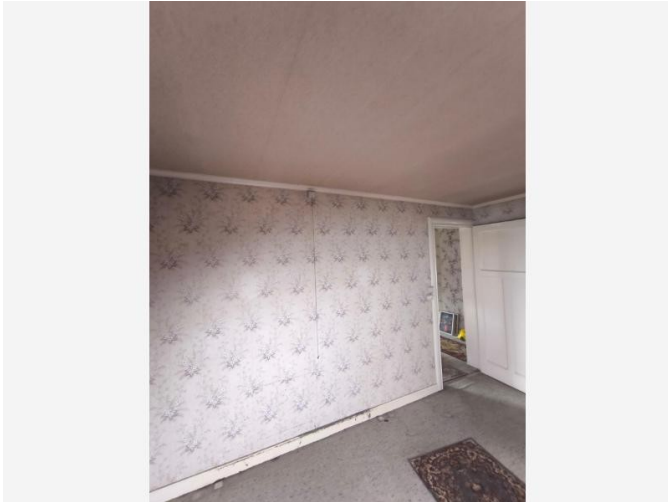
## Fiche 5: Bakeliet toep.(schakelaars-stopcontact.-verdeel dozen-radiator knoppen)

Asbestmateriaal

- Eenvoudige handelingen: mag via doe-het-zelf of door werknemer(s) met opleidingsattest eenvoudige handelingen  
Schakelaars, stopcontacten en andere gelijkaardige toepassingen kunnen eenvoudig losgeschroefd worden --> EH doe-het-zelf. Afgesloten of verzegelde kast --> EH opgeleid techniek personeel 8u basisopleiding asbest. Voor elektrische infrastructuur en uitrusting dient u vooraleer men deze toepassing gaat bevochtigen de elektriciteit af te sluiten (zoniet elektrocutie-/brandgevaar). standaard dragen van de nodige wegwerp beschermingsmiddelen FFP 3 masker , handschoenen en tyvec CAT III type 5-6 , afspoelbaar schoeisel Losschroeven en dubbel verpakken in plastic , sluit luchtdicht af en breng dit als hechtgebonden afval naar een plaatselijk containerpark. Voor hechtgebonden toepassingen: Bij verwijdering door doe-het-zelf moet men dit afval dubbel en luchtdicht verpakt aandienen bij het gemeentelijk recyclagepark. Men raadpleegt best op voorhand de voorwaarden van het recyclagepark.

-u beschikt over een vernevelaar (water) of fixeermiddel om het asbestmateriaal te bevochtigen tijdens de volledige duur van de werken

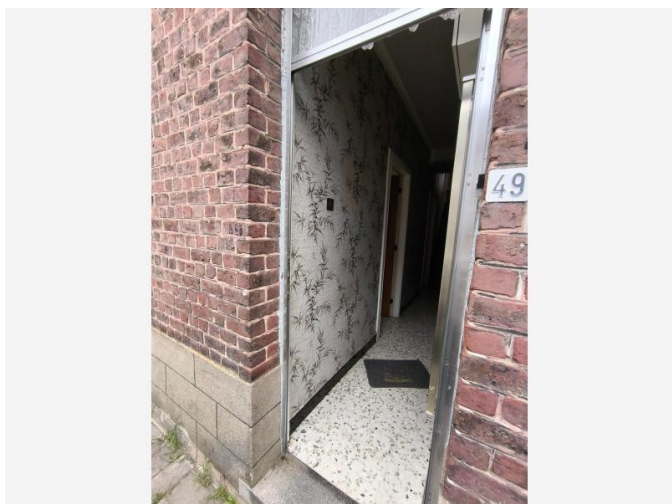
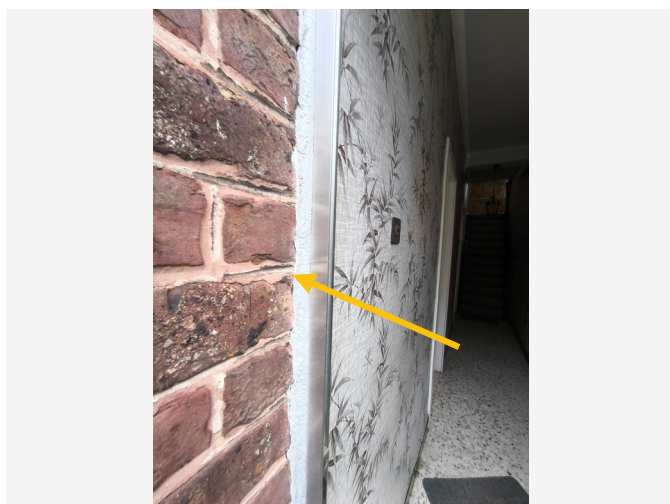
## Fiche 6: Kit kozijn-muur (met staalname) aluminium raam

Asbestmateriaal
