# Asbestinventarisatetest

Keirestraat 31, 9700 Oudenaarde

Attestnummer : 20250825-000434.000

Uitgegeven op : 25.08.2025

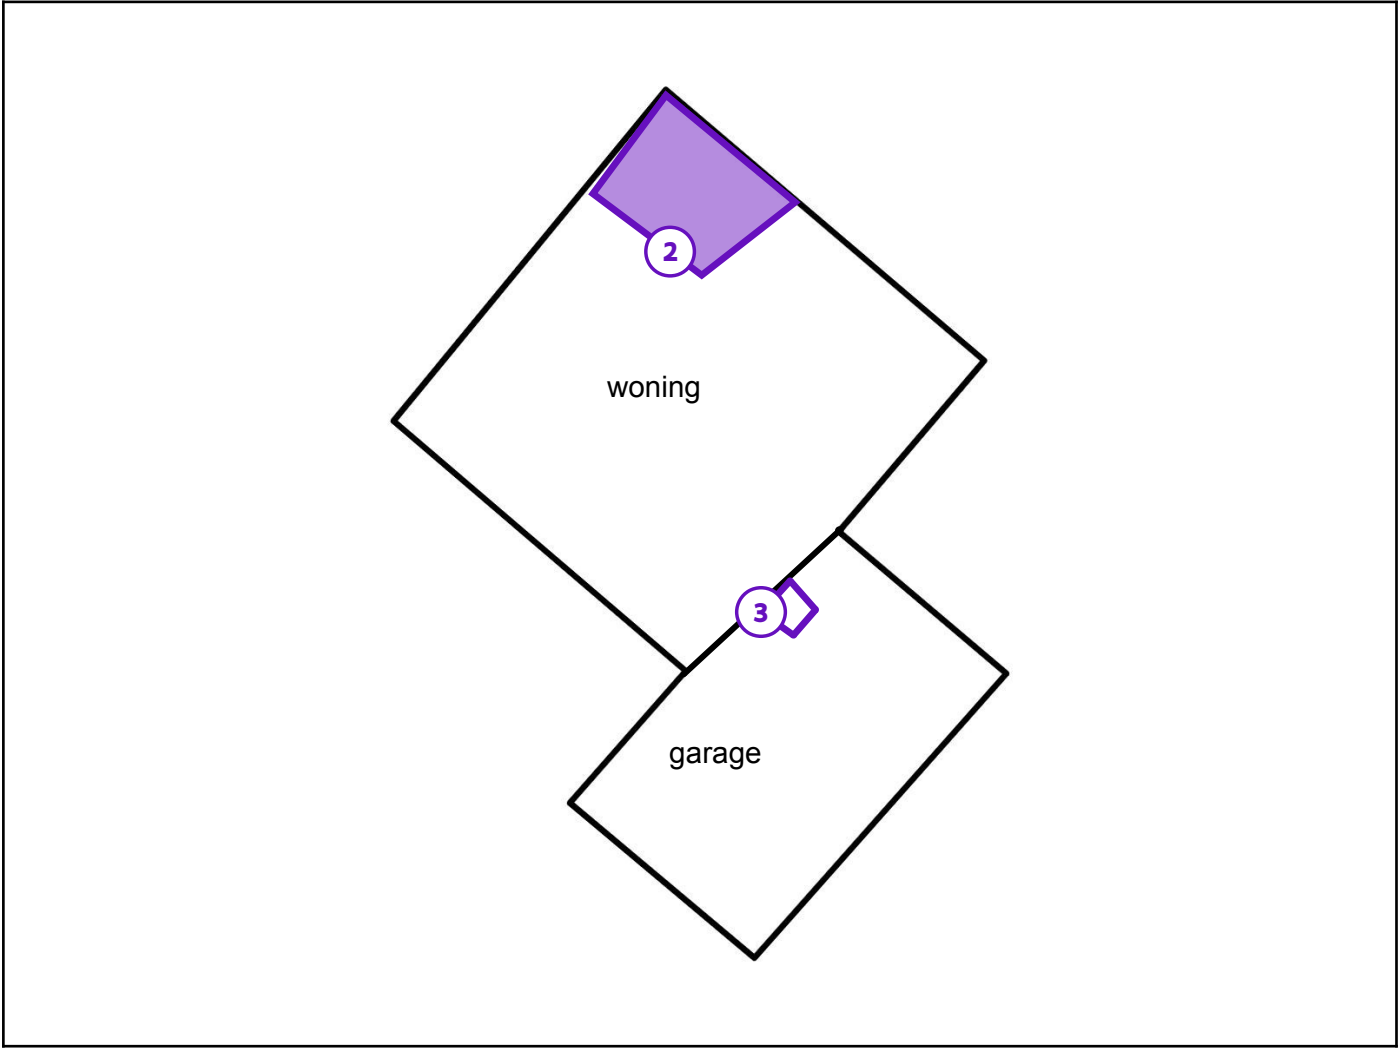
# Plan 1.1: woning met aanhorigheden plan

| Beschrijving | Type | Actie |
|---|---|---|
| 2. Plat dak | Beperking | - |
| 3. Schouw | Beperking | - |

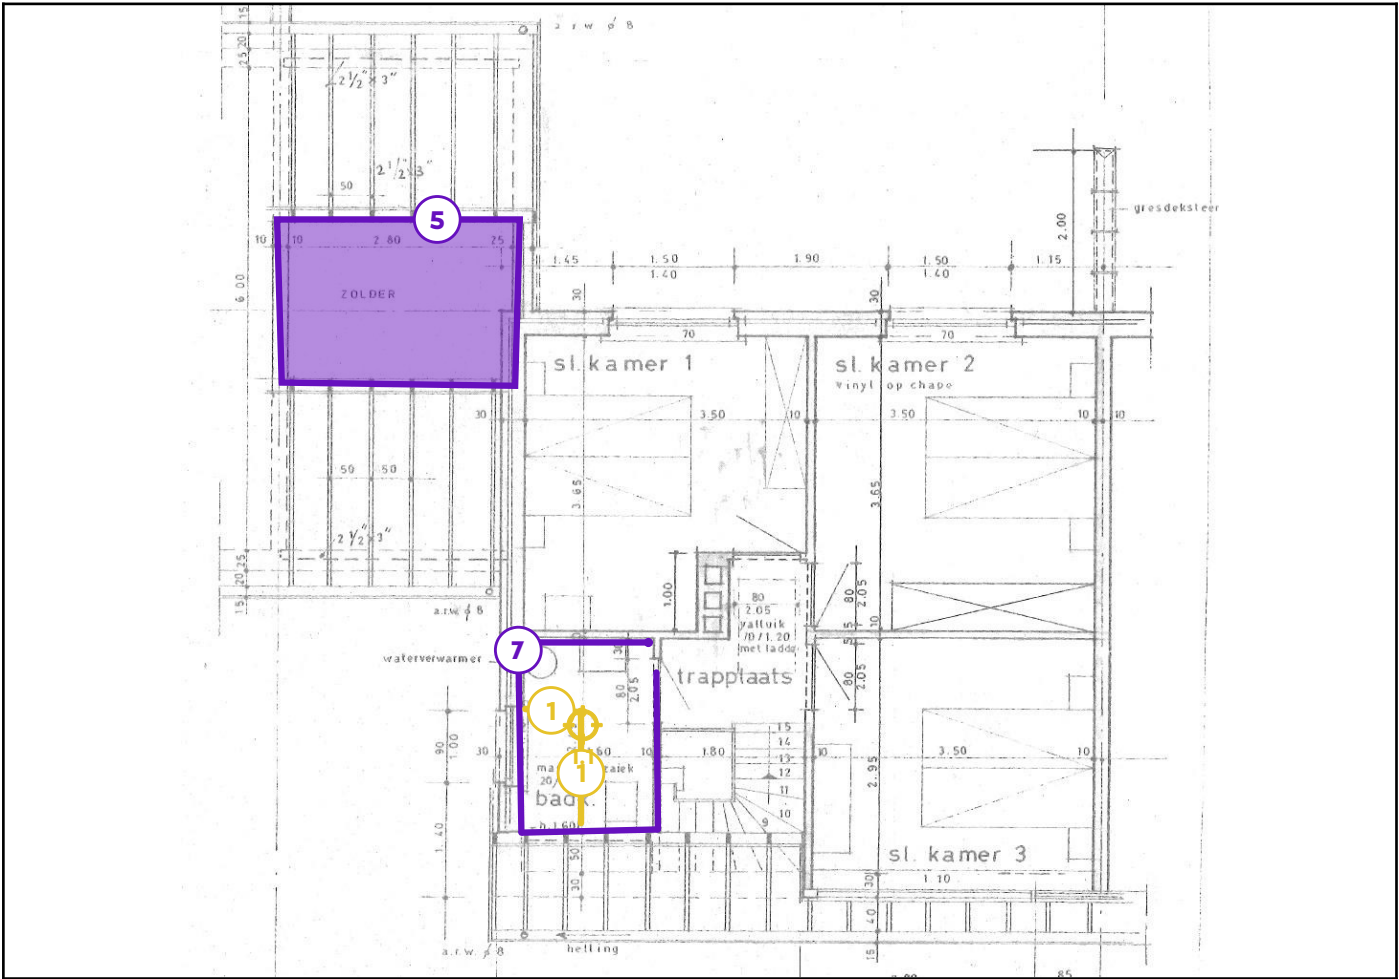
# Plan 1.3: Plan verdieping en zolder

| Beschrijving | Type | Actie |
|---|---|---|
| 1. Plaat bad | Asbestmateriaal | Zorgvuldig beheren |
| 1.1 Code: 03 | Puntmonster | - |
| 5. Geen onderdak aangetroffen | Advies | - |
| 7. Faiencetegels | Advies | - |

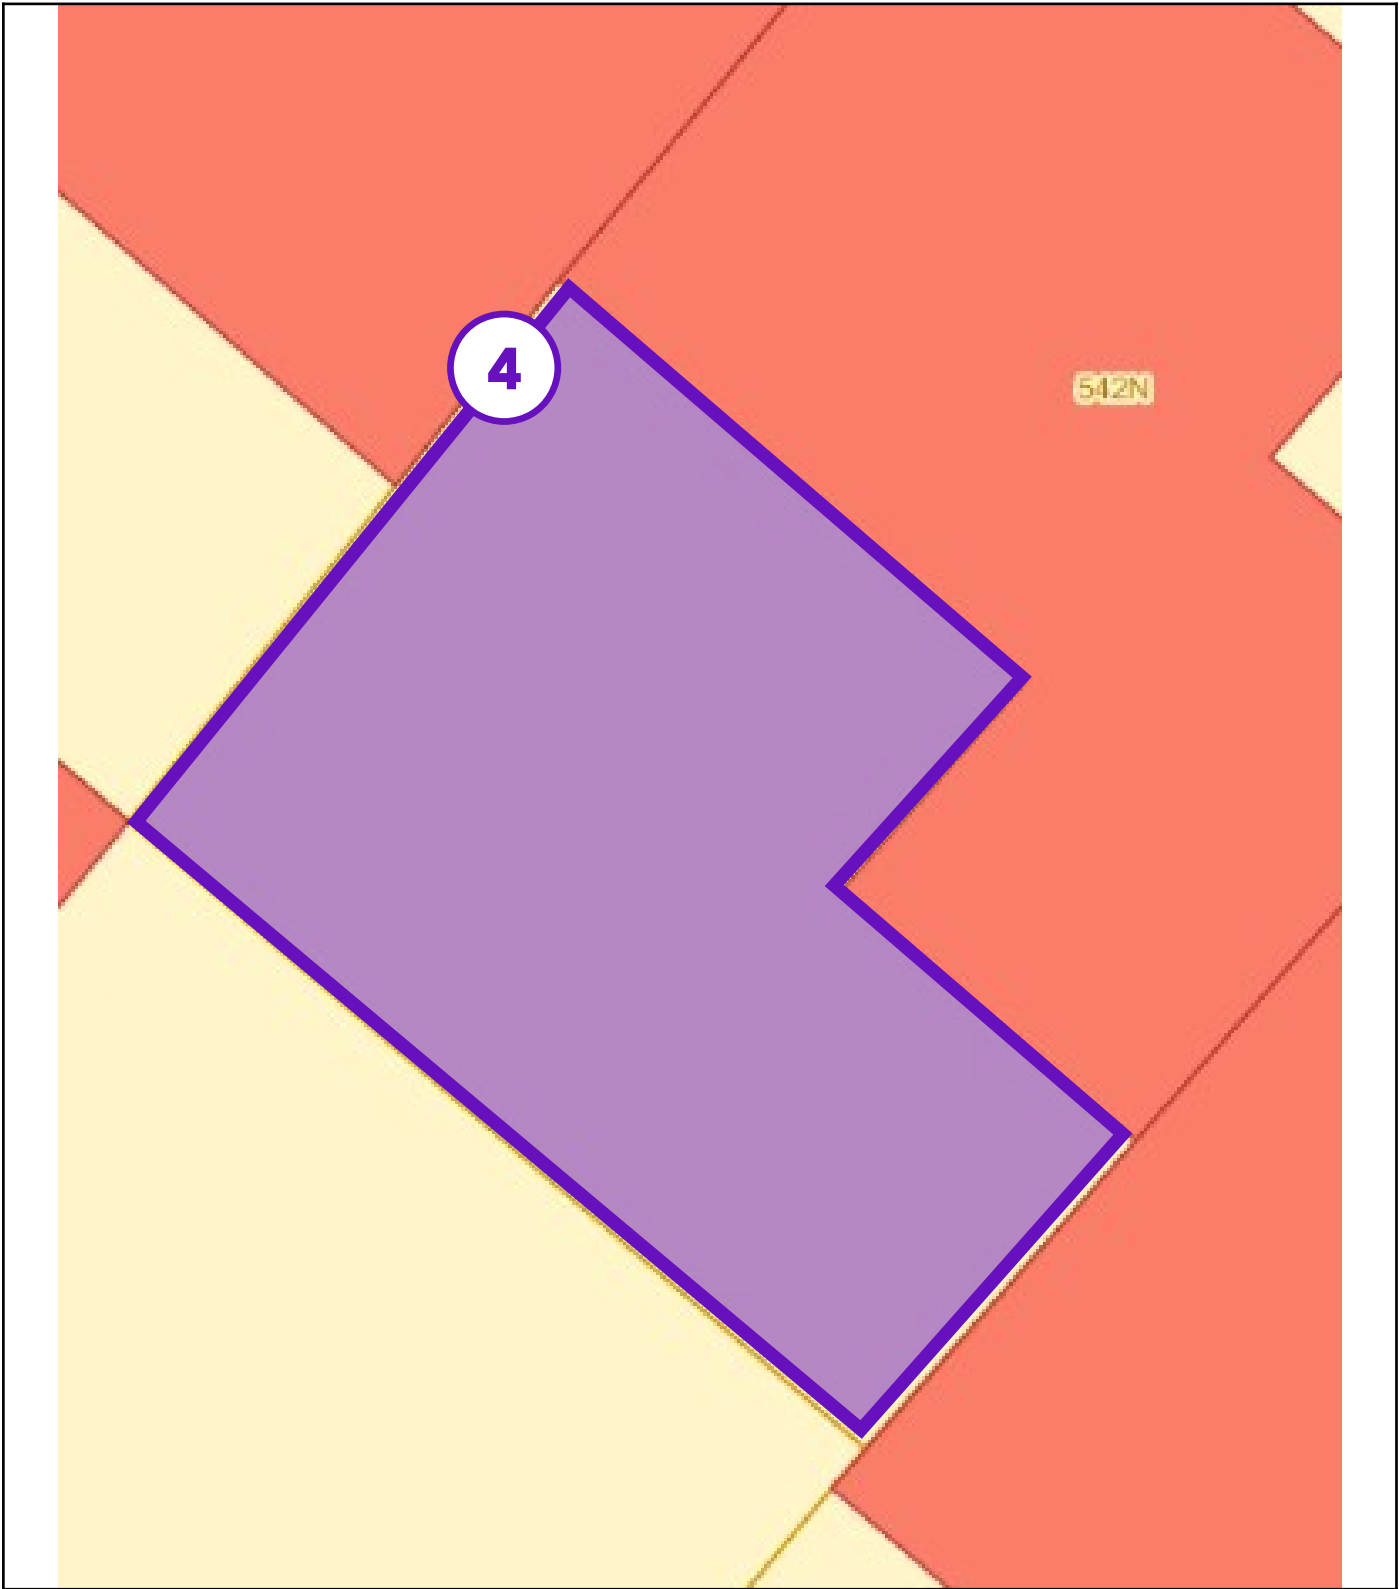
# Plan 2.1: Vaststellingen buiten de constructies

| 4. Inspectie achtertuin | Beperking | - |

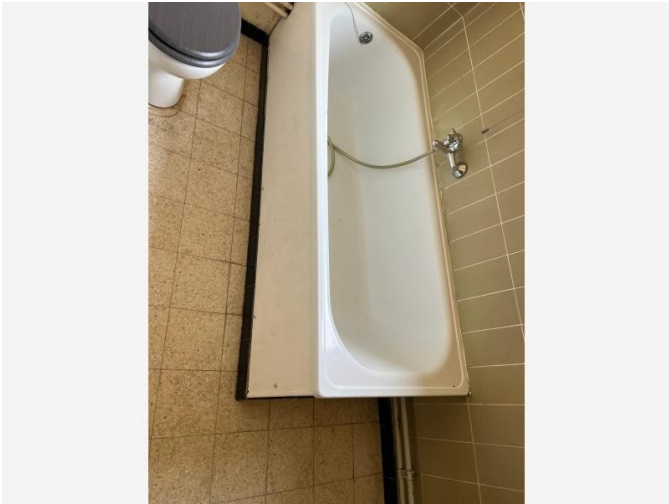
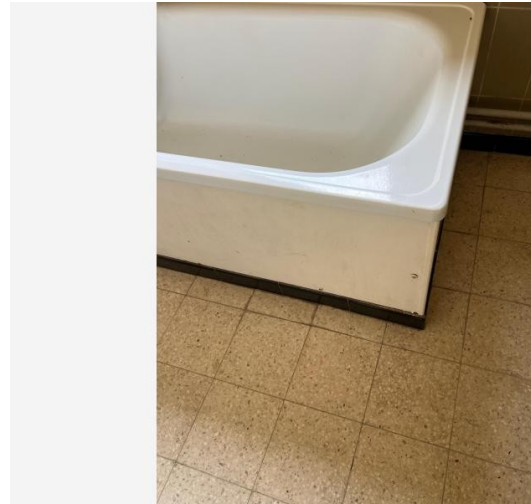
Overzichtsfoto

Detailfoto

Het asbestmateriaal valt onder de mijlpaal van 2040.

| Eindbeoordeling materiaalisico | Laag materiaalisico en/of verlaagde kans op vezelvrijgave |

| Gebondenheid | Categorie 1: hechtgebonden in oorsprong |
| Asbestsoort (vezeltype) | Alleen chrysotiel |
| Asbestconcentratie | Laag (< 50%) |
| Afschermingsgraad van het gehele materiaal | Geheel of deels (ook) vrij aan de binnenlucht |
| Toestand van het materiaal | Licht beschadigd, licht verweerd. Intact calciumsilicaatmateriaal of categorie III 'gebondenheid' |

| # | Type | Referentie | Resultaat |
|---|---|---|---|
| 1.1 | Puntmonster | 03 | Chrysotiel |

| Beschrijving | Plaat bad |
| Asbestmateriaal | Plaat, paneel, tablet - Generiek |
| Bindmiddel van asbestmateriaal | Cement |
| Hoeveelheid (oppervlakte - dikte - aantal) | • 3,00 m <sup>2</sup> - 1,00 cm - 1 stuk |

- Zorg voor een veilig beheer. Vermijd het beschadigen van het asbestmateriaal. Controleer de toestand jaarlijks op wijzigingen.

- Eenvoudige handelingen: mag via doe-het-zelf of door werknemer(s) met opleidingsattest eenvoudige handelingen  
De toepassing mag zelf verwijderd worden onder de voorwaarden terug te vinden op:  
<https://ovam.vlaanderen.be/wie-mag-wat-verwijderen>

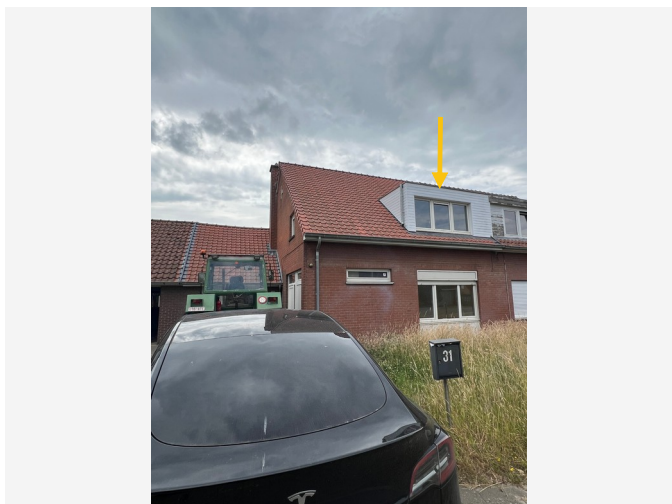
Situeringsfoto

**Reden:** Het te onderzoeken materiaal situeert zich hoger dan 3,50 m te rekenen vanaf een veilige ondergrond

**Uitleg van de asbestdeskundige:** Het te onderzoeken materiaal situeert zich hoger dan 3,50 m te rekenen vanaf een veilige ondergrond

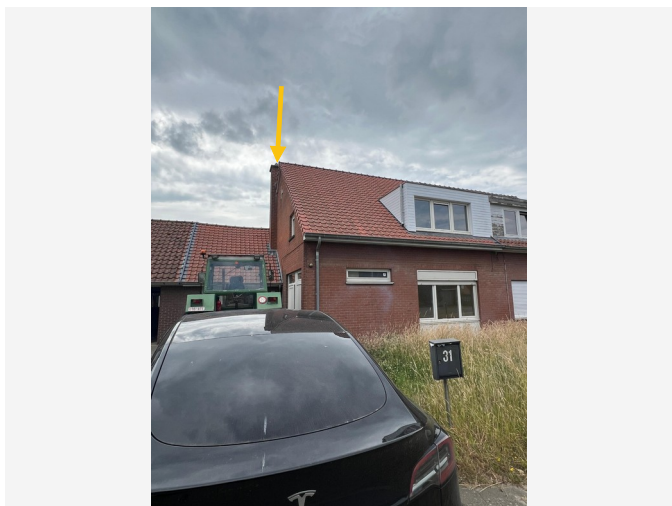
Situeringsfoto

**Reden:** Het te onderzoeken materiaal situeert zich hoger dan 3,50 m te rekenen vanaf een veilige ondergrond

**Uitleg van de asbestdeskundige:** De schouw bevat binnenin mogelijk een asbestcement rookgaskanaal. Laat dit onderzoeken bij eventuele werken.

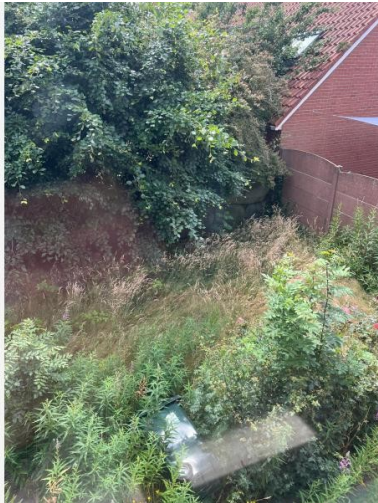
Situeringsfoto

**Reden:** Overwoekerende vegetatie

**Uitleg van de asbestdeskundige:** De tuin is deels overwoekerd.

De niet overwoekerde delen werden onderzocht. Het is niet mogelijk een gedegen onderzoek uit te voeren voor de overwoekerde delen.

Het betreft een tijdelijke onderzoeksbeperking met middellange termijnkarakter en kan worden verholpen door het snoeien van de planten

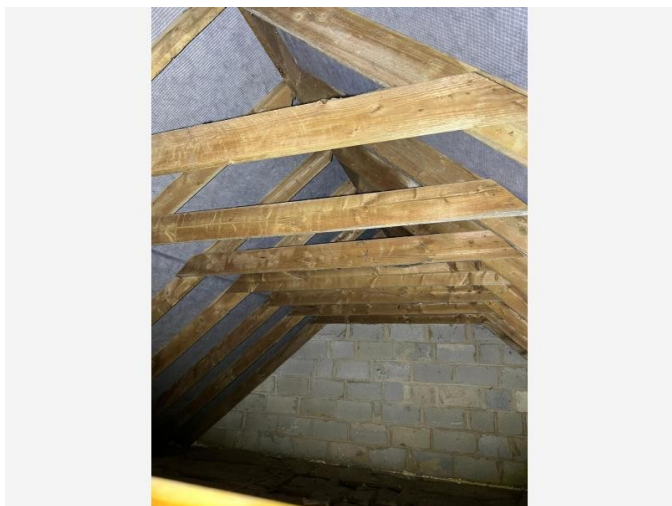
Vrije foto

Na het optillen van een pan werd geen asbestverdacht onderdak aangetroffen. Dit betekent niet dat er geen onderdak aanwezig kan zijn op plaatsen die niet gecontroleerd werden. Bij werken, laat een eventueel aangetroffen onderdak controleren op aanwezigheid van asbest.

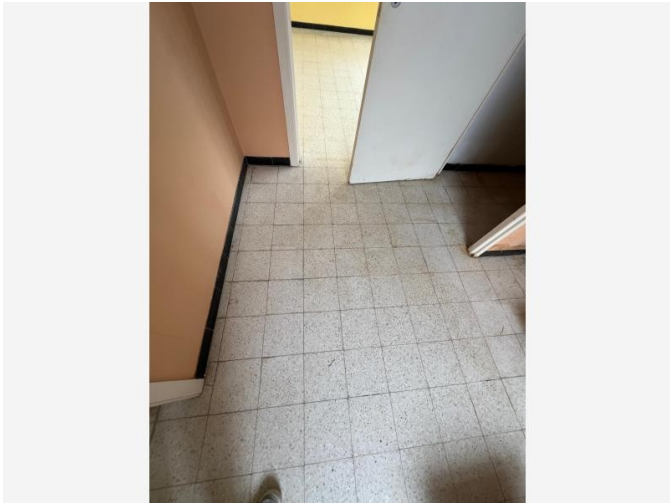
Vrije foto

Staalname zonder uitbreiding naar een destructief onderzoek is niet mogelijk. Laat de tegels onderzoeken bij werken.

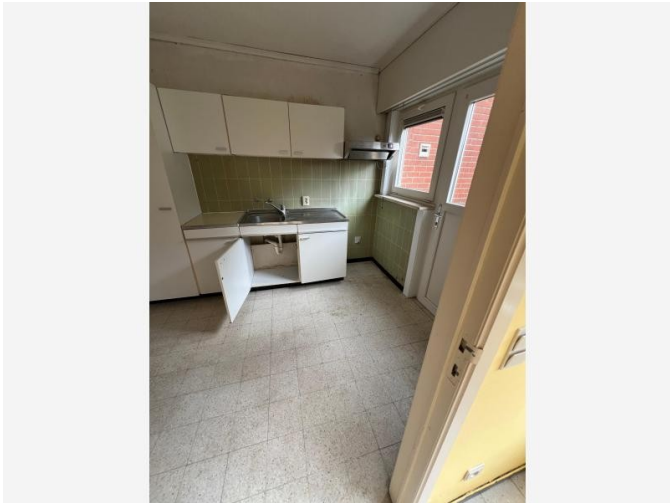
Vrije foto

Binnenwanden en/of plafonds afgewerkt met een intacte laag faiencetegels zonder zichtbare beschadigingen. Inspectie van de onderliggende lijmlaag of tegels zelf is niet mogelijk zonder uitbreiding naar een destructief onderzoek.

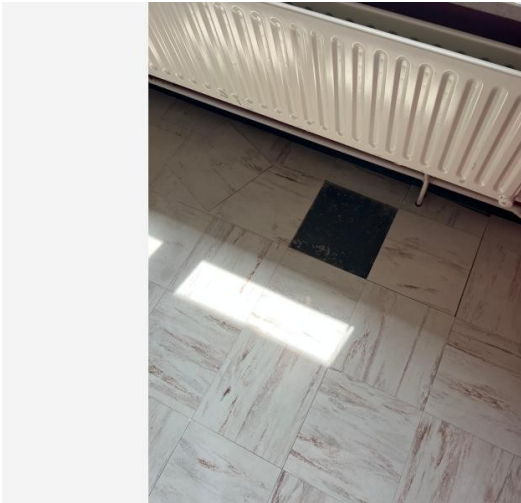
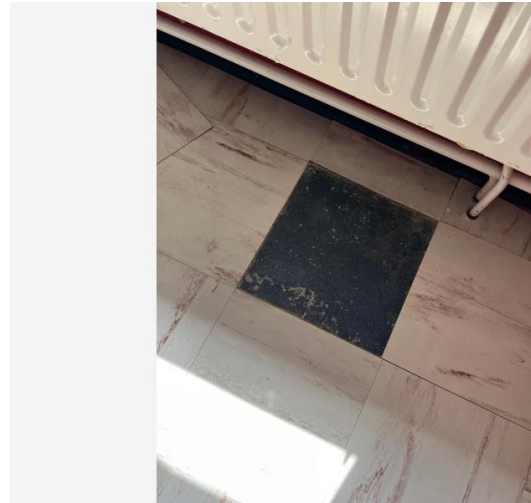
## Fiche 8: Lijm

Geen asbest

| # | Type | Referentie | Resultaat |
|---|---|---|---|
| 8.1 | Puntmonster | 05 | Geen asbest |

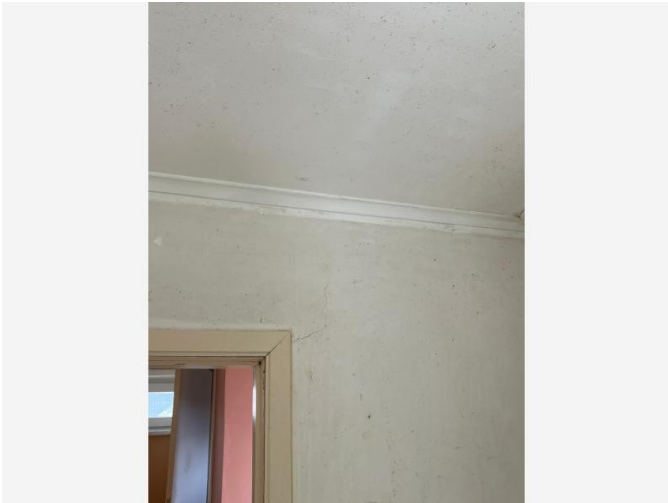
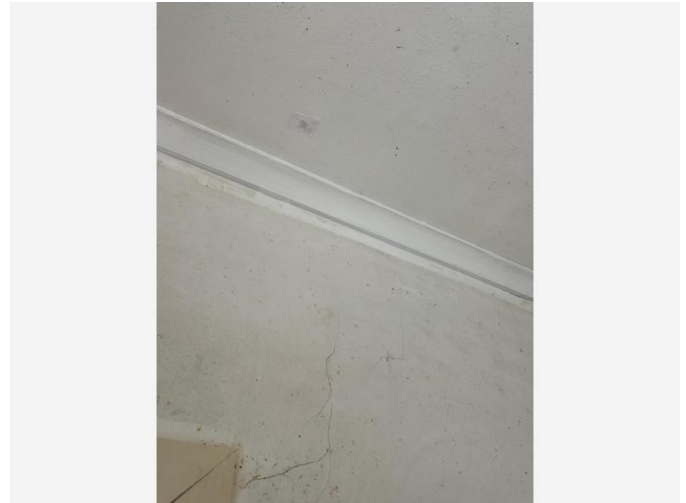
## Fiche 9: Pleisterwerk plafonds

Geen asbest

| # | Type | Referentie | Resultaat |
|---|---|---|---|
| 9.1 | Mengmonster | 02 | Geen asbest |

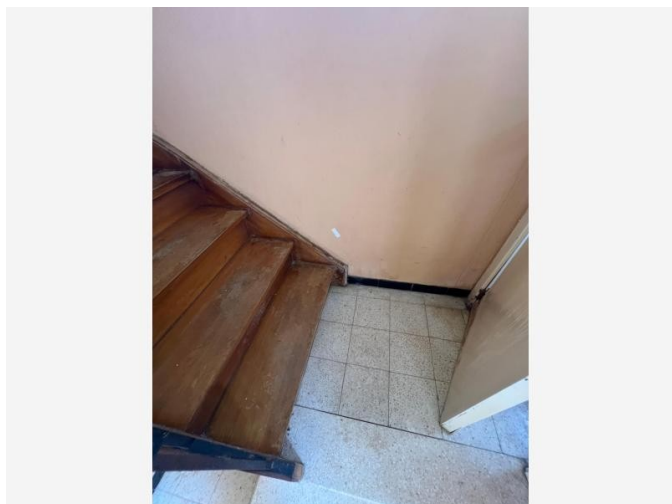
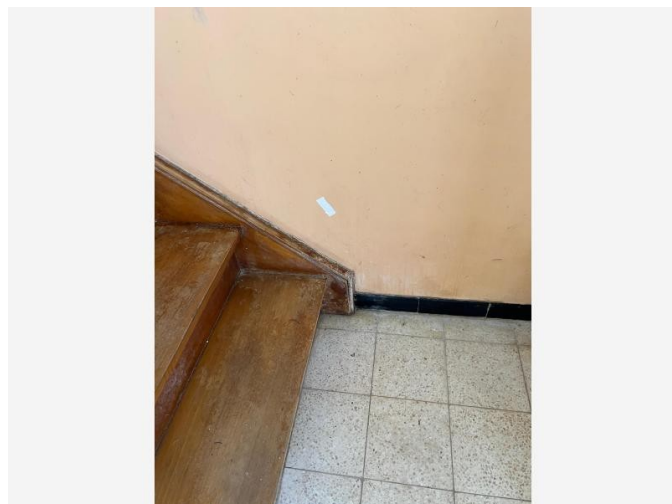
## Fiche 10: Pleisterwerk wanden

Geen asbest

| # | Type | Referentie | Resultaat |
|---|---|---|---|
| 10.1 | Mengmonster | 01 | Geen asbest |

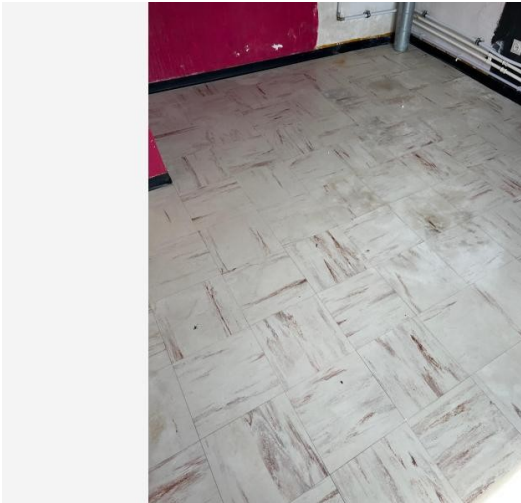
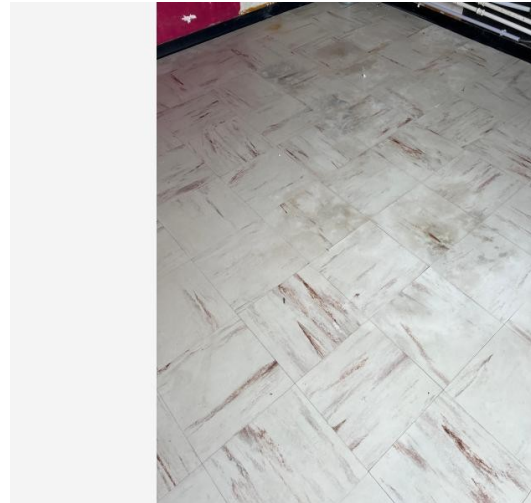
## Fiche 11: Vinyltegels

Geen asbest

| # | Type | Referentie | Resultaat |
|---|---|---|---|
| 11.1 | Puntmonster | 04 | Geen asbest |
