# Asbestinventarisatetest

Rijkbos 37, 9620 Zottegem

Attestnummer : 20260413-000083.000

Uitgegeven op : 13.04.2026

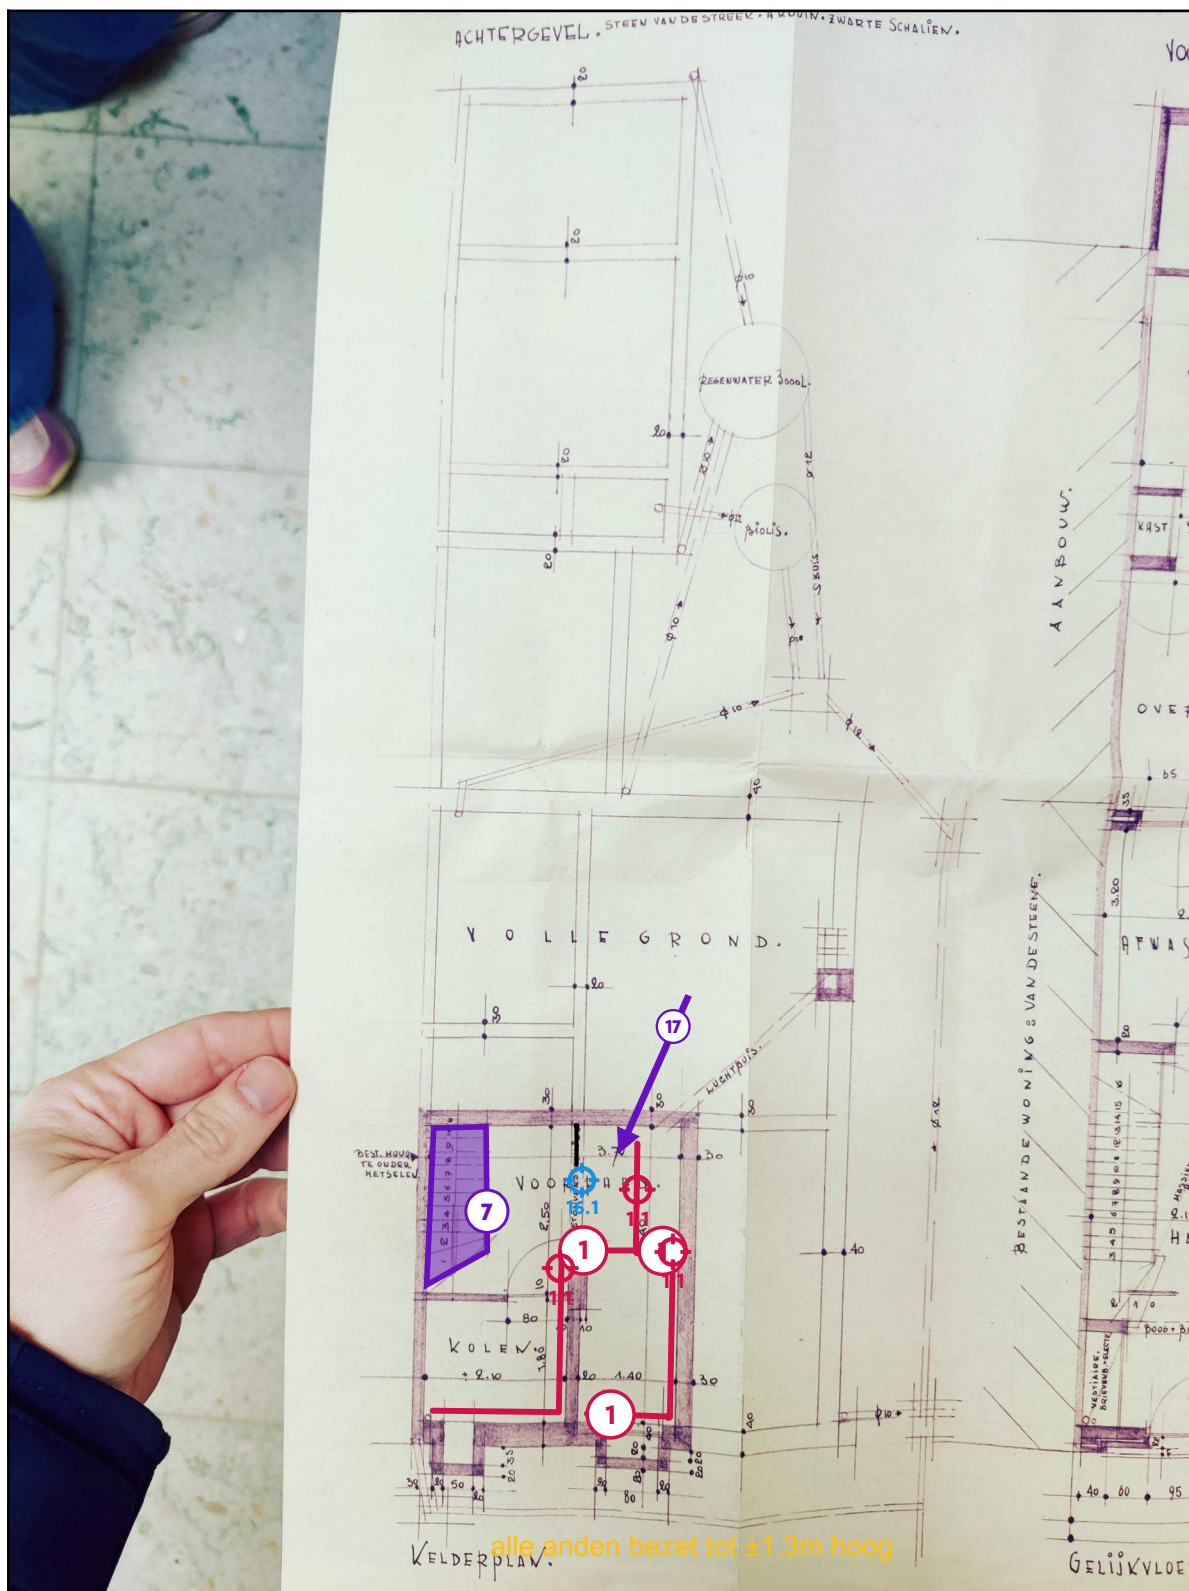
## Plan 1.1: plan verdieping -1

| 1. buisisolatie | Asbestmateriaal | Dringend verwijderen |
| 7. vinyl keldertrap | Advies | - |
| 16. cemetering kelder en berging | Geen asbest | - |

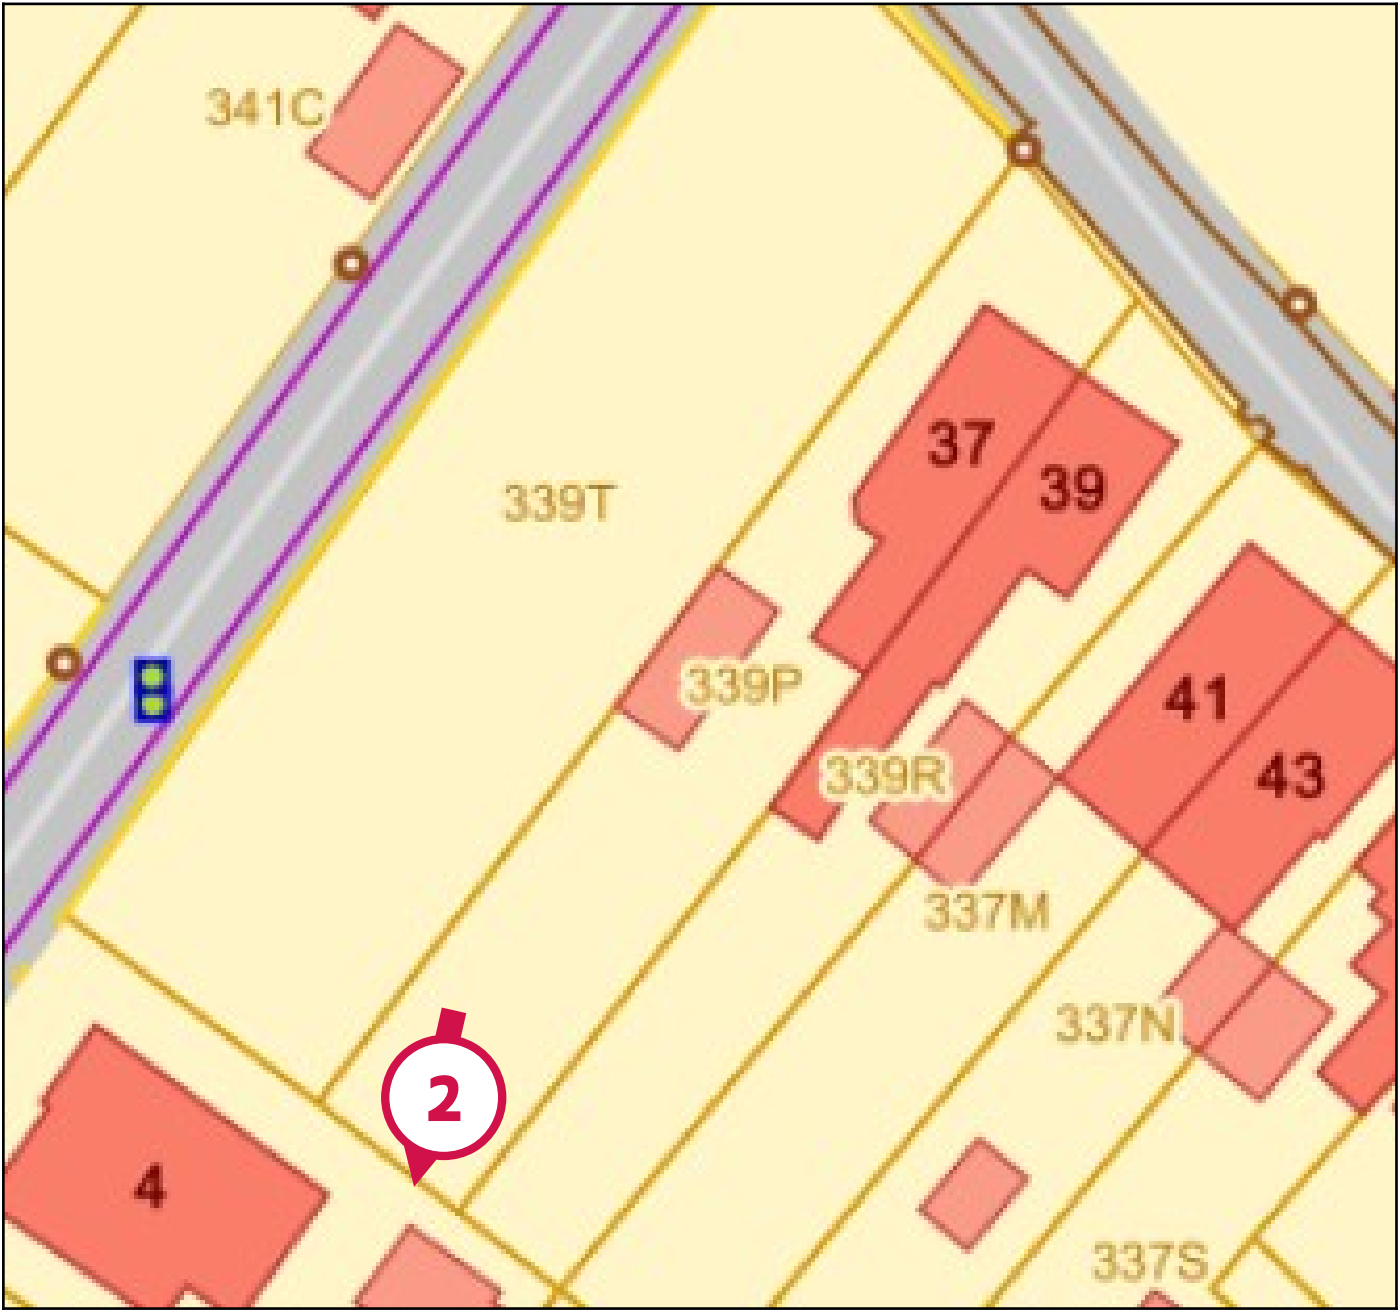
# Plan 3.1: Vaststellingen buiten de constructies

| Beschrijving | Type | Actie |
|---|---|---|
| 2. rest bitumen golfplaten | Asbestmateriaal | Dringend verwijderen |

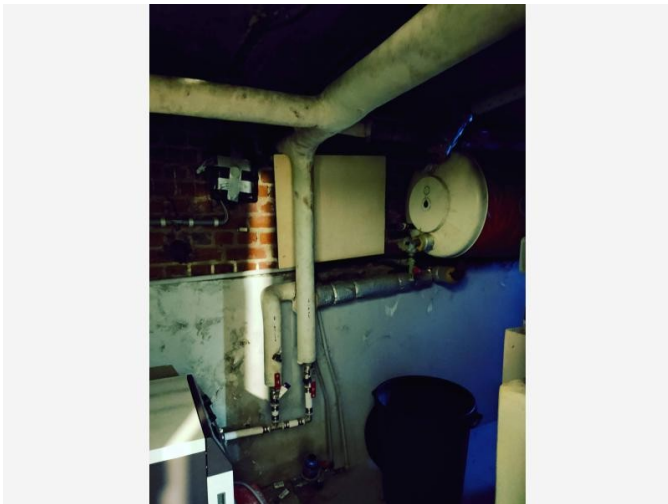
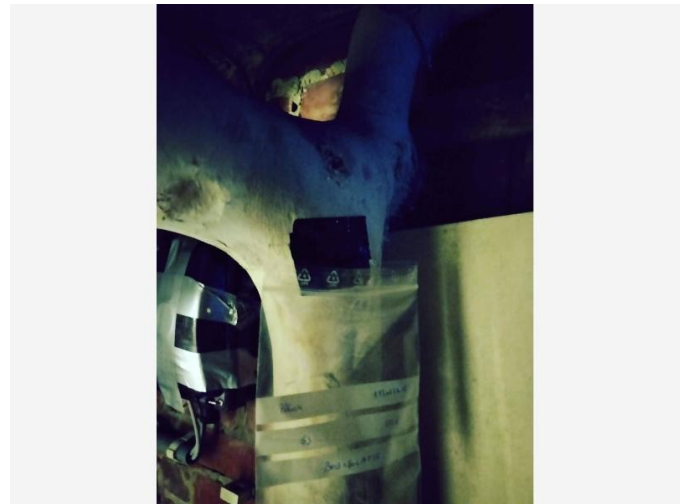
Het asbestmateriaal valt onder de mijlpaal van 2034.

**Dringend verwijderen**

| Eindbeoordeling materiaalrisico | Hoog materiaalrisico en/of hoge kans op vezelvrijgave |

| Gebondenheid | Categorie 2: niet-hechtgebonden met matrix |
| Asbestsoort (vezeltype) | Amfibool aanwezig, uitgezonderd crocidoliet |
| Asbestconcentratie | Laag (< 50%) |
| Afschermingsgraad van het gehele materiaal | Geheel of deels vrij aan de binnenlucht, maar geen contact met binnenluchtstromen |
| Toestand van het materiaal | Matig beschadigd, matig verweerd |

| # | Type | Referentie | Resultaat |
|---|---|---|---|
| 1.1 | Mengmonster | ST08 | Amosiet |

| Beschrijving | buisisolatie |
| Opmerking | <p>buisisolatie in alle 3 kelderuimtes</p> <p>de isolatie is deels vervangen, deels omwikkeld.</p> |

- Zorg voor een veilig beheer. Vermijd het beschadigen van het asbestmateriaal. Controleer de toestand jaarlijks op wijzigingen.
- Scherm in afwachting van verwijdering het asbestmateriaal af van luchtstromingen en verstoring: bijvoorbeeld door het te verpakken, te fixeren, af te dekken, signalisatie - afbakening aan te brengen, ...

- Hermetische zone (erkend asbestverwijderaar)  
Art. VI.3-61.- Alle sloop- en verwijderingswerkzaamheden van asbest of asbesthoudende materialen die niet voorzien zijn in de afdelingen 3 (eenvoudige handelingen) en 4 (de couveusezakmethode) van dit hoofdstuk, worden uitgevoerd volgens de methode van de hermetisch afgesloten zone.

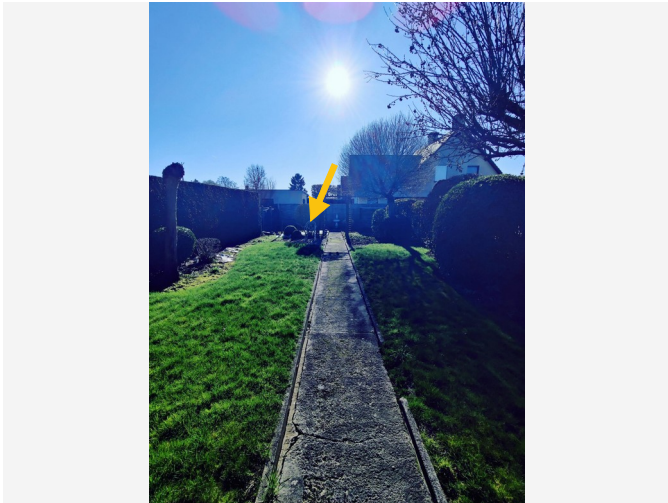
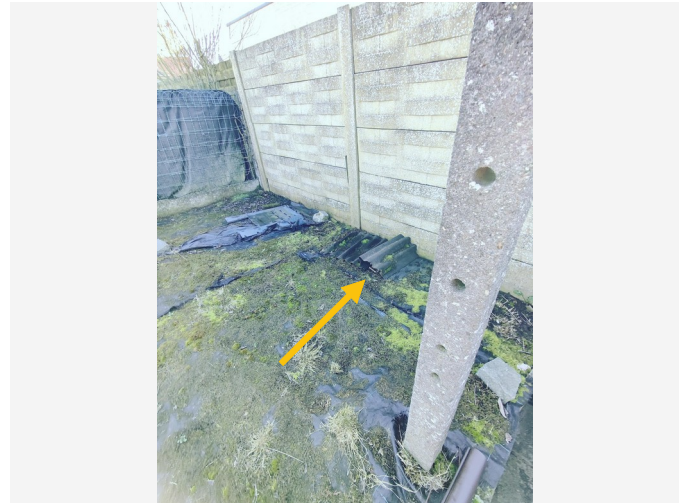
Het asbestmateriaal valt onder de mijlpaal van 2040.

**Dringend verwijderen**

| Beschrijving | rest bitumen golfplaten |
| Opmerking | stuk golfplaat van 50cm bij ±1.2m achteraan tegen de perceelsscheiding et de achterbuur |

- Scherm in afwachting van verwijdering het asbestafval af van luchtstromingen en verstoring: bijvoorbeeld door het te verpakken, te fixeren, af te dekken, signalisatie - afbakening aan te brengen, ....
- Verwijder het asbestafval.
- Voer bijkomende staalname(s) uit.

- Eenvoudige handelingen: mag via doe-het-zelf of door werknemer(s) met opleidingsattest eenvoudige handelingen  
Gebruik steeds de gepaste PBM's bij het verwijderen van asbesthoudende materialen.

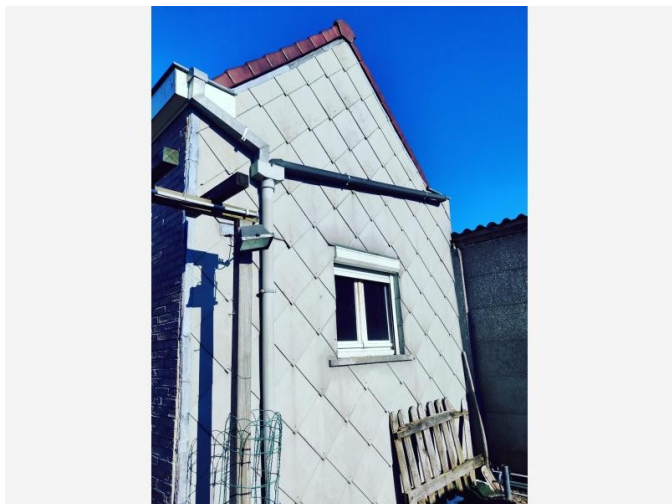
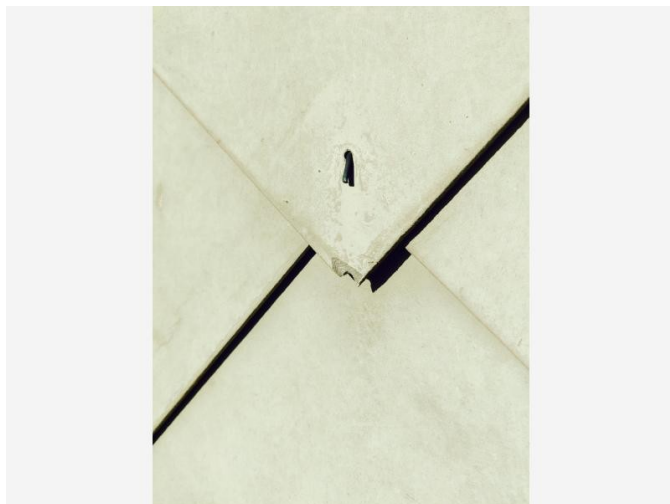
Het asbestmateriaal valt onder de mijlpaal van 2034.

Verwijderen

| Eindbeoordeling materiaalisico | Laag materiaalisico en/of verlaagde kans op vezelvrijgave |

| Opmerking | leien ter hoogte van de achtergevel van de aanbouw |

- Zorg voor een veilig beheer. Vermijd het beschadigen van het asbestmateriaal. Controleer de toestand jaarlijks op wijzigingen.
- Hemelwater dat afspoelt van asbestcement daken of gevels kan asbestdeeltjes bevatten. Gebruik het enkel voor gesloten circuits (bv. spoelen toiletten). Reinig na het vervangen van het dak of de gevel de dakgoten en regenwaterput of -ton om asbesthoudend sediment of slib te verwijderen

- Eenvoudige handelingen: mag via doe-het-zelf of door werknemer(s) met opleidingsattest eenvoudige handelingen  
Gebruik steeds de gepaste PBM's bij het verwijderen van asbesthoudende materialen.

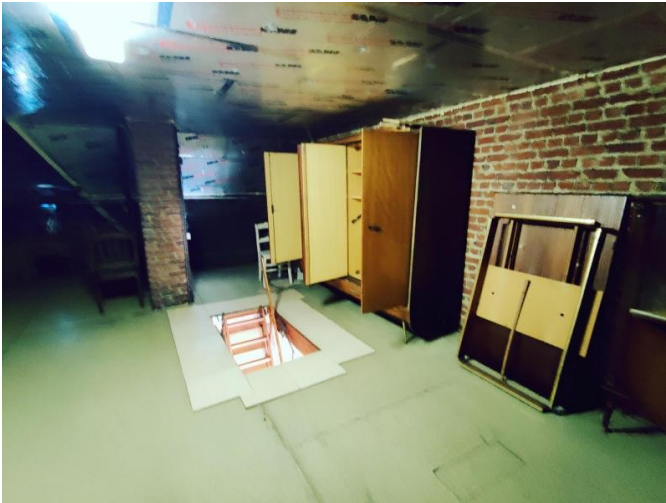
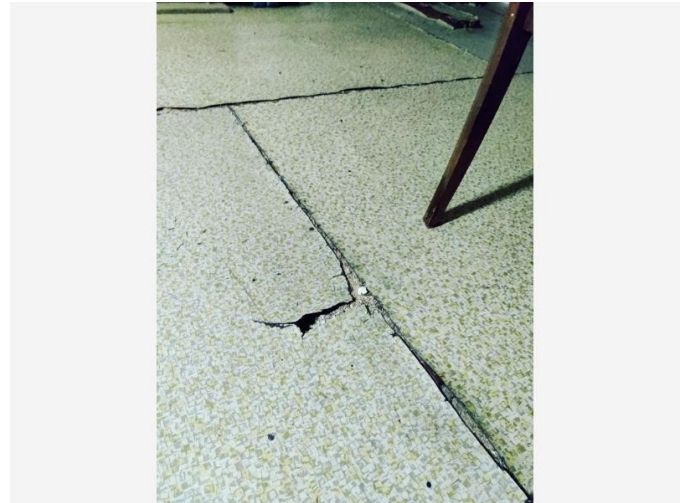
## Fiche 10: vinyl zolder

Geen asbest

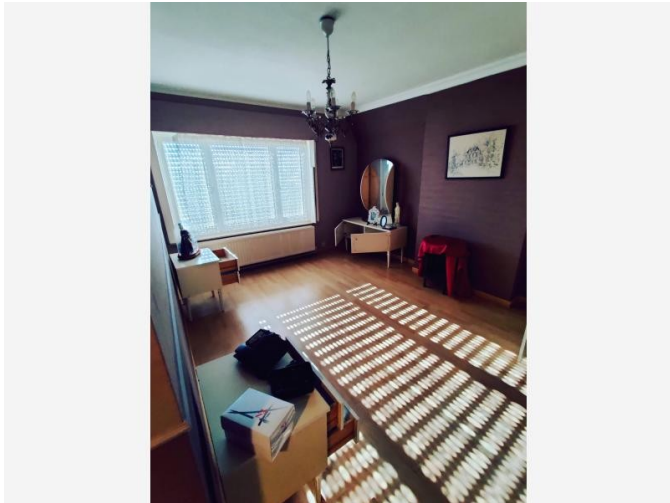
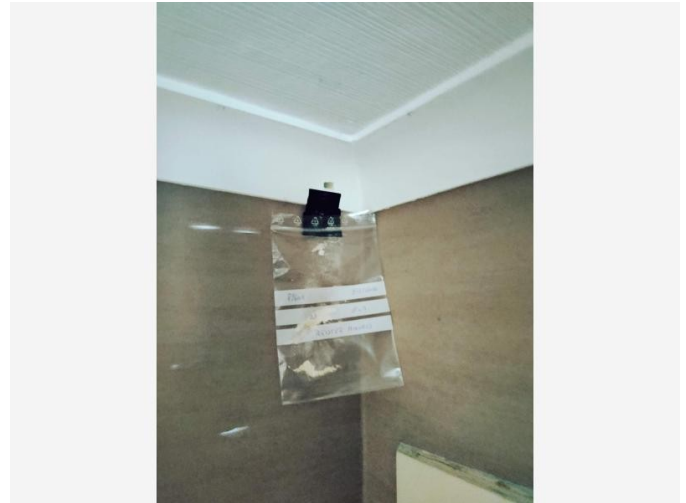
## Fiche 11: plafondmolures in gips

Geen asbest

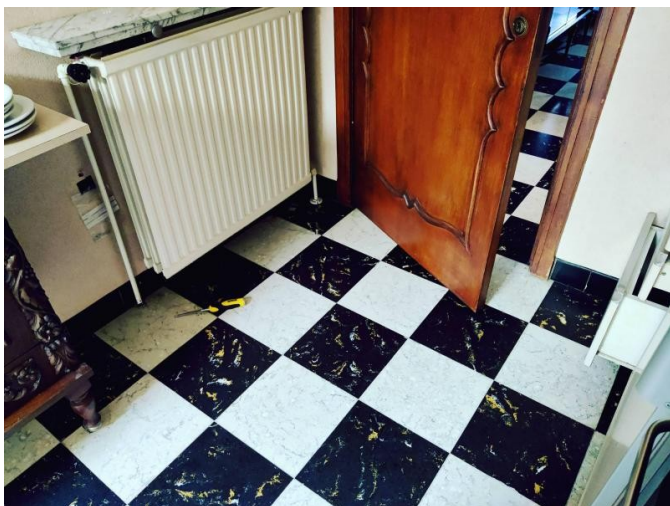
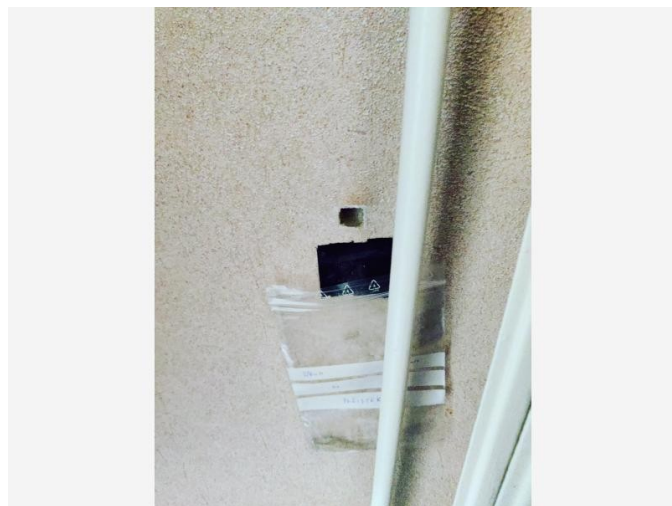
## Fiche 12: Pleister muur

Geen asbest

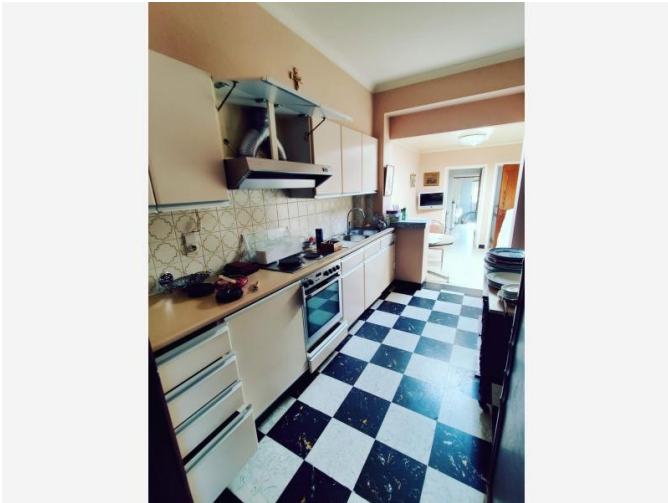
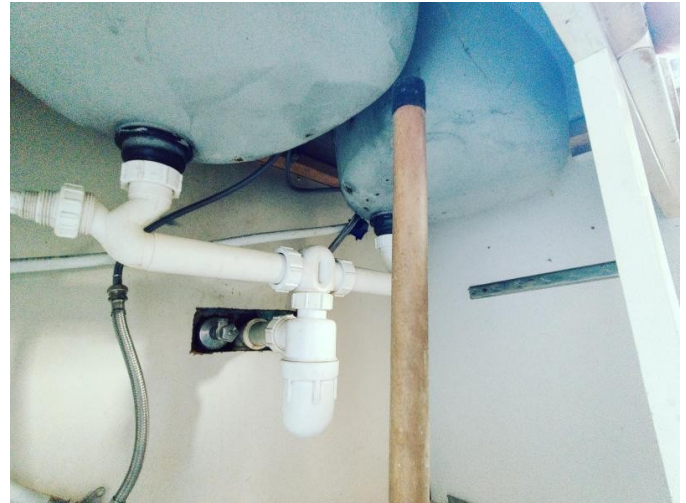
## Fiche 13: coating spoelbak keuken

Geen asbest

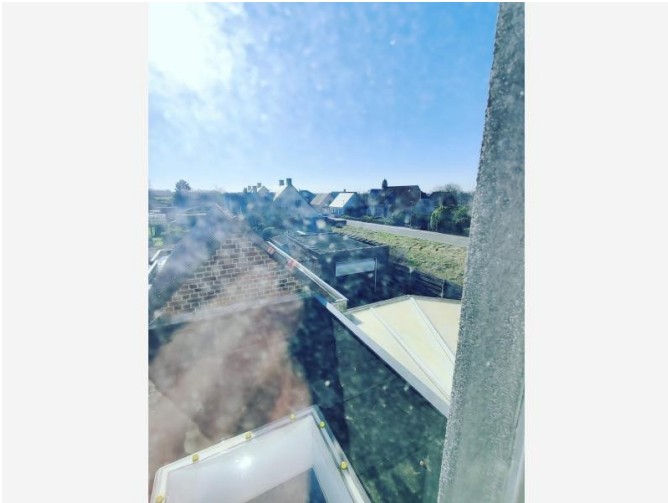
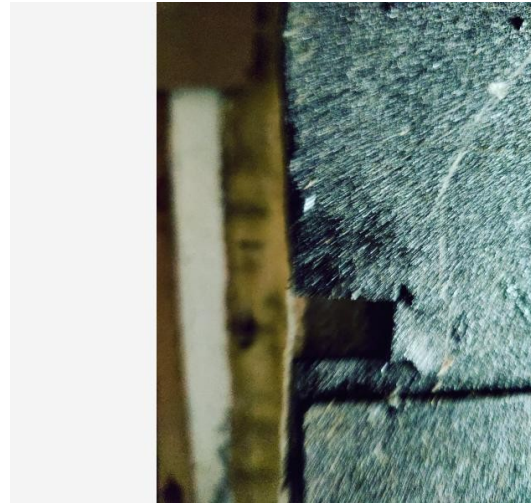
## Fiche 14: roofing garage

Geen asbest

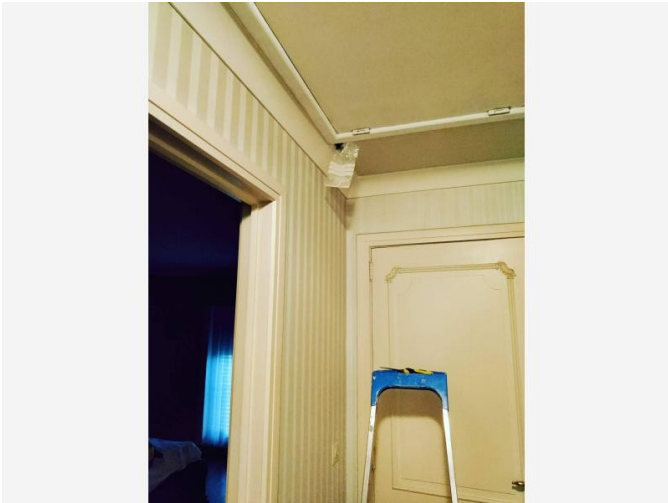
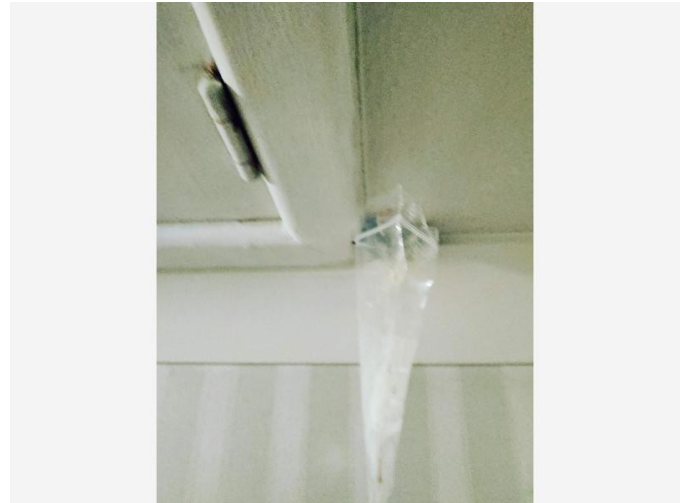
## Fiche 15: pleister plafond

Geen asbest

| Opmerking | <p>hoofdgebouw plafonds volledig bepleisterd, aanbouw valse plafonds (keukenannex, veranda, bergingen)</p> <p>staalnames ter hoogte van</p> <ul style="list-style-type: none"> <li>- natte ruimte: keuken</li> <li>- CV ruimte: nvt</li> <li>- traphal: 1e verdieping</li> <li>- vrije ruimte: slaapkamer achter</li> </ul> |

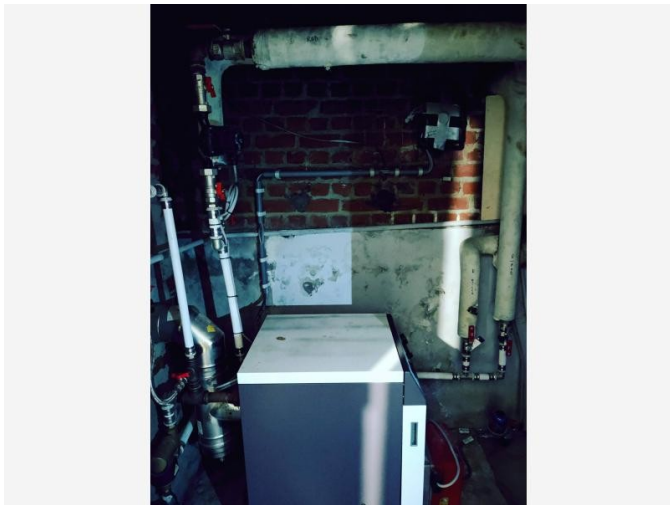
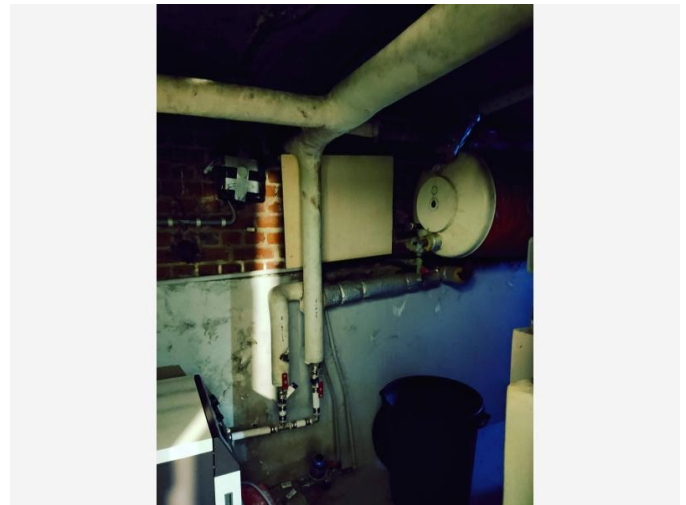
### Fiche 17: cv ketel niet asbestverdacht

| Beschrijving | Notitie | Terug te vinden op plannen |
|---|---|---|
| Fiche 17: cv ketel niet asbestverdacht | CV ketel vervangen in 2019 | Plan 1.1: plan verdieping -1 |
