Asbestinventarisatetest

Zonnestraat 2B, 9810 Nazareth-De Pinte

Attestnummer : 20251106-000216.000

Uitgegeven op : 06.11.2025

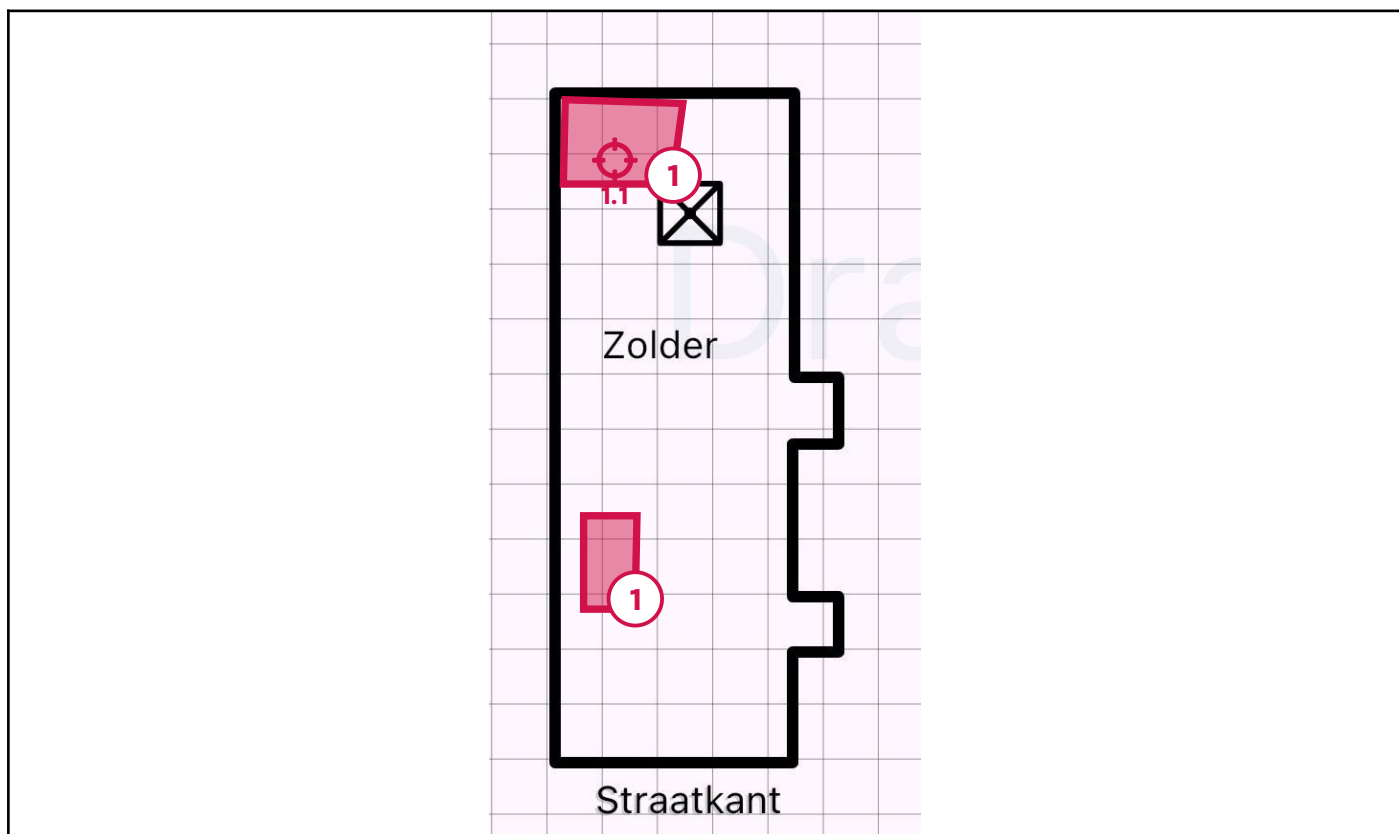
Plan 1.3: Woning plan +2

Beschrijving	Type	Actie
1. resten bouwmaterialen (menuiserite platen)	Asbestmateriaal	Dringend verwijderen
1.1 Code: 03	Puntmonster	-

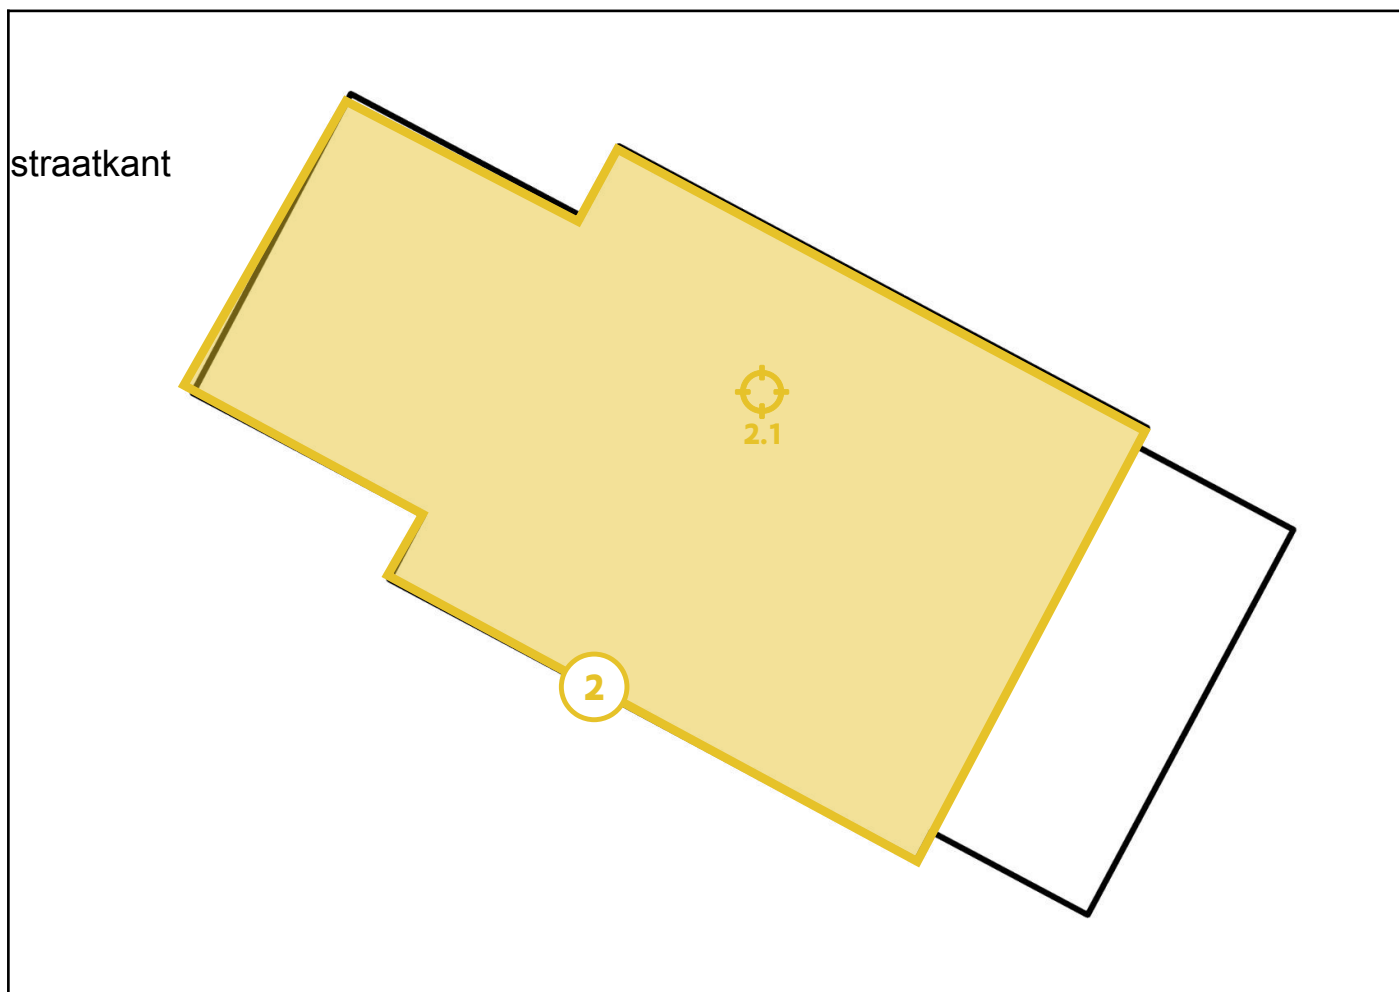
Plan 1.10: woning dakplan kopie

Beschrijving	Type	Actie
2. Onderdak (staalname)	Asbestmateriaal	Zorgvuldig beheren
2.1 Code: 02	Puntmonster	-

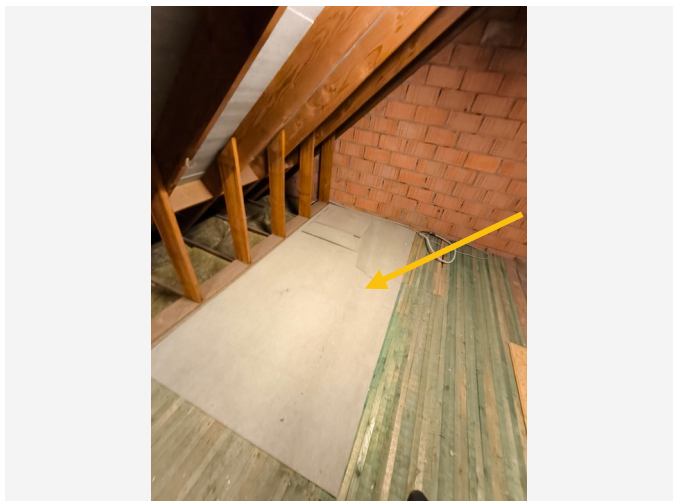
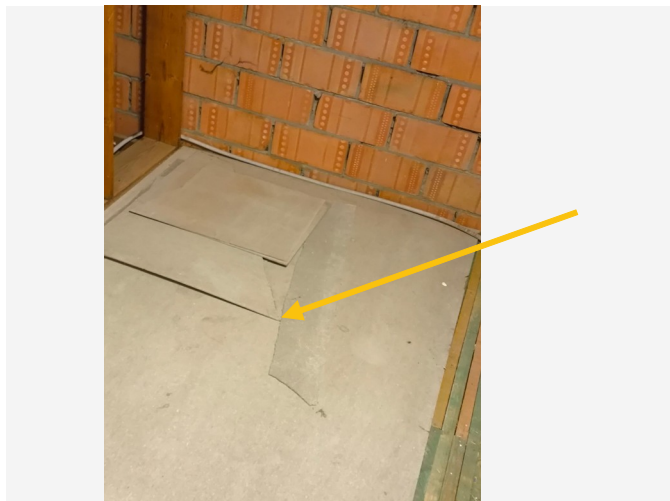
#	Type	Referentie	Resultaat
1.1	Puntmonster	03	Chrysotiel

Beschrijving	resten bouwmaterialen (menuiserite platen)
Type afvalstof	Betreft stock-voorraad of gedemonteerde asbestmaterialen
Aanwezige resten	Geen resten aanwezig
Omgeving	Binnen
Primaire drager	Schuin dak
Asbestmaterialen	<ul style="list-style-type: none">• Plaat, paneel, tablet - Type Menuiserite
Bindmiddel van asbestmateriaal	Cement
Gebondenheid op basis van bindmiddel	Hecht
Hoeveelheid (gewicht - aantal)	<ul style="list-style-type: none">• 25,00 kg - 1 stuk
Totaal gewicht	25,00 kg
Eenvoudig bereikbaar	Ja
Identificatiemethode	Een monstername door de asbestdeskundige met laboanalyse door een asbestlabo.
Opmerking	De vermelde oppervlaktes, lengtes en volumes betreffen een beredeneerde schatting. Er worden geen rechten verleend aan deze oppervlaktes/lengtes/volumes.

Dringend verwijderen

- Scherm in afwachting van verwijdering het asbestafval af van luchtstromingen en verstoring: bijvoorbeeld door het te verpakken, te fixeren, af te dekken, signalisatie - afbakening aan te brengen, ...

- Eenvoudige handelingen: mag via doe-het-zelf of door werknemer(s) met opleidingsattest eenvoudige handelingen
EH via doe-het zelf

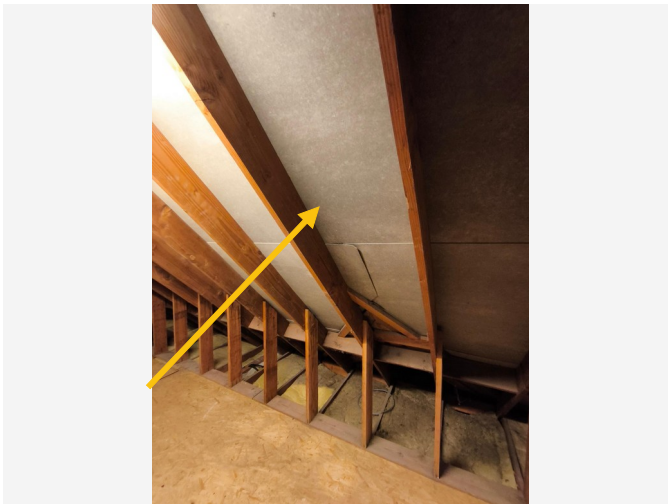
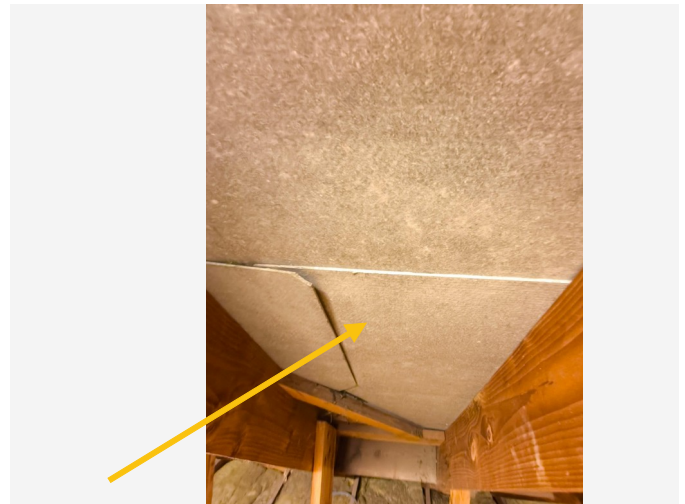
Eindbeoordeling materiaalrisico	Zeer laag materiaalrisico en/of zeer lage kans op vezelvrijgave
Opmerking	onderdakplaten zitten tussen de dakbedekking en constructiebalken

Gebondenheid	Categorie 1: hechtgebonden in oorsprong
Asbestsoort (vezeltype)	Alleen chrysotiel
Asbestconcentratie	Laag (< 50%)
Afschermingsgraad van het gehele materiaal	Geheel of deels (ook) vrij aan de binnenlucht
Toestand van het materiaal	Onbeschadigd, niet verweerd

#	Type	Referentie	Resultaat
2.1	Puntmonster	02	Chrysotiel

Beschrijving	Onderdak (staalname)
Omgeving	Binnen
Primaire drager	Schuin dak
Asbestmateriaal	Plaat, paneel, tablet - Type Menuiserite
Bindmiddel van asbestmateriaal	Cement
Gebondenheid op basis van bindmiddel	Hecht
Hoeveelheid (oppervlakte - dikte - aantal)	<ul style="list-style-type: none"> • 185,00 m² - 0,50 cm - 1 stuk
Totaal volume	0,925 m ³
Eenvoudig bereikbaar	<p>Nee</p> <ul style="list-style-type: none"> • Het asbestmateriaal is bedekt (uitgezonderd laag verf, coating, behang, kunststof, textiel) en het wegnemen van het bedekkende materiaal kan niet zonder het bedekkende materiaal te beschadigen.
Bevestigingswijze	<ul style="list-style-type: none"> • Geklemd
Identificatiemethode	Een monstername door de asbestdeskundige met laboanalyse door een asbestlabo.
Destructieve handeling voor identificatie	Nee
Opmerking	<p>De vermelde oppervlaktes, diktes en volumes betreffen een beredeneerde schatting. Er worden geen rechten verleend aan deze oppervlaktes/diktes/volumes.</p> <p>Deze handeling is een steekproef, er is geen garantie dat het volledige dak met éénzelfde materiaal is opgebouwd. Dit kan enkel via destructief onderzoek vastgesteld worden.</p>

Zorgvuldig beheren

- Zorg voor een veilig beheer en verwijder dit asbestmateriaal wanneer het bij werken eenvoudig bereikbaar wordt. Controleer de toestand jaarlijks op wijzigingen.

- Eenvoudige handelingen: mag via doe-het-zelf of door werknemer(s) met opleidingsattest eenvoudige handelingen
Opgeleid personeel

(dak werker met 8u basisopleiding asbest) indien de platen eenvoudig te verwijderen zijn zonder kans op breken kan dit via doe-het-zelf of door werknemer(s) met opleidingsattest eenvoudige handelingen; Dek de zoldervloer af met plastic folie . Standaard dragen van de nodige wegwerp beschermingsmiddelen FFP 3 masker , handschoenen en tyvec CAT III type 5-6 , afspoelbaar schoeisel Verwijder de dakpannen. Fixeer het plaatmateriaal , de asbesthoudende platen één voor één en in hun geheel verwijderen. Niet gooien, niet breken. Verwijder onder verneveling of tussentijds voldoende bevochtigen tijdens de volledige duur van de werken. Dubbel verpakken in plastic folie , luchtdicht verpakken of plaats in container met asbestbag. Reinig Nadien de draagstructuur met vochtige doeken (+stofzuiger met absoluut filter kan niet gehoord worden dus voor een particulier niet mogelijk .) Alle werknemer(s) moeten wel beschikken over een opleidingsattest eenvoudige handelingen 8u. Een vastgesteld asbesthoudend onderdak mag niet definitief

ingesloten worden , dit dient verplicht verwijderd te worden als het bij werken bereikbaar wordt. (vb bij vernieuwen van de dakbedekking onderdak mee verwijderen) Voor hechtgebonden toepassingen: Bij verwijdering door doe-het-zelf moet men dit afval dubbel en luchtdicht verpakt aandienen bij het gemeentelijk recyclagepark. Men raadpleegt best op voorhand de voorwaarden van het recyclagepark.

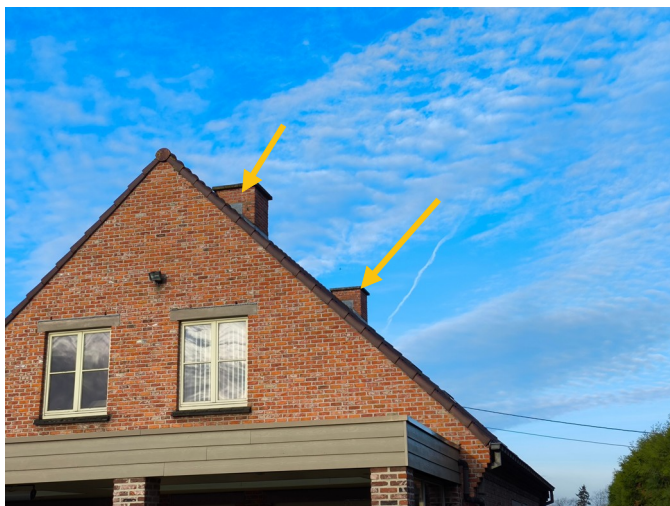
Situeringfoto

Tijdelijke beperking

Reden: Het te onderzoeken materiaal situeert zich hoger dan 3,50 m te rekenen vanaf een veilige ondergrond

Uitleg van de asbestdeskundige: Bij werken (dak of reiniging schouw) kan een stelling geplaatst worden, het is niet duidelijk of er asbestverdachte materialen aanwezig zijn in of rond de schouw.

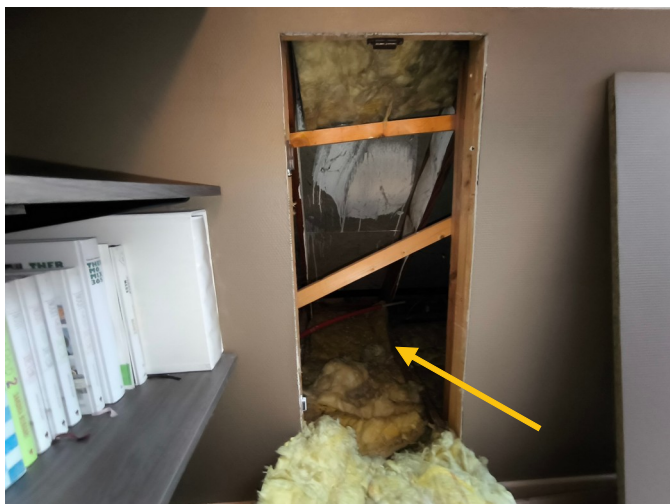
Situeringfoto

Permanente beperking

Reden: de inspectieruimte is lager dan 1,5 m

Uitleg van de asbestdeskundige: In het inspectieprotocol behoort een ruimte lager dan 1,5 m niet tot het onderzoek.

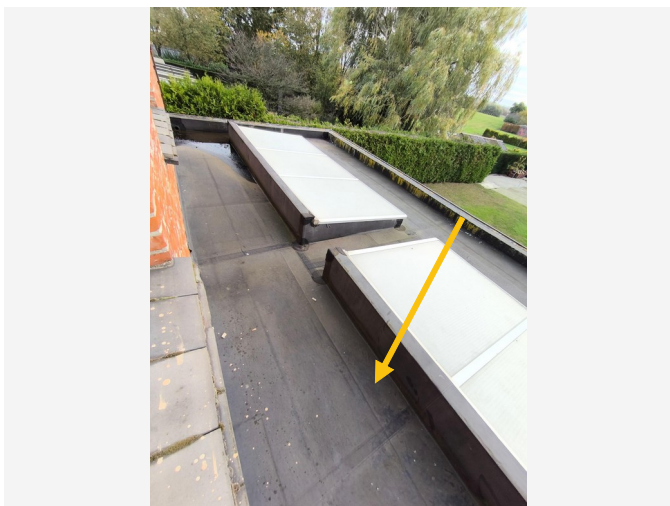
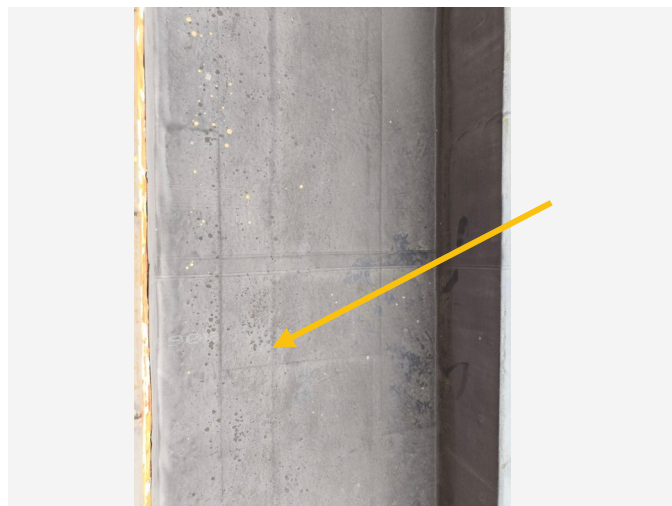
Het plat dak bestaat uit epdm rubber deze is niet verdacht(het is niet gekend wat eronder zich bevindt bij werken extra controle aangewezen)

Basis voor advies	De asbestdeskundige beoordeelt het materiaal als niet-asbestverdacht.
--------------------------	---

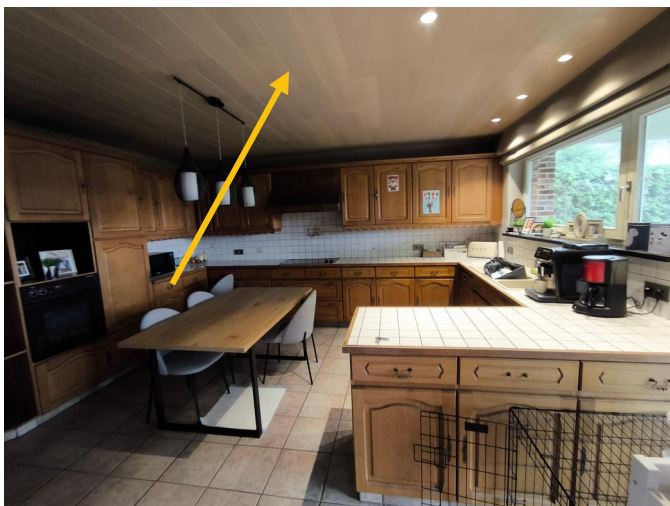
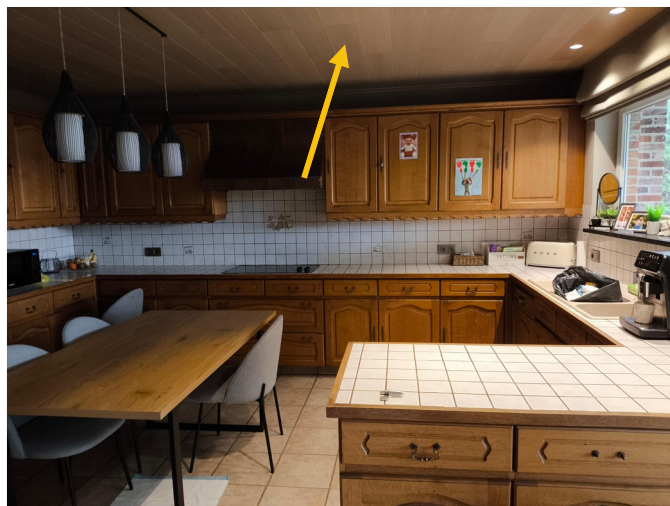
Alle plafonds zijn afgewerkt met valse plafonds in plaatmateriaal. Het is niet duidelijk of er pleisterwerk of ander verdacht asbestmateriaal aanwezig is achter / op deze valse plafonds, het is aangewezen om bijkomend onderzoek uit te voeren bij werken. Het plafond bestaat uit gipsplaat of houtvezelplaat. Zonder destructieve handeling is het niet mogelijk om na te gaan of er asbesthoudende materialen aanwezig zijn achter de plafondafwerking. Als bij sloop of renovatie blijkt dat er achter deze plafonds nog pleisterwerk of asbest verdachte toepassingen aanwezig zijn, moet dit bemonsterd worden.

De asbestdeskundige beoordeelt het materiaal als niet-asbestverdacht.

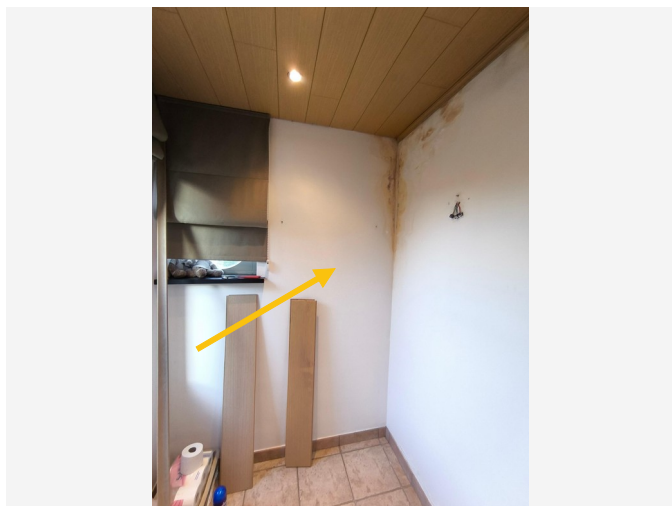
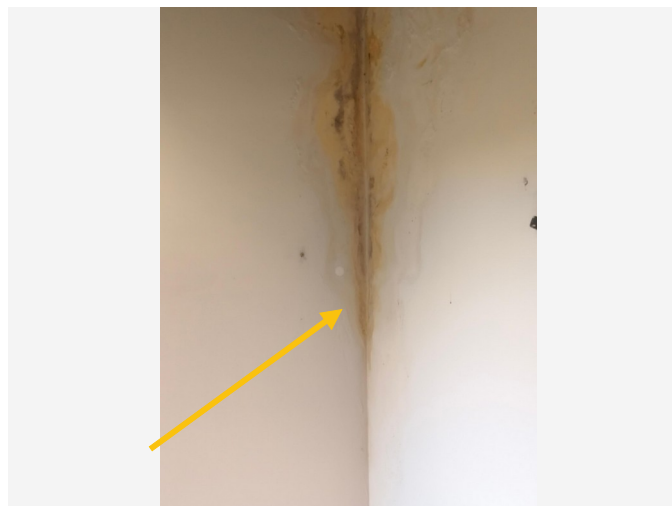
Geen asbest

#	Type	Referentie	Resultaat
7.1	Mengmonster	01	Geen asbest

Beschrijving	Muurpleister
Omgeving	Binnen
Primaire drager	Binnenwand
Bindmiddel van materiaal	Gips - kalk
Gebondenheid op basis van bindmiddel	Niet-hechtgebonden
Hoeveelheid (oppervlakte - dikte - aantal)	• 328,00 m ² - 1,00 cm - 1 stuk
Totaal volume	3,28 m ³
Identificatiemethode	Een monsternamen door de asbestdeskundige met laboanalyse door een asbestlabo.
Destructieve handeling voor identificatie	Nee
Opmerking	<p>Volgens het inspectieprotocol is een monsternamen van het pleisterwerk verplicht om dit te identificeren als niet-asbesthoudend.</p> <p>Locatie staalnames: individuele ruimte:wasplaats/ natte ruimte:keuken / stookplaats: NVT / traphal: bemonsterd</p> <p>De vermelde oppervlaktes en volumes betreffen een beredeneerde schatting. Er worden geen rechten verleend aan deze oppervlaktes/volumes. De dikte is een schatting die voorkomt uit de monsterplaatsen en is daarom niet altijd representatief.</p> <p>Er bevinden zich enkele valse wanden. Het is niet duidelijk of er pleisterwerk of asbest toepassingen aanwezig zijn achter/op deze valse wanden, het is aangewezen om bijkomend onderzoek uit te voeren bij werken.</p>
