Asbestinventarisatetest

Dorpsstraat 13, 9750 Kruisem

Attestnummer : 20230425-000310.000

Uitgegeven op : 25.04.2023

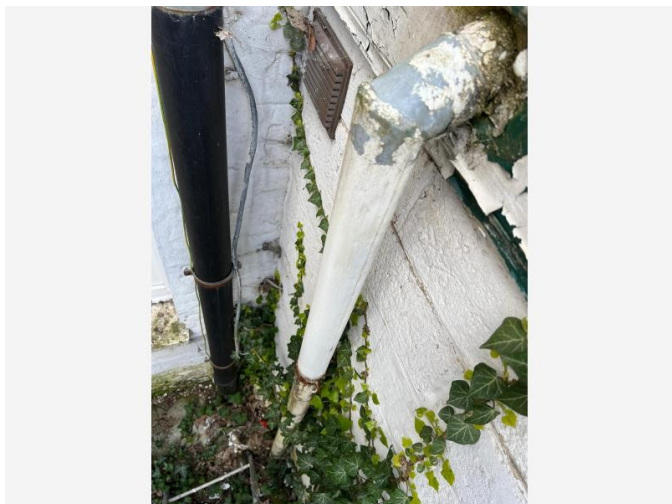
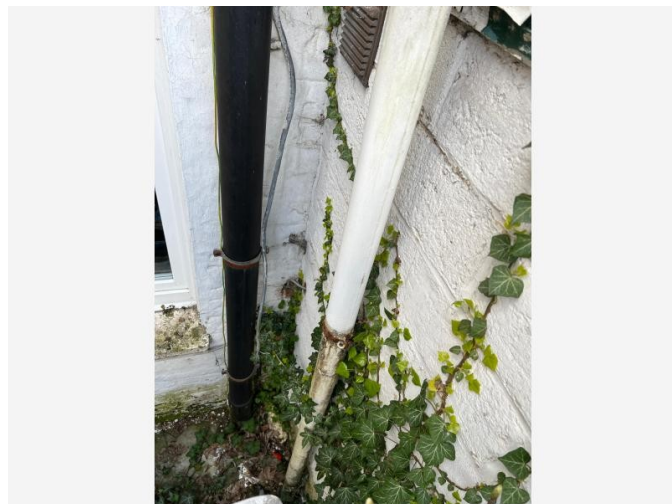
1. Afvoerleiding

Asbestmateriaal

Het asbestmateriaal valt onder de mijlpaal van 2040.

Eindbeoordeling materiaalrisico	Laag materiaalrisico en/of verlaagde kans op vezelvrijgave
---------------------------------	--

Gebondenheid	Categorie 1: hechtgebonden in oorsprong
Asbestsoort (vezeltype)	Crocidoliet aanwezig
Asbestconcentratie	Laag (< 50%)
Afschermingsgraad van het gehele materiaal	Geheel of deels vrij aan de buitenlucht
Toestand van het materiaal	Licht beschadigd, licht verweerd. Intact materiaal type Pical – asbestboard of categorie III 'gebondenheid'

Beschrijving	Afvoerleiding
Omgeving	Buiten
Primaire drager	Infrastructuur hemelwater (opvang en afvoer)
Asbestmateriaal	Verloren bekisting - Buis, koker
Bindmiddel van asbestmateriaal	Cement
Gebondenheid op basis van bindmiddel	Hecht
Hoeveelheid (lengte - omtrek - dikte - aantal)	• 10,00 m - 10,00 cm - 5,00 cm - 1 stuk
Totaal volume	0,05 m ³
Eenvoudig bereikbaar	Ja

Bevestigingswijze	<ul style="list-style-type: none">• Geklemd
Identificatiemethode	Vaststelling zonder monstername
Destructieve handeling voor identificatie	Nee
Opmerking	De afvoerleiding is asbestverdacht. Een staalname hier is niet mogelijk zonder deze te beschadigen.

- Zorg voor een veilig beheer. Vermijd het beschadigen van het asbestmateriaal. Controleer de toestand jaarlijks op wijzigingen.
- Voer bijkomende staalname(s) uit.

- Eenvoudige handelingen: mag via doe-het-zelf of door werknemer(s) met opleidingsattest eenvoudige handelingen
Bij een beperkt risico kan men via eenvoudige handelingen en met beperkte beschermingsmaatregelen deze toepassing wegnemen. Hierbij geldt wel dat degene die de asbest verwijderd een verplichte opleiding en bijscholing dient te volgen.

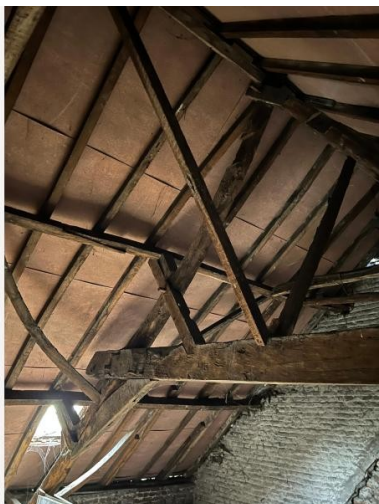
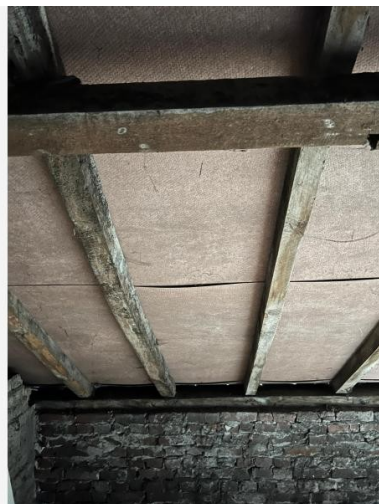
2. Onderdakplaten hellend dak	Asbestmateriaal	Zorgvuldig beheren
2.1 Code: C - 1	Puntmonster	-

Het asbestmateriaal valt onder de mijlpaal van 2040.

Eindbeoordeling materiaalrisico	Laag materiaalrisico en/of verlaagde kans op vezelvrijgave
---------------------------------	--

Gebondenheid	Categorie 1: hechtgebonden in oorsprong
Asbestsoort (vezeltype)	Alleen chrysotiel
Asbestconcentratie	Laag (< 50%)
Afschermingsgraad van het gehele materiaal	Geheel of deels (ook) vrij aan de binnenlucht
Toestand van het materiaal	Licht beschadigd, licht verweerd. Intact materiaal type Pical – asbestboard of categorie III 'gebondenheid'

#	Type	Referentie	Resultaat
2.1	Puntmonster	C - 1	Chrysotiel

Beschrijving	Onderdakplaten hellend dak
Omgeving	Binnen
Primaire drager	Schuin dak
Asbestmateriaal	Dak- en gevelbekleding - Plaat
Bindmiddel van asbestmateriaal	Cement
Gebondenheid op basis van bindmiddel	Hecht
Hoeveelheid (oppervlakte - dikte - aantal)	• 51,00 m ² - 1,00 cm - 1 stuk

- Zorg voor een veilig beheer. Vermijd het beschadigen van het asbestmateriaal. Controleer de toestand jaarlijks op wijzigingen.
- Zorg voor een veilig beheer en verwijder dit asbestmateriaal wanneer het bij werken eenvoudig bereikbaar wordt. Controleer de toestand jaarlijks op wijzigingen.

- Eenvoudige handelingen: enkel door erkend asbestverwijderaar
De onderdakplaten zijn niet extreem beschadigd en makkelijk te verwijderen. Deze verwijdering geeft geen aanleiding tot wijziging van de toestand.

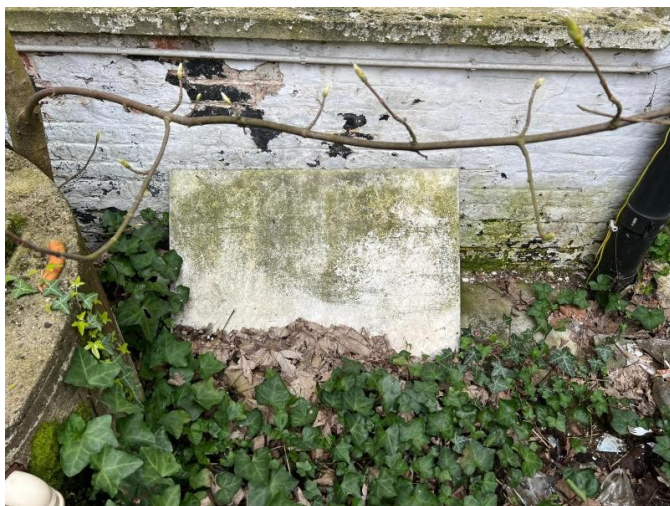
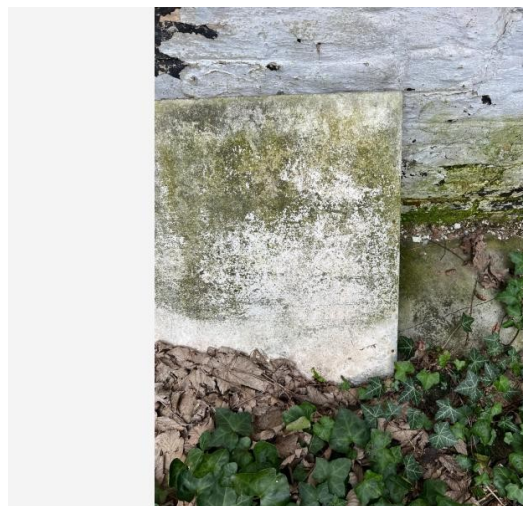
3. Losliggende plaat	Roerend goed	-
----------------------	--------------	---

Eindbeoordeling materiaalrisico	Laag materiaalrisico en/of verlaagde kans op vezelvrijgave
---------------------------------	--

Gebondenheid	Categorie 1: hechtgebonden in oorsprong
Asbestsoort (vezeltype)	Crocidoliet aanwezig
Asbestconcentratie	Laag (< 50%)
Afschermingsgraad van het gehele materiaal	Geheel of deels vrij aan de buitenlucht
Toestand van het materiaal	Licht beschadigd, licht verweerd. Intact materiaal type Pical – asbestboard of categorie III 'gebondenheid'

Beschrijving	Losliggende plaat
Omgeving	Buiten
Primaire drager	Onderdelen - stock
Asbesttoepassing	Verloren bekisting - Plaat
Bindmiddel van asbesttoepassing	Cement
Gebondenheid op basis van bindmiddel	Hecht
Hoeveelheid (oppervlakte - aantal)	• 0,25 m ² - 1 stuk
Totale oppervlakte	0,25 m ²
Identificatiemethode	Vaststelling zonder monsternamen
Destructieve handeling voor identificatie	Nee

- Vermijd het beschadigen van de asbesttoepassing. Controleer de toestand jaarlijks op wijzigingen.
- Voer bijkomende staalname(s) uit.

- Eenvoudige handelingen: mag via doe-het-zelf of door werknemer(s) met opleidingsattest eenvoudige handelingen
Bij een beperkt risico kan men via eenvoudige handelingen en met beperkte beschermingsmaatregelen deze toepassing wegnemen. Hierbij geldt wel dat degene die de asbest verwijderd een verplichte opleiding en bijscholing dient te volgen.

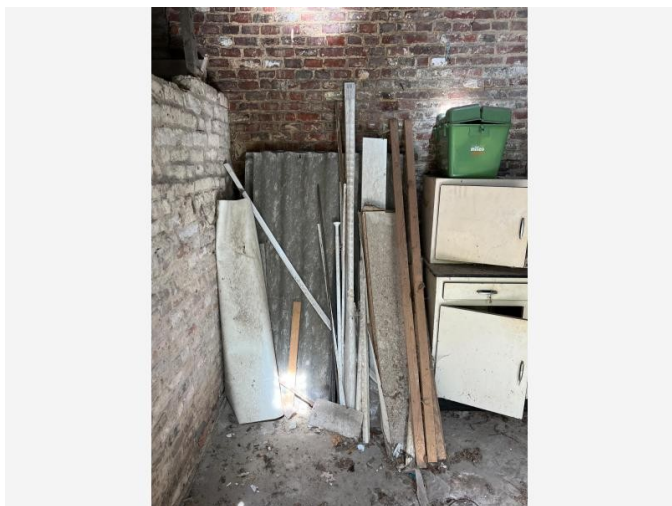
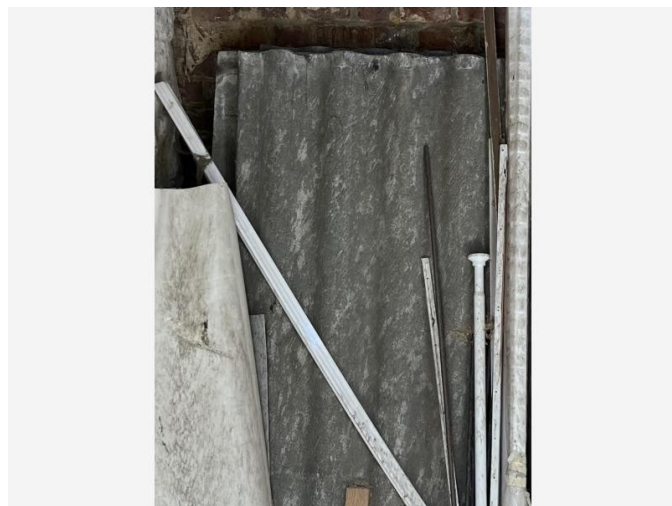
Beschrijving	Type	Actie
4. Golfplaten achteraan	Roerend goed	-

Eindbeoordeling materiaalrisico	Laag materiaalrisico en/of verlaagde kans op vezelvrijgave
---------------------------------	--

Gebondenheid	Categorie 1: hechtgebonden in oorsprong
Asbestsoort (vezeltype)	Crocidoliet aanwezig
Asbestconcentratie	Laag (< 50%)
Afschermingsgraad van het gehele materiaal	Geheel of deels vrij aan de buitenlucht
Toestand van het materiaal	Licht beschadigd, licht verweerd. Intact materiaal type Pical – asbestboard of categorie III 'gebondenheid'

Beschrijving	Golfplaten achteraan
Omgeving	Buiten
Primaire drager	Onderdelen - stock
Asbesttoepassing	Dak- en gevelbekleding - Golfplaat
Bindmiddel van asbesttoepassing	Cement
Gebondenheid op basis van bindmiddel	Hecht
Hoeveelheid (oppervlakte - aantal)	• 5,00 m ² - 1 stuk
Totale oppervlakte	5,00 m ²
Identificatiemethode	Vaststelling zonder monsternamen
Destructieve handeling voor identificatie	Nee

- Vermijd het beschadigen van de asbesttoepassing. Controleer de toestand jaarlijks op wijzigingen.
- Voer bijkomende staalname(s) uit.

- Eenvoudige handelingen: mag via doe-het-zelf of door werknemer(s) met opleidingsattest eenvoudige handelingen
Bij een beperkt risico kan men via eenvoudige handelingen en met beperkte beschermingsmaatregelen deze toepassing wegnemen. Hierbij geldt wel dat degene die de asbest verwijderd een verplichte opleiding en bijscholing dient te volgen.

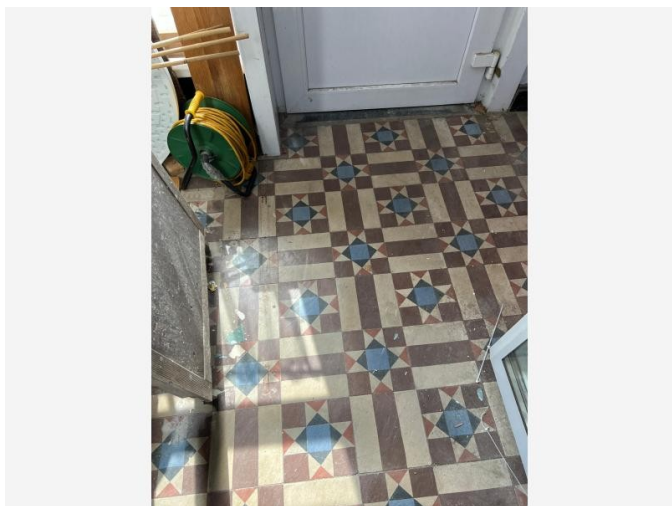
De vloertegels kunnen asbest bevatten. Hier is een staalname helaas niet mogelijk.

Identificatiemethode	Redelijk vermoeden
Primaire drager	Vloer
(Asbest)materiaal	Prefab - afwerking - Tegel
Bindmiddel	Cement
Gebondenheid bindmiddel	Hecht

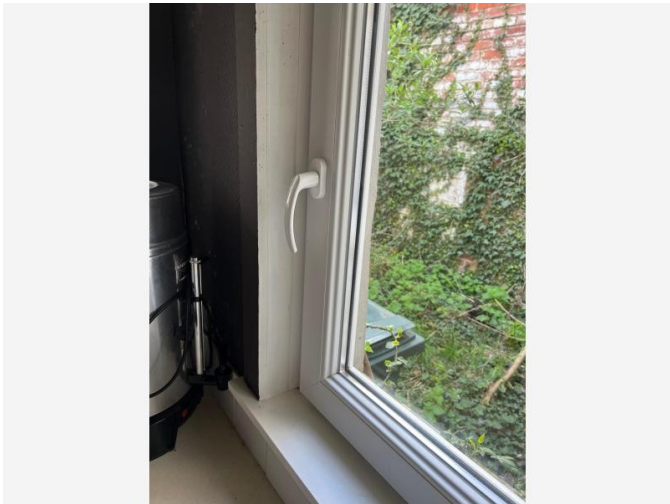
Fiche 6: Kitwerk binnenzijde tussen schrijnwerk en glas

Het kitwerk van de ramen tussen het glas en schrijnwerk ziet er niet asbestverdacht uit.

Identificatiemethode	Vaststelling & expertise (niet-asbestverdacht)
Primaire drager	Wandopening verticaal (raam, deur, ...)
(Asbest)materiaal	In-situ afwerkingslagen - Pasta, stopverf, voegsel, stopsel, vulsel, mastiek, kitten, ...
Bindmiddel	Kitten, mastiek, pasta
Gebondenheid bindmiddel	Hecht

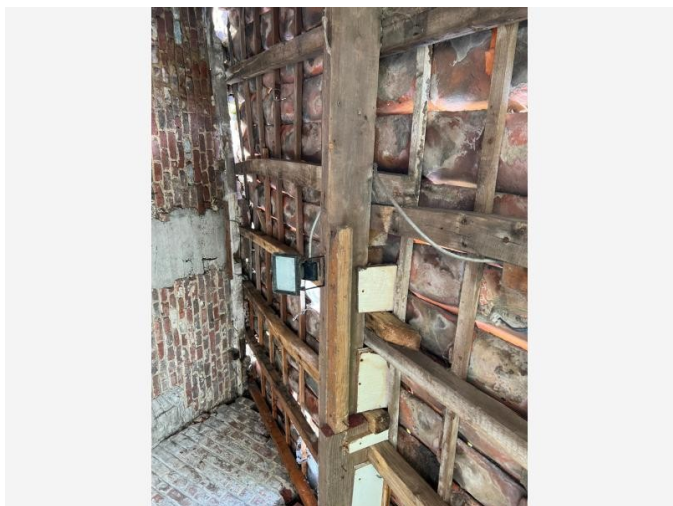
Er is geen onderdak aanwezig in het bijgebouw achteraan. Deze kan dus ook geen asbest bevatten.

Identificatiemethode	Vaststelling & expertise (niet-asbestverdacht)
Primaire drager	Schuin dak

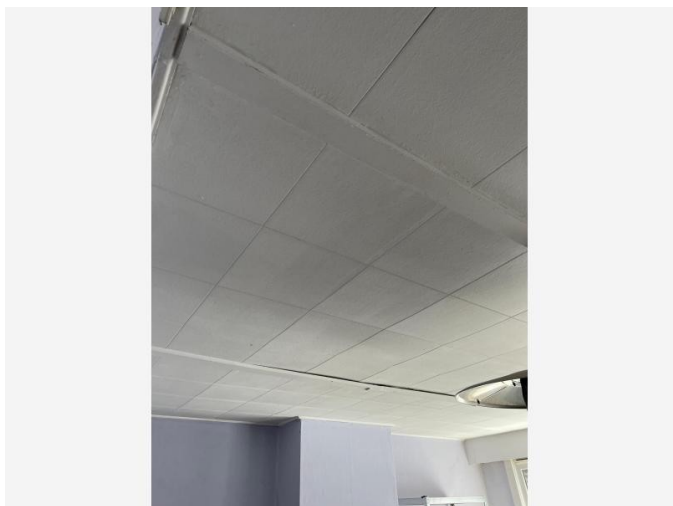
De plafonds zijn vervaardigd uit gyproc of een plafondtegels en dus niet asbestverdacht.

Identificatiemethode	Vaststelling & expertise (niet-asbestverdacht)
Primaire drager	Plafond

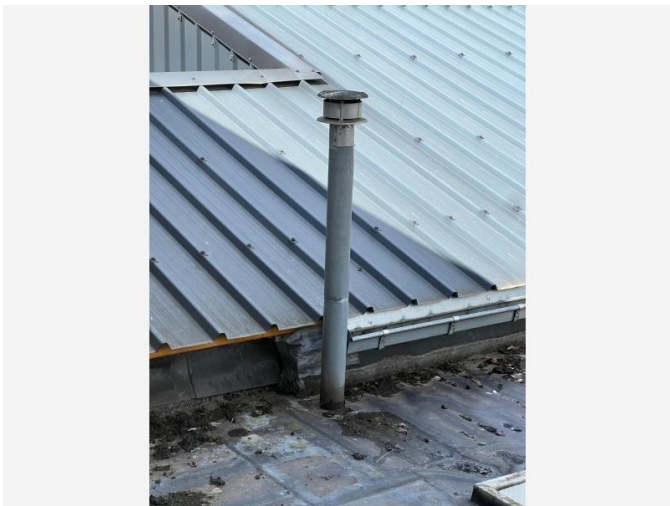
Het rookgaskanaal kan niet worden geïnspecteerd. Vanop een afstand lijkt deze asbestverdacht. Wees voorzichtig indien je deze beschadigt.

Identificatiemethode	Redelijk vermoeden
Primaire drager	Ruimteverwarming
(Asbest)materiaal	Rookgaskanaal
Bindmiddel	Cement
Gebondenheid bindmiddel	Hecht

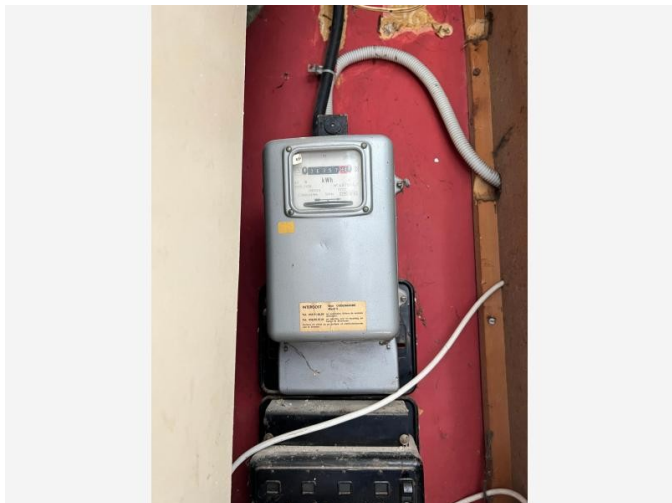
Fiche 10: Elektriciteitsmeter kan in asbesthoudendebakeliet

De elektriciteitsmeter is niet recent. Deze kan vervaardigd zijn in een asbesthoudende bakeliet. Een staalname is niet mogelijk zonder deze te beschadigen.

Identificatiemethode	Redelijk vermoeden
Primaire drager	Communicatie en elektrische infrastructuur en uitrusting
(Asbest)materiaal	Elektriciteitsmeter
Bindmiddel	Kunststof of -hars
Gebondenheid bindmiddel	Hecht

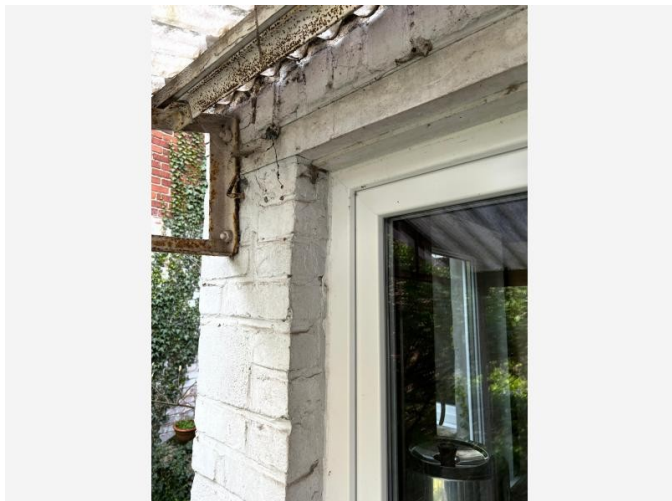
Fiche 11: Kitwerk tussen buitenparement en schrijnwerk

Het kitwerk van de ramen tussen het buitenparement en het schrijnwerk lijkt niet asbestverdacht.

Identificatiemethode	Vaststelling & expertise (niet-asbestverdacht)
Primaire drager	Wandopening verticaal (raam, deur, ...)
(Asbest)materiaal	In-situ afwerkingslagen - Pasta, stopverf, voegsel, stopsel, vulsel, mastiek, katten, ...
Bindmiddel	Kitten, mastiek, pasta
Gebondenheid bindmiddel	Hecht

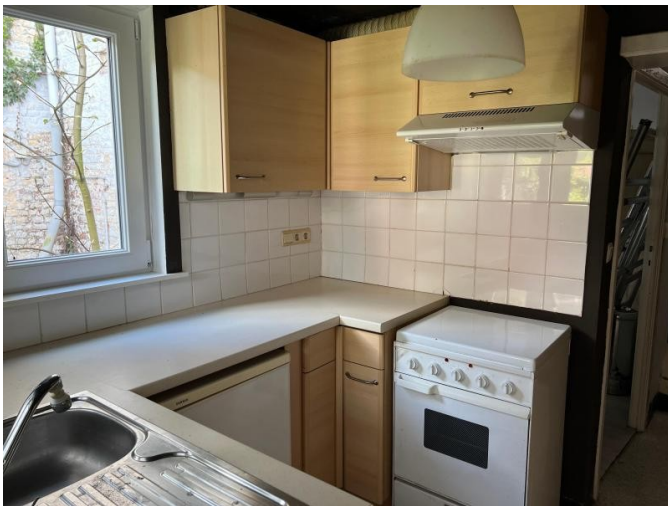
De smeerlaag achter de keuken is niet zichtbaar. Deze kan asbest bevatten. Wees voorzichtig indien deze zwart is.

Identificatiemethode	Redelijk vermoeden
Primaire drager	Binnenwand
(Asbest)materiaal	In-situ afwerkingslagen - Smeerlaag
Bindmiddel	Lijm
Gebondenheid bindmiddel	Hecht

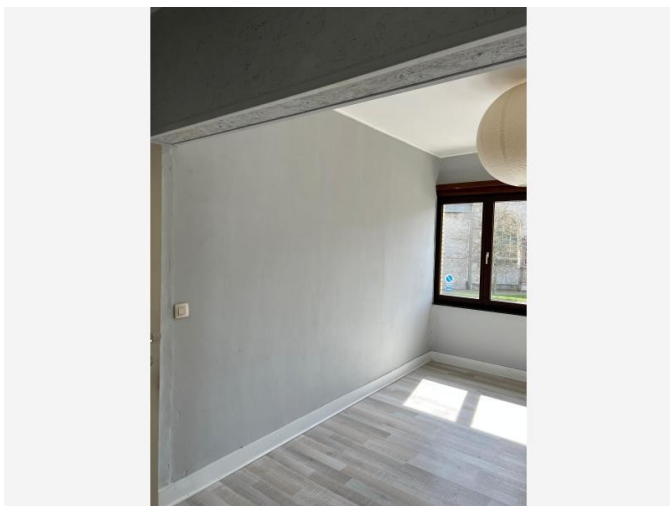
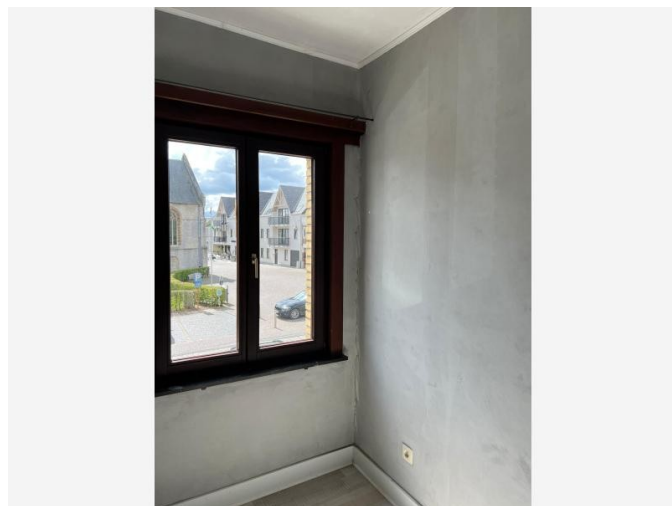
Geen asbest

#	Type	Referentie	Resultaat
13.1	Mengmonster	A - 1	Geen asbest

Beschrijving	Pleisterwerk muren
Omgeving	Binnen
Primaire drager	Binnenwand

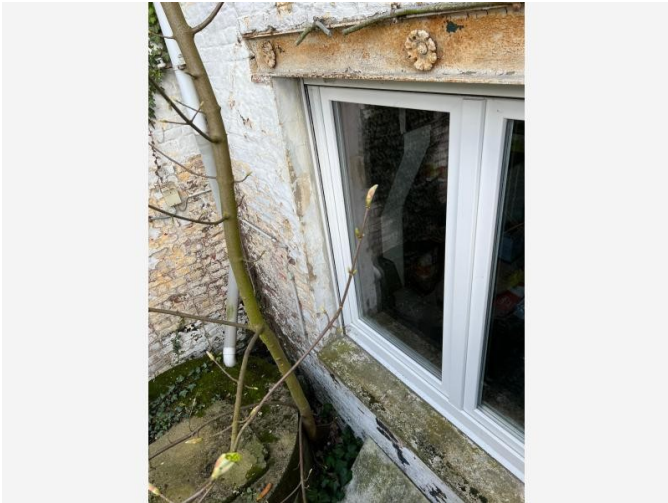
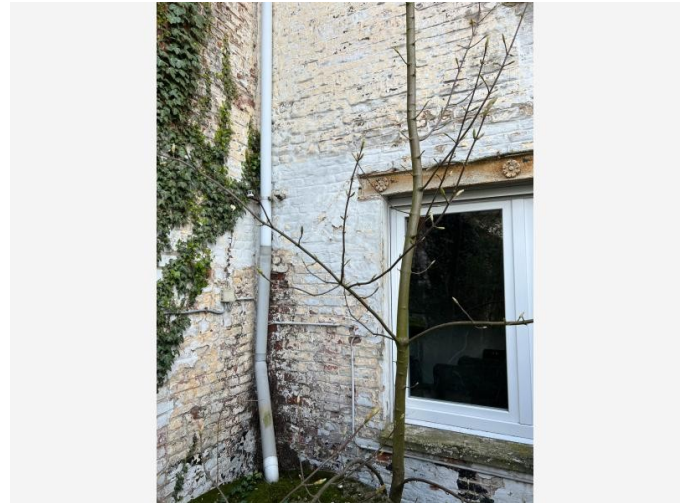
Geen asbest

#	Type	Referentie	Resultaat
14.1	Mengmonster	D - 1	Geen asbest

Beschrijving	Pleisterwerk buitenmuur
Omgeving	Buiten
Primaire drager	Wand buitenschil
Bindmiddel van materiaal	Gips - kalk

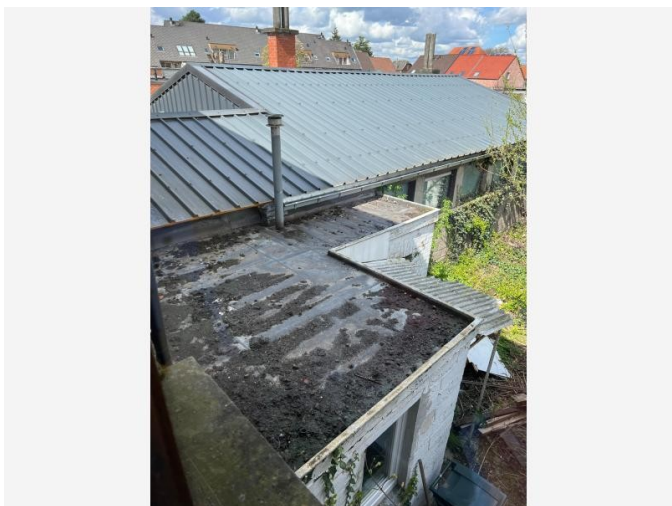
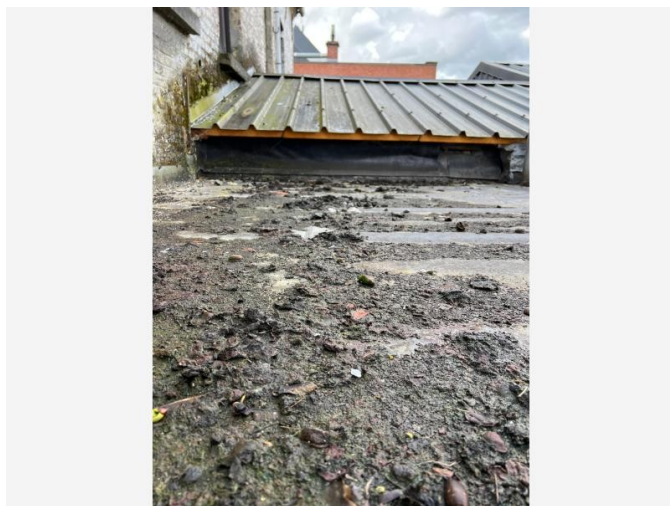
Geen asbest

#	Type	Referentie	Resultaat
15.1	Puntmonster	B - 1	Geen asbest

Beschrijving	Roofing plat dak
Omgeving	Buiten
Primaire drager	Plat dak
Bindmiddel van materiaal	Bitumen (roofing, teer, asfalt)
