Asbestinventarisatetest

Apostelstraat 5A, 9860 Oosterzele

Attestnummer : **20260602-000181.000**

Uitgegeven op : **02.06.2026**

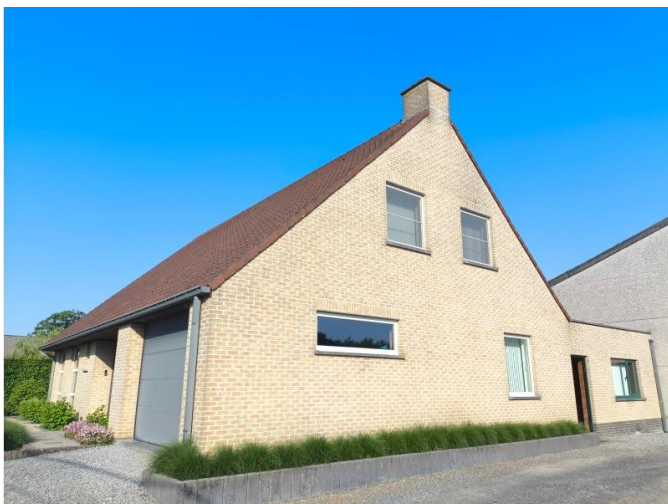
Uitgesloten van inspectie

Bouwjaar: 2001

Opmerking	de woning is uitgesloten uit het onderzoek op basis van bouwjaar
-----------	--

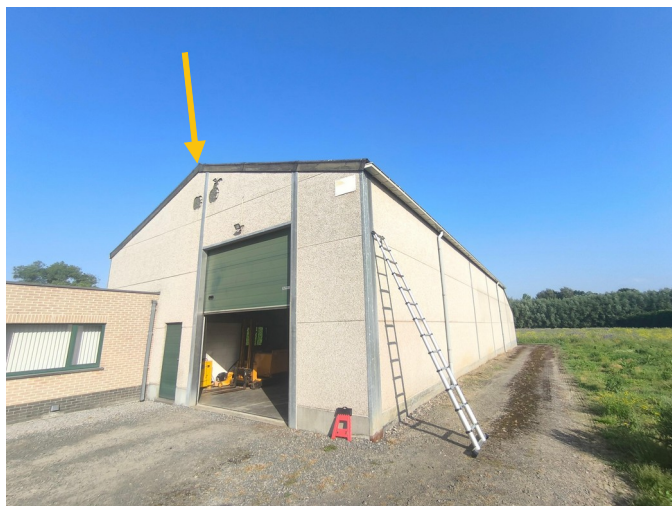
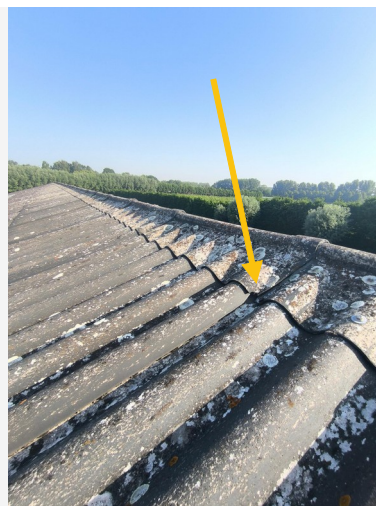
Fiche 2: Nokpannen dak loods

Geen asbest

#	Type	Referentie	Resultaat
2.1	Puntmonster	04	Geen asbest

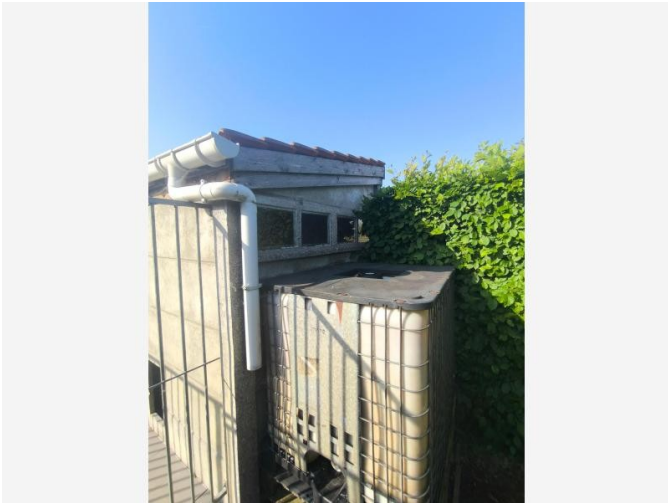
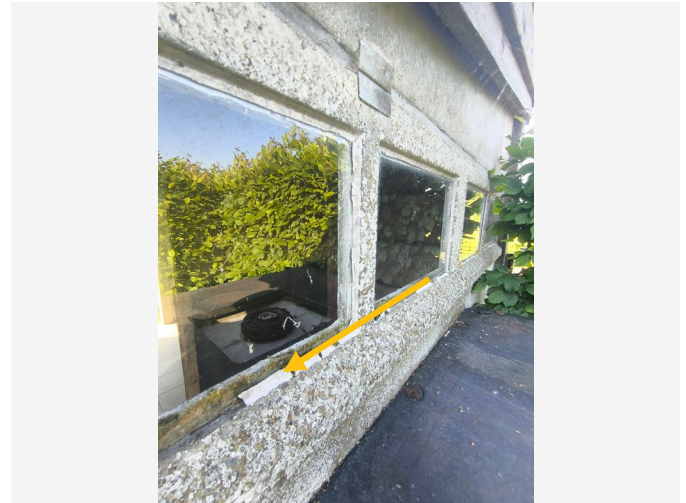
Fiche 3: Kit muur-glas tuinhuis

Geen asbest

#	Type	Referentie	Resultaat
3.1	Puntmonster	03	Geen asbest

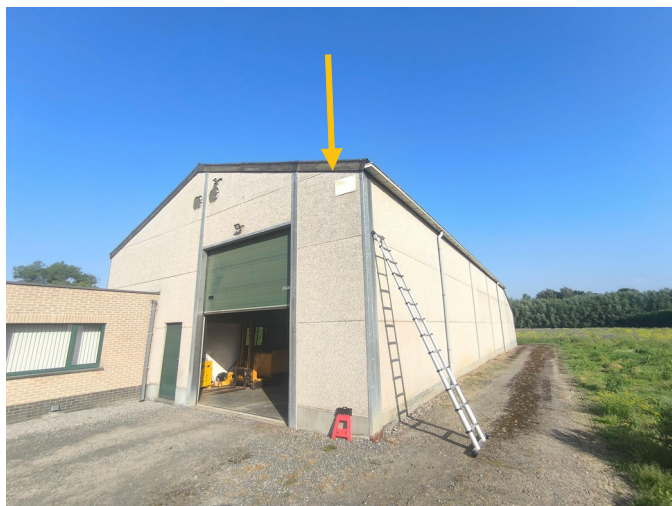
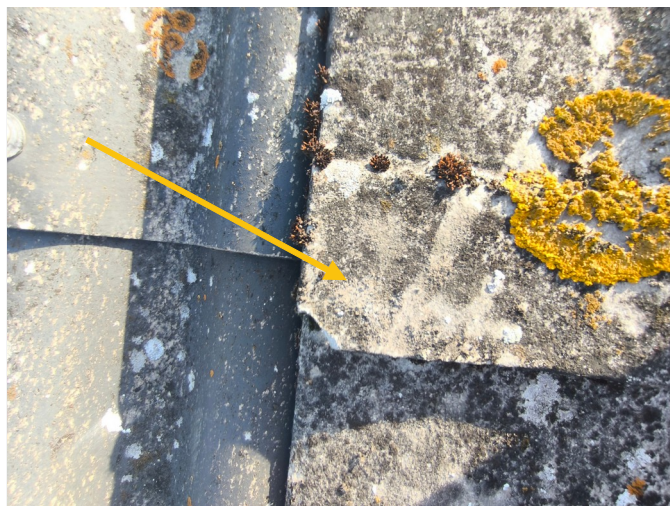
Fiche 4: Windveren dak loods

Geen asbest

#	Type	Referentie	Resultaat
4.1	Puntmonster	02	Geen asbest

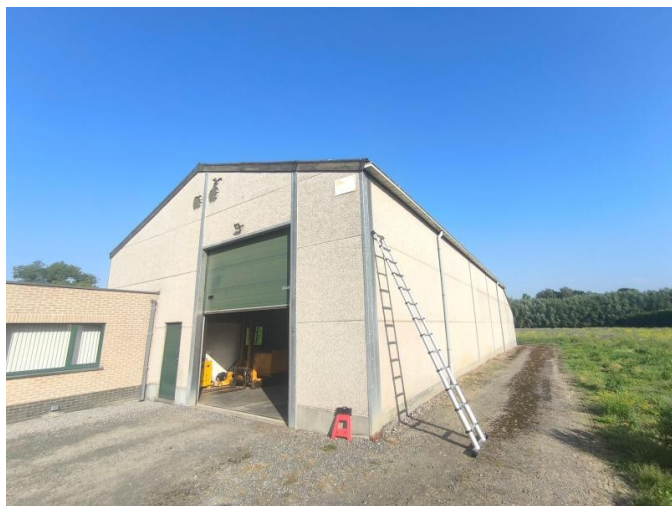
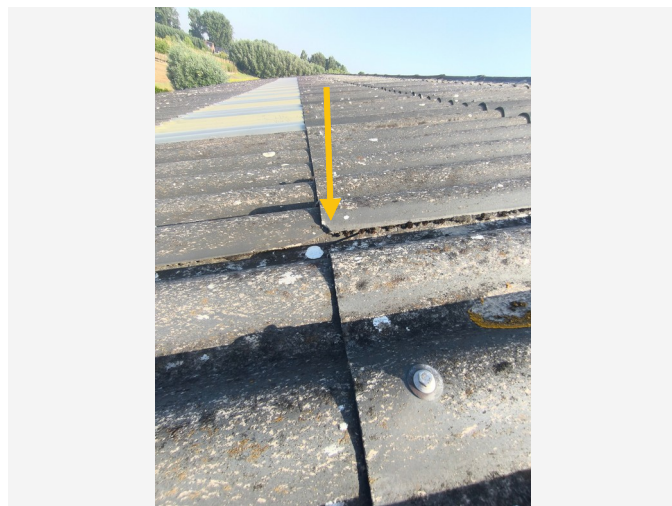
Fiche 5: Golfplaten dak loods (met staalname)

Geen asbest

#	Type	Referentie	Resultaat
5.1	Puntmonster	01	Geen asbest

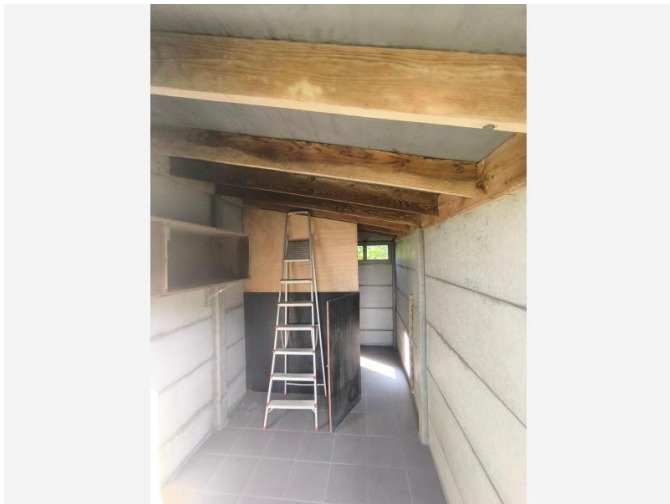
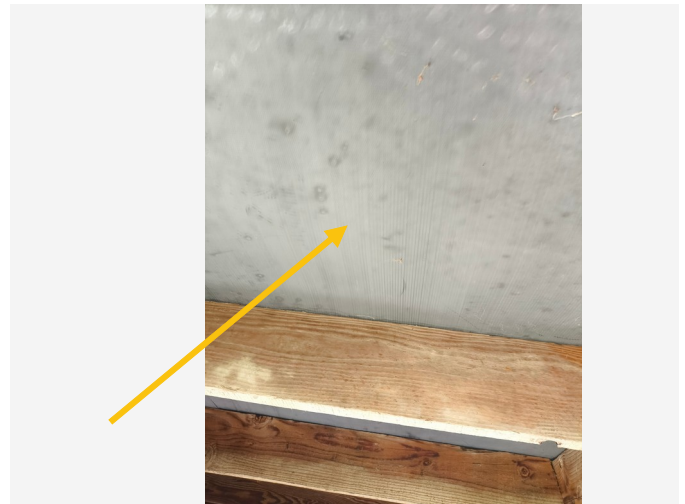
Beschrijving	Notitie	Terug te vinden op plannen
Fiche 6: Onderdak dak tuinhuis niet verdacht	<p>Het dak werd gecontroleerd (via een dakraam, optillen van een dakpan). Er is geen verdacht onderdak vastgesteld.</p> <p>Deze handeling is een steekproef, er is geen garantie dat het volledige dak met éénzelfde materiaal is opgebouwd. Dit kan enkel via destructief onderzoek vastgesteld worden.</p>	Plan 3.3: tuinhuis dakplan kopie
Fiche 7: Dakbedekking tuinhuis niet verdacht.	<p>De dakbedekking wordt gecontroleerd en bevat geen asbest verdachte materialen.</p> <p>dak = pannen</p>	Plan 3.2: tuinhuis dakplan
