# Asbestinventarisatetest

Meerij 61, 9660 Brakel

Attestnummer : **20260708-000247.000**

Uitgegeven op : **08.07.2026**

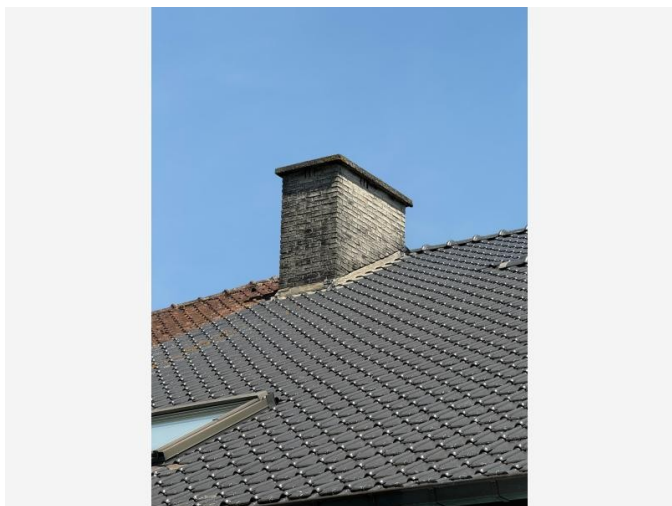
*Situeringsfoto*

### Tijdelijke beperking

**Reden:** Het te onderzoeken materiaal situeert zich hoger dan 3,50 m te rekenen vanaf een veilige ondergrond

**Uitleg van de asbestdeskundige:** De schouw bevat binnenin mogelijk een asbestcement rookgaskanaal. Laat dit onderzoeken bij eventuele werken.

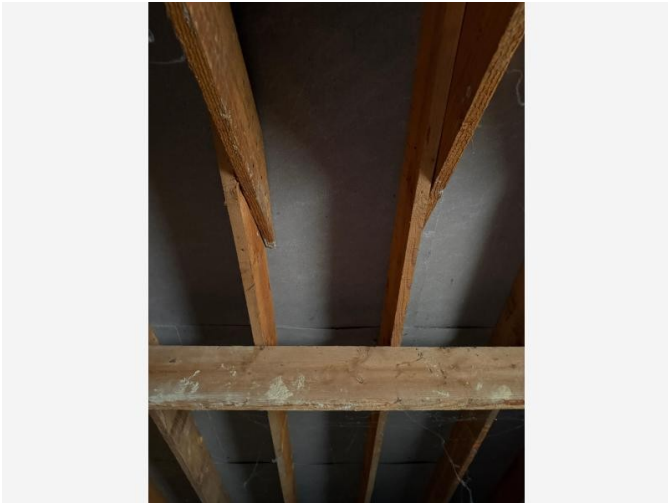
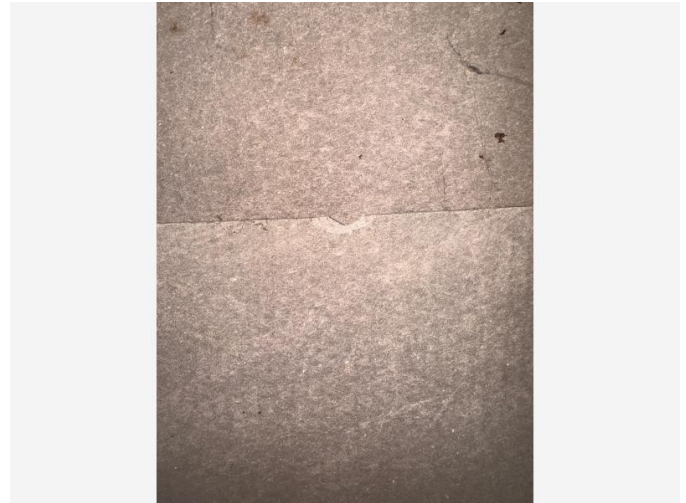
## Fiche 2: Onderdakplaat

### Conclusie

Geen asbest

| # | Type | Referentie | Resultaat |
|---|---|---|---|
| 2.1 | Puntmonster | PM03 | Geen asbest |

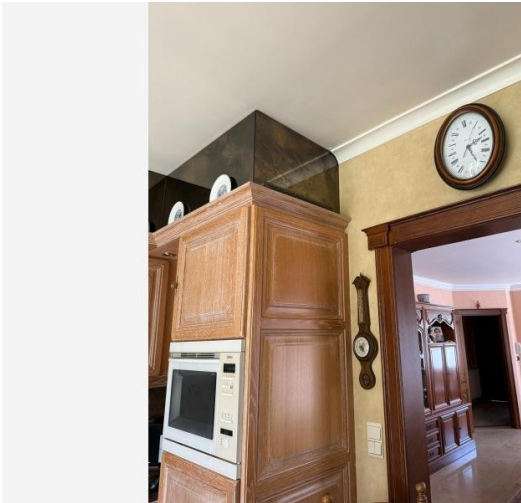
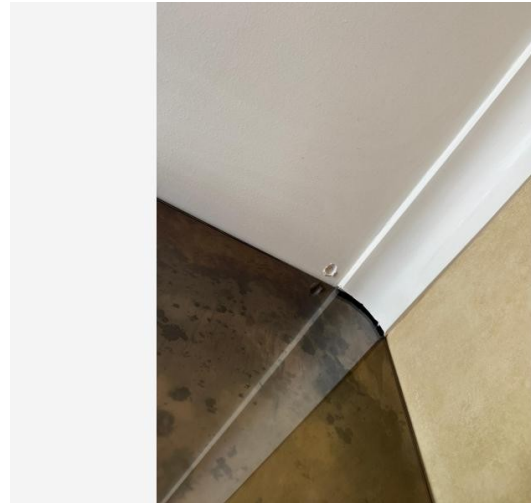
## Fiche 3: Pleisterwerk plafonds

### Conclusie

Geen asbest

| # | Type | Referentie | Resultaat |
|---|---|---|---|
| 3.1 | Mengmonster | MM02 | Geen asbest |

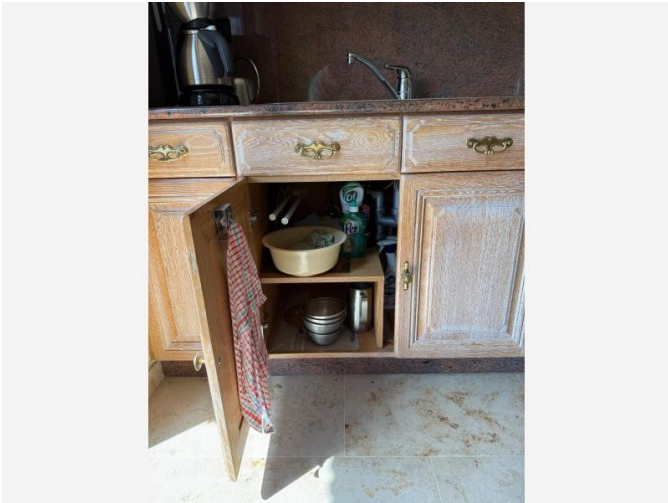
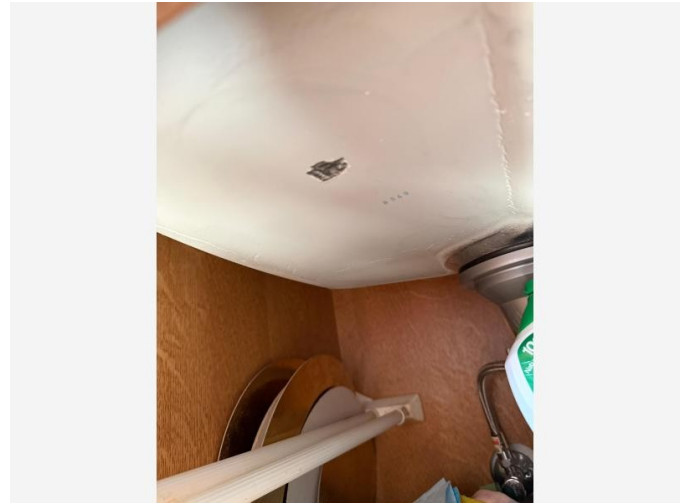
## Fiche 4: Coating spoelbak

### Conclusie

Geen asbest

| # | Type | Referentie | Resultaat |
|---|---|---|---|
| 4.1 | Puntmonster | PM04 | Geen asbest |

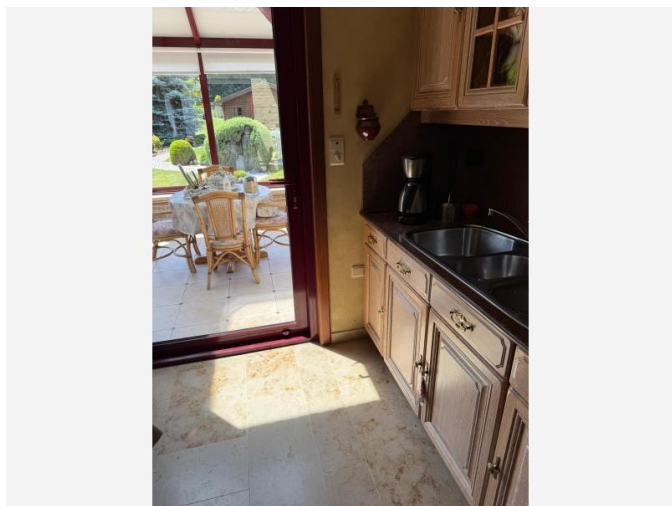
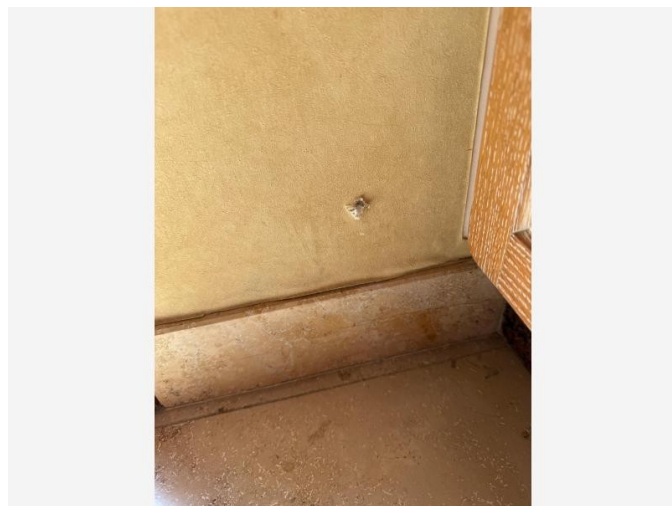
## Fiche 5: Pleisterwerk wanden

### Conclusie

Geen asbest

| # | Type | Referentie | Resultaat |
|---|---|---|---|
| 5.1 | Mengmonster | MM01 | Geen asbest |

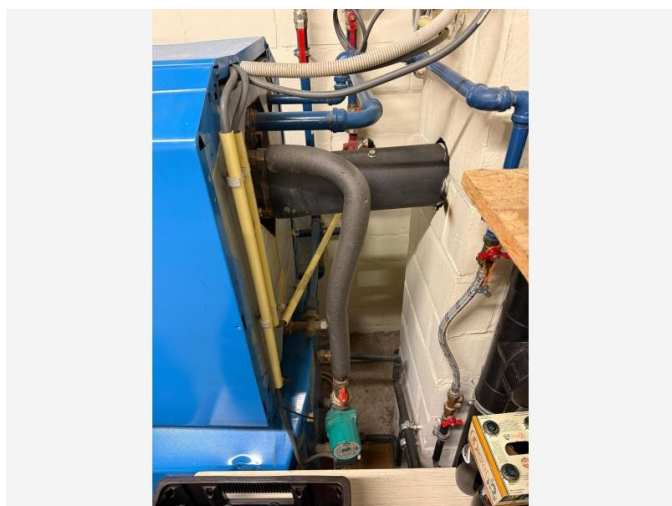
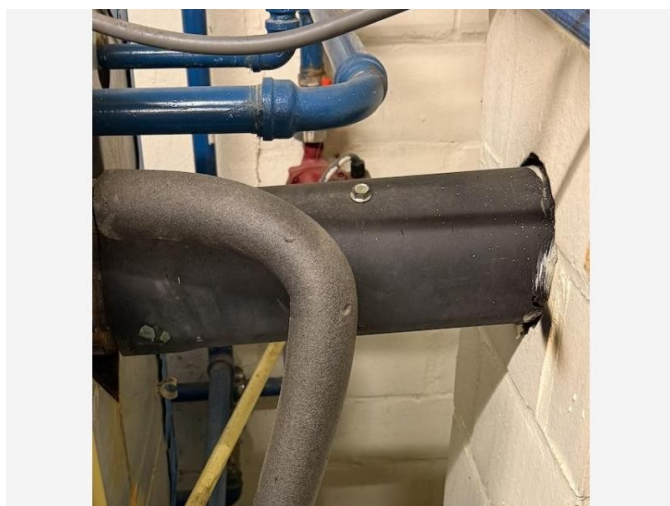
### Fiche 6: Schouw/rookgaskanaal (niet verdacht)

| Beschrijving | Notitie | Terug te vinden op plannen |
|---|---|---|
| Fiche 6: Schouw/rookgaskanaal (niet verdacht) | De rookgaskanalen op het dak zijn niet verdacht. | - |

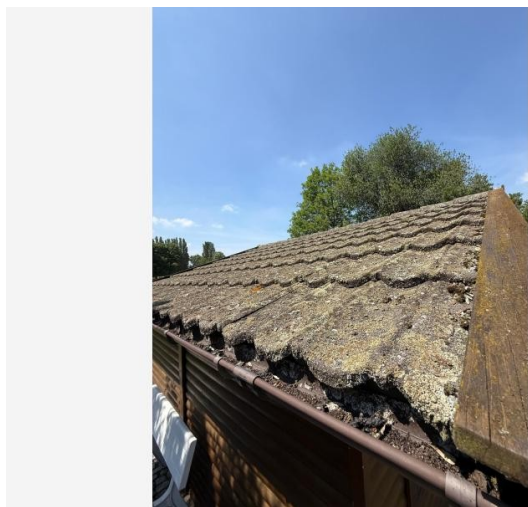
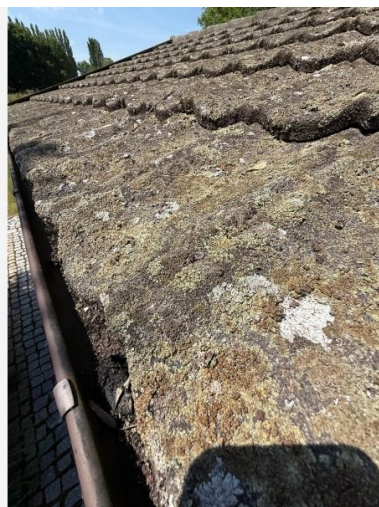
## Fiche 7: Dakbedekking tuinhuis bestaande niet verdachte bekleding

| Beschrijving | Notitie | Terug te vinden op plannen |
|---|---|---|
| Fiche 7: Dakbedekking tuinhuis bestaande niet verdachte bekleding | De dakbedekking is niet-asbestverdacht. | - |

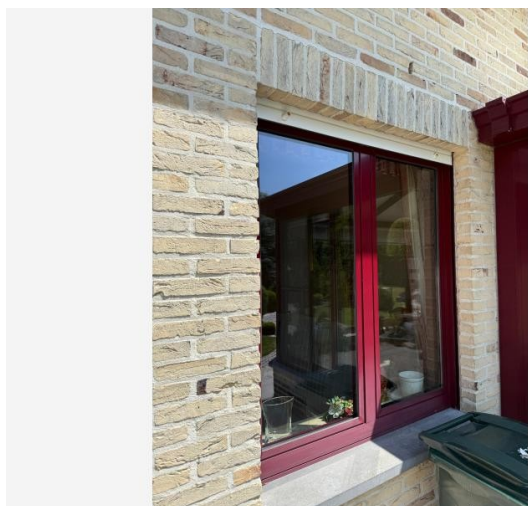
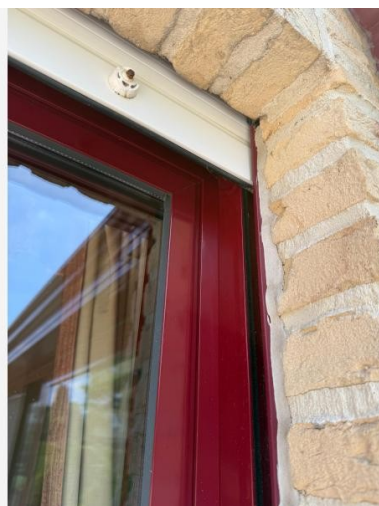
## Fiche 8: Afdichtingsmateriaal niet verdacht

| Beschrijving | Notitie | Terug te vinden op plannen |
|---|---|---|
| Fiche 8: Afdichtingsmateriaal niet verdacht | Er is geen asbestverdachte mastiek aanwezig. | - |

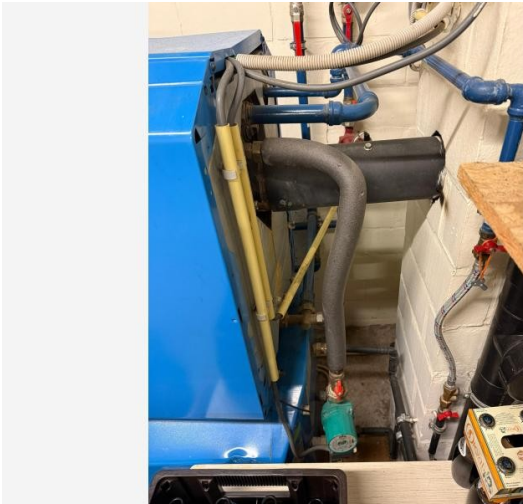
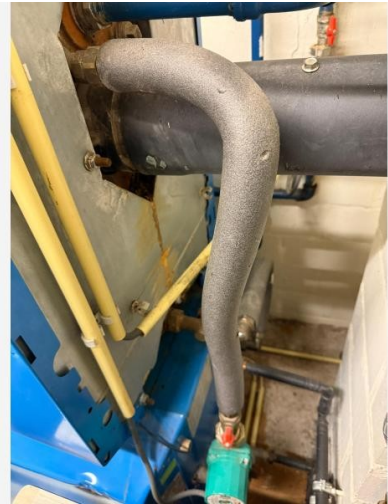
## Fiche 9: Leidingisolatie (niet verdacht)

| Beschrijving | Notitie | Terug te vinden op plannen |
|---|---|---|
| Fiche 9: Leidingisolatie (niet verdacht) | De leidingisolatie is niet-asbestverdacht. | - |

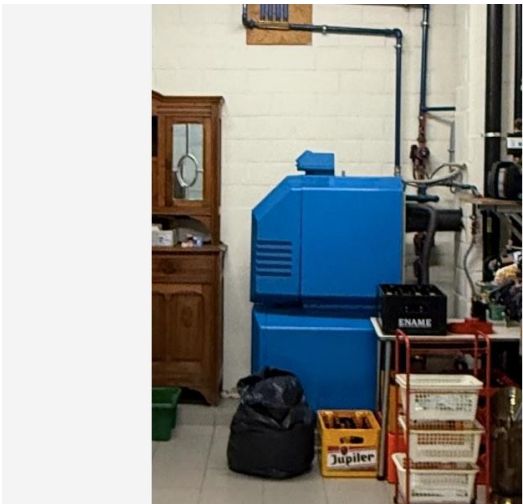
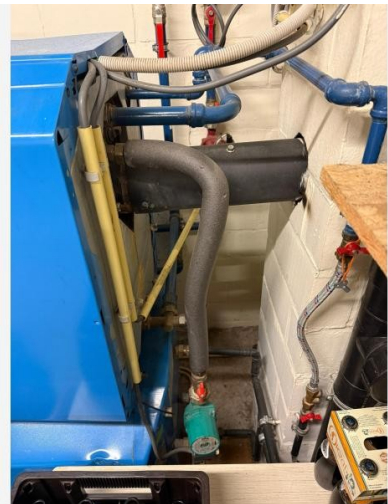
## Fiche 10: Stookolie-ketel niet verdacht

| Beschrijving | Notitie | Terug te vinden op plannen |
|---|---|---|
| Fiche 10: Stookolie-ketel niet verdacht | De CV-ketel is niet verdacht. | - |

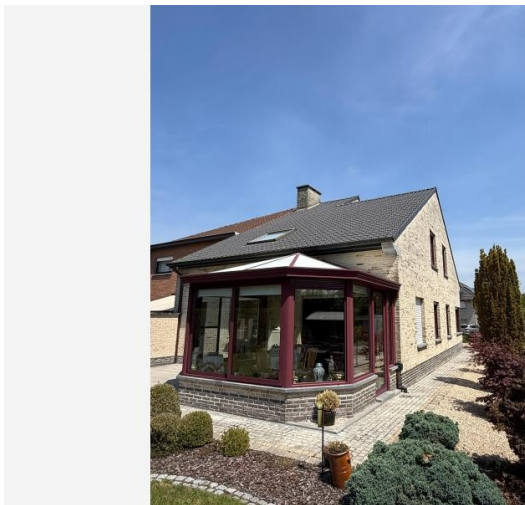
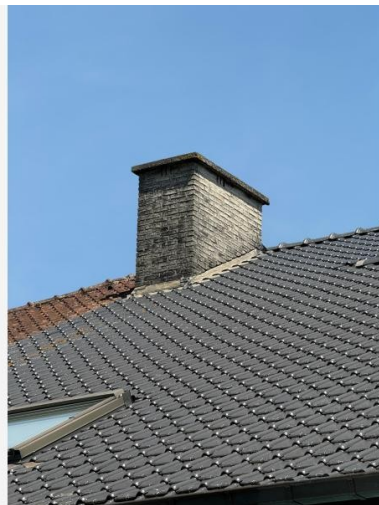
## Fiche 11: Dakbedekking woning bestaande niet verdachte bekleding

| Beschrijving | Notitie | Terug te vinden op plannen |
|---|---|---|
| Fiche 11: Dakbedekking woning bestaande niet verdachte bekleding | De dakbedekking is niet-asbestverdacht. | - |
