# Asbestinventarisatetest

Reytstraat 225, 9700 Oudenaarde

Attestnummer : 20260421-000298.000

Uitgegeven op : 21.04.2026

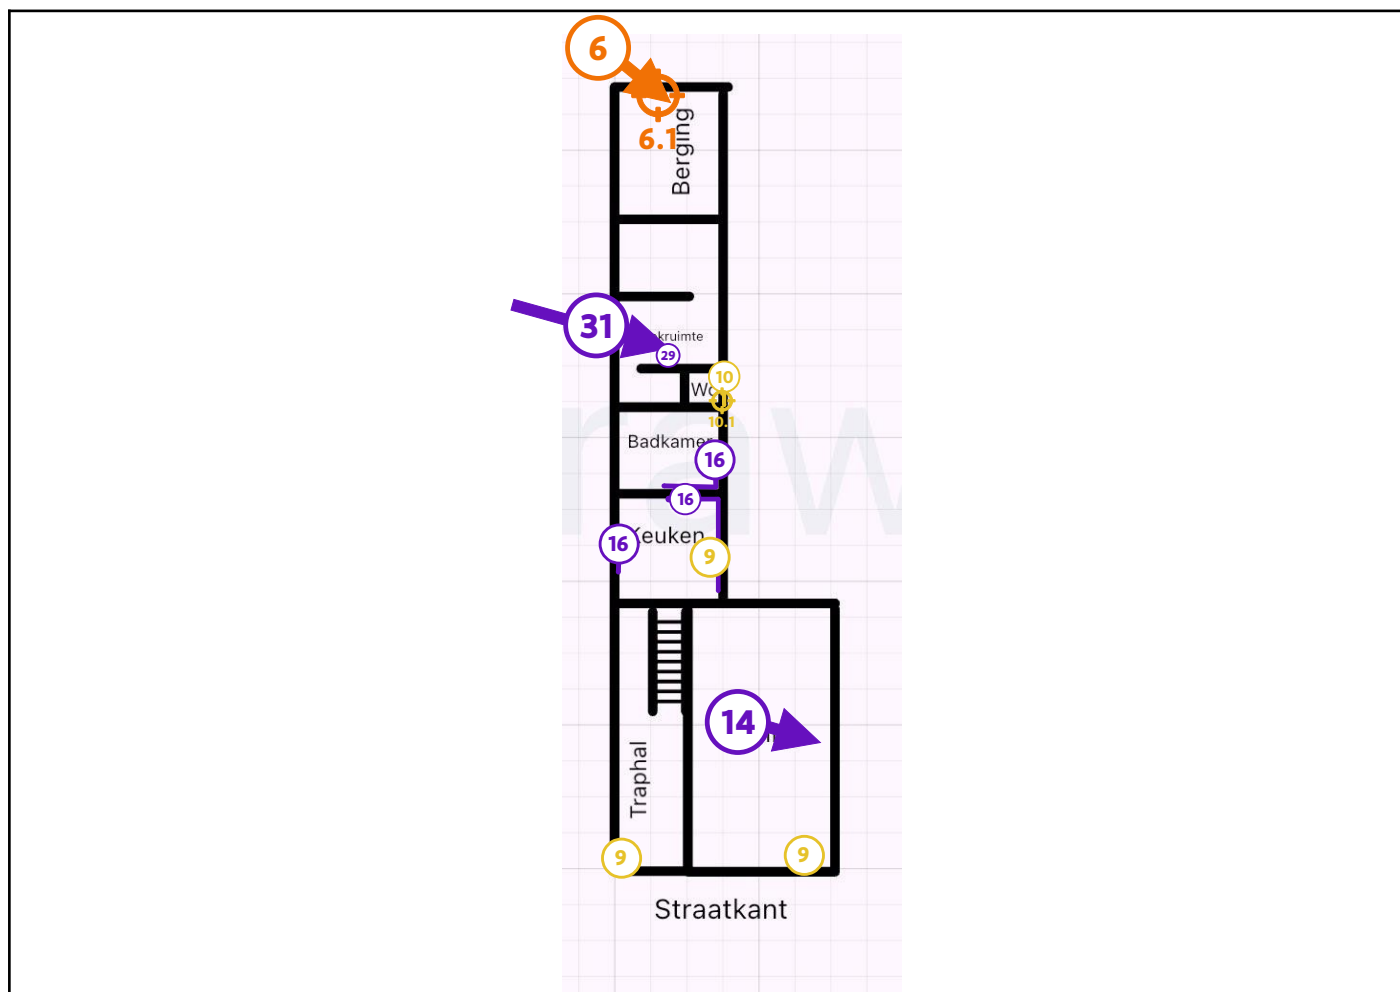
## Plan 1.4: Woning plan GLV

| Beschrijving | Type | Actie |
|--|---|---|
| 6. Schouwbus in berging (met staalname) | Asbestmateriaal | Verwijderen |
| 9. Bakeliet toep.(schakelaars-stopcontact.-verdeel dozen-radiator knoppen) | Asbestmateriaal | Zorgvuldig beheren |

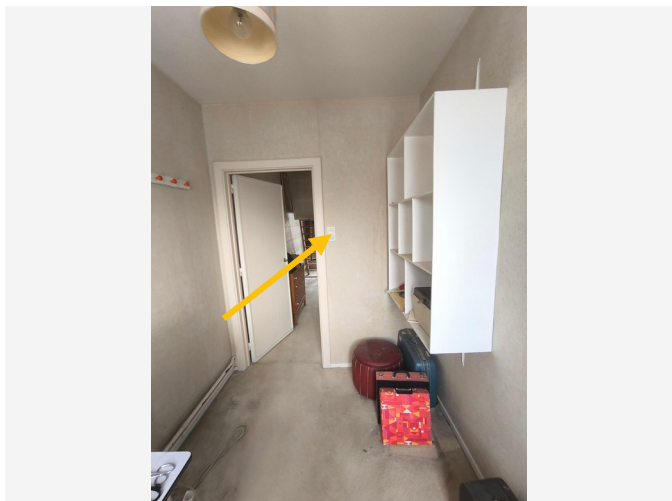
# Fiche 9: Bakeliet toep.(schakelaars-stopcontact.-verdeel dozen-radiator knoppen)

Asbestmateriaal

- Eenvoudige handelingen: mag via doe-het-zelf of door werknemer(s) met opleidingsattest eenvoudige handelingen  
Schakelaars, stopcontacten en andere gelijkaardige toepassingen kunnen eenvoudig losgeschroefd worden --> EH doe-het-zelf. Afgesloten of verzegelde kast --> EH opgeleid techniker personeel 8u basisopleiding asbest. Voor elektrische infrastructuur en uitrusting dient u vooraleer men deze toepassing gaat bevochtigen de elektriciteit af te sluiten (zoniet elektrocutie-/brandgevaar). standaard dragen van de nodige wegwerp beschermingsmiddelen FFP 3 masker , handschoenen en tyvec CAT III type 5-6 , afspoelbaar schoeisel Losschroeven en dubbel verpakken in plastic , sluit luchtdicht af en breng dit als hechtgebonden afval naar een plaatselijk containerpark. Voor hechtgebonden toepassingen: Bij verwijdering door doe-het-zelf moet men dit afval dubbel en luchtdicht verpakt aandienen bij het gemeentelijk recyclagepark. Men raadpleegt best op voorhand de voorwaarden van het recyclagepark.

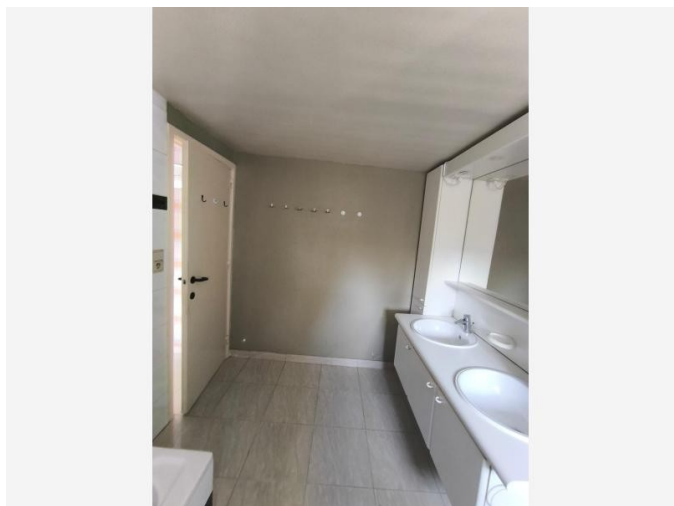
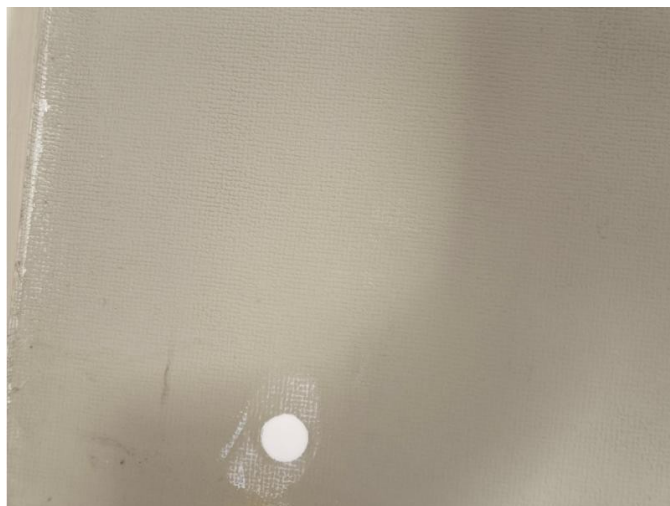
# Fiche 18: Muurpleister

Geen asbest

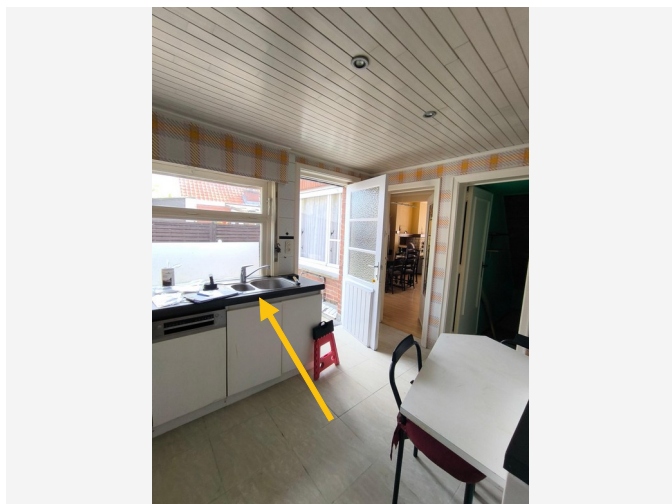
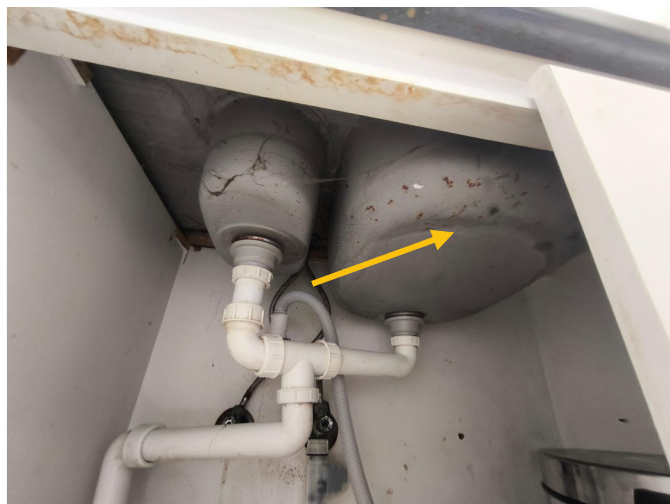
## Fiche 20: verf spoelbak(ken)

Geen asbest

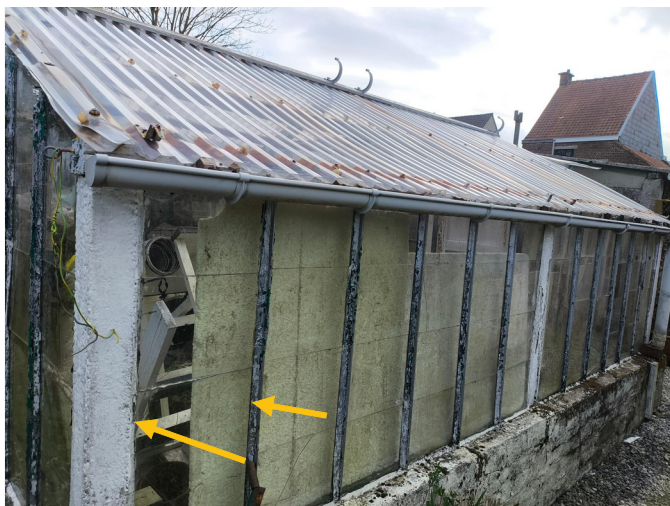
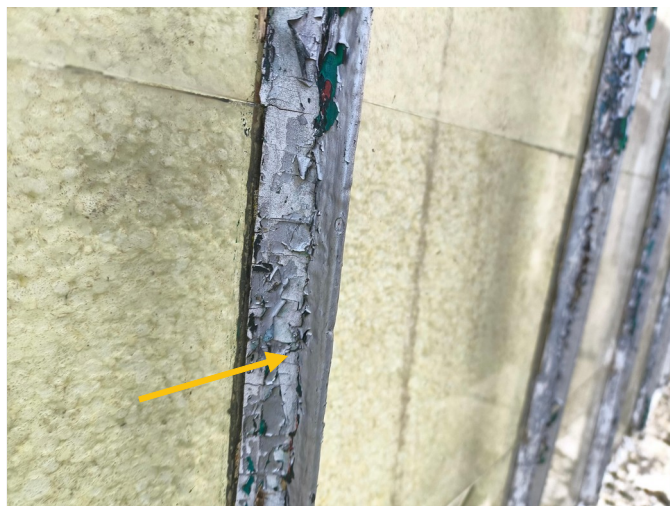
## Fiche 21: Kit 4 serre

Geen asbest

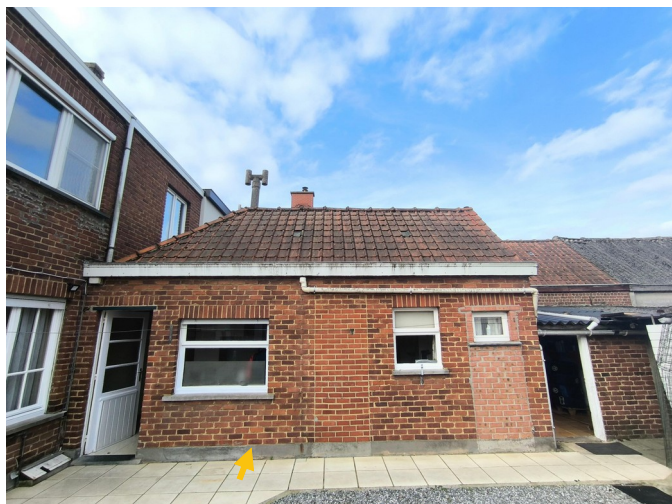
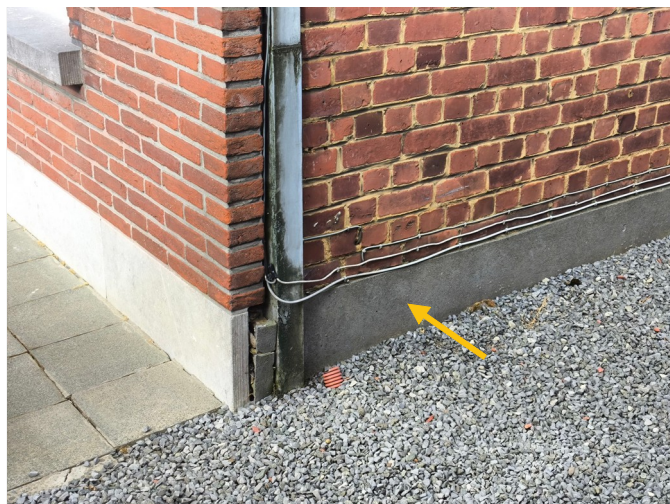
## Fiche 28: Cementering 2 buiten (gevel)

Geen asbest

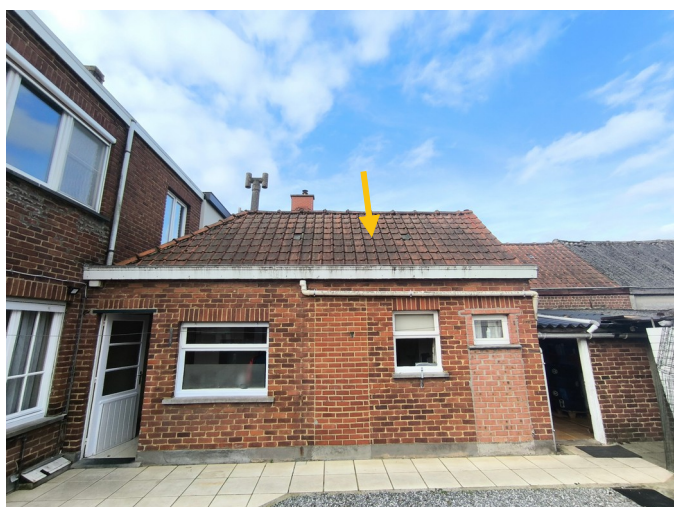
## Fiche 32: Dakbedekking dak 1 en 2 niet verdacht.

| Beschrijving | Notitie | Terug te vinden op plannen |
|--|--|---|
| Fiche 32: Dakbedekking dak 1 en 2 niet verdacht. | De dakbedekking wordt gecontroleerd en bevat geen asbest verdachte materialen.<br><br>dak 1 = pannen<br><br>dak 2 = pannen | Plan 1.15: woning dakplan kopie |

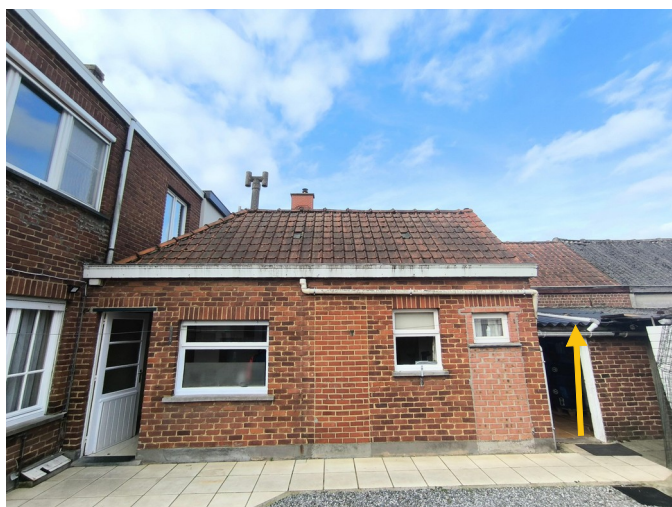
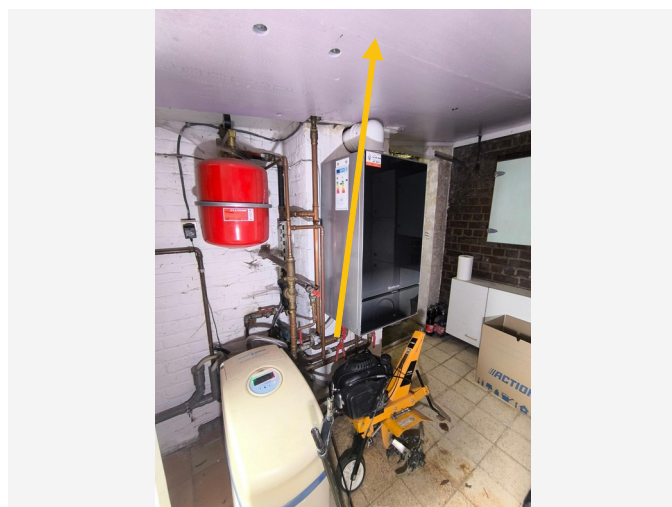
### Fiche 33: onderdak (deel van) dak 3 (niet waarneembaar)

| Beschrijving | Notitie | Terug te vinden op plannen |
|---|---|---|
| Fiche 33: onderdak (deel van) dak 3 (niet waarneembaar) | <p>Mogelijks kunnen er nog asbestverdachte onderlagen aanwezig zijn.</p> <p>Het is aangewezen om extra controle uit te voeren tot op de drager bij eventuele renovatiewerken. De vermelde oppervlaktes, diktes en volumes betreffen een beredeneerde schatting. Er worden geen rechten verleend aan deze oppervlaktes/diktes/volumes.[]</p> | Plan 1.14: woning dakplan |
