# Asbestinventarisatetest

Stationsstraat 46, 9700 Oudenaarde

Attestnummer : **20260416-000153.000**

Uitgegeven op : **16.04.2026**

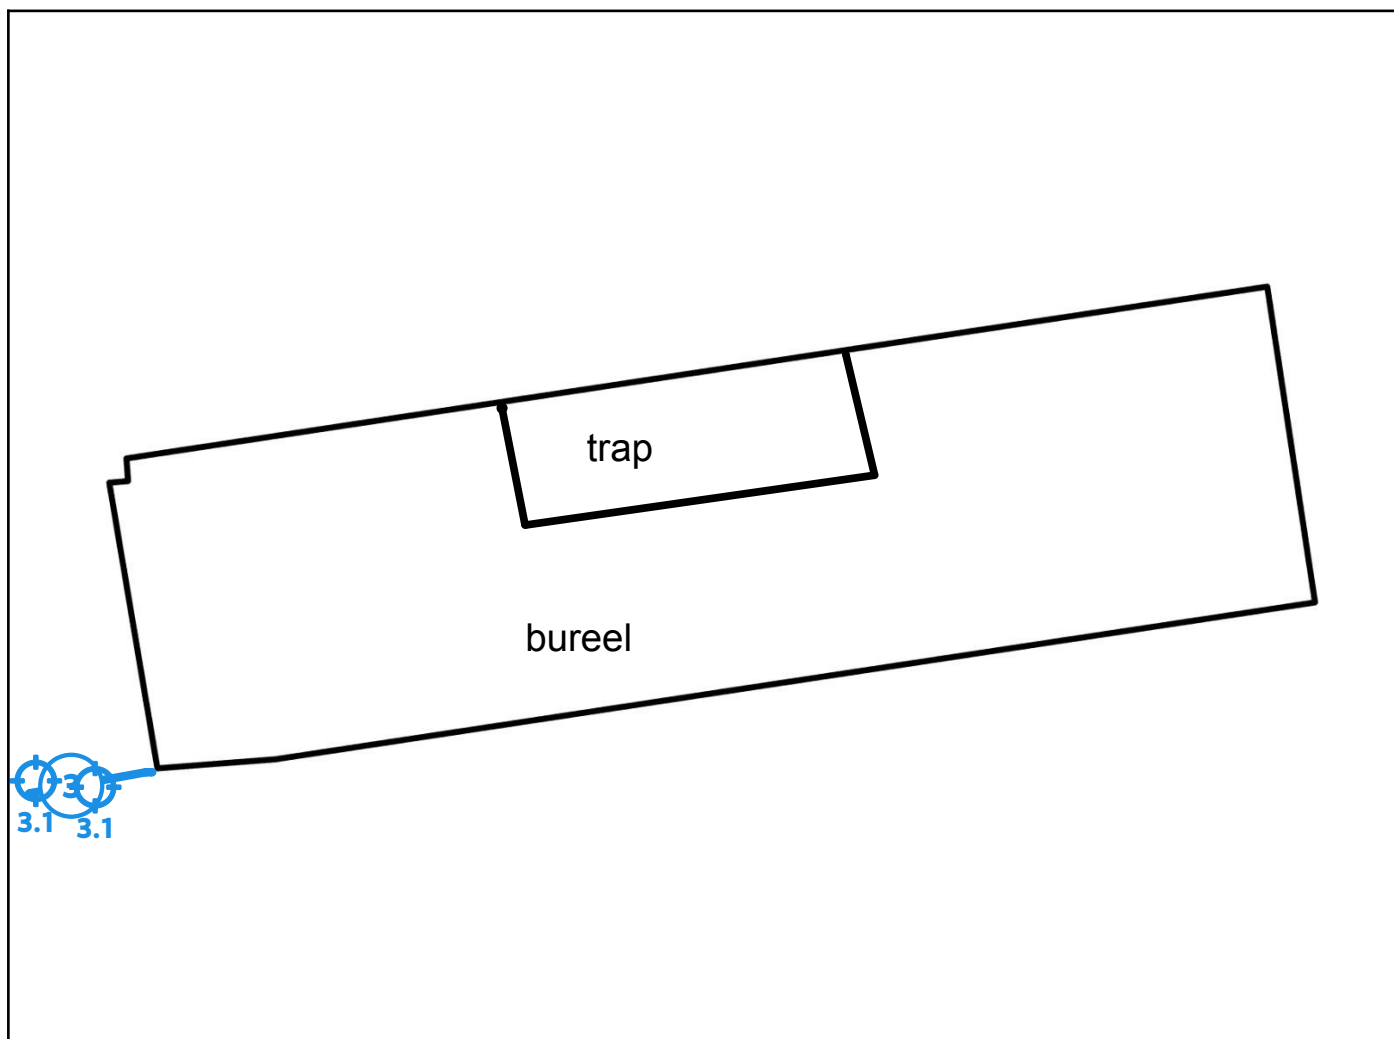
## Plan 1.1: Plan V0

| Beschrijving | Type | Actie |
|---|---|---|
| 3. Cementen smeerlaag buiten | Geen asbest | - |

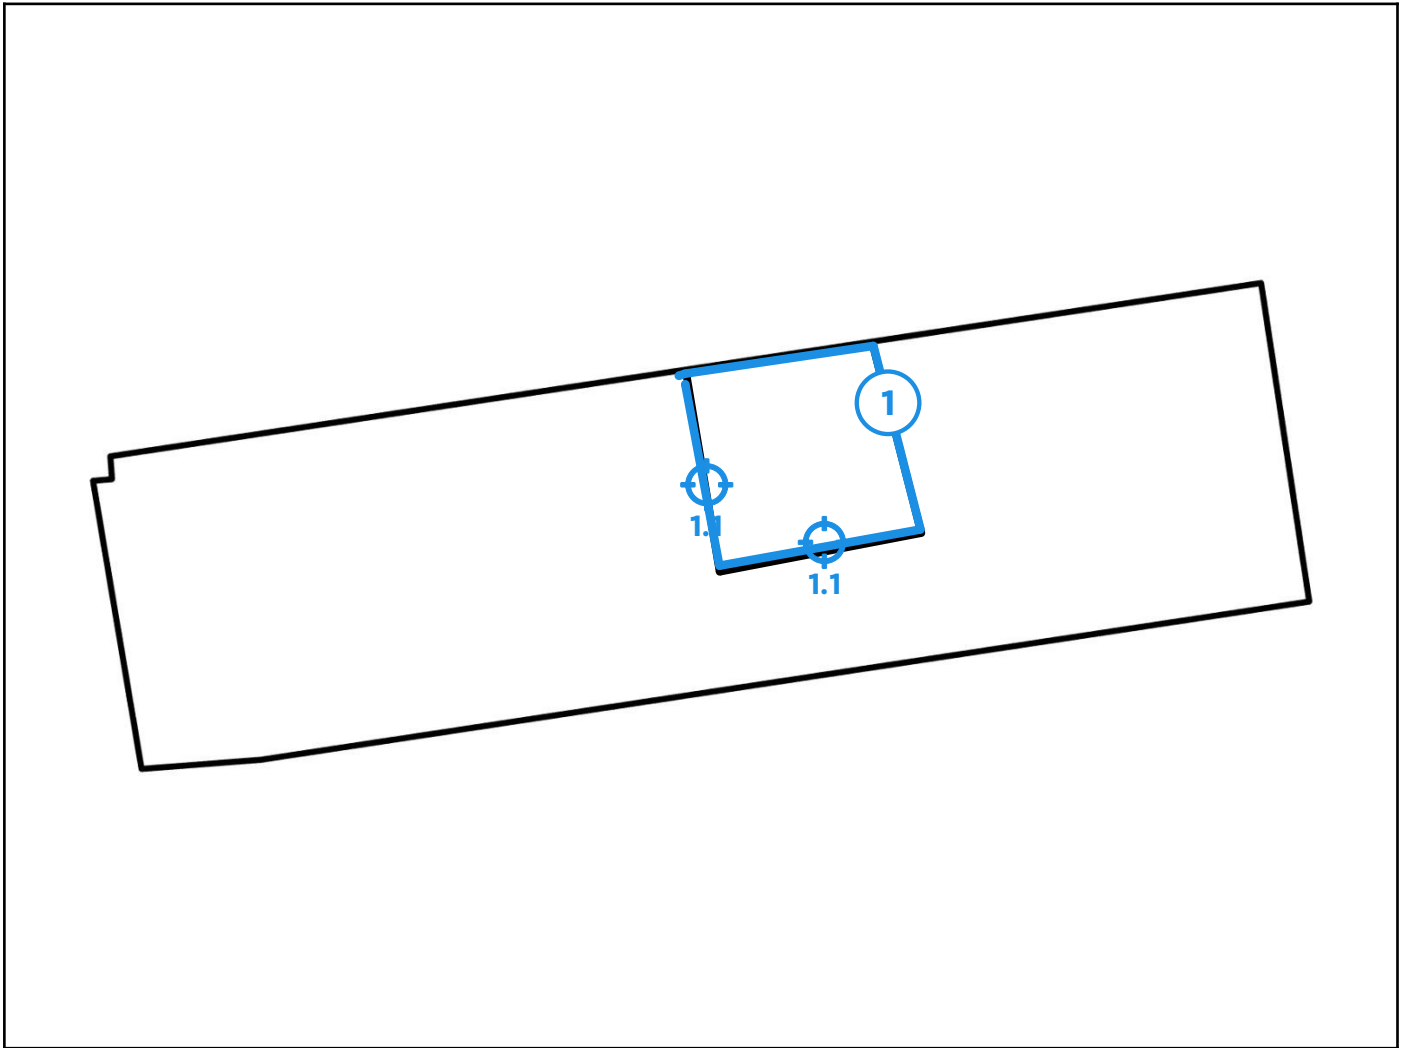
## Plan 1.5: Kelder verdieping

| Beschrijving | Type | Actie |
|---|---|---|
| 1. Pleisterwerk wanden | Geen asbest | - |

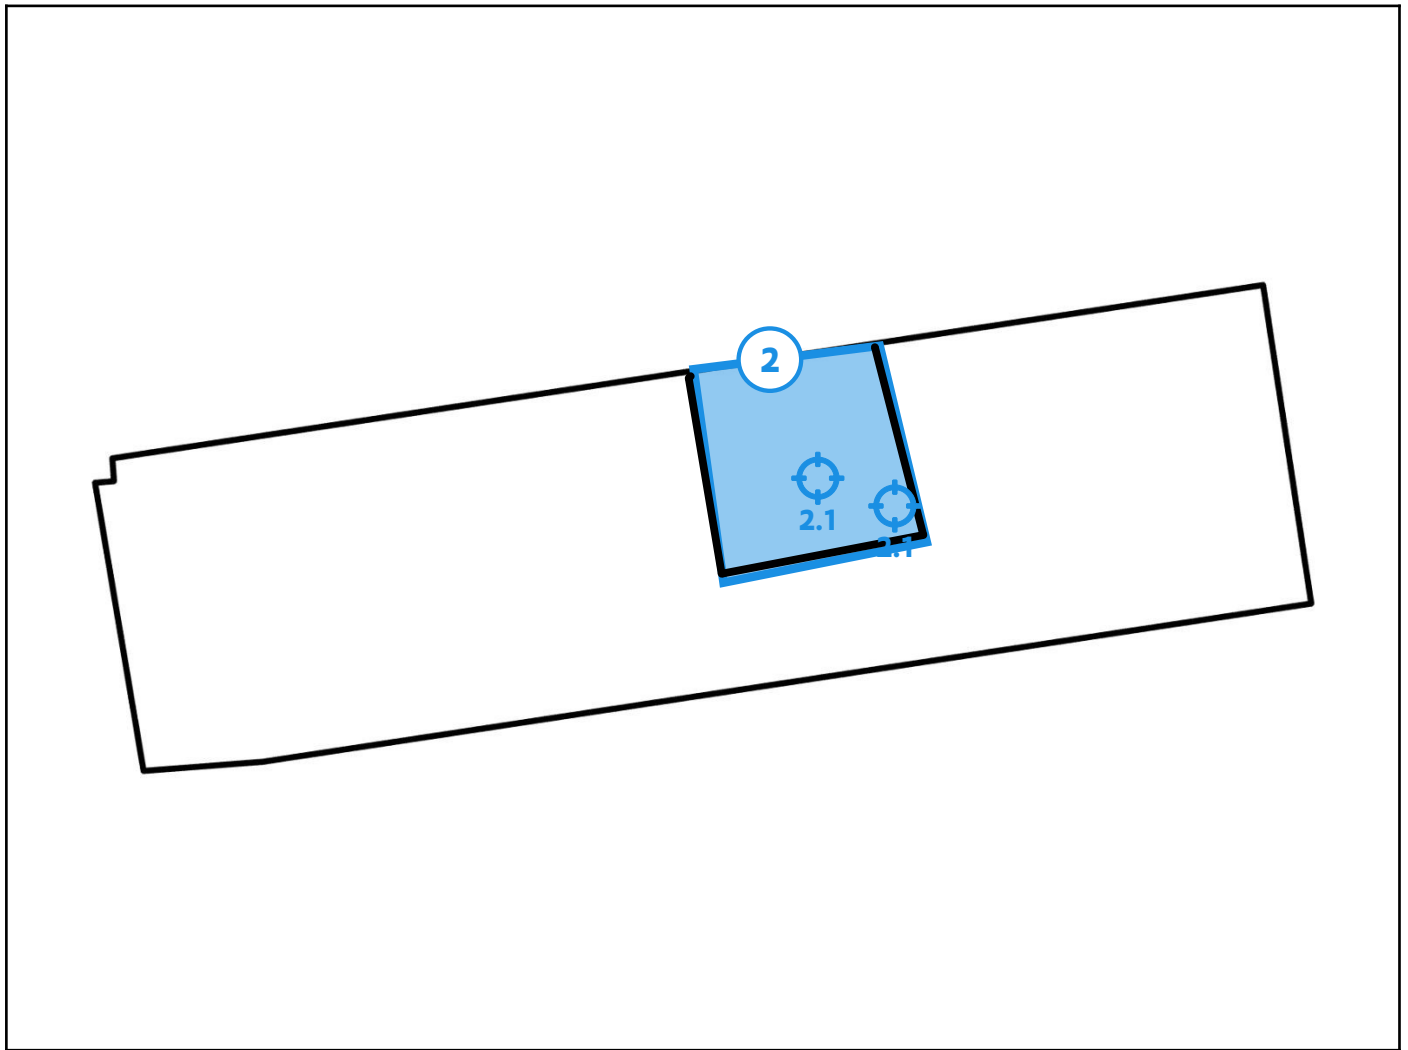
## Plan 1.6: Kelder verdieping kopie

| Beschrijving | Type | Actie |
|---|---|---|
| 2. Pleisterwerk plafonds | Geen asbest | - |

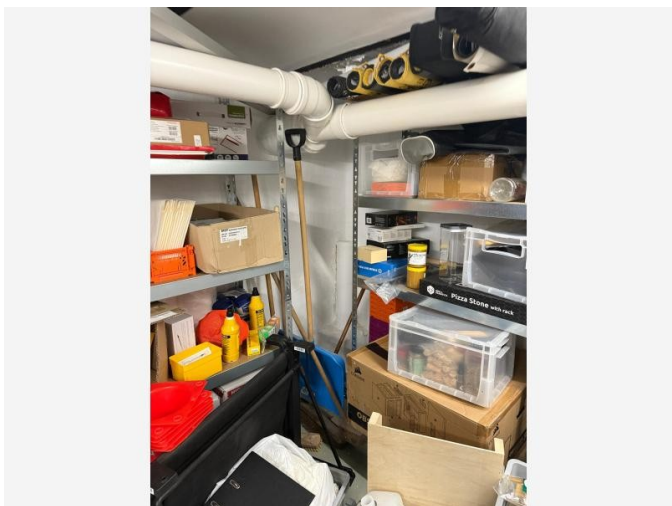
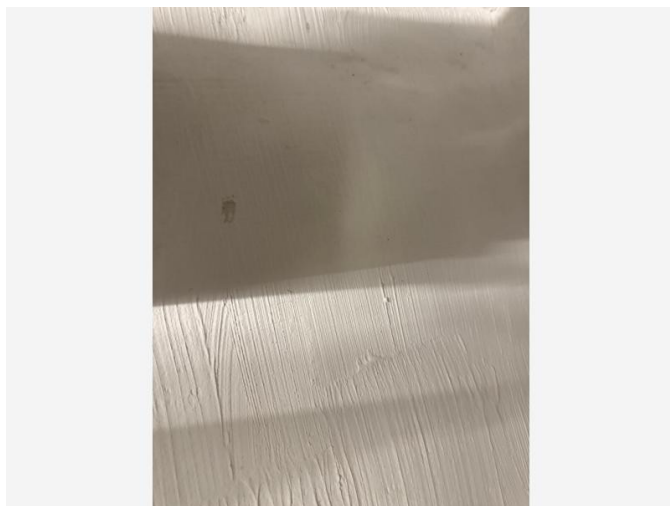
## Fiche 1: Pleisterwerk wanden

Geen asbest

| Opmerking | <p>De hoeveelheid is een zo nauwkeurig mogelijke opmeting. Hieraan kunnen evenwel geen rechten worden ontleend. Waar mogelijk, wordt staalname uitgevoerd conform het inspectieprotocol:</p> <p>Droge ruimte: kelderbering</p> <p>Natte ruimte: niet</p> <p>Trappenhal: niet</p> <p>Stooklokaal: niet</p> <p>Hele woning bestaat uit gyproc wanden en plafonds</p> |

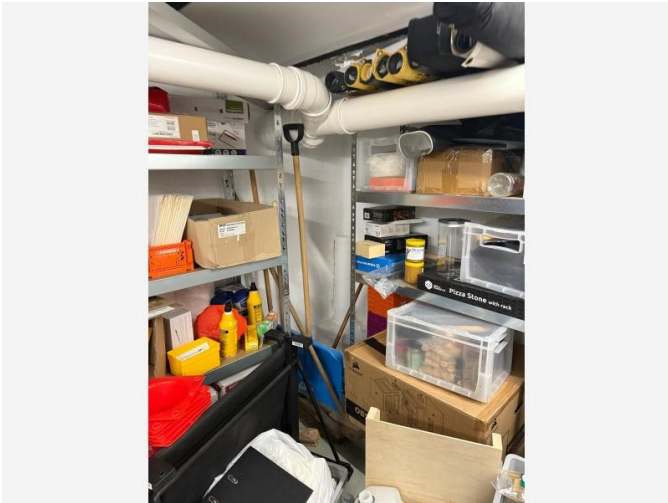
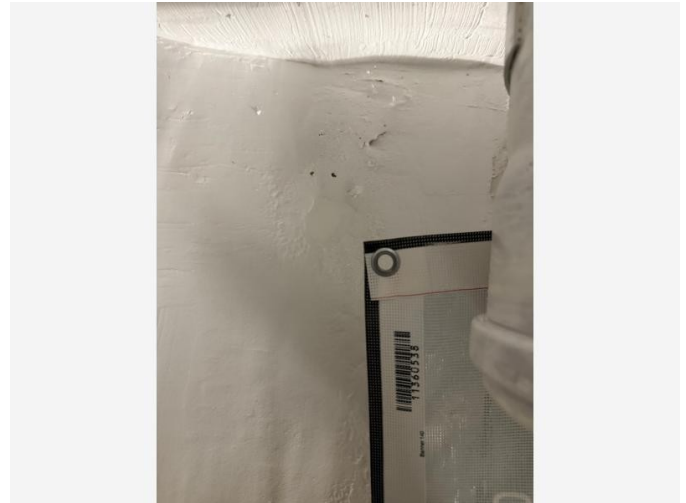
## Fiche 2: Pleisterwerk plafonds

Geen asbest

| Opmerking | <p>De hoeveelheid is een zo nauwkeurig mogelijke opmeting. Hieraan kunnen evenwel geen rechten worden ontleend. Waar mogelijk, wordt staalname uitgevoerd conform het inspectieprotocol:</p> <p>Droge ruimte: enkel kelder</p> <p>Natte ruimte: niet</p> <p>Trappenhal: niet</p> <p>Stooklokaal: niet</p> |

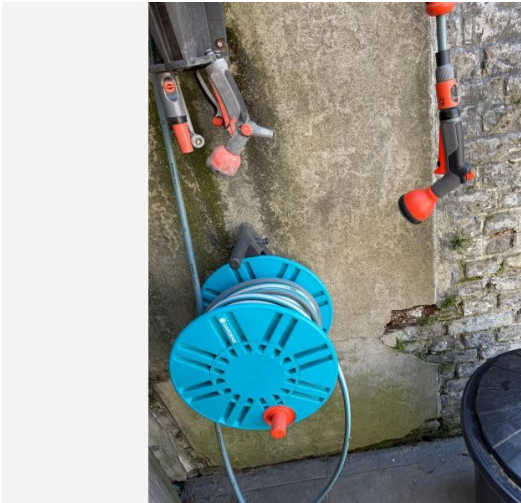
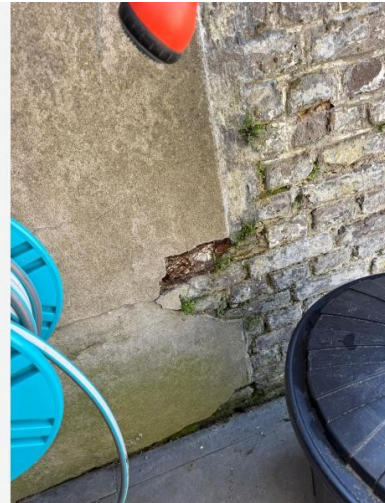
## Fiche 3: Cementen smeerlaag buiten

Geen asbest

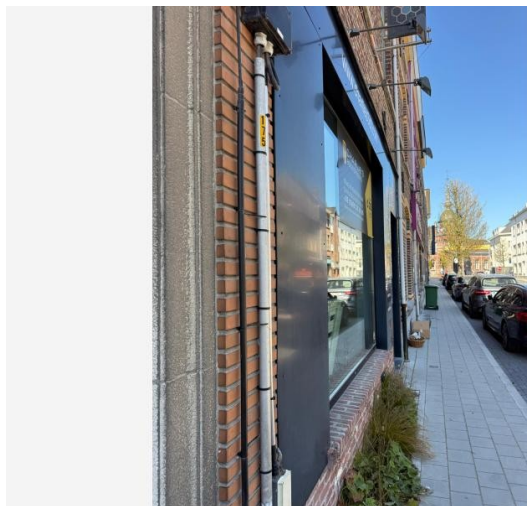
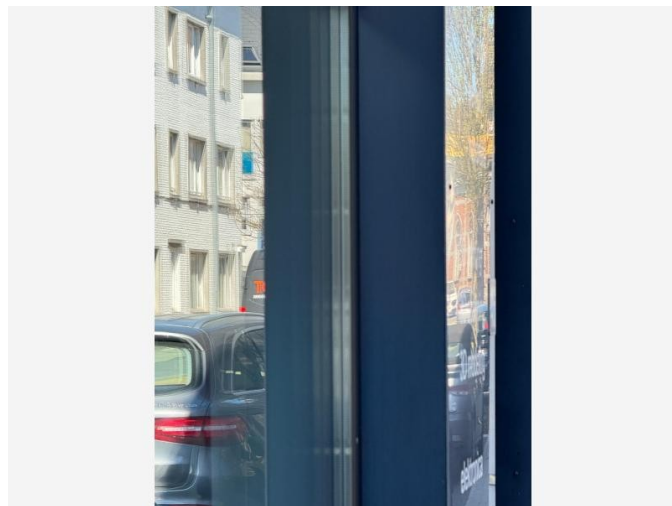
### Fiche 4: Mastiek (niet verdacht)

| Beschrijving | Notitie | Terug te vinden op plannen |
|---|---|---|
| Fiche 4: Mastiek (niet verdacht) | Geen verdachte katten aanwezig bij de beide ramen | - |

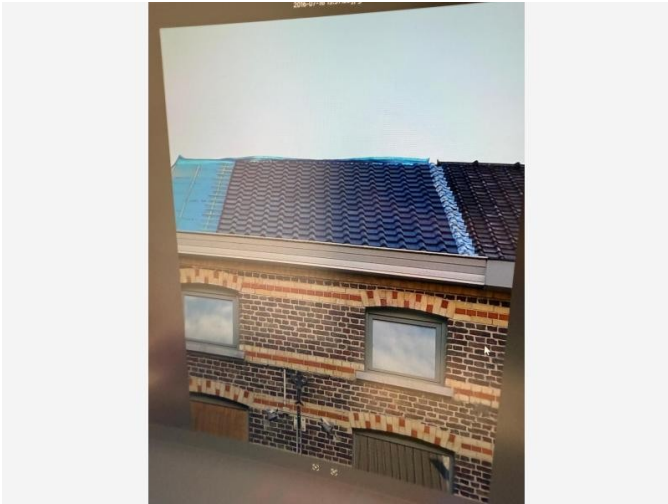
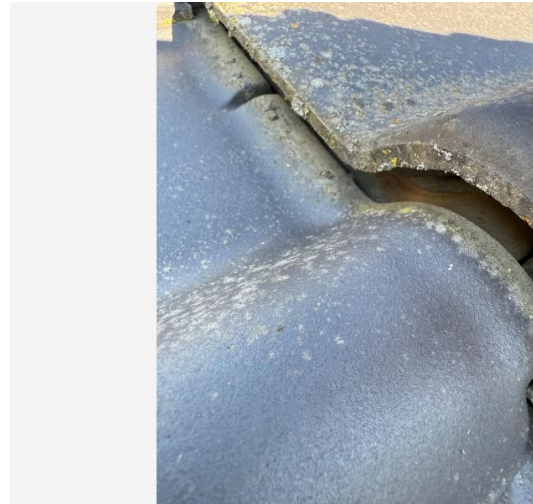
## Fiche 5: Dakbedekking hellend bestaande niet verdachte bekleding

| Beschrijving | Notitie | Terug te vinden op plannen |
|---|---|---|
| Fiche 5: Dakbedekking hellend bestaande niet verdachte bekleding | De dakbedekking is niet-asbestverdacht. | - |

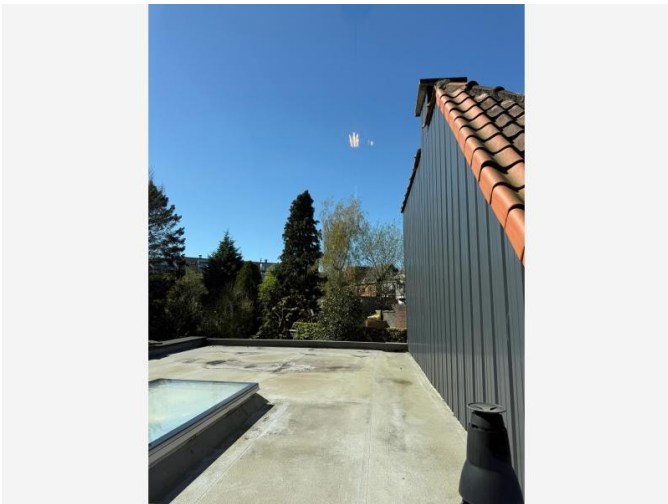
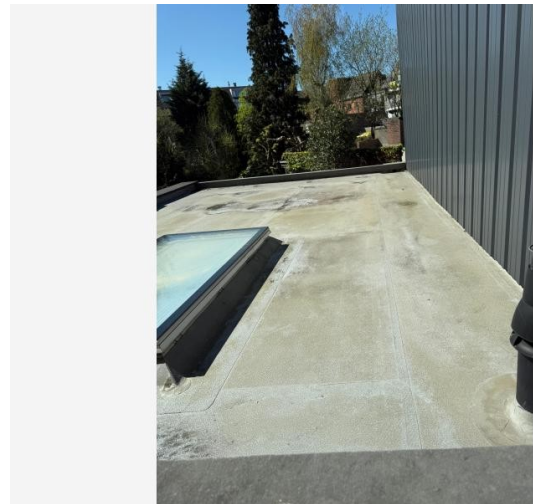
## Fiche 6: Plat dak

| Beschrijving | Notitie | Terug te vinden op plannen |
|---|---|---|
| Fiche 6: Plat dak | Mogelijks onder deze vernieuwde dak afwerking kan er eventueel nog verdachte onderlagen aanwezig zijn. | - |

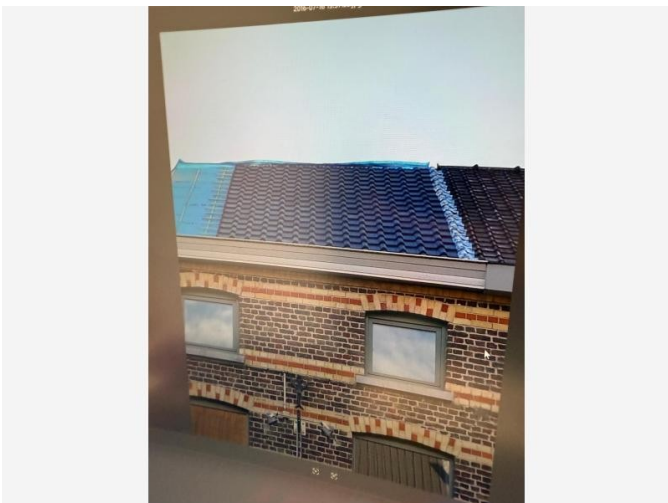
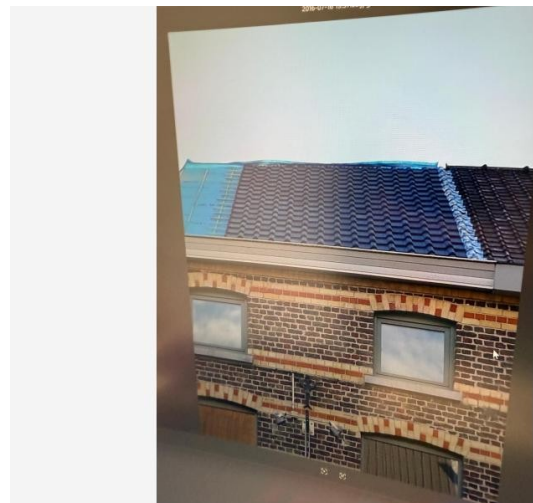
## Fiche 7: Onderdak (niet verdacht)

| Beschrijving | Notitie | Terug te vinden op plannen |
|---|---|---|
| Fiche 7: Onderdak (niet verdacht) | Het onderdak is niet verdacht en bestaat niet uit een cementvezelplaat. | - |

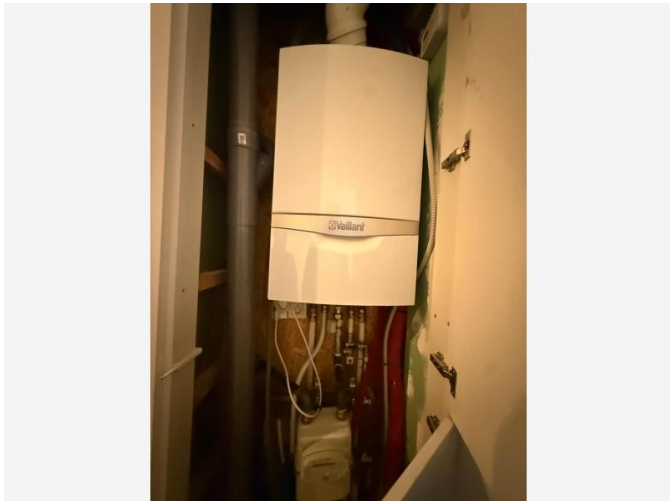
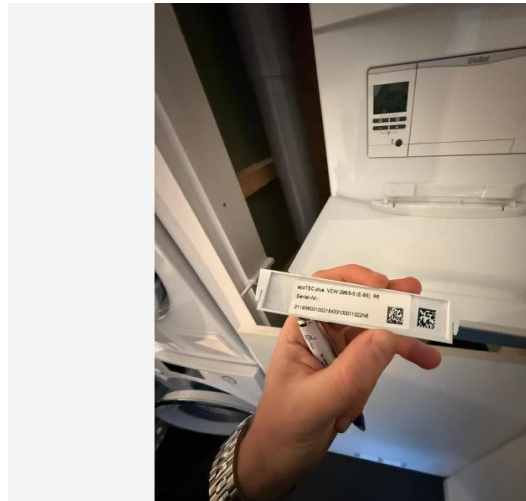
## Fiche 8: CV-ketel niet verdacht

| Beschrijving | Notitie | Terug te vinden op plannen |
|---|---|---|
| Fiche 8: CV-ketel niet verdacht | De CV-ketel is niet verdacht. | - |
