# Asbestinventarisatetest

Beaucarnestraat 21, 9700 Oudenaarde

Attestnummer : 20231228-000234.000

Uitgegeven op : 28.12.2023

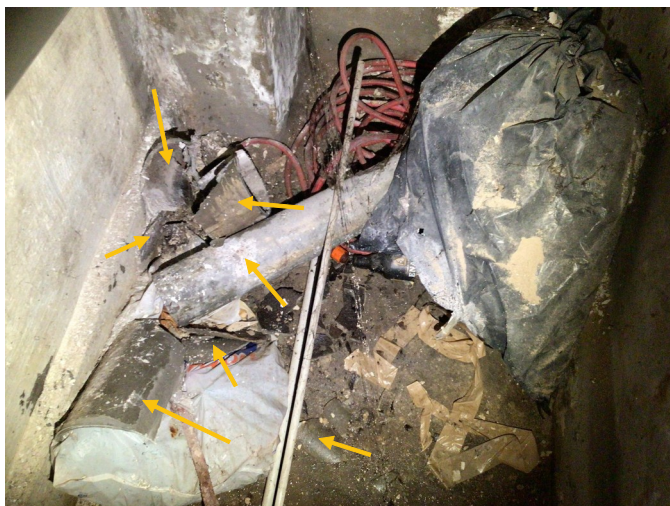
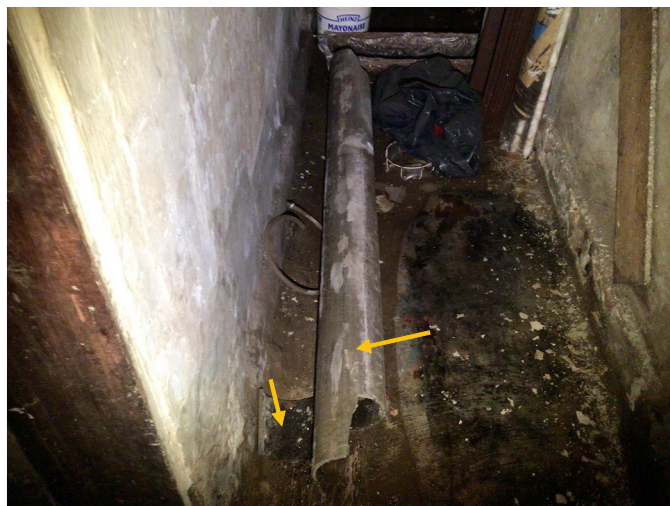
**Dringend verwijderen**

- Eenvoudige handelingen: mag via doe-het-zelf of door werknemer(s) met opleidingsattest eenvoudige handelingen  
Deze fragmenten kunnen gemakkelijk verwijderd worden daar ze los op de grond liggen. Dit met het in acht houden van persoonlijke beschermingsmaatregelen en indien mogelijk het vermijden van breken of beschadigen om zo vrezelvrijgave te voorkomen.

Beschrijving	Buizen / fragmenten kelder
Type afvalstof	Betreft resten (contaminatie) van verwerking of beschadiging
Type resten (contaminatie)	<ul style="list-style-type: none"><li>• Stukken, fragmenten (los, opliggend)</li></ul>
Besmette materialen	<ul style="list-style-type: none"><li>• Geen (er is geen vermenging met ander materiaal)</li></ul>
Bron van de resten	De afvoerbuï is nog deels in gebruik, het vervangen stuk ligt op de grond eromheen samen met fragmenten van de buï en moffen van tijdens de demontage (kapot slaan van de buï). Het afvalmateriaal is dus in heel slechte toestand.
Omgeving	Binnen
Primaire drager	Sanitaire infrastructuur en uitrusting (toe- en afvoer)
Gebondenheid resten	Hecht
Hoeveelheid (gewicht - aantal)	<ul style="list-style-type: none"><li>• 100,00 kg - 1 stuk</li></ul>
Totaal gewicht	100,00 kg
Eenvoudig bereikbaar	Ja
Identificatiemethode	Vaststelling zonder monstername

- Verwijder het asbestafval.

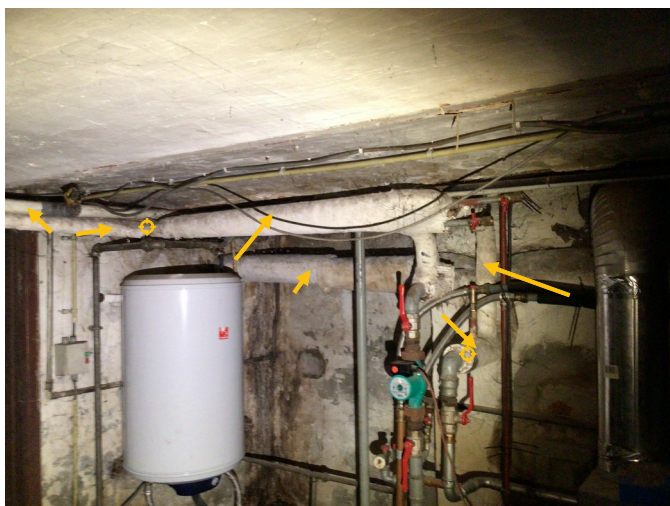
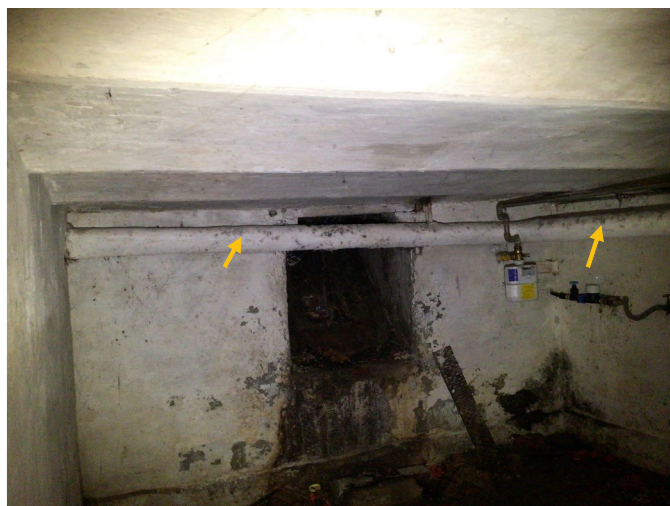
**Dringend verwijderen**

Eindbeoordeling materiaalrisico	Hoog materiaalrisico en/of hoge kans op vezelvrijgave
---------------------------------	---

Gebondenheid	Categorie 2: niet-hechtgebonden met matrix
Asbestsoort (vezeltype)	Amfibool aanwezig, uitgezonderd crocidoliet
Asbestconcentratie	Hoog ( $\geq 50\%$ )
Afschermingsgraad van het gehele materiaal	Geheel of deels (ook) vrij aan binnenluchtstromen
Toestand van het materiaal	Zwaar beschadigd, zwaar verweerd

#	Type	Referentie	Resultaat
2.1	Mengmonster	M01	Chrysotiel, Amosiet

Beschrijving	Leidingisolatie Kelder
Omgeving	Binnen
Primaire drager	HVAC infrastructuur en uitrusting
Asbestmateriaal	In-situ afwerkingslagen - Thermische isolatie
Bindmiddel van asbestmateriaal	Gips - kalk
Gebondenheid op basis van bindmiddel	Niet-hechtgebonden
Hoeveelheid (lengte - omtrek - dikte - aantal)	<ul style="list-style-type: none"><li>• 22,00 m - 30,00 cm - 2,00 cm - 1 stuk</li></ul>

- Sluit de ruimte luchtdicht af en vermijd het betreden van de ruimte.
- Verwijder dit asbestmateriaal zo snel mogelijk. Volg de toestand goed op.

- Couveuzesak (erkend asbestverwijderaar)  
Leidingisolatie mag enkel door een erkend asbestverwijderaar verwijderd worden omdat we hier spreken over een zeer gevaarlijke vorm van een losgebonden asbesttoepassing. Hier dient zeer voorzichtig en zorgvuldig te werk gegaan worden!

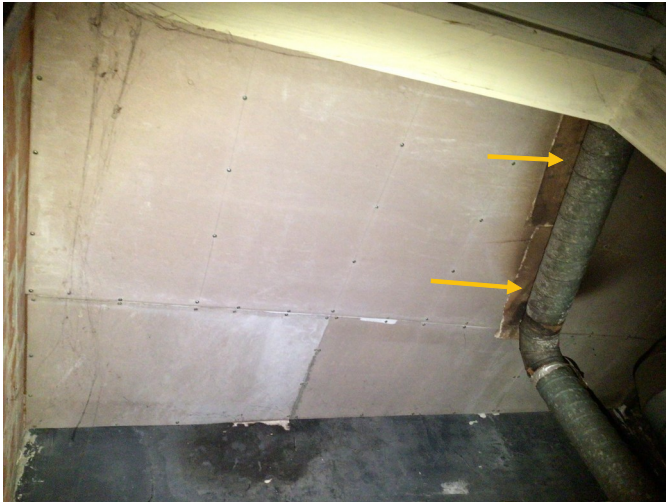
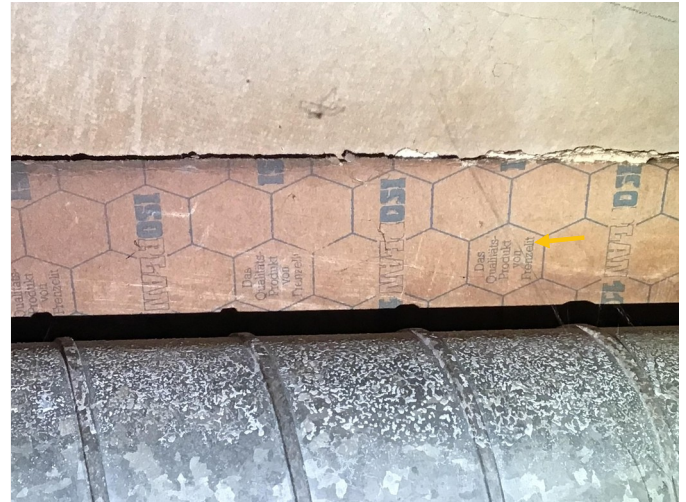
# Fiche 3: Hittebestendige plaat tussen plafond en schouw

**Dringend verwijderen**

Eindbeoordeling materiaalrisico	Hoog materiaalrisico en/of hoge kans op vezelvrijgave
---------------------------------	---

Gebondenheid	Categorie 2: niet-hechtgebonden met matrix
Asbestsoort (vezeltype)	Amfibool aanwezig, uitgezonderd crocidoliet
Asbestconcentratie	Hoog ( $\geq 50\%$ )
Afschermingsgraad van het gehele materiaal	Geheel of deels (ook) vrij aan binnenluchtstromen
Toestand van het materiaal	Matig beschadigd, matig verweerd

Beschrijving	Hittebestendige plaat tussen plafond en schouw
Omgeving	Binnen
Primaire drager	Plafond
Asbestmateriaal	Dak- en gevelbekleding - Plaat
Bindmiddel van asbestmateriaal	Calciumsilicaat (brandwerend - Pical)
Gebondenheid op basis van bindmiddel	Niet-hechtgebonden
Hoeveelheid (gewicht - aantal)	<ul style="list-style-type: none"> <li>5,00 kg - 1 stuk</li> </ul>
Totaal gewicht	5,00 kg
Eenvoudig bereikbaar	Ja
Bevestigingswijze	<ul style="list-style-type: none"> <li>Geklemd</li> </ul>

<b>Identificatiemethode</b>	Vaststelling zonder monstername
<b>Destructieve handeling voor identificatie</b>	Nee
<b>Opmerking</b>	Opschrift merk Frenzelit, met zekerheid asbesthoudend. Het gaat hier om 2 stukken, zie foto.

- Verwijder dit asbestmateriaal zo snel mogelijk. Volg de toestand goed op.

- Eenvoudige handelingen: mag via doe-het-zelf of door werknemer(s) met opleidingsattest eenvoudige handelingen  
Deze hittebestendige platen kunnen met eenvoudige handelingen verwijderd worden daar deze los geklemd zitten tussen de buis en het plafond. Dit met het in acht houden van persoonlijke beschermingsmaatregelen en indien mogelijk het vermijden van breken of beschadigen om zo vrezelvrijgave te voorkomen. Pas op! Het gaat hier om een soort van gipsgebonden plaaster platen waardoor we hier spreken over een losgebonden asbesttoepassing. Hier dient men meer zeer grote voorzichtigheid te werk te gaan!

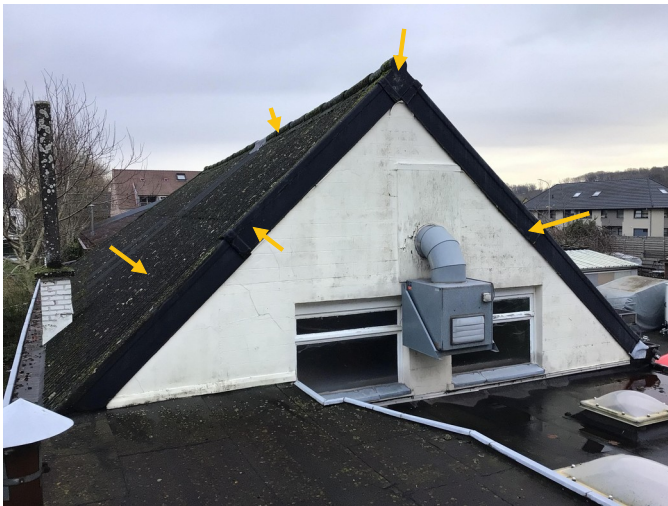
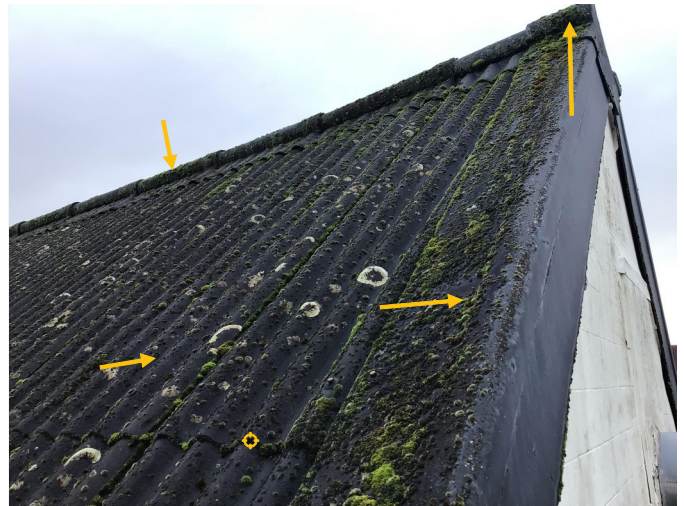
Verwijderen

Eindbeoordeling materiaalrisico	Zeer laag materiaalrisico en/of zeer lage kans op vezelvrijgave
---------------------------------	---

Gebondenheid	Categorie 1: hechtgebonden in oorsprong
Asbestsoort (vezeltype)	Alleen chrysotiel
Asbestconcentratie	Laag (< 50%)
Afschermingsgraad van het gehele materiaal	Geheel of deels vrij aan de buitenlucht
Toestand van het materiaal	Onbeschadigd, niet verweerd

#	Type	Referentie	Resultaat
4.1	Puntmonster	M03	Chrysotiel

Beschrijving	Dak Achterbouw
Omgeving	Buiten
Primaire drager	Schuin dak
Asbestmateriaal	Dak- en gevelbekleding - Golfplaat
Bindmiddel van asbestmateriaal	Cement
Gebondenheid op basis van bindmiddel	Hecht
Hoeveelheid (oppervlakte - aantal)	• 240,00 m <sup>2</sup> - 1 stuk

<b>Totale oppervlakte</b>	240,00 m <sup>2</sup>
<b>Eenvoudig bereikbaar</b>	Ja
<b>Bevestigingswijze</b>	<ul style="list-style-type: none"><li>• Geschroefd</li><li>• Genageld, geniet</li></ul>
<b>Identificatiemethode</b>	Vaststelling met monstername
<b>Destructieve handeling voor identificatie</b>	Nee
<b>Opmerking</b>	Deze bronfiche slaat zowel op de golfplaten, nok en boegboorden. Het volledige dak dus.

- Zorg voor een veilig beheer. Vermijd het beschadigen van het asbestmateriaal. Controleer de toestand jaarlijks op wijzigingen.
- Verwijder dit asbestmateriaal zo snel mogelijk. Volg de toestand goed op.

- Eenvoudige handelingen: mag via doe-het-zelf of door werknemer(s) met opleidingsattest eenvoudige handelingen  
Bij dakwerken kunnen deze dakplaten en dergelijke verwijderd worden met eenvoudige handelingen. Dit met het in acht houden van persoonlijke beschermingsmaatregelen en indien mogelijk het vermijden van breken of beschadigen om zo vrezelvrijgave te voorkomen.

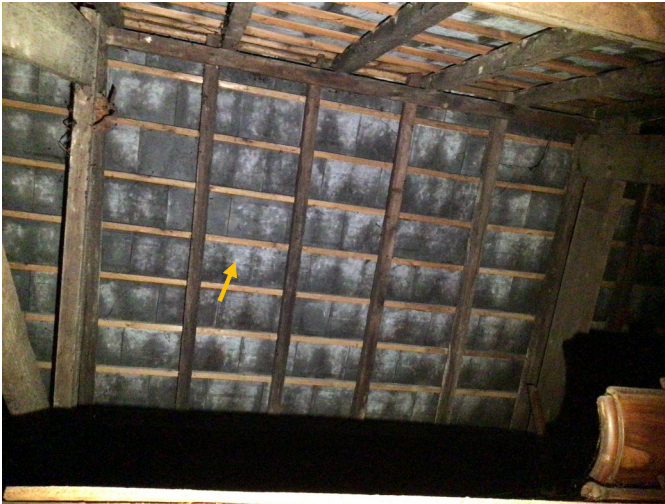
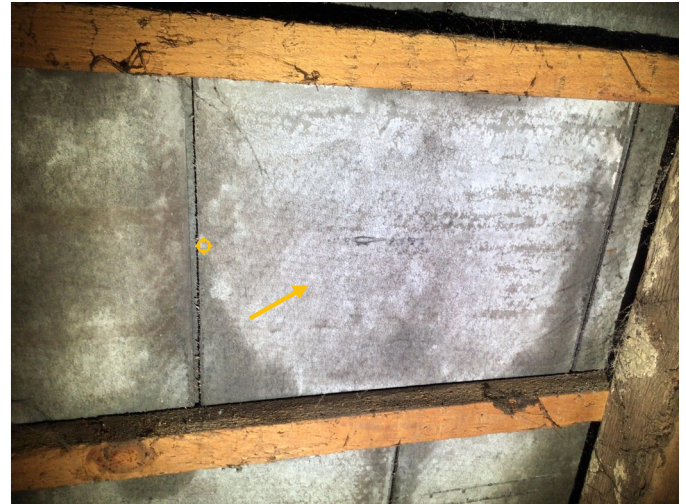
Verwijderen

Eindbeoordeling materiaalrisico	Laag materiaalrisico en/of verlaagde kans op vezelvrijgave
---------------------------------	--

Gebondenheid	Categorie 1: hechtgebonden in oorsprong
Asbestsoort (vezeltype)	Alleen chrysotiel
Asbestconcentratie	Laag (< 50%)
Afschermingsgraad van het gehele materiaal	Geheel of deels (ook) vrij aan binnenluchtstromen
Toestand van het materiaal	Onbeschadigd, niet verweerd

#	Type	Referentie	Resultaat
5.1	Puntmonster	M02	Chrysotiel

Beschrijving	Dakleien
Omgeving	Grenst aan binnen- en buitenlucht
Primaire drager	Schuin dak
Asbestmateriaal	Dak- en gevelbekleding - Lei, shingle
Bindmiddel van asbestmateriaal	Cement
Gebondenheid op basis van bindmiddel	Hecht
Hoeveelheid (oppervlakte - aantal)	<ul style="list-style-type: none"> <li>120,00 m<sup>2</sup> - 1 stuk</li> </ul>

- Zorg voor een veilig beheer. Vermijd het beschadigen van het asbestmateriaal. Controleer de toestand jaarlijks op wijzigingen.
- Verwijder dit asbestmateriaal zo snel mogelijk. Volg de toestand goed op.

- Eenvoudige handelingen: mag via doe-het-zelf of door werknemer(s) met opleidingsattest eenvoudige handelingen  
Deze dakleien kunnen met eenvoudige handelingen verwijderd worden bij een dakrenovatie. Dit met het in acht houden van persoonlijke beschermingsmaatregelen en indien mogelijk het vermijden van breken of beschadigen om zo vrezelvrijgave te voorkomen.

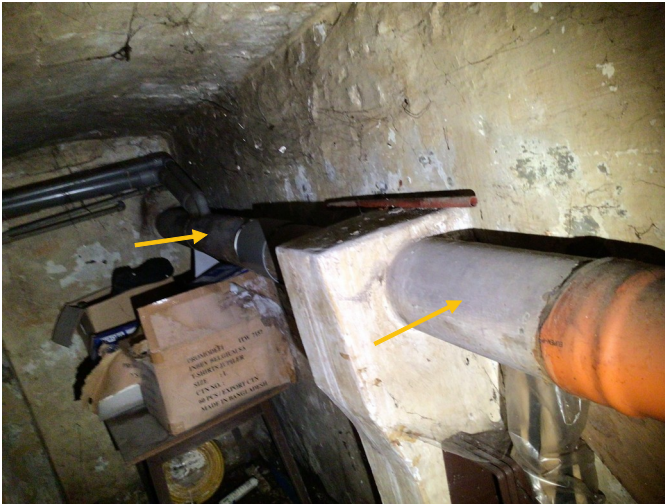
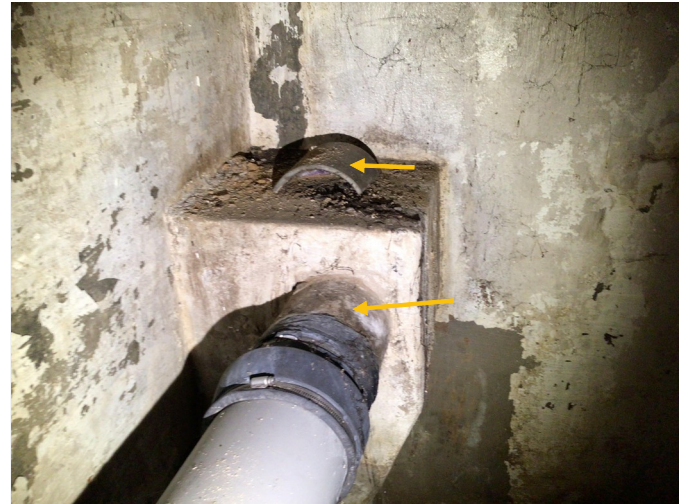
Verwijderen

Eindbeoordeling materiaalrisico	Verhoogd materiaalrisico en/of verhoogde kans op vezelvrijgave
---------------------------------	--

Gebondenheid	Categorie 1: hechtgebonden in oorsprong
Asbestsoort (vezeltype)	Alleen chrysotiel
Asbestconcentratie	Laag (< 50%)
Afschermingsgraad van het gehele materiaal	Geheel of deels (ook) vrij aan de binnenlucht
Toestand van het materiaal	Matig beschadigd, matig verweerd

Beschrijving	Afvoerbuis Kelder
Omgeving	Binnen
Primaire drager	Sanitaire infrastructuur en uitrusting (toe- en afvoer)
Asbestmateriaal	Buis, koker, leiding, pijp, doorvoer
Bindmiddel van asbestmateriaal	Cement
Gebondenheid op basis van bindmiddel	Hecht
Hoeveelheid (lengte - omtrek - dikte - aantal)	<ul style="list-style-type: none"><li>3,00 m - 60,00 cm - 0,50 cm - 1 stuk</li></ul>
Totaal volume	0,009 m <sup>3</sup>
Eenvoudig bereikbaar	Ja
Bevestigingswijze	<ul style="list-style-type: none"><li>Verlijmd, ingegoten, versmeerd</li></ul>

<b>Identificatiemethode</b>	Vaststelling zonder monstername
<b>Destructieve handeling voor identificatie</b>	Nee
<b>Opmerking</b>	Het gedeelte dat effectief nog in gebruik is (zie afvalfiche voor resterende buizen / fragmenten in de kelder). Er kan natuurlijk geen uitspraak gedaan worden over het verdere traject van deze buis onder de grond. Mogelijks bevinden er zich dus nog andere asbestgebonden buizen onder de vloeren.

- Zorg voor een veilig beheer. Vermijd het beschadigen van het asbestmateriaal. Controleer de toestand jaarlijks op wijzigingen.
- Verwijder dit asbestmateriaal zo snel mogelijk. Volg de toestand goed op.

- Eenvoudige handelingen: mag via doe-het-zelf of door werknemer(s) met opleidingsattest eenvoudige handelingen  
De buIs kan bij werken vrij gemaakt worden en volgens eenvoudige handelingen verwijderd worden. Dit met het in acht houden van persoonlijke beschermingsmaatregelen en indien mogelijk het vermijden van breken of beschadigen om zo vrezelvrijgave te voorkomen.

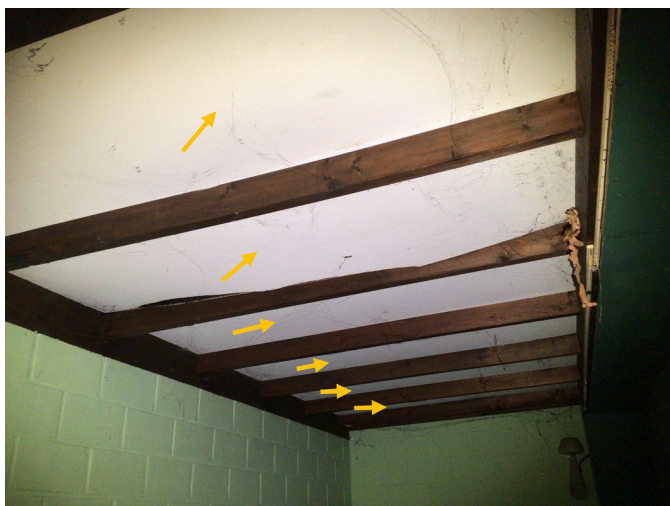
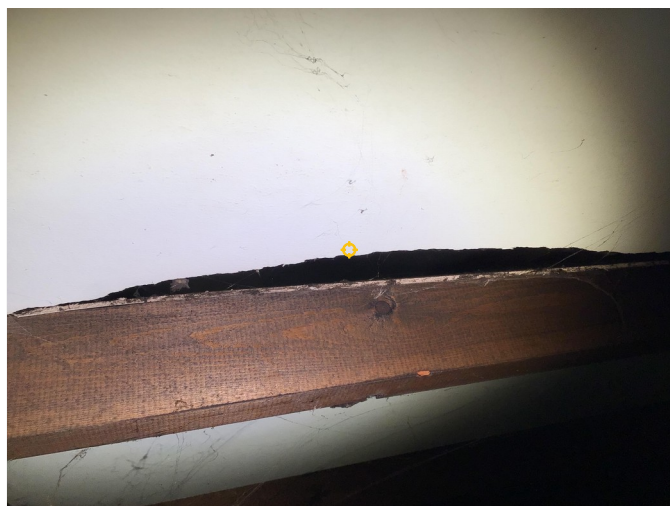
Zorgvuldig beheren

Eindbeoordeling materiaalrisico	Laag materiaalrisico en/of verlaagde kans op vezelvrijgave
---------------------------------	--

Gebondenheid	Categorie 1: hechtgebonden in oorsprong
Asbestsoort (vezeltype)	Alleen chrysotiel
Asbestconcentratie	Laag (< 50%)
Afschermingsgraad van het gehele materiaal	Geheel of deels (ook) vrij aan de binnenlucht
Toestand van het materiaal	Licht beschadigd, licht verweerd. Intact materiaal type Pical – asbestboard of categorie III 'gebondenheid'

#	Type	Referentie	Resultaat
7.1	Puntmonster	M05	Chrysotiel

Beschrijving	Plafond podium
Omgeving	Binnen
Primaire drager	Plafond
Asbestmateriaal	Dak- en gevelbekleding - Plaat
Bindmiddel van asbestmateriaal	Cement
Gebondenheid op basis van bindmiddel	Hecht
Hoeveelheid (oppervlakte - dikte - aantal)	• 10,00 m <sup>2</sup> - 0,50 cm - 1 stuk

- Zorg voor een veilig beheer. Vermijd het beschadigen van het asbestmateriaal. Controleer de toestand jaarlijks op wijzigingen.

- Eenvoudige handelingen: mag via doe-het-zelf of door werknemer(s) met opleidingsattest eenvoudige handelingen  
De platen liggen los op het plafond en kunnen gemakkelijk met eenvoudige handelingen verwijderd worden. Dit met het in acht houden van persoonlijke beschermingsmaatregelen en indien mogelijk het vermijden van breken of beschadigen om zo vrezelvrijgave te voorkomen.

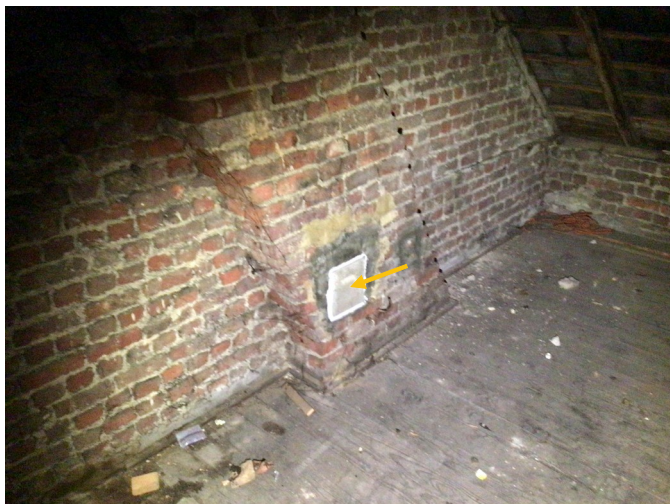
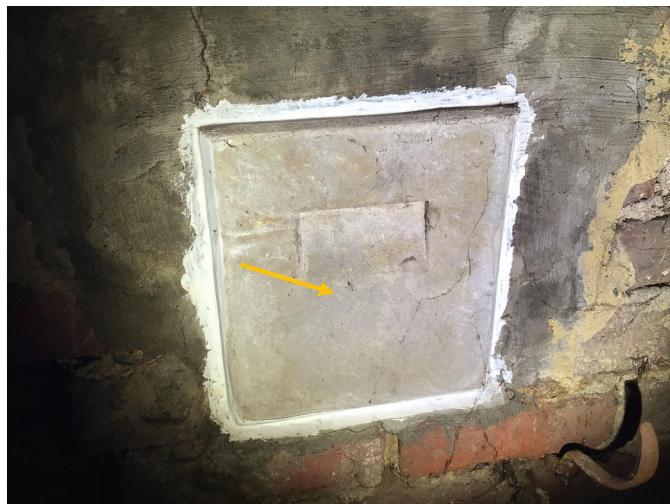
Zorgvuldig beheren

Beschrijving	Roetluikje Zolder
Omgeving	Binnen
Primaire drager	HVAC infrastructuur en uitrusting
Asbestmateriaal	Brandwerende afsluiting (prefab geheel) - Luik
Bindmiddel van asbestmateriaal	Cement
Gebondenheid op basis van bindmiddel	Hecht
Hoeveelheid (gewicht - aantal)	<ul style="list-style-type: none"><li>0,50 kg - 1 stuk</li></ul>
Totaal gewicht	0,50 kg
Eenvoudig bereikbaar	Ja
Bevestigingswijze	<ul style="list-style-type: none"><li>Los (al dan niet bedekt)</li></ul>
Identificatiemethode	Vaststelling zonder monsternamen

- Zorg voor een veilig beheer. Vermijd het beschadigen van het asbestmateriaal. Controleer de toestand jaarlijks op wijzigingen.

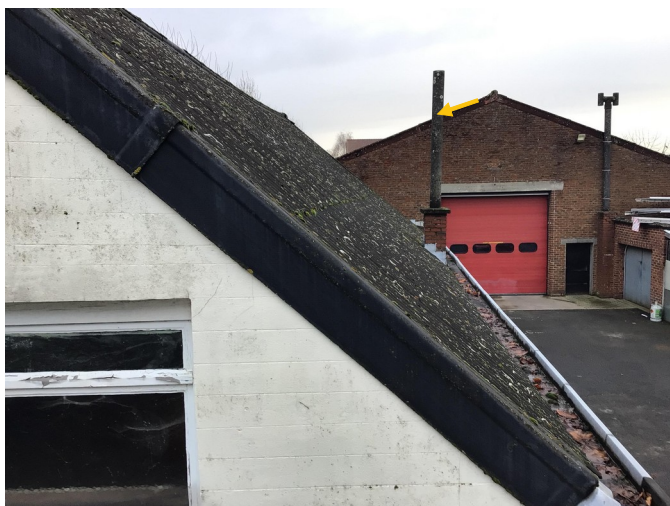
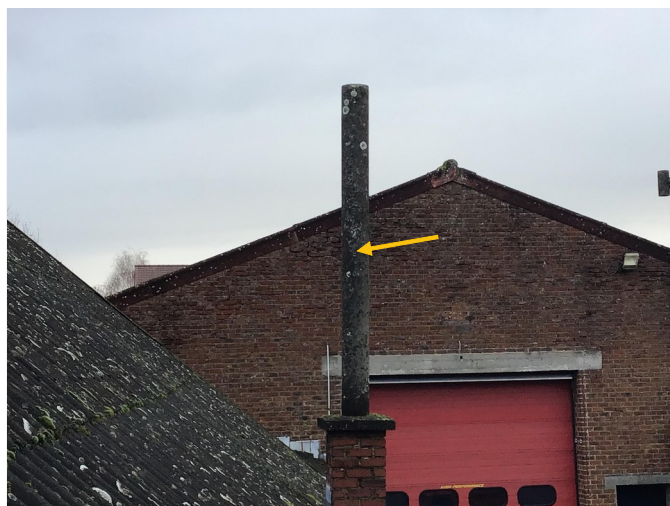
Beschrijving	Schouw achterbouw rechts
Omgeving	Buiten
Primaire drager	Schuin dak
Asbestmateriaal	Buis, koker, leiding, pijp, doorvoer
Bindmiddel van asbestmateriaal	Cement
Gebondenheid op basis van bindmiddel	Hecht
Hoeveelheid (lengte - omtrek - dikte - aantal)	<ul style="list-style-type: none"><li>• 2,50 m - 60,00 cm - 0,50 cm - 1 stuk</li></ul>
Totaal volume	0,008 m <sup>3</sup>
Eenvoudig bereikbaar	Ja
Bevestigingswijze	<ul style="list-style-type: none"><li>• Verlijmd, ingegoten, versmeerd</li></ul>

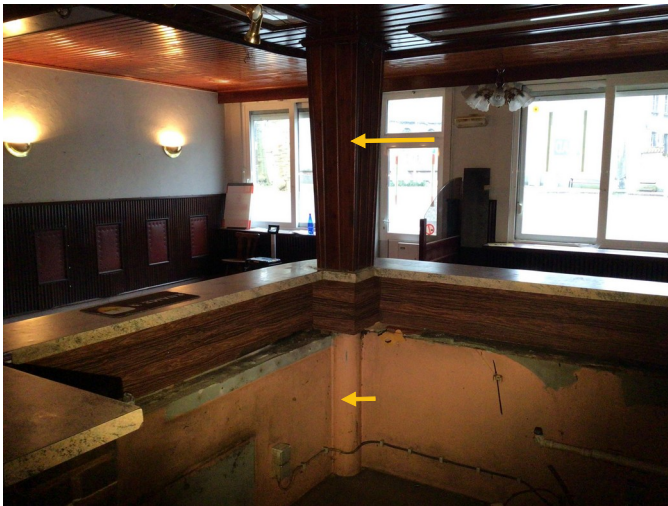
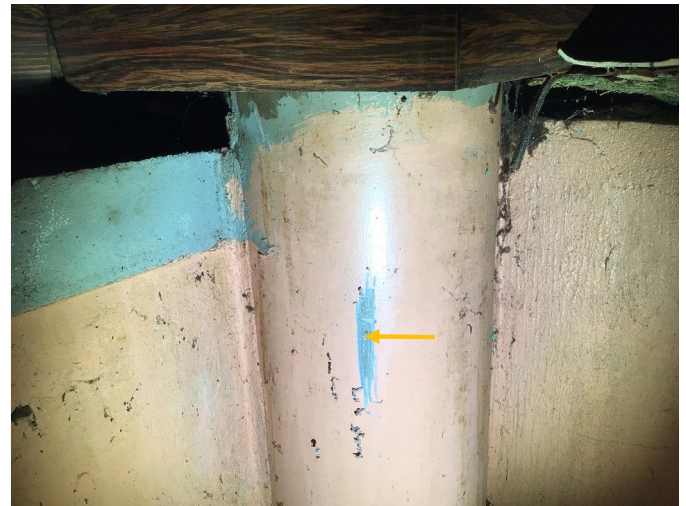
Beschrijving	Steunpilaar toog
Omgeving	Binnen
Primaire drager	Fundering-draagstructuur (horizontaal, verticaal)
Asbestmateriaal	Buis, koker, leiding, pijp, doorvoer
Bindmiddel van asbestmateriaal	Cement
Gebondenheid op basis van bindmiddel	Hecht
Hoeveelheid (lengte - omtrek - dikte - aantal)	<ul style="list-style-type: none"><li>• 2,50 m - 60,00 cm - 0,50 cm - 1 stuk</li></ul>
Totaal volume	0,008 m <sup>3</sup>
Eenvoudig bereikbaar	Nee <ul style="list-style-type: none"><li>• Verwijdering tast de bouwkundige integriteit aan.</li></ul>
Bevestigingswijze	<ul style="list-style-type: none"><li>• Verlijmd, ingegoten, versmeerd</li></ul>

<b>Identificatiemethode</b>	Vaststelling zonder monstername
<b>Destructieve handeling voor identificatie</b>	Nee
<b>Opmerking</b>	Gebruikt als verloren bekisting voor betonnen draagstructuur.

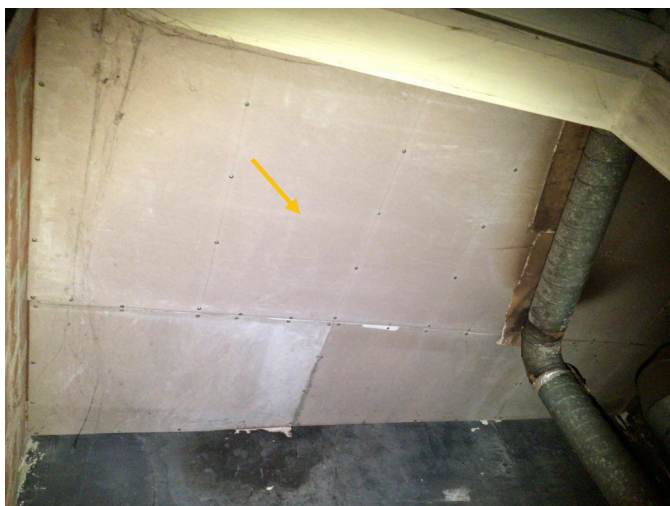
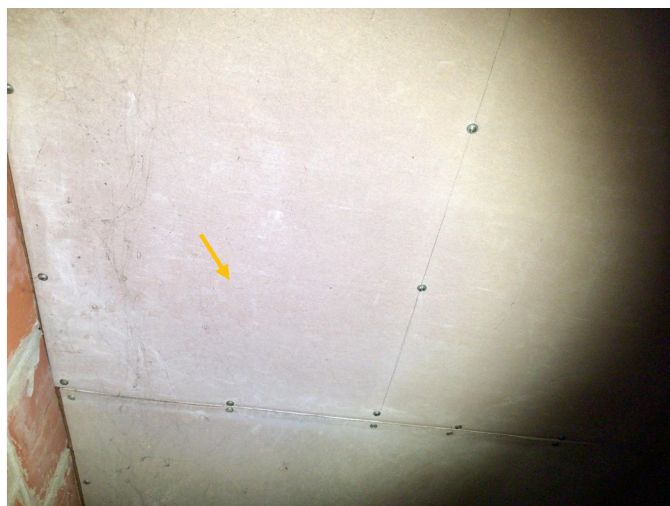
Beschrijving	Plafond stookruimte
Omgeving	Binnen
Primaire drager	Plafond
Asbestmateriaal	Dak- en gevelbekleding - Plaat
Bindmiddel van asbestmateriaal	Cement
Gebondenheid op basis van bindmiddel	Hecht
Hoeveelheid (oppervlakte - dikte - aantal)	• 6,00 m <sup>2</sup> - 0,50 cm - 1 stuk
Totaal volume	0,03 m <sup>3</sup>
Eenvoudig bereikbaar	Ja
Bevestigingswijze	• Genageld, geniet
Identificatiemethode	Vaststelling zonder monsternamen

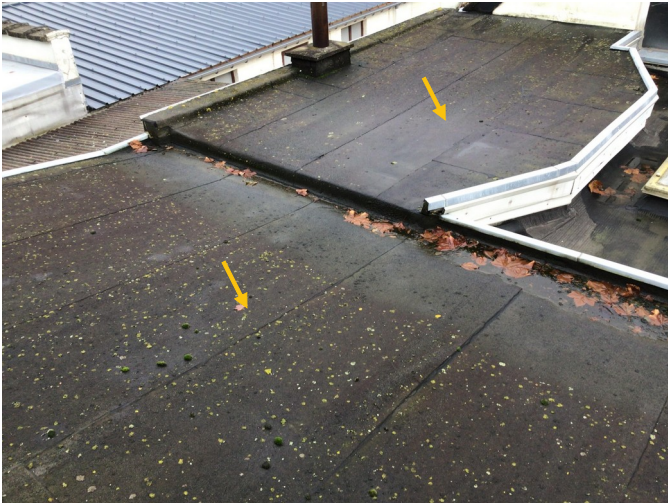
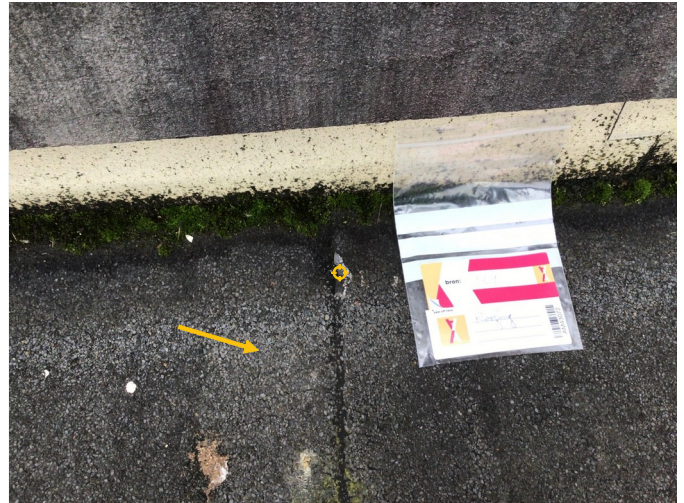
## Fiche 16: Roofing plat dak tussenbouw

Geen asbest

Beschrijving	Roofing plat dak tussenbouw
Omgeving	Buiten
Primaire drager	Plat dak
Bindmiddel van materiaal	Bitumen (roofing, teer, asfalt)

<b>Gebondenheid op basis van bindmiddel</b>	Hecht
<b>Hoeveelheid (oppervlakte - aantal)</b>	• 48,00 m <sup>2</sup> - 1 stuk
<b>Totale oppervlakte</b>	48,00 m <sup>2</sup>
<b>Identificatiemethode</b>	Vaststelling met monstername
<b>Destructieve handeling voor identificatie</b>	Nee
<b>Opmerking</b>	Enkel het hoogste stuk plat dak. Het laagste stuk plat heeft een ander soort roofing waarvan ik uit ondervinding weet dat deze zeker niet asbestverdacht is.
