Asbestinventarisatetest

Schorissesteenweg 64, 9600 Ronse

Attestnummer : 20251216-000466.000

Uitgegeven op : 16.12.2025

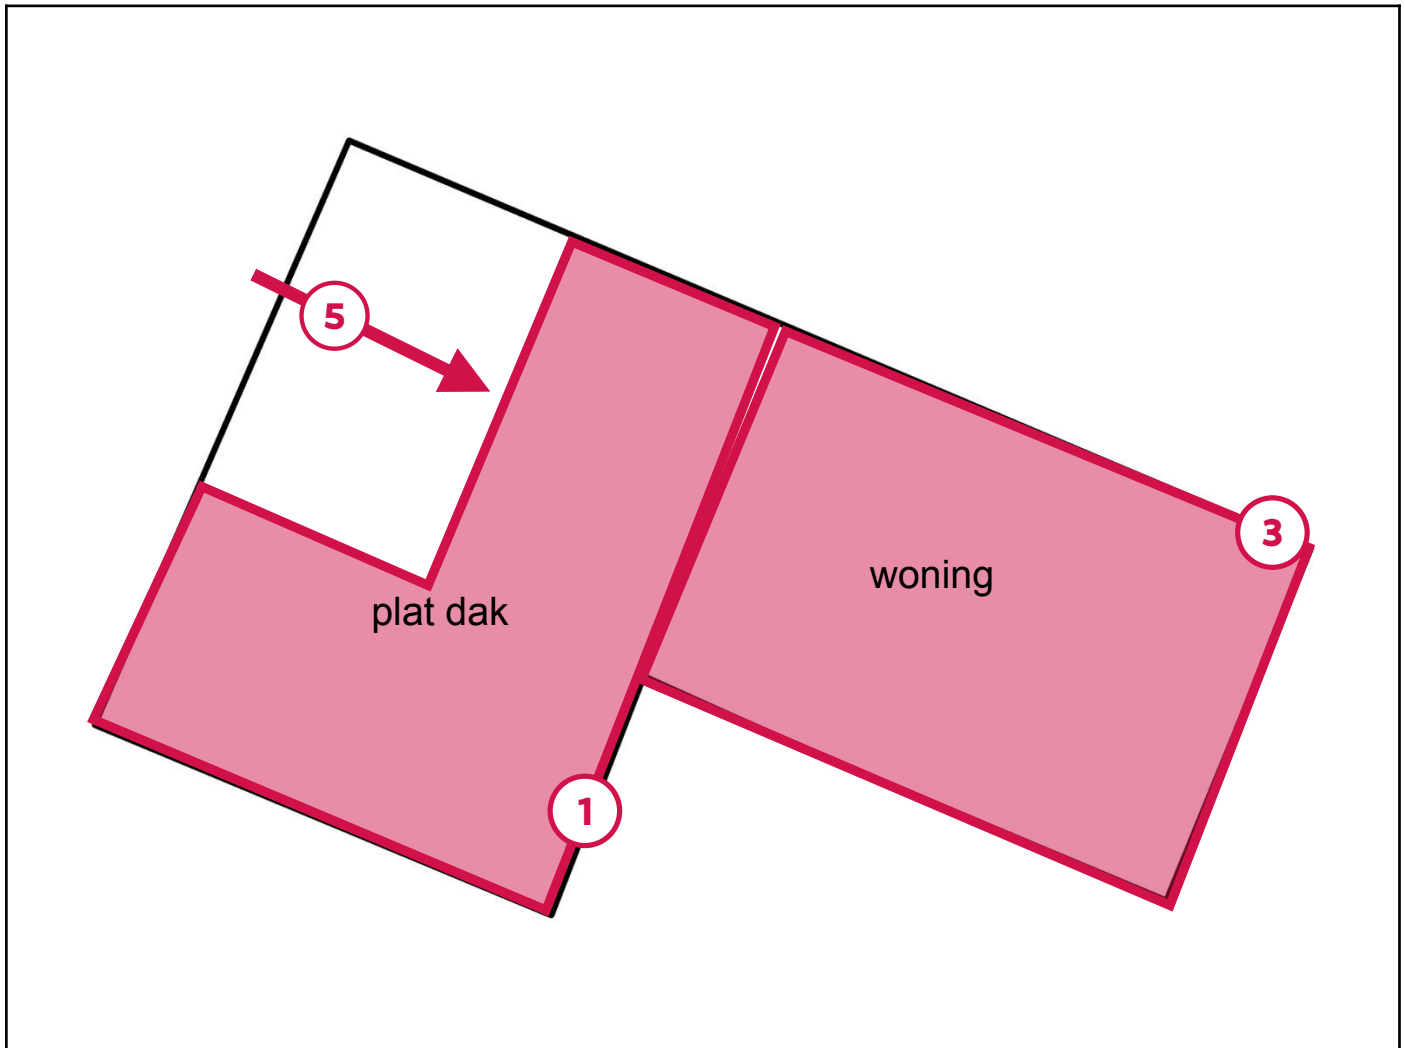
Plan 1.1: Hoofdgebouw plan

Beschrijving	Type	Actie
1. golfplaten	Asbestmateriaal	Dringend verwijderen
3. Dakleien	Asbestmateriaal	Dringend verwijderen
5. slib	Asbestmateriaal	Dringend verwijderen

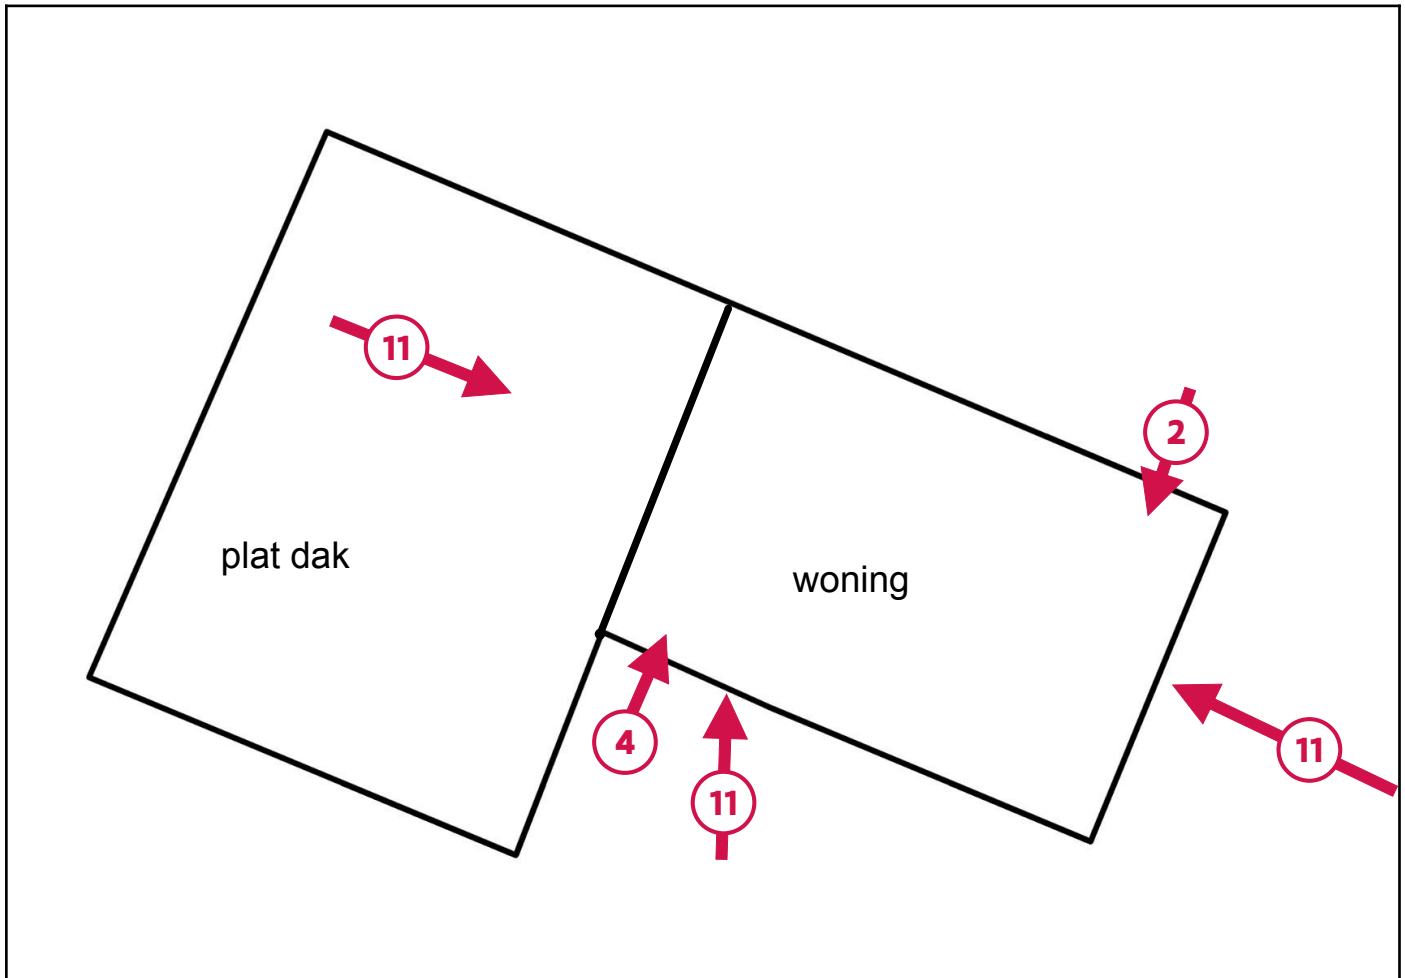
Plan 1.2: Hoofdgebouw plan

Beschrijving	Type	Actie
2. (AC) rookgaskanaal (voorgevel)	Asbestmateriaal	Dringend verwijderen
4. (AC) rookgaskanaal (achtergevel)	Asbestmateriaal	Dringend verwijderen
11. Afdichtingsmateriaal (mastiek, kit,harde stopverf ...)	Asbestmateriaal	Dringend verwijderen

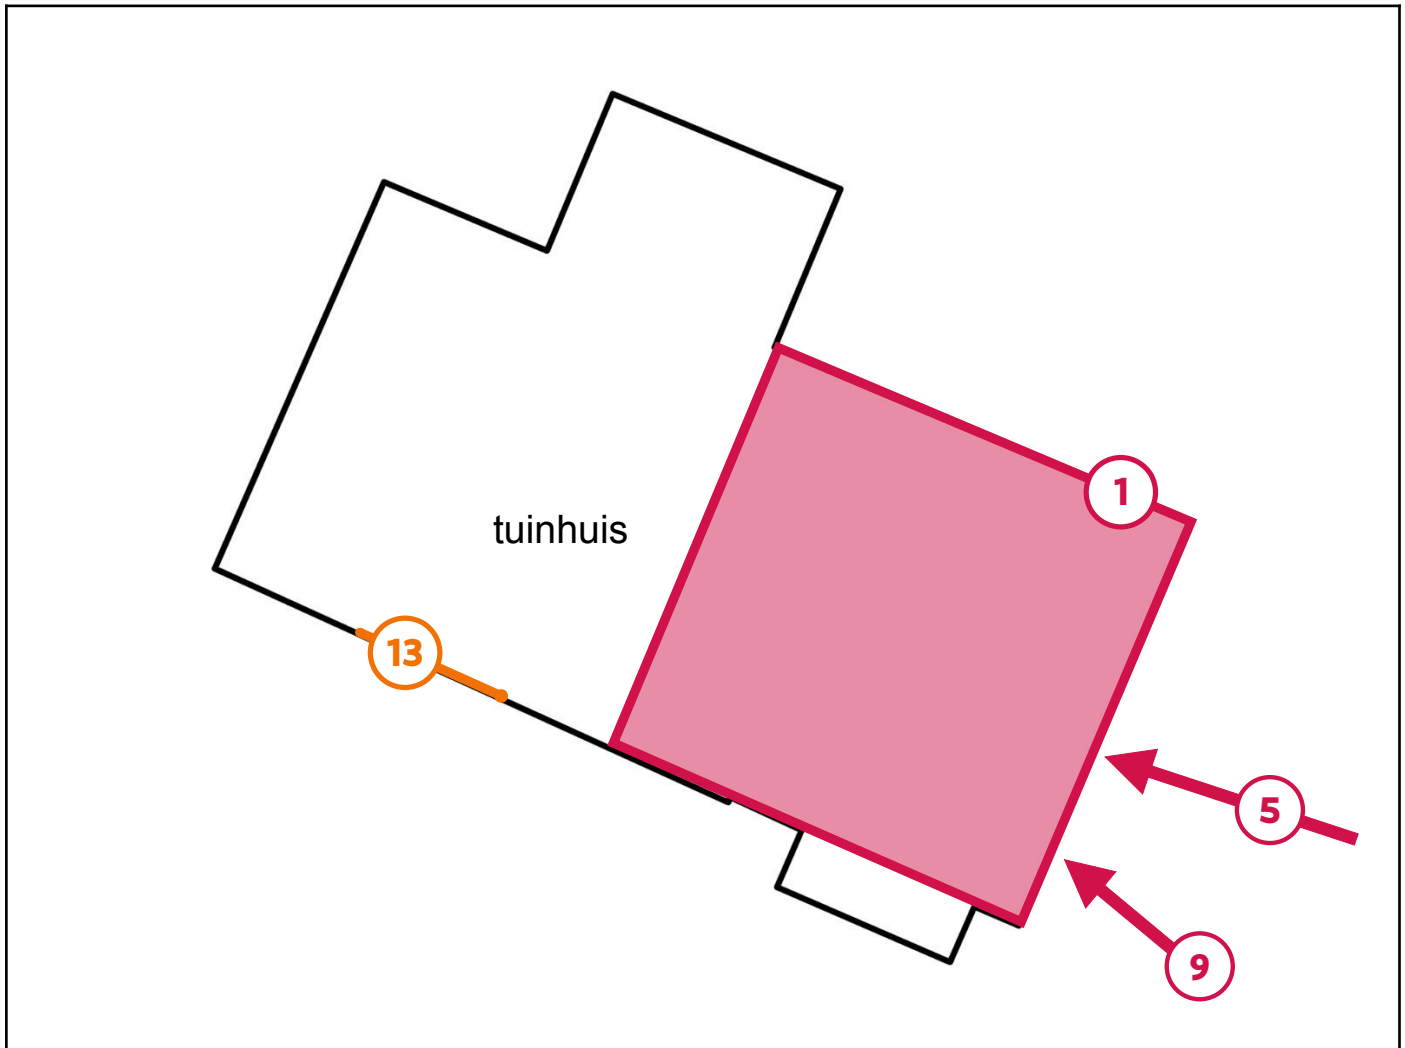
Plan 3.1: tuinhuis plan

Beschrijving	Type	Actie
1. golfplaten	Asbestmateriaal	Dringend verwijderen
5. slib	Asbestmateriaal	Dringend verwijderen
9. bloembak	Asbestmateriaal	Dringend verwijderen
13. raamdorpel (tuinhuis)	Asbestmateriaal	Verwijderen

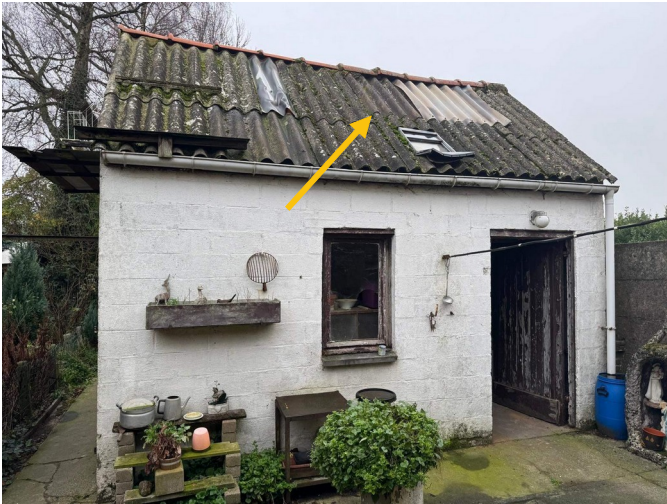
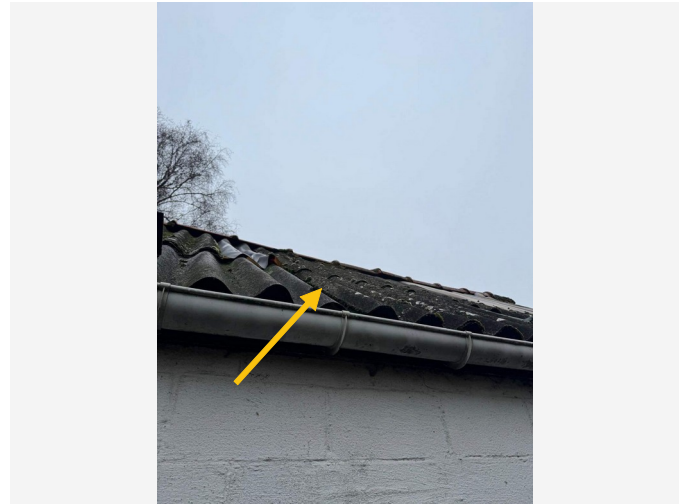
Het asbestmateriaal valt onder de mijlpaal van 2034.

Eindbeoordeling materiaalrisico	Hoog materiaalrisico en/of hoge kans op vezelvrijgave
---------------------------------	---

Gebondenheid	Categorie 1: hechtgebonden in oorsprong
Asbestsoort (vezeltype)	Crocidoliet aanwezig
Asbestconcentratie	Laag (< 50%)
Afschermingsgraad van het gehele materiaal	Geheel of deels (ook) vrij aan de binnenlucht
Toestand van het materiaal	Matig beschadigd, matig verweerd

Beschrijving	golfplaten
Omgeving	Grenst aan binnen- en buitenlucht
Primaire drager	Schuin dak
Asbestmateriaal	Dak- en gevelbekleding - Golfplaat
Bindmiddel van asbestmateriaal	Cement
Gebondenheid op basis van bindmiddel	Hecht
Hoeveelheid (oppervlakte - aantal)	<ul style="list-style-type: none">• 86,00 m² - 1 stuk
Totale oppervlakte	86,00 m ²
Eenvoudig bereikbaar	Ja
Bevestigingswijze	<ul style="list-style-type: none">• Geschroefd
Identificatiemethode	De asbestdeskundige beoordeelt het materiaal als asbesthoudend, en dit zonder monsternamen.
Destructieve handeling voor identificatie	Nee

Dringend verwijderen

- Scherm in afwachting van verwijdering het asbestmateriaal af van luchtstromingen en verstoring: bijvoorbeeld door het te verpakken, te fixeren, af te dekken, signalisatie - afbakening aan te brengen, ...
- Verwijder dit asbestmateriaal zo snel mogelijk. Volg de toestand goed op.
- Voer bijkomende staalname(s) uit.

- Eenvoudige handelingen: mag via doe-het-zelf of door werknemer(s) met opleidingsattest eenvoudige handelingen
Betreft een hechtgebonden toepassing in een matig verweerde staat met een laag risico op vezelvrijgave. De toepassing zorgvuldig verwijderen, zonder wijzigingen aan te brengen in de huidige toestand van het materiaal. De toepassing niet breken en/of beschadigen. Verwijder de toepassing a.d.h.v. eenvoudige handelingen en voorzie de nodige PBM's zoals ademhalingsmasker met een P3-filter, Tyvec categorie 3

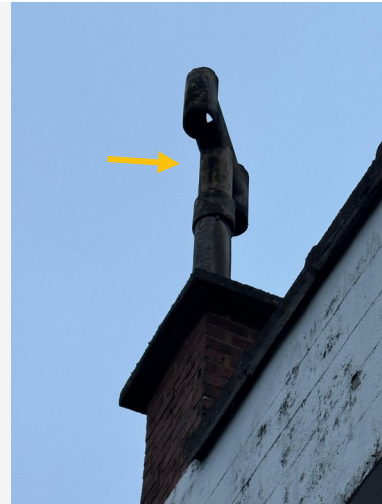
Beschrijving	(AC) rookgaskanaal (achtergevel)
Omgeving	Buiten
Primaire drager	HVAC infrastructuur en uitrusting
Asbestmateriaal	Buis, koker, leiding, pijp, doorvoer
Bindmiddel van asbestmateriaal	Cement
Gebondenheid op basis van bindmiddel	Hecht
Hoeveelheid (lengte - omtrek - dikte - aantal)	<ul style="list-style-type: none">• 1,10 m - 11,00 cm - 1,00 cm - 1 stuk
Totaal volume	0,001 m ³
Eenvoudig bereikbaar	Ja
Bevestigingswijze	<ul style="list-style-type: none">• Geklemd• Verlijmd, ingegoten, versmeerd
Identificatiemethode	De asbestdeskundige beoordeelt het materiaal als asbesthoudend, en dit zonder monsternamen.
Destructieve handeling voor identificatie	Nee
Opmerking	deze oppervlakte werd niet gemeten, maar geschat op basis van een benadering voor alle aanwezige AC buizen. Deze schatting mag niet worden gebruikt als maatstaf voor heffingen.

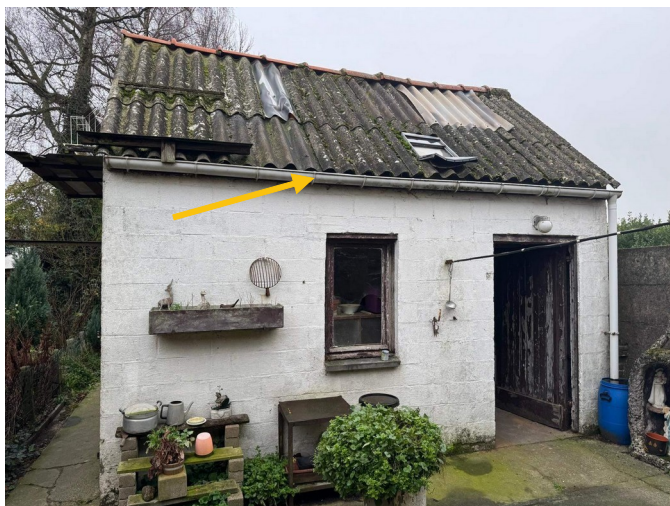
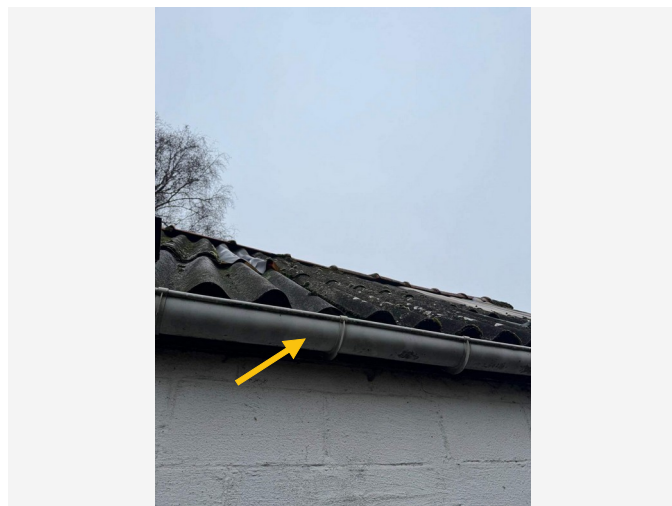
Beschrijving	slib
Type afvalstof	Betreft resten (contaminatie) van verwerking of beschadiging
Type resten (contaminatie)	<ul style="list-style-type: none">• Stof, deeltjes < 4 mm, flinters, gruis (los, opliggend)
Besmette materialen	<ul style="list-style-type: none">• Sediment (dakgoot, afvoerbuï, regenwaterput, ...)
Bron van de resten	golfplaten
Omgeving	Buiten
Primaire drager	Schuin dak
Gebondenheid resten	Niet hecht
Hoeveelheid (gewicht - aantal)	<ul style="list-style-type: none">• 1,00 kg - 1 stuk
Totaal gewicht	1,00 kg
Eenvoudig bereikbaar	Ja
Identificatiemethode	De asbestdeskundige beoordeelt het materiaal als asbesthoudend, en dit zonder monstername.
Opmerking	<p>Het slib kan voorzichtig uitgeschept worden, extra te bevochtigen om stof te voorkomen</p> <p>Standaard dragen van de nodige wegwerp beschermingsmiddelen FFP 3 masker , handschoenen en tyvec CAT III type 5-6</p> <p>Verpakken in plastic folie en aanleveren bij een erkend verwerkingsbedrijf . De dakgoot grondig reinigen met water of indien beschadigd ook verwijderen.</p>

- Eenvoudige handelingen: mag via doe-het-zelf of door werknemer(s) met opleidingsattest eenvoudige handelingen
Het slib kan voorzichtig uitgeschept worden, extra te bevochtigen om stof te voorkomen
Standaard dragen van de nodige wegwerp beschermingsmiddelen FFP
3 masker , handschoenen en tyvec CAT III type 5-6
Verpakken in plastic folie en aanleveren bij een erkend verwerkingsbedrijf . De dakgoot grondig reinigen met water of indien beschadigd ook verwijderen.

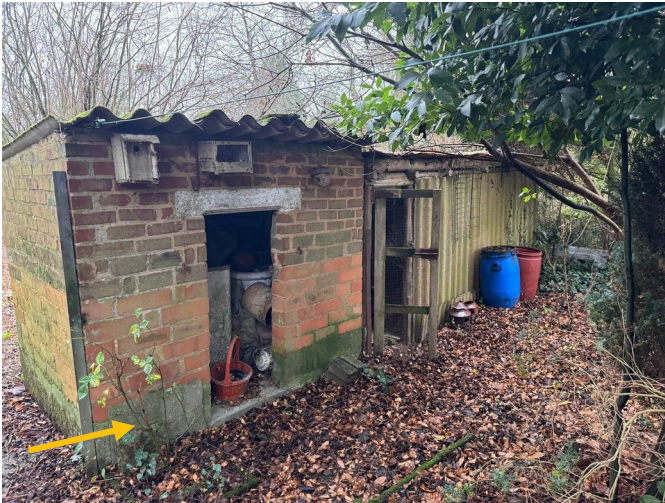
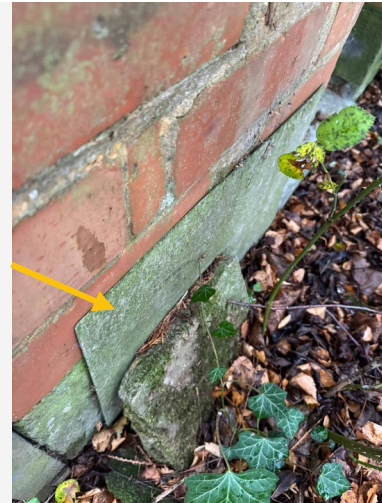
Beschrijving	asbestplaat (afval)
Type afvalstof	Betreft stock-voorraad of gedemonteerde asbestmaterialen
Aanwezige resten	Geen resten aanwezig
Omgeving	Buiten
Primaire drager	Wand buitenschil
Asbestmaterialen	<ul style="list-style-type: none">Dak- en gevelbekleding - Plaat
Bindmiddel van asbestmateriaal	Cement
Gebondenheid op basis van bindmiddel	Hecht
Hoeveelheid (gewicht - aantal)	<ul style="list-style-type: none">2,50 kg - 1 stuk
Totaal gewicht	2,50 kg
Eenvoudig bereikbaar	Ja
Identificatiemethode	De asbestdeskundige beoordeelt het materiaal als asbesthoudend, en dit zonder monsternamen.
Opmerking	Aangegeven hoeveelheden en gewichten berusten louter op grove inschattingen en kunnen niet gebruikt worden in het kader van een meetstaat voor werken.

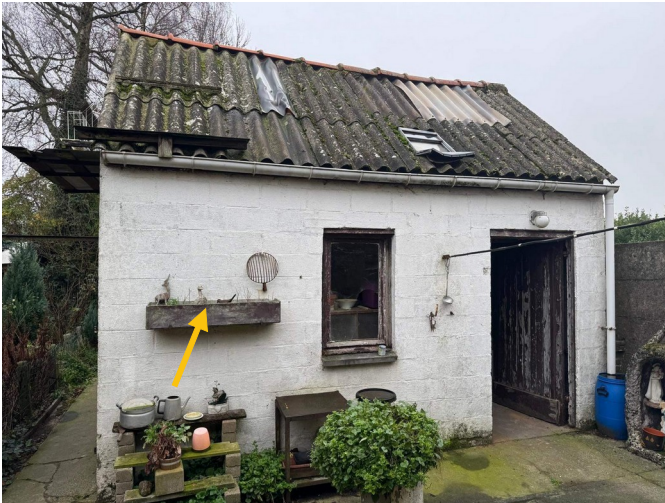
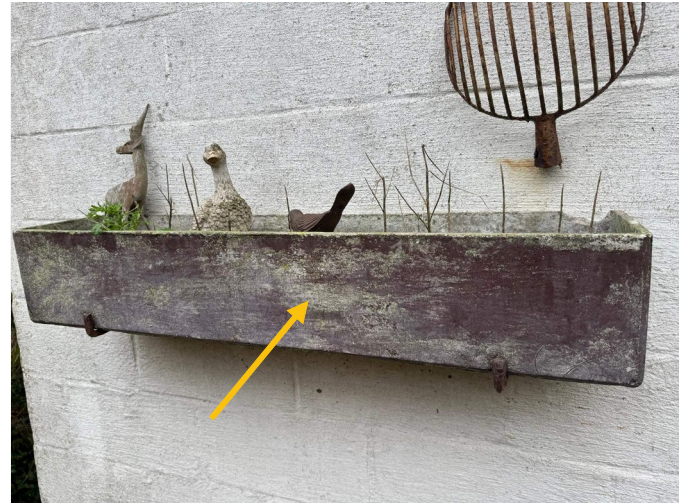
Beschrijving	bloembak
Type afvalstof	Betreft stock-voorraad of gedemonteerde asbestmaterialen
Aanwezige resten	Geen resten aanwezig
Omgeving	Buiten
Primaire drager	Steenslag
Asbestmaterialen	<ul style="list-style-type: none">Buis, koker, leiding, pijp, doorvoer
Bindmiddel van asbestmateriaal	Cement
Gebondenheid op basis van bindmiddel	Hecht
Hoeveelheid (gewicht - aantal)	<ul style="list-style-type: none">5,00 kg - 1 stuk
Totaal gewicht	5,00 kg
Eenvoudig bereikbaar	Ja
Identificatiemethode	De asbestdeskundige beoordeelt het materiaal als asbesthoudend, en dit zonder monstername.

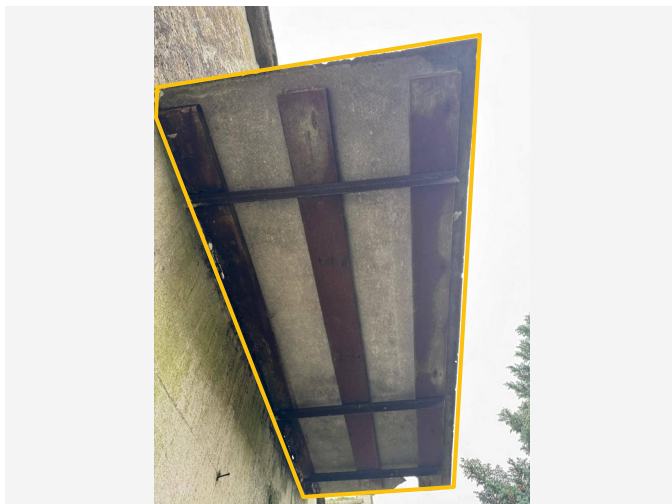
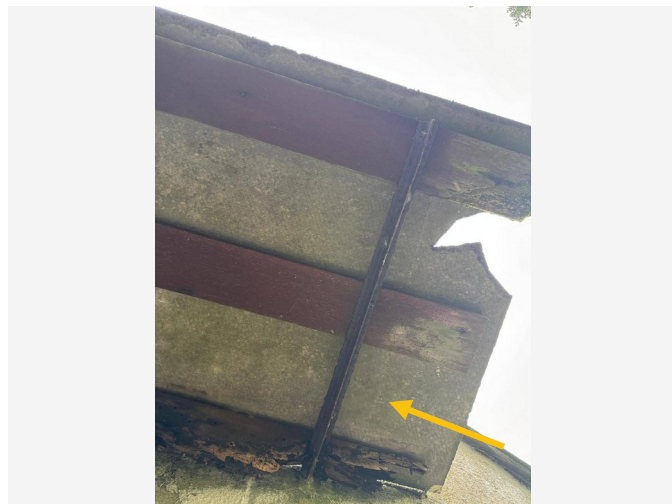
Beschrijving	plaat type menuserite
Omgeving	Grenst aan binnen- en buitenlucht
Primaire drager	Schuin dak
Asbestmateriaal	Plaat, paneel, tablet - Type Menuiserite
Bindmiddel van asbestmateriaal	Cement
Gebondenheid op basis van bindmiddel	Hecht
Hoeveelheid (oppervlakte - dikte - aantal)	• 2,00 m ² - 1,00 cm - 3 stuks
Totaal volume	0,06 m ³
Eenvoudig bereikbaar	Ja
Bevestigingswijze	• Genageld, geniet
Identificatiemethode	De asbestdeskundige beoordeelt het materiaal als asbesthoudend, en dit zonder monsternamen.
Destructieve handeling voor identificatie	Nee

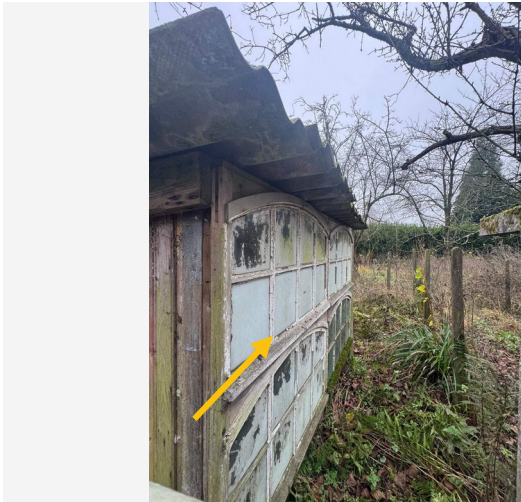
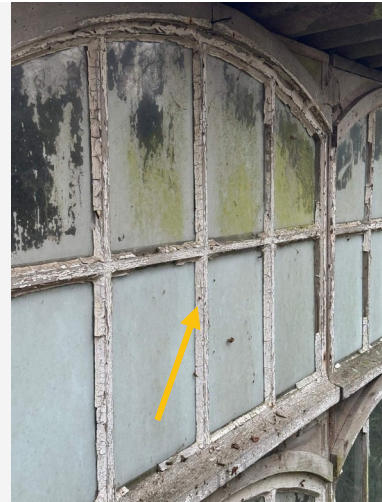
Beschrijving	Afdichtingsmateriaal (mastiek, kit,harde stopverf ...)
Omgeving	Buiten
Primaire drager	Wandopening verticaal (raam, deur, ...)
Asbestmateriaal	In-situ afwerkingslagen - Pasta, stopverf, voegsel, stopsel, vulsel, mastiek, kitten, ...
Bindmiddel van asbestmateriaal	Kitten, mastiek, pasta
Gebondenheid op basis van bindmiddel	Hecht
Hoeveelheid (gewicht - aantal)	<ul style="list-style-type: none">• 10,00 kg - 1 stuk
Totaal gewicht	10,00 kg
Eenvoudig bereikbaar	Ja
Bevestigingswijze	<ul style="list-style-type: none">• Verlijmd, ingegoten, versmeerd
Identificatiemethode	<p>De asbestdeskundige beoordeelt het materiaal als asbestverdacht en dus asbesthoudend, en dit zonder monstername.</p> <p>Motivatie: De opdrachtgever weigert om het materiaal te laten bemonsteren.</p>
Destructieve handeling voor identificatie	Nee
Opmerking	<p>deze oppervlakte, volumes en gewichten zijn niet gemeten, maar geschat op basis van een benadering van de aanwezige roetluiken.</p> <p>Deze schatting mag niet worden gebruikt als maatstaf voor heffingen.</p>

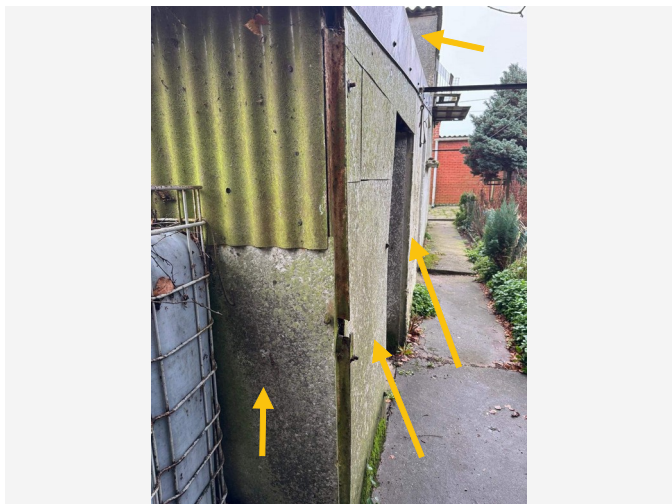
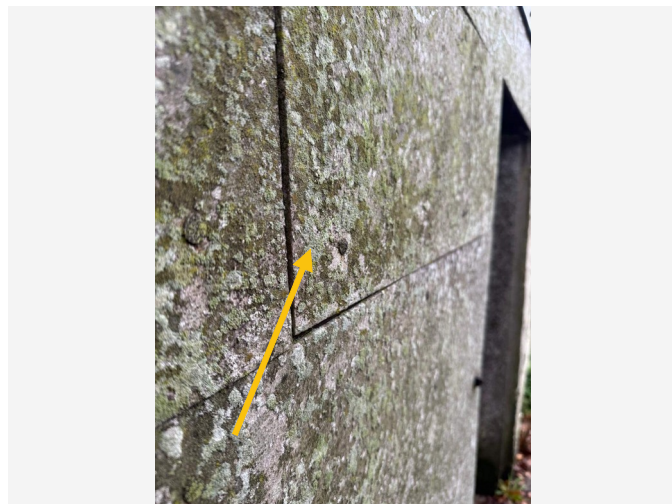
Beschrijving	asbestcement gevelplaten
Omgeving	Buiten
Primaire drager	Wand buitenschil
Asbestmateriaal	Dak- en gevelbekleding - Plaat
Bindmiddel van asbestmateriaal	Cement
Gebondenheid op basis van bindmiddel	Hecht
Hoeveelheid (oppervlakte - dikte - aantal)	• 7,00 m ² - 1,51 cm - 1 stuk
Totaal volume	0,106 m ³
Eenvoudig bereikbaar	Ja
Bevestigingswijze	• Geschroefd
Identificatiemethode	De asbestdeskundige beoordeelt het materiaal als asbesthoudend, en dit zonder monsternamen.
Destructieve handeling voor identificatie	Nee

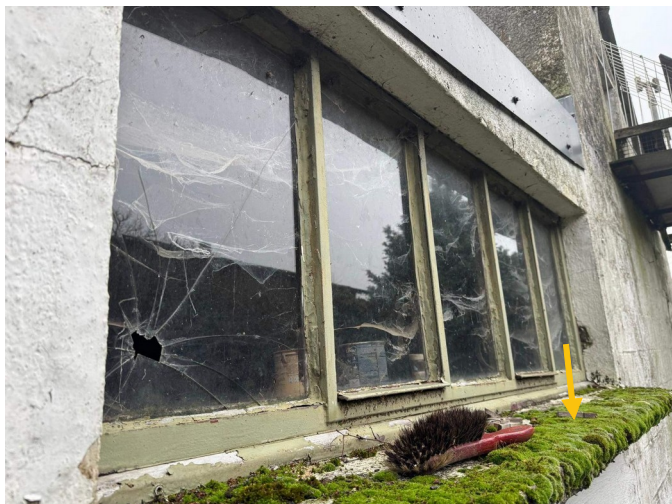
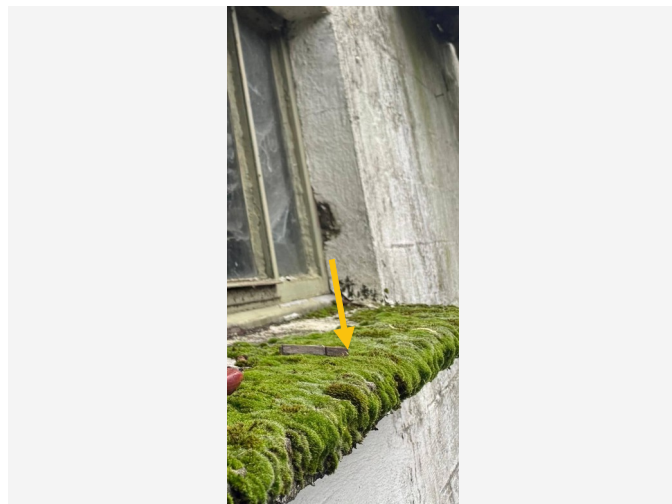
Beschrijving	raamdorpel (tuinhuis)
Omgeving	Buiten
Primaire drager	Wandopening verticaal (raam, deur, ...)
Asbestmateriaal	Plaat, paneel, tablet - Type Massal
Bindmiddel van asbestmateriaal	Cement
Gebondenheid op basis van bindmiddel	Hecht
Hoeveelheid (oppervlakte - dikte - aantal)	<ul style="list-style-type: none">• 0,20 m² - 2,00 cm - 1 stuk
Totaal volume	0,004 m ³
Eenvoudig bereikbaar	Ja
Bevestigingswijze	<ul style="list-style-type: none">• Verlijmd, ingegoten, versmeerd
Identificatiemethode	De asbestdeskundige beoordeelt het materiaal als asbesthoudend, en dit zonder monsternamen.
Destructieve handeling voor identificatie	Nee

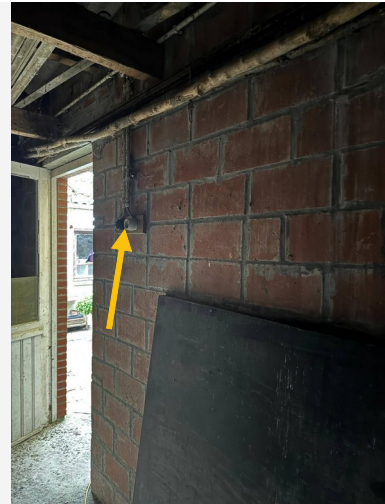
Beschrijving	bakeliet schakelaar(s)
Omgeving	Binnen
Primaire drager	Communicatie en elektrische infrastructuur en uitrusting
Asbestmateriaal	Plaat, paneel, tablet - Type Bakeliet
Bindmiddel van asbestmateriaal	Kunststof of -hars
Gebondenheid op basis van bindmiddel	Hecht
Hoeveelheid (oppervlakte - dikte - aantal)	• 0,10 m ² - 1,00 cm - 5 stuks
Totaal volume	0,005 m ³
Eenvoudig bereikbaar	Ja
Bevestigingswijze	• Geschroefd
Identificatiemethode	De asbestdeskundige beoordeelt het materiaal als asbestverdacht en dus asbesthoudend, en dit zonder monstername. Motivatie: De monstername brengt andere schade aan dan schade die inherent is aan de monstername.
Destructieve handeling voor identificatie	Nee
Opmerking	Deze oppervlakte werd niet gemeten, maar geschat op basis van een benadering voor alle aanwezige schakelaar. Deze schatting mag niet worden gebruikt als maatstaf voor heffingen. Als deskundige hebben wij geverifieerd dat het materiaal inderdaad bakeliet betreft en geen harde PVC. Bakeliet wordt door ons beschouwd als een asbestverdachte toepassing, aangezien het in veel gevallen asbesthoudend is. We hebben echter geen staalname uitgevoerd om de functionaliteit van de schakelaars niet in gevaar te brengen

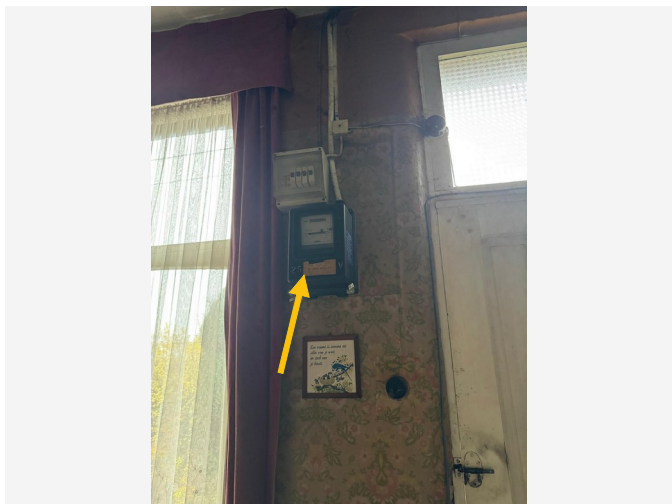
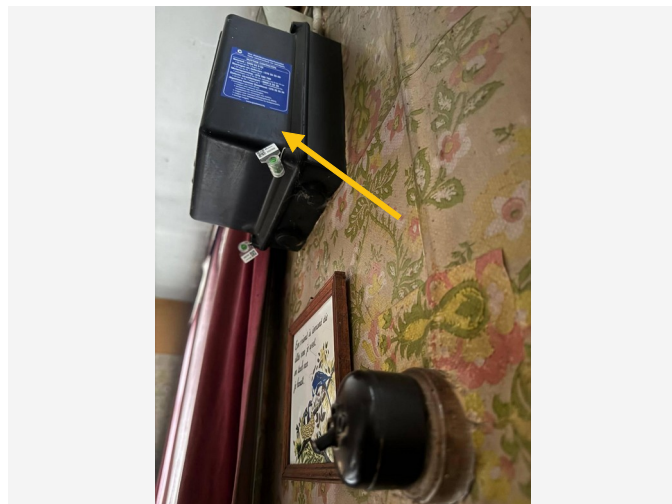
Beschrijving	bakeliet tellerkast
Omgeving	Binnen
Primaire drager	Communicatie en elektrische infrastructuur en uitrusting
Asbestmateriaal	Plaat, paneel, tablet - Type Bakeliet
Bindmiddel van asbestmateriaal	Kunststof of -hars
Gebondenheid op basis van bindmiddel	Hecht
Hoeveelheid (oppervlakte - dikte - aantal)	• 0,10 m ² - 5,00 cm - 1 stuk
Totaal volume	0,005 m ³
Eenvoudig bereikbaar	Ja
Bevestigingswijze	• Geschroefd
Identificatiemethode	De asbestdeskundige beoordeelt het materiaal als asbestverdacht en dus asbesthoudend, en dit zonder monstername. Motivatie: De monstername brengt andere schade aan dan schade die inherent is aan de monstername.
Destructieve handeling voor identificatie	Nee

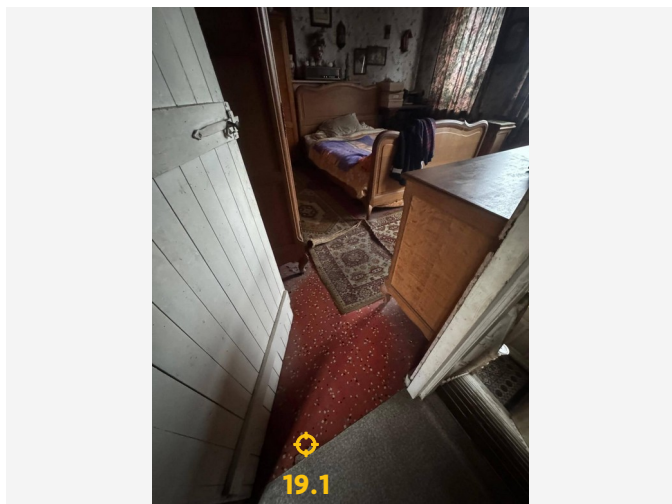
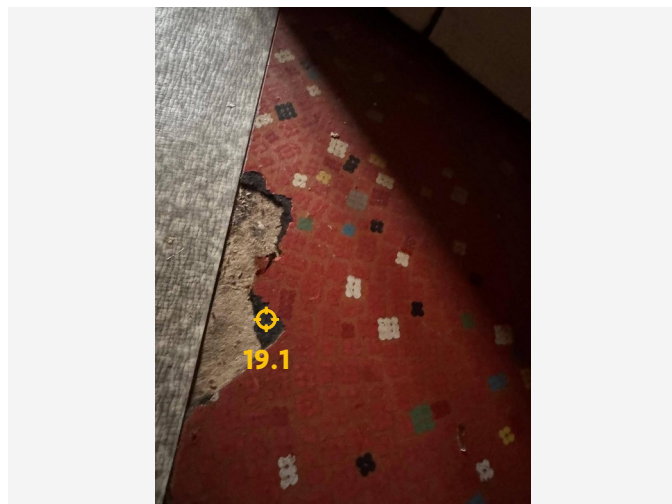
Fiche 19: vloerzeil verdieping 1

Geen asbest

Beschrijving	vloerzeil verdieping 1
Omgeving	Binnen
Primaire drager	Vloer
Bindmiddel van materiaal	Karton - papier - viltachtig
Gebondenheid op basis van bindmiddel	Niet-hechtgebonden
Hoeveelheid (oppervlakte - aantal)	• 7,00 m ² - 1 stuk
Totale oppervlakte	7,00 m ²
Identificatiemethode	Een monstername door de asbestdeskundige met laboanalyse door een asbestlabo.
Destructieve handeling voor identificatie	Nee
